#### 4. まとめ

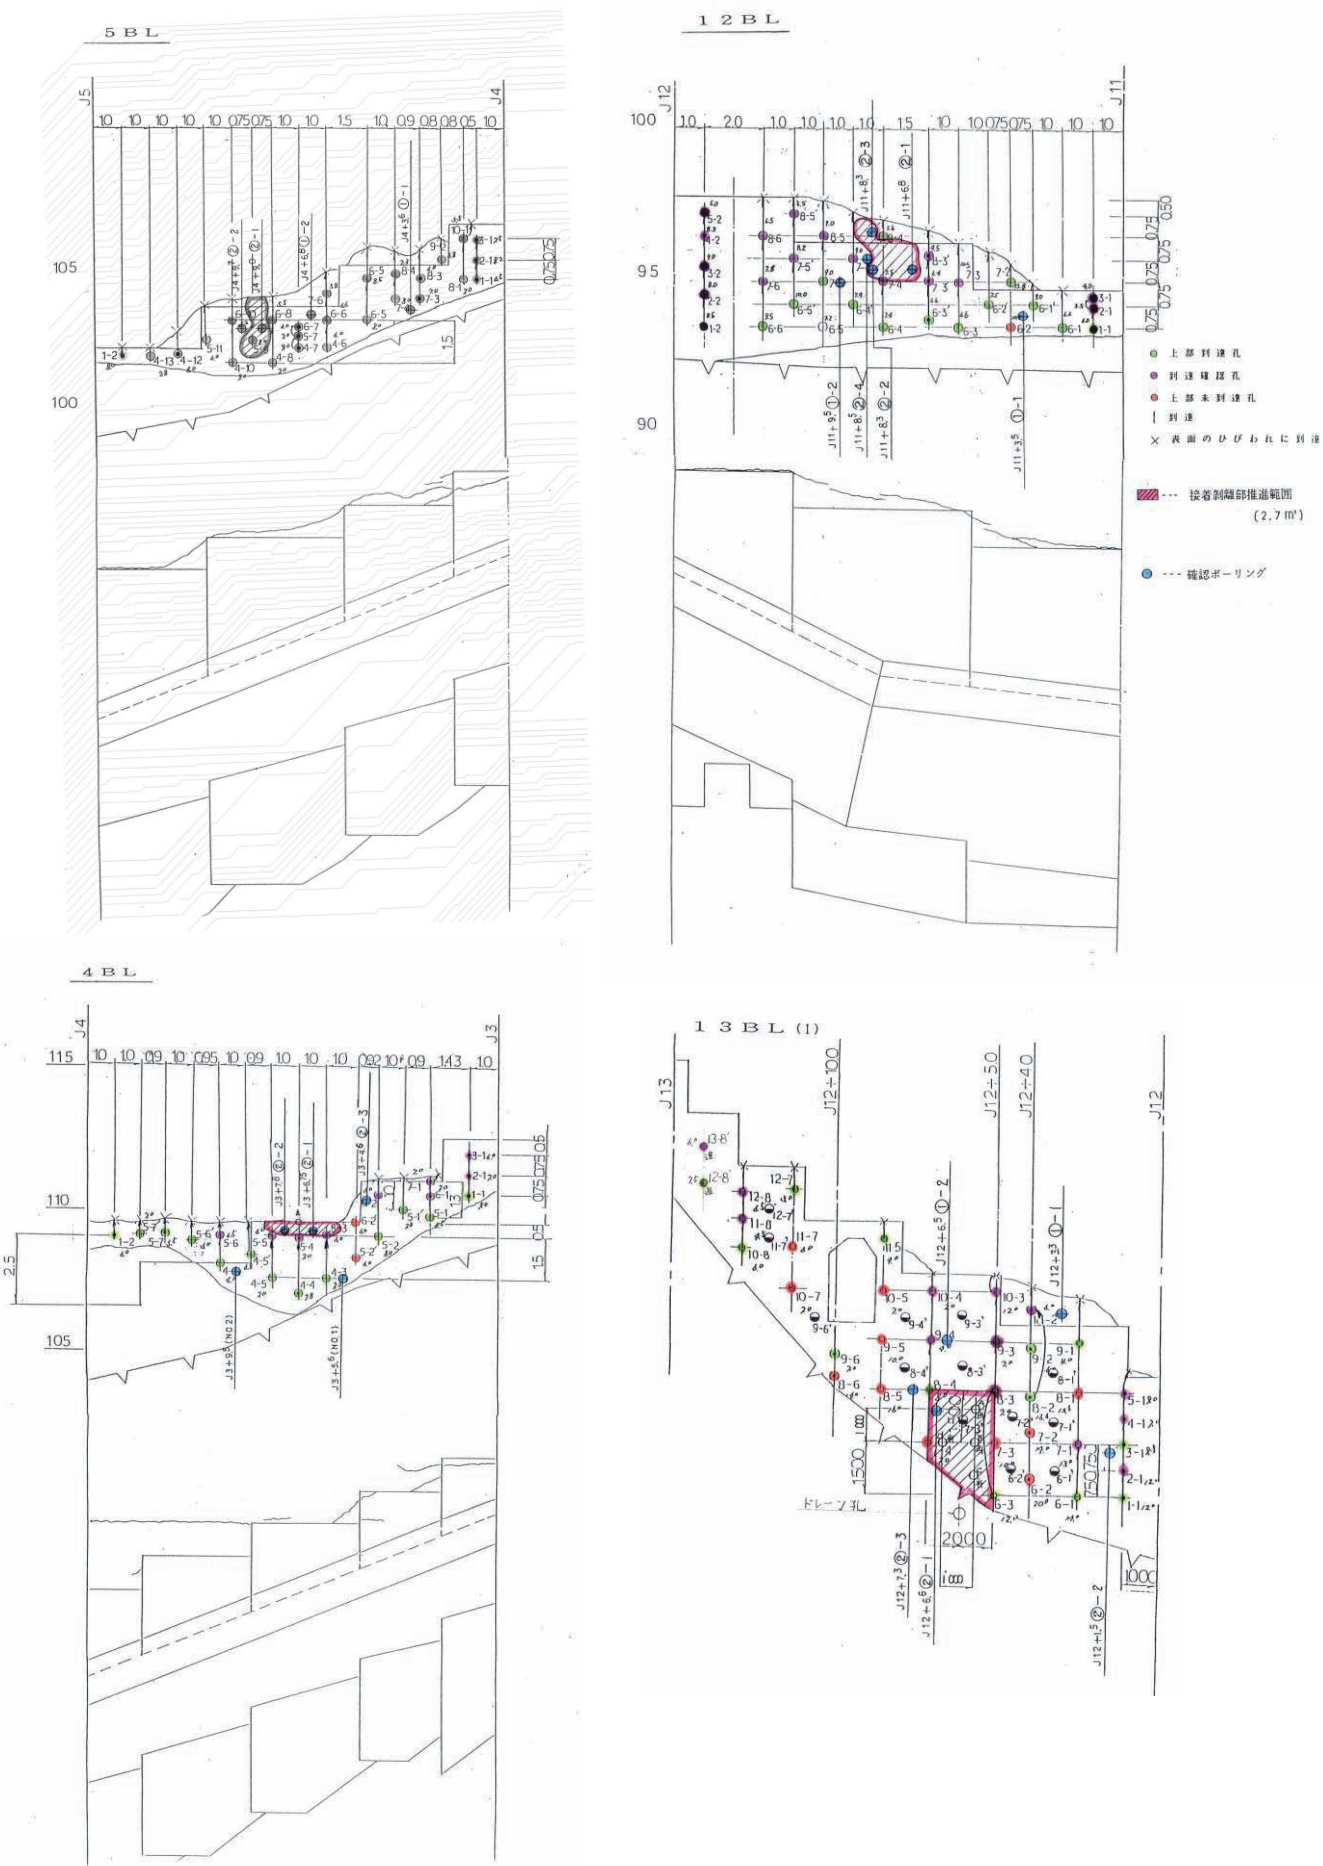
図 3.18 接着不良範囲推定図

※2 : 注入状況、確認ボーリングから注入不良範囲を推定し、ひびわれ全面積に対する値である。

( ) は各ブロックのひびわれ投影面積を示す。 全ひびわれ投影面積 354.7㎡

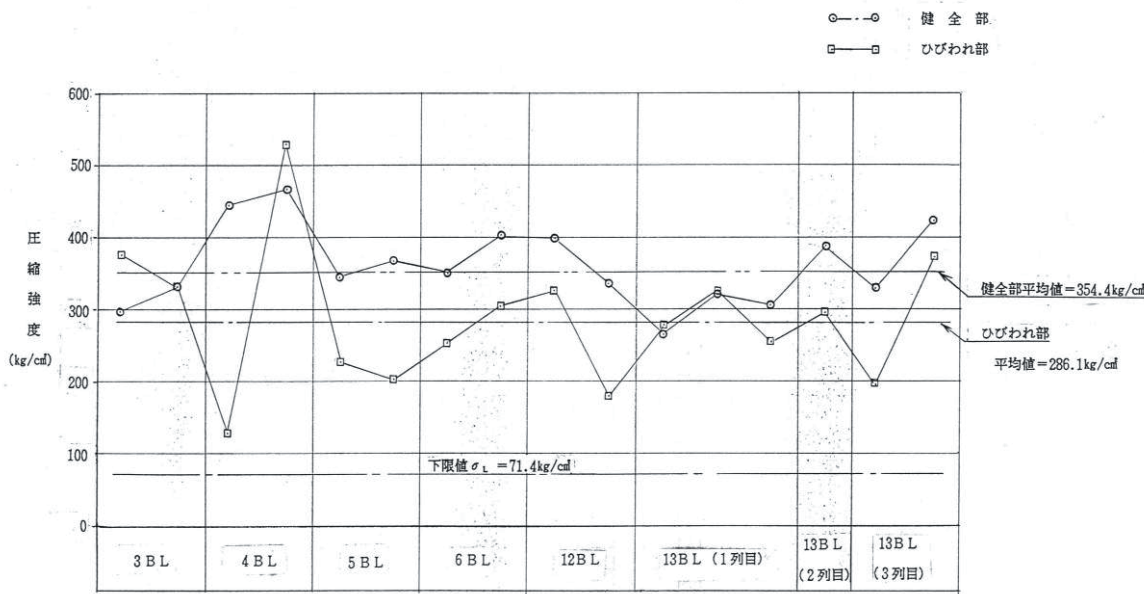
図 3.19 調査ボーリングコア供試体圧縮試験結果

確認ボーリングのコアから作成した供試体による圧縮強度試験の結果を図 3.19 に供試体の破壊状況例を図 3.20 に示す。構造計算での応力度は最大約 7.2kg/cm<sup>2</sup>であり、安全率 4 を見ると約 30 が所要強度の目安となる。ひび割れ接着部を含む供試体の平均強度が 286 であり十分な強度が確保できていると考えられる。
