開削調査カルテ (1)

①. SP99.6-35.4 ふくれ 平成12年度調査

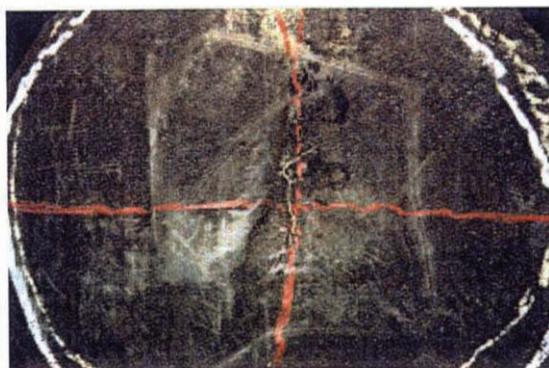
表面状況 頂点にクラック有り

項目	状況
測点	SP 99.6-35.4
損傷種類	ふくれ
ジョイントからの距離	130cm
剥離面深さ	ピックで開削したため不明。
剥離面水分	深さ6.0cmで水分有り
剥離面骨材のAs剥離	As剥離が進行している。
供試体内部状況	内部混合物は湿潤状態である。
損傷進行深さ	6.0cm

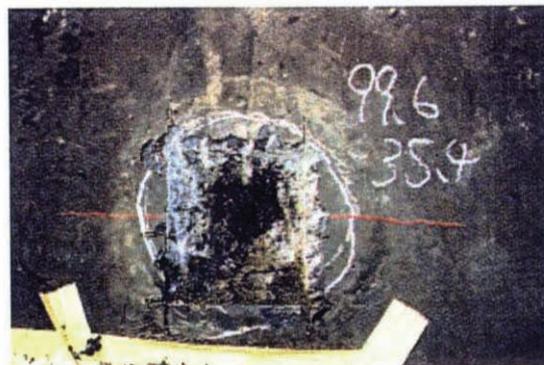
電動ピックで開削

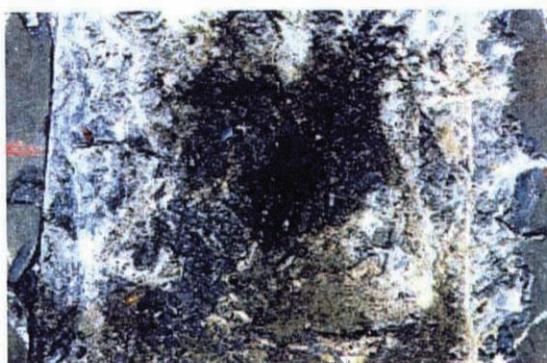
内部は湿潤状態

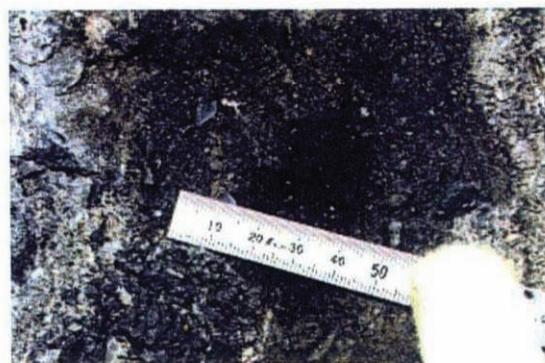
深さ6cmまで湿潤状態

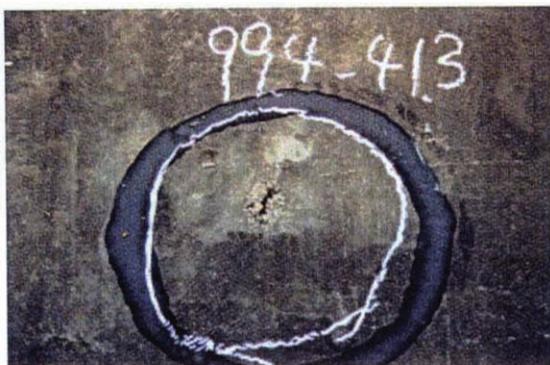
表面状況

項目	状況
測点	SP 99.4-41.3
損傷種類	ふくれ
ジョイントからの距離	150cm
剥離面深さ	深さ3.0cm
剥離面水分	有り
剥離面骨材のAs剥離	As剥離が進行している。
供試体内部状況	内部混合物は湿潤状態である。
損傷進行深さ	3.0cm

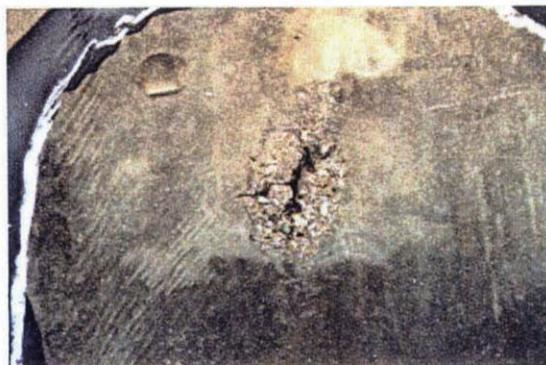
膨れの頂点にクラック有り

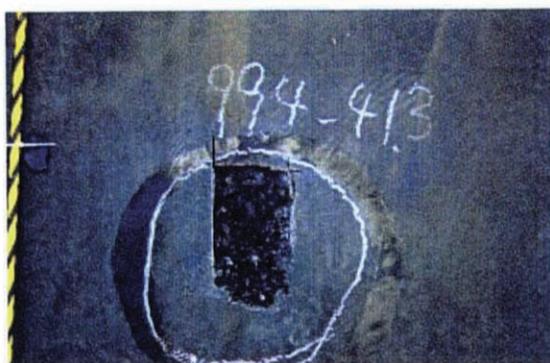
サンダーで縁切り後開削

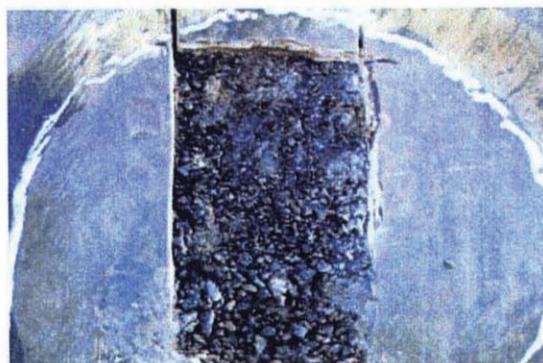
深さ3cmの混合物は湿潤状態でアスファルトが剥離している

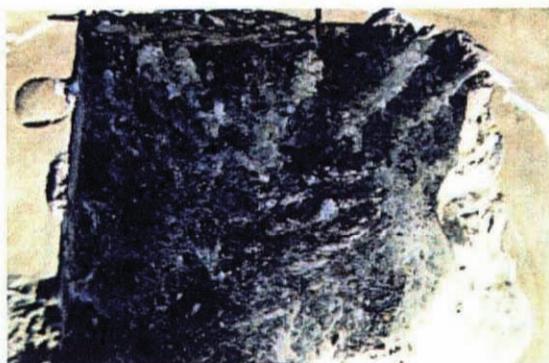
深さ6cmの混合物は乾いており硬い
