開削調査カルテ (3)

③. SP104.1-38.8 ふくれ 平成12年度調査

開削調査カルテ (4)

④. SP104.0-42.8 ふくれ 平成12年度調査

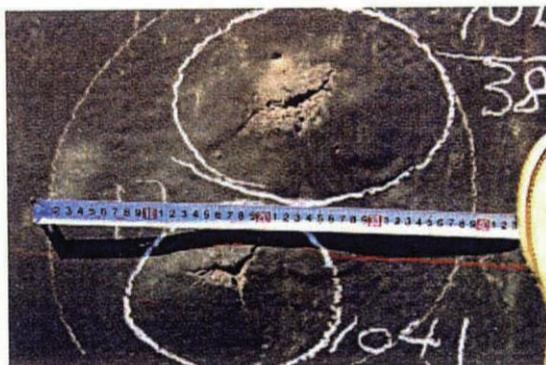
膨れの頂点にクラック有り

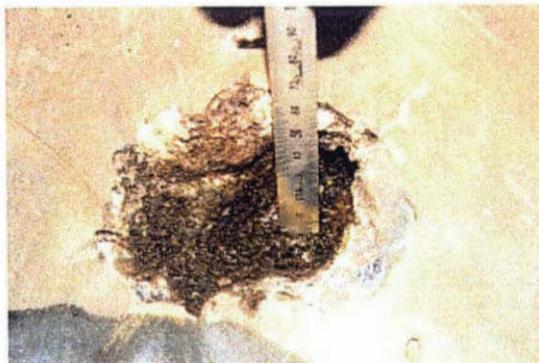
深さ 5 cm まで湿潤状態

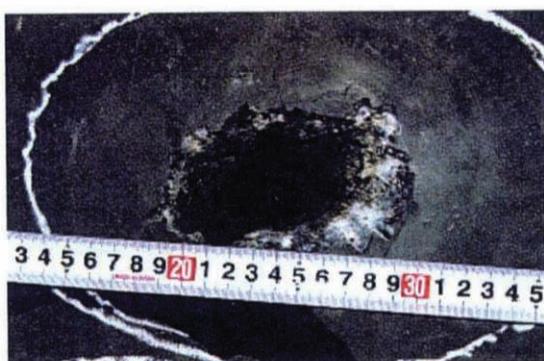
損傷範囲は直径 10 cm 程度

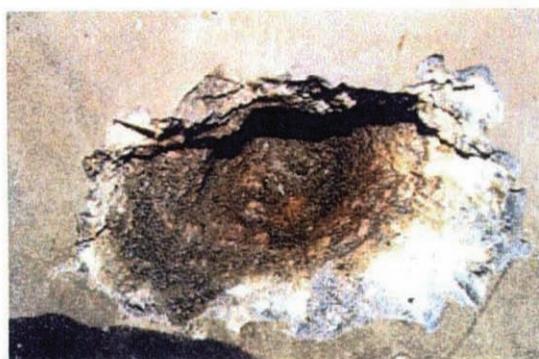
湿潤範囲以外の混合物は硬い

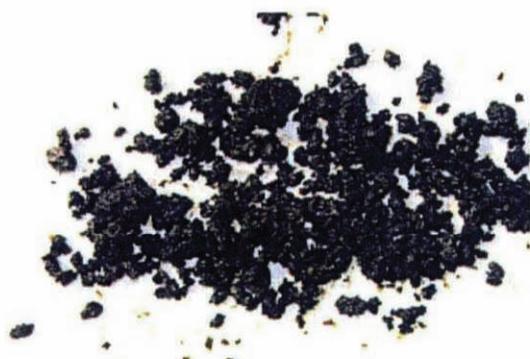
湿潤部分の混合物はアスファルトの剥離が進行している。

項目	状況
測点	SP104.1-38.8
損傷種類	ふくれ
ジョイントからの距離	40cm
剥離面深さ	ピックで開削したため不明。
剥離面水分	深さ5.0cmで水分有り
剥離面骨材のAs剥離	As剥離が進行している。
供試体内部状況	内部混合物は湿潤状態である。
損傷進行深さ	5.0cm

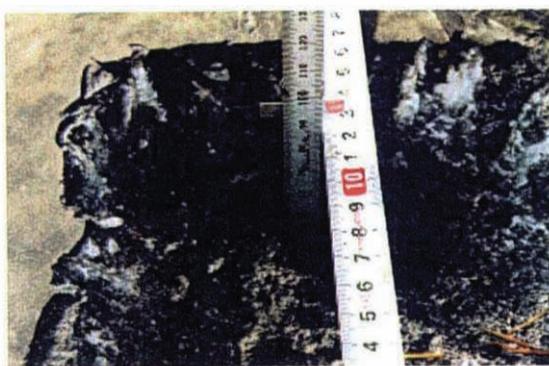
内部に空洞が存在深さ 9 cm程度

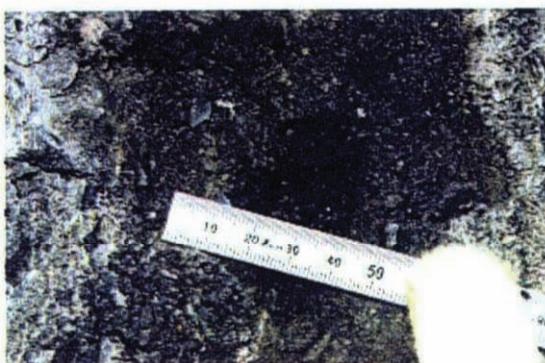
空洞の直径 2 cm程度

項目	状況
測点	SP104.0-42.8
損傷種類	ふくれ
ジョイントからの距離	50cm
剥離面深さ	ピックで開削したため不明。
剥離面水分	深さ5.0cmで水分有り
剥離面骨材のAs剥離	As剥離が進行している。
供試体内部状況	直径2.0cmの空洞が深さ9.0cmまで存在している。
損傷進行深さ	9.0cm

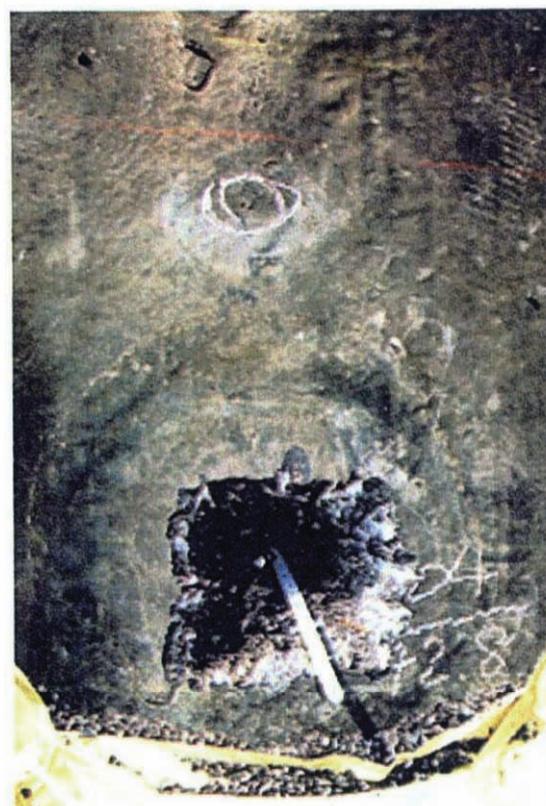
膨れ上部にはピンホールが存在し膨れとの連続性が確認されている。
