開削調査カルテ (5)

⑤. SP103.9-43.7 ふくれ 平成12年度調査

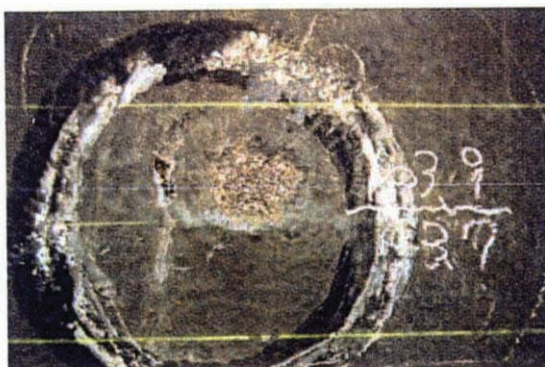
表面状況

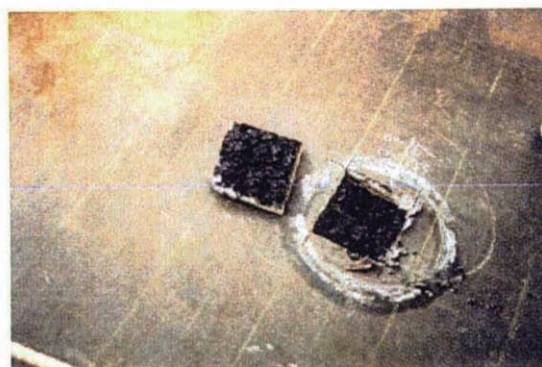
深さ 3 cm程度で板状に剥離

項目	状況
測点	SP103.9-43.7
損傷種類	ふくれ
ジョイントからの距離	60cm
剥離面深さ	深さ3.0cm
剥離面水分	有り
剥離面骨材のAs剥離	As剥離が進行している。
供試体内部状況	直径2.0cmの空洞が深さ6.0cmまで存在している。
損傷進行深さ	6.0cm

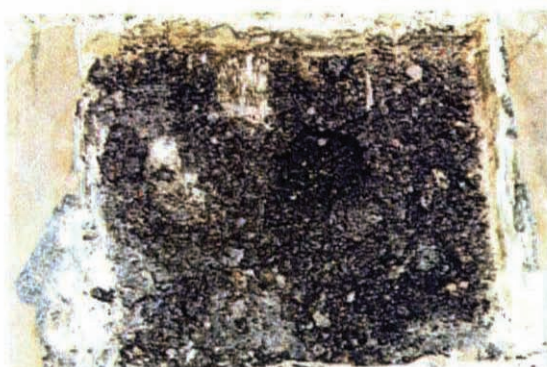
内部は湿潤状態でアスファルト剥離

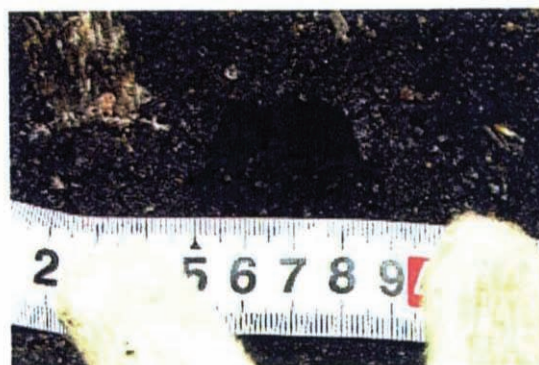
直径 3 cm程度の穴が存在している

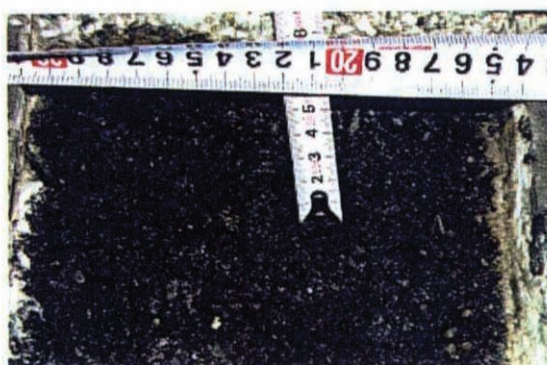
穴の深さは 6 cm程度

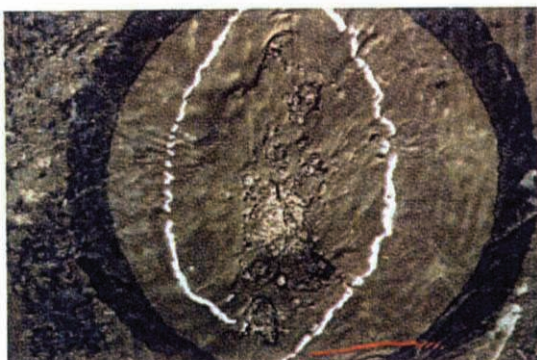
表面状況

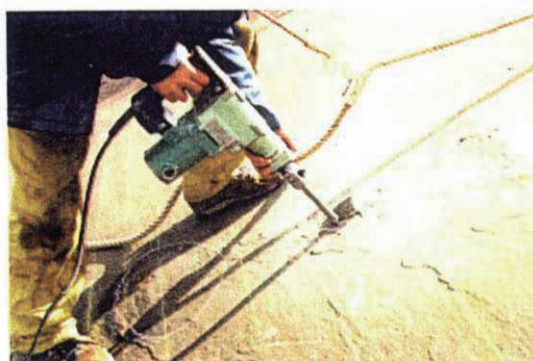
ピックで開削

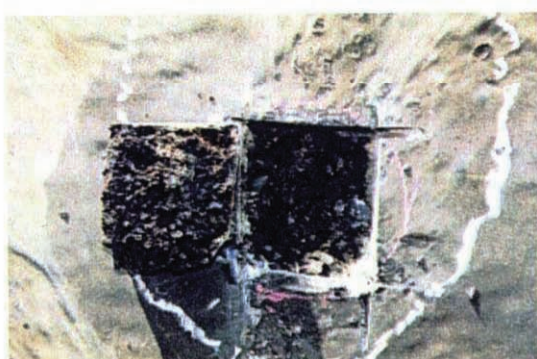
深さ 3 cm で板状に剥離

項目	状況
測点	SP152.2- 6.5
損傷種類	クラック
ジョイントからの距離	80cm
剥離面深さ	深さ3.0cm
剥離面水分	有り
剥離面骨材のAs剥離	As剥離が進行している。
供試体内部状況	内部混合物は湿潤状態である。
損傷進行深さ	3.0cm

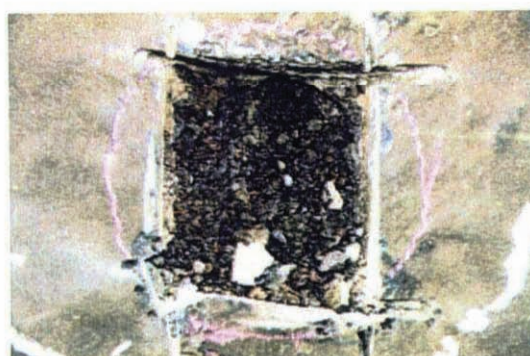
内部は湿潤状態

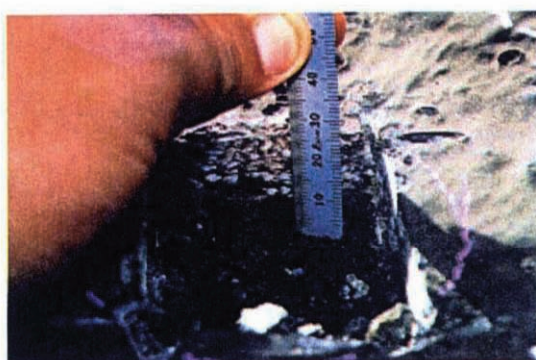
損傷の深さは 3cm 程度
