開削調査カルテ (7)

⑦. SP152.2-7.0 ふくれ 平成12年度調査

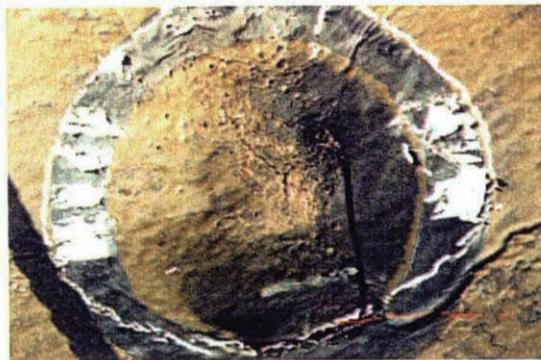
表面状況

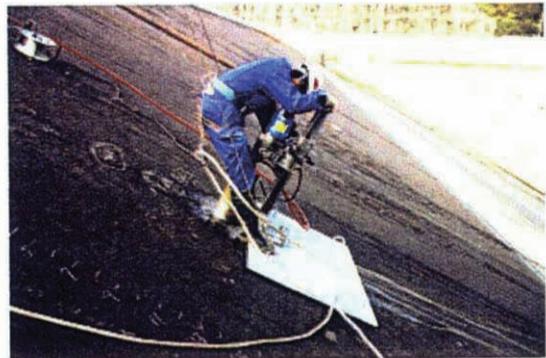
コアカッターで試料採取

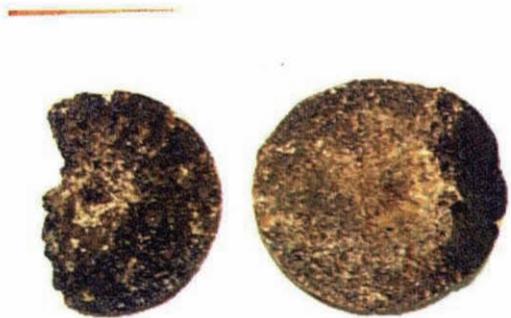
表面のクラック部分で剥離

項目	状況
測点	SP152.2- 7.0
損傷種類	ふくれ
ジョイントからの距離	80cm
剥離面深さ	深さ3.0cm
剥離面水分	有り
剥離面骨材のAs剥離	As剥離が進行している。
供試体内部状況	コアカッターで採取したため水分状態は不明
損傷進行深さ	3.0cm

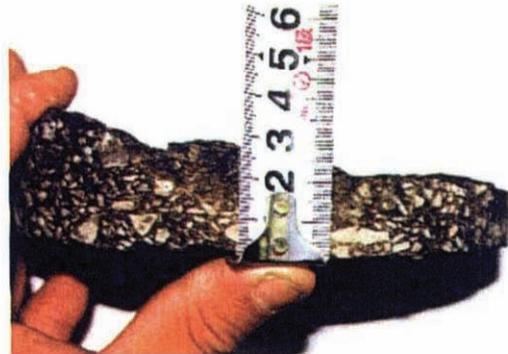
厚さ 3 cm程度

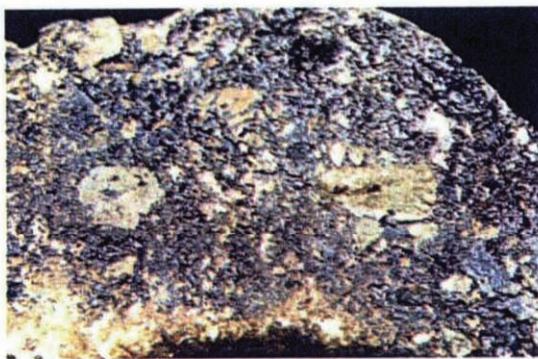
内部はアスファルトの剥離が進行

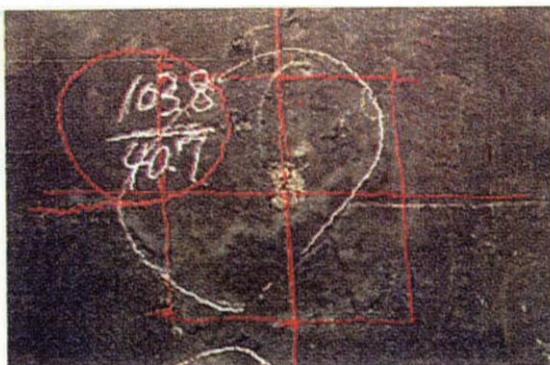
表面状況

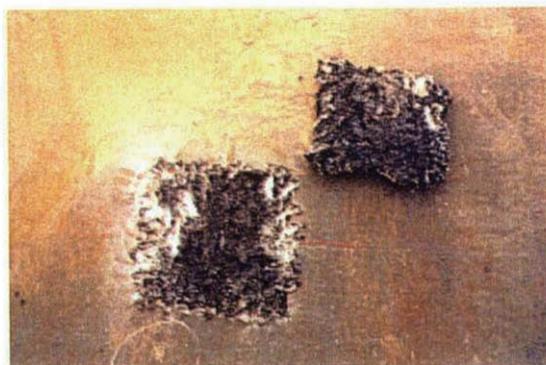
深さ 5 cm程度で剥離

項目	状況
測点	SP103.8-40.7
損傷種類	ふくれ
ジョイントからの距離	70cm
剥離面深さ	深さ5.0cm程度
剥離面水分	有り
剥離面骨材のAs剥離	As剥離が進行している。
供試体内部状況	内部混合物は湿潤状態である。
損傷進行深さ	6.0cm

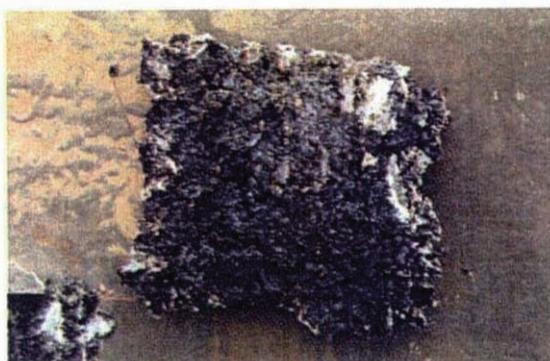
剥離面は湿潤でアスファルトが剥離している

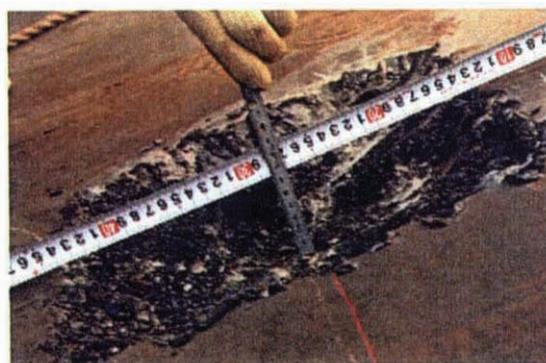
損傷深さ 6 cm
