開削調査カルテ (9)

⑨. SP97.5-70.0 ふくれ 平成13年度調査

開削調査カルテ (10)

⑩. SP103.4-50.5 ふくれ 平成13年度調査

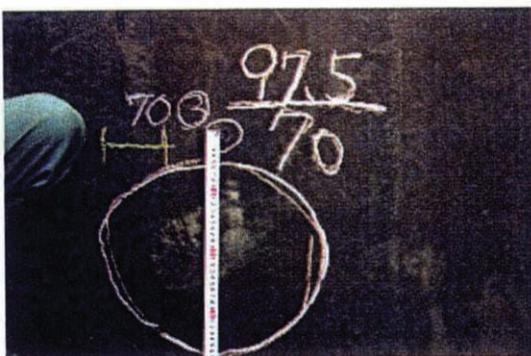
表面状況

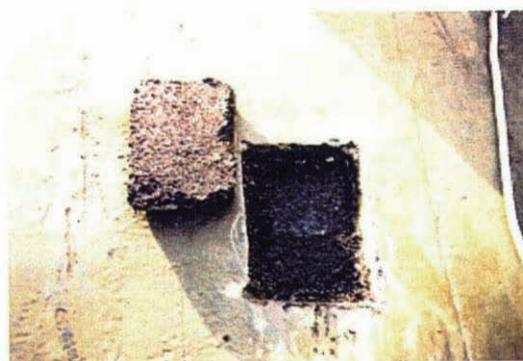
深さ 6 cm で板状に剥離

項目	状況
測点	SP 97.5-70.0
損傷種類	ふくれ
ジョイントからの距離	30cm
剥離面深さ	深さ6.0cm
剥離面水分	有り
剥離面骨材のAs剥離	As剥離は見られない。
供試体内部状況	骨材周りに空洞が存在している。微少な空隙が散在している。
損傷進行深さ	6.0cm

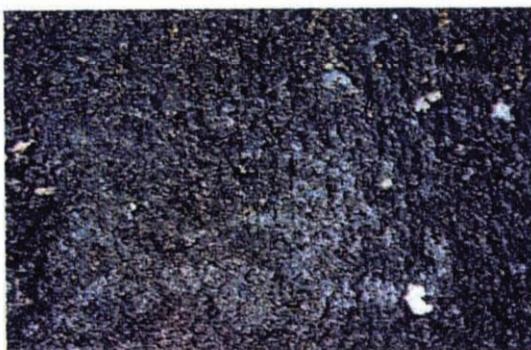
剥離面は湿潤だがアスファルト剥離は見られない

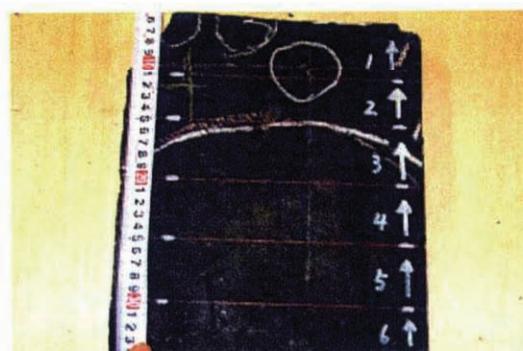
層内の状況確認のため切断

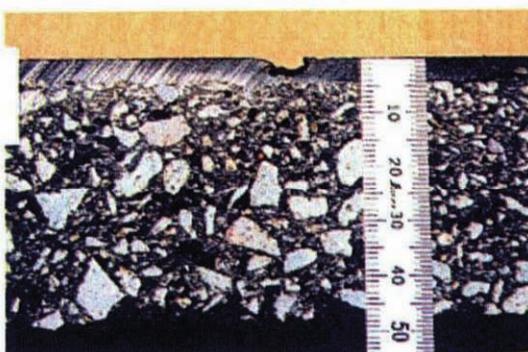
ピンホール部 細かい空隙が存在

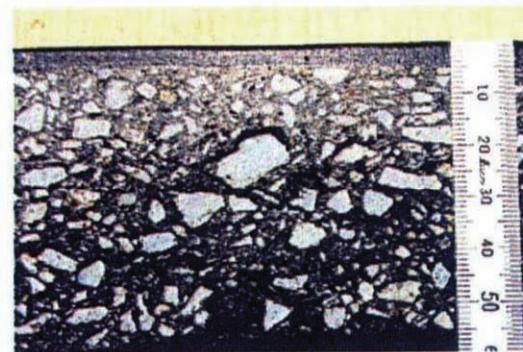
骨材周りに緩み、細かい空隙が存在

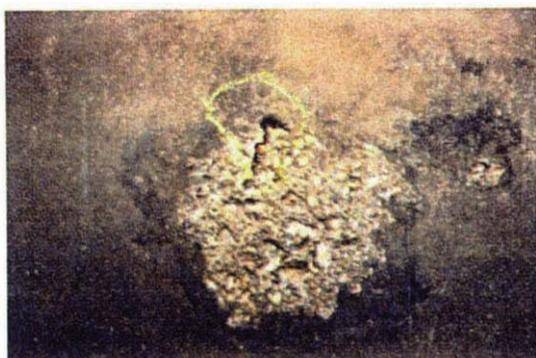
表面状況 ピンホール有り

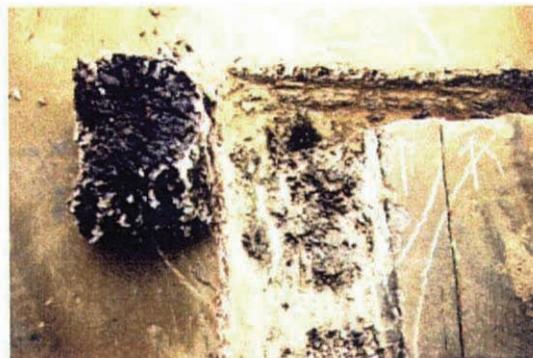
厚さ7cm程で採取 下部混合物は健全

項目	状況
測点	SP103.4-50.5
損傷種類	ふくれ
ジョイントからの距離	110cm
剥離面深さ	深さ8.0cmで混合物が破壊した。
剥離面水分	無し
剥離面骨材のAs剥離	破壊面の混合物は健全である。
供試体内部状況	直径2.5cmの空洞が存在している。空洞周辺に微少な空隙が散在している。
損傷進行深さ	5.0cm

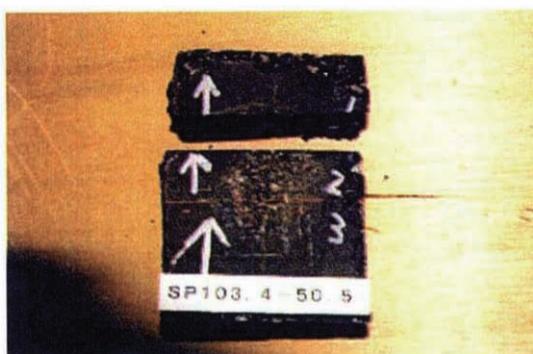
層内の状況確認のため切断

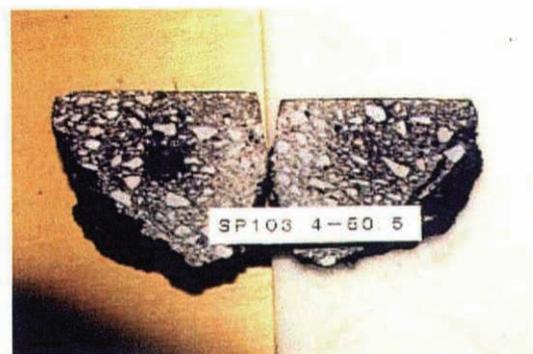
切断面

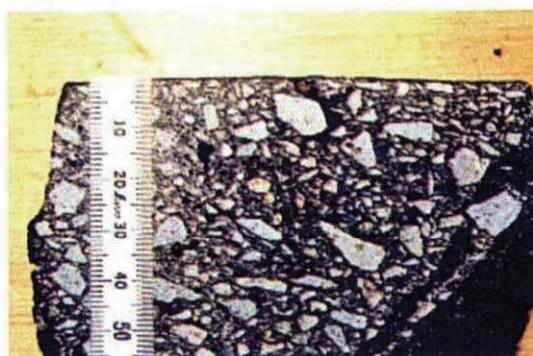
ピンホール部分断面
層内へ連続した空隙が存在

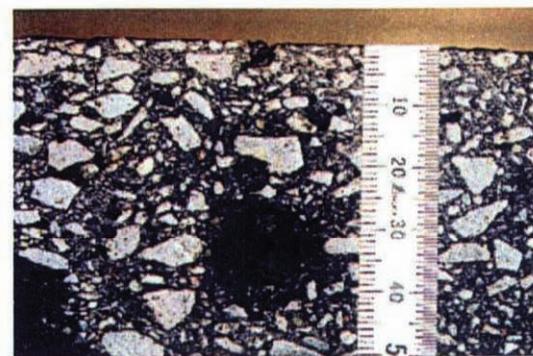
膨れ部分断面
直径1.5cm程の空洞が存在
