開削調査カルテ (11)

⑩. SP103.9-50.8 ふくれ 平成13年度調査

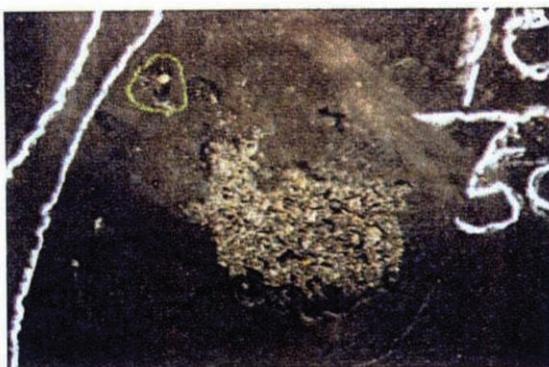
表面状況 5 cm程上にピンホール有り

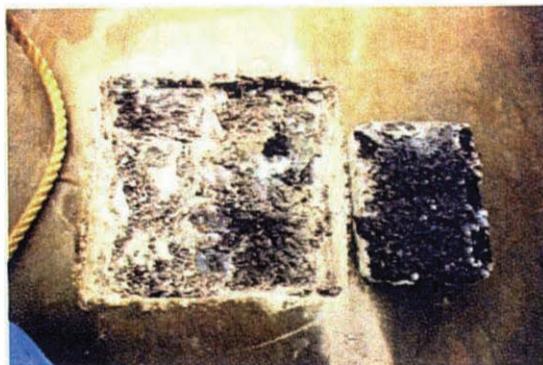
厚さ8 cm程で採取 下部混合物は健全

項目	状況
測点	SP103.9-50.8
損傷種類	ふくれ
ジョイントからの距離	60cm
剥離面深さ	深さ8.0cmで混合物が破壊した。
剥離面水分	無し
剥離面骨材のAs剥離	破壊面の混合物は健全である。
供試体内部状況	直径4.0cmの空洞が存在している。空洞周辺に微少な空隙が散在している。
損傷進行深さ	5.0cm

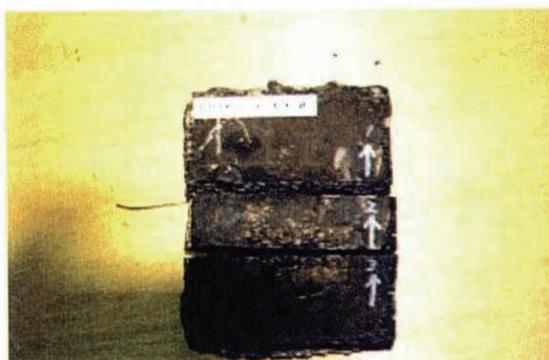
層内の状況確認のため切断

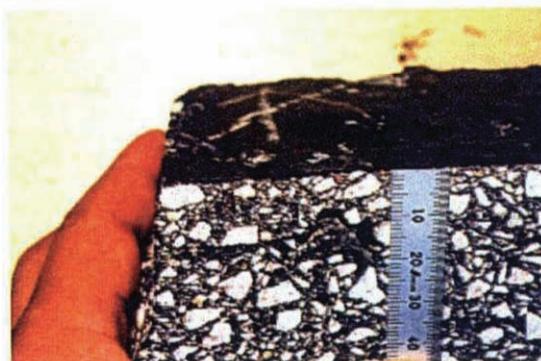
ピンホール部分断面  
ピンホール下部に空隙が存在

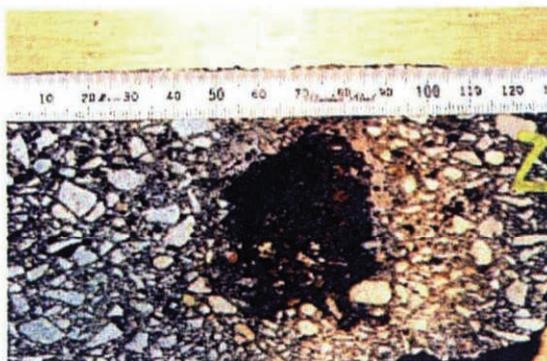
膨れ部分断面  
直径4 cm程の空洞が存在

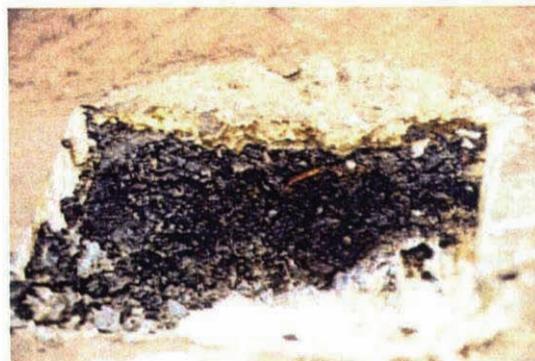
表面から2cm程泥が入っている

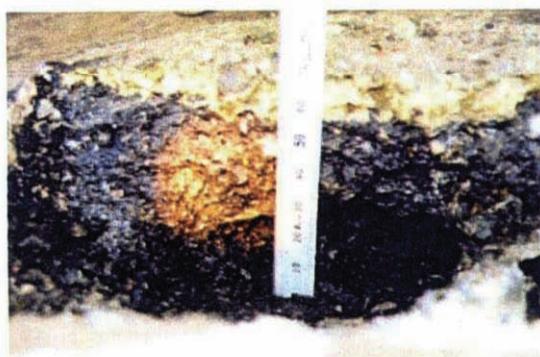
深さ5cm程度に空洞が存在

項目	状況
測点	SP 97.0-55.0
損傷種類	クラック
ジョイントからの距離	20cm
剥離面深さ	深さ7.0cm
剥離面水分	有り
剥離面骨材のAs剥離	As剥離が進行している。
供試体内部状況	深さ6.0cmに空洞が存在している。As剥離が進行している。
損傷進行深さ	7.0cm

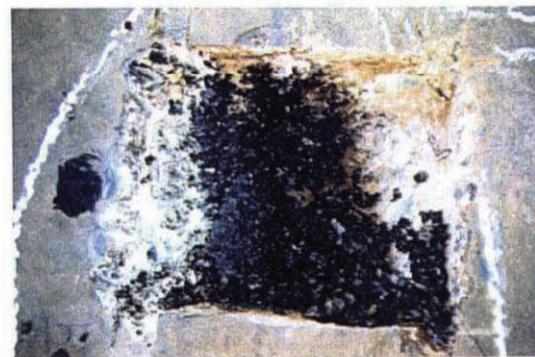
深さ7cmまで混合物は湿潤状態

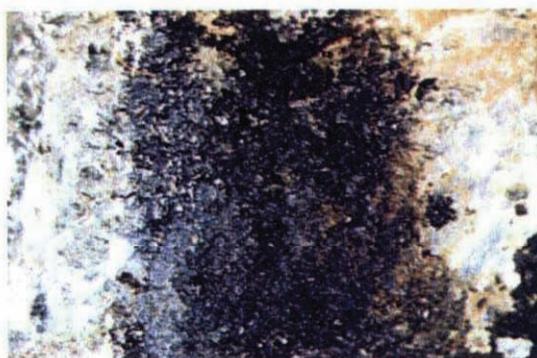
損傷幅は10cm程度
