開削調査カルテ (13)

⑬. SP195.9-7.8 クラック 平成13年度調査

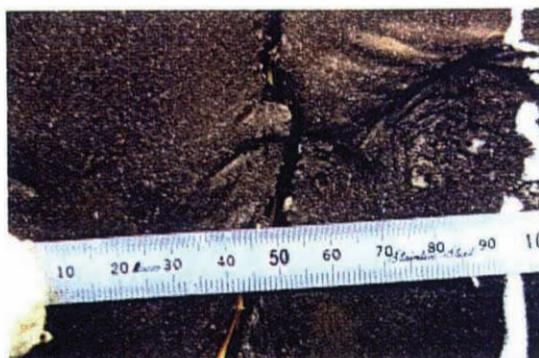
クラック幅 3mm程度

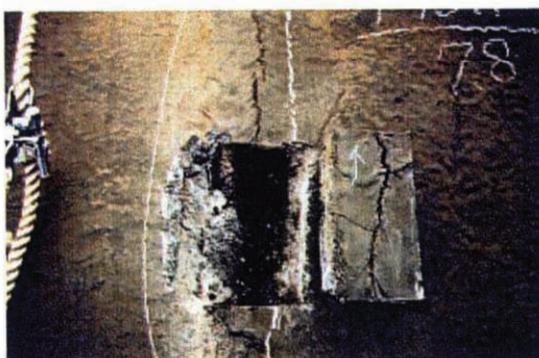
深さ 6 cm程で剥離

項目	状況
測点	SP195.9- 7.8
損傷種類	クラック
ジョイントからの距離	40cm
剥離面深さ	深さ6.0cm
剥離面水分	有り
剥離面骨材のAs剥離	As剥離が進行している。
供試体内部状況	As剥離が進行している。
損傷進行深さ	6.0cm

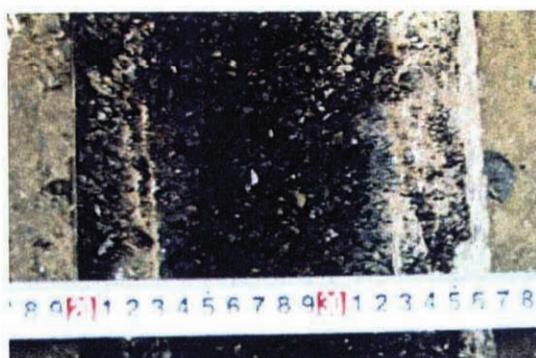
内部は湿潤状態 幅は 8 cm程度

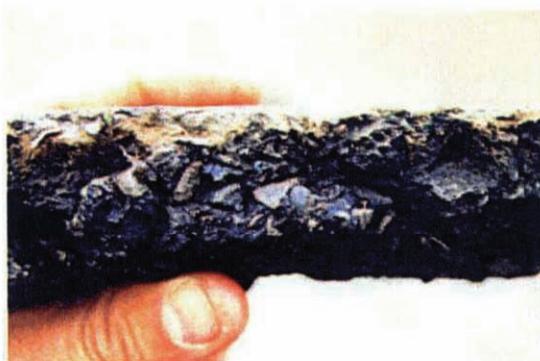
クラック内部はアスファルトの剥離が進行している

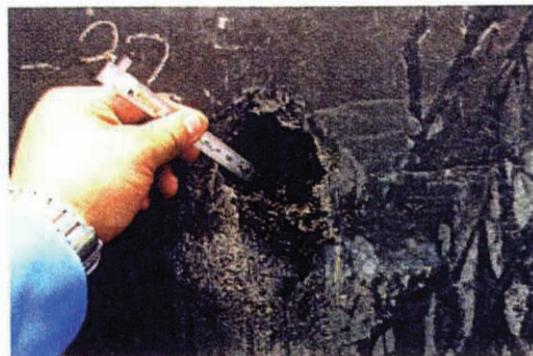
内部の混合物は脆くなっている

項目	状況
測点	SP101.6-92.5
損傷種類	ポットホール
ジョイントからの距離	70cm
剥離面深さ	—
剥離面水分	—
剥離面骨材のAs剥離	ポットホール周辺のAs剥離が進行している。
供試体内部状況	ポットホール周辺1.0cm程度の混合物が脆くなっている。
損傷進行深さ	6.0cm

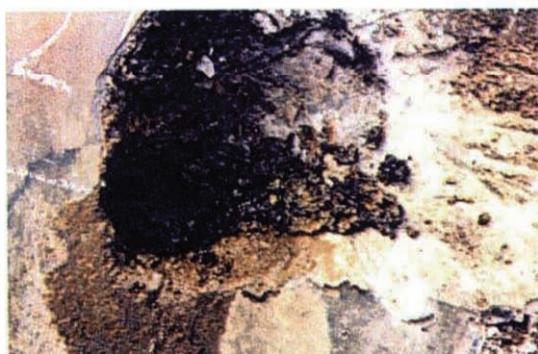
アスファルトの剥離が進行している

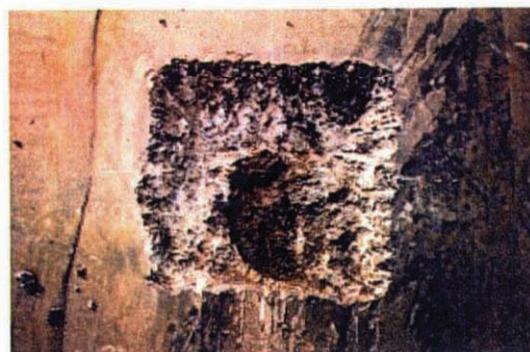
ポットホール部分だけ湿潤状態

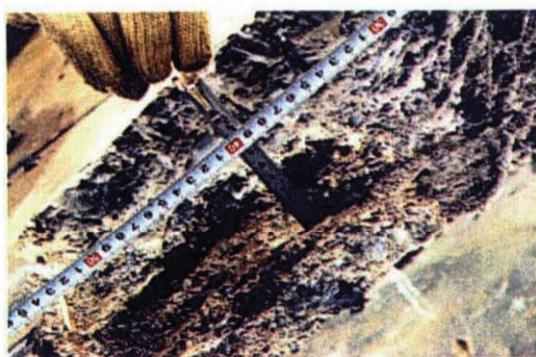
損傷深さ 6 cm
