開削調査カルテ (15)

⑮. SP151.6-54.1 ふくれ 平成14年度調査

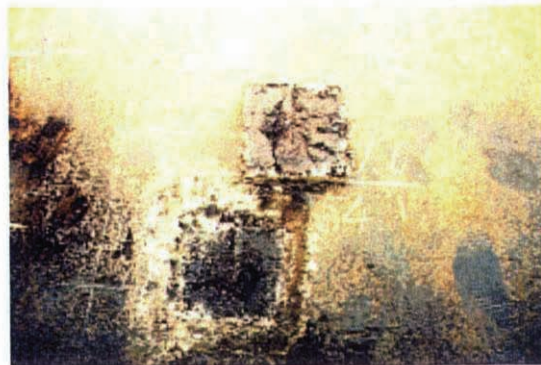
深さ6～8cmで剥離

| 項目 | 状況 |
|---|---|
| 剥離面深さ | 6.5～8.0cm |

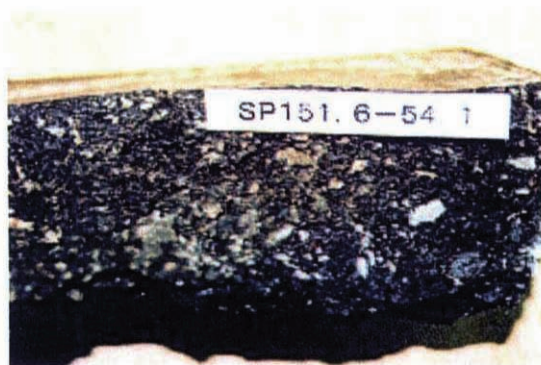
試料内部 アスファルト剥離が進行している

| 項目 | 状況 |
|---|---|
| 供試体内部状況 | 深さ1.5～8.0cmの骨材はAs剥離が進行している。 |

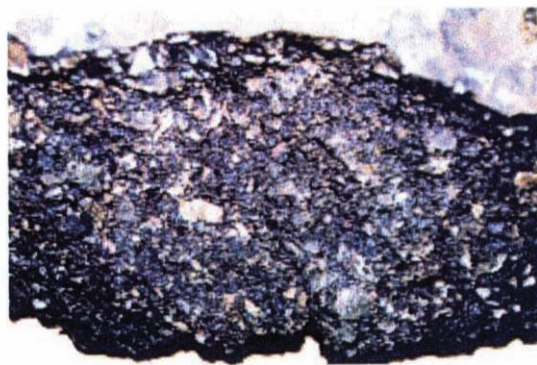
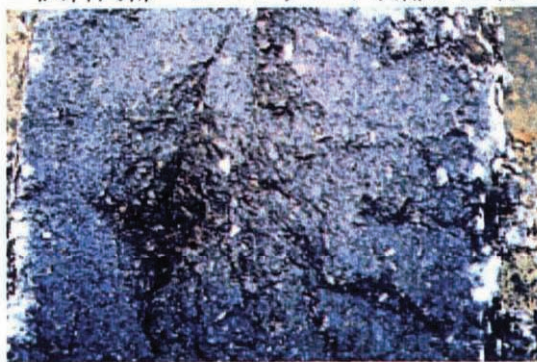
試料裏面 剥離深さ6cm部分はアスファルトの剥離があるが
剥離深さ8cm部分は剥離が見られない

| 項目 | 状況 |
|---|---|
| 剥離面骨材のAs剥離 | 膨れから右は深さ8.0cmまでAs剥離が進行している。 |

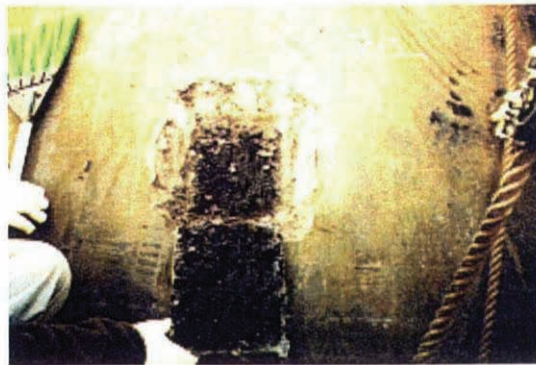
深さ6.5cmで剥離

| 項目 | 状況 |
|---|---|
| 剥離面深さ | 6.5cm |

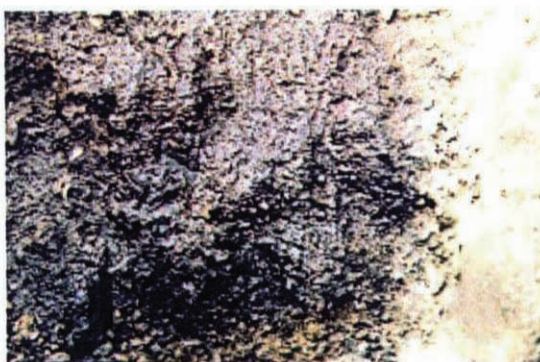
剥離面には水分が存在

| 項目 | 状況 |
|---|---|
| 剥離面水分 | 有り |

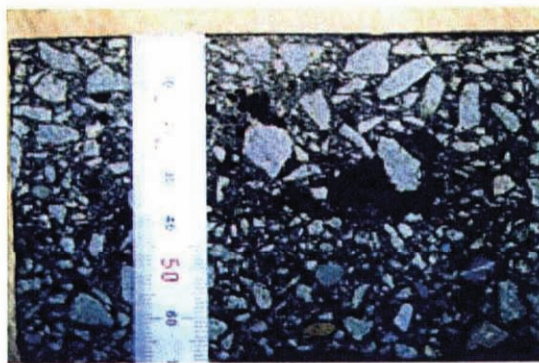
内部に直径2cm程の空隙が存在

| 項目 | 状況 |
|---|---|
| 供試体内部状況 | 直径2cm程の空洞が深さ3cmに存在している。微少な空隙が散在している。 |
