### 皆瀬ダムコンクリート表面遮水壁補修工事について

図 2.1 試験湛水終了後の補修状況(1)

図 2.2 試験湛水終了後の補修状況(2)

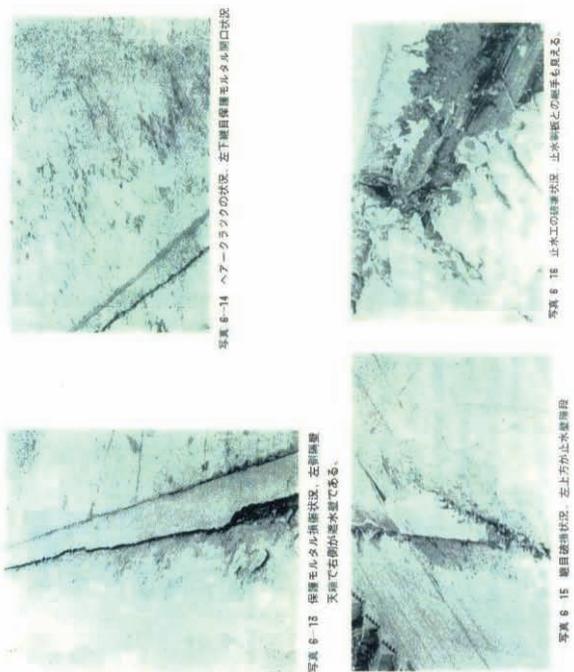
#### 破損状況

- ・継目保護モルタルの破損  
EL.237以下の継目に始とみられた。保護モルタル及びアイガスマスチックが透水壁から分離し、開口
- ・ヘアークラックの発生  
河岸の止水壁に沿って約10m以内の区域、クラック幅2~5mm程度
- ・継目の破損  
遮水壁端部の完全破損 (左岸際、中央、深部他数カ所)、斜面方向の圧縮、不同沈下、継目部の強度少のためと考えられた。
- ・継目止水工の破損  
EL.225 (粗石積と緑石積の境目) の水平継目、ジョイントリボン (止水板) の飛び出し

写真 6-13 保護モルタル損傷状況。左側継目、突如して右側へ漏水量である。  
写真 6-14 ヘアークラックの状態。左下継目保護モルタル開口状況  
写真 6-15 継目破損状況。左上方止水壁継目  
写真 6-16 止水工の破損状況。止水板の突出も目える。

・継目保護モルタルの補修  
 損傷した保護モルタル、アイガスマスチック、メタルストリップ等を除去し、表面清掃後、アイ ガスプライマー塗布、メタルストリップ設置、アイガスマスチック充填、保護モルタル打設を行った。

・ヘアークラックの補修  
 鉛糸及びジョウボンドで補修した。

・継目の補修  
 破壊した部分及び良好な部分  
 20cmをはかり、コンクリート吹付  
 により補修した。

・継目止水工の補修  
 継目補修と同様に破壊部分をは  
 つり、止水用ジョイントリボン3  
 型を取り付け、コンクリート吹き  
 付により補修した。

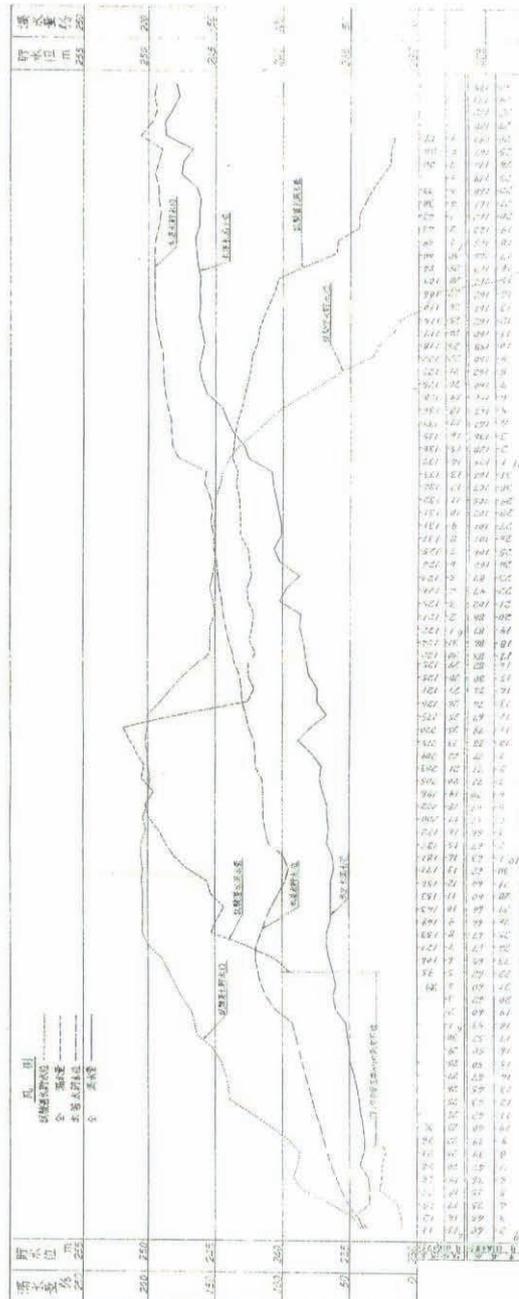
試験湛水・本湛水貯水位漏水量

■試験湛水及び本湛水の概要  
試験湛水及び本湛水の貯水位及び漏水量は右図のとおり。試験湛水期間は昭和38年2月10日から7月1日まで。その後補修工事に着手し、8月15日に本湛水を開始した。

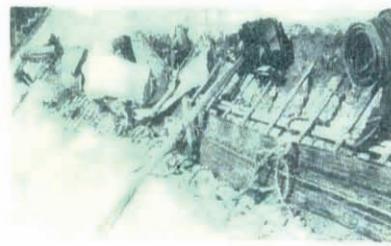
写真 6-24 旧ジョイントリボンの取り除

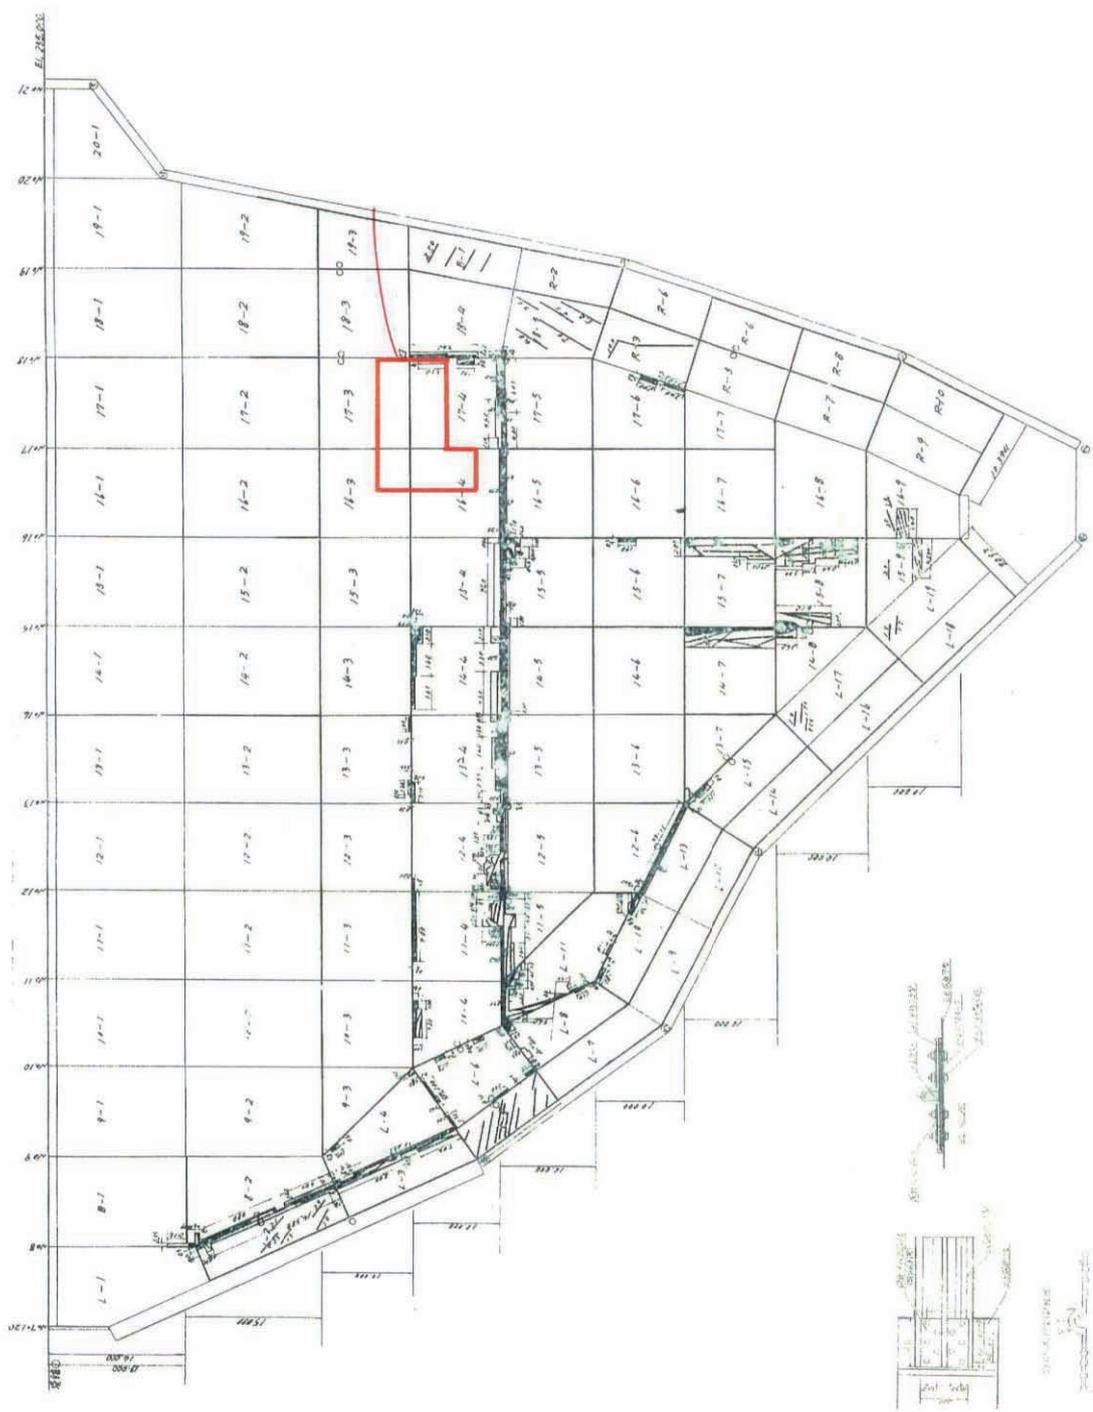
図 6-47 試験湛水後のジョイントリボン補修箇所
