# 国土技術政策総合研究所資料

No.281

## 防護柵への付着金属片調査報告

Report of Metal Pieces Stuck on Guardrails

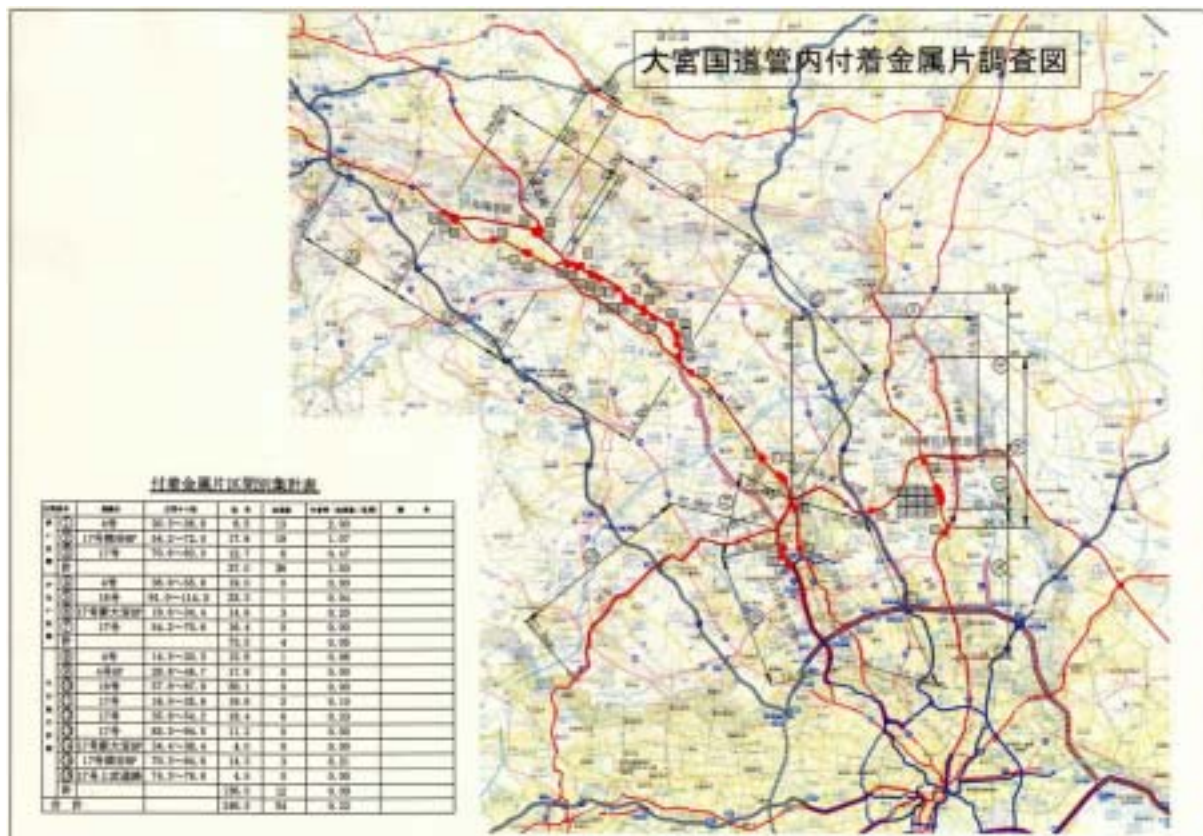
図 2 - 8 大宮国道事務所管内の付着金属片の分布状況

大宮国道事務所管内の地図上に金属片の付着箇所を記入し、分布状況を俯瞰すると、図 2 - 8 から分かるように付着箇所は均一に分布しているのではなく、比較的付着が多い区間と少ない区間があることが分かる。そこで、まず付着が多い区間と少ない区間を、表 2 - 7 のとおり抽出し、それぞれの道路構造の違い等を分析した。

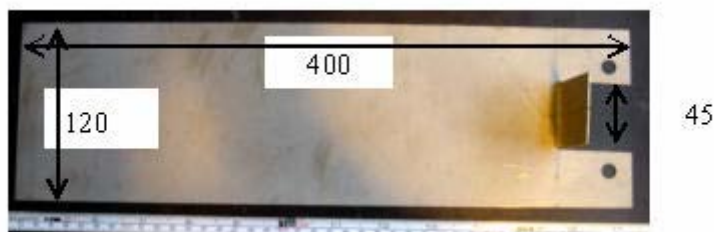
写真 5 - 1 実験に用いた供試体

幅 120mm、長さ 400mm、厚さ 0.7mm の車体外板用の合金化溶融亜鉛めっき軟鋼板を、短辺側端部に長さ 40mm のスリットをガードレールの凸面幅に合わせた 45mm 間隔で 2 本入れ、中央部を折り曲げ加工したものを供試体として用いた。（写真 5 - 1）

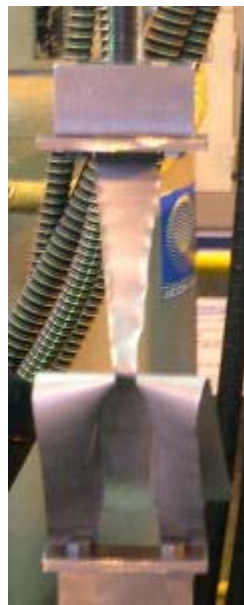
写真 5 - 3 実験の状況

実験の状況を写真 5 - 3 に、破断形態や試験片外観等の実験結果を表 5 - 3 に示す。また、引張速度と金属片の長さの関係を図 5 - 1 に示す。

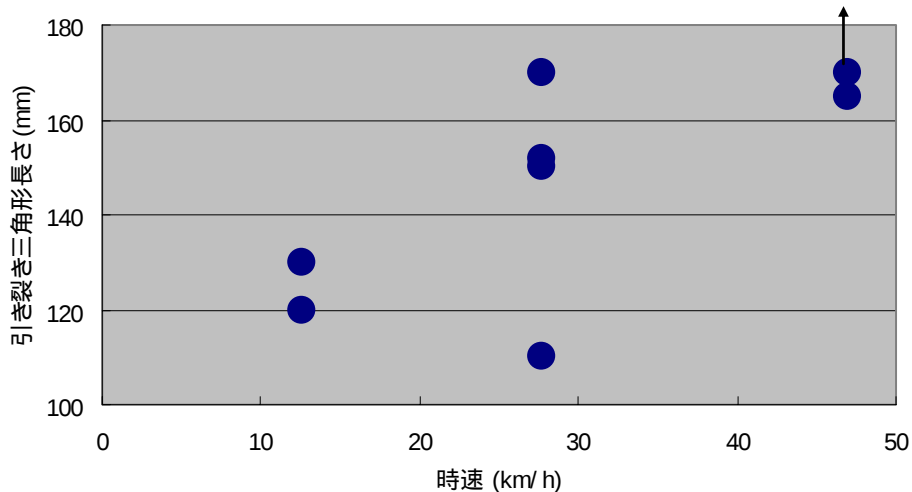
図 5 - 1 引張速度と金属片の長さの関係

いずれも引っ張りの進展に伴い幅が縮小し、最終的には三角形状に破断して分離した。また、三角形の長さと引張速度の関係は、ばらつきがあるものの、速度増加に伴い三角形長さは増加する傾向が見られた。

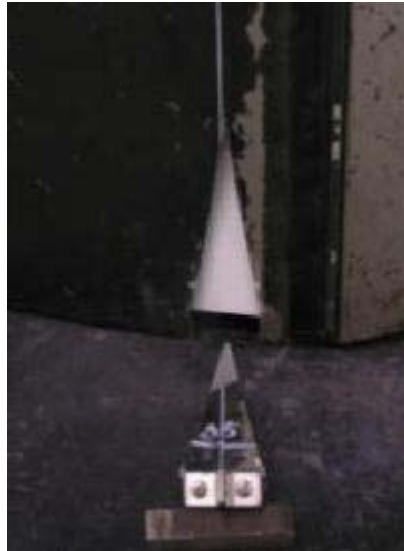
写真 5 - 4 ドアパネルの引張実験により生じた金属片

引張実験により生じた金属片の外観を写真 5 - 4 に示す。いずれも引張の進展に伴い幅が縮小し、最終的には三角形状に破断して分離した。三角形の長さはそれぞれ 145、145、165mm であった。

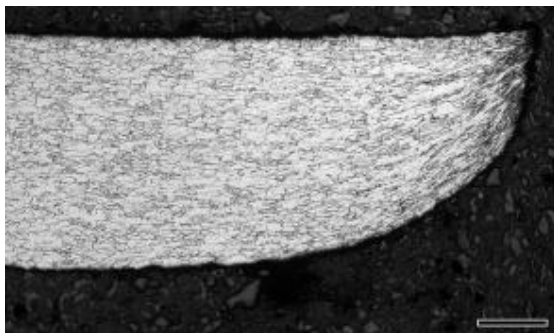
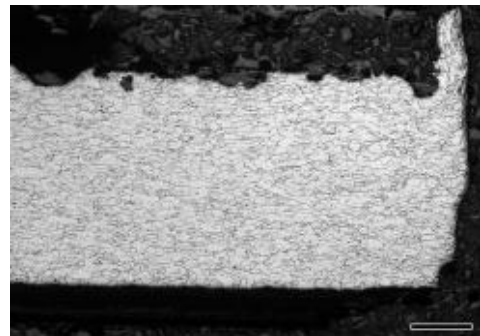
写真5 - 5 ドアパネル1の切断面組織

引き裂き部断面破断形状確認のためドアパネル1の引き裂き後三角形状の先端部（引き裂き破断）と鋸切断したヘム部（ドア端部でドアアウターパネルを折り曲げ、インナーパネルを挟み込んで一体化）の断面組織観察結果を写真5 - 5に示す。引き裂き破断部は板厚が徐々に薄くなると同時に結晶組織も破断部に向かい伸展した形態を示す。一方鋸切断した断面では破断部の絞り（板厚の減少）はなく、直角に切断している。

引張破壊

鋸切断

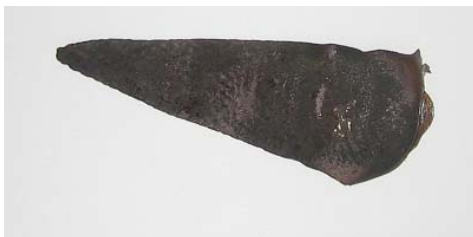
面の凹凸:「曲面」 ・ 破断面の状態:「荒い」

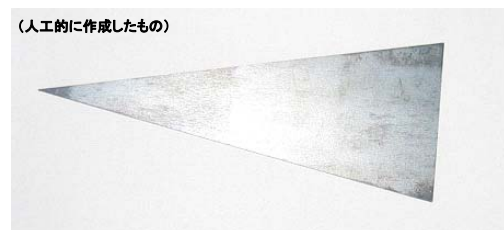
面の凹凸:「平面」 ・ 破断面の状態:「滑らか」

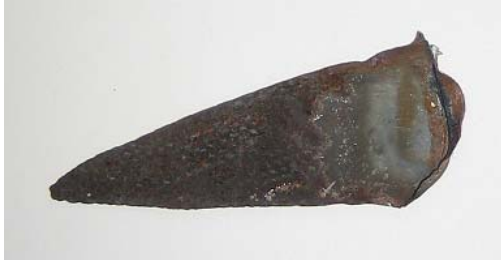
ボルトの跡：潰し

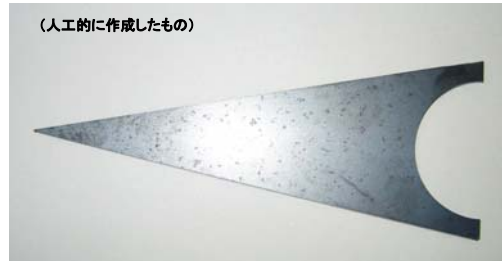
ボルトの跡：切り取り

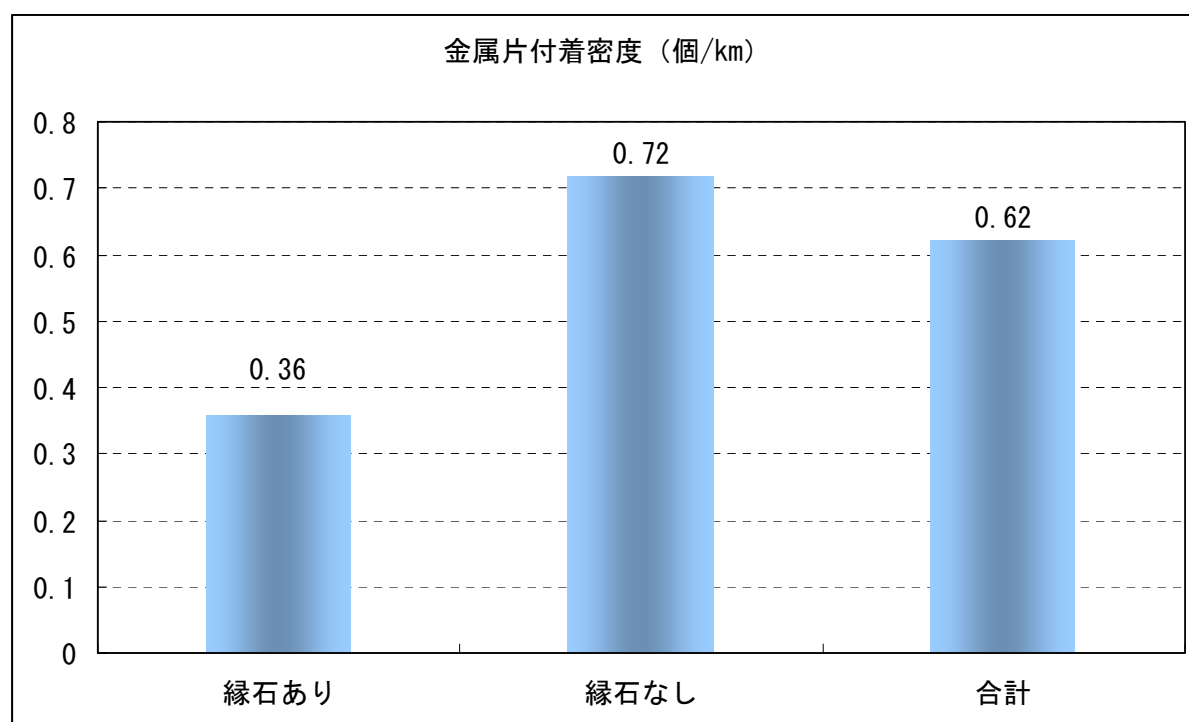
「縁石なし」の区間では、「縁石あり」の区間と比較して金属片付着密度が約 2 倍となっていることがわかる。これは、「縁石あり」の区間では、縁石が車両の防護柵への接触を防いでいるためと推測される。

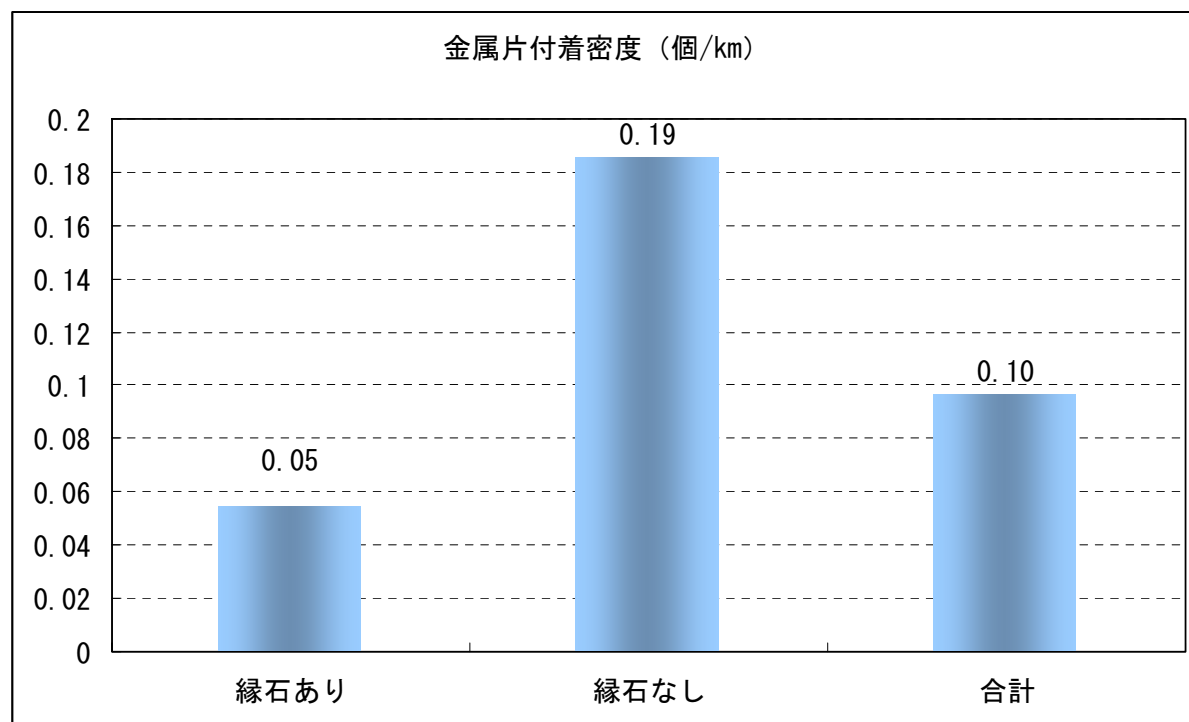
「縁石なし」の区間では、「縁石あり」の区間と比較して金属片付着密度が約 4 倍となっていることがわかる。

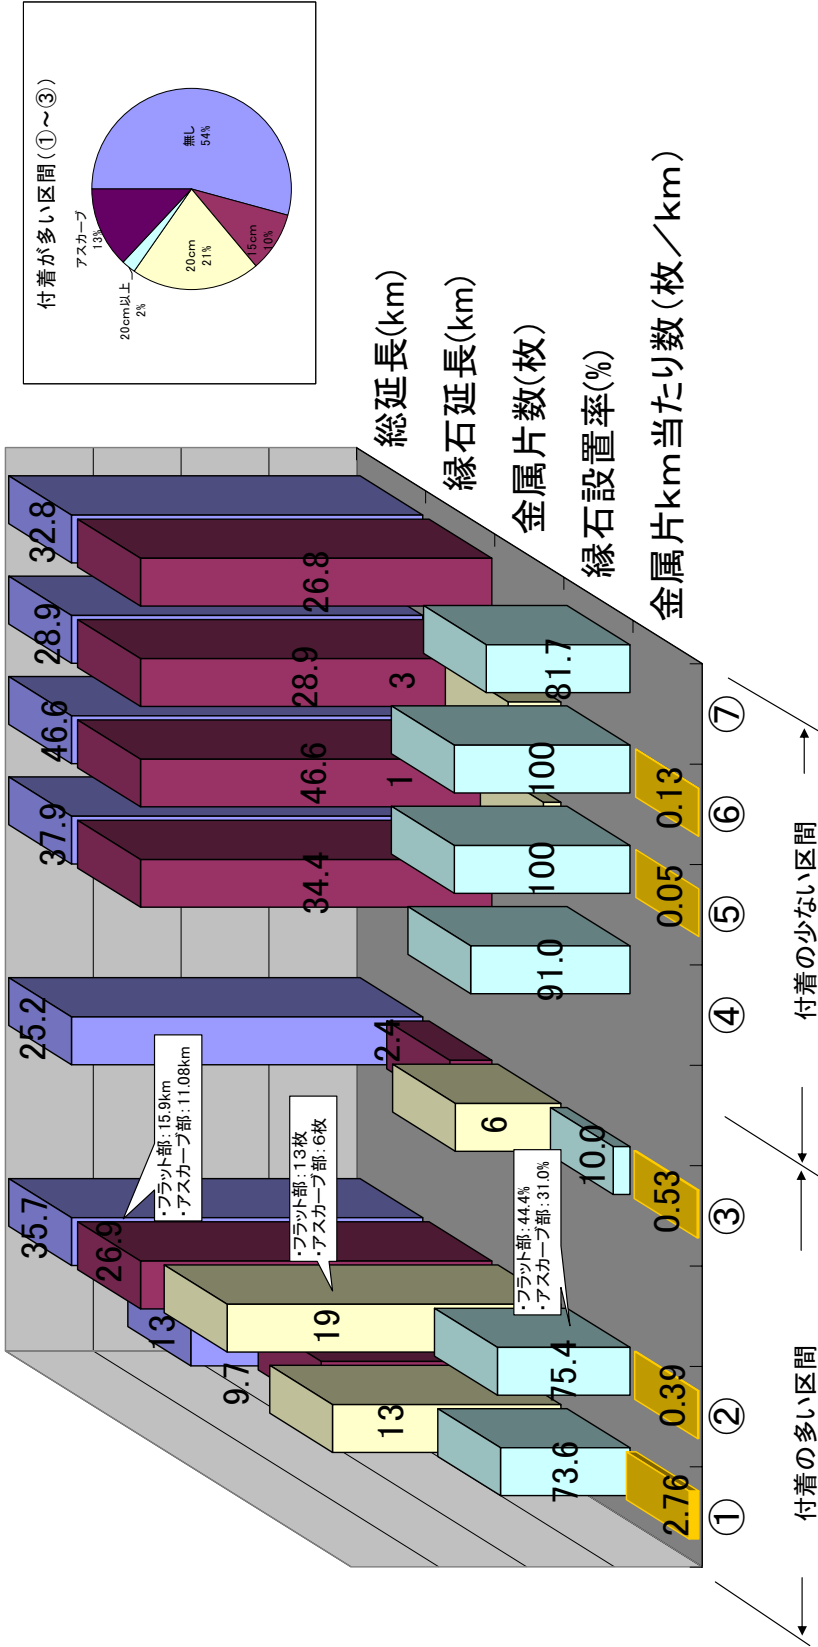
2 緑石と付着金属片数の関係

・緑石の無い区間で、付着金属片が多いことがわかる。

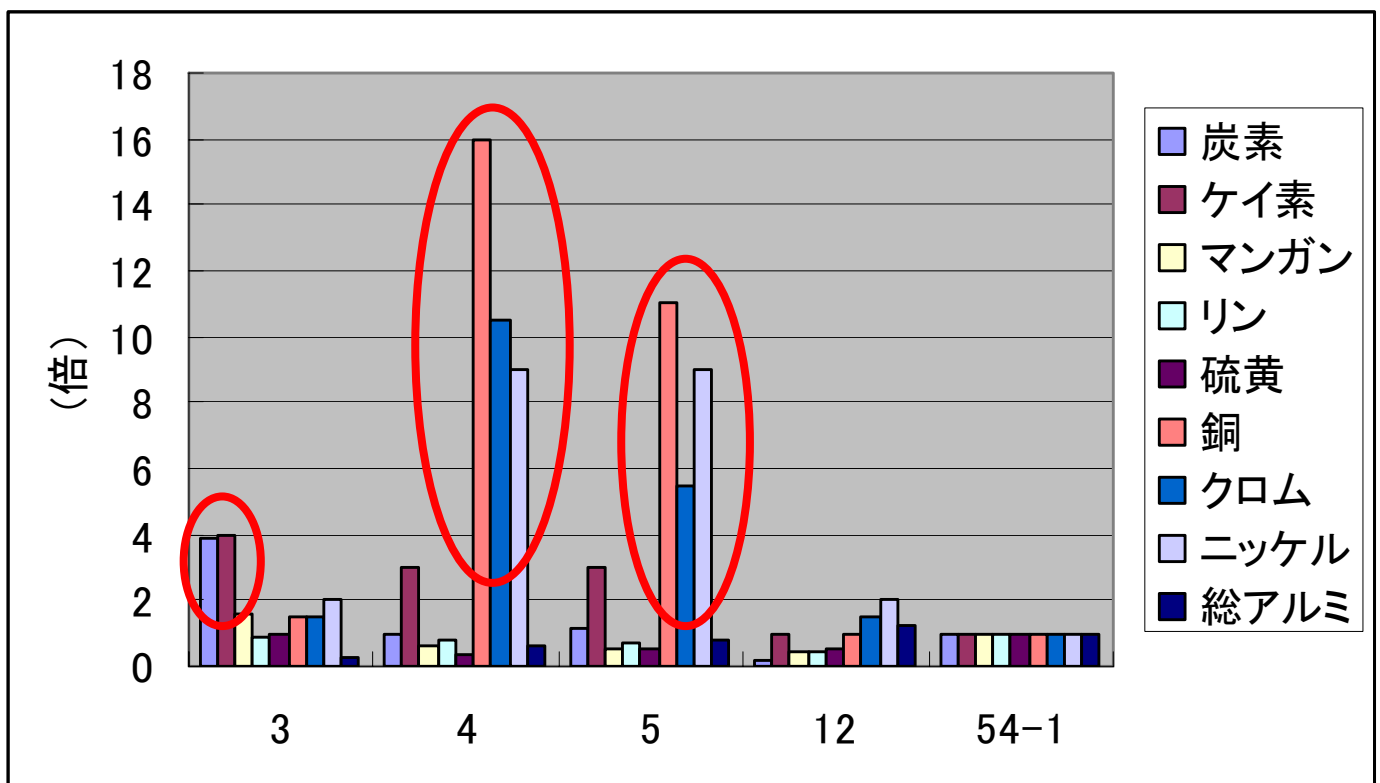
### 鋼製金具と金属片の成分比較（金属片 54-1（大宮）の成分を 1 として比較）

➡ 金属片に比べ、試料 3（JIS3010）は、炭素、ケイ素の成分量が卓越  
 試料 4，5（JIS3131）は、ケイ素、銅、クロム、ニッケルの成分量が卓越
