(8) 主防波堤の被害状況

3.5 ゴール漁港

3.6 ゴール市街地

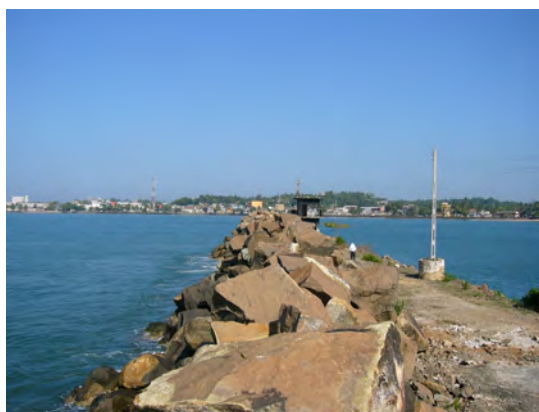
主防波堤は径が約1~2mの岩石を用いた石積み構造となっている。主防波堤付近が天然の岩礁となっており水深が比較的小さいことに加え、内陸部において産出する自然石材が豊富なため、このような構造を採用しているとのことである（写真-3.14及び図-3.14）。

写真-3.14 主防波堤（左：港外側，右：港内側）

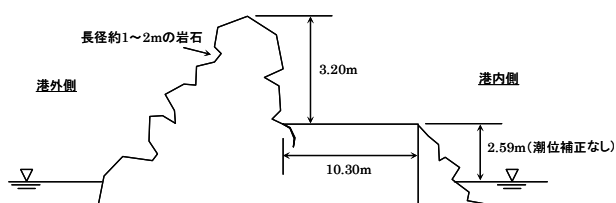
図-3.14 縦断面図（主防波堤，左：港外側，右：港内側）

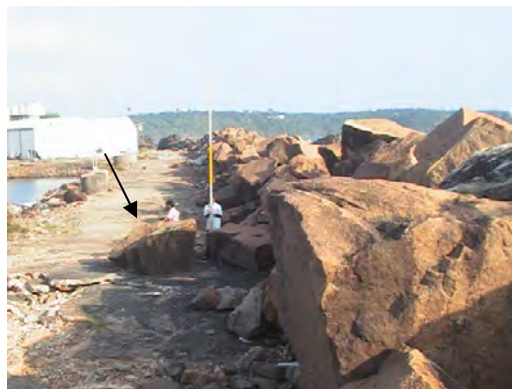
調査団が入手した写真資料及び聞き取り結果によれば、津波により主防波堤の石積みの一部の岩石が港内側に崩れた。崩れた岩石の大きさは、大きいもので約1~2mである（写真-3.15）。なお、調査当日（3月8日）はすでに崩れた岩石は復旧されていた。

写真-3.15 被災直後の主防波堤の状況及び岩石の崩落状況（矢印）（左：港内側，右：港外側，撮影・日本港湾コンサルタント）

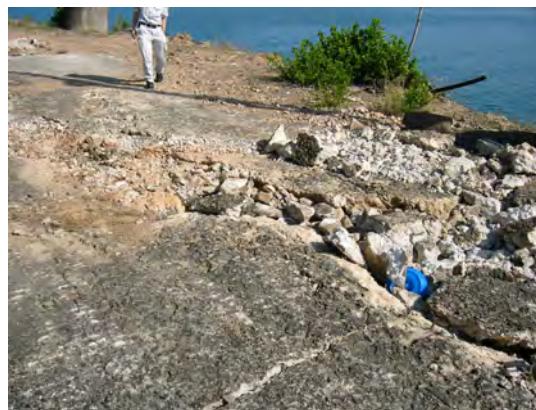
また、防波堤は先端部に監視施設があり、そこまで車1台が通れる程度の簡易的な舗装路があるが、その一部は舗装が破損している状態であった（写真-3.16）。ただし、この破損が津波によるものか、老朽化によるものか確認できていない。

写真-3.16 主防波堤の舗装状況

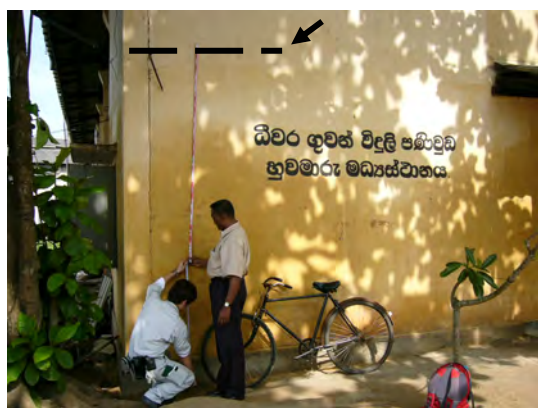
- ・港内水深は通常-3.5m, 場所により-4.0mの場所もある. 津波により砂が堆積している部分があり, 調査はCFHC(Ceylon Fishery Harbour Corporation)の Civil Engineer の Miss.GhajaWeddarachi*が把握しているのでそちらに必要があれば聞いて欲しい. * Ceylon Fishery Harbour Corporation の連絡先は Tel: 011-2529391
- ・ゴール港を利用する漁船は, 一般的には2タイプに別れ, ワンディタイプ(日帰り漁を行う)及びマルチディタイプ(3日間程度の漁を行う)がある.
- ・ゴール漁港における浸水痕跡は, ゴール漁港内の建築物壁面上で, 地面(標高不明)からの高さは+375cmであった(写真-3.17及び図-3.15).

写真-3.17 ゴール漁港における浸水痕跡(点線位置)

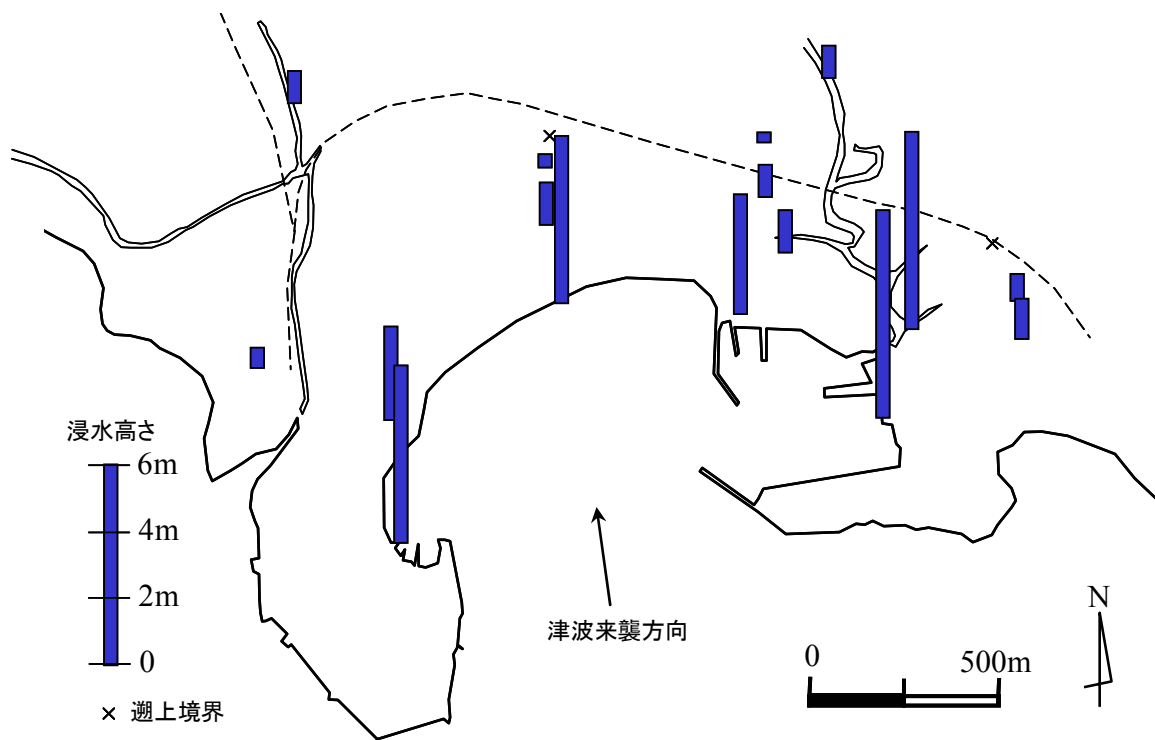
図-3.16に, ゴール市街地の津波浸水深分布図として上記の結果を地図上に図示した. また, 広瀬らが在ゴール地方行政府を訪問し, 在ゴール地方行政府より地図上に平面的な浸水範囲を記入した資料を入手した. そこで, それをもとに調査団が浸水範囲図を作成した. 図-3.17に示す.

これらによれば, 浸水は概ねゴール市街地北部を横断する鉄道の線路付近まで達した. また, ゴール市東部を流れるMoragoda川及びゴール市西部を流れるKepu川では, 比較的上流の地点においても浸水が発生している. このことから, 河川を経路として津波が遡上した可能性が示唆される. また, フォートとゴール港間の新市街地では浸水が比較的内陸まで及んだ. これは, 沖合に岩礁や防波堤等の構造物がないため, 新市街地に直接的に津波が作用したことが原因のひとつとして考えられる. なお, Kepu川左岸の東側の新市街地との間の部分は浸水範囲が小さくなっているが, これはこの部分の標高が比較的高くなっている地形的な効果によるものである.

図-3.16 ゴール市街地の津波浸水深分布図

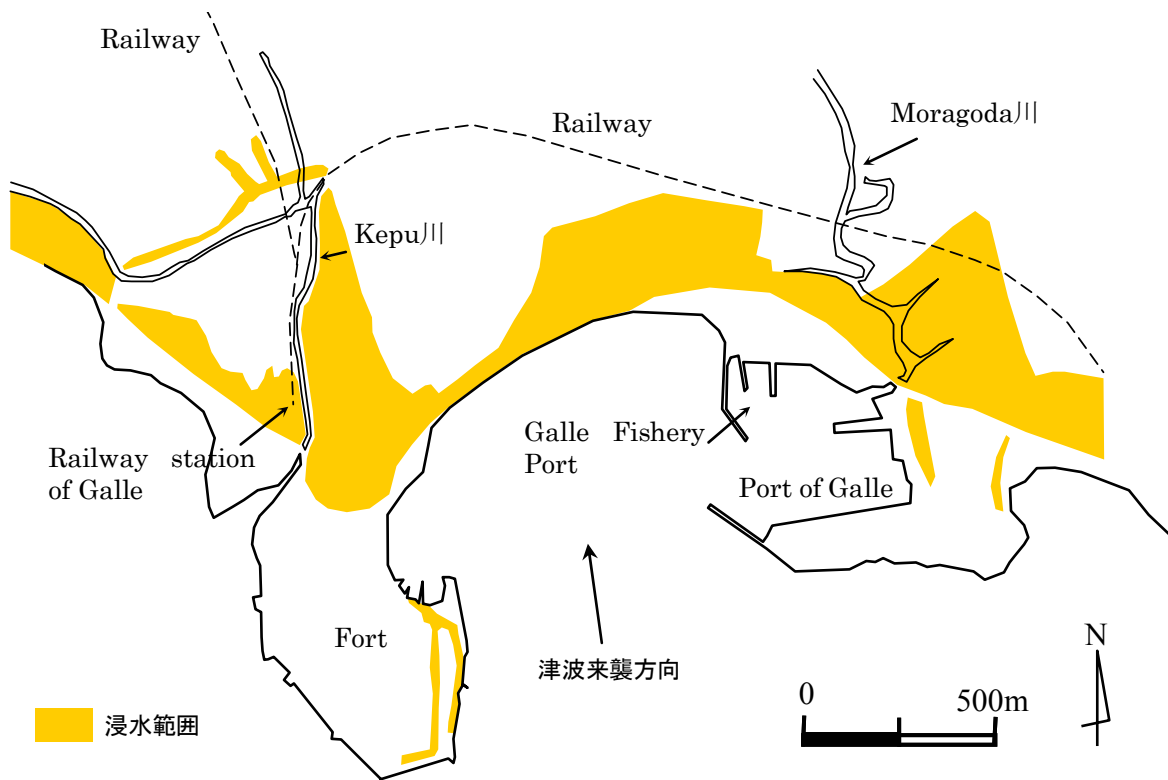
図-3.16 ゴール市街地の津波浸水範囲図

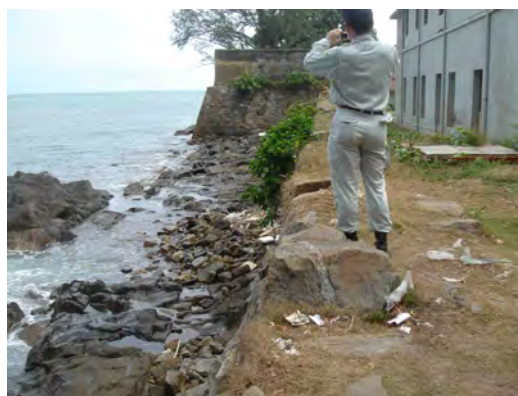
ただし、フォート地区東北部の一部には、城壁が周囲と比較して特に低くなっている場所がある。この場所の天端高さは海面から約3mの高さである（写真-3.19及び図-3.18）。聞き取り調査の結果によれば、ここから、約1.5mの浸水高で浸水したとの証言があった。また、フォート内北側のYMCA付近にある排水口から海水が噴き出していたとの証言があった（写真-3.20）。こうした排水口はフォート内に9箇所あるとのことである。

写真-3.19 フォート地区東北部の城壁の状況

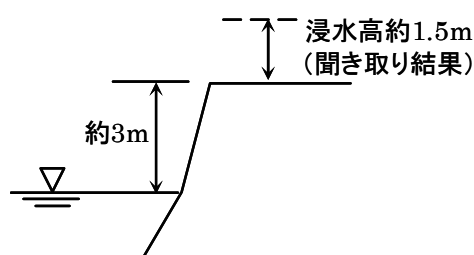
図-3.18 縦断図（フォート地区東北部の城壁）

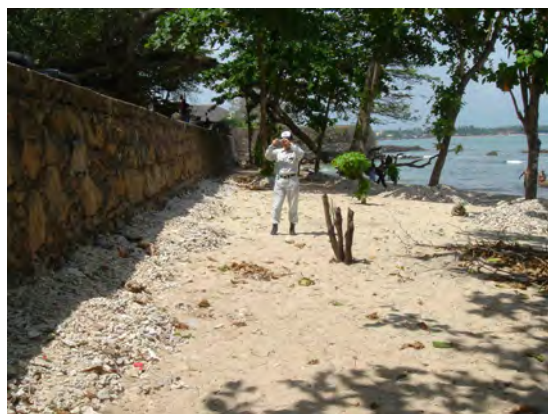
その結果、同地区では西側、南側、東側の城壁を直接超えるような大規模な浸水は発生しなかったことが分かった。例えば、フォート地区の東側の城壁の高さは620cm（潮位補正なし）である（写真-3.18及び図-3.17）。

写真-3.18 フォート地区東側海岸の状況
（ここからは浸水していない）

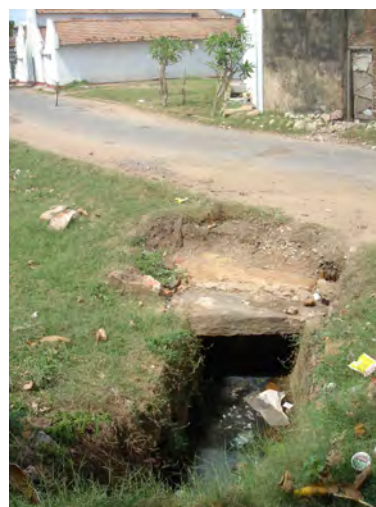
写真-3.20 フォート地区内北側のYMCA付近の排水口

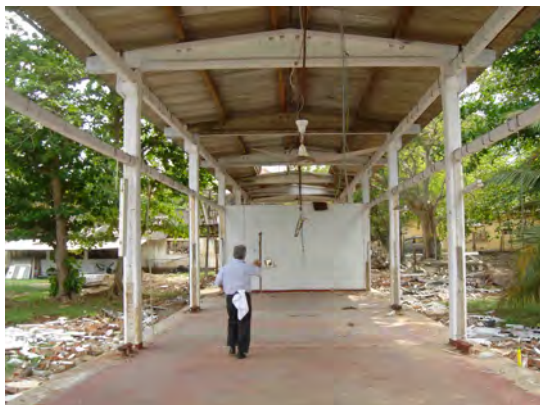
フォート地区の東側付け根にあるゴール港副港長事務所では、ほとんどの壁がなくなり、屋根と柱だけの状態となる等の非常に大きな被害を受けた（写真-3.21）。津波の浸水痕跡高さは529cm（潮位補正なし）であった。写真-3.22及び図-3.19に示す。

写真-3.21 ゴール港副港長事務所の被害状況

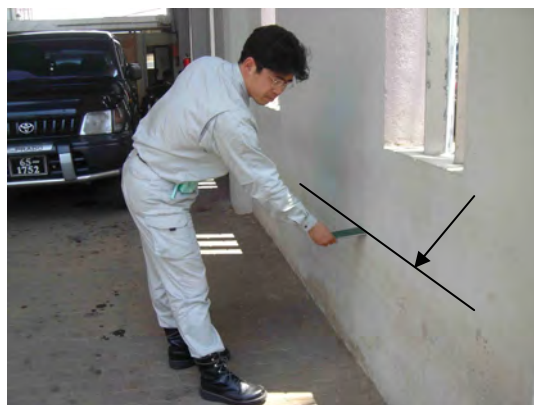
写真-3.23 ゴール地方行政庁舎の浸水痕跡 (矢印)

在ゴールの地方行政府における浸水痕跡は約 60cm であった (写真-3.23)。

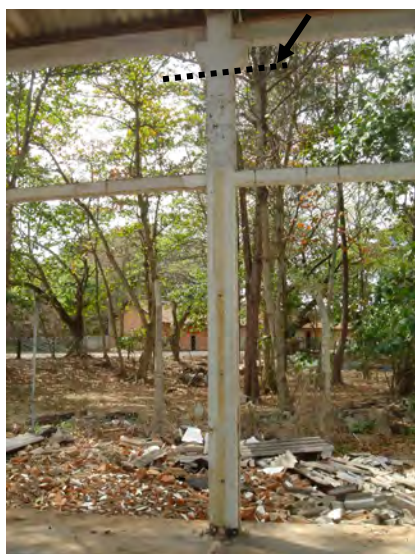
写真-3.22 ゴール港副港長事務所の浸水痕跡 (矢印)

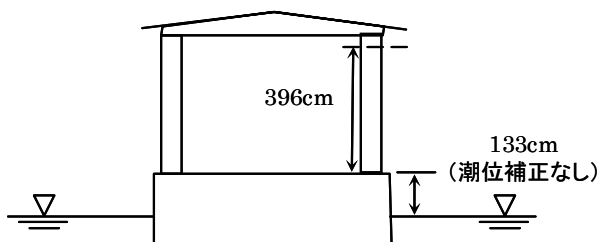
図-3.19 縦断図 (ゴール港副港長事務所)

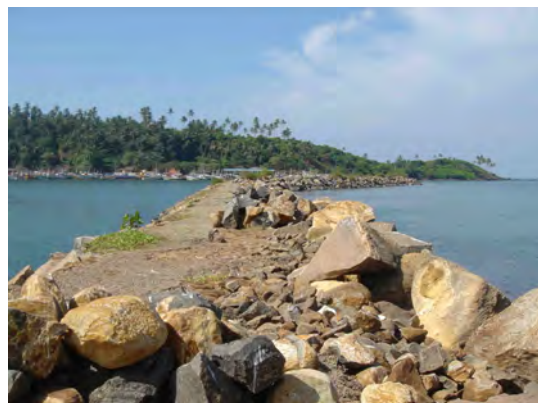
調査時点 (3 月 10 日) では港湾施設、防波堤等にそれほど大きな被害はみられなかった (写真-3.24)。ただし、聞き取り調査の結果によれば、漁船のエンジン故障等が多数発生したとのことである。Mirissa 漁港は外洋から入り込んだ内湾にあることから、津波による被害が比較的小さかったものと推察される。

写真-3.23 Mirrissa 漁港防波堤の状況
