1. はじめに

2. 港湾における津波被害の実態と復旧

2.1 津波被害の実態

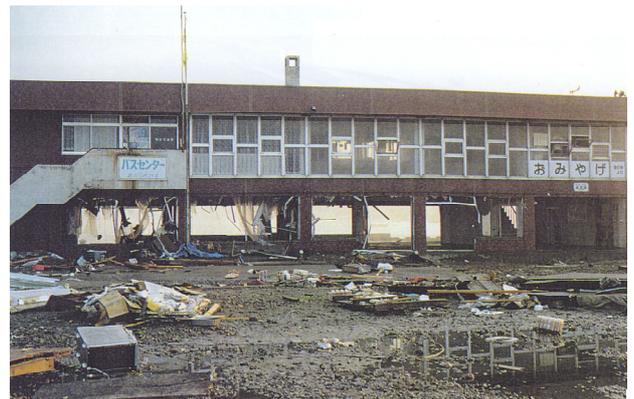
まず港湾区域における被害として、浸水による被害があるが、写真-1は北海道南西沖地震の際奥尻港フェリーターミナル施設が損壊したものである。このフェリーターミナルでは1階の部分が津波によって破壊され、旅客取り扱い業務の処理に支障を来すという被害が生じている。写真-2も浸水による被害が十勝沖地震の際十勝港のフェリーターミナルで生じているという事例である。

写真-1 奥尻港フェリーターミナル施設の損壊
(1階部分が破壊され、流出：北海道南西沖地震)

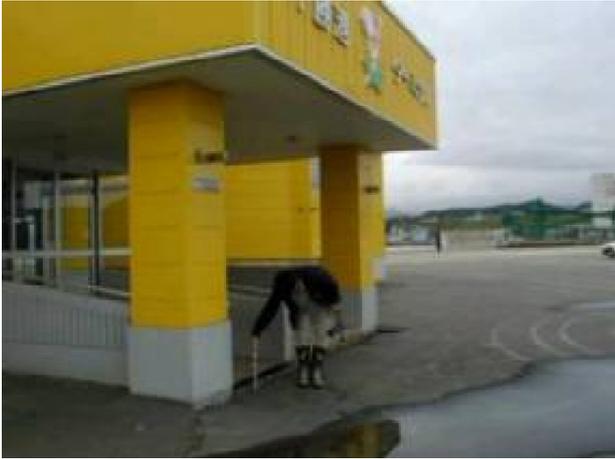
写真-2 十勝港フェリーターミナル施設の浸水
(十勝沖地震)

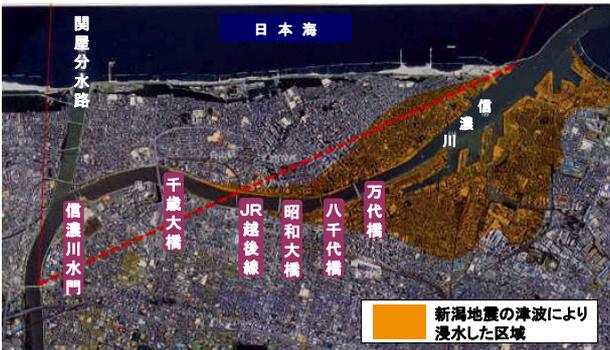
写真-3, 写真-4は、津波による倉庫や上屋の浸水により、施設内の貨物等に被害が発生したものであり、写真-3の新潟地震による事例は、倉庫内の塩、飼肥料、食料品、セメント及び電気製品などに被害が発生し、約20億円近い保管商品のうち、80%が浸水、破損したものである。

写真-3 新潟港の浸水範囲
(港湾地域はほとんどが浸水した：新潟地震)

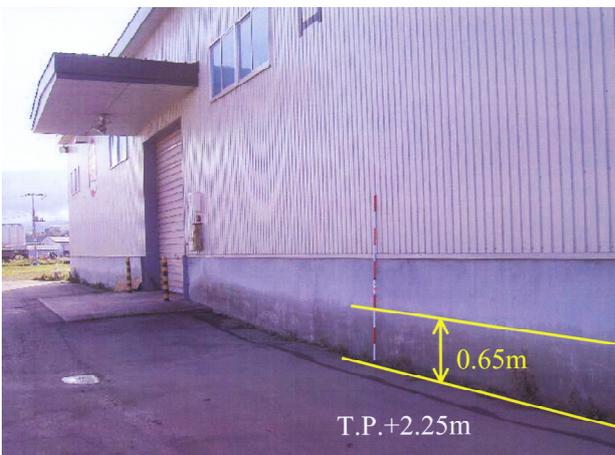
写真-4 十勝港日通倉庫における津波の痕跡
(十勝沖地震)

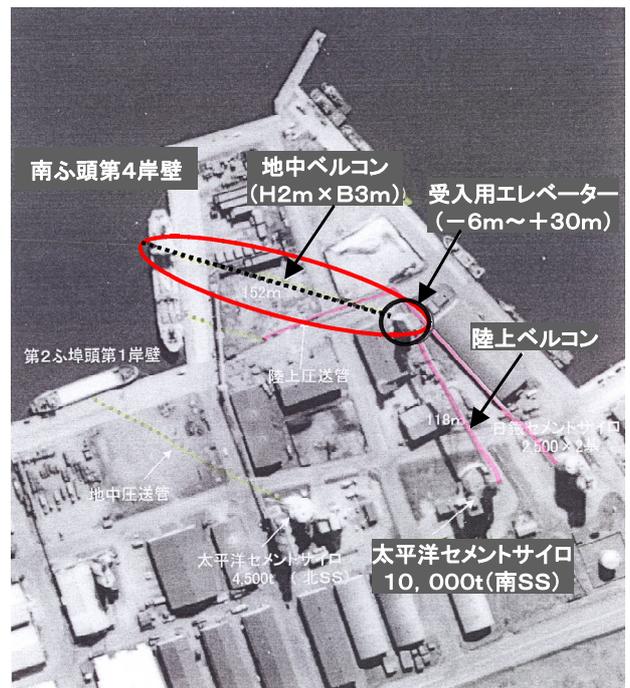
図-1, 図-2は浸水により荷役機械等に被害が生じたもので、十勝沖地震の際、十勝港においてセメント荷役施設が浸水被害を受けた。具体的には、小型のバン等の車両やフォークリフトについて、エンジン部への海水の浸入によりオーバーホールが必要となった。なお、フォークリフト1基のオーバーホールにかかる費用は約100万円とのことである。また、セメント荷役に用いた地中に設置したベルトコンベア内への海水の浸入によって機械が使用不可となっており、このため、十勝管内へのセメントの供給について3ヶ月間は釧路港からの輸送で対応するとともに、地上式のベルトコンベアを新設している。

図-1 十勝港において浸水被害を受けたセメント荷役施設 (十勝沖地震)

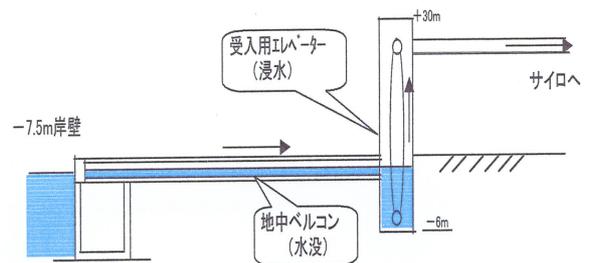
図-2 セメント輸送設備の浸水状況 (十勝港)

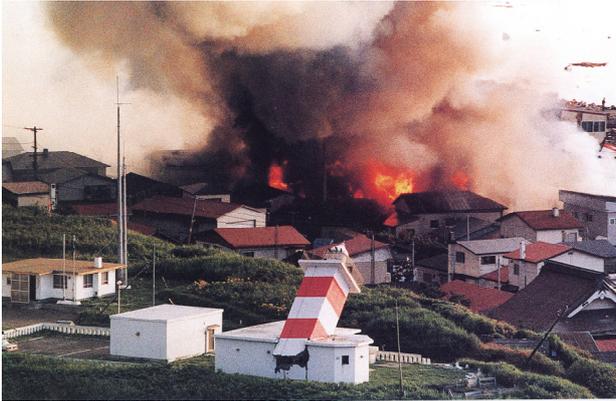
写真-5は北海道南西沖地震での様子であり、岸壁に係留された漁船5隻が炎上し、さらに、自動車から漏れたガソリンに引火し、背後の住宅地への火災へと広がった事例である。

写真-5 炎上する青苗地区と崩壊した青苗岬灯台
(北海道南西沖地震)

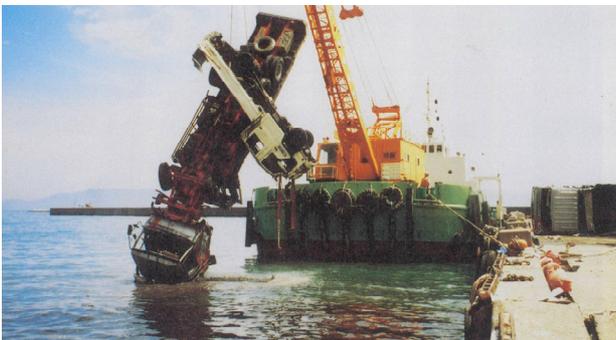
次に流出による被害であるが、写真-6、写真-7、写真-8、写真-9にその様子を示す。これらは車両、原木、コンテナ、船舶、瓦礫などが港内へ流出したものであり、津波の引き波時に、ふ頭における自動車、貨物や空コンテナ、水面貯木場の原木の流出により、港内の船舶の航行が規制されたというものである。

写真-6 奥尻港内へ転落した車両の引き上げ作業
(北海道南西沖地震)

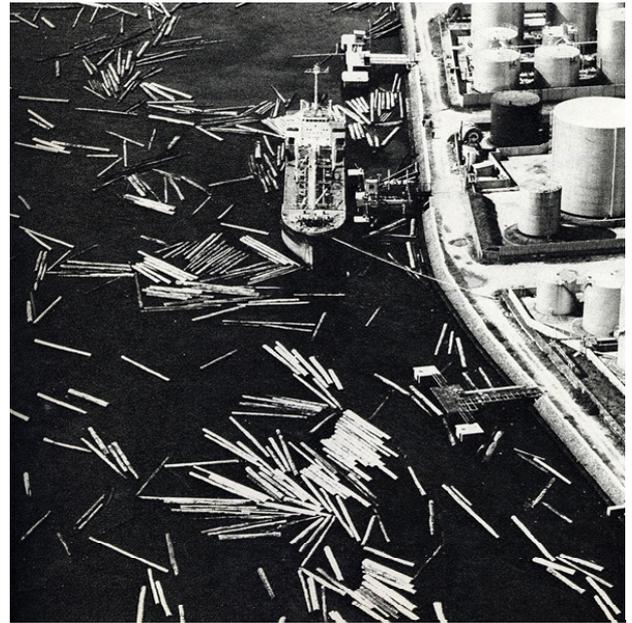
写真-7 秋田港の貯木場から流出した原木
(日本海中部地震)

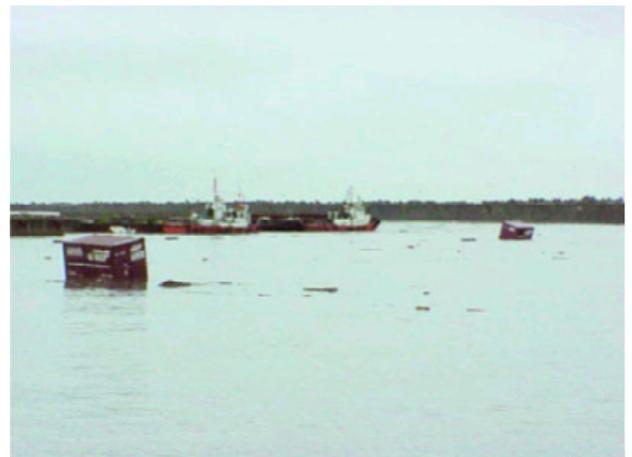
写真-8 十勝港内に流出した空コンテナ
(十勝沖地震)

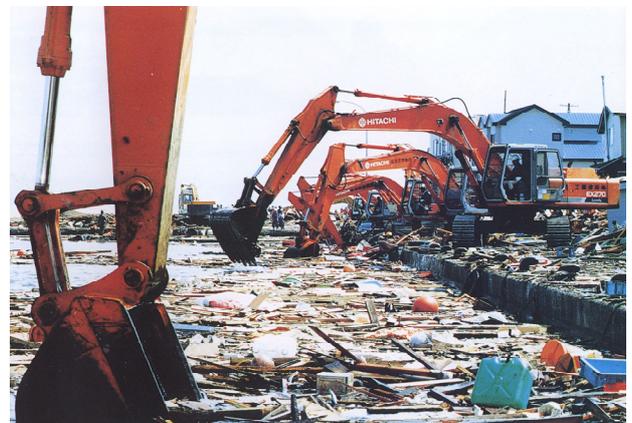
写真-9 青苗漁港内に流出した瓦礫の処理及び行方不明者搜索の様子
(北海道南西沖地震)
