第3章 管渠の現況データベース資料収集

3.1 バンコク市におけるインターフラーパー管渠の調査⁸⁾

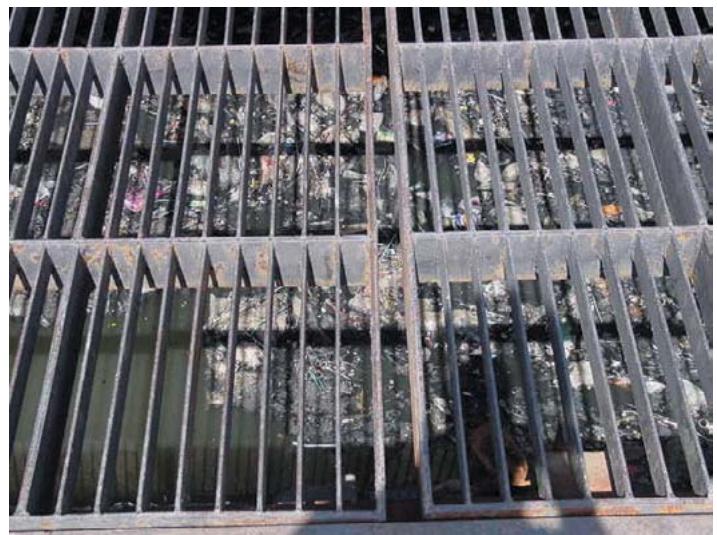
上流部：
多くのゴミが浮いている

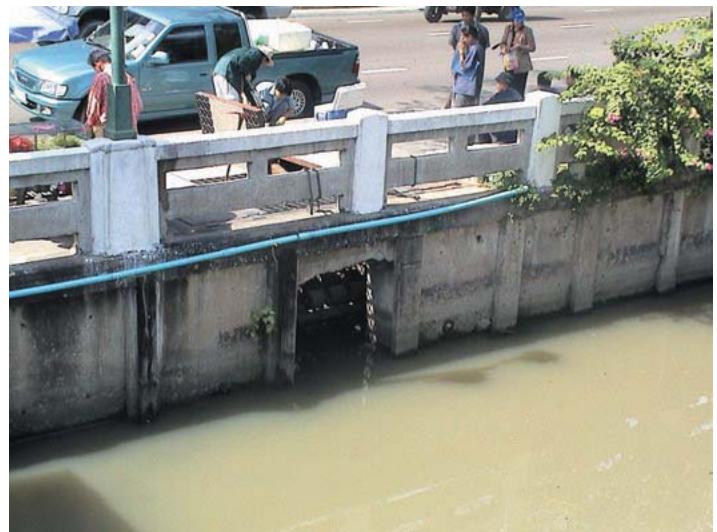
今回の現地調査時期は雨期の終わり（11月の下旬）であり、運河の水量が多く水位も高いため、インターフラーパー内に運河の水が逆流している様子がうかがえた（写真3.1.1の「中流部」参照）。

中流部：
サンプリング地点
運河の水が逆流している

これらの原因は定かではないが、今回現地調査の採水時において中流域のサンプリングポイントでインターフレーバー内に運河の水（かなり雑排水が混入しているように見受けられた）の逆流が観測された。このため、インターフレーバーの上流から中流に達する過程で、一旦浄化作用を受けた汚水が、中流部のサンプリングポイントで運河の水と混ざり、水質に若干の影響がでた可能性がある。また、BOD、COD の濃度推移から、中流部から下流部区間のあるポイントで高濃度の有機物を含む汚水が流入し、インターフレーバー内で浄化された水が再度汚濁した可能性もあると考えられる。

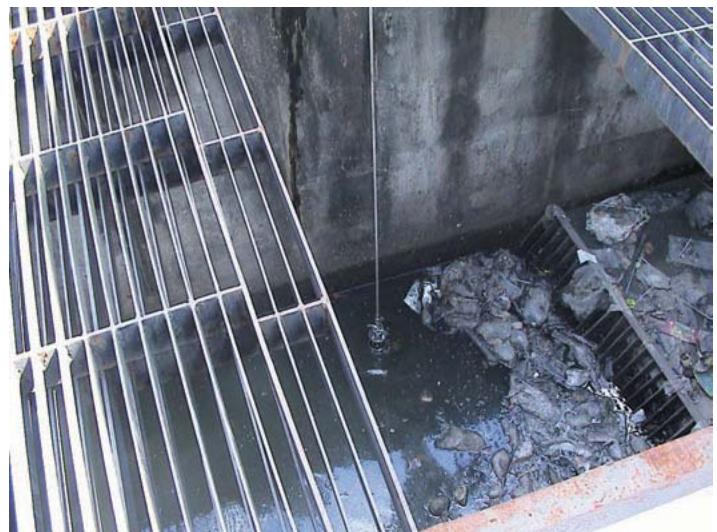
下流部：
多くのゴミが浮いている

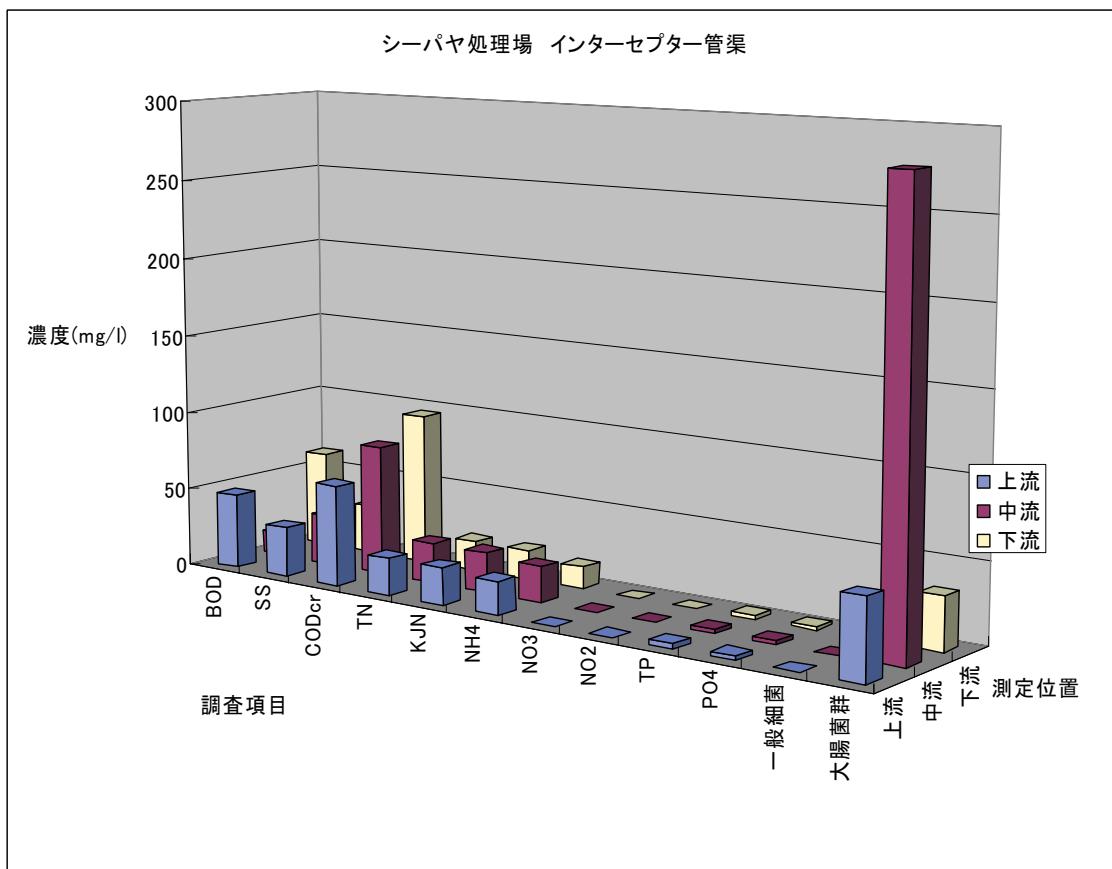
図 3.1.2 インターフレーバー管渠内の水質調査結果⁸⁾

調査前の予想では、上流から下流に推移するに従って、各調査項目の濃度が低下していくものと考えられたが、この調査結果から必ずしもそうはならず、全体的には上流部より中流部の水質が悪い傾向が認められるが、水質分析項目ごとにバラツキがみられた。

水質分析項目別に見ると、BOD は中流部で濃度が最も低く、下流部で濃度が上昇している。COD は中流部から下流部に従って濃度が上昇している。SS は各地点で濃度の差はみられない。大腸菌群は、中流部で極端に濃度が上昇している。上流部及び中流部では全窒素 (TN) のほぼ全てがケルダール窒素 (KJN) となっている。リン (TP) については、上流から下流にいくにつれて濃度が低下する傾向が見られる。
