3) 道路盛土・擁壁の被害

2003 年 7 月 26 日宮城県北部の地震緊急調査速報⁶⁾より道路盛土・擁壁の被害を以下に示す。

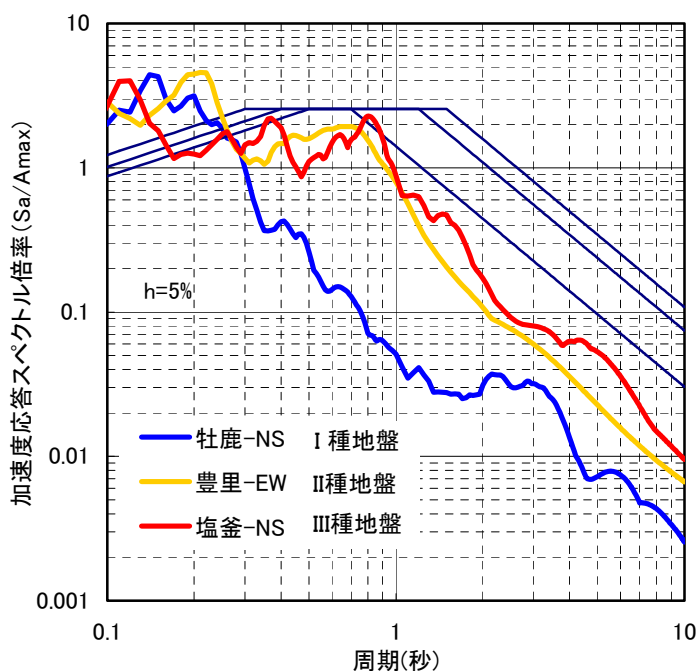
本地震では、2000gal を越す加速度が観測されたが、SI 値は最大で約 30kine と兵庫県南部地震で被害の大きかった地域の記録と比べて小さい（図 2-5）また、K-NET 波形より計算した応答スペクトル倍率のうち代表的なものを図 2-12 に示す。構造物に影響を及ぼすような 0.5 秒以上の周期帯で応答が小さいことが分かる。この地震動特性のため、小野橋を除いて橋梁の被害が軽微であったと考えられる。

図 2-12 加速度応答スペクトル倍率

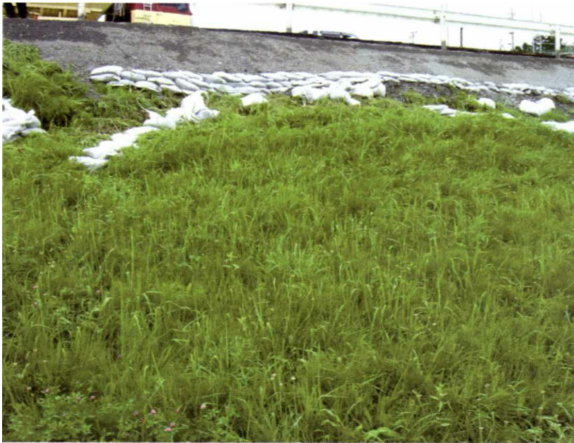
調査地点は、吉田川右岸堤防と兼用する国道 45 号に、仙台松島有料道路の鳴瀬奥松島 IC からの取り付け道路が合流する地点である。主な被害は、全体的を路面沈下、川側のり面の路肩からの崩落（延長 40m 程度）、これに伴うのり面のはらみ出し（写真 2-6）、路面の縦断クラック等であった。調査時点（7 月 28 日）では、路面クラックにはパッチングが施され、すべりの生じた路肩はソイルセメントで盛り返しが行われ、通常供用されていた。被

写真 2-6 一般国道 45 号のり面はらみ出し

災区間は両側を山付部に挟まれた谷地の区間に対応していること、および盛土全体に沈下が見られることから、軟弱な基礎地盤が原因であろうと考えられる。また、のり面のすべりに関しては、地震当日までに降雨があったことから路面に降った雨水が盛土内に浸入し、盛土本体の強度が低下していたことが原因の一つとして考えられる。

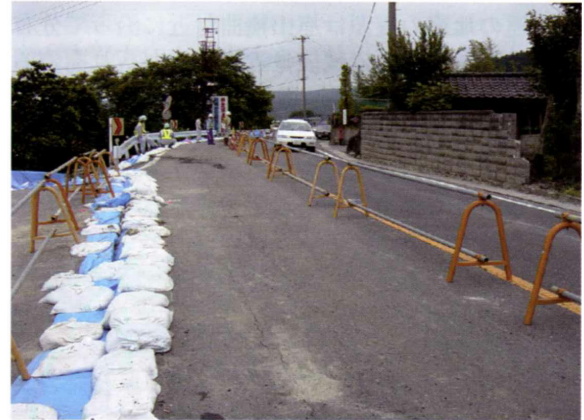
写真 2-7 一般国道 108 号路肩の陥没

調査地点は、丘陵を通る切土区間から切盛～盛土区間になった箇所である。被害区間は高さ 10～6m の盛土であり、道路盛土の谷側のり面は急勾配の練石積み擁壁である。主な被害は、練石積み擁壁の前方への回転変位、それに伴う路肩の陥没、路面クラック等であった（写真 2-7）。また、擁壁下面は取り付け側溝を押しつぶす程度に前方へ変位していた。調査時点では、片側交互通行が行われており、陥没した路肩部分にはシート張りがなされ、擁壁前面には擁壁を抑えるために土嚢積みがなされていた。被災原因としては、昭和 30 年代施工の高盛土での練石積み擁壁であり耐震性が高くないこと、および、周辺地盤が軟弱であることの両者が考えられる。
