No.001	国道 17号 川口町牛ヶ島	被害形態：切土法面変状	被害規模：大
<p>【被災後 IKONOS パンシャープン】</p>

図 1-2-2 切土法面変状 (大規模) の各種画像処理結果

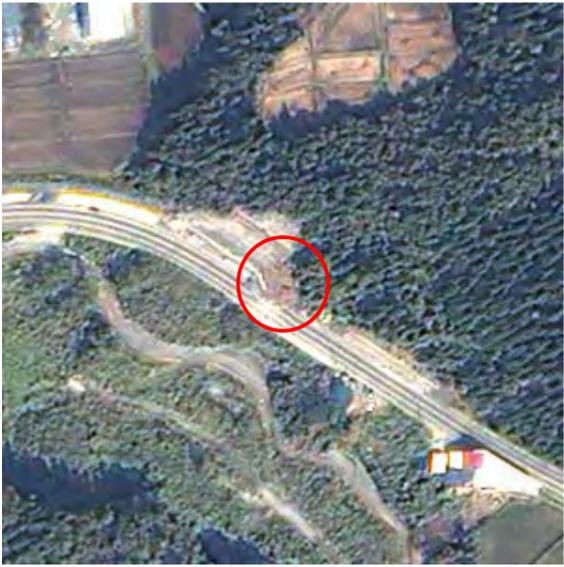
<p>切土法面が道路上に崩れている</p>	<p>分類が明確でないため、教師なし分類からは判読できない</p>	<p>道路の直線部分に湾曲部が見られるため、道路上への被害があることが判読できる</p>	
<p>【エッジ強調】 評価：()</p>

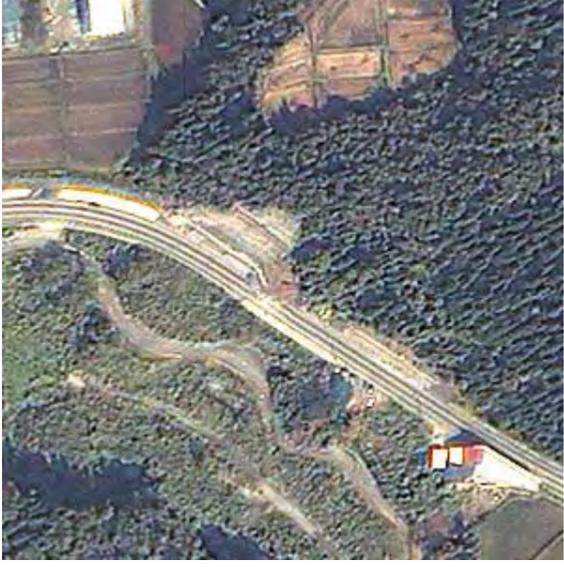
<p>エッジが強調されているが、判読しやすさは変わらない</p>	<p>植生範囲と道路・土地の範囲は確認できるが、被害範囲の判読まではできない</p>	<p>テクスチャの抽出が弱いため、被害箇所を判読できない</p>

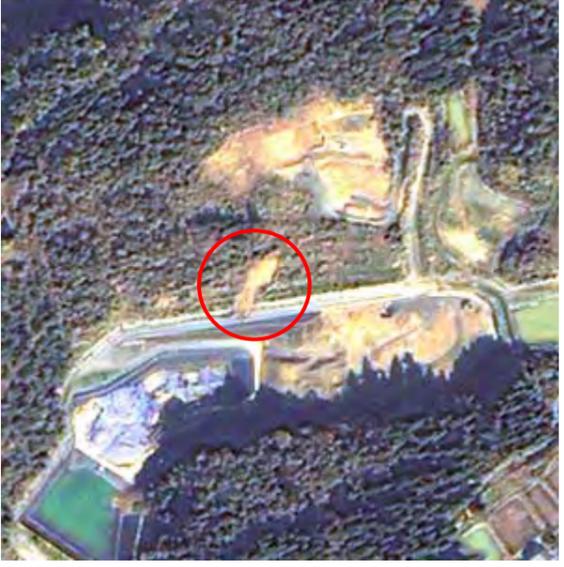
<p>山の斜面から道路に土砂が流出している</p>	<p>明確なパターンもなく、教師なし分類からは判読できない</p>	<p>山の細かい輪郭を沢山抽出しているため、被害箇所が判読できない</p>	
<p>【エッジ強調】 評価：()</p>

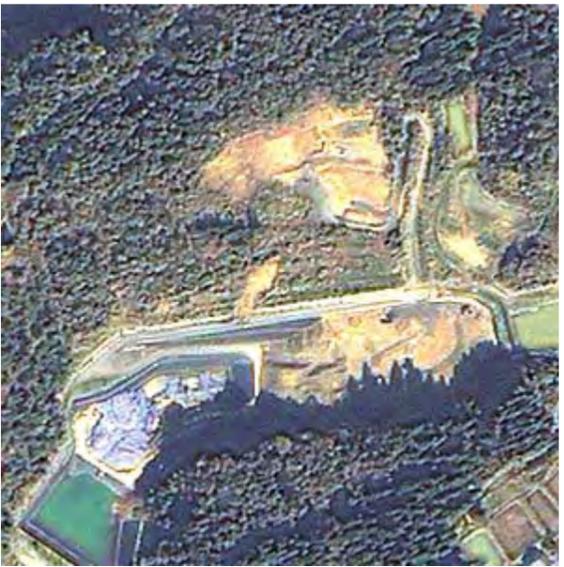
<p>原画像と判読のレベルは変わらない。山肌が崩れているのが目視確認できる</p>	<p>山(黄色)の中にある裸地(緑色)の部分が、山肌が崩れた箇所と判断できる</p>	<p>崩壊していると思われる部分(裸地の輪郭が赤線で抽出されている)は確認できるが、特定までには至らない</p>

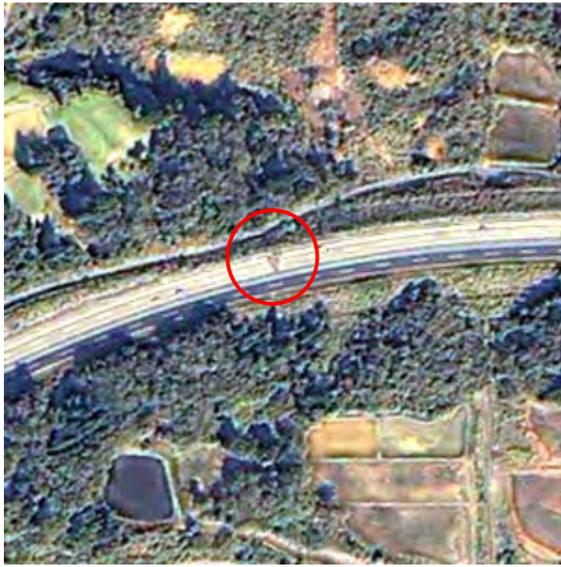
<p>規模が小さいが道路に土砂が被さっている</p>	<p>道路の一部に黄色の横筋が入っているため被害箇所を判読できる</p>	<p>道路上に亀裂のようなものが見られるが、規模が小さいため、周りのエッジが細かいため判断が付けづらい</p>	
<p>【エッジ強調】 評価：（ ）</p>

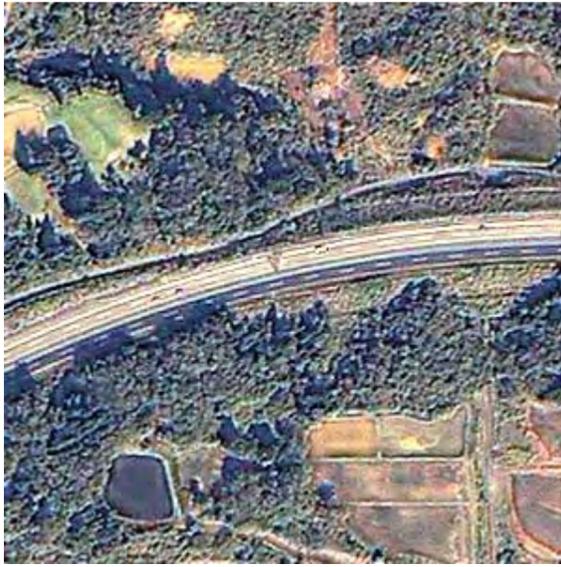
<p>被害規模が小さいため、エッジ強調の効果が現れず、原画像と判読のレベルは変わらない</p>	<p>道路上に色調の変化はないため、NDVI からは判読できない</p>	<p>道路に着目して画像を見ると、横向きに亀裂のようなものが見られる。この部分が被害箇所と判読できる</p>

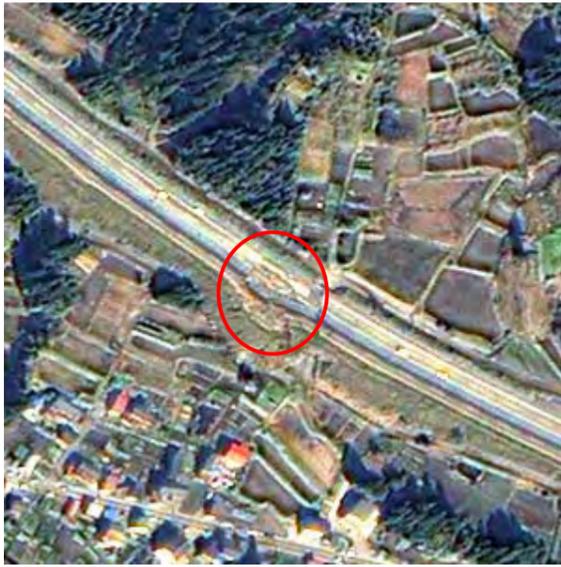
<p>道路の盛土部分が大きく崩れている</p>	<p>色情報からの判読はできなかったが、道路の形状が変化していることから被害の判読は可能である</p>	<p>道路の線状が大きく変わっているので、被害箇所を判読できる</p>	
<p>【エッジ強調】 評価：（ ）</p>

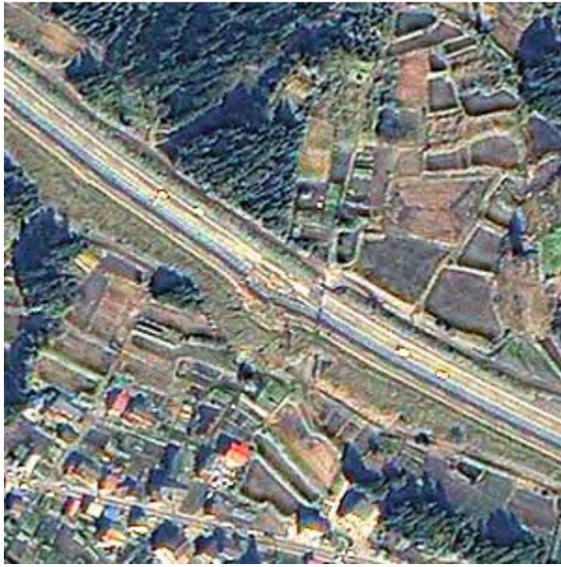
<p>エッジが強調されているが、被害が大きいため、判読しやすさは変わらない</p>	<p>道路の待避所のようにも見えるため、NDVI からは被害は判読できない</p>	<p>やや線形が不明瞭ではあるが、道路の線状が大きく変わっているので、被害箇所を判読できる</p>
