#### 4. 現地調査

#### 4. 3 現地調査の詳細

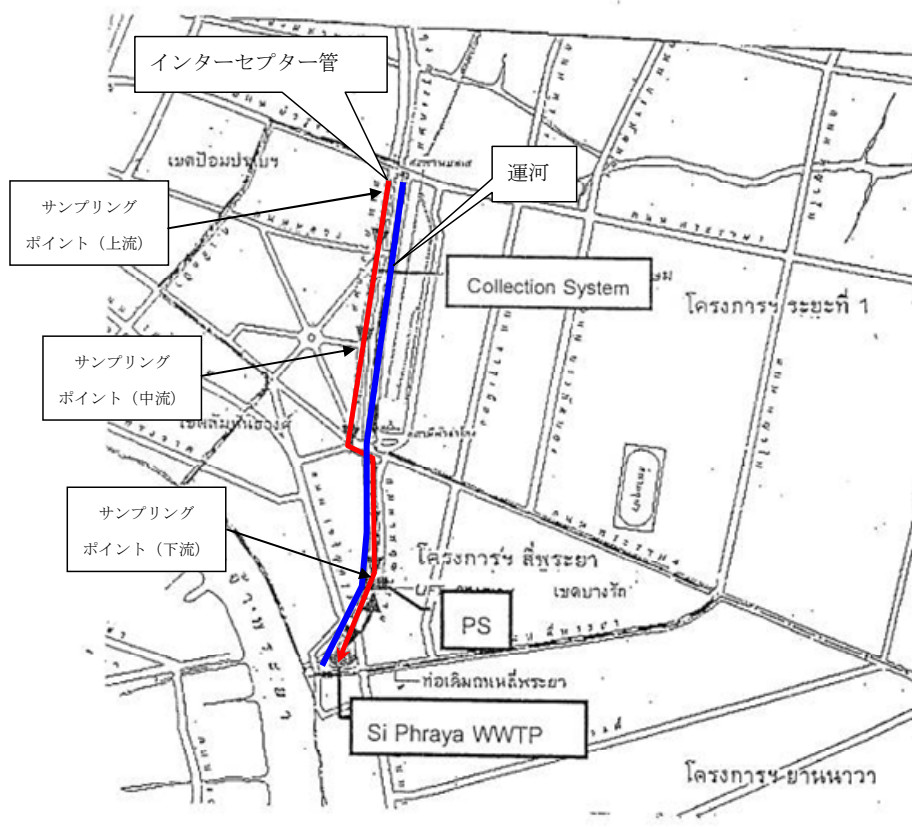
図-4 インターセプター管のサンプリングポイント

下水の性状を把握するため、管渠の上流、中流、下流（図-4 参照）でサンプルを採取し、水質分析を行った。結果を図-5、表-4 に示す。どの項目に関しても値が高いものの、日本の下水に比べると比較的低い値であった。上、中、下流間での関係もなく、一貫性の無い値であった。運河水の逆流を確認していること、サンプルの色が運河と同じ焦げ茶色をしていることから、運河水の混入状況の違いにより差が生じていたものと考えられる。運河の汚濁に関しては、インターセプター方式を使って排水を収集しているのがバンコク周辺だけであることから、バンコクより上流域の集落の排水が運河へ垂れ流されている状態にある。そのため、運河の水質は非常に悪く、若干の悪臭があった。乾季には水量が減ることから、さらに水質が悪化するものと考えられる。

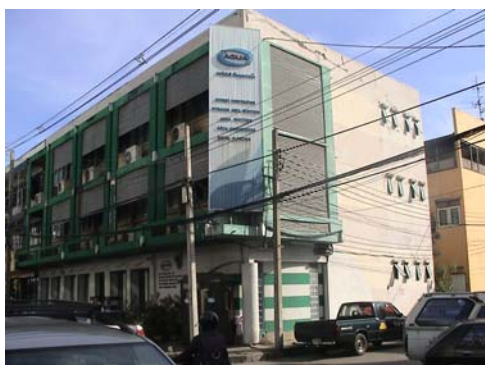
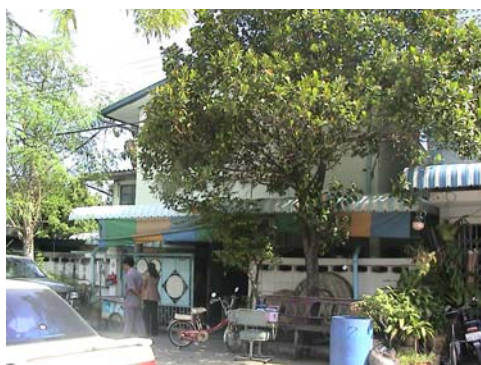
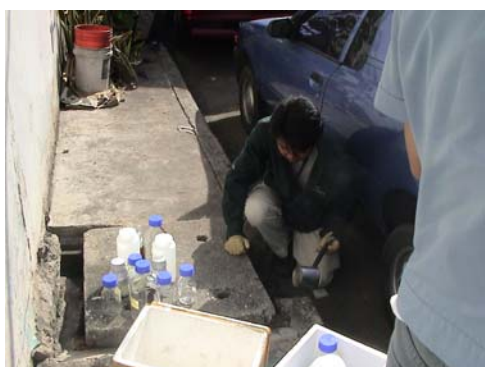
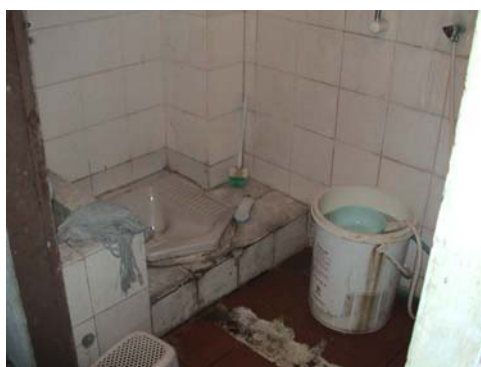
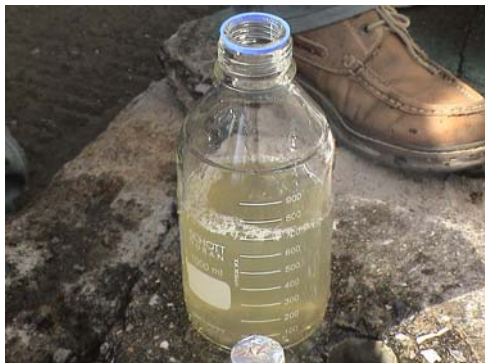
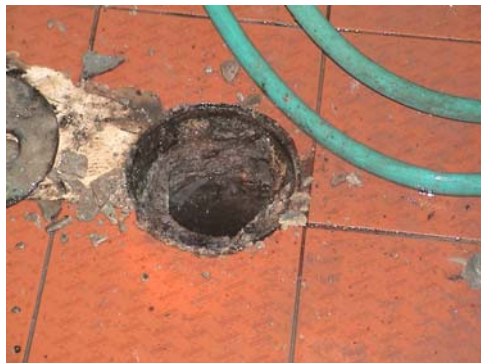
一般家庭と事務所の 2 タイプの腐敗槽を調査した（写真-1～6 参照）。どちらも地下浸透しないタイプであった。家庭用のものはトイレ下に設置され、処理対象の排水はし尿のみであった。事務所用は、し尿のみではなくその他の雑排水も含めて処理するタイプであった。

通常腐敗槽は、底に汚泥が溜まり、時間とともに増えていくことから、定期的に汚泥の引抜きを行い、処理レベルを一定に維持する。しかし、視察対象の腐敗槽は、どちらも汚泥の引抜きはまったく行っておらず、一般的にもほとんど行わないとのことであった。そのため、溜まった汚泥が何らかの原因で定期的に処理水とともに排出されている可能性があり、正常な処理を維持しているとは考えにくいものであった。

腐敗槽での処理状況を把握するため、家庭用腐敗槽では汚泥引抜用の穴から上澄水を、事務所用腐敗槽では屋外の側溝に入る前の上澄水を採取し、水質分析を行った。結果を表-3 に示す。一般家庭用腐敗槽の上澄水は SS が高く、事務所用腐敗槽では K-N や  $\text{NH}_4\text{-N}$  の窒素分が高い値を示した。家庭用に関しては、サンプル採取時に底の汚泥を巻き込んだ可能性がある。事務所用についてははっきりした理由はないものの、上澄水が黄色みがかっていたため、サンプリングに近い時間にトイレを使用し、尿が通常より多く入ってしまった可能性がある。どちらも沈殿処理のみであるため、すべての項目が高く、河川にそのまま放流すれば、水質汚染の大きな要因となると考えられた。

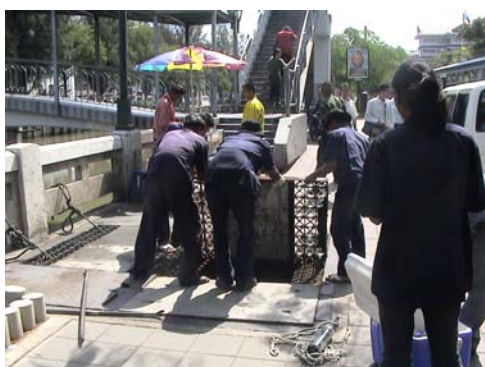
写真-7 インターセプター管の蓋開け

バンコクにおいて、全長 3 km のインターセプター方式の管渠の調査を行った。調査対象の管渠は、写真-7 のように、歩道の下に埋設されており、側溝を大きくしたような印象を受けた。運河（都市部に人工的に作られた支流）に沿って施工されており、途中数ヶ所の運河側にゲート（写真-8 参照）があり、洪水時、排水が下流の処理場の許容量以上の水量の場合、このゲートから運河に直接排水が放流される仕組みになっていた。通常は、ゲートに衝立があり運河からの逆流を防いでいる。しかし、施工状態が悪く、管渠への逆流を確認した。視察時はちょうど雨季の最後（11 月下旬）にあたり、通常より運河の水量が多いとの説明を受けたが、バンコクでは常時地下水位が高いことから、乾季に逆流していないとは考えにくかった。

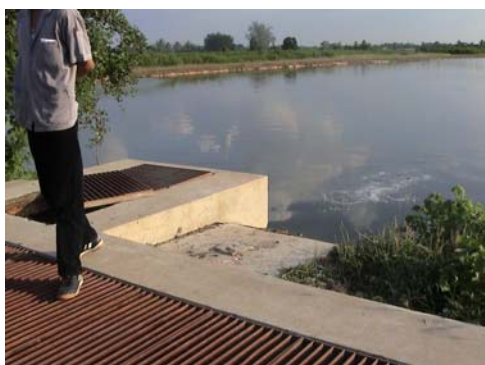
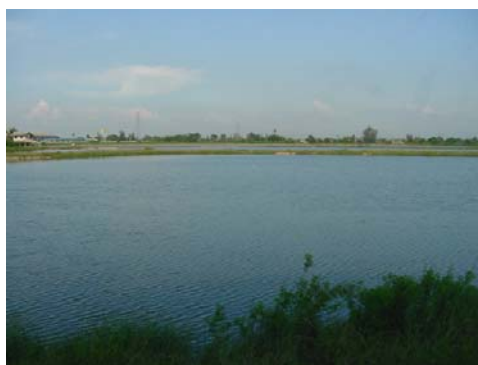
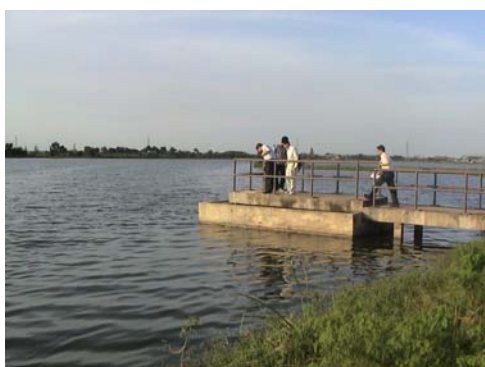
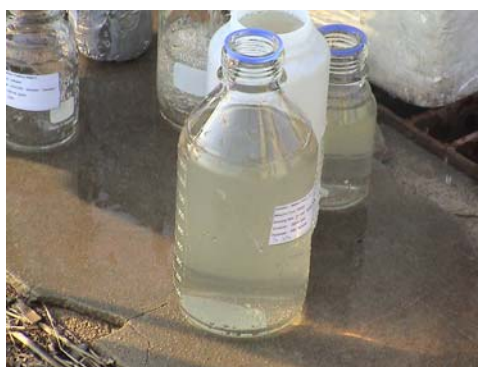
バンコクの南に位置するナコンパトムにおいて、ラグーン処理施設の調査を行った。ナコンパトム処理区は、腐敗槽の排水のみをインターセプター方式で集約する分流の処理区であり、処理場手前に 2 つのポンプ場がある。処理施設は大きなため池のようなものであり、3 池で構成されていた（写真-9～12 参照）。池の側面はコンクリートで固められているものの底は土であり、地下浸透形式のラグーンであった。処理水は近くの河川に放流していた（表-5 参照）。広大な土地がある地方部において、特に採用されることが多い一般的な処理法である。ラグーンの状態としては、水が緑色をしているため、多くの藻類が繁殖しており、良い状態であると考えられた。池の周りでは、周辺住民が魚の養殖や果物畑を営んでおり、直接ラグーンの水を引き入れてはいないものの、地下浸透した水で養殖、栽培を行っていた。場所によっては、流入水の影響を受けている可能性がある等の衛生的な問題があるように感じられた。

処理状況を把握するため、ラグーン流入水と 1 池末端、2 池末端、処理水の 4 ヶ所（図-6 参照）のサンプルを採取し、水質分析を行った。結果を表-6 に示す。日本における通常の生下水、またはし尿の負荷に比べ、ナコンパトム処理場の流入下水は極めて低い負荷であった。これは「3. 技術援助専門家の経験者からのヒヤリング」の i 項目の「腐敗槽での浄化、管渠内での浄化、地下水浸入等が原因で、流入下水の水質が計画値に比べかなり低い場合がある」と同様な状態であると考えられるが、処理場関係者に確認したところ、原因は不明であるとの回答であった。次に流下方向に関して、BOD、COD はほぼ横ばい、SS は流入で低く、ラグーン内で高い値であった。これは、一見、処理状態が良くないように見えるが、クロロフィル a を確認するとラグーン内、処理水の値が非常に高いことから、流入下水は下水中の有機物、浮遊物を、ラグーン内、処理水は藻類をカウントしているものと考えられる。「3. 技術援助専門家の経験者からのヒヤリング」の ii 項目の「処理水中の藻類が負荷として現れ、流入水と処理水の BOD がほぼ同じ程度になってしまう状態」が現地処理施設で実際に起こっていたことになる。窒素に関しては、 $\text{NH}_4\text{-N}$  が 1 池末端でほとんどないため、1 池内で硝化反応が終了し、さらに 1 池末端で  $\text{NO}_3\text{-N}$  もほとんどないことから、1 池内で脱窒反応もほぼ完了しており、窒素の処理状態は良好であった。

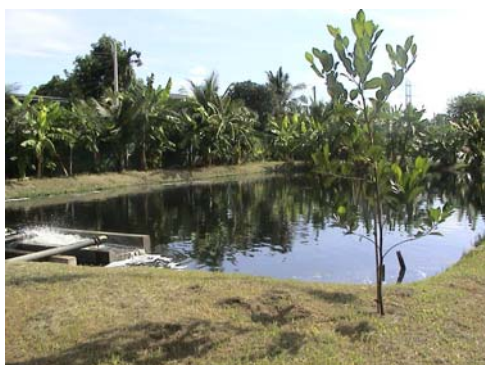
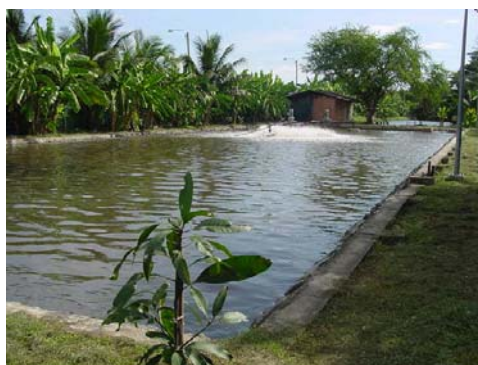
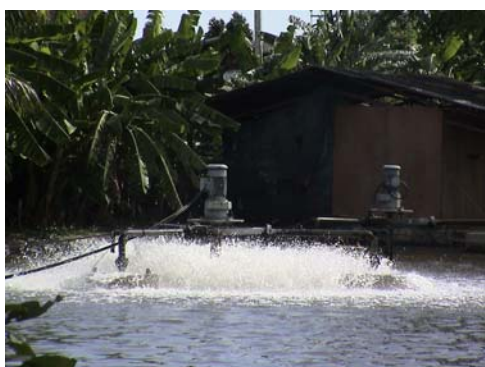
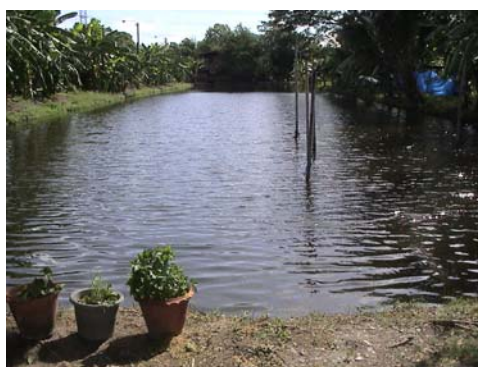
バンコク郊外にあるファーマーク処理場の曝気式安定化池において調査を行った。この処理場は当初、住宅団地公社が建設し、その後バンコクに所有権が移行したものである。そのため、住宅団地のみの排水を処理しており、腐敗槽経由のし尿のみを暗渠のヒューム管で集めている。処理工程は、調整池＋曝気式安定化池＋ラグーンの形式であり、調整池の水深が 3 m、その他が 3.5 m である（写真-13～16 参照）。通常のラグーンより水深が深い、これは曝気式安定化池の曝気により巻き上がった砂などの沈殿にラグーンを兼用しているためとのことであった。池の構造は、側面をコンクリートで固めているものの、底は土であり、地下浸透形式のラグーンであった。処理水は近くの河川に放流していた（表-7 参照）。池の状態としては、調整池は水が黒く、嫌気的な状態のように見受けられた。曝気式安定化池では、池の中央より若干下流側に、池の水面を攪拌する形式で曝気する曝気装置が稼動しており、池全体を十分に曝気攪拌していた。ラグーンは、上で記載したとおり沈殿池としても機能しており、底が目視できるほど水質の状態が良く、さらに池の水が若干緑色がかっているため、藻類の繁殖も十分であると考えられた。ラグーンの底泥の除去は 2 年前に行われ、以前の状態に戻したものの定期的には行われず、予算がついたときのみ行うとのことであった。

処理状況を把握するため、流入水と処理水（図-7 参照）のサンプルを採取し、水質分析を行った。結果を表-8 に示す。流入水の水質は、日本の下水に比べ若干低いように思われるが、食生活やトイレの使用法、腐敗槽設置の有無等の影響が水質に現れていると考えられる。処理水に関して、BOD、SS、COD の値は比較的高い結果であった。これは、クロロフィル a の値が非常に高いことから、藻類の流出の影響が考えられる。窒素に関しては、処理水中の  $\text{NH}_4\text{-N}$  濃度が高いため、硝化反応が十分に行われていない状況であった。十分な窒素除去を行う場合、池内の滞留時間、曝気強度等を検討する必要があると考えられる。

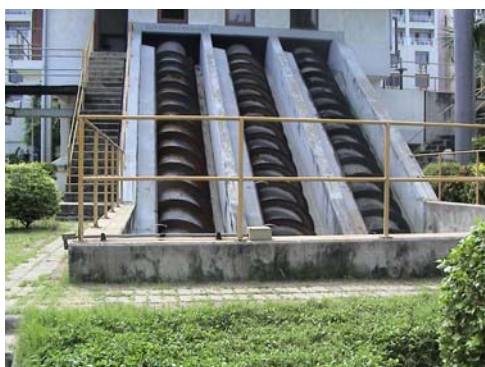
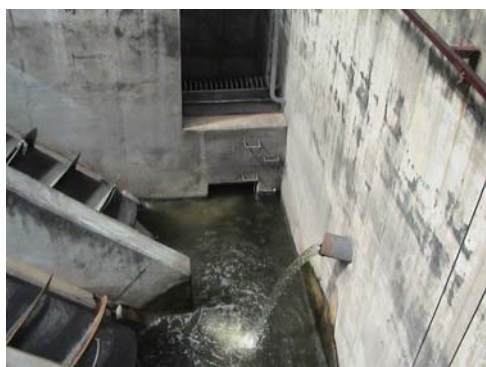
ホイクアン処理場は、バンコク市内の集合住宅密集地域にある。周辺の集合住宅の排水を受けており、腐敗槽を経由しないし尿、雑排水のすべてを分流で収集している。流入水の BOD は、200 mg/L 程度であり、日本の都市部の処理場とほぼ同程度であるとのことであった。処理工程としては、日本の標準活性汚泥法と同様、スクリーン＋沈砂池＋最初沈殿池＋曝気槽＋最終沈殿池 であり、処理水量 1,500 m<sup>3</sup>/d と規模は小さい（表-9 参照）。特徴としては、生下水の引上げにスクリーンプンプ（写真-17,18 参照）を使用しており、これは日本ではほとんど見かけない。その他、最終沈殿池の汚泥の全量を曝気槽に返送しており、槽内の MLSS が高くなると曝気槽の汚泥の一部を最初沈殿池に流入させ、生汚泥と余剰汚泥をまとめて引き抜くシステムを有している（写真-19,20 参照）。

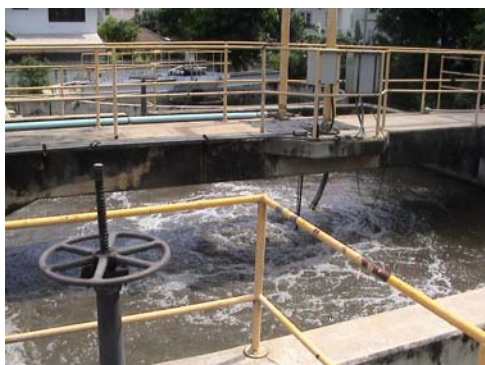
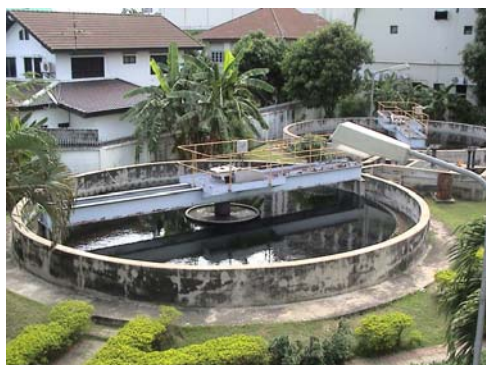
処理状況を把握するため、流入水と処理水を測定した（表-10 参照）。流入水は、これまでの説明の中で最も濃度が高く、日本の生下水とほぼ同程度の値であったが、窒素、りんに関しては日本の値に比べ若干高い傾向にあった。処理水の BOD、SS の値が低いため、有機物の除去は十分である。しかし、硝化反応としては、流入水に比べ処理水の NH<sub>4</sub>-N 濃度が若干低くなる程度の反応しか進んでいなかった。

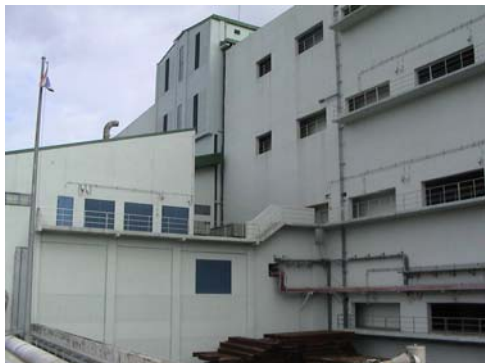
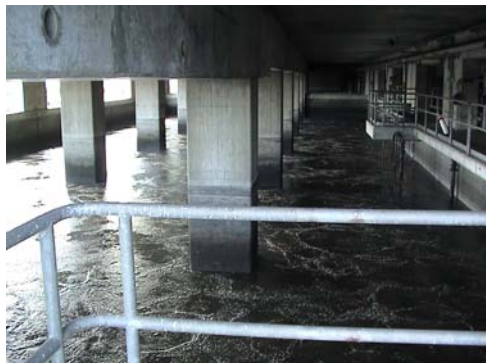
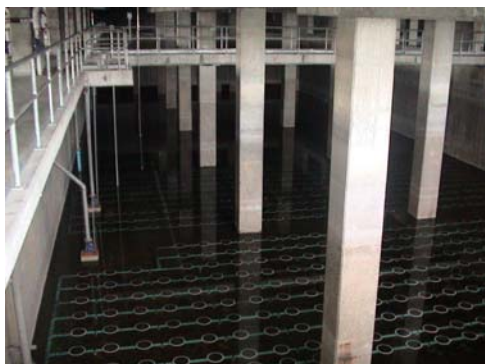
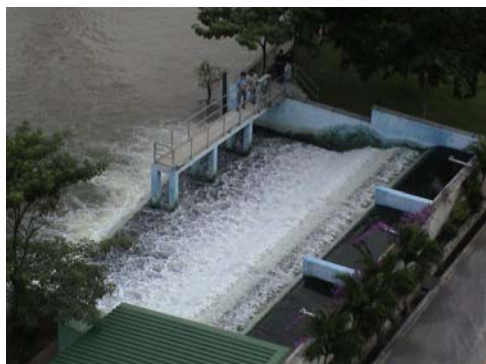
ヤナワ処理場は、バンコク市内で稼動する処理場の中ではかなり大規模であり、チャオプラヤ川沿いにある。大規模ではあるものの、敷地面積上の制約から、処理場は 8 階建ての構造をしている。インターセプター方式で下水を集約しており、合流式である（表-11 参照）。流入下水の BOD は、年間ほぼ 50 mg/L 程度と低く、処理工程はダイナミックろ過（渦を作って、大きなゴミを除去する、スワール分水槽とほぼ同じ）、スクリーン、沈砂池、最初沈殿池で一次処理を行い、その後、回分式活性汚泥法で処理し、河川へ放流するというものであった。反応槽では、流入水投入後、曝気を 75 分行い、60 分間の沈殿、反応槽の 2 / 3 を処理水として排水するのに 45 分の計 180 分サイクルで運転を行う。1 フロアーに反応槽が 6 池あり、反応槽フロアーが 4 階あることから、処理場には合計 24 池の反応槽がある。これらの池の処理サイクル時間をずらすことで、一定量の流入水を常時処理できる仕組みになっていた（写真-21～24 参照）。

処理状況を把握するため、流入水と処理水を測定した。結果を表-12 に示す。流入水は、BOD、SS、COD の濃度が低く、ヒヤリングでの指摘 i のとおりの結果となった。理由としては、河川水、地下水の混入、ゴミ等の詰まりによる下水の管内滞留により管路内での浄化、沈降作用などが考えられるが、詳細は不明である。窒素、りんに関しては、流入水と処理水での濃度の差から、処理過程で  $\text{NH}_4\text{-N}$  濃度が下がっているため、硝化反応が進んでいるものの、完全硝化までには至っていなかった。T-N も低くなっているため、脱窒反応が進んでいるものの、 $\text{NO}_3\text{-N}$  が残留しているため、完全脱窒まで至っていない状態であった。処理水の BOD、SS、COD 濃度は十分に低いため、有機物の処理としては良好であった。
