国土技術政策総合研究所資料
TECHNICAL NOTE of
National Institute for Land and Infrastructure Management
No.415 October 2007

建築研究資料
Building Research Data
No.107 October 2007

平成19年（2007年）能登半島地震建築物被害調査報告
Building Damage Observations on the Noto Hanto Earthquake in 2007

国土交通省 国土技術政策総合研究所
National Institute for Land and Infrastructure Management
Ministry of Land, Infrastructure and Transport, Japan

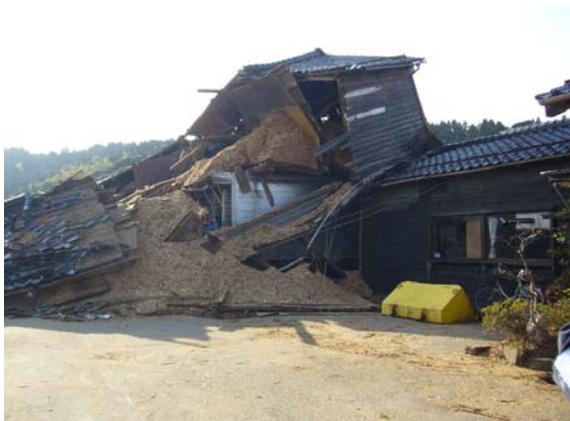
- ・ 比較的古い住宅が密集している地区。
- ・ チップ工場の社屋、倉庫兼住宅が、それぞれ倒壊（写真-4.1）、大破（写真-4.2）していた。
- ・ 土塗り壁などを有する比較的古い構法による建物が選択的に倒壊（写真-4.3）している。倒壊家屋の部材には腐朽（写真-4.4）が確認された。

写真-4.1 倒壊したチップ工場

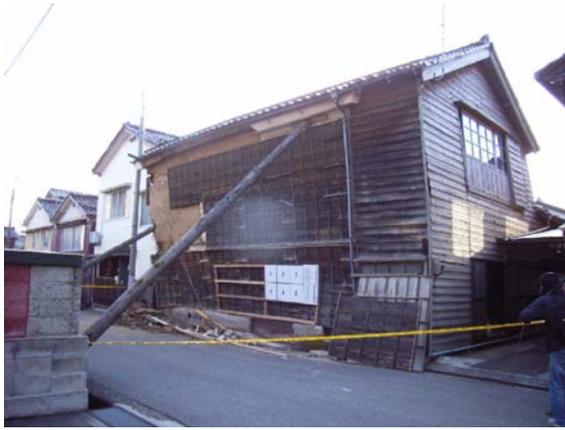
- ・ 比較的古い家屋が密集しているが、比較的店舗の割合が高い。朝市通り商店街なども含む。
- ・ 土塗り壁などを有する比較的古い構法による建物（写真-4.5）や、壁量が不足しているであろうと想像される店舗（写真-4.6）や1階が倉庫か車庫としている家屋（写真-4.7）が選択的に倒壊または大破していた。道路をふさぐような倒壊例（写真-4.8）も散見された。
- ・ ほぼ大破した鉄骨造もあったが、朝市商店街の被害は比較的軽微。
- ・ K-net 輪島付近の正覚寺は、ガラスのカーテンウォールが部分的に割れたり（写真-4.9）、傾斜するなどの被害があり、鐘突堂は倒壊していた。一方、正覚寺から 150 m 程度しか離れていない浄願寺は、ほぼ無被害（写真-4.10）であった。

写真-4.5 倒壊寸前の土塗り壁を有する家屋

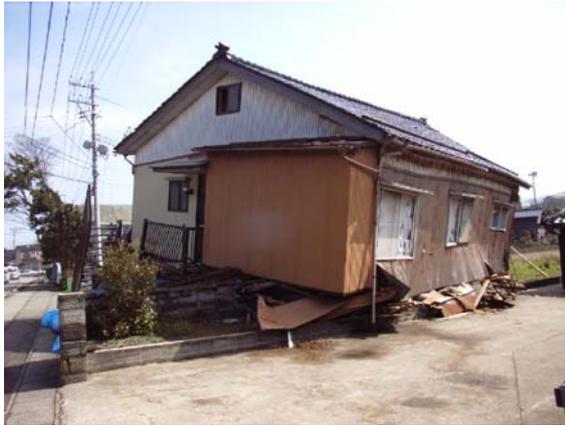
街道（国道249号線）沿いに民家が建ち並ぶ比較的小さな集落。倒壊（写真-4.11）、大破（写真-4.12）が2, 3棟あった。

写真-4.11 小伊勢地区の倒壊家屋

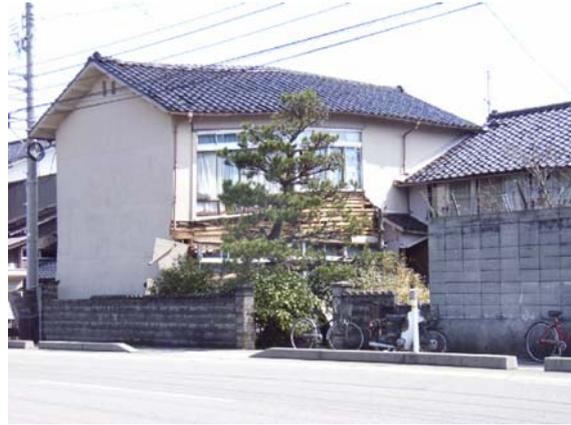
写真-4.12 小伊勢地区で大破した家屋

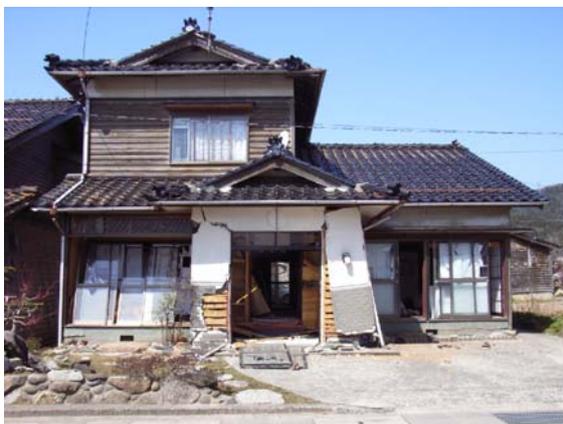
写真-4.25 外装、建具が大破した建物

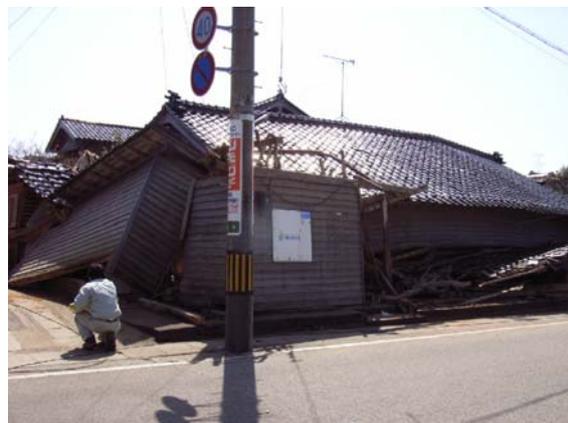
写真-4.26 比較的古い構法の倒壊家屋

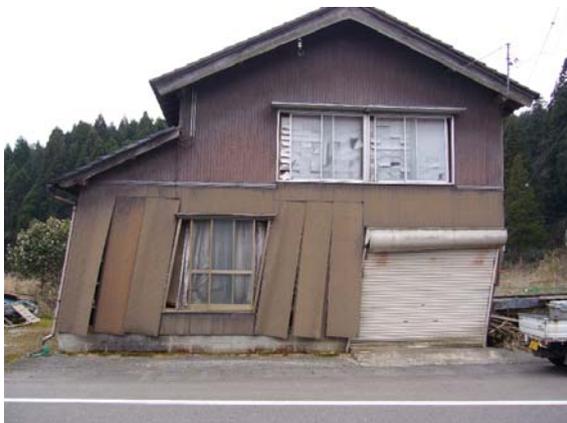
県道 50 号線に沿って建ち並ぶ民家の屋根瓦は、ほぼすべて何らかの被害を受けていた。多くの建物が、大きな残留変形（写真-4.49）や、比較的大規模な外壁の剥落等の大きな被害（写真-4.50）を受けていた。倒壊家屋は確認されなかった。

写真-4.49 残留変形が大きい車庫付き家屋

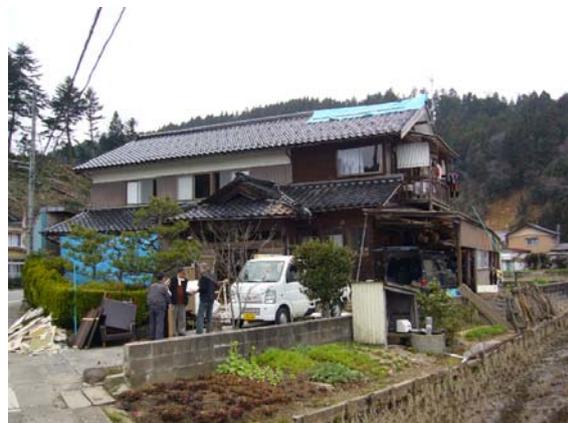
写真-4.50 大破した家屋

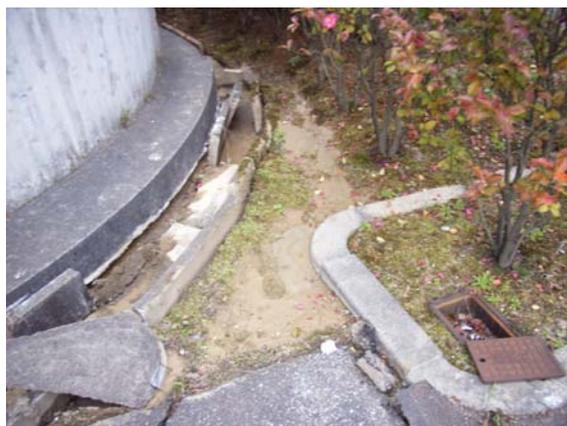
写真-4.51 田鶴浜支所裏の噴砂痕

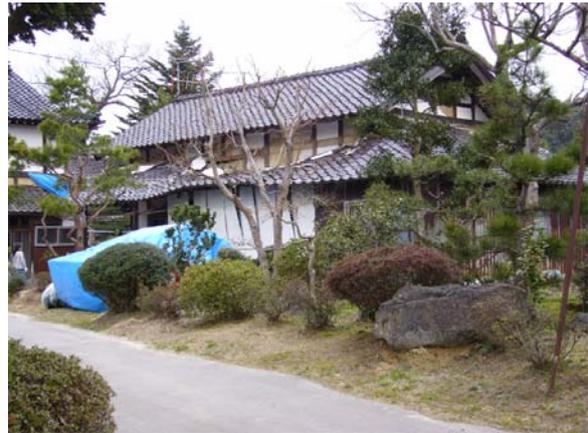
写真-4.54 奥原地区で大破した家屋

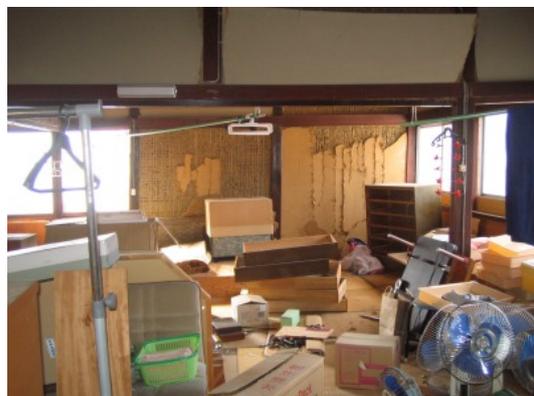
昭和 53 年建設の店舗併用住宅（写真-4.94）である。奥の土蔵は築 80 年以上で、元々 3 階建てであったが、火災延焼による被害で 50 年前に 2 階建てに改築された。外壁の仕上げ材の剥落（写真-4.95）、土蔵部分の土塗り壁の剥がれ（写真-4.96）、居住スペースでは石こうボードの剥がれが多く観察された。残留変形は北に 1/40。店舗入り口向かって左側の柱の下端部が地震時にずれたため、元の位置に戻した（写真-4.97）のこと。

写真-4.96 土塗り壁の剥がれ

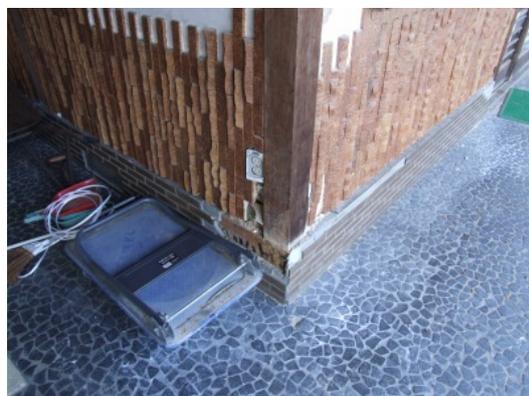
写真-4.97 地震時にずれていた柱（下端部）

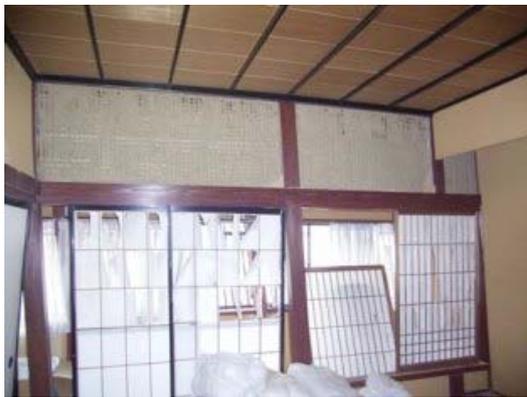
写真-4.120 室内の被害（土壁の剥落）

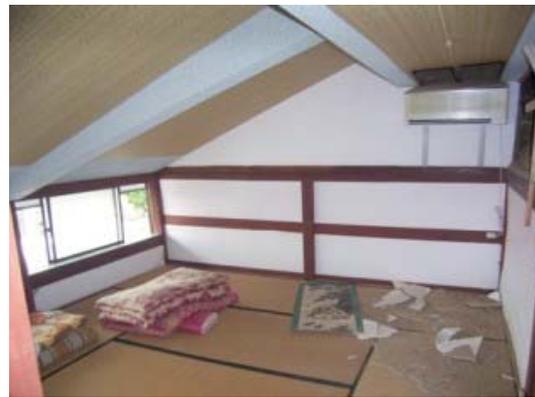
写真-4.121 2階の被害（壁の落下）

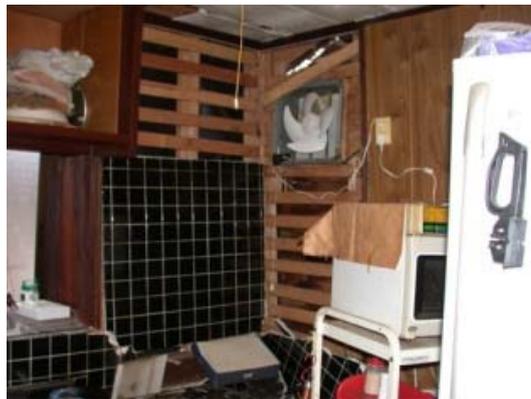
建物は西に23/1000、南に23/1000傾斜している。道路に面した障子は、破けている。玄関外側の南西隅の壁は、礎石の上で土台ごと10cm程度滑っている（写真-4.123）。その周辺の土壁は、小舞の上の部分が剥落している（写真-4.124）。台所周辺のタイル、板壁は一部落下しており（写真-4.125）、浴室タイルに亀裂がはいっている。トイレの石こうボードは、一部脱落。屋根の被害はない。

写真-4.125 台所の壁の被害

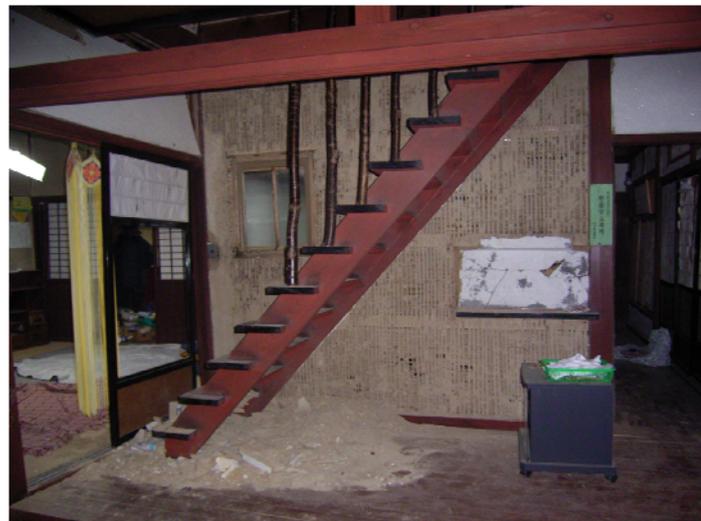
残留変形角は、1階が西へ1/55，北に1/600。2階が東へ1/500，南へ1/142。西側の2階建て部分と1階建て部分の境界には壁がなく、2階部分と1階部分の構造に分離が生じ、1階部分の梁が2階直下の柱から抜け出す（写真-4.128）、2階直下の柱が裂ける（写真-4.127）などの被害が生じている。外部では西側のモルタルの一部が大きく落下し（写真-4.129）、内部では、土壁の一部が剥落し（写真-4.130）、一部の障子が破けている。

写真-4.130 土塗壁の剥落

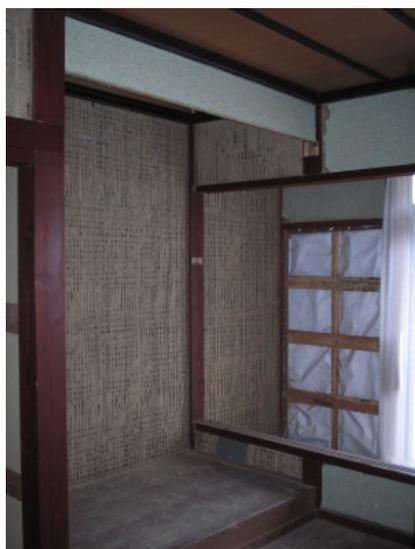
昭和 37 年建設で、昭和 48 年に元々土間であった部分・風呂・トイレ・台所を改築している（写真-4.137）。平成 16 年に奥の離れを増築し、田の字型の平面プランである。内壁せっこうボードの剥落（写真-4.138）、土塗り壁の剥がれ（写真-4.139）、改築部の内壁モルタルの剥落（写真-4.140）が観察された。残留変形角は、西へ 16/1000、南へ 6/1000。T-6 と同じ業者が施工し、平面プランは類似するが、被害は比較的軽微であった。平成 16 年増築部は布基礎で、それ以外は玉石基礎である。

写真-4.139 土塗り壁の剥がれ

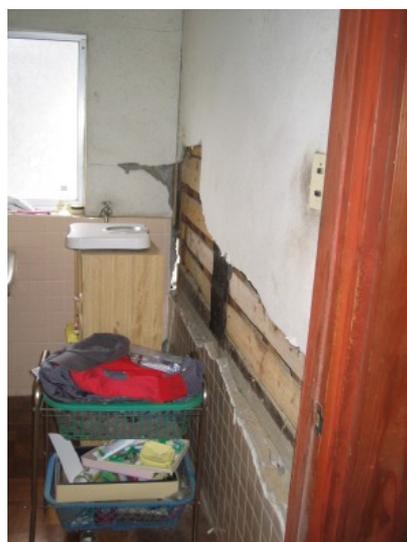
写真-4.140 内壁モルタルの剥落

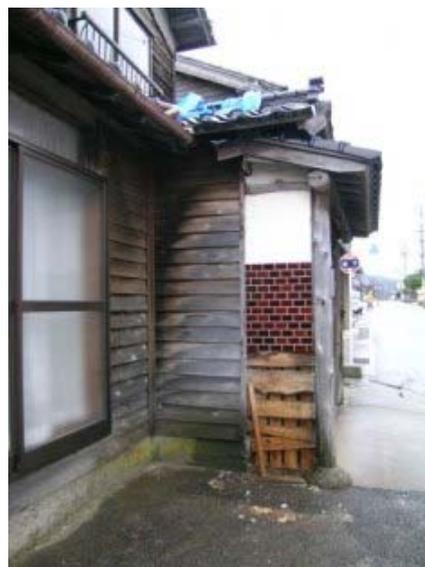
昭和42年の建設で、部分2階建て(写真-4.149)である。東西方向に開口が多いが残留変形は比較的小さい。背面の浴室、便所等はコンクリートブロック造による増築がある。柱の割裂、内壁の石こうラスボード及び仕上げの塗り壁の割れや剥離(写真-4.151)、外壁の仕上げ材(タイル)の剥落(写真-4.150)、鴨居のはずれ、コンクリート布基礎のひび割れ(写真-4.147)等の損傷が観察された。残留変形角は北に約1/170で、背後にあった土蔵と納屋が倒壊している。

写真-4.150 玄関脇の外壁の剥落

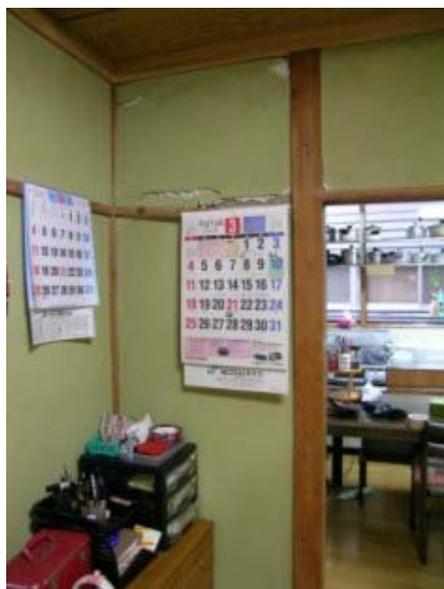
写真-4.151 内壁の損傷

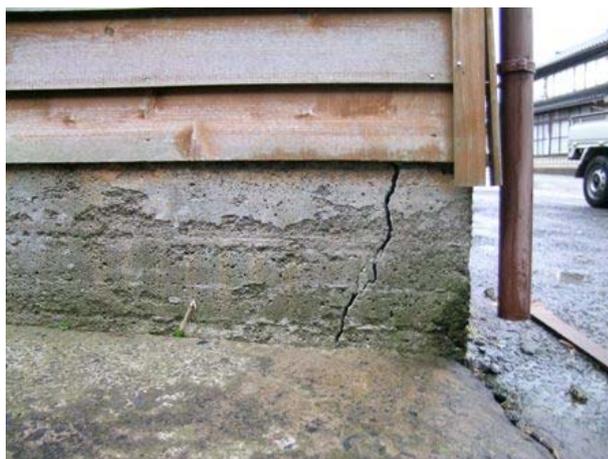
写真-4.152 コンクリート基礎のひび割れ

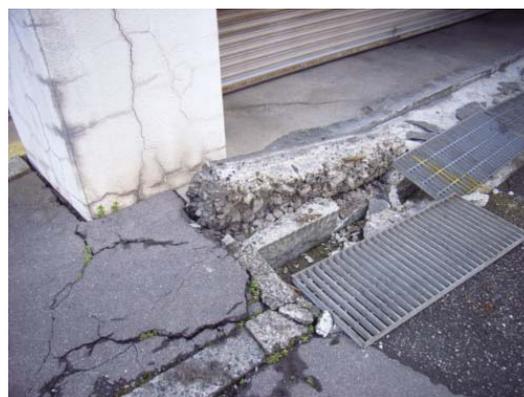
構造体の被害はほとんど見られなかった（写真-6.1）。建物周辺の地盤には、沈下・隆起・ひび割れなどが顕著に見られた（写真-6.2）。輪島市によれば、市内の公立学校はすべて耐震補強が済みであり、市内の学校、病院等の鉄筋コンクリート造建物の被害は報告されていない。

写真-6.2 輪島市役所周辺地盤の隆起・ひび割れ

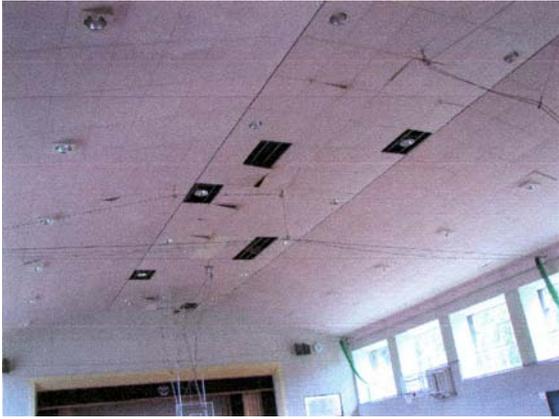
被害は、体育館を始業式よりの使用に間に合わせるために既に復旧工事が行われており、現地での確認は行っていない。学校関係者によると、グラスウールボード7枚と、30cm程度の長さの金属製の部材（詳細不明）が1つ落下したとのことである（写真-7.10）。ステージとは反対側の妻面の壁と天井の取り合いの材が一部新しくなっていた（写真-7.11）。1階ピロティ部分で腰壁が柱際で破損していた。ただし、腰壁と柱の間にスリットがあり、柱に特段の損傷はなかった。その他は構造的な被害は見られなかった。

写真-7.10 天井パネル脱落被害（学校提供資料より）

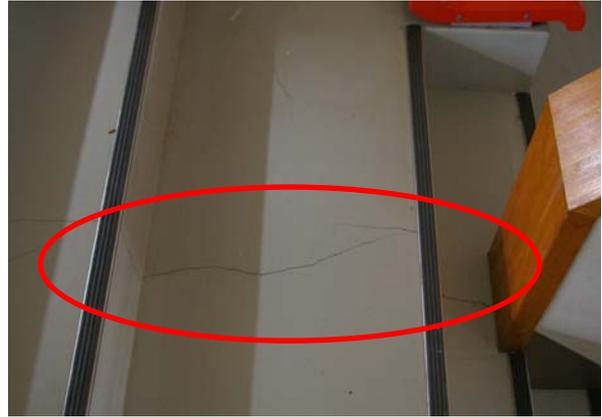
被害としては、妻壁際や天井の勾配が変わっている部分でグラスウールボードが計7枚脱落していた。中央の水平部分ではグラスウールボードが5枚脱落していた。壁際で周り縁が脱落しかけたり（写真-7.33）、クロスTバーがメインTバーとの接合部分で外れたりしていた。アリーナの2階ギャラリーの床レベルで、柱に曲げひび割れがあった。施設関係者によると1階観覧席の60ヶ所にひび割れが報告されたとのことであり、スロープや座席床に幅2mm程度のひび割れが見られた（写真-7.34）。建物周辺には、地盤の沈降による段差ができていた。

写真-7.34 観覧席横の階段に見られたひび割れ

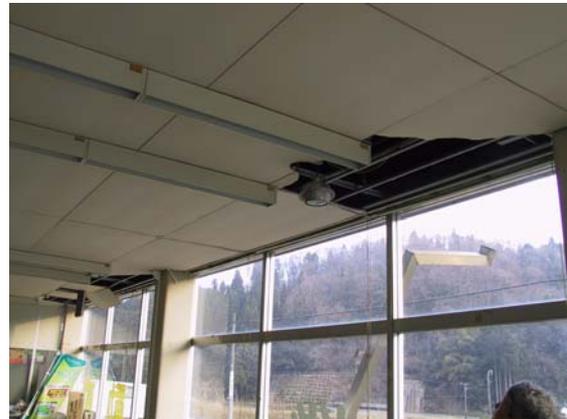
被害としては、せっこうボードが周辺部との取り合いで破損していた（写真-7.36）。道路側端部のせっこうボードの破損部分を見ると、野縁に留め付けられていなかった。天井面にゆがみが見られたり（写真-7.37）、天井面と周囲の壁面との間にすきまが見られたりした（写真-7.38）。

写真-7.36 端部でのせっこうボードの破損

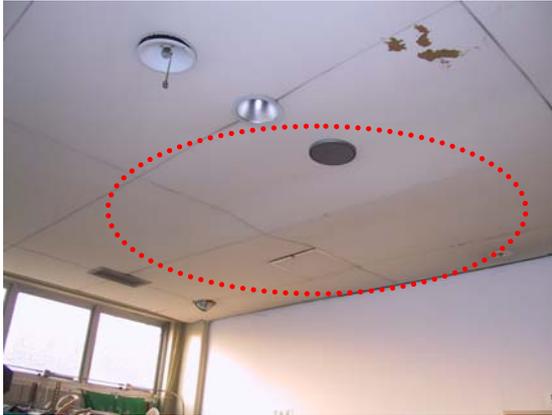
写真-7.37 天井面のゆがみ

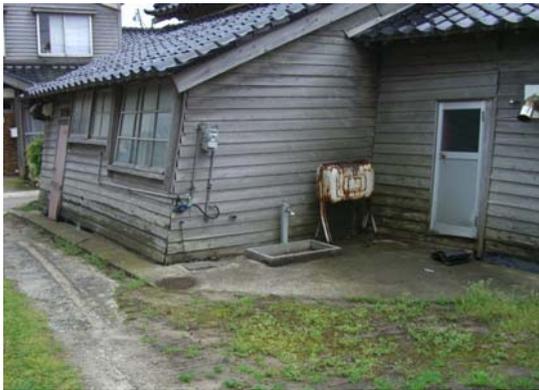
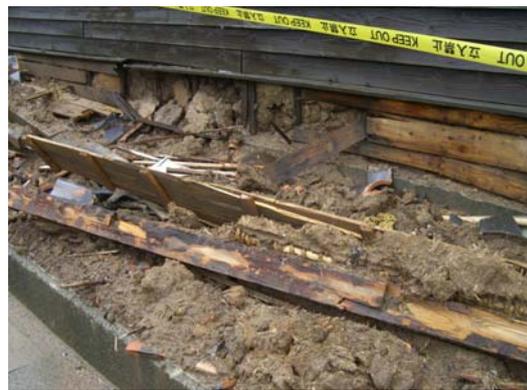
写真-8.4 土台から上部の建物被害
(土台から上部の建物の変形と外壁の破損)

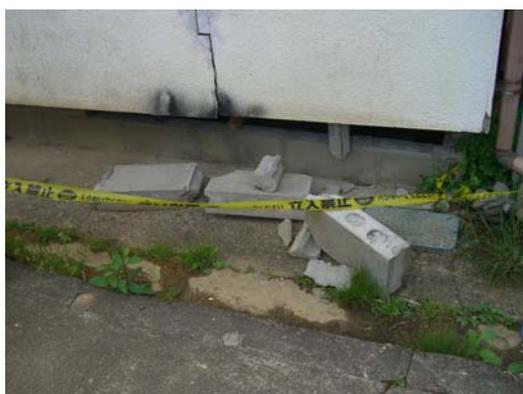
また、被災地には古い土台基礎とブロック基礎の併用基礎の木造が大きく変形していた例が認められたが、増築部のブロック基礎が破壊していた（写真-8.7）。土台基礎などの古い住宅の増築に際しては、構造方法や基礎の接地面積が新旧でかなり異なる可能性があり、既存基礎と増築基礎で基礎部分の鉛直方向及び水平方向の剛性や接地面の地盤支持力がかかなり異なることが考えられるので、増改築によって異種な基礎形式となる場合には十分な注意が必要と考えられる。そのほか、土台から上が地震被害のために解体・撤去され、無筋コンクリート造等の基礎が残されている場合もあったが、アンカーボルトがほとんど設置されていないものも認められた（写真-8.8）。

写真-8.7 ブロック基礎による増築部の被害
(土台基礎の外周に設けたブロック基礎の増築部
ブロック基礎が破壊して外壁等が沈下し、上部構
造の変形を増大させたと考えられる例)

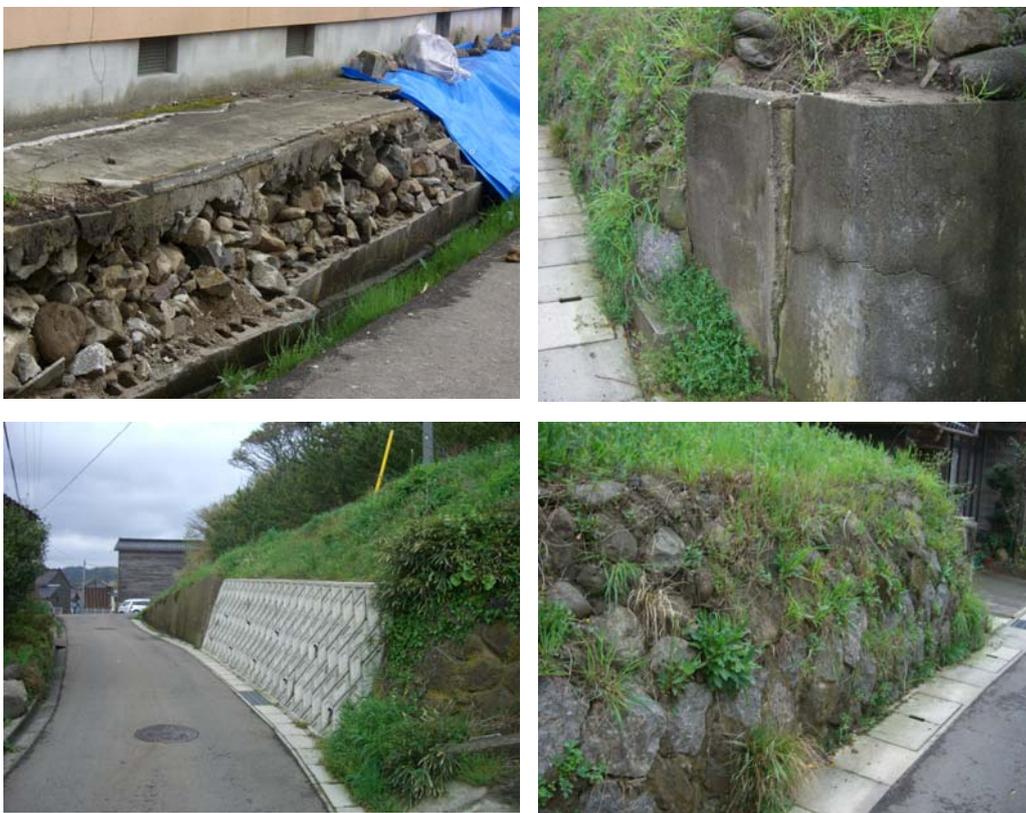
道下地区の市街地の中心は、ほぼ平坦であるが、中心市街地の北側の八ヶ川沿いは一段低くなっており、また南側の山地は一段高くなっているため、写真-8.10 に示した擁壁や斜面が高低差のある範囲で数多く認められるが、新潟県中越地震や福岡県西方地震で多数認められたような擁壁等の崩壊は、一部を除き、認められなかった。空石積みと思われる石積みも多数認められたが、全体的にみると被害は比較的軽微であると思われる。また、写真-8.11 は、門前町道下の山側の斜面で確認した L 型擁壁（山側の水田と一段低くなった海側の水田を隔てる道路擁壁と考えられる）の被害例である。高さ 1.5m 程度の擁壁が 50cm 程度前面側に押し出されていた。なお、門前町道下では、上記のほか、国道から下段側の川沿いでブロック擁壁が大きく割り裂けている状況が確認できたが、断層の影響と考えられている（写真-8.12）。写真-8.13 には、土圧増加や沈下などによる壁体の損傷・傾斜、コーナー部のひび割れ、増し積まれたブロック壁の崩壊状況を示した。被害が生じた擁壁のなかには、写真-8.6 に示した住宅のブロック基礎と同様、ブロック等による壁材のモルタルやコンクリートで覆ったものもあった。現行規定を満足しない地盤や基礎及び基礎周辺の沈下、壁体の破壊などを詳細に調査することが必要であり、合理的な補修・補強方法などの検討が今後重要である。

写真-8.10 道下地区の土留め・擁壁の状況
