3. 解析結果

3. 1 浸透破壊に対する安全性の解析結果（一覧表）

3. 2 浸透破壊に対する安全性の解析結果（個票）

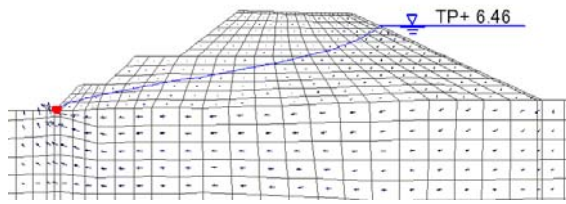
図-3.1 浸透流解析結果（米代川 No. 3）

まず、パイピングにより被災した 2 事例（No. 3 米代川左岸 5.0k、No. 5 斐伊川右岸 11.4~11.6k）についての解析結果について、ピーク水位時の浸透流速のベクトル図を見てみると裏法尻付近で動水勾配が大きくなる様子が現れており、概ね浸透流の挙動を適正に表現していると判断することができる（図-3.1、3.2）。ただし、局所動水勾配の最大値が破壊現象の目安となる $i=1.0$ を下回っており、

計算上はパイピングは起きないという結果が出ている。ただし、現在の指標では局所動水勾配の限界値を 0.5 と定めており、この基準に従うと危険と判断される。

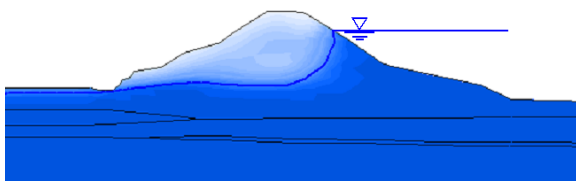
図-3.3 浸透流解析結果（米代川 No. 4）

図-3.3 の米代川の被災事例は、すべり破壊により破堤に至ったと考えられる。浸透流解析結果によると浸潤線は上がっておらず、堤体の飽和度も高くない。裏法の円弧すべりに対する安全率も $F_s = 2.704$ となっており安全側の値を示している。図-3.4 のハイトグラフより 50mm/h 以上の降雨を記録しており、被災時には堤防天端及び法面からの降雨が堤体内に浸透し、飽和度の上昇に寄与したと考えられるが、それが反映されていない。

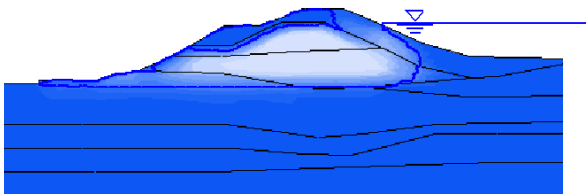
図-3.9 浸透流解析結果（荒川 No. 12）

図-3.9、3.10 は粘性土の旧堤を砂質土でかさ上げした堤防の被災事例である。粘性土の旧堤部分で雨水の浸透が遮られ、堤防天端から裏法上部にかけての部分の飽和度が高くなっているのがわかる。図-3.11、3.12 は粘性土の旧堤に砂質土で表腹付けした堤防の被災事例である。粘性土が浸透水の裏法からの排出を妨げるかたちになるため、浸潤線が上がっている。浸透水の排出を妨げる、あるいは浸透水の滞留を助長するかたちで粘性土が配置されている堤防は、浸透破壊に対して危険な状態になることがわかる。

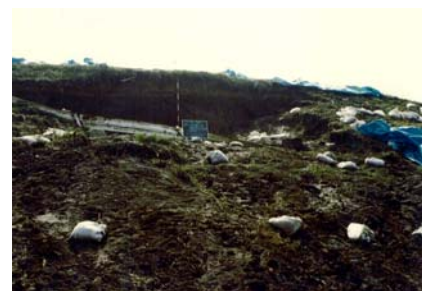
図-3.14 被災状況（荒川 No. 12）

図-3.13、3.14 は解析結果と被災事例の被災形態が合致していたと考えられる事例である。破堤には至らない小規模な法面すべりであるが、被災した部位や規模をよく表している。粘性土の上に砂質土が配置された層構造をもつ堤防で、被災しやすい部位が想定しやすい構造ともいえる。

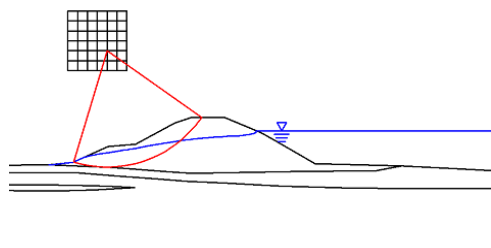
図-3.15 円弧すべり安定解析（阿武隈川 No. 2）

図-3.15、3.16は解析結果と被災事例の被災形態が合致していなかった事例である。解析結果では、大規模な円弧すべりを想定しているが、被災事例では裏小段下の法面の表層すべりである。強い降雨強度により表層の弱体化が進んだ結果、局所的な破壊が発生した可能性がある。

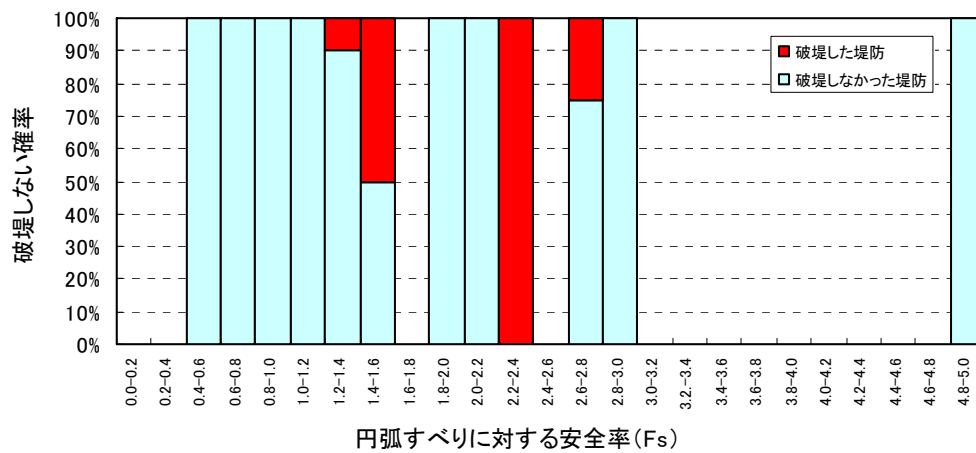
図-3.19 円弧すべりに対する安全率と破堤に対する安全性の関係

図-3.19、3.20にそれぞれ円弧すべりに対する安全率と破堤しない確率の関係を示したグラフを示す。円弧すべりに対する安全率については、23 被災事例のうち値の出ているもの（表法：21 事例、裏法 23 事例、合計 44 事例）について裏法、表法の区別することなくプロットした。安全率を 0.2 刻みの区分に分割した上、区分ごとに度数分布を求め、それぞれの区分について式-2.1 (pp. 3) により破堤に対する破堤しない確率の値を水色のバーによりプロットした。同様に、パイピングについては、局所動水勾配（水平方向 i_x 、鉛直方向 i_y ）を水平方向、鉛直方向区別することなく、円弧すべりに対する安全率と同様の方法でプロットした。盤ぶくれに関する安全率（ G/W ）については、値が算出できた破堤事例がなかったため、グラフは作成しなかった。

図-3.19、3.20に示すとおり円弧すべり及びパイピングに対する安全性指標と破堤しない確率の間には明確な傾向は見られなかった。その主な原因としては下記が考えられる。

- ① 事例数が少なく、統計的に意味のある解析ができなかった可能性がある。
- ② 実際の被災事例の被災形態とその被災事例の安全性指標が示す被災形態との一致・不一致を区別することなく解析したため、その安全性指標の妥当性の適正な評価になっていない可能性がある。

- ③ 浸透破壊に対する指標により、破堤に対する安全性を評価するのは適切でない可能性がある。浸透破壊を起こしても、必ずしも破堤に至るとは限らない。浸透破壊に対する安全性指標を評価するのであれば、被災事例だけではなく、浸透破壊を起こす外力を受けたが被災しなかった事例も含めて解析し、解析事例全体に対する被災事例数の割合で評価すべきである。(今回の調査では、浸透破壊で被災した事例のみを対象としたので、そのような解析はできなかった。)

堤防の浸透破壊に対する安全性を適正に評価するためには、上記に挙げた項目を守った上、被災した事例、外力を受けたが被災しなかった事例に関するデータを蓄積し、解析を行っていく必要がある。
