第1章 研究の概要

1.1 研究の背景と目的

1.3.1 M2 橋

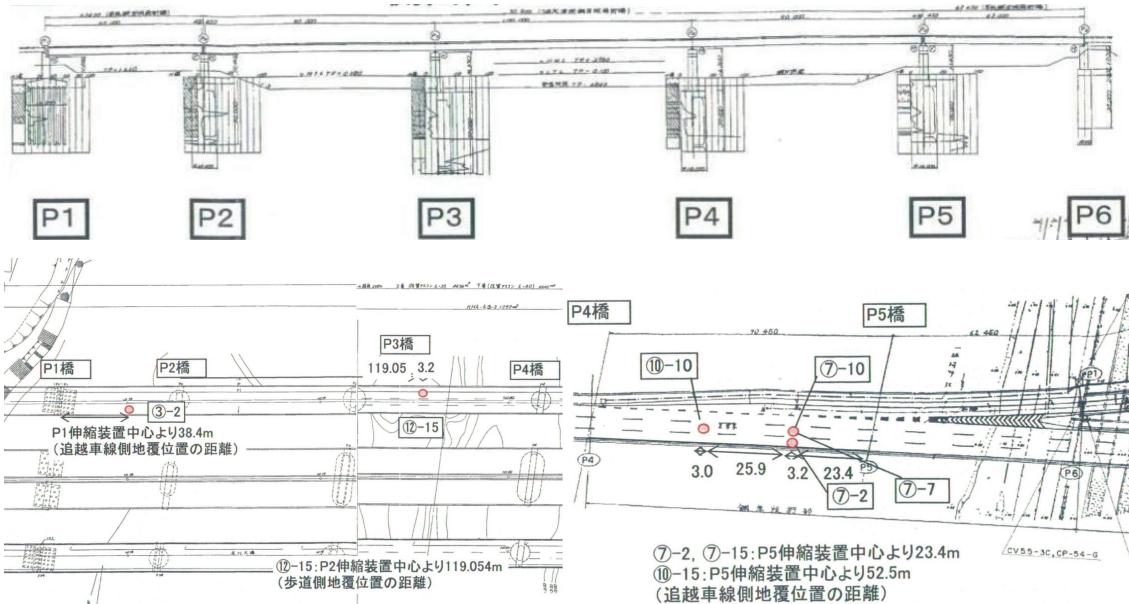
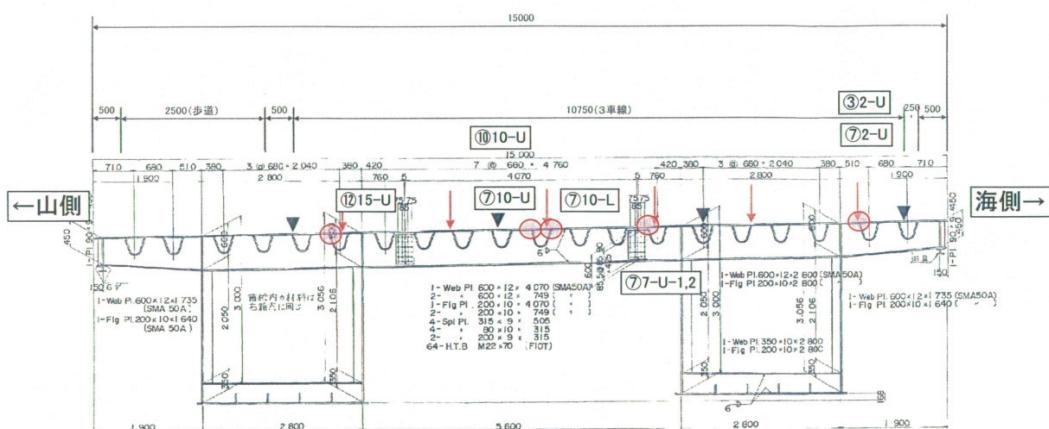
図 1.3-2 き裂発生位置

- ・3 径間のうち、P1~P2, P3~P4, P4~P5 間の全ての径間。
- ・箱げたウェブ直近のトラフリブ、及び、箱桁支間中央のトラフリブ。
- ・大型車の車輪走行位置直下。
- ・損傷は、一つのトラフリブの両側で生じていた（図 1.3-2 き裂番号⑦-10）。

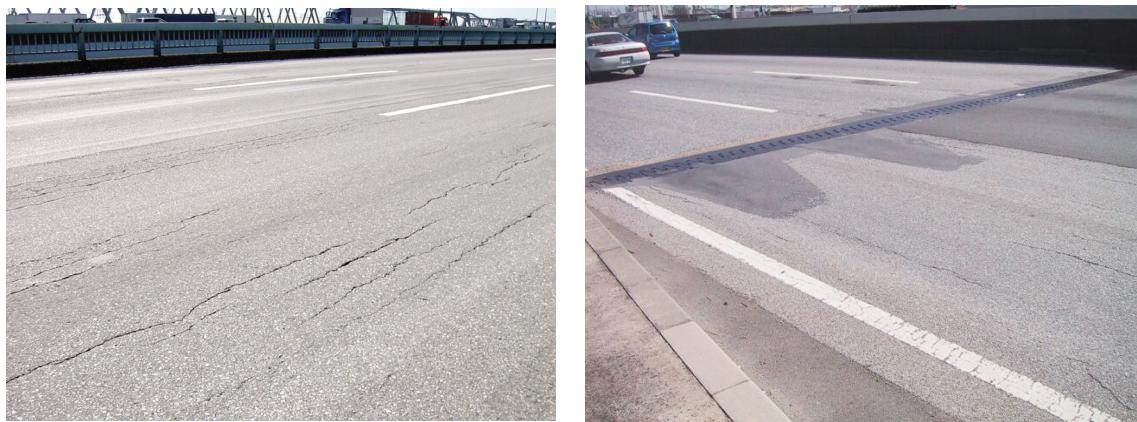
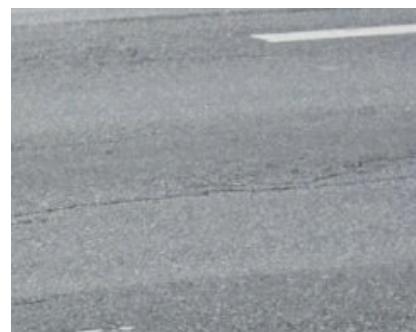
写真 1.3-3 舗装劣化状態

舗装は、全厚が改質アスファルト舗装（75mm）であり、一般に当初施工で用いられることが多いグースアスファルト舗装の基層がない。そのため補修履歴の記録がないものの、過去に基層から舗装が補修された可能性があると考えられる。また、桁端部の伸縮装置付近ではオーバーレイによる打ち替えが行われている（写真 1.3-3(b)）。

- ・縦方向のひびわれが多数発生している（写真 1.3-3(a)）。ひびわれは大型車の車輪通過位置で特に顕著であるが、それ以外の位置でも発生している。
- ・縦横に細かく、蜘蛛の巣状にひびわれている箇所が確認された（写真 1.3-3(c)）。

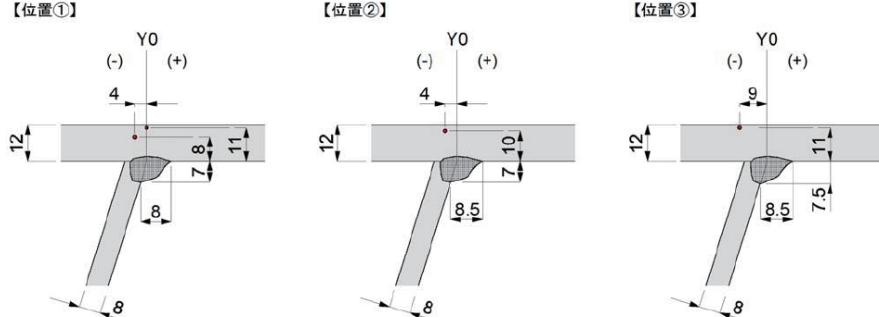
図 1.3-3 溶接ビード形状 (き裂位置は①)

- ・脚長ゲージによる計測結果では、デッキプレートとトラフリブ溶接部の溶接脚長はデッキプレート側が 8 mm 程度、トラフリブ側が 7 mm 程度と標準的といえる範囲の大きさが確保されている。(図 1.3-3)
- ・特段の溶接ビード形状の不整や溶接欠陥は認められない。

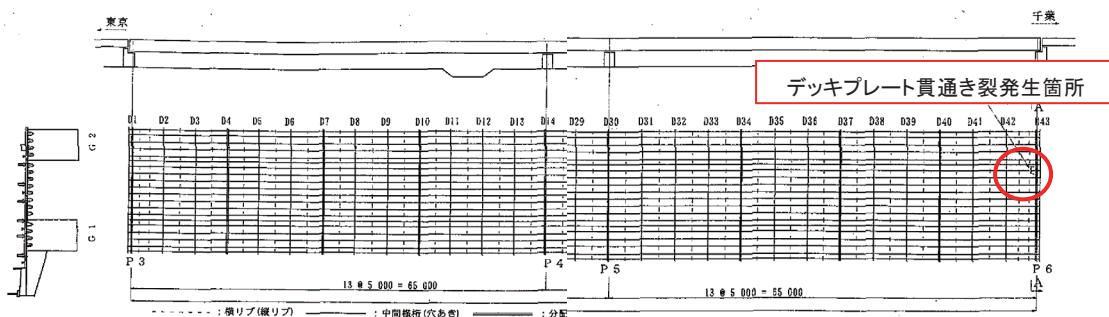
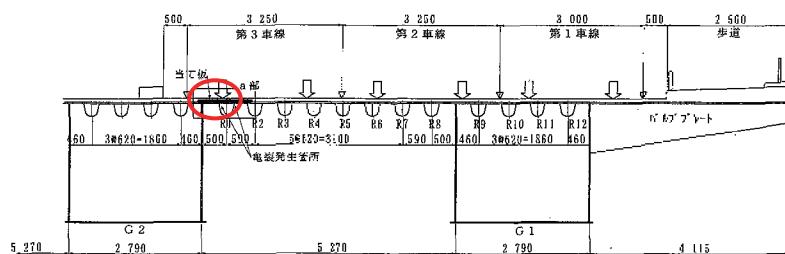
図 1.3-5 き裂発生位置

- ・ 3 径間のうち、端径間の支点付近。
- ・ 箱桁ウェブ直近のトラフリブとデッキプレートの溶接部。
- ・ 進行方向最初のパネルの端部。
- ・ 大型車の車輪走行位置直下。
- ・ デッキプレート厚は 12mm であるが、デッキプレート上面は腐食しており、減厚している可能性がある。
- ・ 損傷は、ひとつのトラフリブの左右の溶接線に生じていた（写真 1.3-5）。

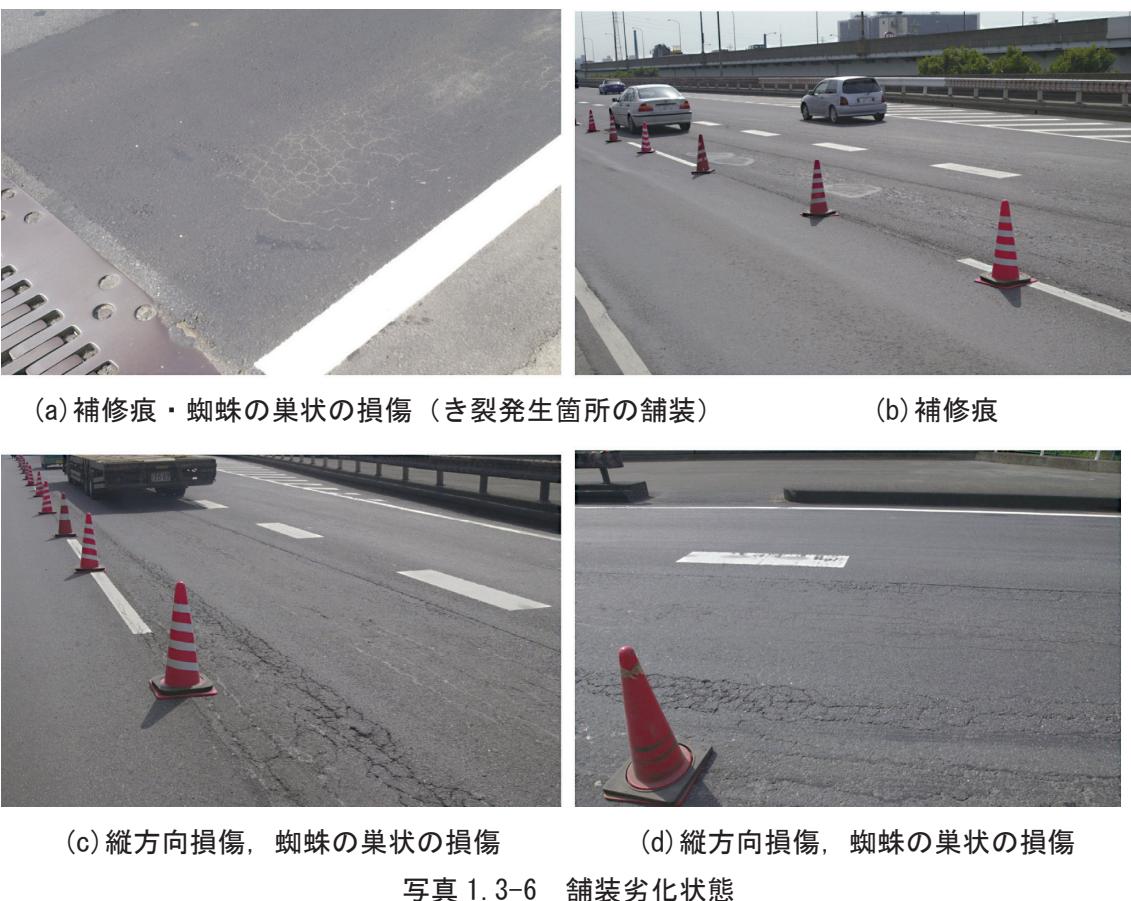
写真1.3-6 舗装劣化状態

- ・過去に3回の補修修繕工事が行われており、表層は改質アスファルト舗装である。1997年にオーバーレイ実績記録がある。しかしながら、過去の補修時に基層まで補修あるいは更新されているかなど、その他の補修内容の詳細は不明（写真1.3-6(a), (b)）。
- ・疲労損傷発生直前まで、舗装にポットホールが度々発生し、緊急補修が行われている（写真1.3-6(b)）。
- ・舗装の劣化は著しく、全線にわたり舗装の縦方向損傷（写真1.3-6(c)）及び、蜘蛛の巣状の損傷（写真1.3-6(a), (b), (d)）が多数発生している。

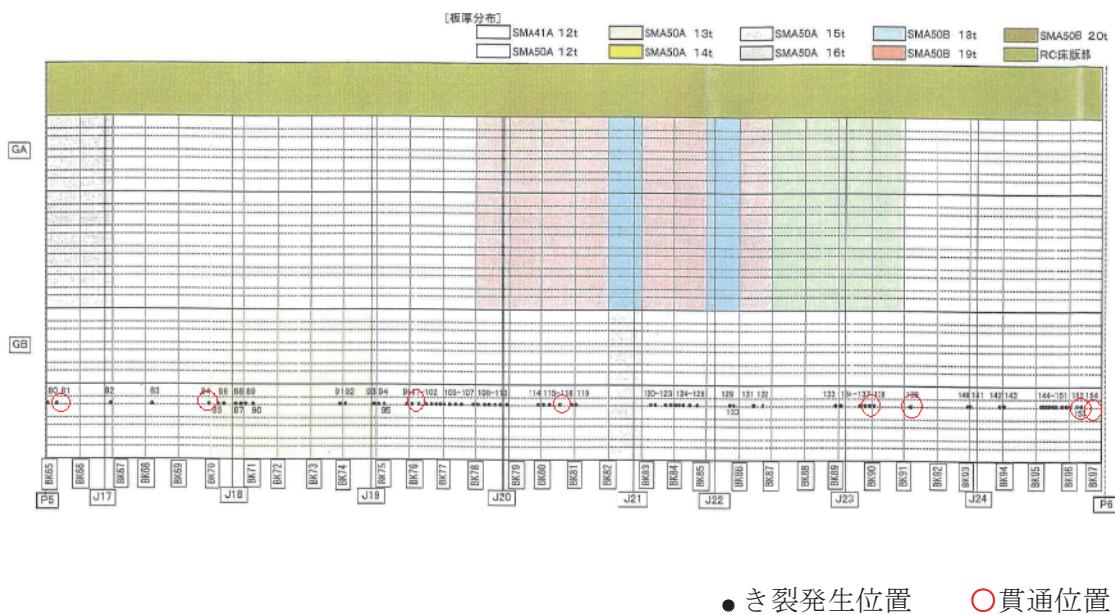
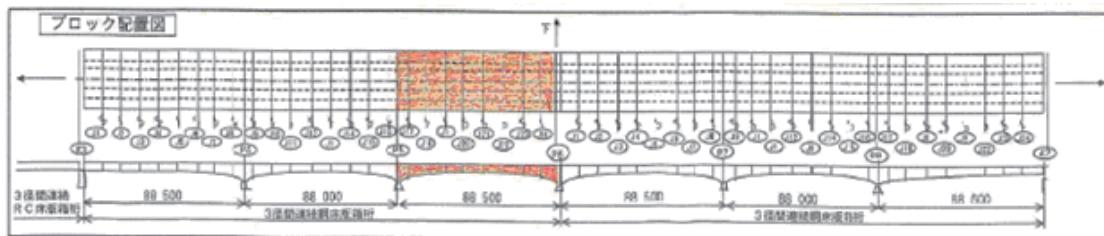
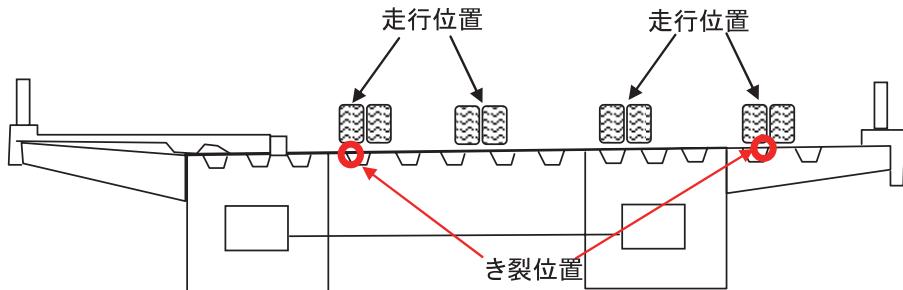
図 1.3-7(a) き裂発生位置 (平面図の一例 P5~P6)

- ・ 3 径間の全てで超音波探傷試験によりデッキプレート貫通き裂が発生しているものと考えられる。(なお、直接き裂を上面から確認したものはデッキプレート厚 12mm の部位のみであり、その他の板厚の部位での直接視認はしていない。)
- ・ 大型車の輪位置とも一致する箱桁ウェブ直近のトラフリップにき裂の発生は集中している(図 1.3-8(b) 参照)。
- ・ 橋軸方向の発生状況に、横げた位置や支点近傍などの傾向は見られない(図 1.3-8 参照)。

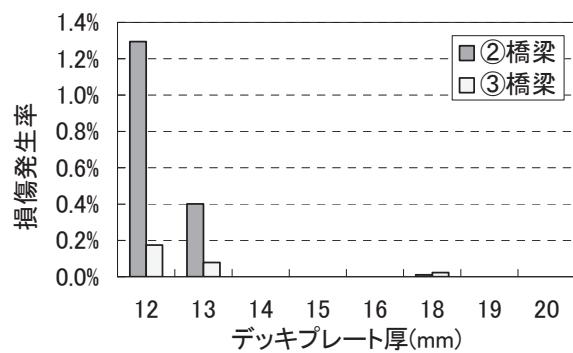
図 1.3-9 デッキプレート厚ごとの溶接長あたりの損傷発生率

M10 橋は、鋼重を抑えるために、異なるデッキプレート厚を用いている。デッキプレート厚ごとに溶接当たりのき裂長をまとめた結果を図-1.3.9 に示す。

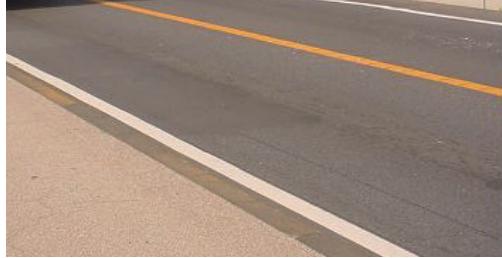
写真 1.3-8 路面の補修痕

- ・舗装は、改質アスファルト舗装であった。改質アスファルトは鋼床版で一般的に用いられるグースアスファルトと比較して一般的に施工性がよいため、補修の際に用いられることが多い。したがって、M10 橋において補修履歴はないものの、過去に舗装が補修された可能性があると考えられる。
- ・車両の輪位置に、舗装の補修痕が多く確認された（写真 1.3-8）。

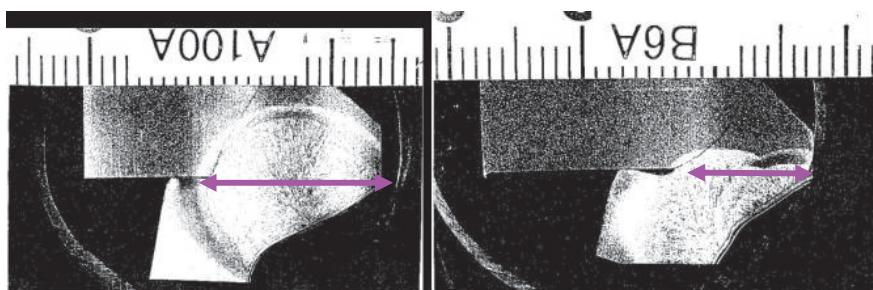
写真 1.3-9 溶接サイズの比較

M10 橋の溶接形状を図-1.3-10 に示す。疲労設計指針で規定している 75%溶込み以上が確保されていた。また、デッキプレート貫通き裂が確認された②、③橋それぞれの断面を写真 1.3-9 に示す。超音波探傷の結果、溶接線当たりのき裂長が長い②橋の方が、③橋と比較して溶接サイズが大きい。したがって、溶接サイズが大きい場合でもデッキプレート貫通き裂が発生していることが確認できた。

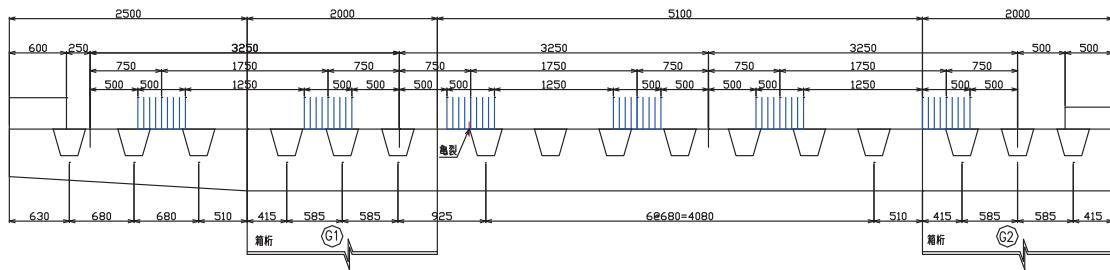
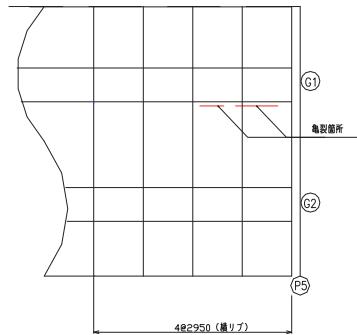
図 1.3-12 き裂発生位置

- ・ 3 径間のうち、端径間の橋脚付近、桁端から約 6m の範囲 (橋軸方向)。
- ・ 箱桁ウェブ直近。
- ・ 大型車の車輪走行位置直下。

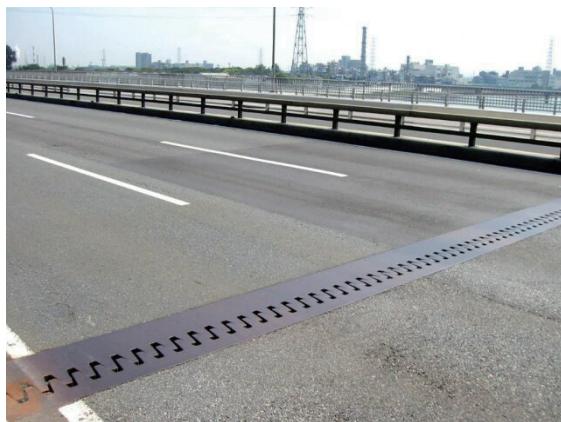
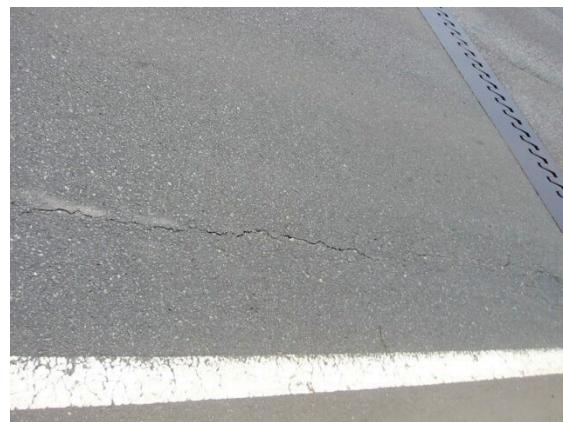
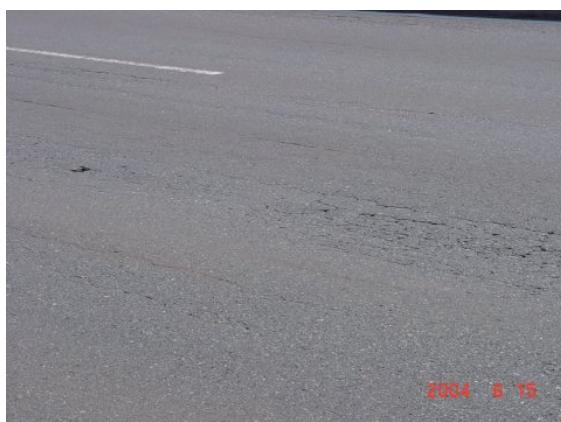
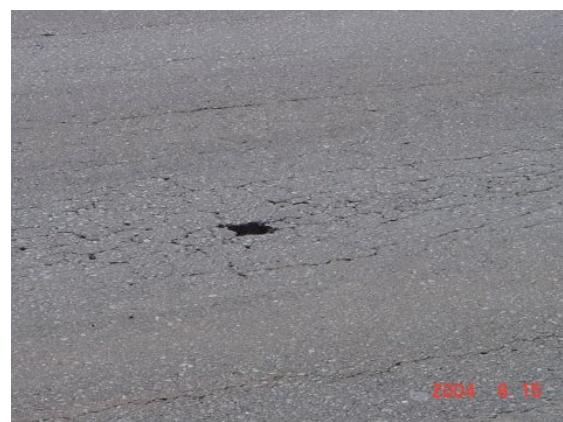
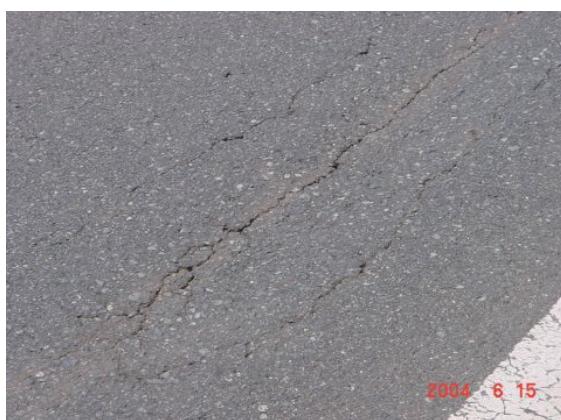
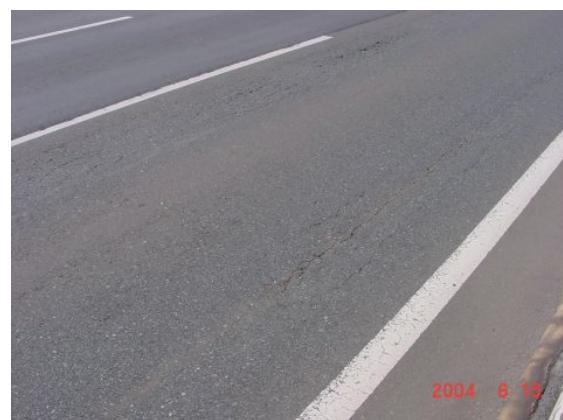
写真 1.3-12 舗装劣化状態

- ・舗装の全面補修を供用開始 16 年後の 1995 年に実施。その 8 年後の 2003 年より舗装損傷が頻発している（写真 1.3-12(a)）。舗装は改質アスファルトである。
 - ・舗装の劣化は著しく、全線にわたり、舗装の縦方向損傷が多数発生している（写真 1.3-12(d), (e), (f)）。
 - ・蜘蛛の巣状の損傷（写真 1.3-12(c)）が発生しておりポットホール（写真 1.3-12(d)）も生じている。

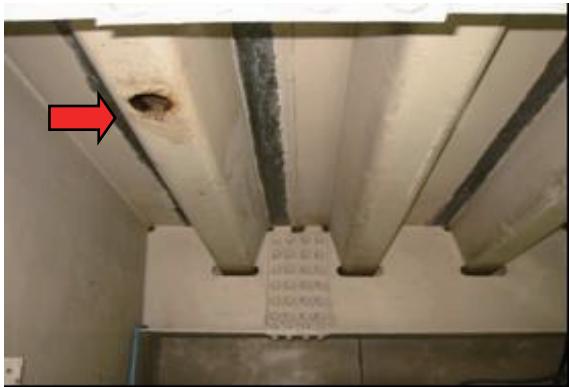
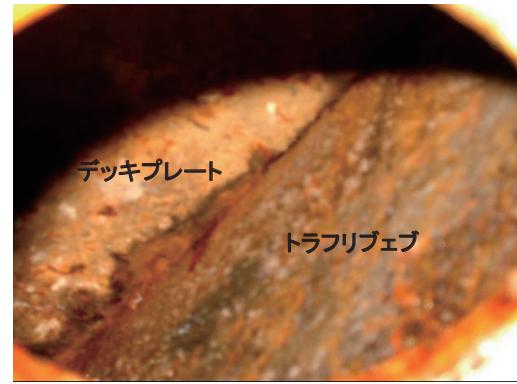
写真 1.3-13, 14 に示すようにトラフリブ内部にはき裂箇所から浸透した雨水が滯水し、き裂から路面に溢れて舗装の劣化要因になっている。
