岩手・宮城内陸地震における河道閉塞  
(天然ダム) 対応について

# 岩手・宮城内陸地震における河道閉塞（天然ダム）対応について

危機管理技術研究センター長  
西本晴男

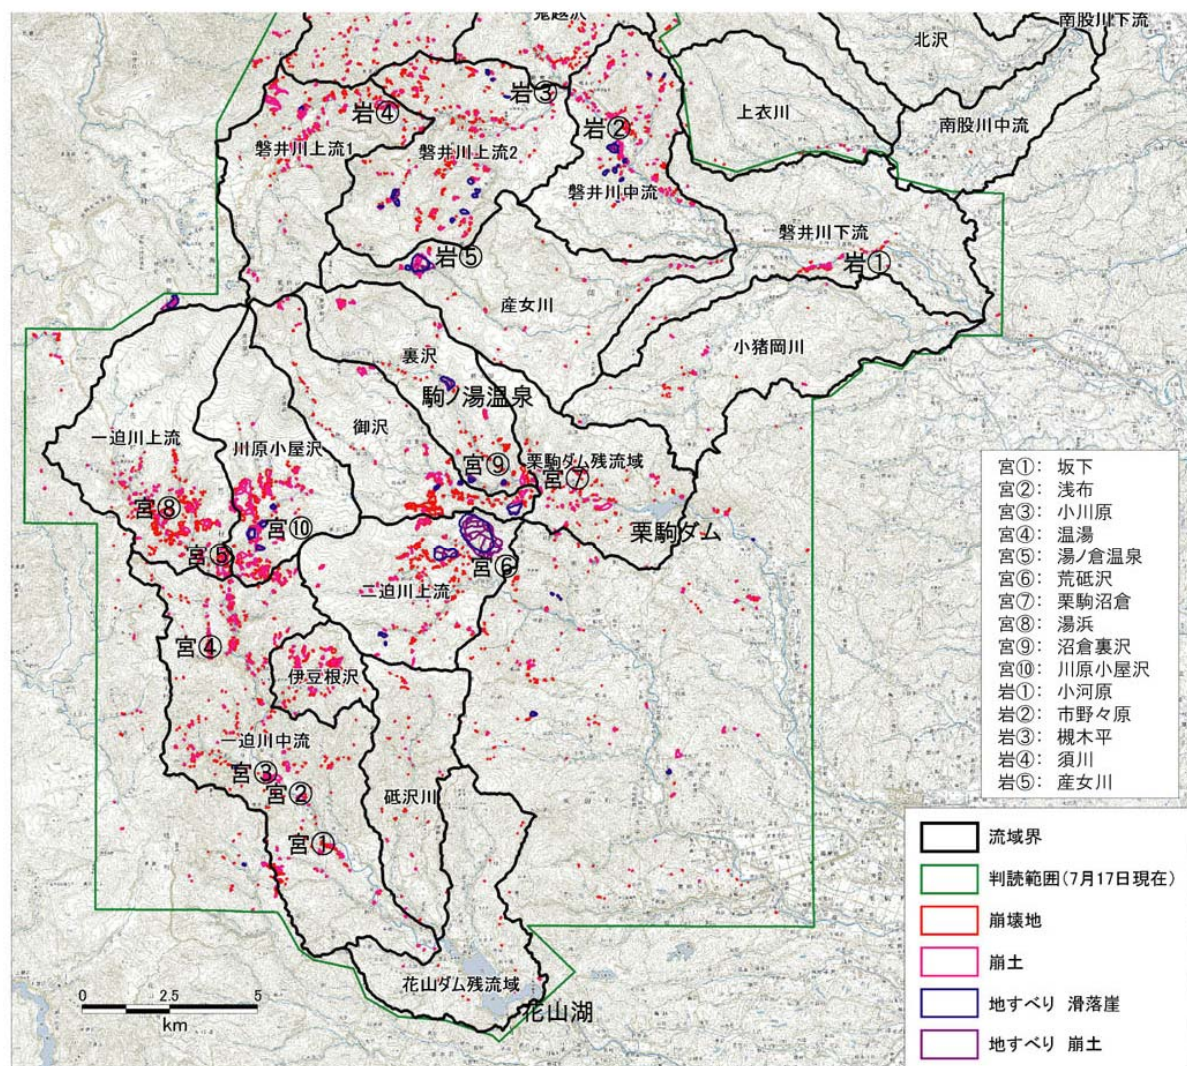
今回の地震で発生した土砂災害のうち、特に緊急の対応を行う必要があった河道閉塞（天然ダム）（以下、「天然ダム」と書く）は岩手県一関市の磐井川流域と、宮城県栗原市の迫川流域に集中して発生した。このほか、三迫川上流域のドゾウ沢の源頭部を発生源とする大規模な土石流が発生した。また、二迫川に建設された荒砥沢ダムの貯水池末端付近で大規模な地すべりが発生した（図-1）。

図-1 崩壊地および緊急の対応を検討した天然ダムの位置<sup>1)</sup>

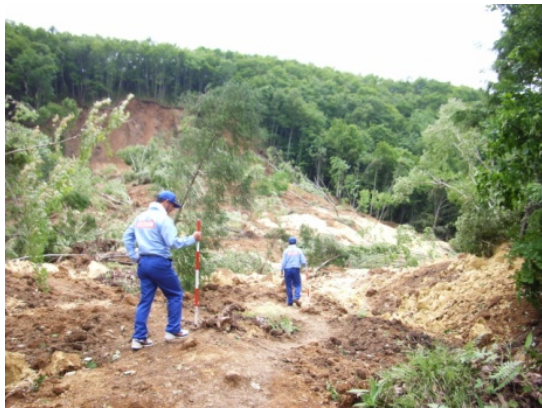
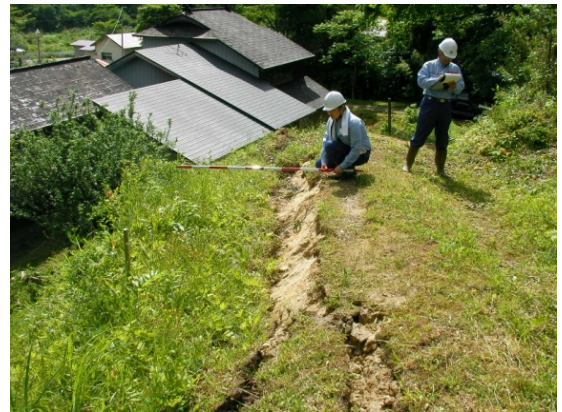
岩手・宮城両県で土砂災害が発生したことをふまえ、土砂災害危険箇所等の緊急点検を6月15日より19日まで5日間にわたり実施した（写真-1）。

写真-1 土砂災害危険箇所の緊急点検の様子（左：宮城県旧栗駒町、右：宮城県旧鳴子町）

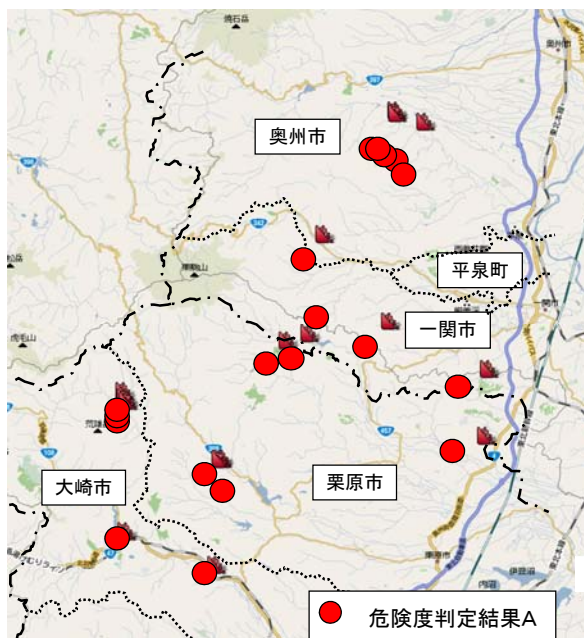
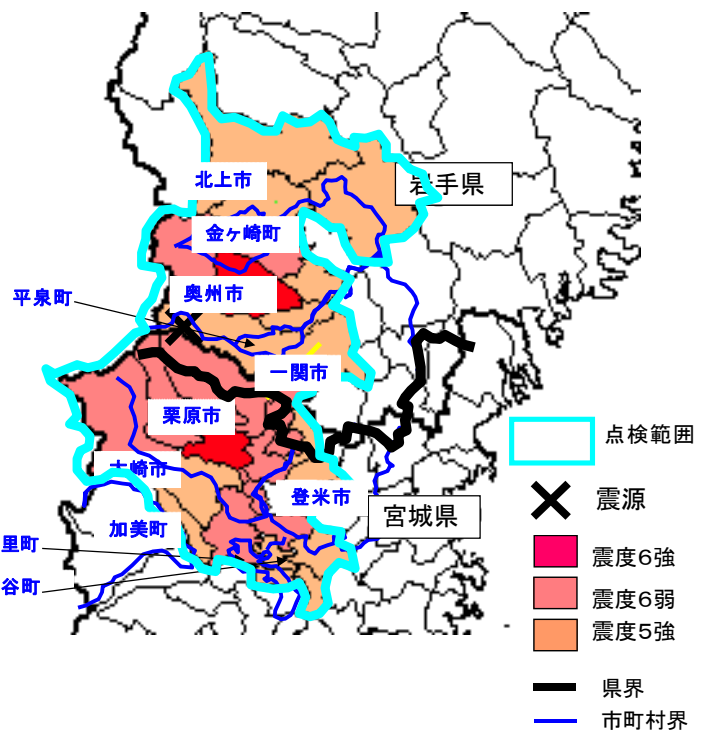
点検・調査の結果、Aランク（応急対応が必要）と判断された20箇所（図-2）について、岩手県及び宮城県、関係市に連絡し、県・市は応急対策を実施した。

図-2 土砂災害危険箇所等の緊急点検結果（危険度判定結果A）

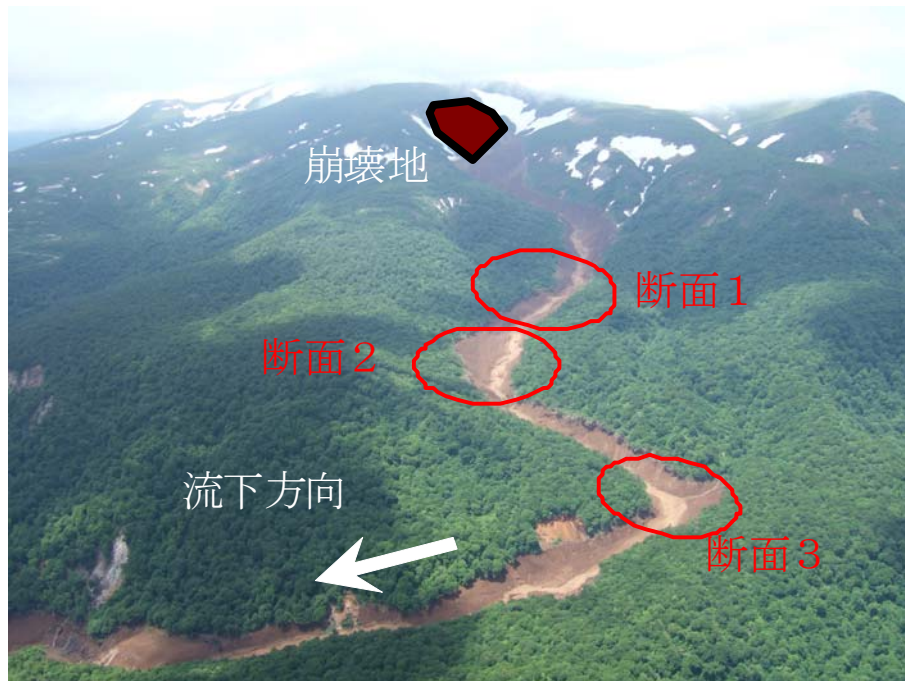
崩壊地から駒ノ湯温泉までの区間の流下幅は、崩壊地直下を除くと約 100m で、現河床から約 50m の高さまで土石流が流下した痕跡が見られた。崩壊地から駒ノ湯温泉までの区間の湾曲部で顕著な偏流が見られ（写真-2）、内湾側と外湾側でその痕跡水位に 23~40m の水位差が生じていた（[http://www.gsi.go.jp/BOUDAI/h20-iwatemiyagi/index\\_komanoyu.html](http://www.gsi.go.jp/BOUDAI/h20-iwatemiyagi/index_komanoyu.html)）。この結果を用いて、水山・上原<sup>3)</sup> の手法に従い流速を算出すると、断面 1~断面 3 の区間を土石流は 20m/s 前後の流速で流下したものと考えられた（表-1）。

写真-2 三迫川上流で発生した土石流の状況（6/15 撮影）

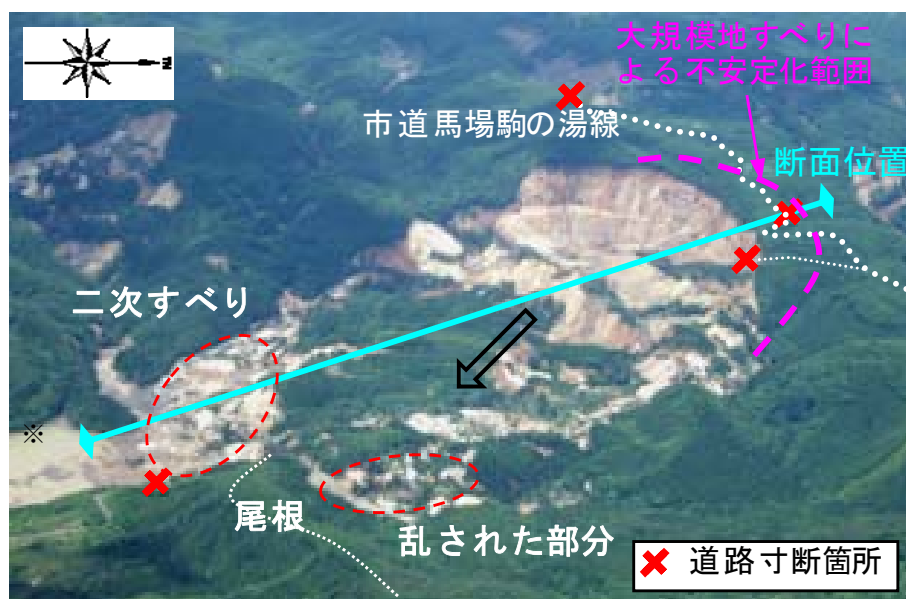
本地すべりは、宮城県栗原市栗駒の荒砥沢ダム上流で発生した長さ 1,400m、幅 810m（宮城県作成 荒砥沢ダム貯水池上流地すべり資料より引用）の大規模なものであり、地震で動いた地すべりとしては国内最大級と言われている（写真-3）。この地すべりにより、ダム貯水池内への大量の土砂の流入による利水容量の減少や、地すべり地周辺道路の寸断などの被害が発生している。

写真-3 大規模地すべり全景(6/15 空撮)

今回の地震により、多数の箇所では道路が寸断し孤立集落が生じているため（耕英地区）、道路の復旧が急務となっている。写真-3 の市道馬場駒の湯線は、耕英地区の孤立集落解消のために復旧が最優先とされる路線の一部が大規模地すべりにより不安定化していることが判った。そこで、現在地すべりチームでは宮城県からの要請を受けて、地すべりによる不安定化した範囲を避けて安全に通行できるルートを選定し、迂回路をいち早く建設できるように技術支援している。

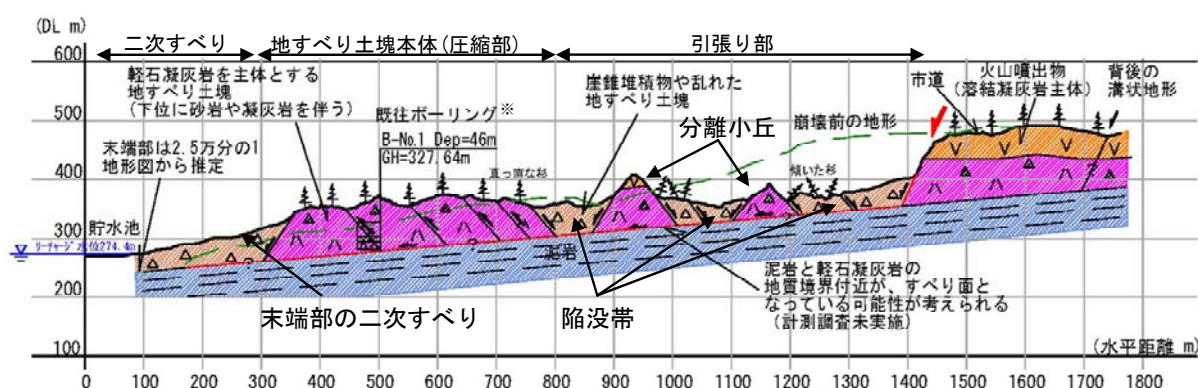
地すべり地周辺の地質は、下位が泥岩、上位が軽石凝灰岩を主体とする層から構成され、その構造は約  $5^{\circ}$  で貯水池側に傾斜している緩い流れ盤構造をなすと考えられ、それらを火山噴出物が覆っている(図-3)。すべり面は、軽石凝灰岩主体層の下面付近であり、地すべり土塊は主に軽石凝灰岩からなると推定される。

図-3 想定縦断面図

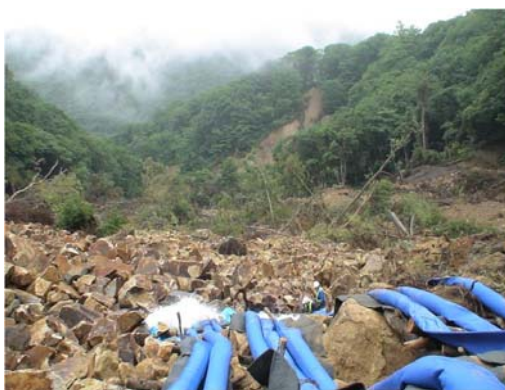
写真-4 湯ノ倉温泉のポンプ排水（7/8 撮影）

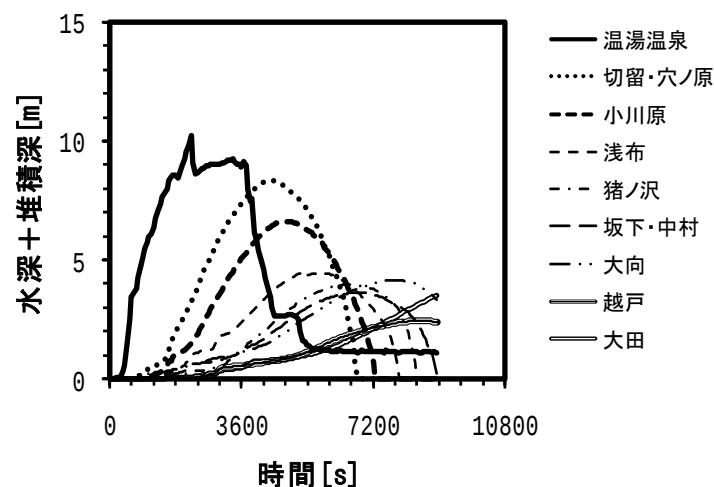
図-4 は、湛水池に流入する流量を実績値とした場合での、各集落が存在する区間内を三角形に分割した要素における水深と堆積深の和のうち最大値をプロットしたものである。温湯温泉と切留・穴ノ原では、水深と堆積深の和が家屋のある地盤の標高と河床の標高の差を越えたことから、家屋が浸水する可能性が高いことが分かった。猪ノ沢、坂下・中村、越戸、大田では、家屋が浸水する可能性が低いことが分かった。

図-4 水深と堆積深の和の時間変化（湛水池に流入する水量を実績値とした場合）

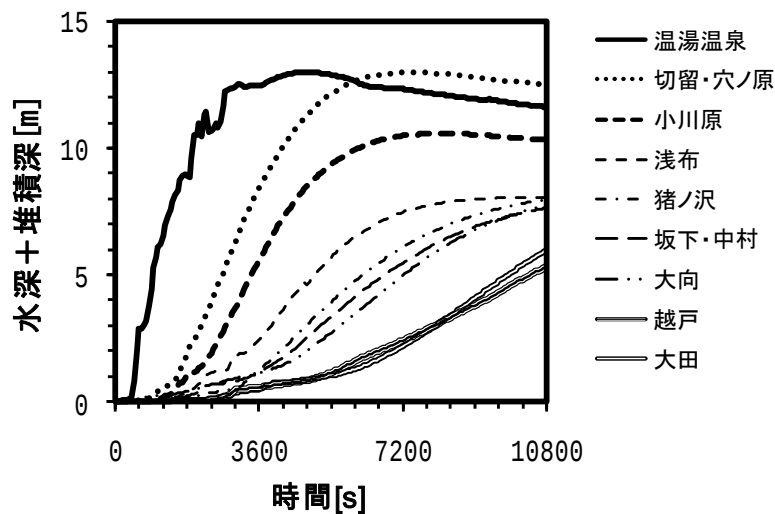
図-5 は図-4 と同様であるが、湛水池に流入する流量を推定値とした場合のものである。湛水池に流入する流量を実績値とした場合と比べると、湛水池に流入する水量が多いため、水深と堆積深の和はなかなか小さくならなかった。大田を除く集落では、水深と堆積深の和が家屋のある地盤の標高と河床の標高の差を越えたことから、家屋が浸水する可能性が高いことが分かった。大田では、水深と堆積深の和は家屋のある地盤の標高と河床の標高の差よりも小さかった。

図-5 水深と堆積深の和の時間変化（既往最大 24 時間雨量からの推定値とした場合）

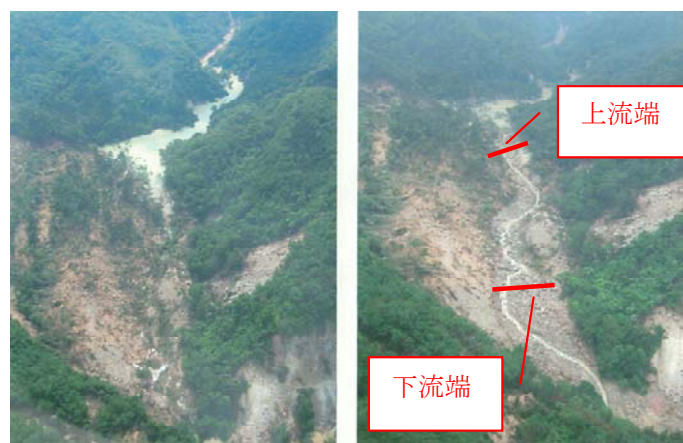
急激な流入量の変動があった直後の 6 月 21 日午前中にヘリコプターにより、上空から、栗駒ダムの上流域の調査を実施した結果、沼倉裏沢地区にできた天然ダムにおいて、越流により侵食が生じた痕跡が見られ、湛水域が縮小されているのが確認でき（写真-5）、同箇所の天然ダム土俵の侵食により栗駒ダムの流入量の急激な増加が生じたものと考えられた。

写真-5 越水による侵食前後の沼倉裏沢地区の天然ダムの様子  
(左：6/20 撮影、右：6/21 撮影)

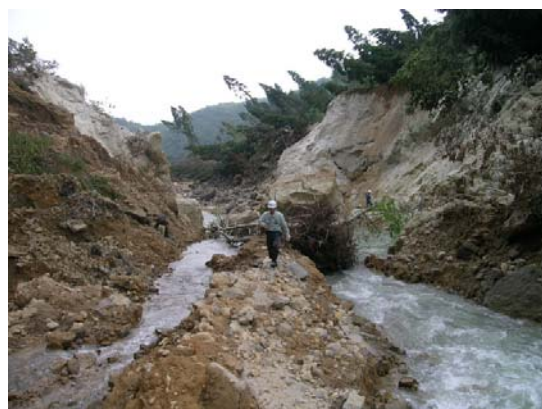
一方、6 月 21 日の越水により侵食された流路の幅は流路の底で 20m～30m であり、下流に行くほど広がっていた。また、流路の側壁の勾配は急なところで 45 度程度であり、流路の深さは 5～14m 程度であった (写真-6、図-6)。侵食後の流路の縦断勾配は天然ダム箇所の侵食箇所の下流端付近で 1/8 (約 7°)、上流端付近 1/24 (約 2°) であった。

写真-6 天然ダム上流端の状況 (7/3 撮影、下流を望む)

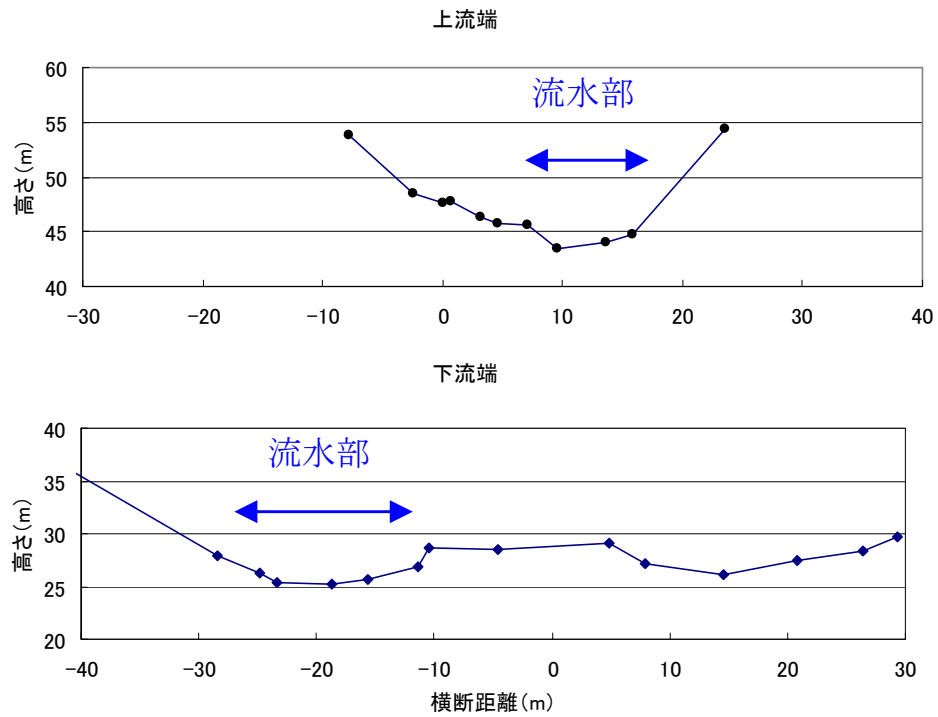
図-6 侵食された流路の横断面図

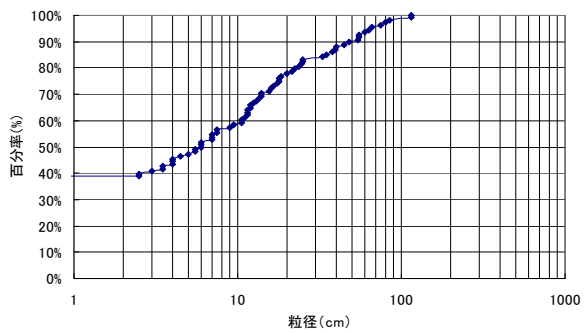
天然ダムを形成している土砂は砂などの細粒分と粒径数 cm から数 10cm の礫等に混じって、直径が 1～5m の巨礫も混入していた。左岸側で 21 日の越水による侵食を受けずに残った天然ダムの地表面の粒径を調査した結果、約 40%の地点が 2cm 以下の砂などに、約 10%の地点が 50cm 以上の巨礫に覆われていた (図-7)。

図-7 天然ダムの地表面粒径分布の百分率

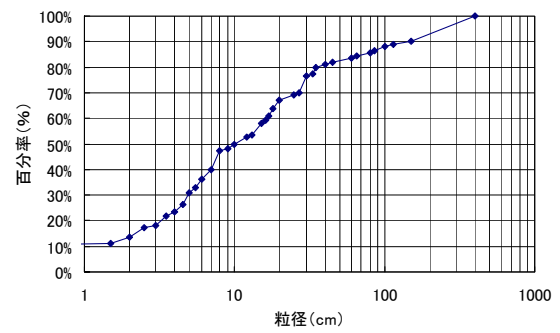
一方、侵食後の河床には、天然ダムを形成した土砂に多く見られた 2cm 以下の細粒分はほとんど見られず、アーモークート化していた (図-8)。

図-8 侵食後の河床粒径分布の百分率

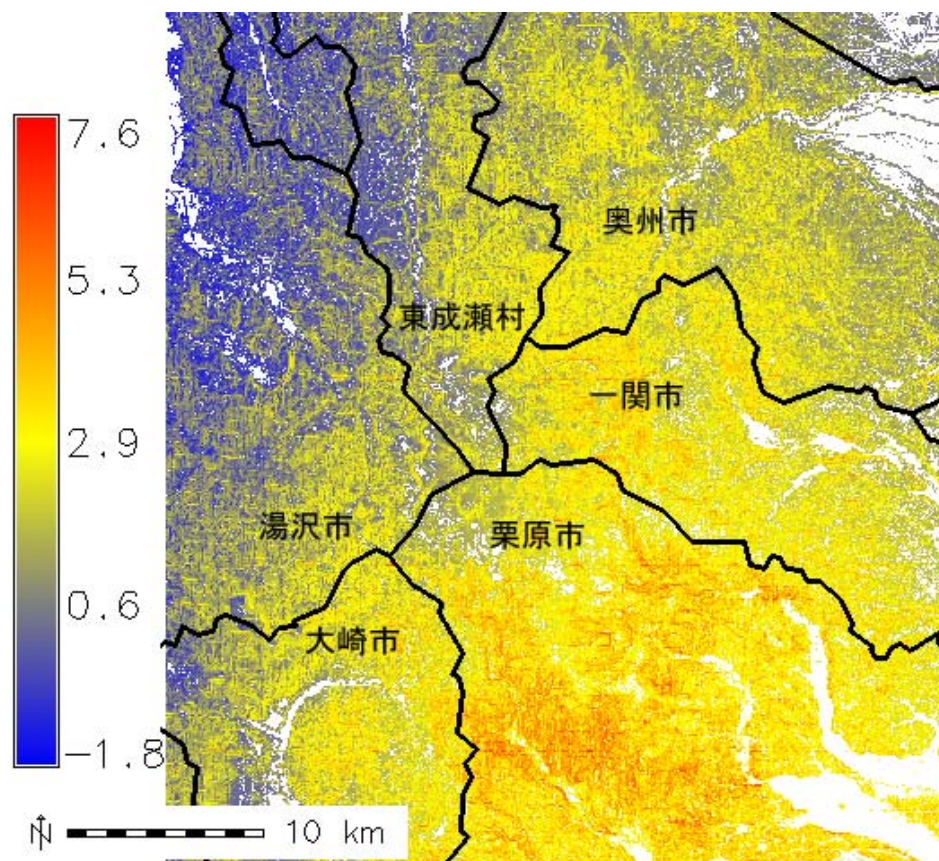
斜面の勾配および平均曲率は、数値地図 50m メッシュ（標高）のデータを、バイキュービック法を用いて 10m メッシュへ変換して算出した。地表面最大加速度については、（独）防災科学技術研究所が提供している K-net (<http://www.k-net.bosai.go.jp/k-net/>) の最大加速度を用いて、観測点における最大加速度を平滑化した。図-9 により、一迫川、二迫川、三迫川（栗原市）及び磐井川（一関市）流域は他の地域に比べて相対的に高い判別得点であり、斜面の崩壊しやすい条件であったと推定できる。これは、本手法が斜面の震後点検を行う際の優先範囲の選定に有効であることを示唆している。

図-9 判別得点分布（実線：市町村界）
