## II 保全対策事例

保全対策事例の樹木一覧	8
保全対策事例の樹木位置図	9
保全対策事例シートの見方	10
アキニレ	12
イチイ	14
イチョウ	17
ウメ	21
エノキ	25
オガタマノキ	28
カエデ類	31
カキノキ	35
カゴノキ	37
カシ類	39
カヤ	46
クスノキ	49
クロガネモチ	54
ケヤキ	56
コナラ	61
サクラ類	63
サワラ	74
シイ類	76
スギ	81
ソテツ	85
タブノキ	88
トチノキ	91
ハクモクレン	93
ヒイラギ	96
ヒトツバタゴ	98
ヒノキ	100
ジャクシン	103
ホルトノキ	106
マキ類	108
マツ類	112
ムクノキ	117
メタセコイア	123
ヤナギ類	125
ヤブツバキ	128

## ＜保全対策事例の樹木一覧＞

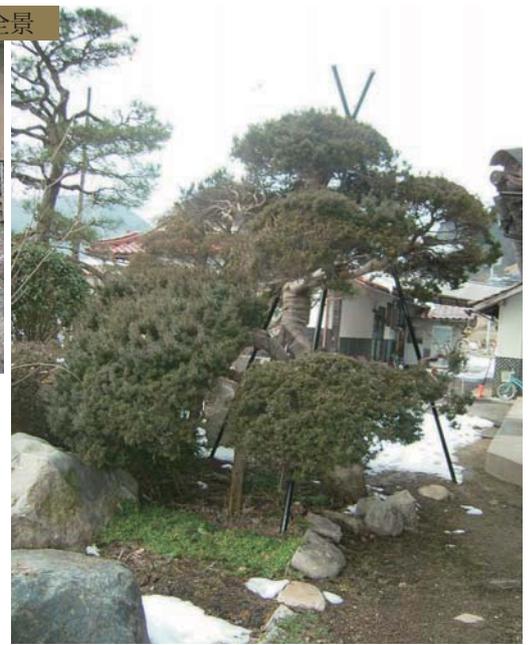
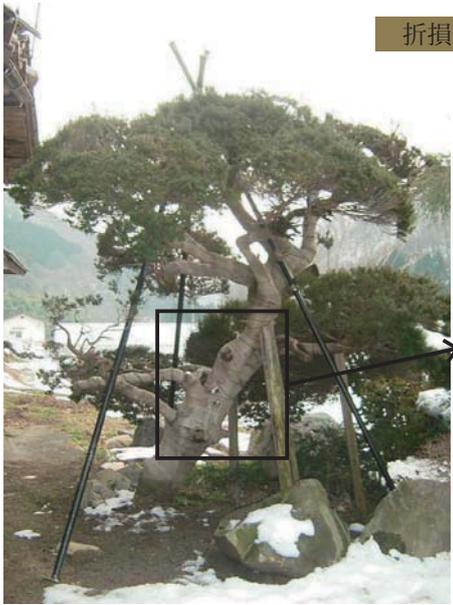
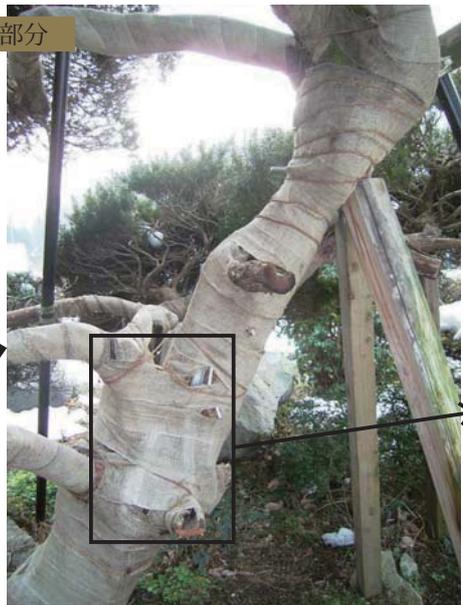
平成 18 年 1 月の例年になく大雪で、このキャラボクが幹の途中から一皮残しポッキリ折損した。家人からの依頼で大雪の中、樹木医が駆けつけ外科手術を行い、立ち直らせたものである。

一年後の平成 19 年 1 月現在、テープをとると何処が傷口かまったくわからない状態であった。樹木医は、完全に折れていたのでは成功する可能性は低いと考えていたが、春には新芽を吹き、調査時点（19 年 1 月）でも葉は枯れてはいなかった。まだ完治したとは言い切れないが、①折れてすぐに治療をしたこと、②丁寧にささくれた裂け目を戻し樹皮も傷口がわからないほど丁寧に復旧していること、③冬で雑菌がいなかったこと、④強剪定が適度な刺激になったこと、⑤新芽の準備に間に合ったこと、⑥上部裂け口の防水をしたこと、などが成功の秘訣と考えられる。このような処置が成功したことで、樹木の外科的手術においても、いろいろな可能性が見えてくる。治療時期や刺激の与え方など興味深い。

全体（特に上部）にはまだ雪が積もるため雪害の恐れがあり、作業上も軽量化は必須として、かなりの強剪定を行った。幹の復旧では、折れて裂けてささくれた患部をレッカーでつりながら丁寧にゆっくりと、もとの状況に戻し支柱で支えた。その後 3 本のボルトで裂けた部分を締め、細かい部分はアルミのフラットバーを釘付けする要領で樹体表面や樹皮を整形し圧着させた。裂けた傷口はアルミ箔と接着剤で塞いでいる。その後、緑化テープで傷口全体を巻きつけ、一年を経過した。

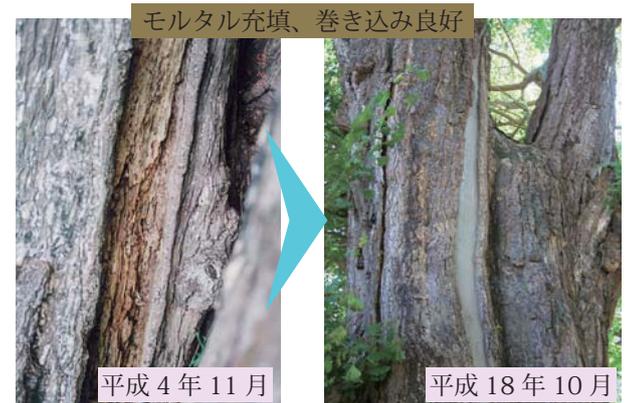
モルタル充填、巻き込み良好

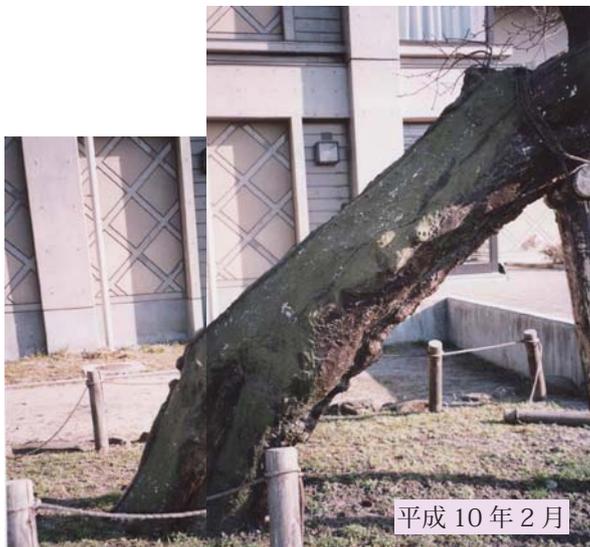
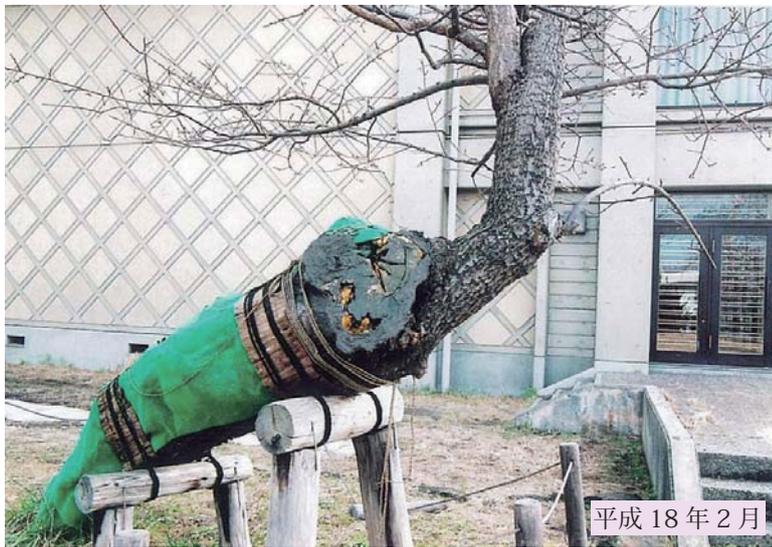
## 幹腐朽部処置

腐朽部を削りウレタンを充填しているがあまり成功しているとはいえない。臥竜梅は元来木部が発達せず幹の倒れる性質があるが、このような自立しない樹木にウレタン充填しても幹が動くため効果は薄い。そのため、支柱は動かなくするため効果的である。また、近くの別の臥竜梅の治療ではピートモスの充填で不定根誘導を行っており、ピートモス内で細根は安定し下方にあまり伸長していないものの樹勢回復には貢献しており、平成 13 年に行った根系誘導の状況を確認しながら育成していくことも重要である。歴史的価値を市民に知らせる看板設置など PR をしたい。

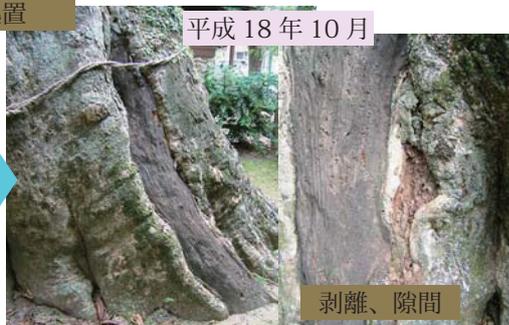
腐朽部処置  
平成 9 年 11 月

剥離、隙間

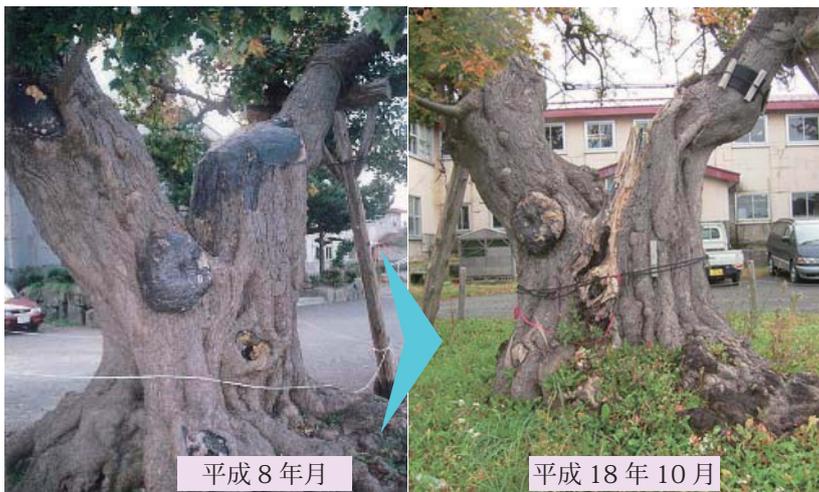
## 腐朽部処置

土壌改良を実施して、腐朽部殺菌はせずに表面仕上げのみを行っている事例であるが、樹勢回復の効果が認められていない。腐朽部の回復は見込めなくても、適切な根元の土壌改良と枯損部の剪定で活力のある若枝を出させ、樹勢回復できると考えられる。校庭に立っていることから枯枝が児童に対して危険なものとなる恐れがあるため、早急な対応が必要である。

・腐朽部処置や支柱の効果が全く見られない。

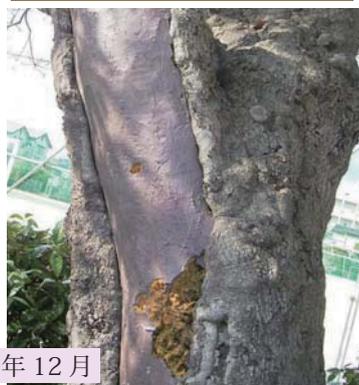
一部剥離している腐朽部処置

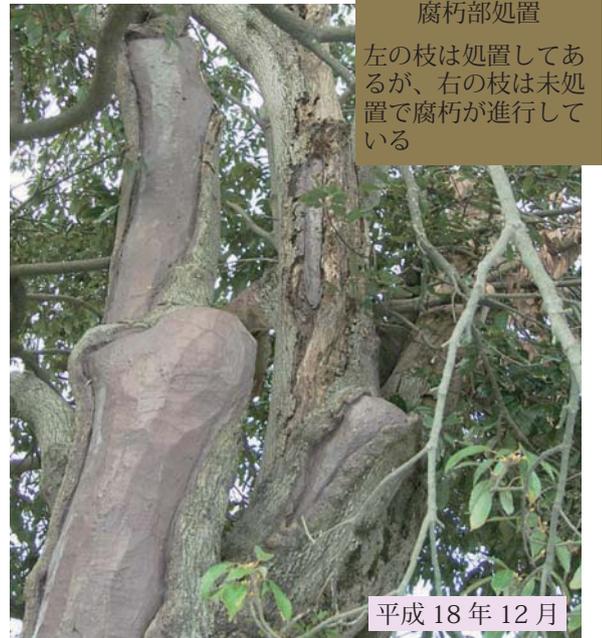
左の枝は処置してあるが、右の枝は未処置で腐朽が進行している

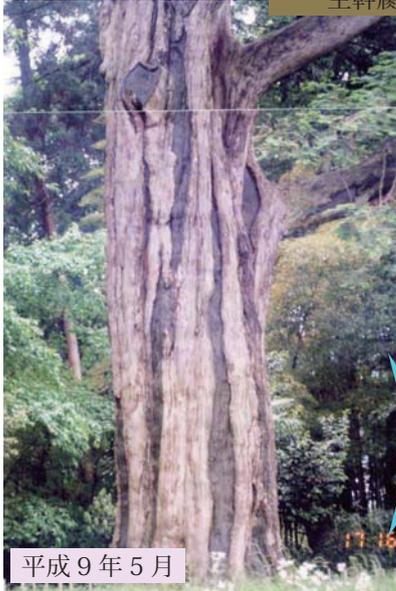
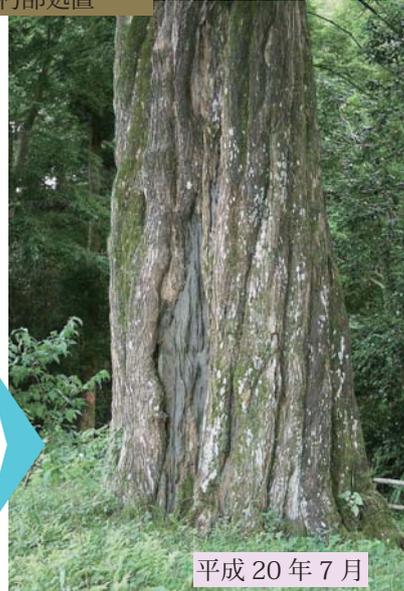
主幹腐朽部処置

治療時に大枝 2 本に支柱を設置したが、平成 10 年の冠雪により支点部で折損した。枯れた枝葉が所々に見られ、樹勢はあまり良くない。腐朽部処置には特に変化が無い。

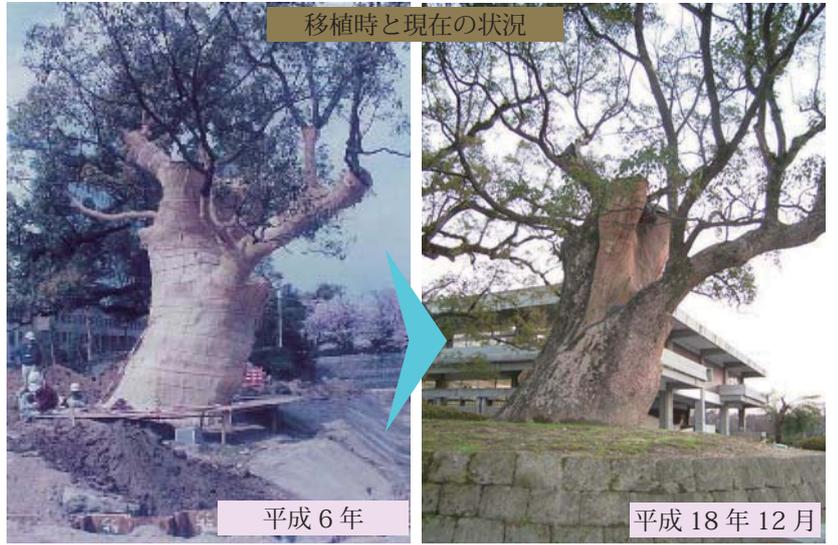
移植時と現在の状況

平成 4 年に診断と移植のための根回しを実施している。根鉢を壊さず大きくとり、環状剥皮により細根を発根させ、現地土に完熟堆肥を 1/3 ほど混入し埋め戻し、その後活性剤と土壌改良剤、さらに土壌消毒剤を施用した。平成 10 年、現在の場所に移植を実施し成功している。根回しが丁寧におこなわれたことと、地下水の低い悪条件から排水の良い盛土上に植栽したことで、生育は良好であり、カルスも発達している。

今後は枯死した部分や空洞をどのように保全するについての検討が必要である。

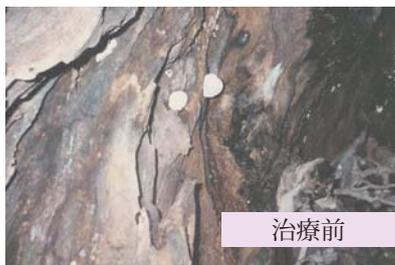
### 腐朽部処置

一部の葉色が変色しているが、全体的に樹勢は良好である。低下した地下水位も元に戻っている。根株の大きな腐朽部は、平成18年の再補修を受けたことにより異常はないが、治療後の冠雪によりウレタンに亀裂が入っている。

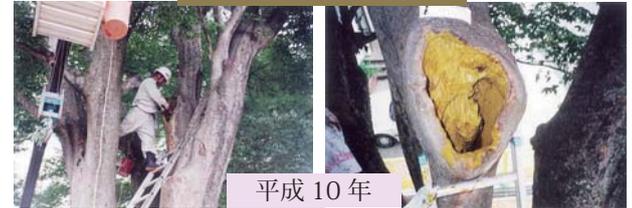
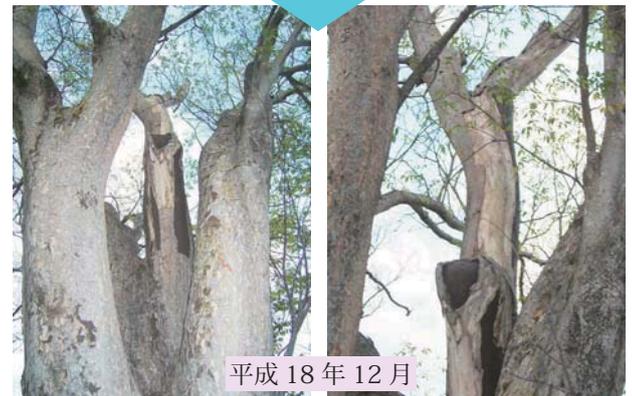
## 幹腐朽部の状況

・充填剤は密着しているが表面の劣化が見られる。
