# 景観重要樹木の管理指針の策定に関する研究

Planning of the management guideline of important trees for landscape

# 樹木の根上り対策に関する調査

Research on countermeasures for infrastructure damage by tree roots

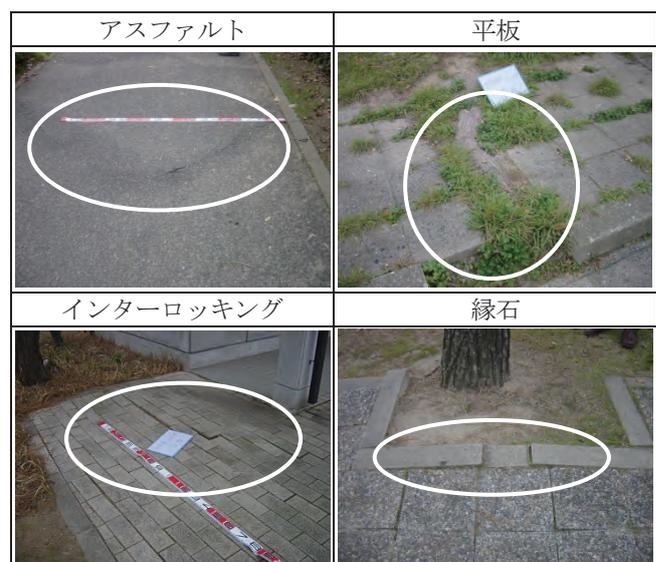
障害が多く見られたのは、園路端（縁石）から1m以内に植栽された樹木であった。障害状況は、軽度なひび割れから、舗装材（インターロッキング、平板）や縁石の持ち上げなど、様々であった（写真1）。特に、舗装材の持ち上げが多く見られた。

写真1 構造物障害の状況

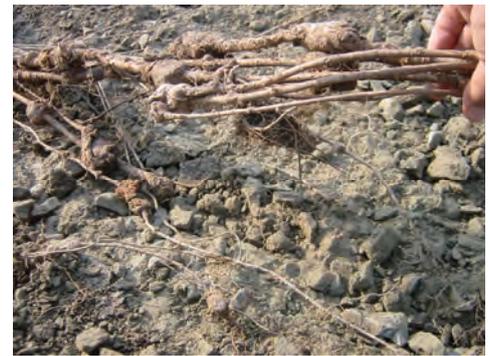
サイクリングロード脇の緑地帯に植栽されている障害木と非障害木それぞれ1本ずつを対象に根系調査を行った。2本の樹木の根は、どちらも縁石の基礎に当たると左右どちらかの方向に屈曲し縁石の縁に沿って伸長しているが、縁石下のわずかな隙間がある箇所では縁石の下にも根を伸長させ、さらにアスファルト下の路盤中にも根を伸ばしていた。アスファルト下層に伸長した根（0.5～1cm程度の太さ）はある間隔において、部分的に肥大し、直径3cm程度で厚さ1.5～3cm程度の円盤状ないし団

子状の塊を作り、これがアスファルトを持ち上げる主要因になっていた（写真2）。

障害木と非障害木の幹周は1.3mと1.2mとほぼ同じ大きさの樹木であるが、幹の外周と縁石までの距離は、非障害木は110cmであるのに対して障害木では72cmと近いことが影響していると考えられる。

写真2 サクラの根系（団子状の塊）と1.2mとほぼ同じ大きさの樹木であるが、幹の外周と縁石までの距離は、非障害木は110cmであるのに対して障害木では72cmと近いことが影響していると考えられる。

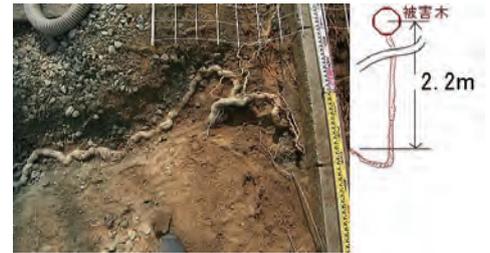
サイクリングロードと園路に挟まれた植樹帯に植栽されている障害木と非障害木それぞれ1本ずつを対象に根系調査を行った。2本の樹木の根は、どちらも縁石の基礎に当たると様々な方向に根を屈曲させて伸長しているが、縁石下に大きな隙間がある箇所では縁石の下にも根を伸長させ、さらにアスファルト下の路盤中に根を伸ばしていた。アスファルト下層に伸長した根は、トグロを巻くように肥大成長し、これがアスファルトを持ち上げる主要因になっていた（写真3）。

障害木と非障害木の幹周は両者とも0.7m程度で、さらに幹の外周と縁石までの距離も0.7mと同じである。障害の有無を分けたのは、トグロ状の軟らかく屈曲しやすい特徴を有する根が伸長できる十分な隙間が、縁石の下や路盤方向に存在するのにかによる違いと考えられる。

写真3 シンジュの根系（トグロ状）障害木と非障害木の幹周は両者とも0.7m程度で、さらに幹の外周と縁石までの距離も0.7mと同じである。障害の有無を分けたのは、トグロ状の軟らかく屈曲しやすい特徴を有する根が伸長できる十分な隙間が、縁石の下や路盤方向に存在するのにかによる違いと考えられる。

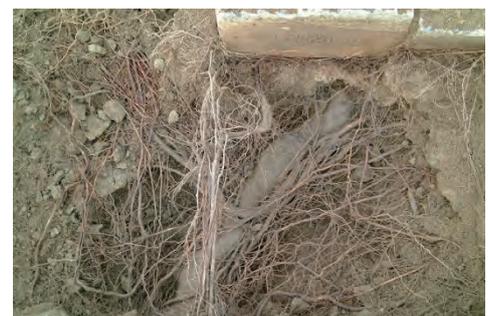
写真4 モミジバフウの根系（太根）

の路盤に伸長した根は肥大成長して太くなり縁石や平板舗装を持ち上げる要因となっていた（写真4）。

障害木も非障害木も共に同じ大きさの植栽木の中心に植栽されて構造物までの距離に差異はないが、障害木の幹周が85cmに対して非障害木の幹周は58cmと小さい。この成長の違いが根上り発生の有無に影響したものと考えられる。

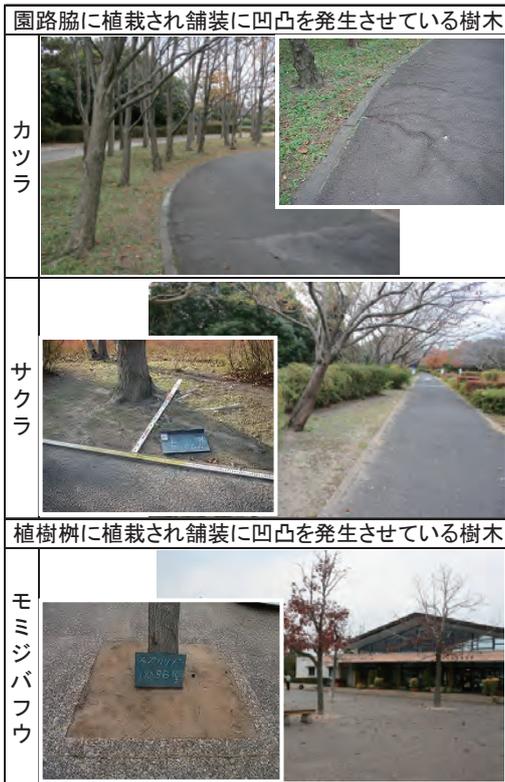
写真5 根上り対策試験の対象木

国営海の中道海浜公園内の根系により構造物に障害を及ぼしている樹種を対象として（写真5）、その対応策を検討して試験施工を行った。

今回の根上り対策は、既に植栽されている樹木による構造物への障害を軽減するための対応策であり、樹木の状況に応じて以下を実施することとした（表3）。

#### ①根系伸長制御のための対策

「根切り」、「根系遮断」、「根系誘導」を行った。

②根系伸長空間確保のための対策

「植栽基盤の拡大」、「構造物地下の根系誘導空間整備」を行った。

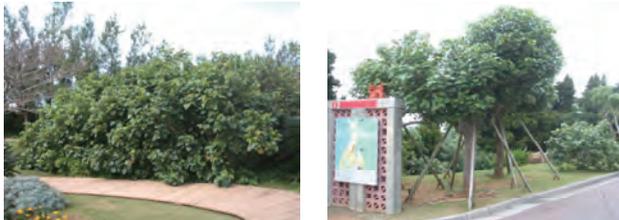
樹種特性に応じた植栽方法や仕立て方のされた樹木は、倒木被害が少ない（写真3）。また、健全に育成された樹木は、根系の支持力向上や、幹や根の腐朽防止が期待できる。健全な育成のためには、樹木の活力度（樹勢、樹形、幹の肥大成長、枝葉の量等）を定期的に調査し、過去から現在に至る樹木の状態を把握し、適正な維持管理計画を作成することが望ましい。具体的な管理項目としては、剪定、施肥、除草、支柱（結束直し、取り替え）などが挙げられる。

写真3 樹種の特性に応じた植栽方法や仕立て方

写真左：オオハマボウの植栽木①（樹高を抑え、自生に近い形状に仕立てている。台風被害は少ない）  
写真右：オオハマボウの植栽木②（本種の場合、一本立ちの樹形は本来の姿ではなく、倒木被害を受けやすい）
