5.2 木造建築物の被害

5.2.1 調査の目的と概要

2011年東北地方太平洋沖地震発生に伴い、木造建築物にも多数の被害が発生した。国土交通省国土技術政策総合研究所と独立行政法人建築研究所は、地震発生の3日後にあたる3月14日から木造建築物の被害概況を把握する目的で、第一次調査を行った。今回の地震による震災は広範囲にわたったため、この第一次調査は複数回にわたって実施したが、被害の全容を把握し切れていない。

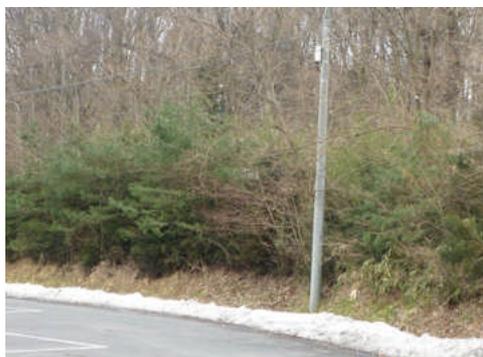
栗原文化会館の南側駐車場の南、高さ約3mの段差の上、段差から約5m南に設置してある（高さ、距離は目視による）。地形による加速度の増幅も考えられる。（写真5.2.1-1、5.2.1-2）

写真 5.2.1-1 K-NET 栗原築館
設置場所（写真中央段差上の林の中）

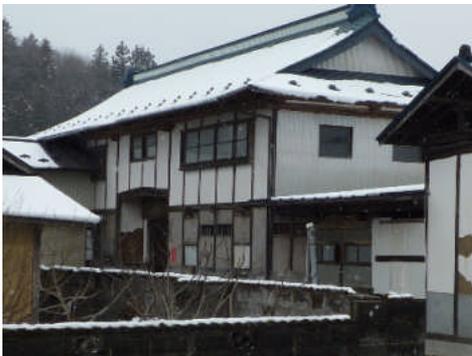
栗原市栗駒桜田においても被害が多いとの情報に基づき、同地区の住宅等の被害概要調査を行った。作業小屋等の倒壊（写真 5.2.1-15、5.2.1-16）、長屋門の土塗り壁の剥落（写真 5.2.1-17）、大きく損壊した土蔵（写真 5.2.1-18）などの被害が認められた。住宅の著しい被害は確認されなかった。

写真 5.2.1-17 長屋門の土塗り壁剥落
(栗原市栗駒桜田)

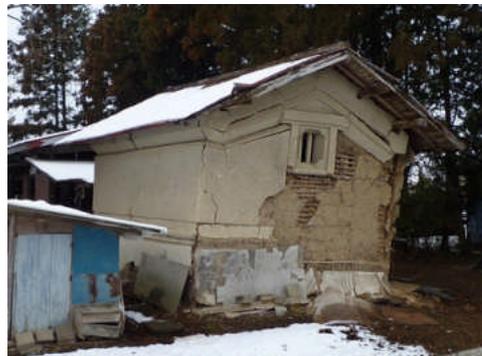
写真 5.2.1-18 大きく損壊した土蔵
(栗原市栗駒桜田)

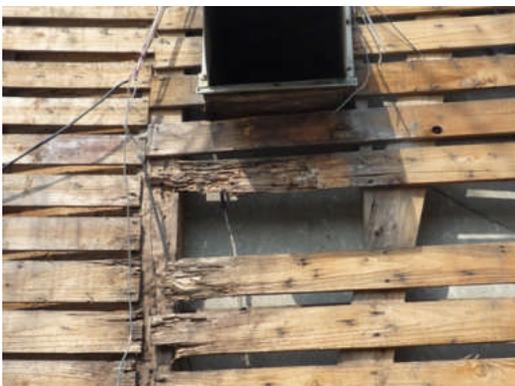
写真 5.2.2-5 写真 5.2.2-4 の南側における生物劣化

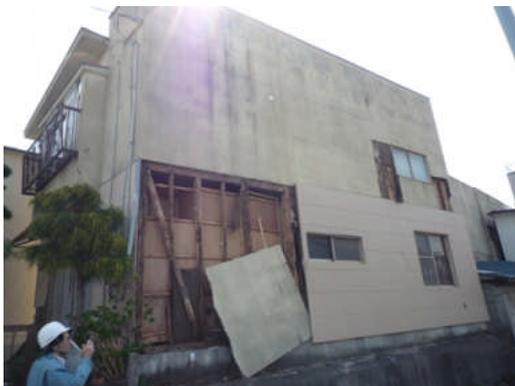
写真 5.2.2-6 外壁モルタルが剥落して、筋かいの生物劣化が顕著

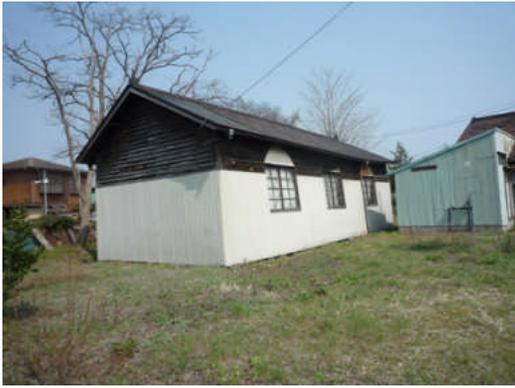
写真 5.2.2-7 残留変形が大きな倉庫

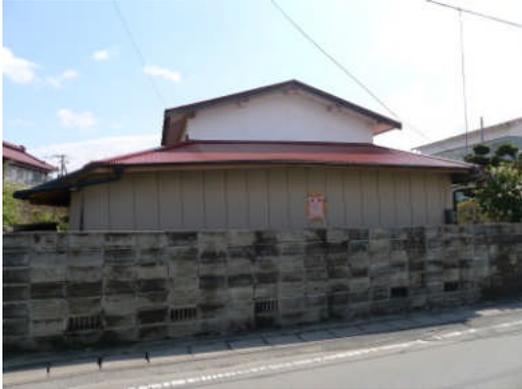
古川荒谷は国道4号線沿いの旧街道で、道路を挟んで両側に住家、店舗併用住宅が並ぶ地域。道路沿いに地盤変状により傾斜した木造住宅(写真5.2.2-18)、外壁が一部剥落し、傾斜した木造住宅(写真5.2.2-19)等が散見された。地震被害を受けて、道路側の建物の一部(店舗か倉庫と推測される部分)が取り壊された建物の痕跡が数軒確認された(写真5.2.2-20～5.2.2-22)。

写真 5.2.2-18 地盤変状により傾斜した平屋の住宅

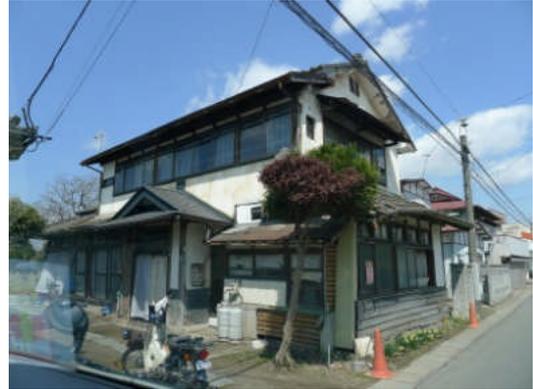
写真 5.2.2-19 外壁が剥落し、傾斜した木造住宅

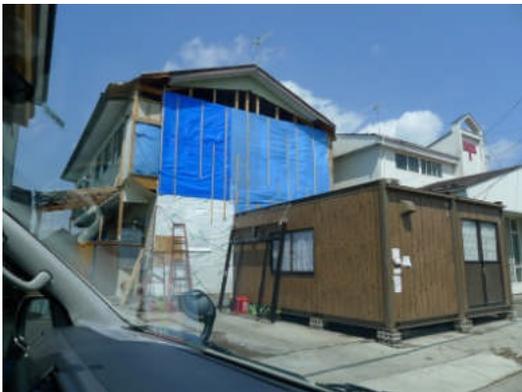
写真 5.2.2-20 前面部分が解体済みの木造

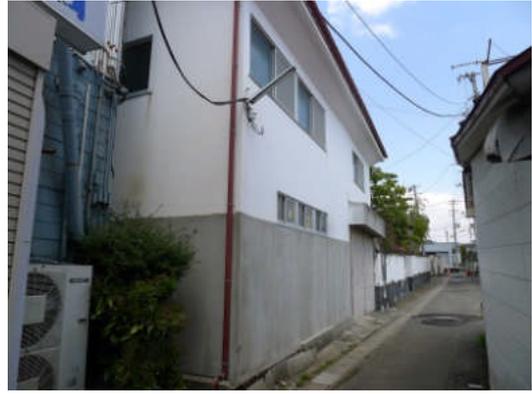
同じく移動の途中、古川北町では地震により傾斜した土蔵と倉庫が3棟確認され(写真5.2.2-25)、周辺で外壁ラスモルタルに亀裂の入った倉庫(写真5.2.2-26、5.2.2-27:剥落部で土台の腐朽を確認)、傾斜した木造住宅(写真5.2.2-28)が確認された。

写真 5.2.2-26 外壁モルタルが剥落した倉庫

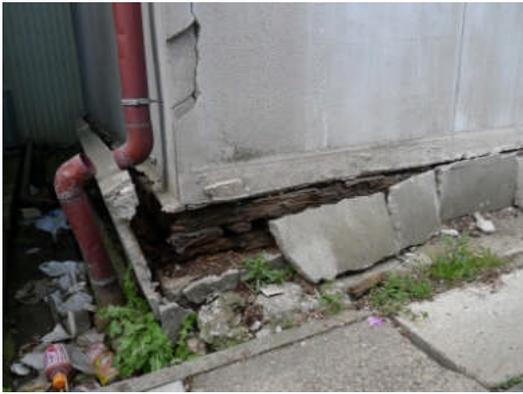
写真 5.2.2-27 写真 5.2.2-26 の剥落部の
土台の腐朽

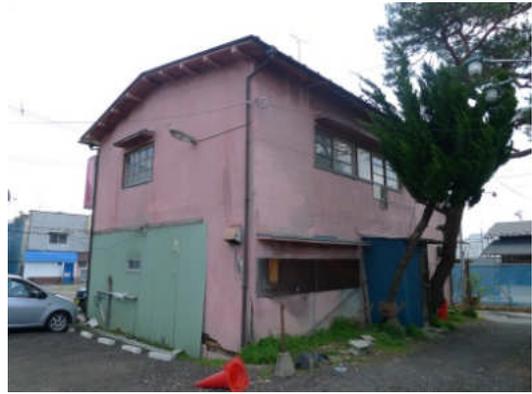
写真 5.2.2-28 傾斜した木造住宅

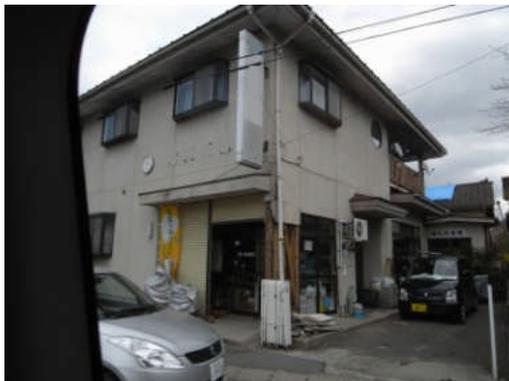
写真 5.2.3-15 外壁の一部が剥落した店舗併用住宅

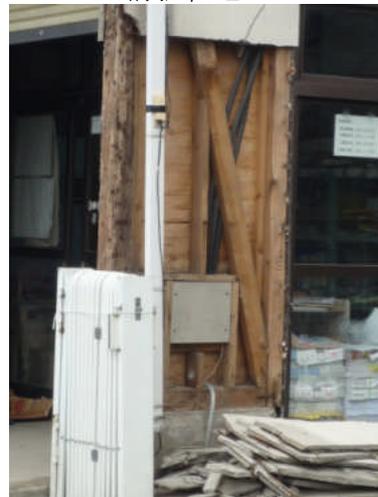
写真 5.2.3-16 写真 5.2.3-15 の隅角部の柱の腐朽

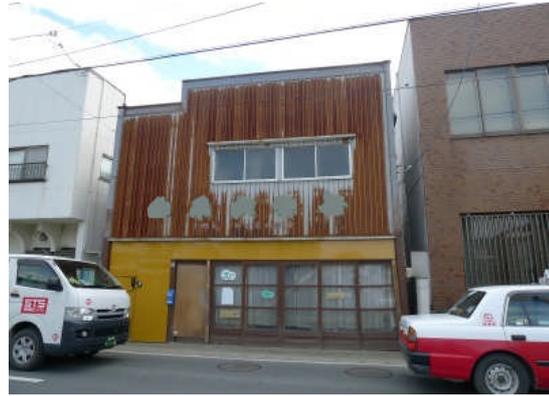
道路の両側では、地震により倒壊した木造住宅(写真 5.2.4-3)や、傾斜した店舗併用木造住宅(写真 5.2.4-4~5.2.4-6)、外壁が剥落した木造住宅(写真 5.2.4-7)、大きく傾斜した木造住宅(写真 5.2.4-8)、外壁に亀裂が入り、補修した木造住宅(写真 5.2.4-9)が確認された。道路に沿った方向に 1F の耐震要素が少ない店舗併用住宅が多いため、被害が大きかったことが推測される。

写真 5.2.4-6 傾斜した店舗併用木造住宅

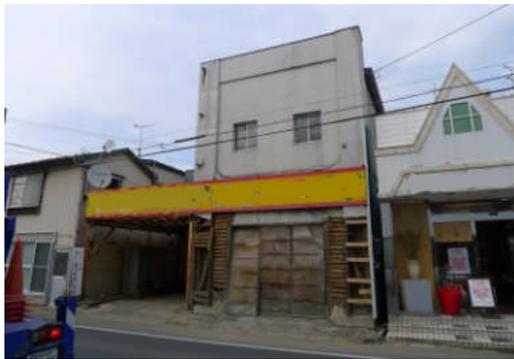
写真 5.2.4-7 外壁が剥落した店舗併用木造住宅

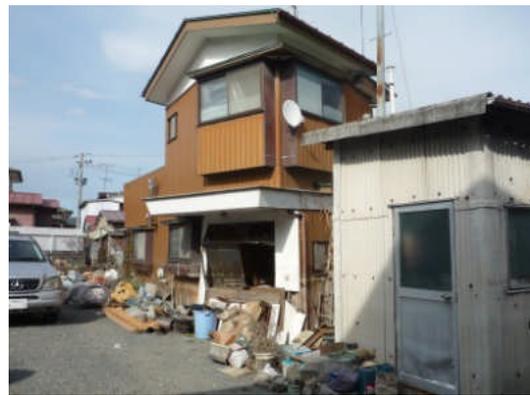
写真 5.2.4-8 大きく傾斜した木造住宅

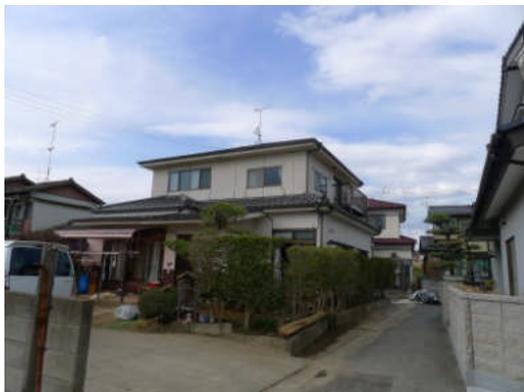
写真 5.2.4-9 外壁に亀裂の入った木造住宅

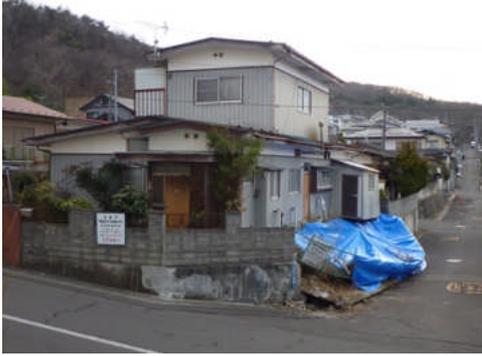
折立6丁目では、擁壁破壊に伴う住宅被害が散見され、被害が甚大なもの1件（写真5.2.5-1）が認められた。折立5丁目では、折立小学校の南西側一帯で、連続した地盤変状と擁壁破壊があり、10棟を超える住宅が大きく損壊している状況が認められた（写真5.2.5-2～5.2.5-6）。なお、少なくとも写真5.2.5-2および写真5.2.5-6については、既に応急危険度判定が実施され、“危険”の判定がなされていた。

写真 5.2.5-1 擁壁破壊と住宅被害
(青葉区折立 6 丁目)

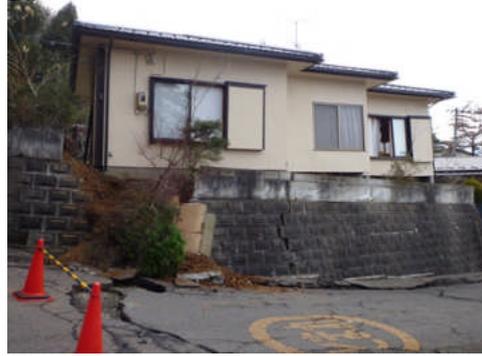
写真 5.2.5-2 擁壁破壊と住宅被害
(青葉区折立 5 丁目)

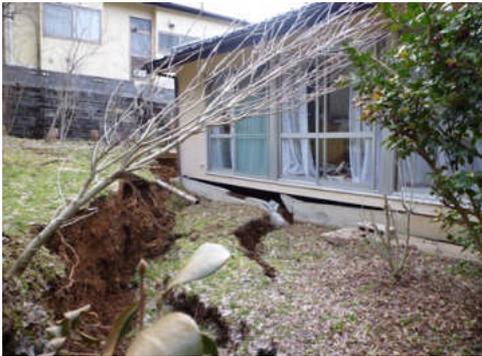
写真 5.2.5-3 写真 5.2.5-4 の住宅、
基礎が 90 cm 程度沈下
(青葉区折立 5 丁目)

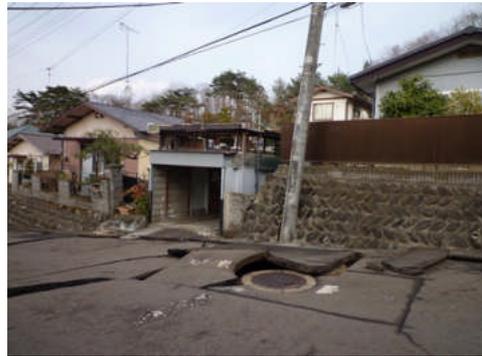
写真 5.2.5-4 道路の路面破壊
(青葉区折立 5 丁目)

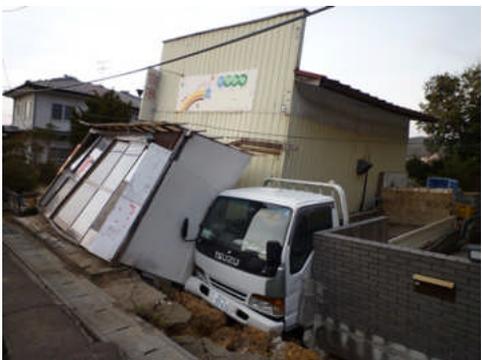
写真 5.2.5-5 地盤変状に伴う住宅被害
(青葉区折立 5 丁目)

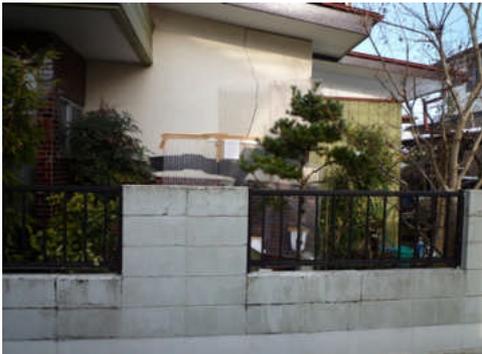
東北地方整備局建政部、仙台市青葉区役所により得られた情報に基づき、仙台市青葉区貝ヶ森において住宅等の被害概要調査を行った。傾斜地であるが擁壁そのものの被害は少なく、木造住宅の外壁の損傷などが確認された（写真 5.2.5-7）。

写真 5.2.5-7 モルタル外壁の損傷
（仙台市青葉区貝ヶ森）

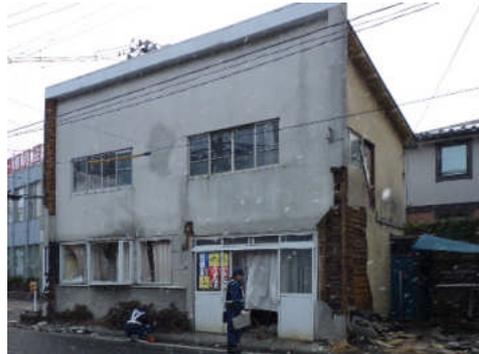
仙台市青葉区旭が丘に向かう途中、小松島において店舗併用住宅の外壁剥落を生じた被害があった（写真 5.2.5-8）。外壁モルタルの内側の木材（被害により露出した部分）には、腐

写真 5.2.5-8 モルタル外壁の剥落
（仙台市青葉区小松島）

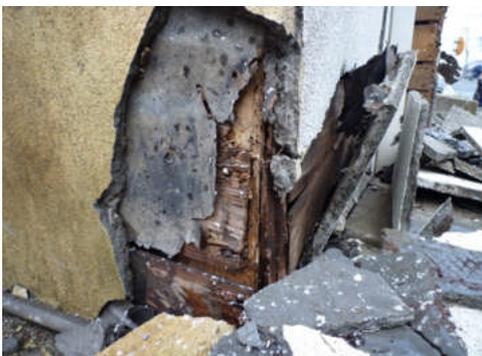
朽および蟻害が認められた（写真 5.2.5-9）。また、1階に大きな残留変形を有する木造建築物の被害があった（写真 5.2.5-10）。

写真 5.2.5-9 同詳細
（仙台市青葉区貝ヶ森）

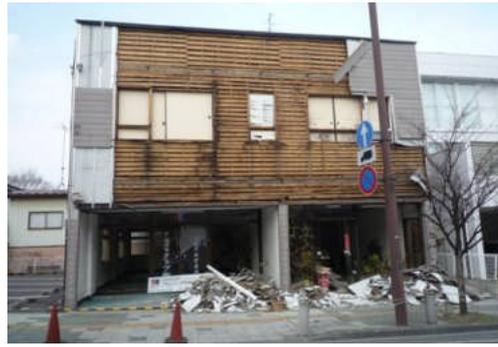
本町の倒壊した RC 造の通りを挟んで反対側の加治町付近に、木造家屋の被害が多数確認された。例えば、店舗に改装した土蔵が大きく損壊したもの（写真 5.2.6-1）、店舗併用住宅の 2 階部分のモルタルが大きく崩落したもの（写真 5.2.6-2、5.2.6-3）が確認された。剥落した外壁モルタルの下地や構造躯体の一部には、腐朽およびヤマトシロアリによる蟻害（写真 5.2.6-4～5.2.6-7）が複数確認された。モルタル外壁が剥がれて、落下しそうな危険な状態にあるもの（写真 5.2.6-8、5.2.6-9）も確認された。また、これらの近傍では、コンクリートブロック造と見られる建築物が倒壊していたが、これに隣接する木造住宅は、階段室部分が一部崩壊（写真 5.2.6-10）していた。

写真 5.2.6-2 ほぼ全面に渡り外壁モルタルが剥落した店舗併用住宅

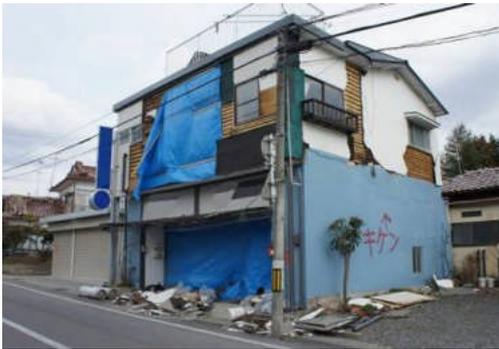
写真 5.2.6-3 店舗併用住宅の被害

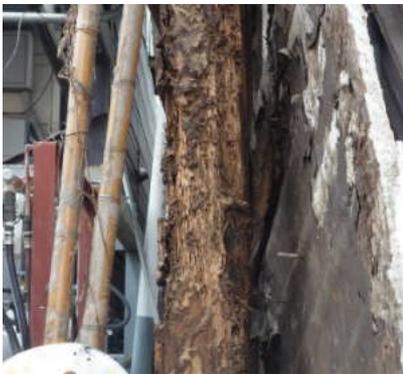
写真 5.2.6-5 写真 5.2.6-4 の柱の生物劣化

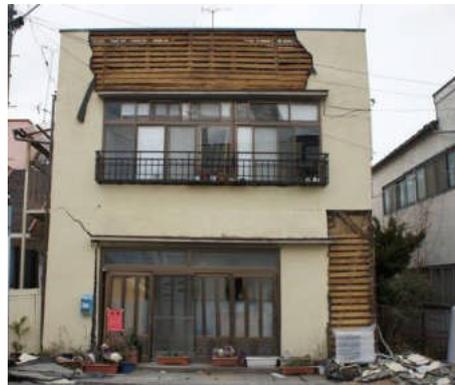
写真 5.2.6-6 外壁モルタルが剥落した住宅

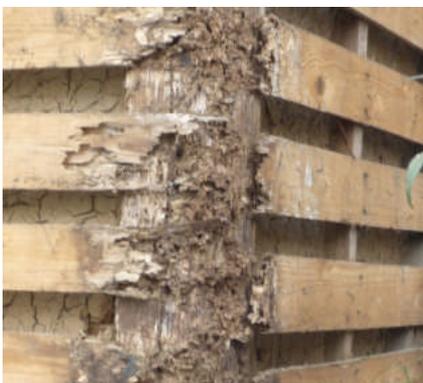
写真 5.2.6-7 写真 5.2.6-6 の柱・下地の生物劣化

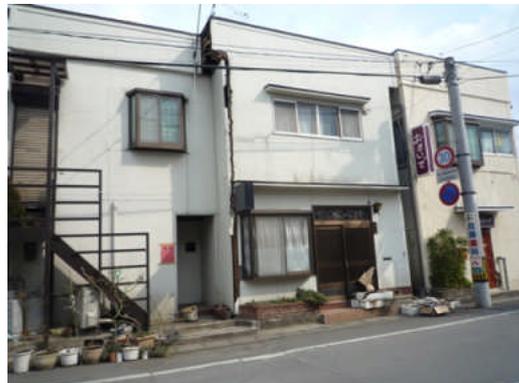
写真 5.2.6-8 外壁モルタルが剥落した住宅

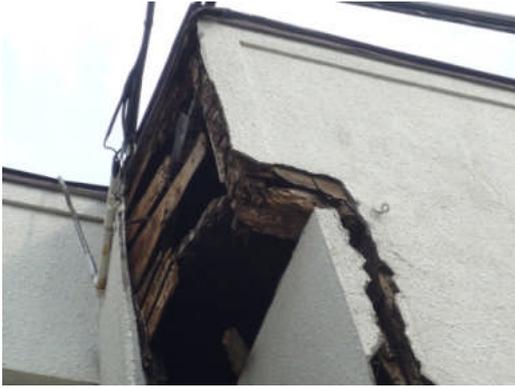
写真 5.2.6-9 写真 5.2.6-8 で外壁モルタル

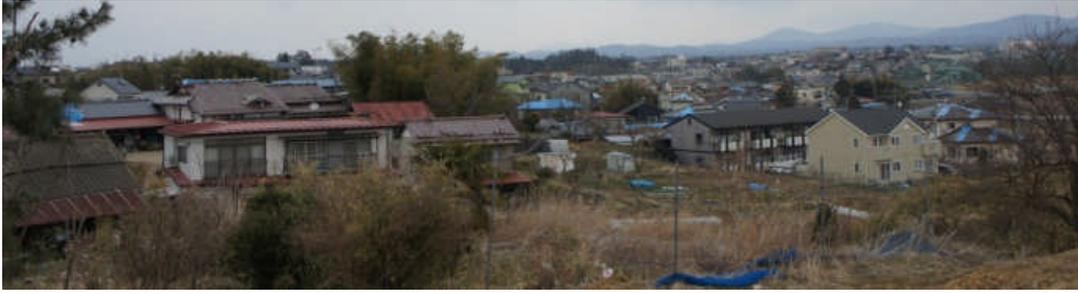
写真 5.2.6-24 南町から東側一帯の概況（ブルーシートをかぶせた屋根が多い）

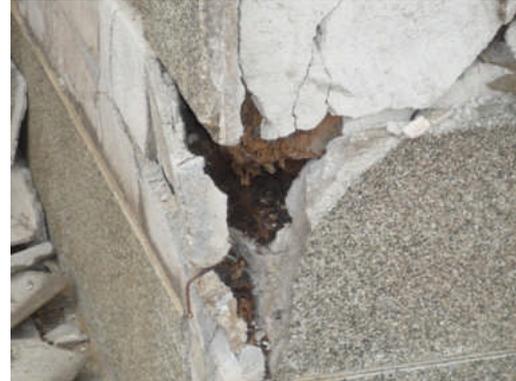
町役場周辺の鉄骨造建物で外壁の脱落が数棟認められた。また、石造りの蔵が大きく損壊（写真 5.2.7-2）していた。石造りの外壁を有する旧郵便局庁舎の外壁が剥落した（写真 5.2.7-3）部位から柱材及び土台の生物劣化（写真 5.2.7-4）が確認された。

写真5.2.7-4 写真5.2.7-3柱脚部の生物劣化

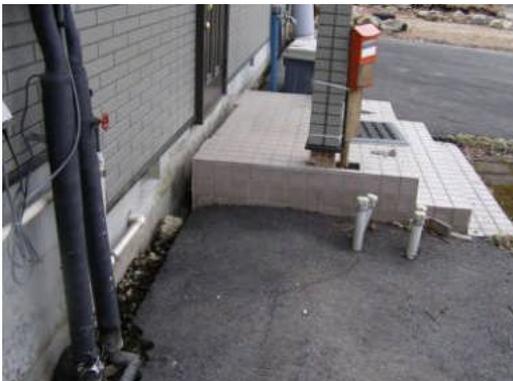
被害としては、敷地の傾斜や盛り土部分の地盤変状が原因と推測される建築物の被害（写真 5.2.7-5）やウッドデッキの損壊や移動（写真 5.2.7-6）、外構（低い石積み擁壁）の石の崩落（写真 5.2.7-7）が多かったが、構造躯体の地震動被害が支配的と考えられる木造住宅も認められた（写真 5.2.7-8）。被害の大きい建物の柱脚接合部金物には山形プレート、筋かい端部には短冊金物が設置（写真 5.2.7-9）されていることが確認された。その他の被害としては、基礎のひび割れ（写真 5.2.7-10）、外壁仕上げ材（サイディング及びモルタル）のひび割れと剥落（写真 5.2.7-11）や窓ガラスの割れ（写真 5.2.7-12）、軒裏天井の落下（写真 5.2.7-13）などが確認された。

写真 5.2.7-5 那須町豊原乙の別荘地の地盤変状

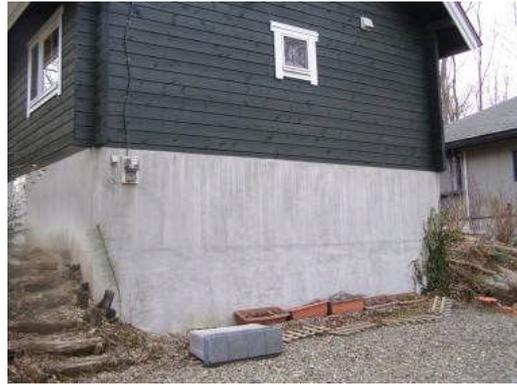
写真 5.2.7-10 高基礎部分のひび割れ (豊原乙地区)

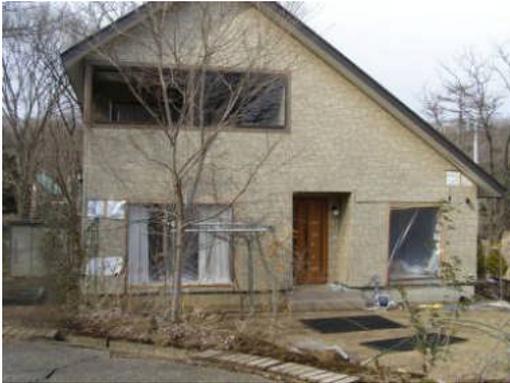
写真 5.2.7-11 サイディングの剥落 (豊原乙地区)

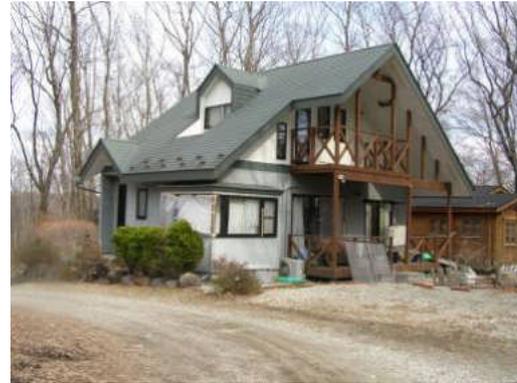
写真 5.2.7-12 窓ガラスの割れ (豊原乙地区)

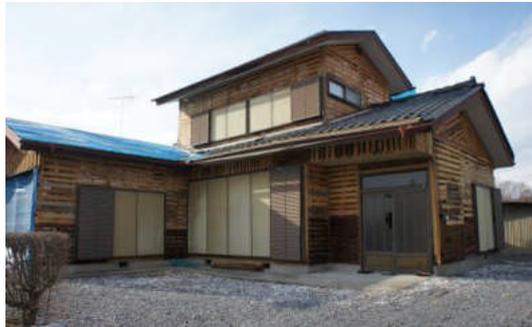
西大久保地区富岡において、1 階外壁の大部分が剥落している住宅が数棟認められた（例えば、写真 5.2.7-14、5.2.7-15）。写真 5.2.7-14 の住宅の接合部仕様を確認すると、柱-横架材端部、筋かい端部ともにかすがい 2 本のみで固定されている状況であった（写真 5.2.7-16）。また、残留変形が大きな住宅（写真 5.2.7-17）や、地盤変状により大きく損壊している住宅（写真 5.2.7-18）も認められた。

写真 5.2.7-14 住宅の外壁の剥落 (西大久保地区)

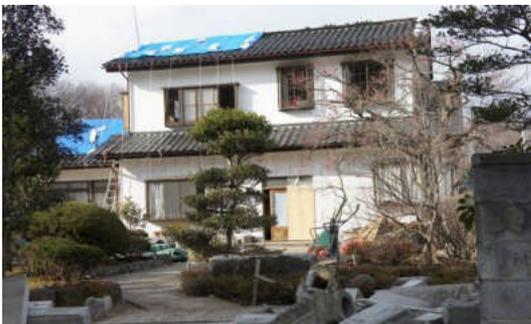
写真 5.2.7-15 住宅の外壁の剥落 (西大久保地区)

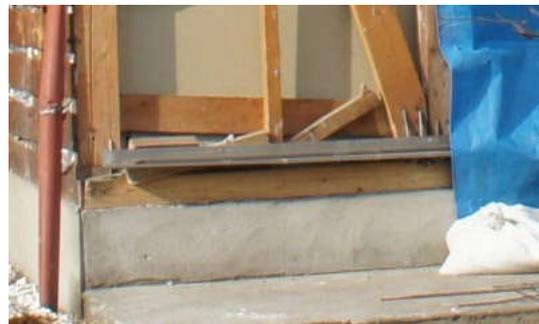
写真 5.2.7-16 写真 5.2.7-14 の柱脚、筋かい端部接合部

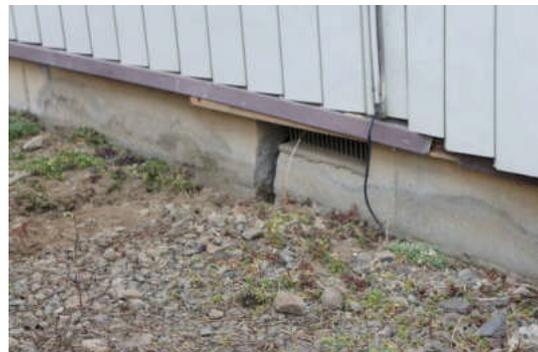
盛土の上に立地する木造平屋建ての住宅が、地震による盛土部分の地盤変状により大きく傾いていた（写真 5.2.7-19、5.2.7-20）。1 階柱脚接合部に金物は認められず（写真 5.2.7-21）、また基礎も無筋基礎であった（写真 5.2.7-22）。

写真 5.2.7-22 写真 5.2.7-19 の無筋基礎の
ひび割れ

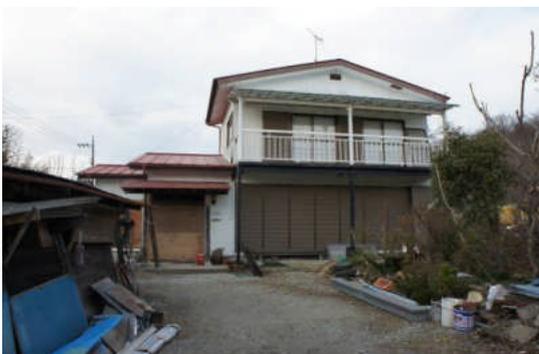
木造 2 階建住宅が大きく損壊しているのが確認された（写真 5.2.7-23）。柱-横架材端部はかすがいで固定されており（写真 5.2.7-24）。また基礎は無筋基礎であった（写真 5.2.7-25）。浴室部分のブロック積上部の木材には蟻害が確認された（写真 5.2.7-26）。

写真 5.2.7-23 大きく損壊した木造住宅
(茶臼地区)

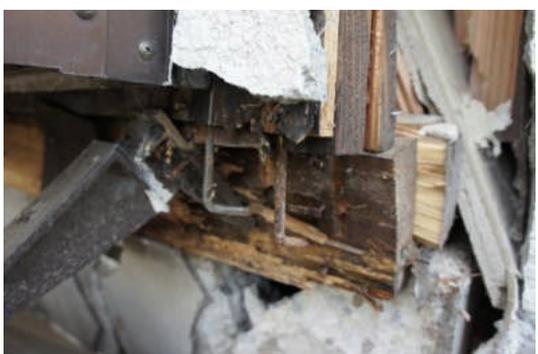
写真 5.2.7-24 写真 5.2.7-23 の柱脚接合部
及び生物劣化

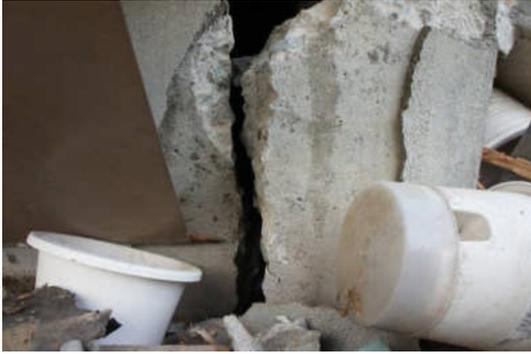
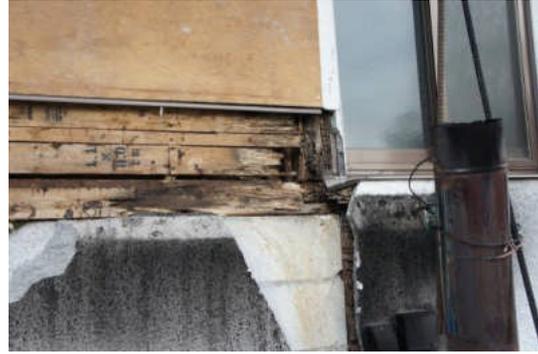
写真 5. 2. 7-25 写真 5. 2. 7-23 の基礎の被害 写真 5. 2. 7-26 写真 5. 2. 7-23 の浴室上部の生物劣化

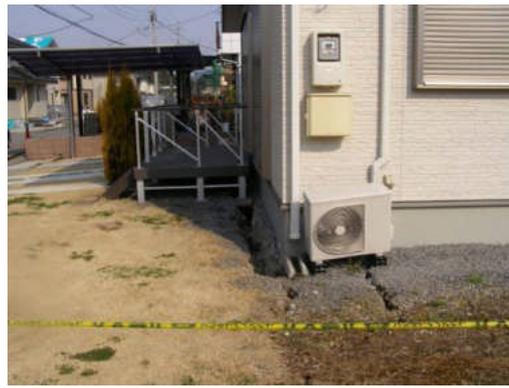
造成宅地であるロビンシティ（写真5.2.8-3）では、地震動被害よりも、地盤の変状（写真5.2.8-4）による塀や擁壁のひび割れ（写真5.2.8-5、写真5.2.8-6）、路盤の陥没（写真5.2.8-7）、宅地地盤の浮沈（写真5.2.8-8）、建物の基礎の割れ（写真5.2.8-9）などが多数確認された。他に、屋根瓦（特に棟瓦）の被害が多数見受けられ、盛土部分の地盤変状による階段の傾斜（写真5.2.8-10）や塀の崩壊も確認された。

写真 5.2.8-4 地盤のひび割れとすべり

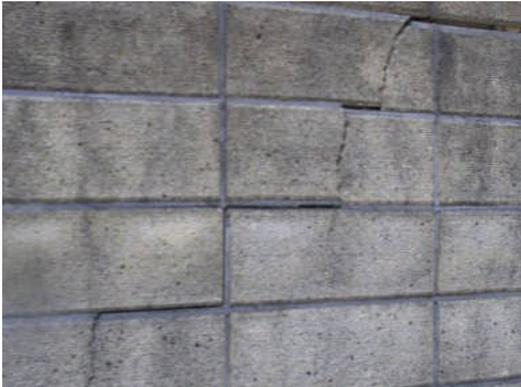
写真 5.2.8-5 塀のひび割れ

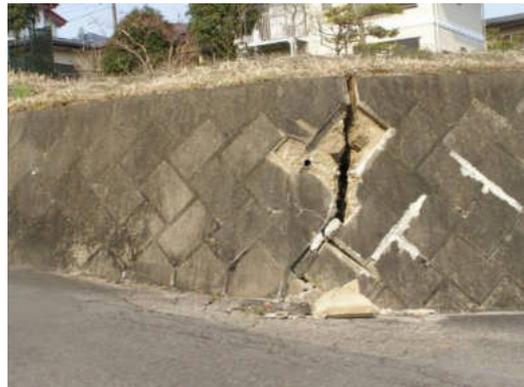
写真 5.2.8-6 擁壁のひび割れ

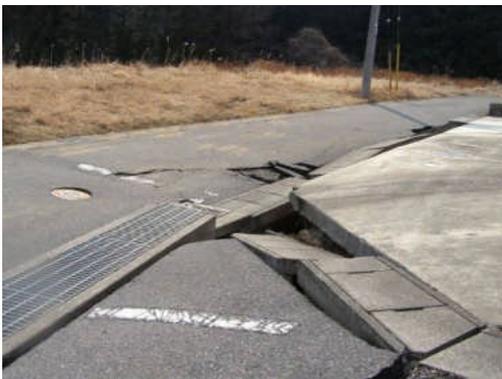
写真 5.2.8-7 路盤の陥没

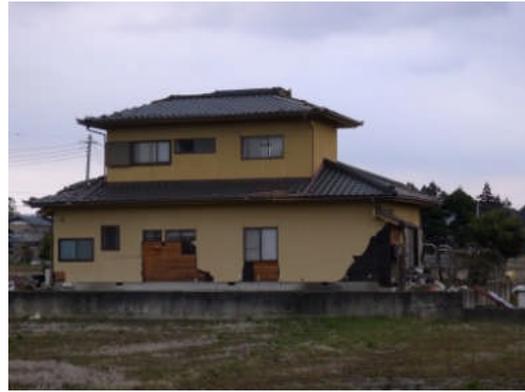
大谷石と見られる石を使った塀の被害が多い。農家型の住家が倒壊するなどの被害（写真5.2.9-1、5.2.9-2）が見られた。道路に埋設されたマンホールが大きく浮き上がっていた（写真5.2.9-3）。水田を埋め立てた敷地に建つ住宅で、モルタル外装仕上げが落下する被害（写真5.2.9-4）が見られた。

写真 5.2.9-4 モルタル外壁の剥落

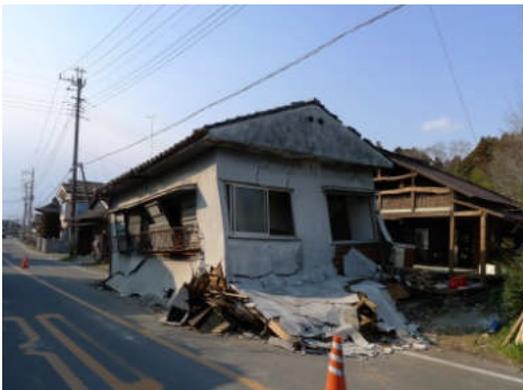
瓜連の市街地で、2 階建てモルタル外装の住家が、道路側に完全に倒壊していた (写真 5.2.10-5)。ただし、空家であったと想像される。周辺の商店で一部モルタル外装仕上げが落下しており、内部の木材に劣化が見られた。(写真 5.2.10-6)

写真 5.2.10-5 倒壊した住宅
(那珂市瓜連)

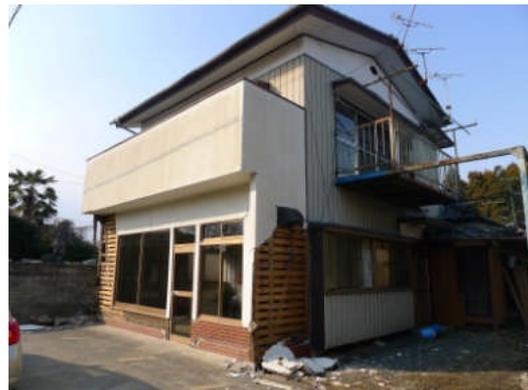
写真 5.2.10-6 モルタルの剥落 (那珂市瓜連)

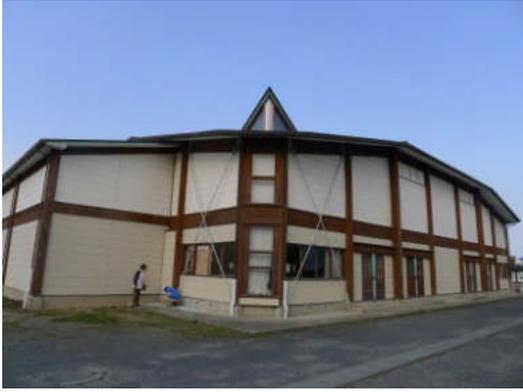
昭和 60 年代に建設された木造体育館 (湾曲集成材: 写真 5.2.10-7, 5.2.10-8) で、鋼製ブレースの伸び・座屈、ブレース定着部の基礎コンクリートの破損、ひび割れが見られた (写真 5.2.10-9)。木造校舎 (写真 5.2.10-10) では、木製の筋かいのはずれ (写真 5.2.10-11), RC 造の階段室との衝突による金属製屋根板・木質床材・内装材の変形が見られた。木製ベランダの手摺り支柱の破損・はずれが見られた。隣接する那珂市役所支所に設置された震度計の設置状況 (写真 5.2.10-12) を確認した。

写真 5.2.10-7 集成材構造の木造体育館

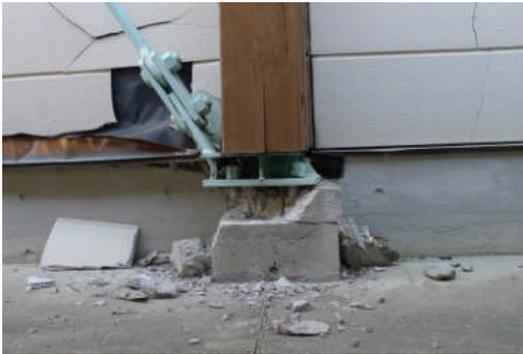
写真 5.2.10-9 基礎コンクリートの破損

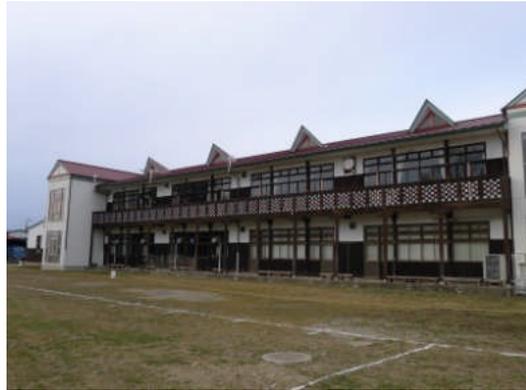
写真 5.2.10-10 木造校舎

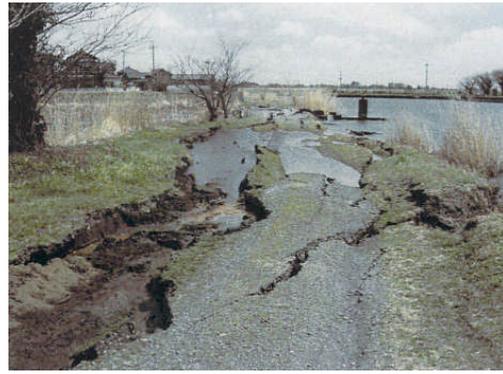
前述の三日月湖の円弧内側へ通じる道路の損傷が激しく、道路の補修工事中でアクセスできなかったが、常総市建築課にレストハウスの被害状況の写真をご提供頂いた。レストハウス周辺の地盤の損傷（写真 5.2.12-2）は激しく、レストハウスも著しく傾斜した（写真 5.2.12-1）ことが分かる。

写真 5.2.12-2 レストハウス近辺の地盤の損傷（常総市提供）

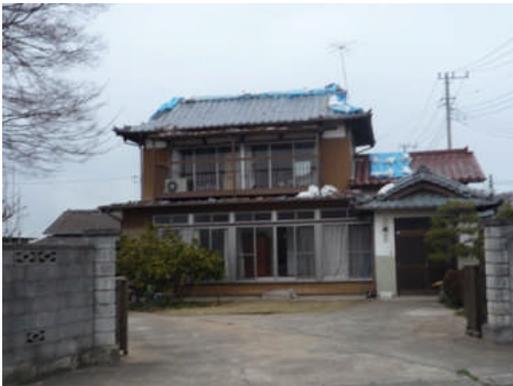
また、前述の液状化によって傾いた住宅を発見することはできなかったが、屋根瓦の被害（写真 5.2.12-3）は多く見られ、その割合は比較的高いと感じられた。

写真 5.2.12-3 常総市上蛇町の屋根瓦の被害
