## 5.3 鉄骨造建築物の被害

### 5.3.1 はじめに

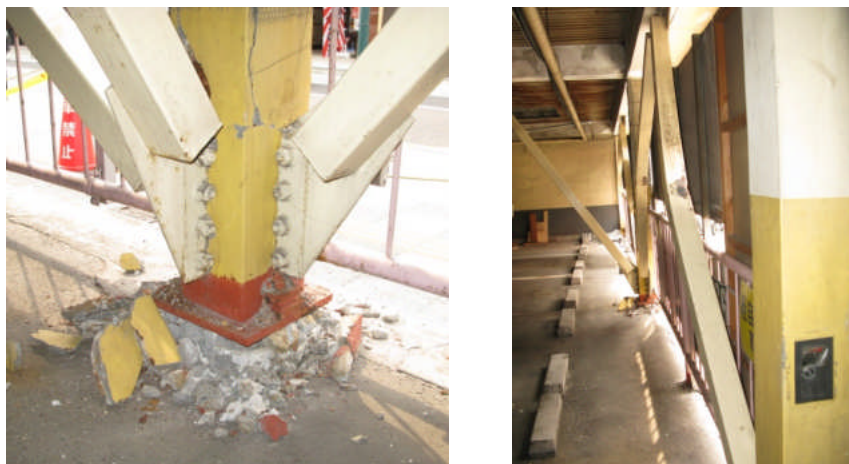
鉄骨造 2 階建自走式駐車場の 1 階で柱脚部ベースプレート下のコンクリートの破壊及びブレース (□-100) の座屈が見られた (写真 5.3-1)。

(a) 柱脚の損傷 (b) ブレース (□-100) の座屈

写真 5.3-1 S 造 2 階建て自走式駐車場の被害 (仙台市青葉区市街地)

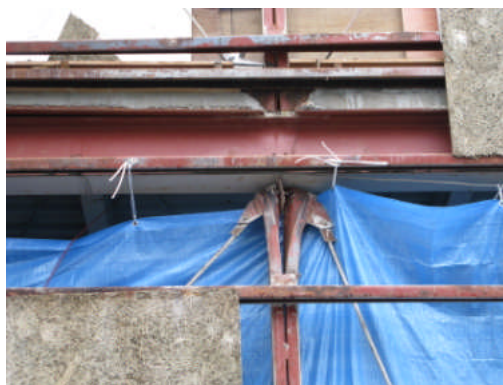
外装材が脱落していた倉庫と思われる 2 階建 S 造建築物で、ターンバックルによるブレース材が取り付く間柱の接合部が大きく変形しているものがあった (写真 5.3-2)。

写真 5.3-2 S 造のブレース付き間柱接合部の変形 (仙台市若林区)

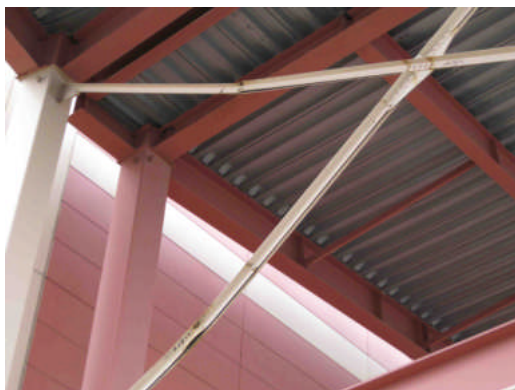
ショッピングセンターの駐車場へのスロープのブレース材 (山形鋼ダブル) の座屈が観察された。また、梁端部で塗装の剥がれが観察された (写真 5.3-3)。

(a) ブレース（山形鋼ダブル）の座屈

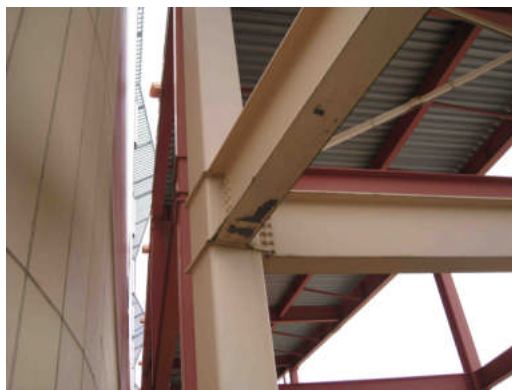
(b) 梁端部塗装の剥がれ

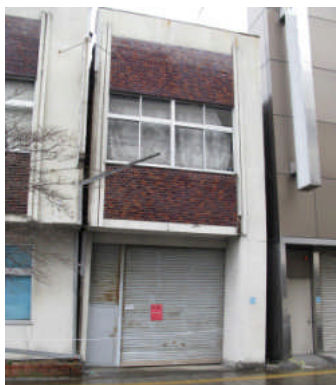
2階建てのS造と思われる建築物で、1階に比較的大きな残留変形が見られるものがあつた（写真5.3-4）。仕上げが同じことやエキスパンションジョイントと思われる部材があつたことから、写真中央の建築物は写真左側の建築物と一体となっていた増築部分と考えられる。地震時の振動によって両者が衝突し、写真左側の部分の剛性が高かつたことなどにより、増築部分が右側へと押し出されるように変形したのではないかと推察される。

写真 5.3-4 1階の残留変形（仙台市若林区）

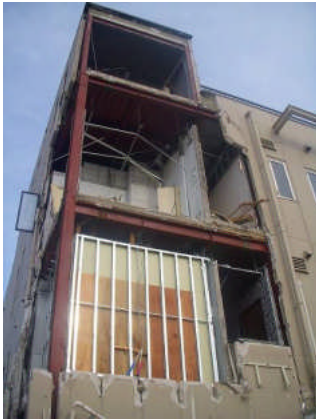
写真 5.3-5 外装材の脱落（二本松市）

ALCパネル等の外装材が脱落している被害例が各地で散見された（写真5.3-5～12）。たとえ3階建て程度であっても高所から重量の大きいALCパネル等の外装材が落下することは極めて危険性が高いため、耐震的な配慮や落下防止（フェールセーフ）の措置を講じることが望まれる。

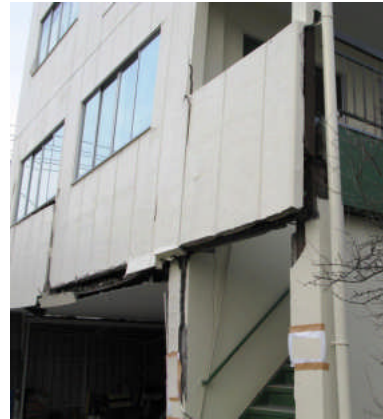
写真 5.3-6 外装材の剥離、腐食した隅柱の破断（郡山市）

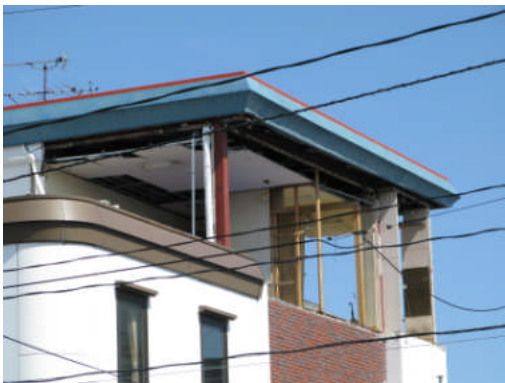
写真 5.3-7 4 階建て最上階の外装材等の被害（須賀川市）

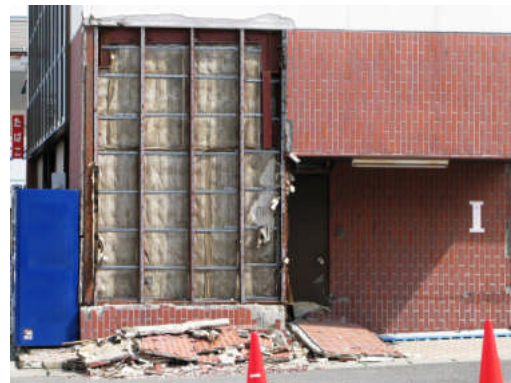
写真 5.3-8 ラスモルタル仕上げの剥落（須賀川市）

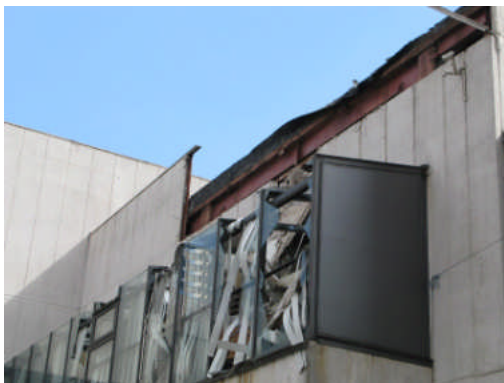
写真 5.3-9 外装材の脱落、ガラス破損（須賀川市）

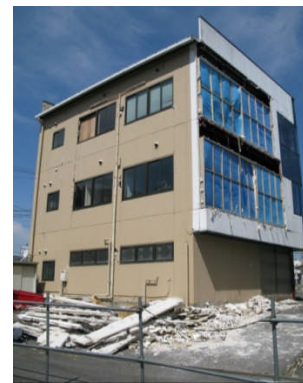
写真 5.3-10 ALC パネルの脱落（白河市）

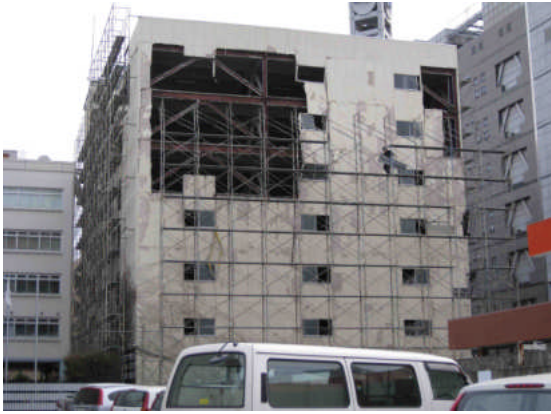
写真 5.3-11 駐車場の外装材の脱落（水戸市）

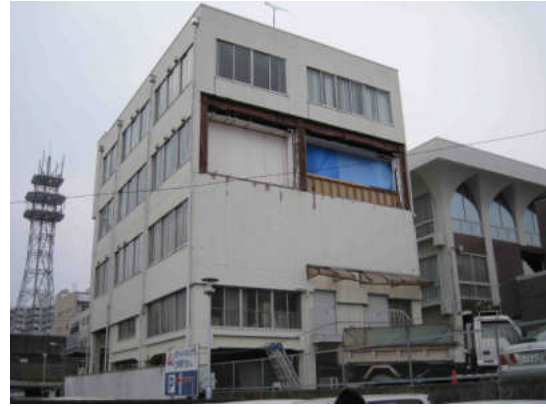
写真 5.3-12 事務所の外装材の脱落（水戸市）

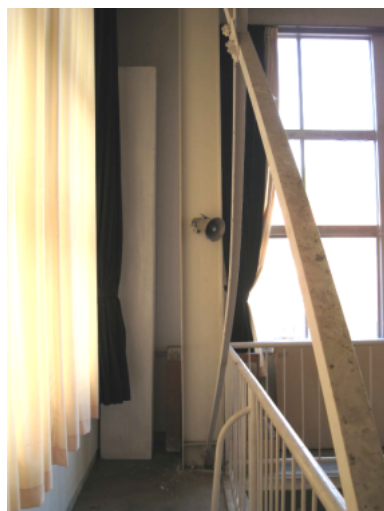
| MIT-10 | 〃 | 1965年頃 | 1 | 下部 RC 造, 上部 S 造, 桁行ブレース | 構造被害：ブレースの座屈、ガセットプレートの変形、ボルトの滑りが見られた。<br>非構造被害：窓ガラスが 3 枚割れたとの情報があった（修復済み）。 | O 校<br>体育館 | |

写真 5.3-13 座屈 (MIT-10)

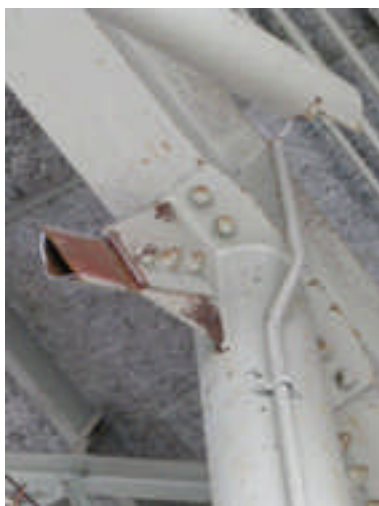
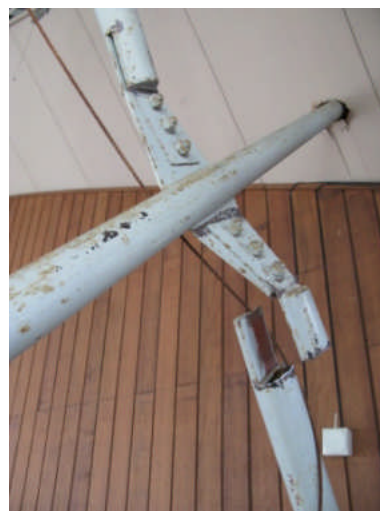
| HKT-2 | 〃 | 1972年頃 | 1 | 下部 RC 造, 上部 S 造, 桁行ブレース | 構造被害：確認できた範囲の全てのブレースが接合部で破断していた。柱脚部に大きなひび割れが見られた。<br>非構造被害：鉄製枠のサッシに硬化性パテで留められたガラスは、大半が割れて落下・散乱しており、調査当日は工事業者による片付けが行われていた。内壁、外壁、軒の仕上材や、軒天の一部も落下していた。 | U 校<br>体育館 | |

(a) 柱頭部

(b) 交差部

写真 5.3-14 接合部の破断 (HKT-2)

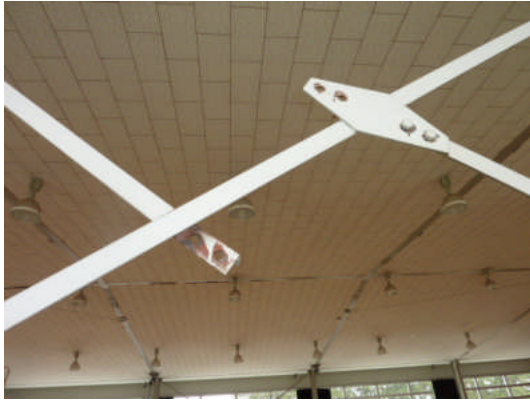
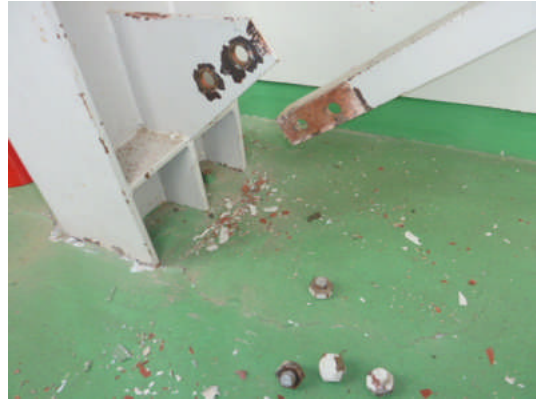
| 建物<br>記号 | 市町<br>村名 | 建築<br>年 | 階<br>数 | 構造形式 | 被害概要 | HP 速<br>報の<br>名称 | 備考 |
|---|---|---|---|---|---|---|---|
| MIT-12 | 〃 | 1965年 | 1 | 下部 RC 造, 上部 S 造, 桁行<br>ブレース | 構造被害：ブレースの交差部および端部でのボルト破断、ブレースの座屈、接合部でのボルトの滑りや柱脚部でのコンクリートの剥離が見られた。<br>非構造被害：ラスモルタル外壁のモルタル部分および仕上げボードが脱落していた。舞台の天井が 3 枚脱落していた。アリーナの天井に僅かな浮きが見られた。 | B 校<br>体育館 | |

(a) 交差部

(b) 柱脚部

写真 5. 3-15 接合部のボルトの破断 (MIT-12)

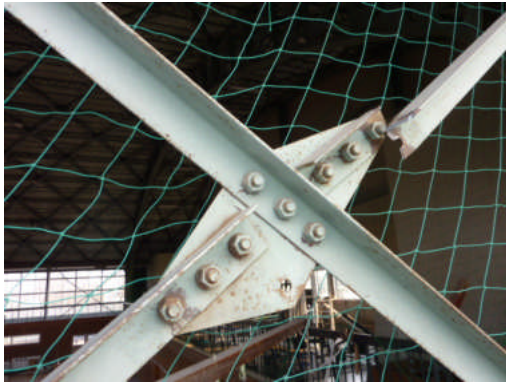
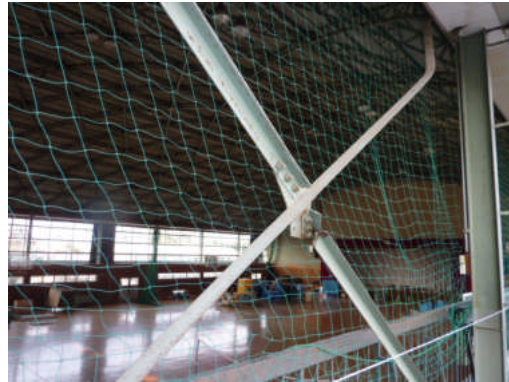
| NAK-1 | 那珂市 | 1965年頃 | 1 | 下部 RC 造, 上部 S 造, 桁行ブレース | 構造被害：桁行の構面に大きな被害が見られた。ブレースのボルト欠損部の破断や座屈が多数見られた。ブレースは 4 構面のうち 3 構面に破断が生じていた。<br>非構造被害：天井の木毛セメント板が 3 枚脱落していた。窓サッシが 2 箇所を外側に傾いていた。 | P 校<br>体育館 | |

(a) 接合部の破断

(b) 座屈と接合部の破断

写真 5. 3-16 鉛直ブレースの座屈と接合部の破断 (NAK-1)

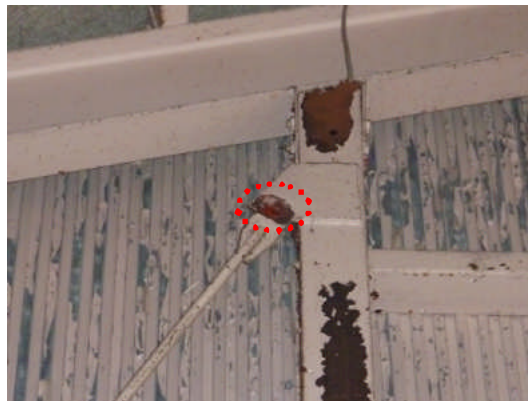
| JSO-3 | 〃 | 1972年 | 1 | S 造, 桁行ブレース | 構造被害：妻面の間柱に取り付くブレース端部で 1 箇所ボルトが破断していた。<br>非構造被害：無し。 | γ 校<br>卓球場 | |

写真 5. 3-17 ボルトの破断 (JS0-3)

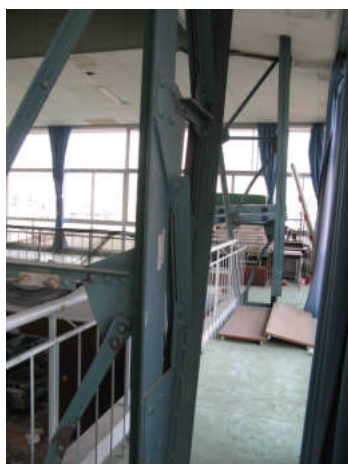
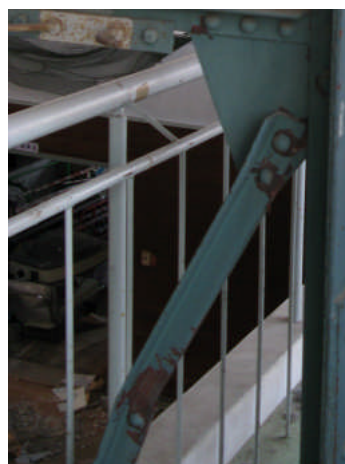
| HTC-4 | 〃 | 1967年頃 | 1 | 下部 RC 造, 上部 S 造, 両方向ラーメン | 構造被害：ラチス柱の斜材で座屈が観察された。<br>非構造被害：周辺部を残して天井の大部分が照明とともに脱落した。天井下地は木製である。軒天の一部も落下し、サッシが外れ、窓ガラスが 33 枚割れた。 | F 校<br>体育館 | |

(a) ラチス柱全景

(b) 座屈した斜材

写真 5.3-18 ラチス柱の斜材の座屈 (HTC-4)

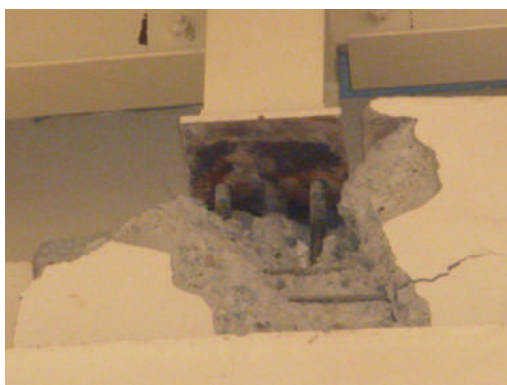
| MIT-3 | 〃 | 1990年頃 | 2 | RC 造, 屋根 S 造 | 構造被害：RC 造柱と S 造屋根が接続する支承部分で、コンクリートの剥落が観察された。<br>非構造被害：内壁仕上材が RC 造梁との取り付け箇所で損傷していた。 | J 運<br>動施設<br>体育館 | |

写真 5.3-19 コンクリートの剥落と  
アンカーボルトの曲げ (MIT-3)

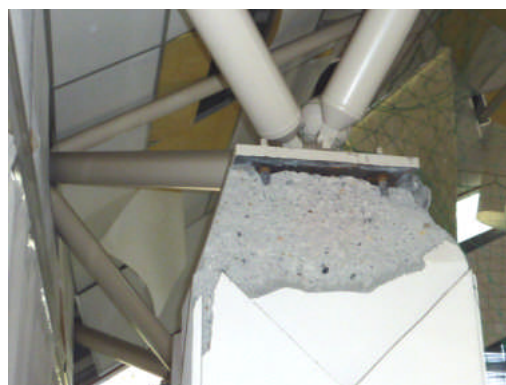
| MIT-8 | 〃 | 1997年頃 | 2 | RC 造, 屋根 S 造 | 構造被害：RC 造柱と S 造屋根が接続する部分にコンクリートの剥落があった。<br>非構造被害：天井のグラスウール板が多数脱落していた。T バーの脱落は見られなかった。 | N 校<br>体育館 | |

写真 5.3-20 コンクリートの剥落 (MIT-8)

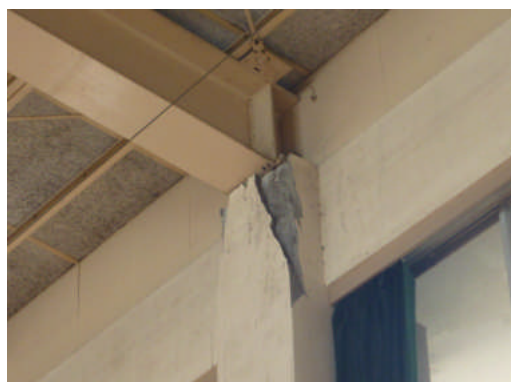
写真 5.3-21 仕上げモルタルの剥落 (MIT-25)

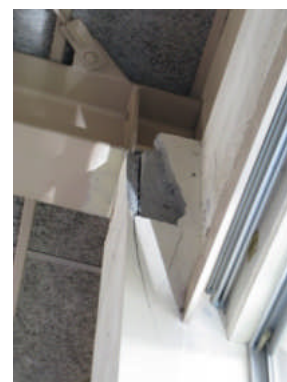
写真 5.3-22 仕上げモルタルの剥落 (MIT-27)

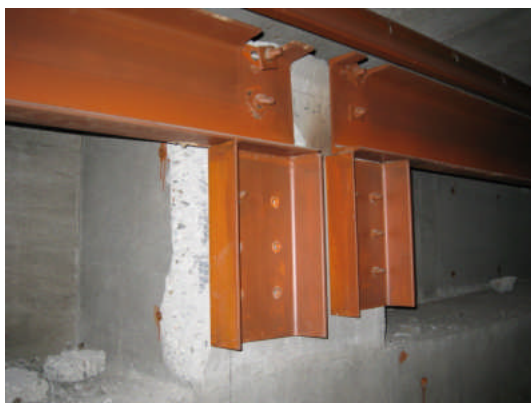
| MIT-1 | 水戸市 | 1981年頃 | 2 | RC 造, 屋根 S 造 | 構造被害：RC 造柱と S 造屋根が接続する部分で、コンクリートの剥落、ホールインアンカーボルトの多数の抜け出しが観察された。<br>非構造被害：天井裏の振れ止めが多数外れていた。システム天井のグラスウール板が 5 枚外れていた。天井照明のずれが幾つか見られた。 | H 校<br>体育館 | 天井の<br>改修工<br>事済み |

写真 5.3-23 ホールインアンカーの抜け出し跡  
(MIT-1)

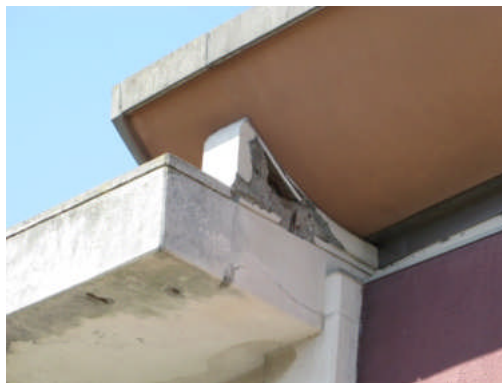
| MIT-26 | 〃 | 1981年 | 1 | RC 造, 屋根プレキャスト版 | 構造被害: 本震の際、モルタル片が落下した。調査時には片付けられていたが、屋根支承部付近のモルタルの剥離によると考えられる。妻壁部分での外部の屋根支承部ではアンカーが露出していた。柱には桁行方向の曲げによるわずかなひび割れが見られた。<br>非構造被害: 無し。 | M校<br>体育館 | |

写真 5.3-24 外部の屋根支承部 (MIT-26)

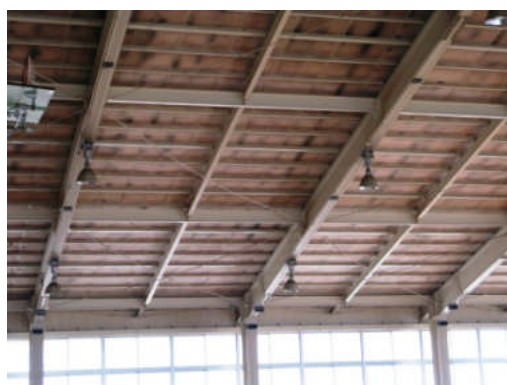
写真 5.3-25 ターンバックルのたわみ  
(二本松市)

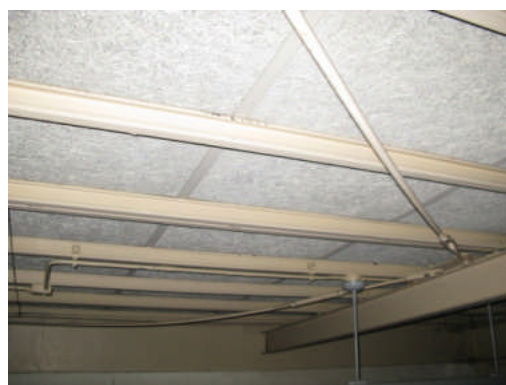
写真 5.3-26 ターンバックルのたわみ (MIT-27)

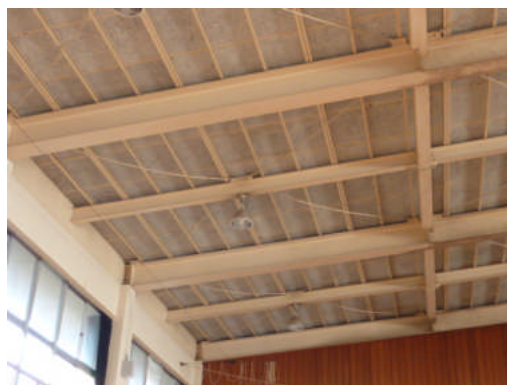
写真 5.3-27 ターンバックルのたわみ (MIT-25)

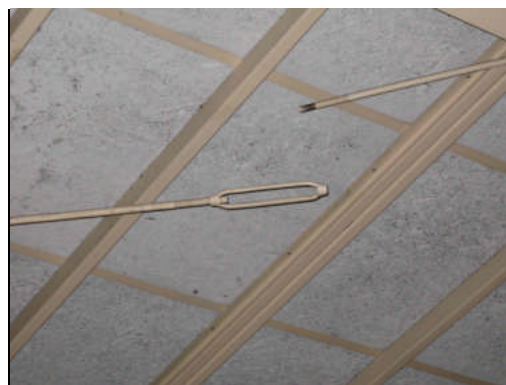
| MIT-25 | 〃 | 1977年 | 1 | RC 造, 屋根 S 造 | 構造被害: 屋根支承部にコンクリートの剥落が見られた。屋根面水平ブレースがほぼ全箇所で大きくたわんでおり、1箇所破断していた。<br>非構造被害: はめ殺し窓のガラスの破損が12箇所で見られた。 | L校<br>体育館 | |

写真 5.3-28 ターンバックルの破断 (MIT-25)

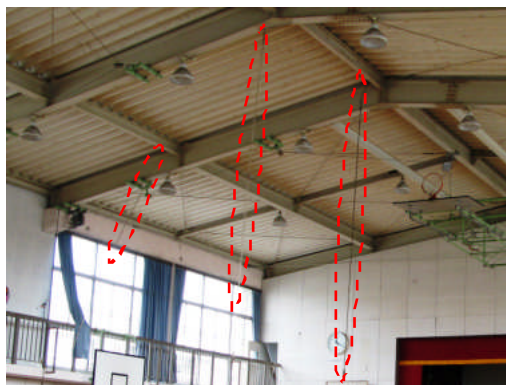
| KSM-1 | 笠間市 | 1971年頃 | 1 | RC 造, 屋根 S 造 | 構造被害：多数の屋根ブレースが垂れ下がった状態であったが、床面までは落下していない。屋根ブレース端部のボルトの破断によると思われる。屋根支承部にも損傷が見られた。<br>非構造被害：妻面で外壁仕上げが落下した。はめ殺しの窓のガラスの割れも見られた。 | S 校<br>体育館 | |

写真 5. 3-29 ターンバックルの端部破断による垂れ下がり (KSM-1)

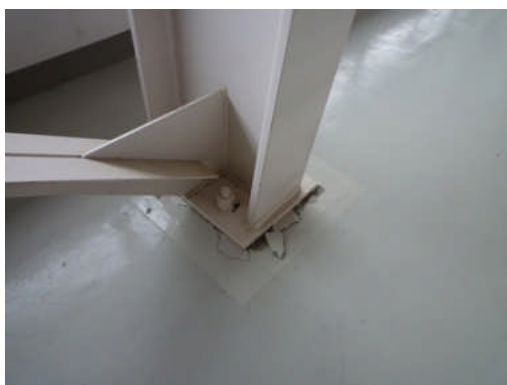
写真 5. 3-30 モルタルの損傷 (栗原市)

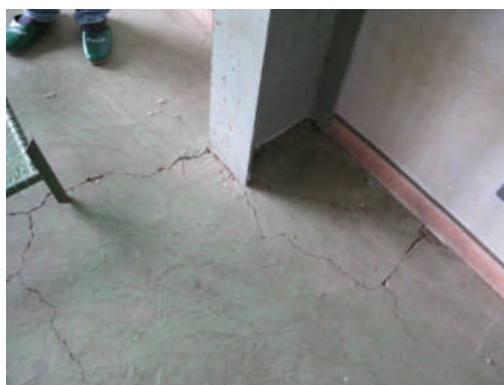
| HKT-1 | 鉾田市 | 1971年頃 | 1 | 下部 RC 造, 上部 S 造, 桁行ブレース | 構造被害：柱脚部のコンクリートにひび割れが見られた。<br>非構造被害：軒天が部分的に 2 か所で脱落した。照明の笠が回転するなどして点灯しないものがあつた。天井にも浮きが見られる。 | T 校<br>体育館 | |

写真 5. 3-31 柱脚部のひび割れ (HKT-1)

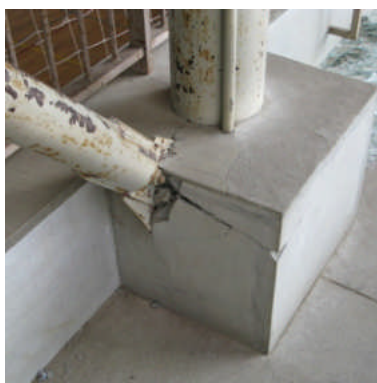
写真 5. 3-32 ひび割れ (HKT-2)

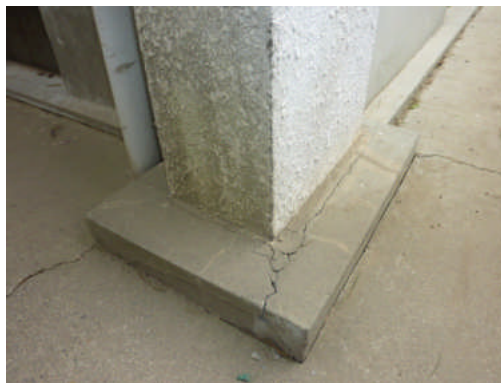
| MIT-13 | 〃 | 1978年 | 1 | S 造, 両方向ラーメン | 構造被害: 柱脚にコンクリートのひび割れが見られた。<br>非構造被害: 窓ガラスが4枚割れたとの情報があった(復旧済み)。外壁タイルの剥落、コンクリートブロック壁のひび割れが見られた。 | B校<br>武道場 | |

写真 5. 3-33 ひび割れ (MIT-13)

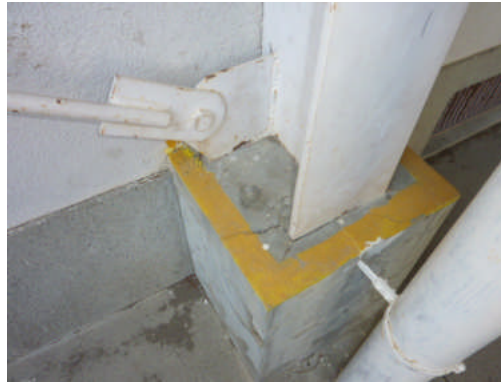
| MIT-22 | 〃 | 1973年 | 1 | S 造, 桁行ブレース | 構造被害: 柱脚部にコンクリートの亀裂が見られた。張間山形ラーメン頂部付近の梁ウェブに塗装の剥がれがあった。<br>非構造被害: アリーナの内壁が少し傾斜していた。 | J校<br>体育館 | |

写真 5.3-34 亀裂 (MIT-22)

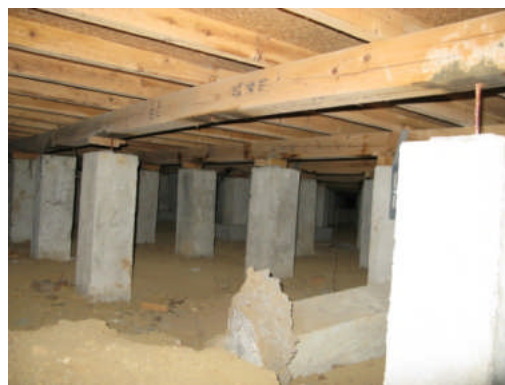
| MIT-28 | 〃 | 1976年 | 1 | RC 造, 屋根 S 造 | 構造被害: 柱頭の屋根支承部の仕上げモルタルが剥落したが、調査時点では修復済みであった。また地震によるものか不明だが、アリーナを支える束が転倒していた。<br>非構造被害: 本震の際にはガラスが7枚破損し、4/11の余震でさらにガラス1枚が割れたとのことであった。 | O校<br>体育館 | |

地震による被害か定かではないが、アリーナを支える束が転倒していた事例が 1 つあった (写真 5.3-35)。その体育館では柱頭の屋根支承部等に受けた被害については調査時点で修復が済んでいたが、束は転倒したままだった。使用時に床の損傷が生じやすくなっていると考えられるため、地震後の再使用に当たっては床下の点検なども重要と考えられる。

写真 5.3-35 束の転倒 (MIT-28)

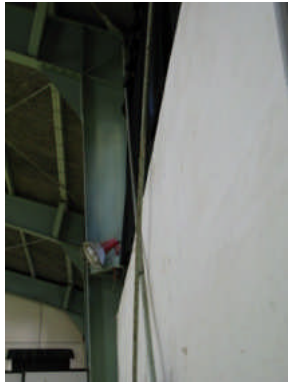
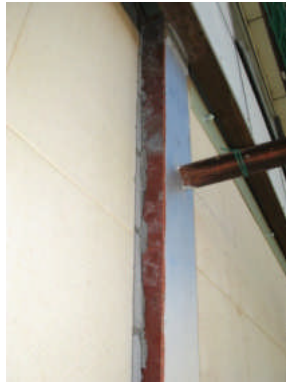
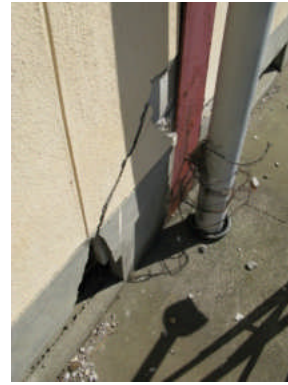
| MIT-31 | 〃 | 1966年 | 1 | S 造, 桁行ブレース+コンクリートブロック | 構造被害: 構造躯体としてのS造骨組みに被害は見られなかったが、CB製の自立壁が内側に傾いてブレースに寄りかかった状態となっており、壁の脚部に損傷が見られた。<br>非構造被害: サッシ枠が外側に開いた。 | R校<br>体育館 | |

構造躯体としての S 造骨組に被害は見られなかったが、CB 造の自立壁が内側に傾いてブレースに寄りかかった状態となっており、壁の脚部に損傷が見られた (写真 5.3-36)。被害を受けた体育館は、四隅の 4 スパンに CB 造の自立壁の補強材を昨年設置したところだったが、補強材を設けていない自立壁が今回の地震で被害を受けた。

(a) 内部

(b) 外部

(c) 壁の脚部の損傷

写真 5.3-36 S 造柱と CB 造の傾いた自立壁 (MIT-31)

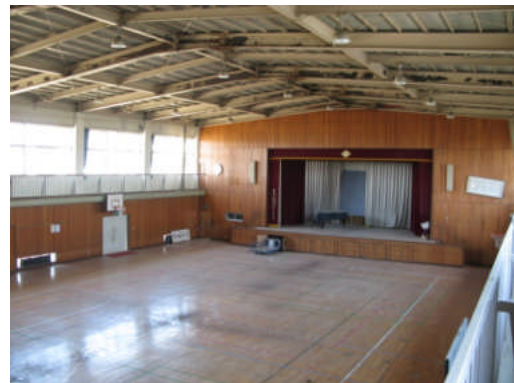
| MIT-27 | 〃 | 1976年 | 1 | RC 造, 屋根 S 造 | 構造被害: 屋根の梁の塗装が床面に落ちており、梁の振動・変形が比較的大きかったものと推察された。屋根の水平ブレースはほぼ全てがたわんだ状態であり、屋根支承部が損傷して、仕上げモルタルが落下した。<br>非構造被害: 軒先のモルタル製の仕上材が落下した。内部ではボルトが20本以上落下した。 | N校<br>体育館 | |

写真 5.3-38 塗装の剥がれ (MIT-27)  
(梁に沿って床面に跡)

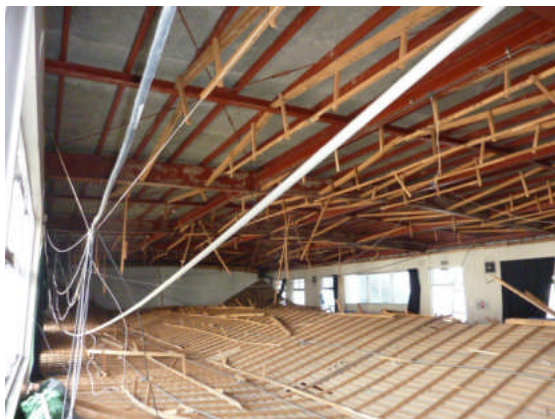
| MIT-5 | 〃 | 1965年頃 | 1 | S 造, 両方向ラーメン | 構造被害：無し。<br>非構造被害：天井がほぼ全面で脱落していた。ラスモルタル外壁が脱落していた。窓ガラスの割れ、サッシの脱落が見られた。 | K 校<br>卓球場 | |

写真 5.3-42 天井材脱落（MIT-5）

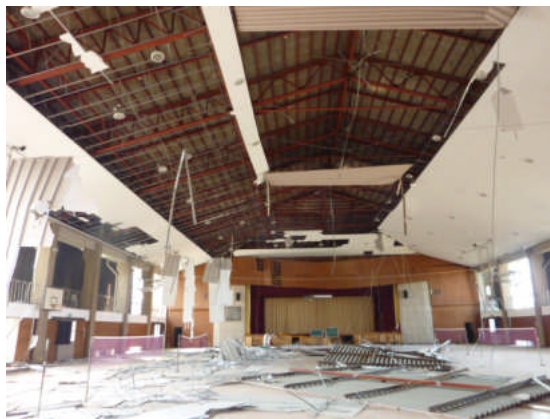
| MIT-7 | 〃 | 1965年頃 | 2 | RC 造, 屋根 S 造 | 構造被害：屋根面水平ブレースが多数破断していた。<br>非構造被害：舞台上部の内壁がはらみだし仕上材が脱落していた。天井の約 2/3 が脱落していた。天井材の水平部分には折板、傾斜部分にはせっこうボードが使用されていた。 | M 校<br>体育館 | |

写真 5.3-43 天井材脱落（MIT-7）

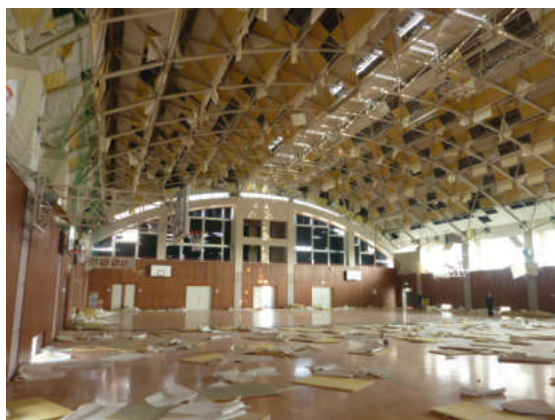
写真 5.3-44 天井材落下（MIT-8）

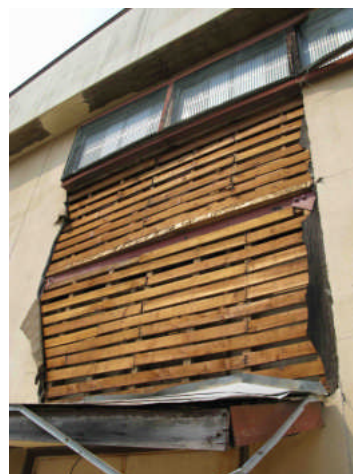
| SSM-2 | 〃 | 1962年頃 | 1 | S 造, 桁行ブレース | 構造被害：無し。<br>非構造被害：妻面のラスモルタル外壁が落下していた。 | C 校<br>格技場 | 昭和 46<br>年頃に<br>増築 |

写真 5.3-45 外装仕上りの落下（SSM-2）

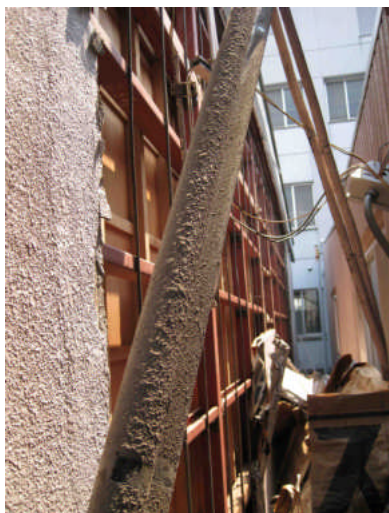
写真 5.3-46 外装仕上げの落下 (MIT-5)

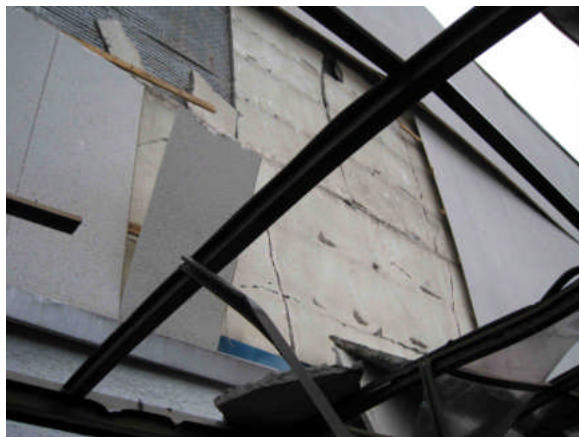
写真 5.3-47 外装仕上げの落下 (MIT-12)

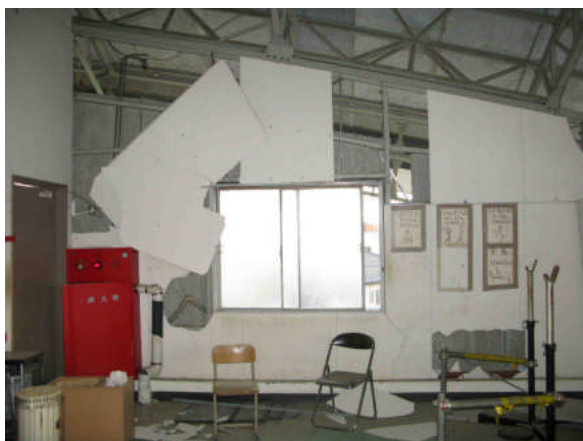
写真 5.3-48 内装仕上げの落下 (HKT-2)

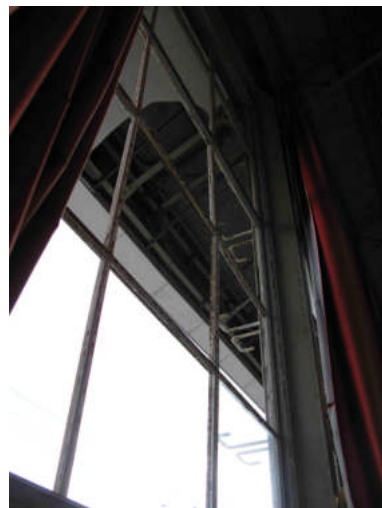
写真 5.3-49 軒天の落下 (HKT-2)

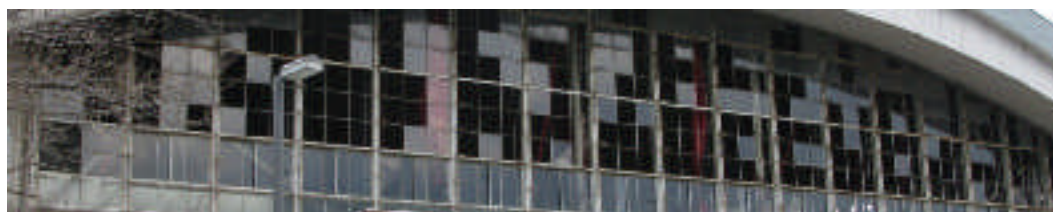
写真 5.3-50 ガラス窓の破損 (HKT-2)
