## 5.5 宅地地盤・基礎の被害

### 5.5.1 調査概要

東北地方太平洋沖地震における宅地地盤及び基礎の被害としては、地震直後より関東地方の湾岸地域を中心とした液状化被害が大きく報道されてきたが、本章の各種構造（上部構造）の研究者による一次調査の結果等から、宮城県、福島県、栃木県などの造成宅地についても、大きな変状に伴う建築物被害が認められ、調査を実施したところである。

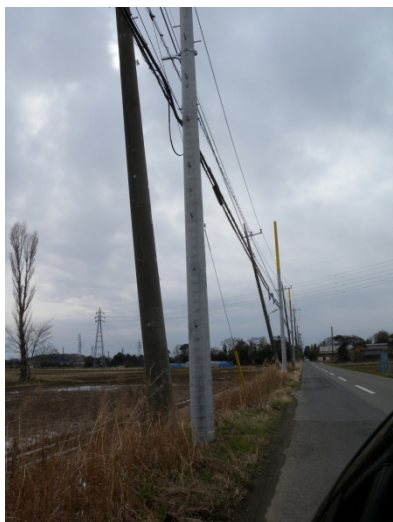
これらのほか、栄町のHP ([http://www.town.sakae.chiba.jp/kurashi/iza/saigai\\_taisaku.html](http://www.town.sakae.chiba.jp/kurashi/iza/saigai_taisaku.html)) では、出津地区における液状化に伴う電柱の傾斜が報告されている。当該地区の調査はできなかったが、周辺の県道68号沿いにおいて、電柱の傾斜、路盤の亀裂等を確認した（写真5.5.2.1-1、写真5.5.2.1-2）。

写真 5.5.2.1-1 電柱の傾斜（復旧中）

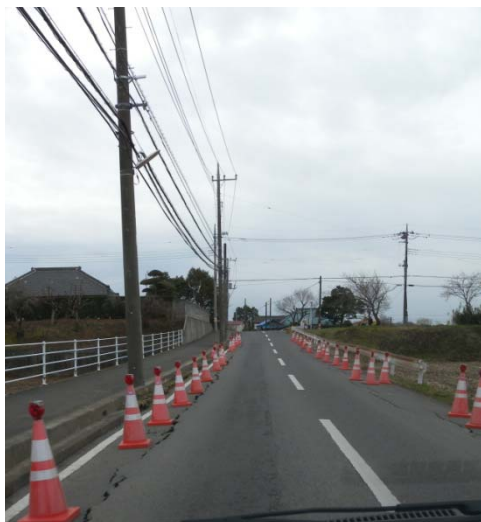
写真 5.5.2.1-2 路盤の亀裂

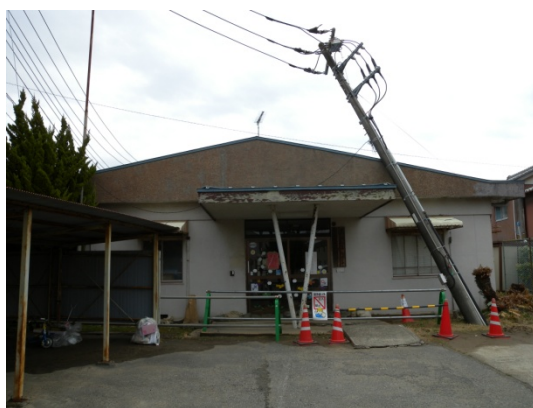
地盤の液状化によると見られる噴砂や、それに伴う建築物の沈下、傾斜等の被害が発生していた。平面 15m×30m 程度の保健センターは全体に 20cm 程度沈下していた。周囲の電柱に沈み・傾斜が見られ、電柱が建物に寄りかかる状態で、「危険」と判定されていた。（写真 5.5.2.1-3、写真 5.5.2.1-4）。

写真 5.5.2.1-3 保健センター入口付近の状況

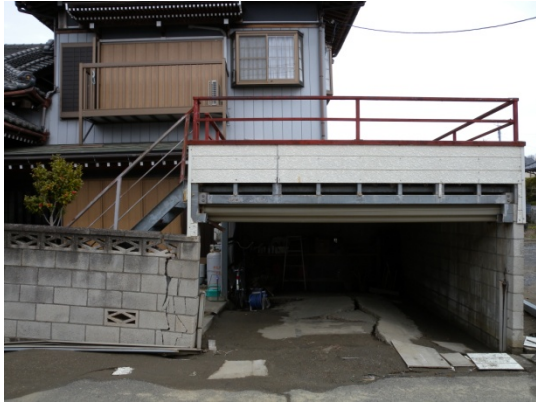
保健センターに隣接する民家 2 棟では沈下による傾斜や土間コンクリートの破損（盤ぶくれ）、ブロック塀の段差の被害（写真 5.5.2.1-5、写真 5.5.2.1-6）、近接する公園では地割れ等の変状が見られた。

写真 5.5.2.1-5 周囲の住宅被害  
(土間コンクリート破損)

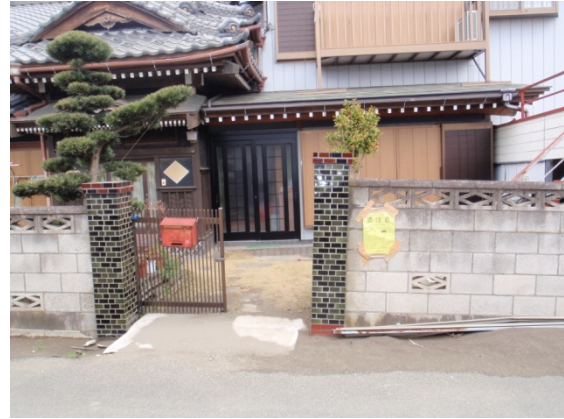
写真 5.5.2.1-6 ブロック塀の段差

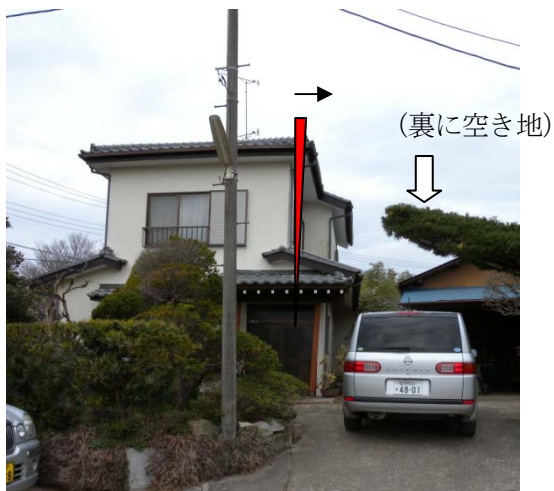
前新田地区のうち、長門川に近接する堤防沿いの一角で、戸建て住宅約 20 棟が建設されている区域において、堤防頂部の路面の地割れ・陥没や地盤の液状化によると見られる噴砂、それに伴う建築物の沈下、傾斜等の被害が発生していた。調査した住宅では、約 10cm~20cm の沈下や地盤の水平移動に伴うと思われる、基礎周辺の地盤上の補強板の約 15cm~20cm の離間、地割れなどが見られた (写真 5.5.2.1-7~写真 5.5.2.1-9、赤の△と矢印は傾斜方向 (以下同じ))。他にも、同一敷地内の木造の物置では、緊結されていない柱脚部が引き抜け、20cm 以上移動していた (写真 5.5.2.1-10)。

写真5.5.2.1-7 傾斜4/100程度の建築物

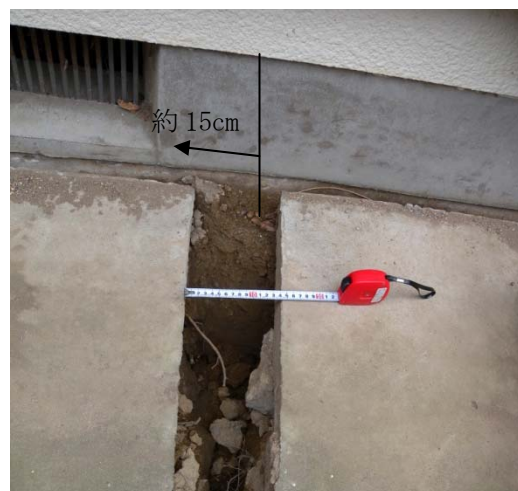
写真5.5.2.1-8 離間(基礎は外観上ひび割れ等なし)

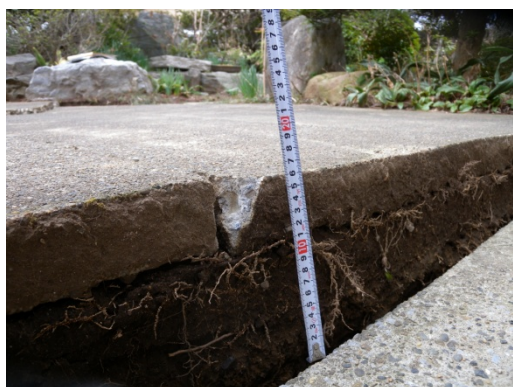
写真5.5.2.1-9 入口付近の沈下

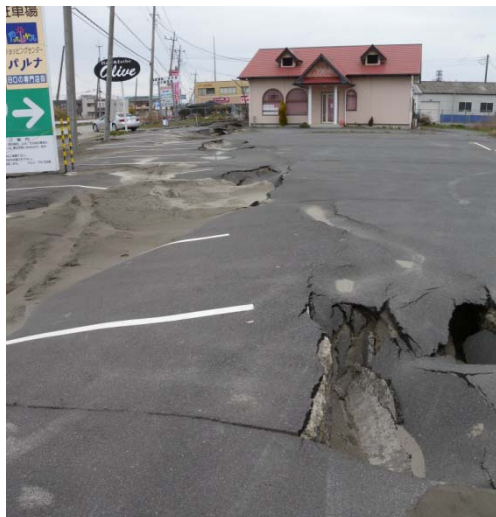
国道 51 号とその東側の横利根川を挟む約 500m 四方の区域において、大規模・広範囲な被害が発生していた。被害の激しい域内の県道 11 号が通行止めとなり、通り沿いを中心として、地盤の液状化に伴う噴砂や、それによると見られる路面の大きな隆起、激しい地割れが見られた（写真 5.5.2.1-13）。地盤の移動量は、沈下で最大 40cm 程度、水平移動は最大 1m 程度であった。また、地盤変状の影響による建築物の沈下・傾斜被害が多く見られた（写真 5.5.2.1-14～写真 5.5.2.1-18）。

写真 5.5.2.1-13 駐車場路面の変状  
(左側が県道 11 号)

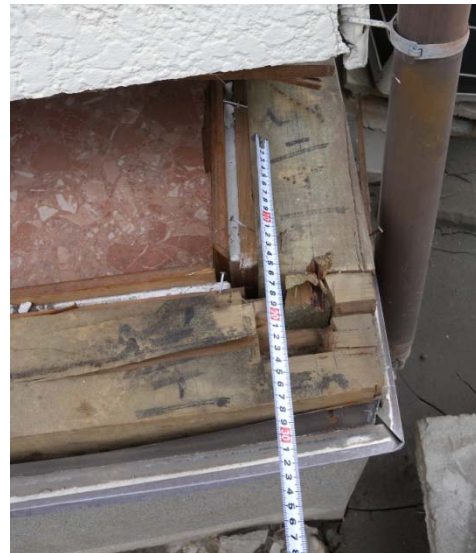
写真 5. 5. 2. 1-18 約 25cm のずれを生じた土台  
(手前側が県道 11 号)

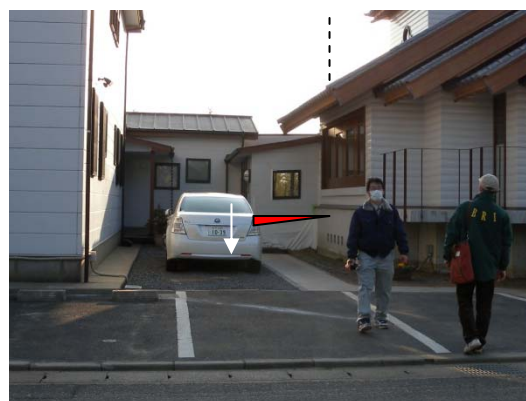
神栖市役所の北東約 3km に位置する横瀬小学校の南側の建築物で、周囲に液状化に伴う噴砂が見られ、地盤の沈下によって外周で約 15cm、外側スロープ部分で最大 40cm 程度の段差を生じていた（写真 5.5.2.1-35、写真 5.5.2.1-36）。建築物本体は杭基礎であり、隣接する戸建て住宅部分等、周囲のその他の構造物は直接基礎のため、接続された部分に不同沈下に伴う障害（壁パネルの変形、ずれ及び扉の開閉の支障）が生じたとのことであった。

写真 5.5.2.1-36 接続部分の損傷及び駐車場

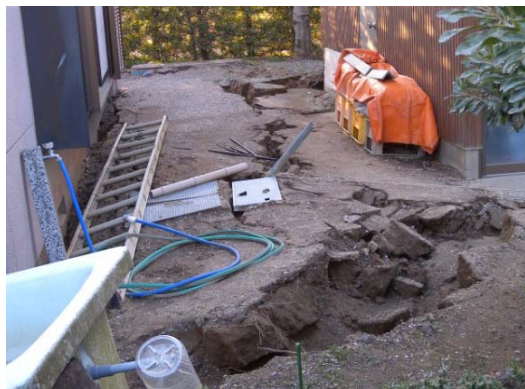
神栖市の西部、外浪逆浦に近い約 300m 四方の区域において、地盤の液状化に伴う噴砂、埋設物の浮き上がり、路面の段差、電柱の傾斜等の被害が発生していた。敷地内に激しい地割れを生じ、周囲地盤より 15cm 程度の沈下、30cm 程度の離間を生じている建築物もあった。外観上は基礎部分にひび割れや亀裂などは見られなかった（写真 5.5.2.1-37、写真 5.5.2.1-38）。

写真 5.5.2.1-37 敷地内の地割れ

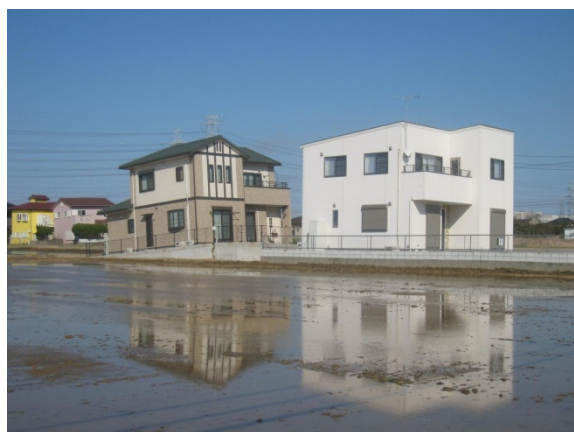
この地域は、周辺の状況の観察から、以前は水田として利用されていた土地を宅地に転用したものと想像される。外観目視による踏査の結果、図 5. 5. 2. 1-18 に示す赤破線でハッチした範囲において、液状化による地盤および宅地盛土の変状に伴う住宅の被害が多く見られた。住宅の被害形態は、上部構造や基礎に構造的な損傷のないまま移動・沈下・傾斜した場合がほとんどのように見えた（写真 5. 5. 2. 1-43～49）。なお、図 5. 5. 2. 1-18 に示す墓地 A において、修復した痕跡の見られない墓石の転倒率を調べたところ、標準的なサイズ（30cm×30cm×70cm 程度）の竿石 140 基のうち、転倒は 1 基（転倒率 1%未満）であった。この地域の地震動に 1 秒以下の短周期成分が卓越したとすれば、墓石転倒率は最大地動速度 PGV と関連付けられ、その値は大きくても 20-30cm/s 程度以下と推察される。

写真 5. 5. 2. 1-43 液状化による宅地盛土および戸建て住宅の沈下・傾斜と盛土擁壁の破壊

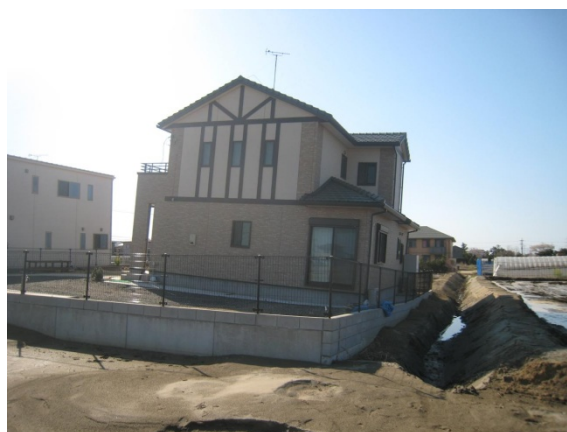
写真 5. 5. 2. 1-44 写真 5. 5. 2. 1-43 の戸建て住宅を反対側より臨む

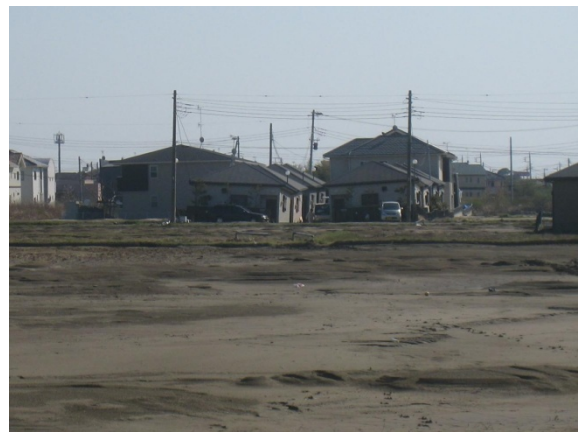
写真 5.5.2.1-48 液状化により傾斜した戸建て住宅群

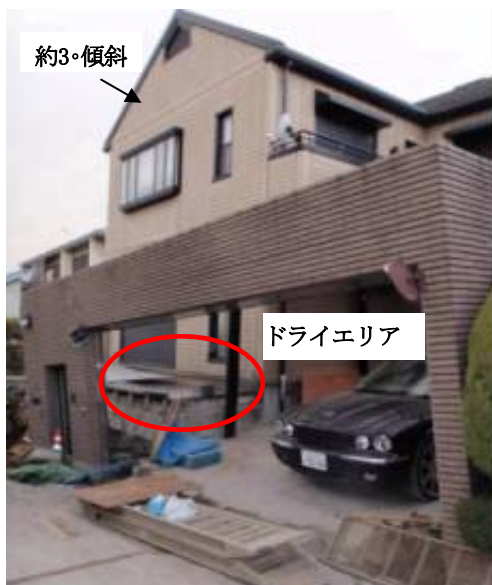
写真 5.5.2.2-1 傾斜した住宅

美浜地区においては、地下室のドライエリアを有する住宅で液状化に伴う沈下・傾斜が見られた（写真 5.5.2.2-1）。住宅の傾斜角度は約3度で、地下室が配置された部分が浮き上がり、他の部分が沈下して、傾斜したものと考えられる。この住宅の周囲では、側溝部分からの沈下や押されて基礎が変形したフェンス（写真 5.5.2.2-2）が見られた。また、液状化時に発生した噴砂が敷地内にそのままの住宅（写真 5.5.2.2-3）では、敷地内全体に噴砂に覆われていた。

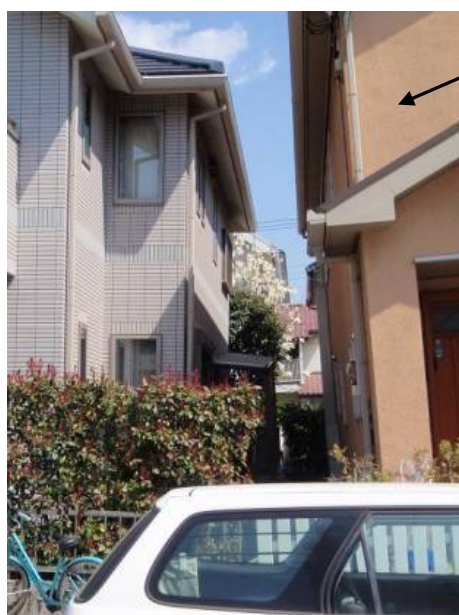
写真 5. 5. 2. 2-5 沈下・傾斜した住宅

弁天地区では、液状化による住宅の傾斜・沈下等が著しい区域が見られた（写真 5. 5. 2. 2-5～写真 5. 5. 2. 2-7）。また、液状化により地盤が沈下し、道路面が波打った状態や側溝と 10cm の隙間が発生しているところもあった（写真 5. 5. 2. 2-8）。これらの被害は、傾斜した住宅の敷地境界を中心とした延長線上に集中していた。なお、住民からのヒアリングでは、被害の集中した直線上には過去に川が流れていたとのことである。

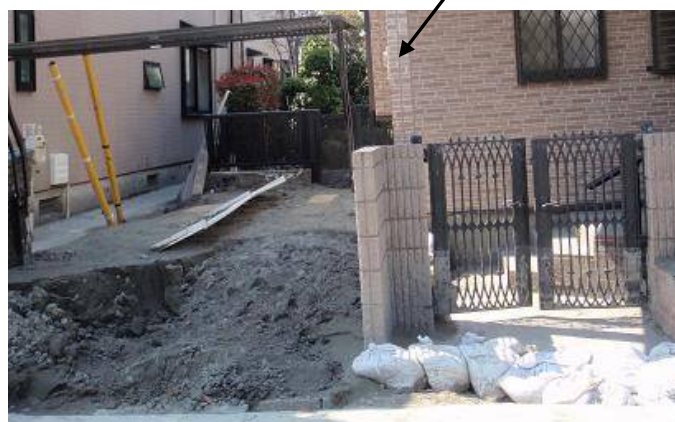
約2°傾斜した住宅

約3°傾斜した住宅

カーポートの噴砂

写真 5. 5. 2. 2-6 沈下・傾斜した住宅と噴砂状況  
(写真 5. 5. 2. 2-5 の道路を挟んで向かい側の住宅)

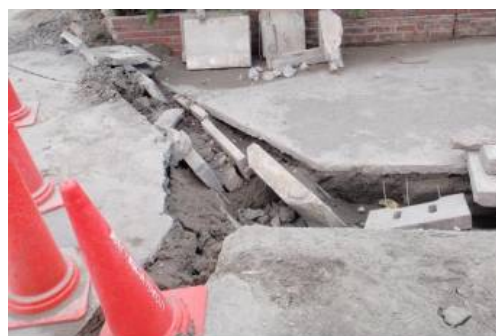
写真 5. 5. 2. 2-12 破断した道路面

今川地区では、液状化による地盤の沈下、地割れ、電柱の傾斜など地盤の変状に伴う現象が多く見られたが、調査範囲においては、住宅では軽微な沈下・傾斜が見られた程度であった。(写真 5. 5. 2. 2-11～13)

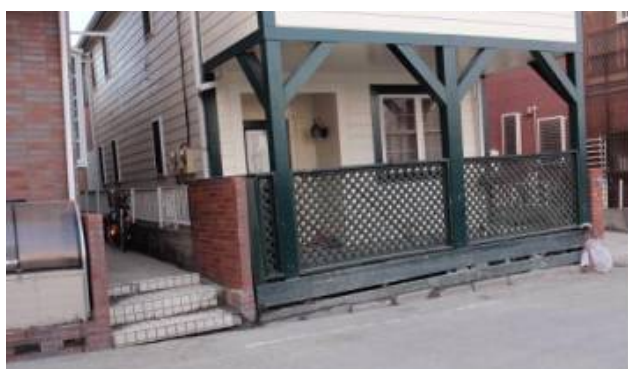
写真 5. 5. 2. 2-13 左側が沈下・傾斜した住宅

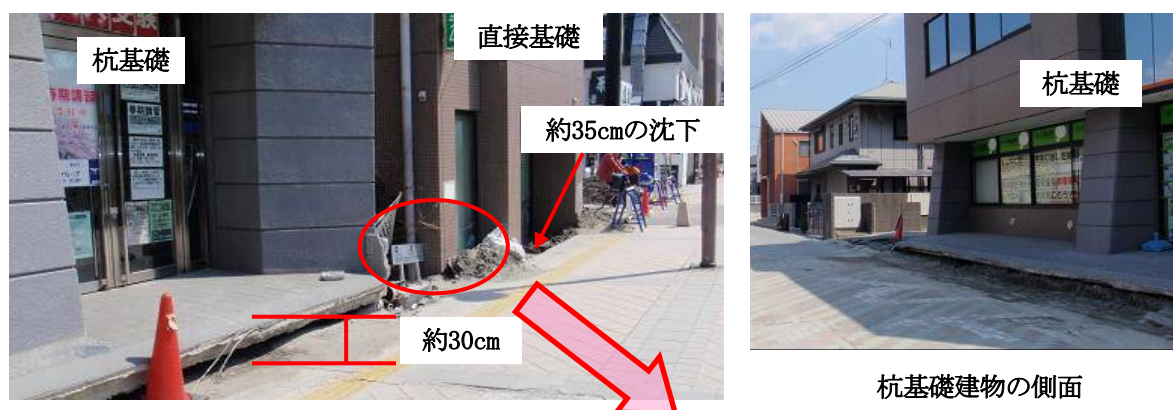
写真 5. 5. 2. 2-14 支持機構による被害状況の違い

入船地区では、隣接して建設された直接基礎と杭基礎の建物で沈下状況の違いが見られた。直接基礎建物では前面の歩道面より約 35cm の沈下、杭基礎建物では 約 30cm の抜け上がりが確認された（写真 5. 5. 2. 2-14）。その他にも、沈下・傾斜した建物が点在していた（写真 5. 5. 2. 2-15）。

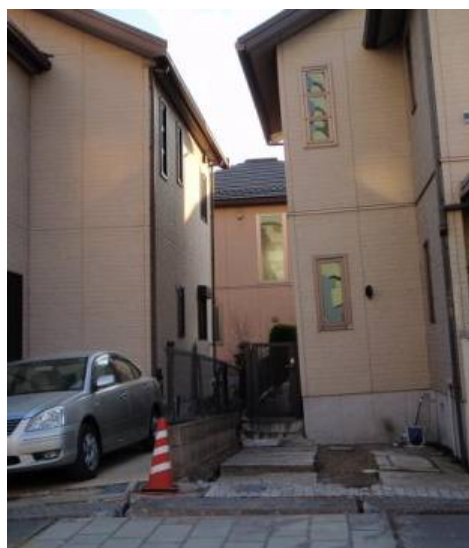
写真 5.5.2.2-18 傾斜した住宅

日の出地区では、建物周囲の地盤が液状化により沈下し、抜け上がった建物が見られた（写真 5.5.2.2-16）。杭支持建物と考えられ、建物と地盤との相対沈下量は約 50cm であった。写真 5.5.2.1-17 に設備配管の修復状況を示すが、地盤が沈下、移動しているものと考えられる。また、この建物の周辺では、傾斜した住宅も見られた（写真 5.5.2.1-18）。

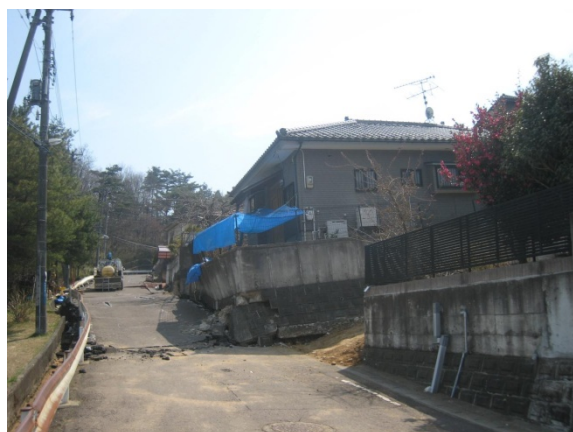
写真 5.5.2.3-1 宅地盛土の滑動・地盤変状による擁壁の損傷と住宅の移動・傾斜

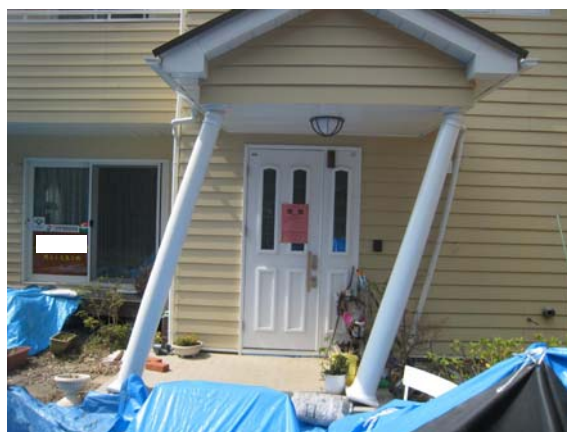
写真 5.5.2.3-2 宅地盛土の滑動・地盤変状の差異により生じた門柱の傾斜

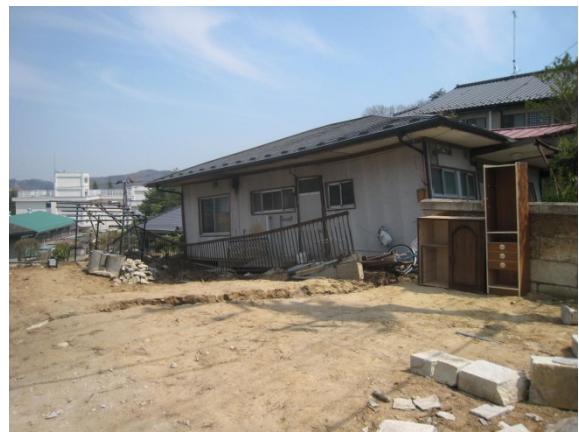
写真 5.5.2.3-6 宅地盛土の滑動・地盤変状による住宅（平屋）の大変形

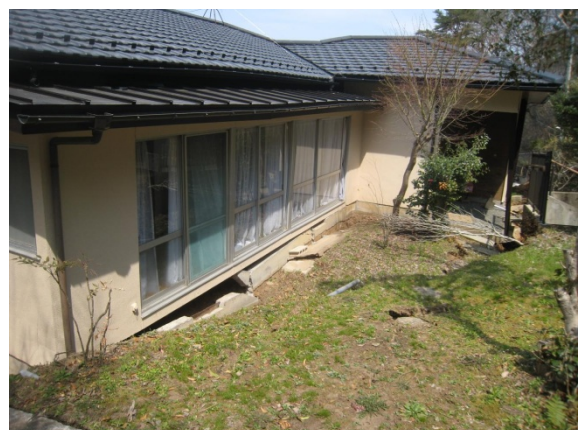
写真 5.5.2.3-8 写真 5.5.2.3-7 の住宅の宅地盛土の滑動・地盤変状による基礎の破壊

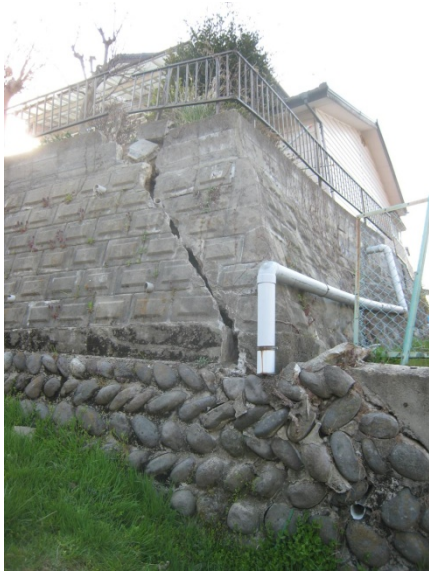
写真 5. 5. 2. 3-11 写真 5. 5. 2. 3-10 の住宅の斜面側に位置する擁壁の損傷（青山 2 丁目付近）

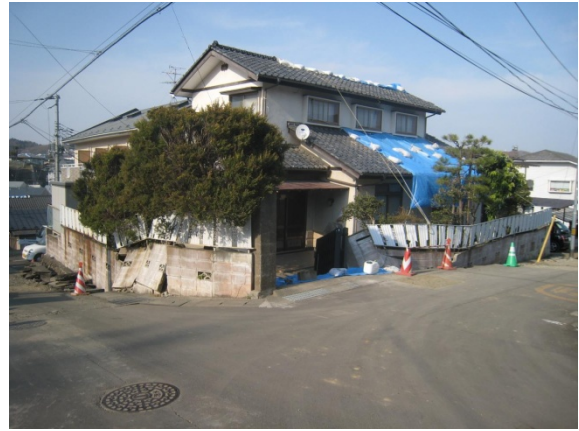
写真 5. 5. 2. 3-12 宅地盛土の滑動・地盤変状により被災した住宅（緑ヶ丘 4 丁目付近）

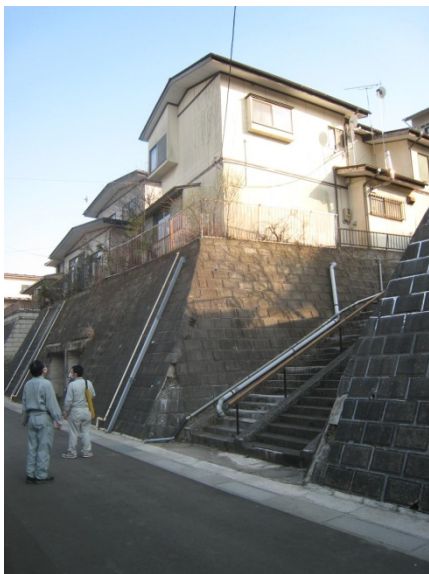
写真 5. 5. 2. 3-13 宅地盛土の滑動・地盤変状による宅地擁壁の損傷（青山 2 丁目付近）

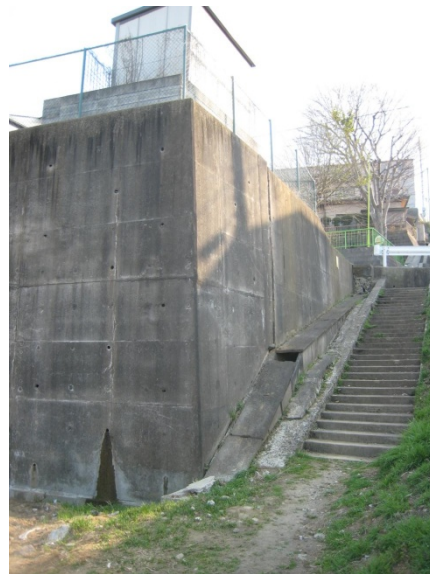
写真 5. 5. 2. 3-14 宅地盛土の滑動・地盤変状による宅地擁壁の損傷（青山 2 丁目付近）

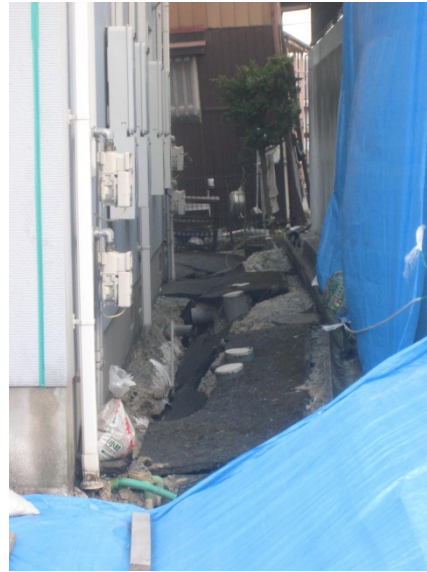
写真 5. 5. 2. 3-18 周辺地盤の沈下・変状による  
ライフラインの損傷

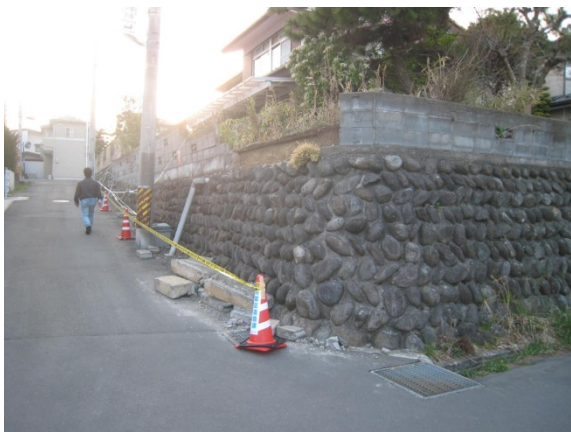
写真 5. 5. 2. 3-19 擁壁の上部に設置された土  
留めブロック塀の剥落の痕跡

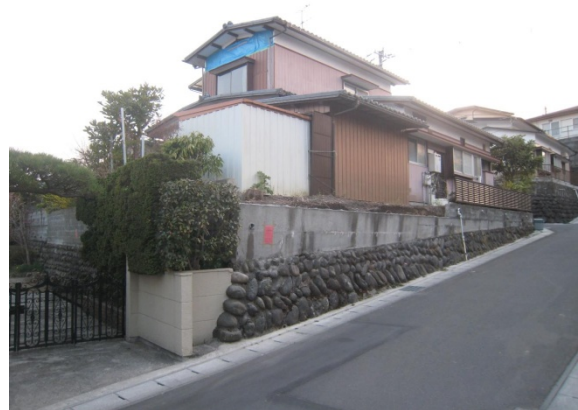
写真 5. 5. 2. 3-20 擁壁の上部に設置されたブ  
ロック塀の転落の痕跡

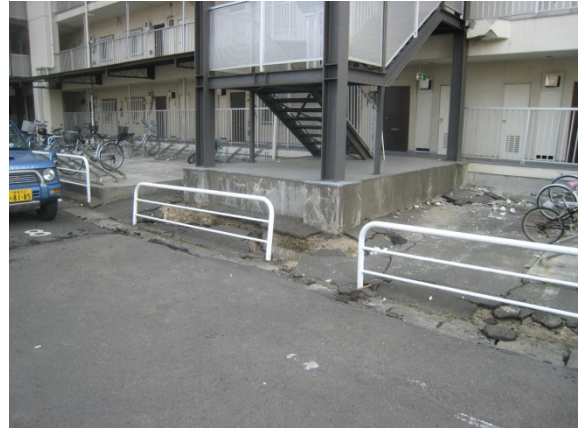
写真 5. 5. 2. 3-24 建物 A の傾斜していない棟に対する地盤の相対沈下

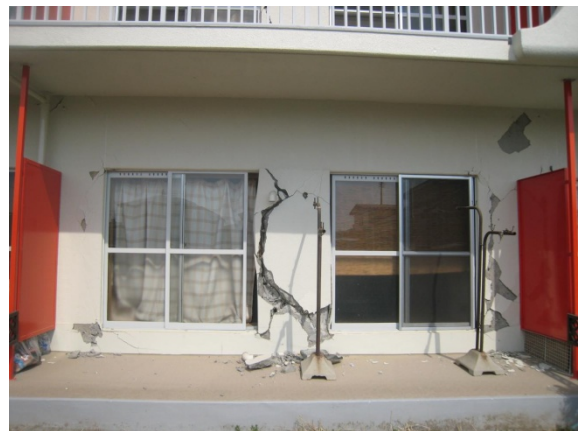
写真 5. 5. 2. 3-28 建物 A の傾斜していない棟の 1 階における非構造壁の損傷

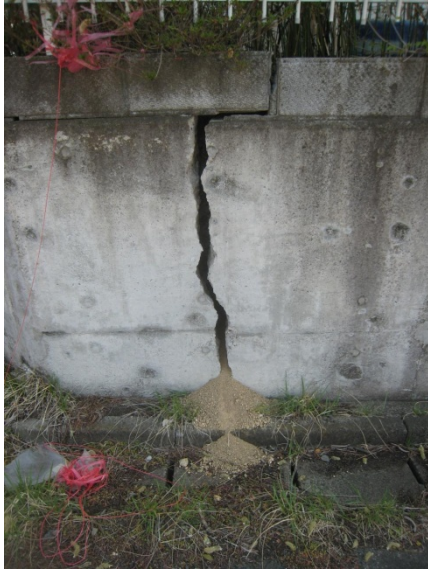
写真 5.5.2.3-31 写真 5.5.2.3-30 の住宅の盛土擁壁の破壊

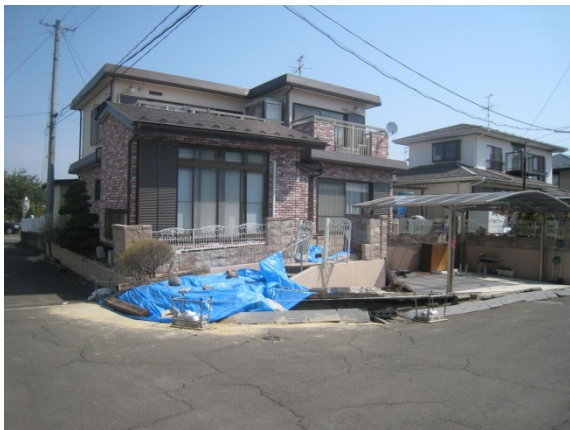
写真 5.5.2.3-33 丘陵地の頂部付近③で宅地盛土の変状により被災した住宅

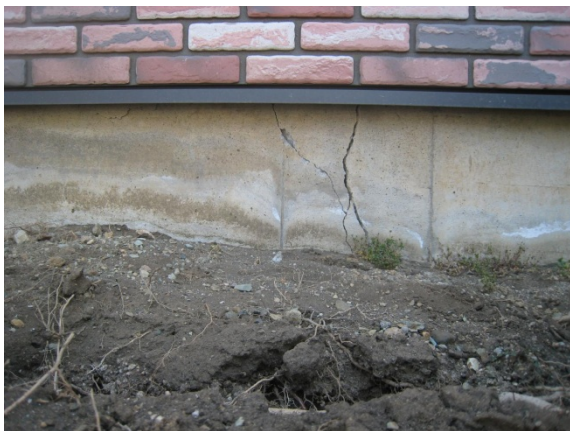
写真 5.5.2.3-35 写真 5.5.2.3-33 の住宅の基礎の損傷と盛土の変状

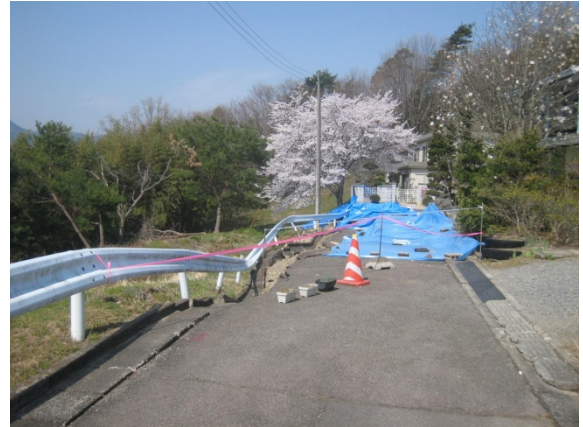
写真 5.5.2.3-32 斜面地②の滑動・地盤変状による道路の陥没

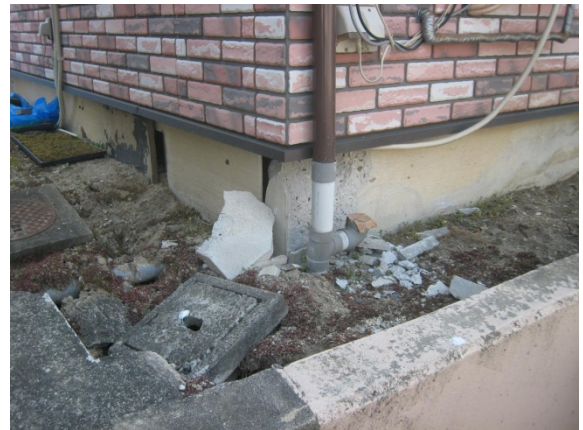
写真 5.5.2.3-34 写真 5.5.2.3-33 の住宅の基礎の損傷と盛土の変状

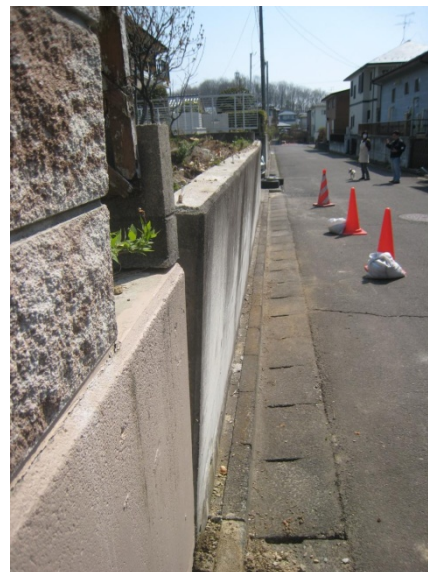
写真 5.5.2.3-36 写真 5.5.2.3-33 の住宅に隣接する盛土擁壁のはらみ出し

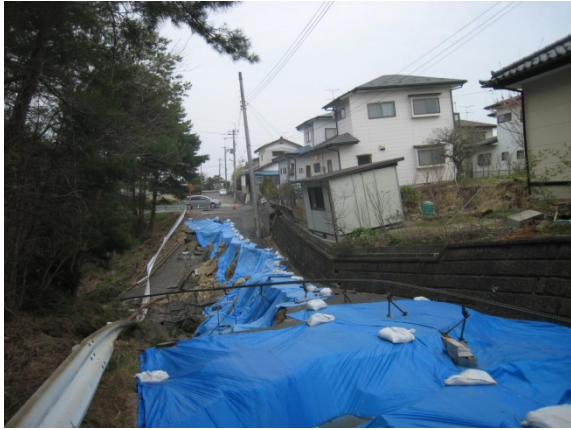
写真 5.5.2.3-39 高台の端部斜面①の地すべりによる盛土擁壁の破壊と住宅の傾斜

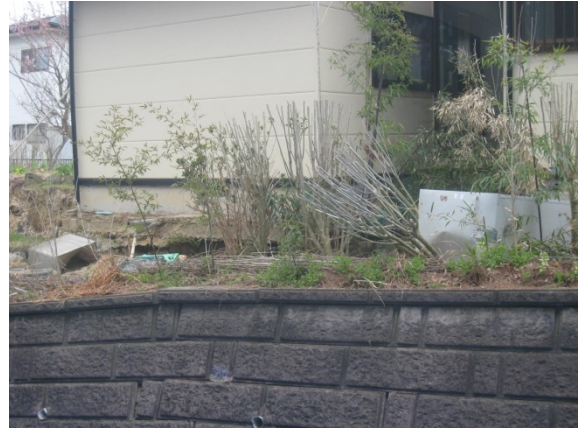
写真 5.5.2.3-40 写真 5.5.2.3-39 の盛土破壊（沈下）により露出した住宅基礎

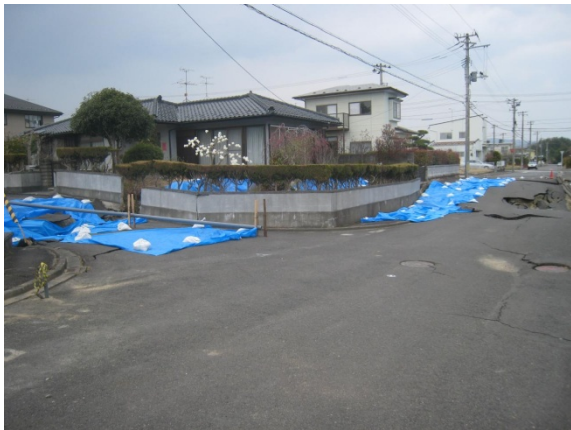
写真 5.5.2.3-41 高台の端部斜面②の地すべりに関連すると思しき地盤変状による宅地被害

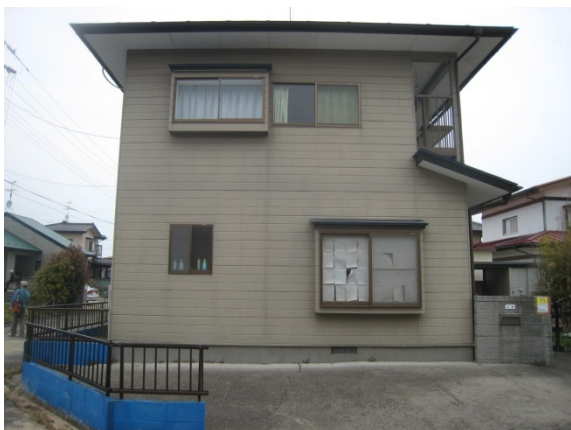
写真 5.5.2.3-43 高台平地部の住宅の被害（障子の破れ）

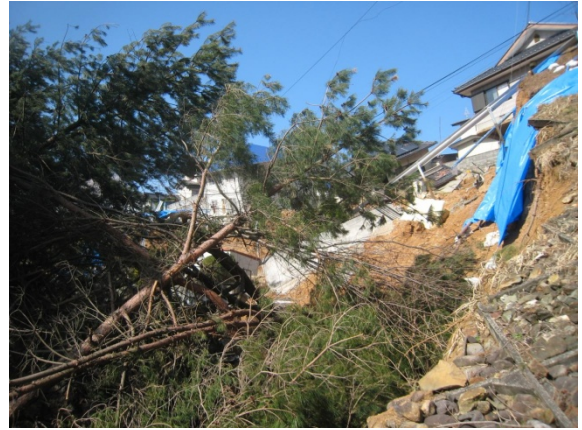
写真 5.5.2.3-48 写真 5.5.2.3-47 の地すべりの頂部を臨む

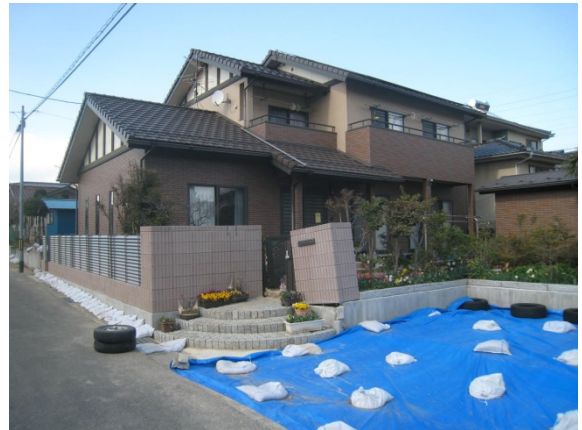
写真 5.5.2.3-50 丘陵の頂部付近の宅地盛土の変状による被害

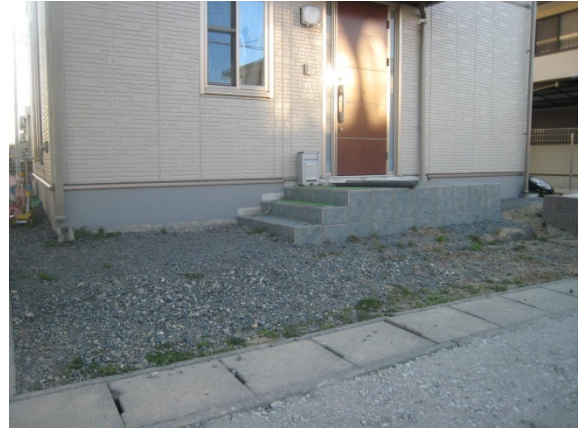
写真 5. 5. 2. 3-54 住宅に対する地盤の相対沈下

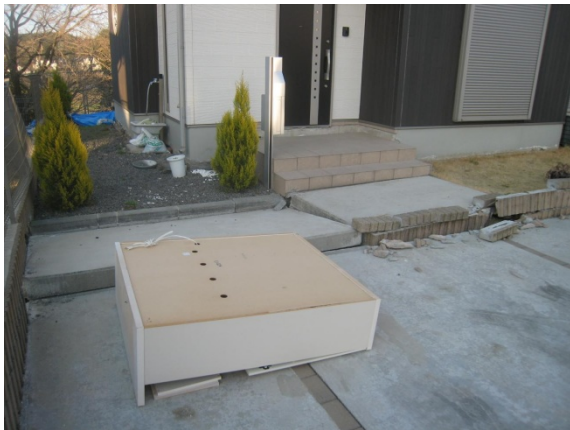
写真 5. 5. 2. 3-55 宅地地盤の変状による損傷

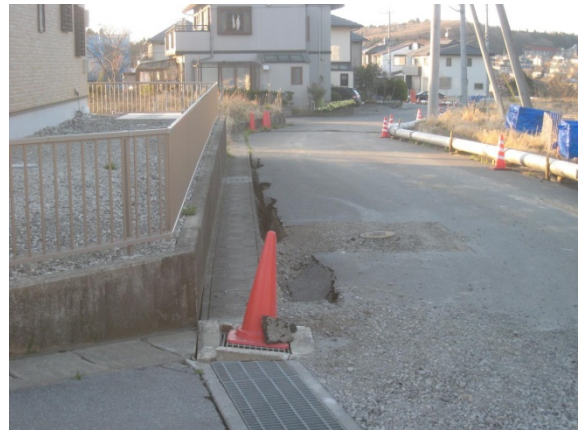
写真 5. 5. 2. 3-56 地割れの痕跡
