### 6.3 現地調査

以下の日程で現地調査を行った。

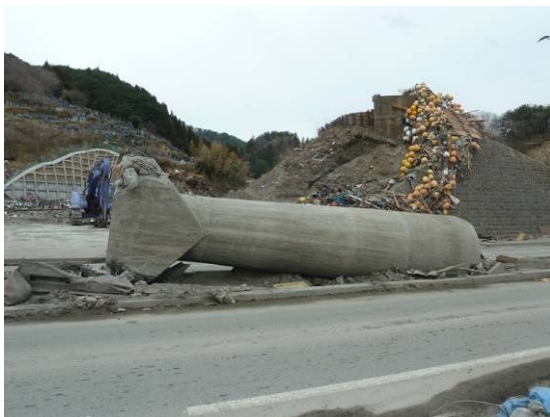
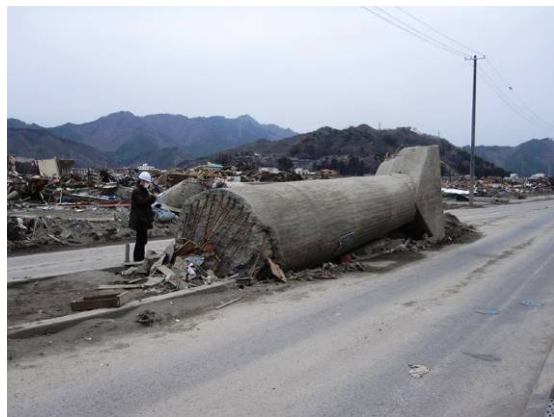
(2) OT-02 (橋脚)

- ・ 大槌町新港町 中央分離帯
- ・ 津波押し波方向(北西 327° )に柱脚が曲げ破壊し、転倒している
- ・ 円形断面、主筋 36φ22
- ・ 最大浸水深は9.5(m)

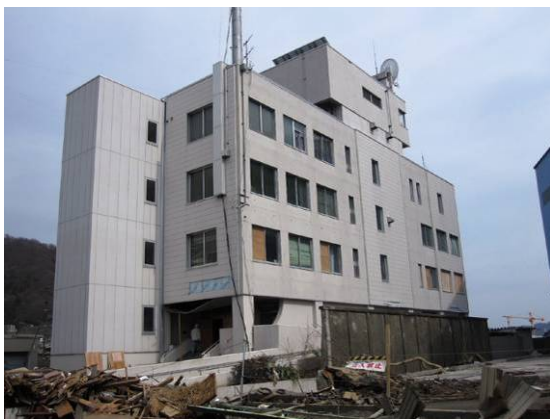
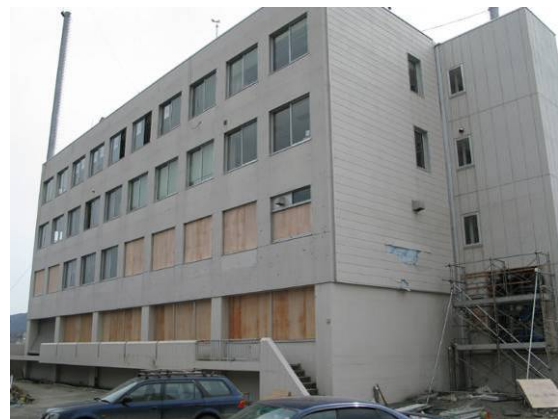
(1) KM-01(釜石港湾合同庁舎)

- ・ 桁行方向すぐ脇に堤防および海
- ・ 堤防と建物の間に外階段が配置されている
- ・ 2×5 スパン, PH を有している
- ・ 柱幅 700(mm)、1 階部分のみ壁が入っている構面が比較的多かった
- ・ 躯体には損傷が見られなかった
- ・ 津波外力は桁行方向に作用している
- ・ 最大浸水深 6.2(m)

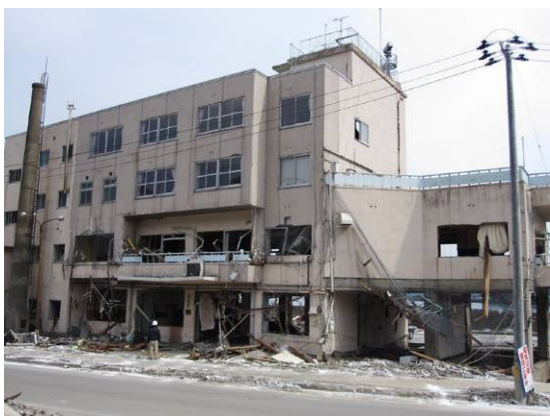
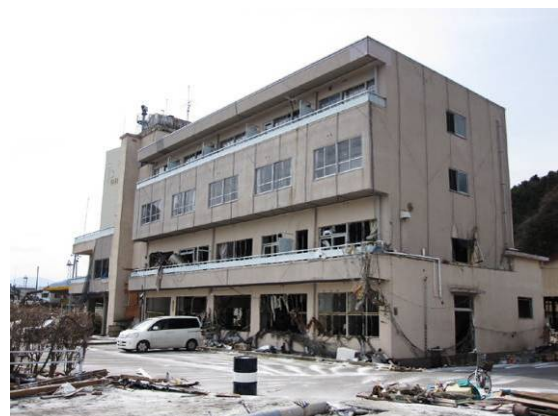
(2) KM-02 (事務所ビル)

- ・ 合同庁舎周辺建物、梁間方向すぐ脇に堤防および海(距離 20(m)、堤防高さ 2(m))
- ・ 2×8 スパン, 中廊下形式(桁行 2 スパンは 2 階かつ梁間 1 構面(ピロティー))
- ・ 外柱幅 600(mm)、内柱幅 650(mm)
- ・ 躯体には損傷が見られなかった
- ・ 津波外力は梁間方向に作用しているが、開口部分が非常に大きい
- ・ 漂流物は 2 階の天井付近まで確認され、ピロティー部分の基礎は激しく洗掘されている

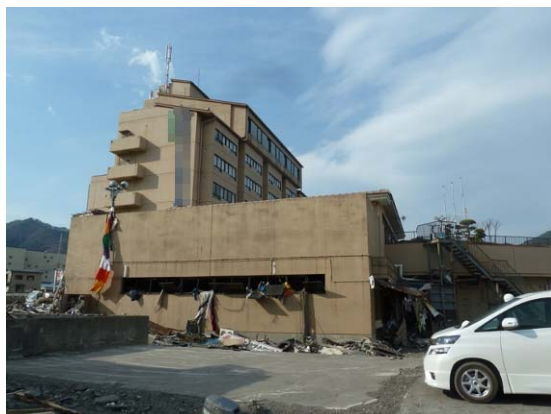
(4) KI-04 (ホテル)

- ・ 建物桁行方向に沿って 13.6(m) 離れたところに堤防 (2m)
- ・ ホテル (6F) に併設されているセットバック部分 (2F)
- ・ 非構造壁 壁厚 13cm, D10@150 千鳥, 壁幅 16(m), 柱型なし, 端部補強筋として 4D13
- ・ 非構造壁から 2.6(m) 内部に柱 5 本 (柱幅 700mm) が存在している
- ・ 津波外力が梁間方向に作用し、非構造壁が面外方向に曲げ破壊している (壁縦筋破断)
- ・ 壁縦筋が座屈している壁頭高さは 6.8(m) 程度
- ・ 最大浸水深は 7.6(m)

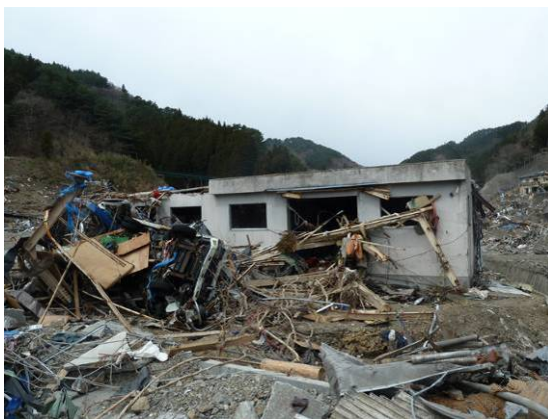
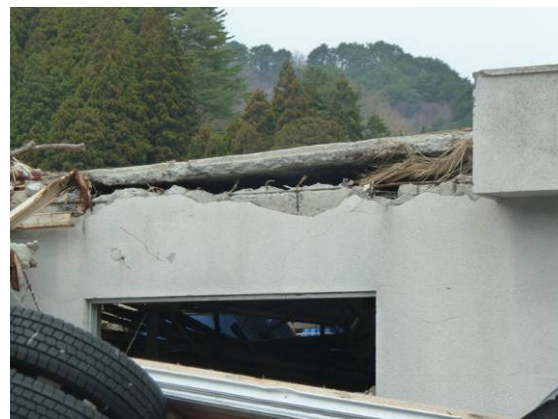
(5) KI-05 (商店)

- ・ 釜石市両石付近
- ・ 決壊した堤防近傍のコンクリートブロック壁(枠柱梁が鉄骨)で作られた建物
- ・ 躯体には損傷が見られなかった
- ・ 梁間方向に津波外力が作用している。最大遡上高さ 20(m)
- ・ 桁行構面の無開口コンクリートブロック壁は無被害、屋根面が一部損傷している。
- ・ 桁行方向にのみブレースが設置されている。
- ・ 洗掘の痕跡はあるが、架構の移動転倒は見られなかった。

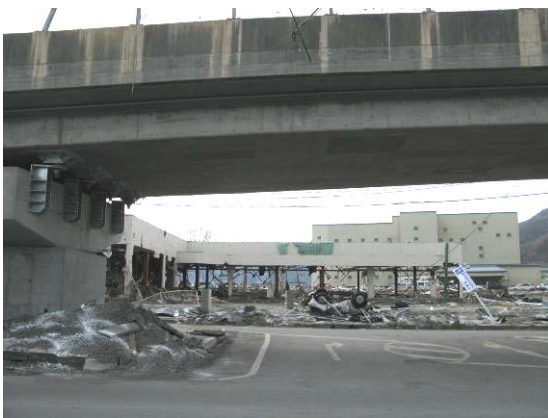
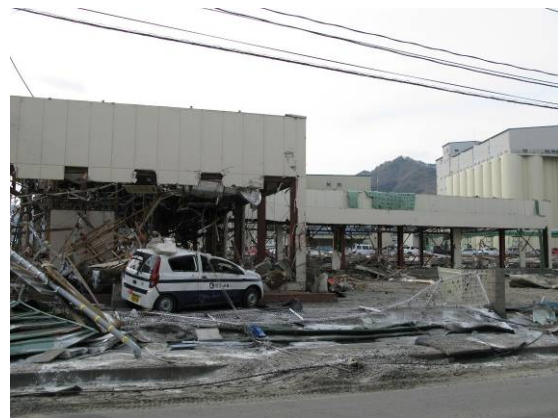
(6) KI-06 (事務所ビル)

- ・ (4)のホテルの近傍
- ・ L字形の平面形状で、写真の右側部分は柱はH400x200x?x12。梁も柱と同一断面と思料。
- ・ ブレースの破断、外装材の流失、一部の屋根版の流失

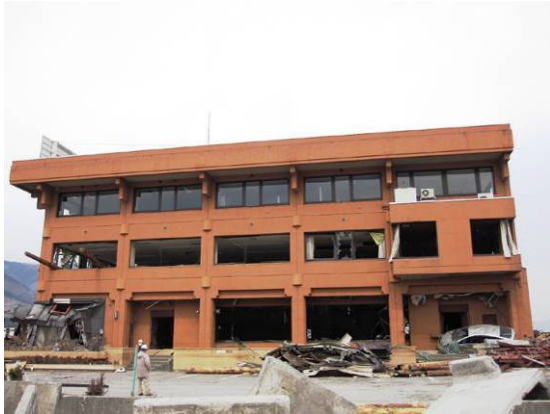
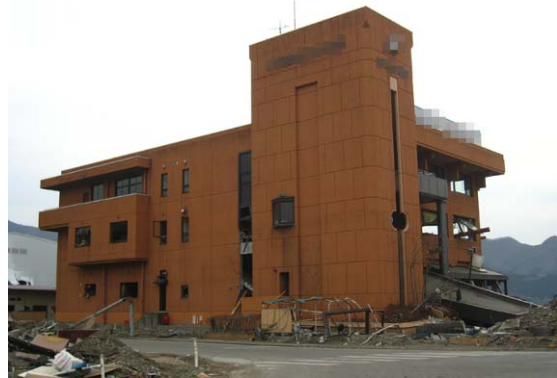
(1) 0F-01(大船渡商工会議所)

- ・ 2 階部分まで漂流物(流木など)が衝突している。
- ・ 5×3 スパン, ホール部分は 3 本柱抜けしている。
- ・ 梁間方向に津波が作用している。
- ・ 構造躯体には損傷が見られなかった
- ・ 柱幅 750(mm)

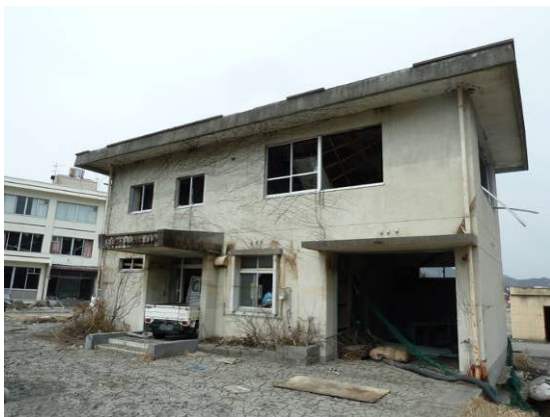
(2) 0F-02(大船渡土木事務所港務所)

- ・ 堤防近傍の二階建て
- ・ 壁量(壁厚 200mm)が多く、隅端に 2 本の柱(450mm)
- ・ 躯体に損傷が見られない
- ・ 階部分まで漂流物(流木など)が衝突している。
- ・ 最大浸水深は 6.8(m)

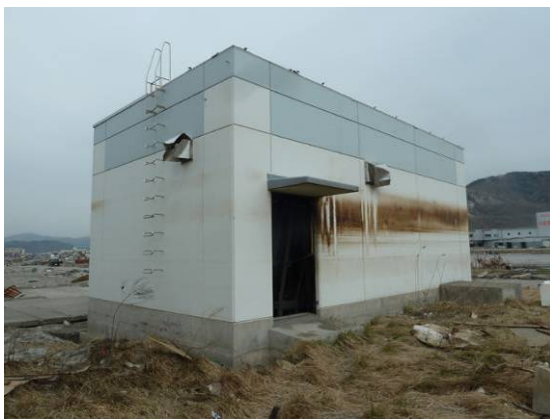
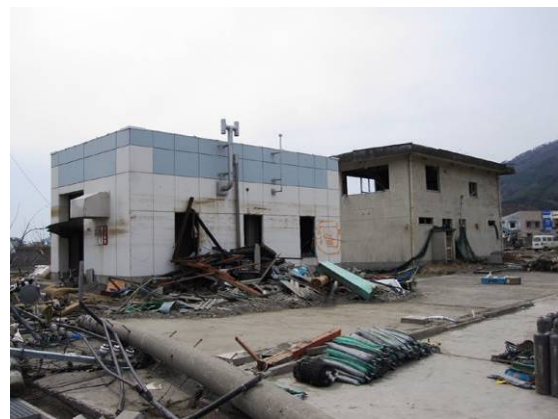
(3) 0F-03(作業室)

- ・ 堤防近傍の平屋
- ・ 壁量(壁厚 200mm)、隅端部に 4 本柱(柱幅 700mm)
- ・ 前面開口は 120×220 のドア型開口のみ
- ・ 背面開口は 900×100 の開口が 3 つ、側面にはシャッター扉(2000×1600(mm))開口のみ
- ・ 躯体に損傷が見られない
- ・ 津波外力は梁間方向に作用している
- ・ 最大浸水深は 6.8(m)

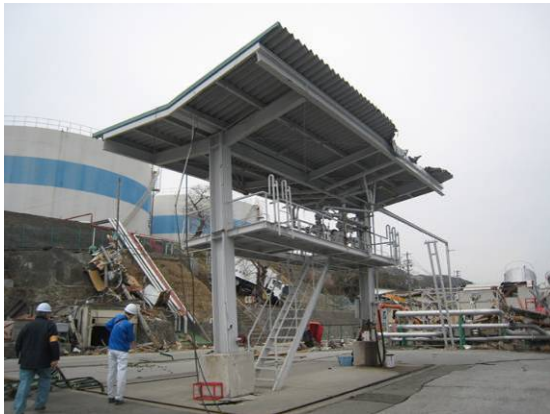
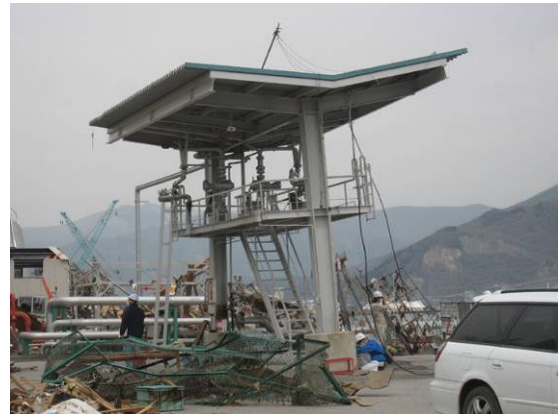
(5) 0F-05 (鉄塔)

- ・ 面外方向脇に堤防および海
- ・ H形鋼350×350×19, 根巻きコンクリート800(mm)立方体
- ・ 根巻きコンクリートが架構面外方向に曲げ破壊している(主筋4D22)
- ・ 津波外力は面外方向に作用している。
- ・ 傾斜角は1/15程度
- ・ 最大浸水深6.9(m)

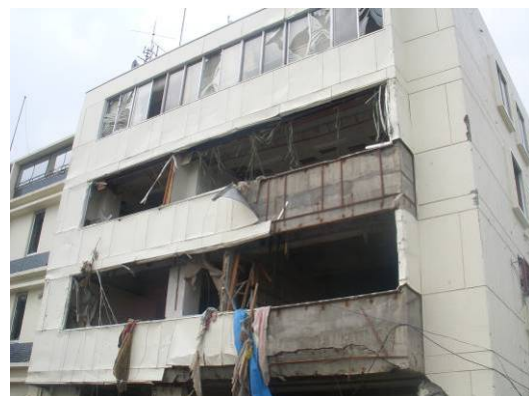
(2) RT-02 (陸前高田市役所)

被害状況：地震による躯体の被害は見当たらない。漂流物の衝突等による損傷は見られた。建物内部の被害は 3 階まで甚大であるが、3 階の蛍光灯は残存しているものもあり、天井仕上げ材の損壊は軽微。5 階の内部被害は軽微だが、一部浸入の痕跡がみられた。

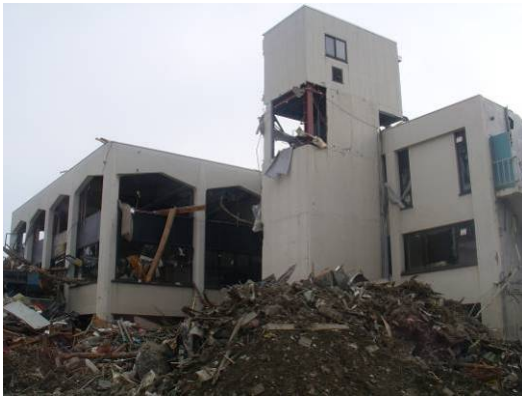
(3) RT-03 (陸前高田市民会館)

被害状況：ホールの壁が津波の作用方向に崩壊していた。非構造部材は、3 階の天井仕上げ材まで全面的に破損していた。

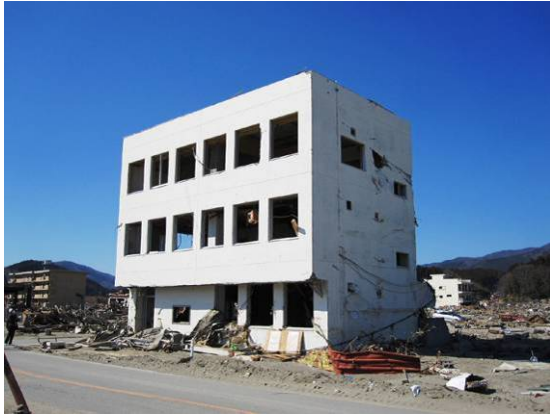
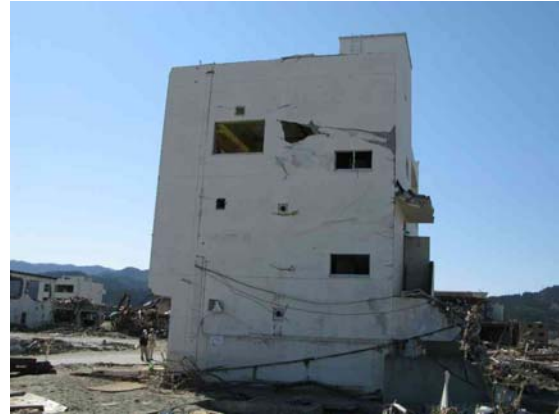
(15) RT-18 (事務所ビル)

- ・ 2×2 スパン、中央部分柱抜け
- ・ 柱幅は外柱 600(mm)、内部柱 450(mm)、内部にも非構造壁
- ・ 躯体には損傷が見られない
- ・ 推定最大浸水深 9.2(m)

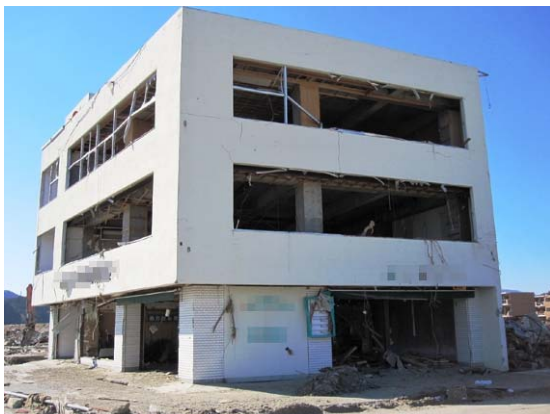
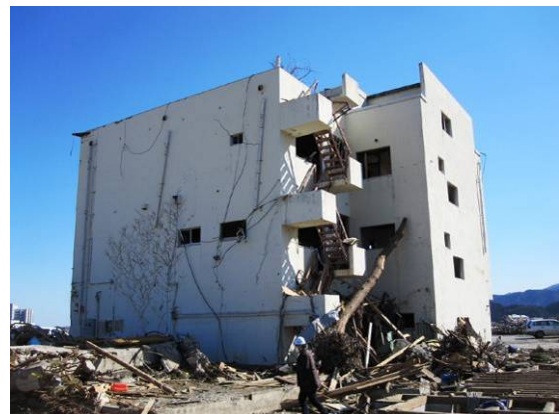
(16) RT-19 (店舗)

- ・ 3×2 スパン、中央部分柱抜け
- ・ 柱幅 700(mm)、主筋 8φ20
- ・ 躯体には損傷が見られない
- ・ 推定最大浸水深 9.2(m)

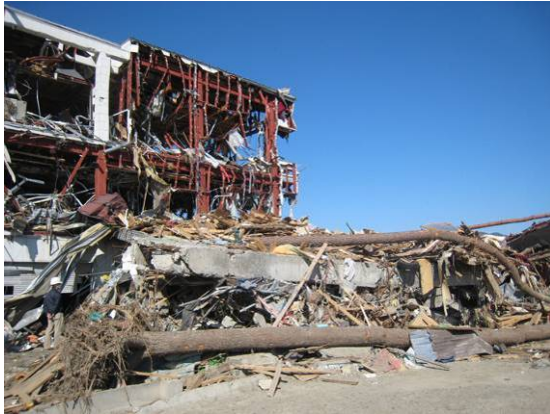
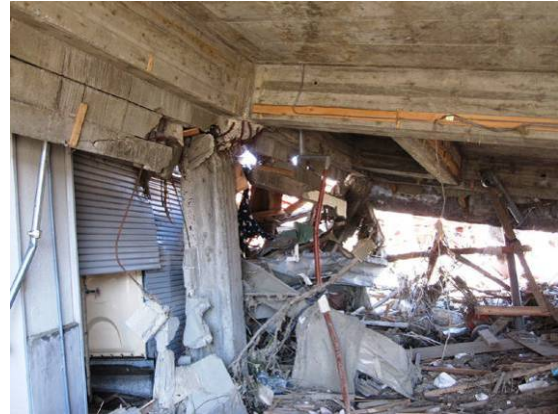
(17) RT-20 (戸建住宅)

- ・ 片側構面の柱が軸崩壊し、反対側の構面の柱頭が曲げ破壊している
- ・ 1×2 スパン、柱幅 450×400(mm)、主筋 12 φ22
- ・ コの字型にコンクリートブロック壁が存在した形跡有り

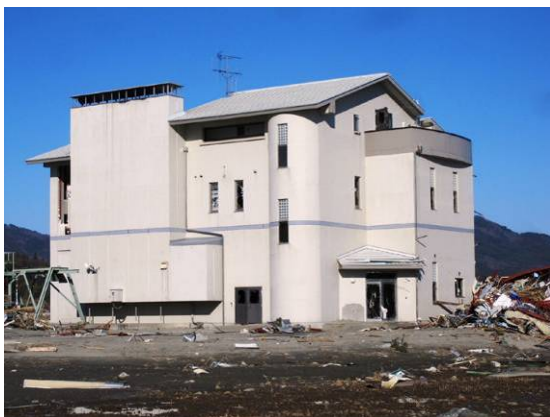
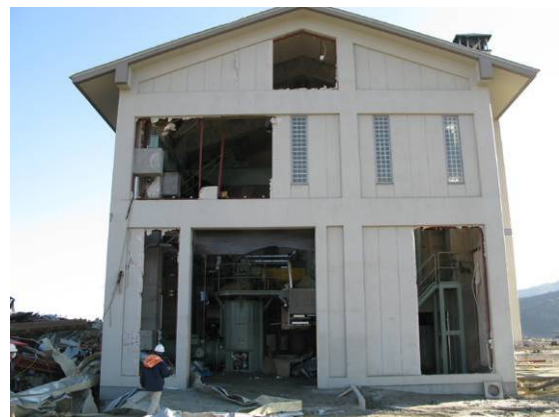
(19) RT-22 (ポンプ場)

- ・ 1×6 スパン、1 階+中 2 階、柱幅 750(mm)、壁厚 220(mm)
- ・ 太い柱、厚い RC 壁で構成された架構
- ・ 躯体に損傷は見られなかった
- ・ 梁間構面のガラスおよび ALC パネルが脱落している

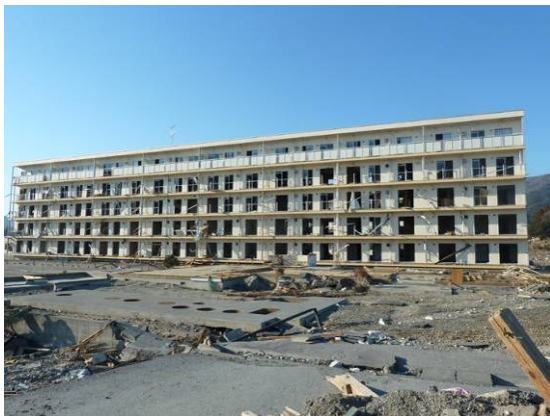
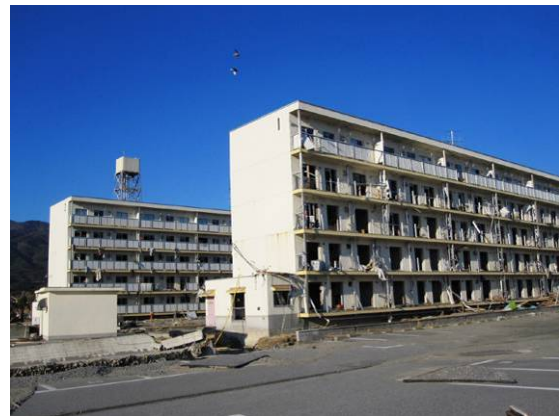
(20) RT-23 (集合住宅 1号棟、2号棟)

- ・ 1 棟 8 戸の集合住宅、壁厚 220 (mm)
- ・ 1 号棟と 2 号棟の間隔は 30 (m)
- ・ 躯体に損傷は見られなかった
- ・ 津波は梁間方向に作用している
- ・ 両棟の最大浸水深は 9.3 (m) でほぼ変わらない

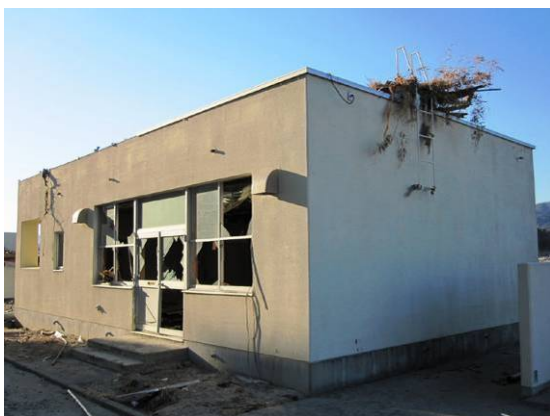
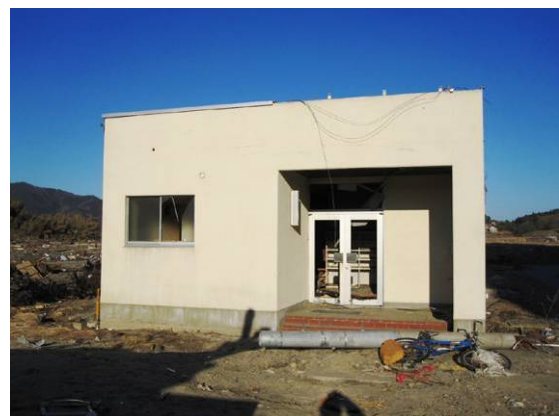
(21) RT-24 (事務所ビル)

- ・ (20) の集合住宅脇の建物
- ・ 2×1 スパン、柱幅 500 (mm)
- ・ 躯体に損傷は見られなかった
- ・ 津波は梁間方向に作用している

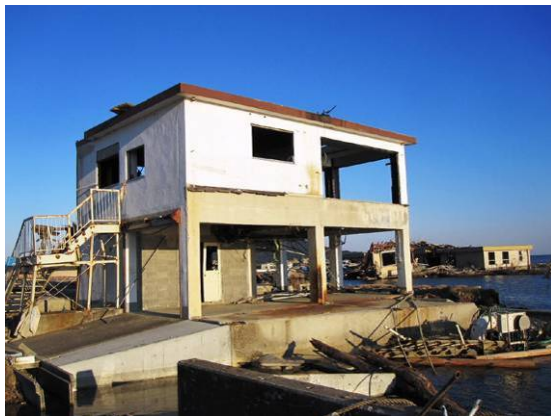
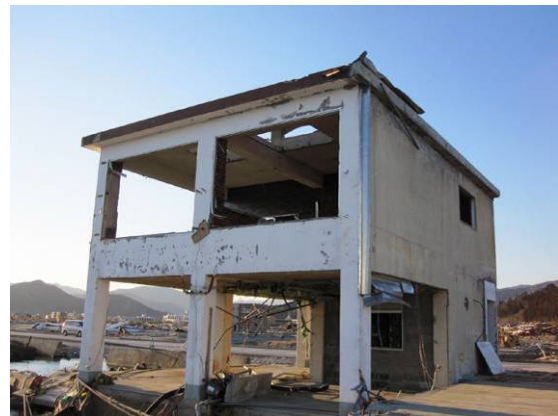
(22) RT-25 (事務所ビル)

- ・ 2×2 スパン、柱幅 400(mm)、主筋 D22、帯筋 φ12
- ・ コンクリートブロック壁にも大きな開口が見られた
- ・ 躯体に損傷は見られなかった
- ・ 津波は桁行方向に作用している
- ・ 1, 2 階ともに柱梁架構以外の雑壁が少なく抵抗力が小さかったと考えられる

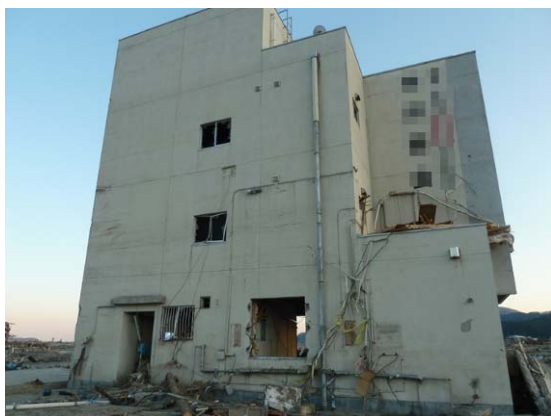
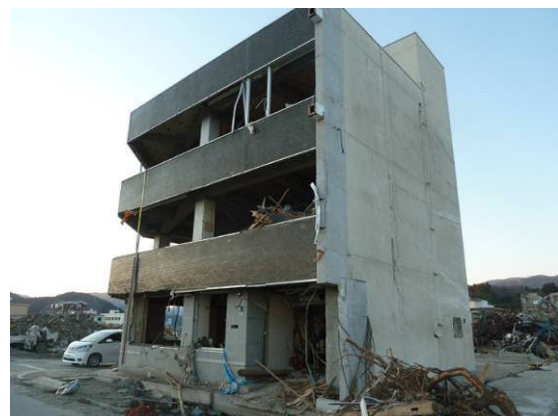
(23) RT-26 (事務所ビル)

- ・ 3×2 スパン、3F+PH、所々柱抜け、セットバックしている。柱幅 500(mm)
- ・ 躯体に損傷は見られなかった
- ・ 津波は梁間方向に作用している。推定最大浸水深は 9.1(m)
- ・ 2 面に非構造壁が配置されている (津波の方向とは直交している)

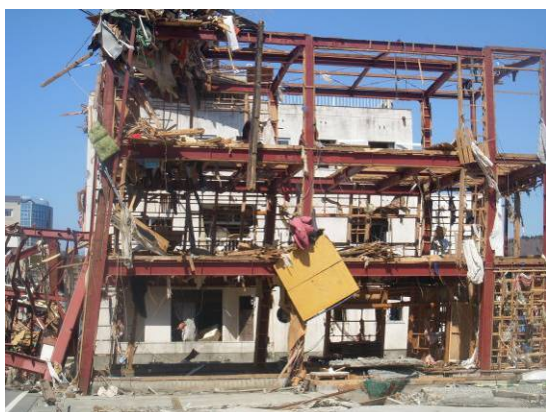
#### (7) 鉄骨造建築物

- ・鉄骨造3階
- ・外装仕上材や内部の什器等は流失しており、柱が海側に向かってやや傾斜している（引き波の作用方向）。

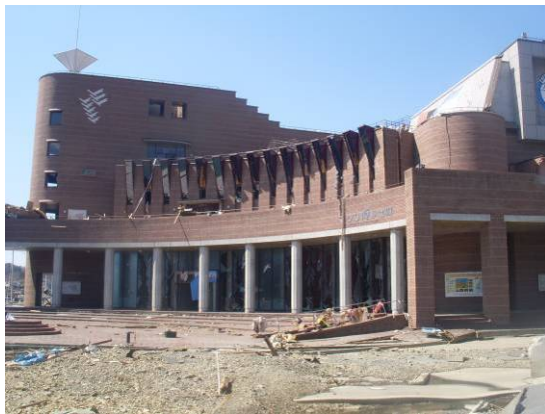
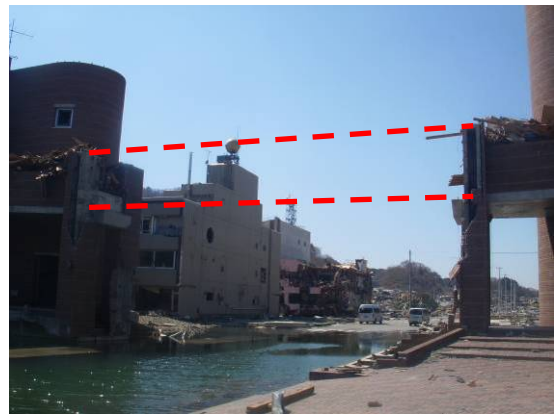
#### (8) OG-06（マリンパル女川）

- ・RC造
- ・海辺に面した建築物である。上部構造2棟自体は倒壊しておらず、周辺の建築物と比較して構造躯体の損傷は軽微である。また、1階の窓ガラスには破損していないものもあった。なお、2階部分の連結通路は流失していると思われる。

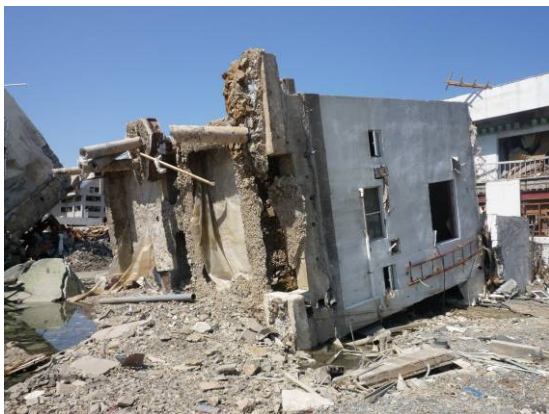
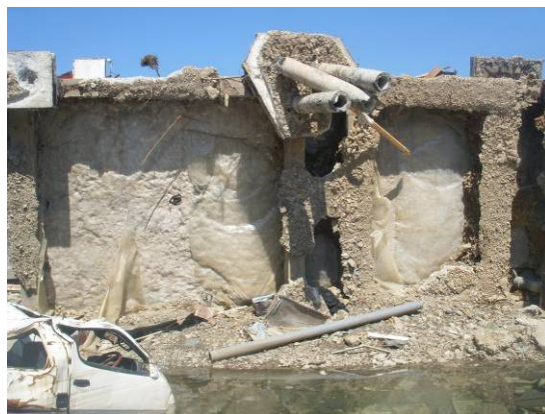
(11) OG-09 (女川交番)

- ・RC 造 (ラーメン構造)
- ・地上2階 高さ 6.5m
- ・上部構造が転倒している。基礎梁に杭 (径 300mm) が残存。

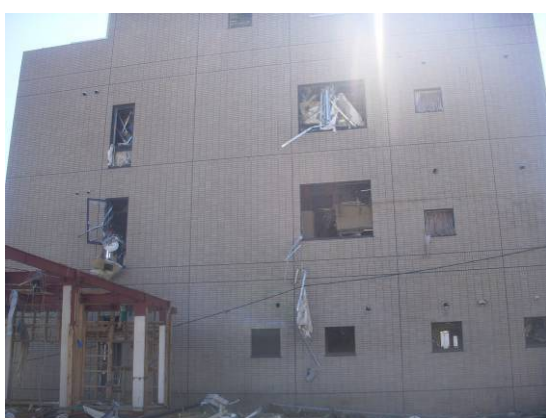
(12) OG-10 (ホテル)

- ・RC 造 (ラーメン構造)
- ・地上3階 ペントハウスあり
- ・ペントハウスの天井まで破損が認められた →推定浸水深 約 15m

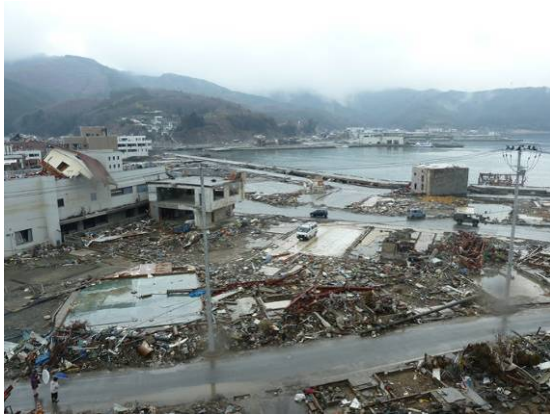
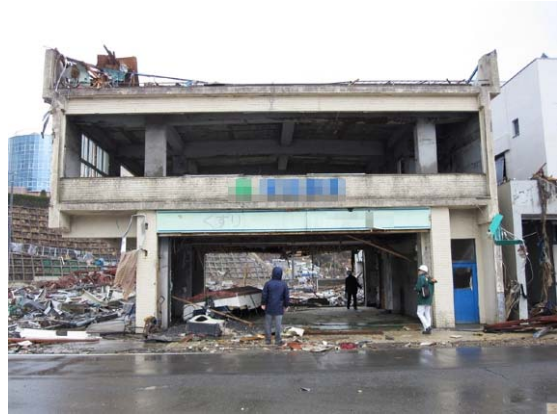
(13) OG-11 (店舗)

- ・ 堤防近傍の RC2 階建物
- ・ 津波外力が作用している方向の開口面積が大きい
- ・ 躯体に損傷は見られなかった
- ・ 梁下高さまで浸水の痕跡が見られた

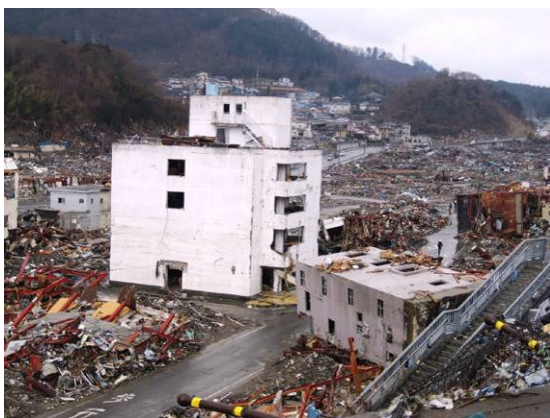
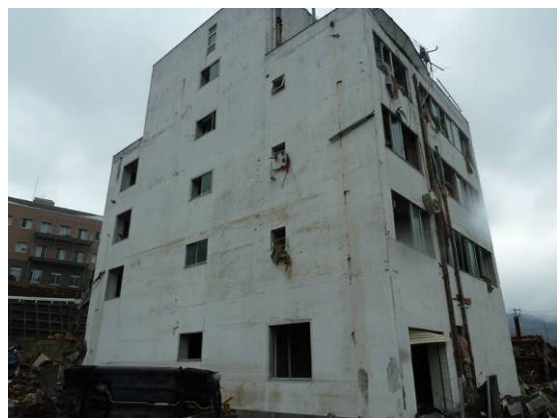
(14) OG-12 (事務所ビル)

- ・ 転倒した 4 階建物周辺
- ・ 4×3 スパン、津波荷重を受けている開口面積は非常に小さい
- ・ 津波外力は梁間方向に作用している。
- ・ 躯体に損傷は見られなかった
- ・ 梁下高さは 35cm(1F), 55cm(2F 以上)
- ・ 最大浸水深は 14.6(m)

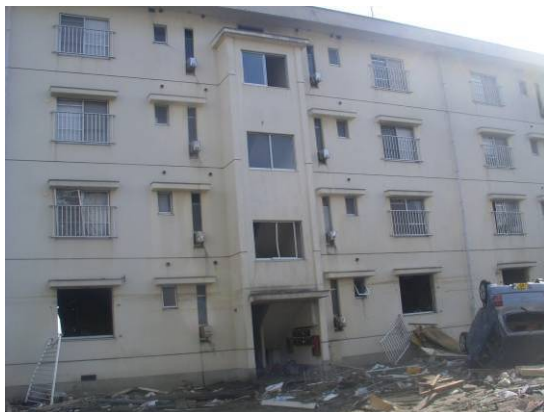
(1) 集合住宅

- ・ RC 造
- ・ 地上 4 階 高さ 12m
- ・ 構造躯体の被害は認められない。
- ・ 3 階の窓ガラスの破損はほとんどなく、2 階天井付近を推定浸水深とすると約 6m。

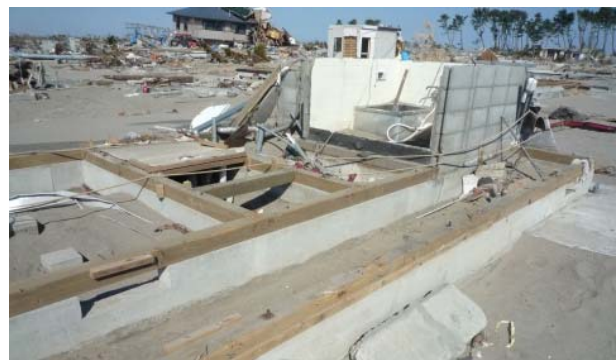
その他、土台と基礎のみが残されている物件で、土台が割裂した例（写真 6.3.10-5）、軽量コンクリートブロック造（以下、「CB 造」と称する）の立ち上がり部分に囲われた浴室部分（写真 6.3.10-6）なども確認された。また、布基礎だけが残っている例（写真 6.3.10-7）も見られたが、残っている布基礎にはアンカーボルト、もしくはその設置痕が確認されなかった。

写真 6. 3. 10-6 残存した CB 造の浴室の立上り部分

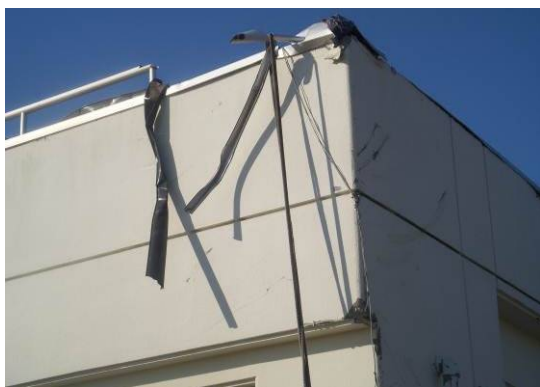
RC 造 2 階建（1990 年建設）の荒浜コミュニティセンター（写真 6.3.10-12、13 : ⑤）は、2 階手摺が破損していたが、2 階の窓には損傷が見られず、この付近での浸水深は 6m と推定される。外観からは構造躯体の損傷は確認されなかった。

写真 6. 3. 10-13 写真 6. 3. 10-12 の 2 階手摺の破損

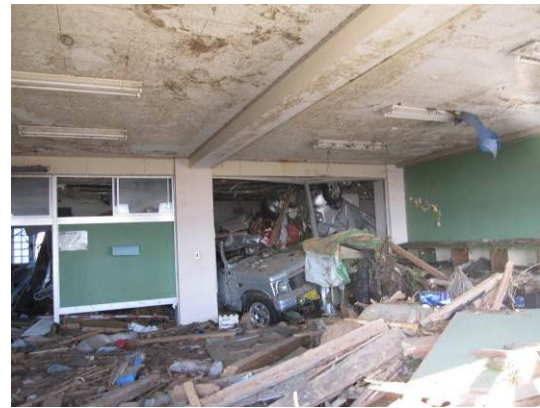
RC 造 4 階建ての荒浜小学校校舎（写真 6.3.10-14～16 : ⑥）は、東面（海側）では 3 階手摺に破損が見られたことから、浸水深は 6.5m と推定される。一方、南北面では、2 階の窓に損傷は無いものの、外廊下に漂流物が残存しており、また浸水痕も確認できたことから、浸水深は 2 階の腰壁相当と考えられ、約 4m と推定される。津波により建物内部にも大量の瓦礫が流入していたが、構造躯体に大きな被害は確認されなかった。隣接する鉄骨造 1 階建ての荒浜小学校体育館（写真 6.3.10-17、18 : ⑦）では、金属製サイディング材が面外に著しく変形していたが、鉄骨の柱には外観上損傷は認められなかった。

写真 6. 3. 10-16 1 階教室の状況

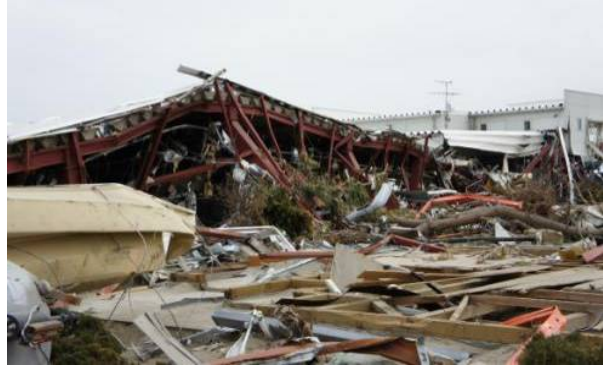
岸から 50m 程内陸部に位置する 2 階建鉄骨造 2 棟は、外装材は津波および漂流物により損傷しているが、構造体は健全な状態であった（写真 6. 3. 11-21、22：⑮）。外壁面に残った浸水痕はともに 3～3. 5m 程度であった。2 棟のうち 1 棟は 1 階建の低層棟を併設するが、低層棟は津波により柱梁材が大きく変形し、倒壊していた（写真 6. 3. 11-23、24）。

写真 6. 3. 11-23 写真 6. 3. 11-22 柱材が大きく変形  
した低層棟部分

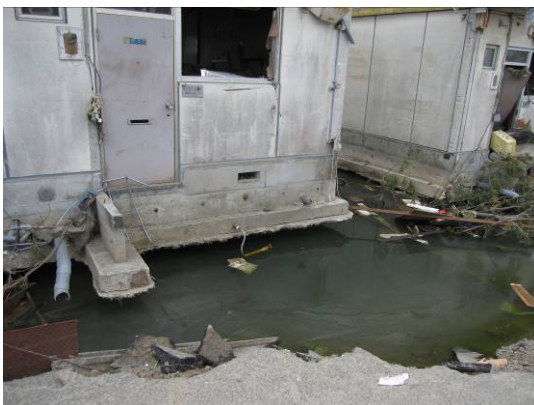
壁式プレキャスト RC 造 2 階建の市営団地 A では、東端の 1 戸が完全に崩壊した（写真 6. 3. 11-25）ほか、写真 6. 3. 11-26 のような 2F 妻壁の大きな損傷も確認された。また、建物の一部では、写真 6. 3. 11-27 のような周辺地盤の洗掘も確認された。屋上に漂流物が残存し、屋上に設置されたアンテナが変形していたことから、浸水深は 5m（建物高さ）以上と推定される。なお、平面は最も大きい棟で桁行 30m×梁間 6. 5m で、壁厚さは 150mm であった。

写真 6. 3. 11-27 周辺地盤の洗掘

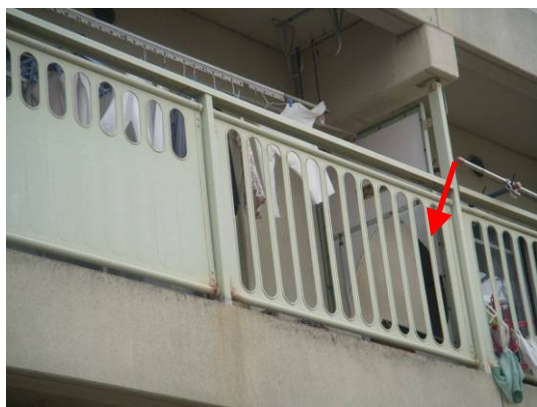
写真 6. 3. 11-31 に示す市営団地 C は、RC 造 3 階建（ラーメン構造と推定されるが柱型確認できず）で、外観からは構造躯体に大きな損傷は見られなかった。北東側の桁行面（津波の作用面）では、窓ガラスの破損状況や設備機器の破損状況から浸水深は 5. 5m と推定されたのに対して、南西側の桁行面では外壁に確認できた浸水痕及び住戸間の仕切り壁の破損状況（写真 6. 3. 11-32）から、浸水深は 4. 5m であったとみられる。なお、3 階妻面（東側隅角部の高さ 6. 5m）の一部が欠けた痕がみられるが、漂流物が衝突したものと断定するには至らなかった。なお、桁行 75m×梁間 7. 5m、高さは 9. 5m であった。

写真 6.3.11-32 住戸間の仕切りの破損状況  
(2 階)

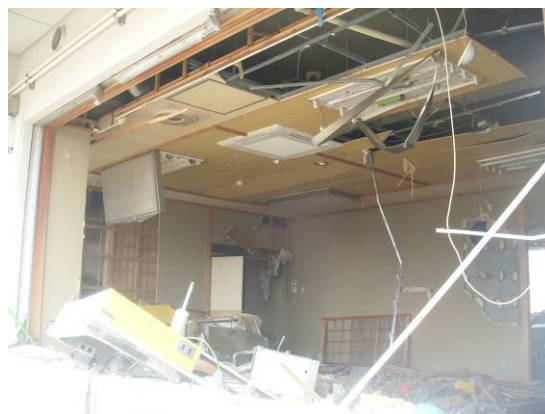
写真 6. 3. 11-33 に示す名取市閑上公民館は、RC 造 2 階建（ラーメン構造）で、1 階は天井仕上げ材まで著しく破損しており（写真 6. 3. 11-34）、2 階の窓ガラスの被害は外観上認められないことから、浸水深は 2 階の腰壁高さ相当と考えられ、5m と推定される。なお、平面は 48m×12. 5m で、高さは 12m であった。

写真 6.3.11-34 1F 天井仕上げ材の破損

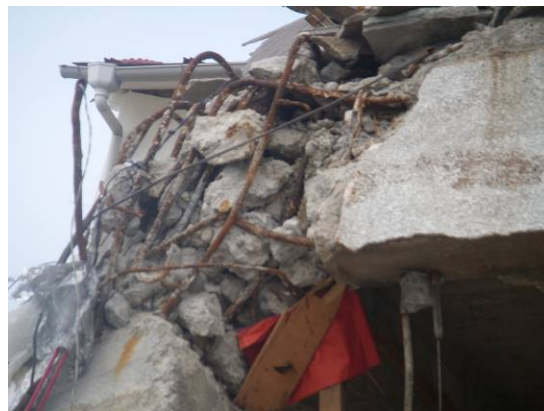
写真 6. 3. 11-39 は、1 階 RC 造、2 階木造の店舗で、津波の作用方向に傾斜し、1 階の RC 柱に曲げ破壊が確認された（写真 6. 3. 11-40）。また、写真 6. 3. 11-41 は写真 6. 3. 11-39 と同様の構造形式を有する住宅で、RC 造の人工地盤上にある木造 2 階建てである。建物北面 2、3 階の木造壁が漂流物によっ

写真 6. 3. 11-40 1F 柱頭の損傷

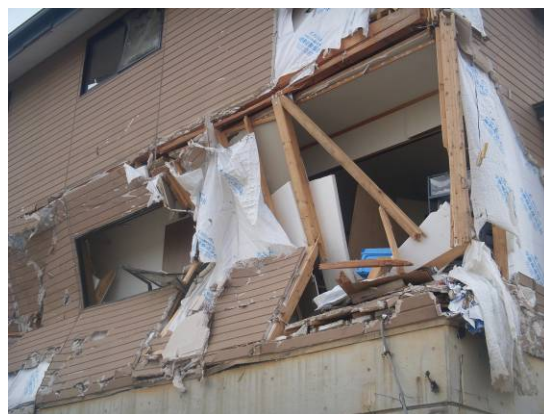
て破壊され、柱も折損していた（写真 6. 3. 11-42）。ただし、反対側の桁行面は外観上被害が軽微であった。多数の漂流物が妻面側に堆積している。木造 1 階部分の窓の下端を浸水深とみなせば、浸水深は約 4m と推定される。なお、平面は 22. 5m×5m、高さは約 8m で、人工地盤の高さは約 2. 3m であった。

写真 6. 3. 11-42 壁及び柱の破損

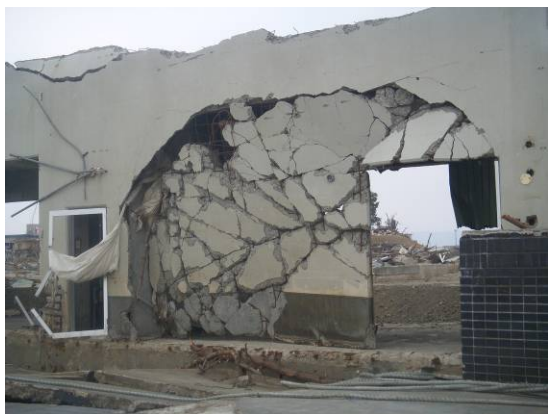
写真 6.3.11-43 外壁の面外へのはらみ出し

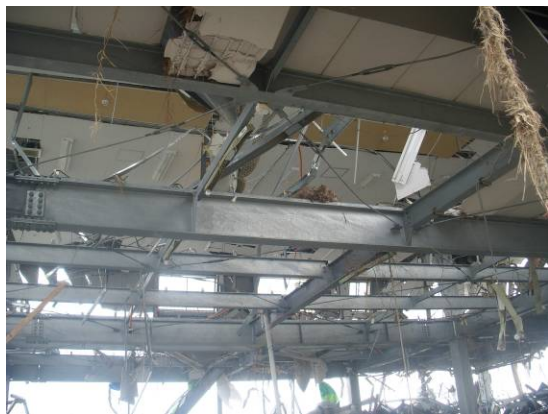
写真 6. 3. 11-46 に示す大学のクラブハウスは、鉄骨造 2 階建（ペントハウスあり）、高さ 10m である。写真 6. 3. 11-47 に示すように内外装材に著しい被害が確認された。ペントハウス内の天井仕上げ材は外観上無損傷と思われ、ペントハウスの窓ガラスの中央高さを浸水深とみなせば約 12m と推定される。

写真 6.3.11-47 内外装の破損

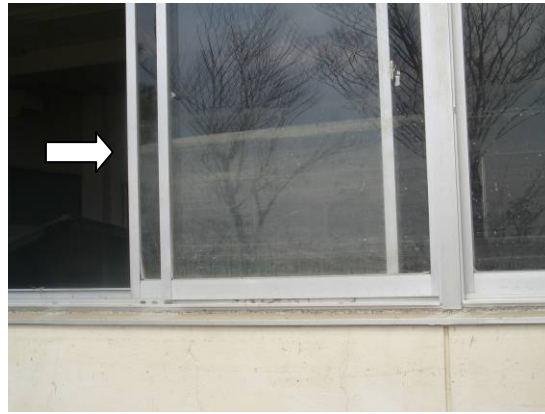
RC 造（ラーメン構造）の開上中学校校舎では、1 階のエキスパンションジョイントに接する壁、外階段の壁にひび割れが確認された（写真 6. 3. 11-50）。窓ガラスの破損はほとんどなく、1 階の窓ガラスの痕跡（写真 6. 3. 11-51）から、浸水深は 1. 9m と推定される。

写真 6. 3. 11-51 1F 窓ガラスの浸水痕

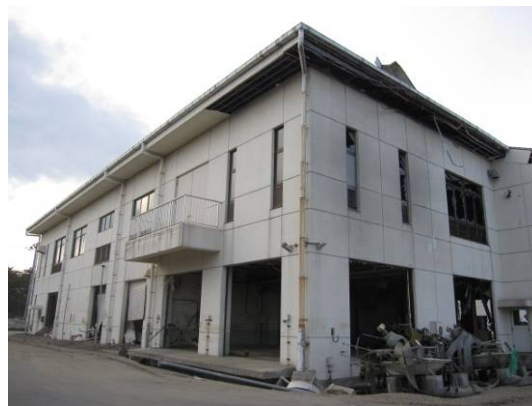
海岸から約 200m に立地する岩沼市名亘浄化センター（写真 6.3.12-12）について、津波が作用した方向とみられる東面では、写真 6.3.12-13 に示すような屋根及び 2 階窓ガラスの損傷が見られたことから、浸水深は 9.5m と推定される。一方、西面では 2 階窓ガラスの損傷は確認できず、浸水深は外壁の浸水痕から 4m と推定される。

写真 6. 3. 12-13 屋根及び窓ガラスの損傷
