## 7. 火災による建築物の被害

### 7.1 火災の概要

### 7.3 現地調査結果

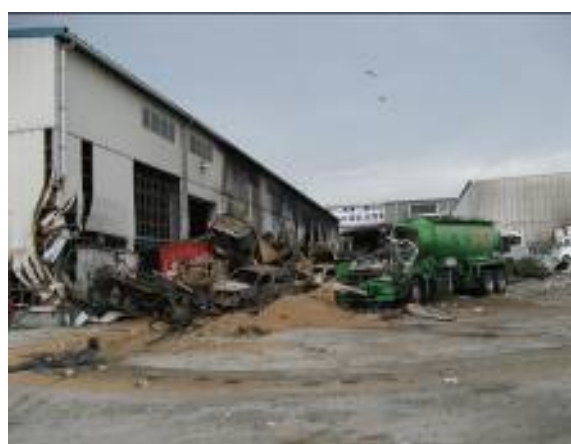
写真 7.3.1-1 仙台塩釜港北側の駐車場 1 の火災

最初の現場は、駐車場にとめられていた数百台の自動車が、津波により建物側に流されて集積したところから出火したものと考えられる。自動車の出火原因は不明であるが、海水による電気系統の問題や、車同士が激しく衝突したことでガソリンタンクが損傷したことなどが疑われる。

建物の屋内には延焼がなく、外壁のみが焼損している。

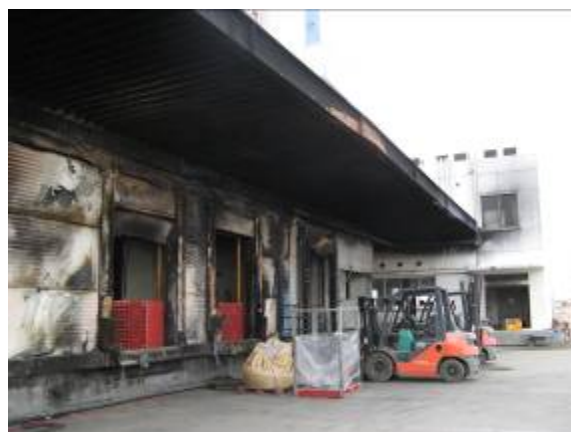
写真 7.3.1-2 仙台塩釜港北側の倉庫 1 の火災

2番目の現場は、従業員の話によると、敷地外部から津波により流されて来た乗用車が建物に流れ寄せられて火災が発生した。近くにあった配送用トラック2台などにも燃え移った。

荷物の搬入部分（屋外）は火熱を激しく受けた跡が認められる。屋内には延焼していないものと思われるが、開口部を通じて濃煙熱気が内部に流入している。

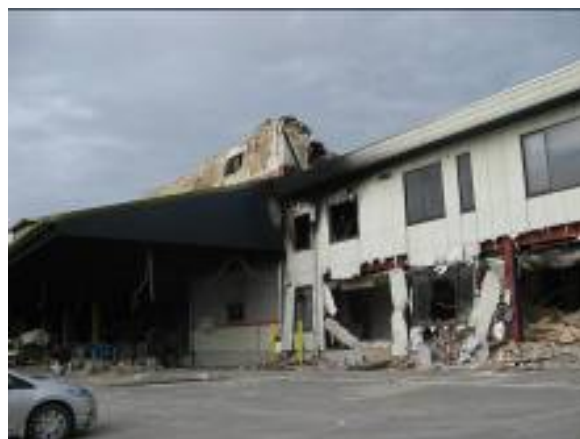
写真 7.3.1-3 仙台塩釜港北側の倉庫2の火災

3番目の現場は、津波により流されて来た乗用車が建物に流れ寄せられて、写真左側の荷捌き場で火災が発生した。建物の外壁を焦がし、開口部を通じて濃煙熱気が流入しているが、そこから内部には延焼していない。

これとは別に、倉庫内で何らかの原因により出火し、全焼しているものと思われる。従業員の話では、機械からの出火の疑いがある。

長時間燃え続けたためか、鉄骨の柱はりが大きく変形し、屋根や外壁上部が内側に倒れ込んでいる。

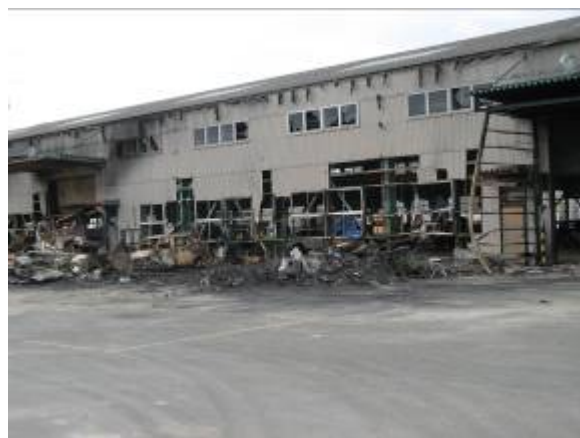
写真 7.3.1-4 仙台塩釜港北側の駐車場2の火災

4番目の現場は、駐車場にとめられていた自動車が、津波により建物側に流されて集積したところから出火したものと考えられる。駐車場に面した建物は外壁が焼損しているが、屋内には延焼が認められない。

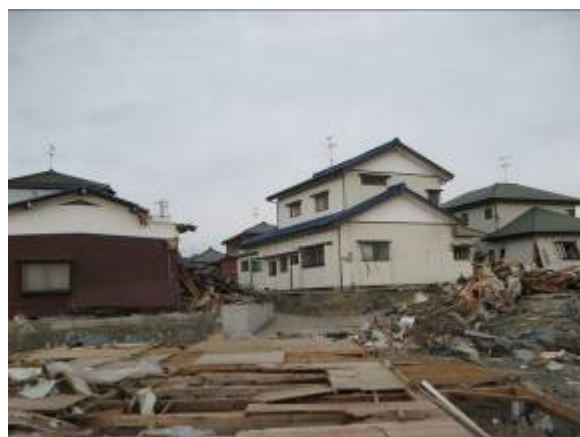
写真 7.3.2 七ヶ浜町

津波による被害が大きな地域で火災が発生していることから、仙台塩釜港北側工業地帯の近くにある住宅地について被害状況を調査した。多少の高低差により、津波で流出した住宅、流された瓦礫で損傷を受けた住宅、ほとんど無傷の住宅が混在している。

しかし、もし、この地域で何らかの火源により出火した場合には、瓦礫で連続した住宅に延焼しても不思議ではない状況である。

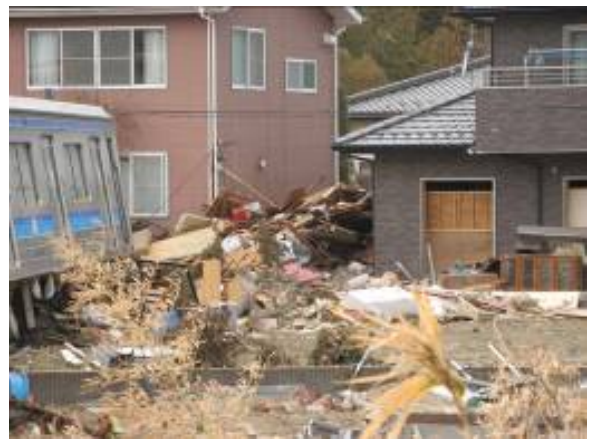
写真 7.3.3 東松島市

津波による破壊から免れた住宅の間に、木材の瓦礫が集積している様子が観察された。浸水範囲の端部では、このような状況が多く観察された。

もし、火災が発生した場合には、瓦礫が導火線となって容易に延焼することが考えられる。

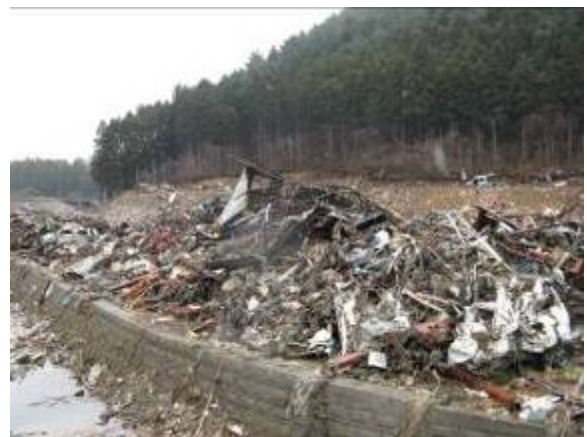
写真 7.3.4-1 南三陸町志津川の火災

火災の現場は国道45号線沿い、気仙沼線と交差する南斜面にある。ほぼ浸水した領域の端部に位置する。火災による延焼範囲は図7.3.4-2の塗りつぶした約1.5haの範囲であり、まだら状に焼損の跡が認められる。

消防団員からの情報によれば、流れてきた時に既に燃えていた瓦礫や自動車などから火災が拡大したという。

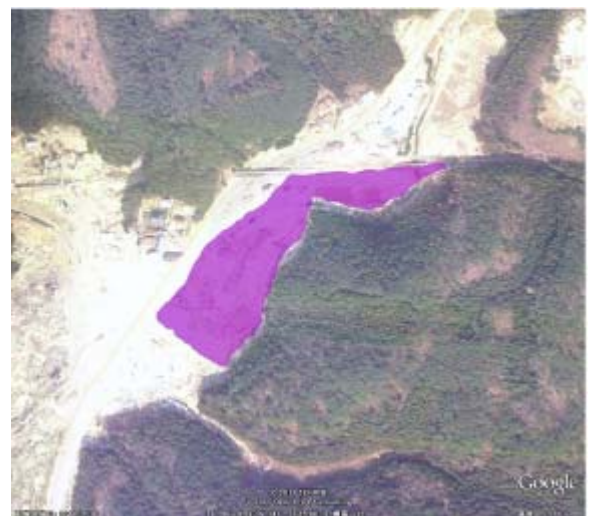
図 7.3.4-2 南三陸町志津川の延焼範囲

延焼範囲は流れ着いた可燃物の堆積した状況及び東側と北側の崖という地形の影響で定まり、自然に鎮火したものと考えられる。

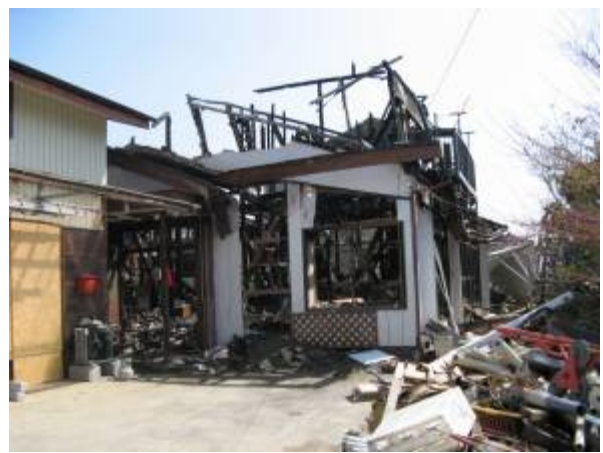
写真 7.3.5-1 亶理町荒浜の火災

消防の情報によれば、火災は 3 月 12 日に発生。同一敷地内の 2 棟のうち 1 棟（母家）が焼失している。2 階部分の焼損が 1 階部分よりも激しく、浸水した高さとの関係が考えられる。

周囲の住宅の外壁が健全だったためか、周囲への延焼はしていない。周辺は新興住宅地であり、最近建てられたと思われる住宅が多い。

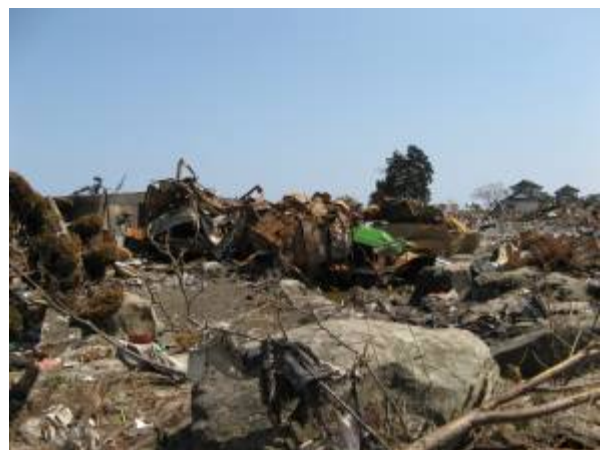
写真 7.3.5-2 亶理町吉田浜の火災

消防の情報によれば、地震当日に出火し、住宅 3 戸が焼失。流されてきた自動車からの出火が疑われている。

火災現場は古くからの集落にあり、周囲にも多くの住宅が建っていたと思われるが、写真 7.3.5-2 に見られるようにほとんどが壊れたり、流出したりしている。塗りつぶした範囲が火災の延焼範囲であるが、流れてきた瓦礫がかろうじて建っていた住宅の周辺に集積していたと考えられる。同じく流されてきた自動車から出火した火が、瓦礫などに燃え移り延焼したのであろう。周囲の浸水が周囲への延焼を防いだことも考えられる。

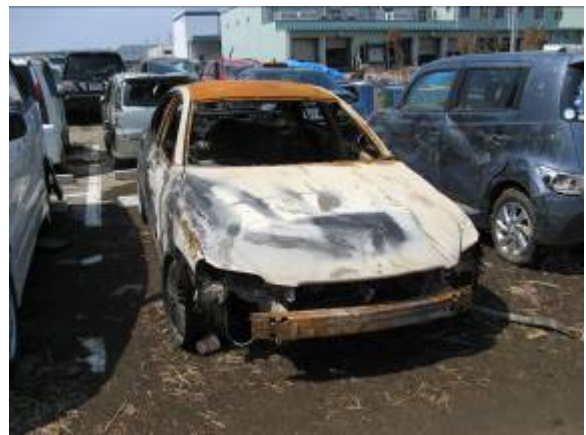
写真 7.3.6 岩沼市空港南の火災

消防の情報によれば、震災当日、倉庫の駐車場に津波によって流されて来た自動車 1 台から出火。会社の従業員が消火器で対応した。

車両は既に移動されており、出火場所は特定できなかったが、煤の跡も確認されず、建物への延焼はなかった。

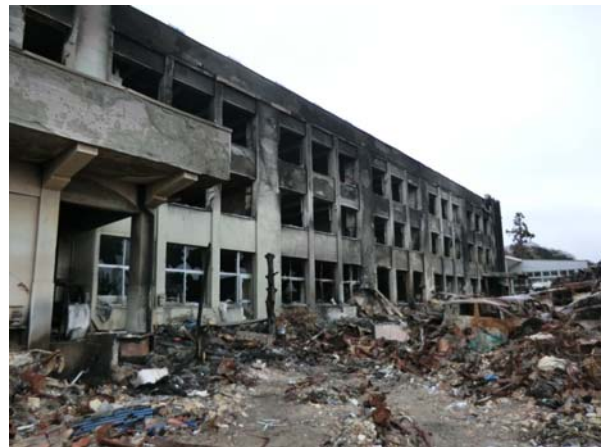
写真 7.3.7 石巻市門脇地区の火災

後背地が高台になっている小学校は、津波によって校庭に流入した建物のがれきや自動車等が集積して炎上した様子で、特に校舎の 3 階は、開口部から侵入した火炎によりほぼ全焼していた。地震時の一時避難場所のあり方に課題を投げかける事例であろう。

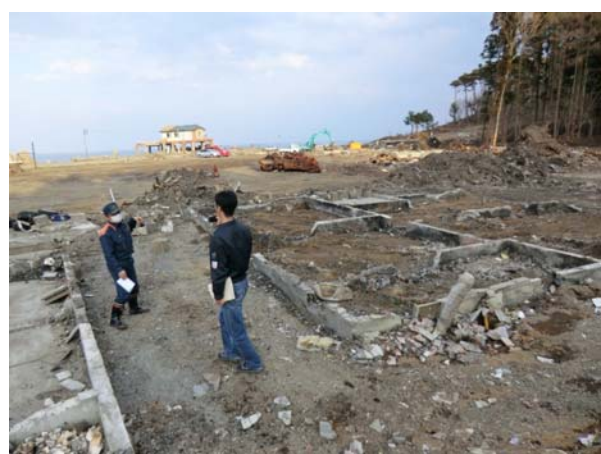
写真 7.3.8-1 火災現場付近

火災は駐車場と住宅や店舗、アパート等計 8 棟が立つ海岸沿いの敷地で発生した。野田村の職員が撮影したデジタルカメラの画像データの時刻と現地の消防職員の証言によると、15 時 34 分頃に津波が到達し、15 時 56 分頃に現場で煙や炎が上がっているのが見られた。その後、当日最後に撮影された 17 時 30 分頃の画像には火災が延焼して敷地全体が炎上している様子が見られる。

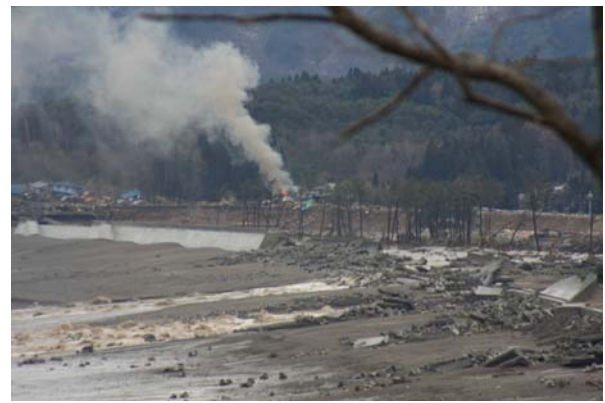
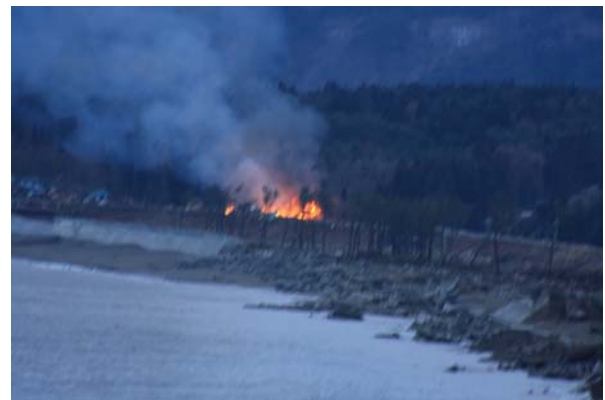
火災現場への経路は当時、浸水とがれきにより遮断されており、大津波警報が発令されていたため消火活動ができず、翌日 10 時 34 分に撮影された写真では白煙のみであったため、それまでに鎮火したと考えられている。

当該敷地内の建物と津波によって破壊されて流入した建物のがれき、駐車場に駐車していた数台の自動車などが炎上したと考えられるが、出火原因や何棟の建物が火災を生じたのかは不明である。

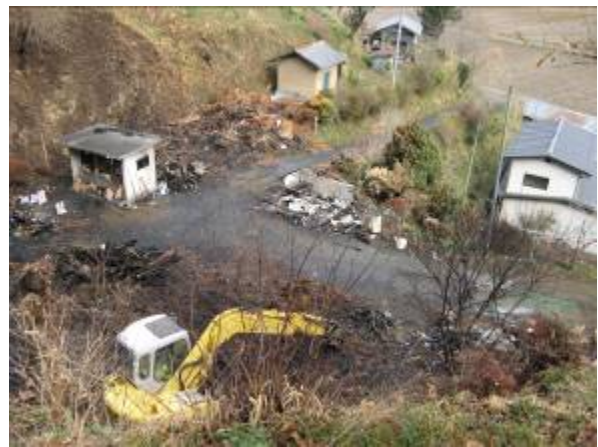
写真 7.3.9 登米市東和町の火災

火災発生は3月12日18:40（地震の翌日）、住宅3棟が焼損（全焼1棟、部分焼2棟）した。出火原因は、ロウソクの転倒によると見られている。

火災現場は山に囲まれており、周囲の住宅からも離れていたため延焼は無い。既に燃えた住宅は撤去されていたが、背後の山林にも火炎が達し、樹木に焦げが確認された。

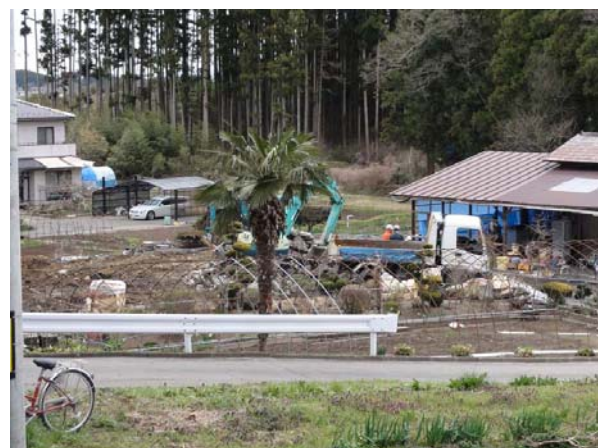
写真 7.3.10 登米市南方町の火災

火災発生は4月15日18:25、全焼3棟、部分焼3棟であった。出火原因は、4月7日の余震により風呂用灯油・薪併用ボイラーの煙突がずれ、接続不良に気づかず使用したことによって、隙間から出た火の粉や高温の排気によって出火したと見られている。

現場はすでに片付けられており、生け垣の変色が一部に見られるのみであった。

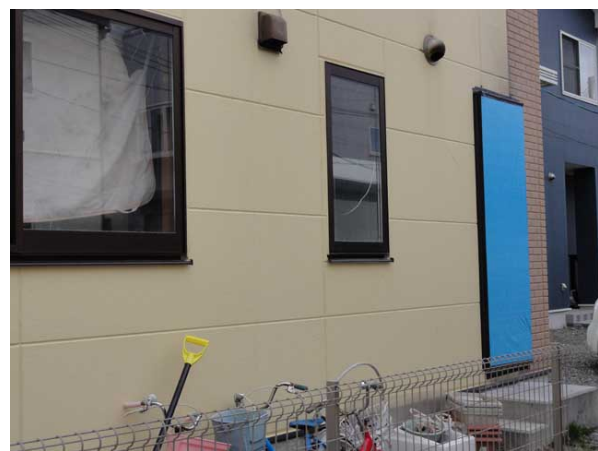
写真 7.3.11 大崎市古川福沼の火災

出火原因は、茶ダンスがガスコンロ上に倒れて点火スイッチが入ったことによると見られている。

1階居間（写真右下）が最も焼損が激しいが、南面開口部はペアガラスの内側の1枚のみ割れている。東側は一部開口部の脱落が見られる。周囲の建物への影響は確認できなかった。

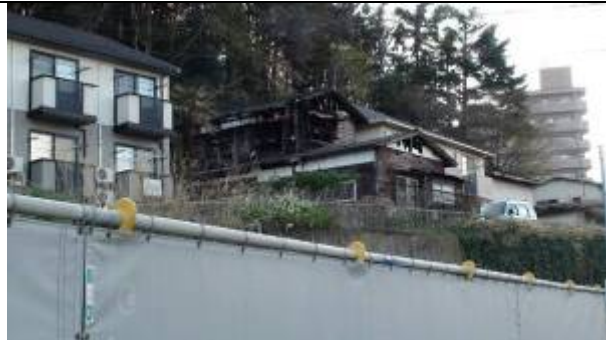
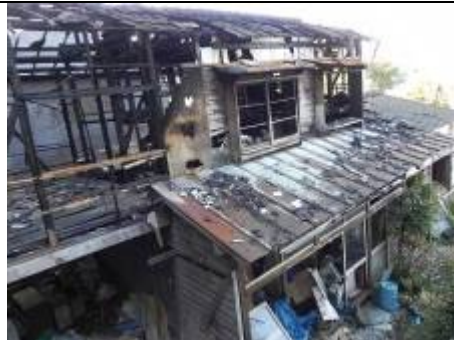
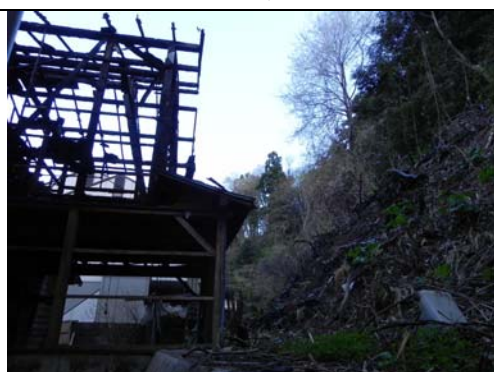
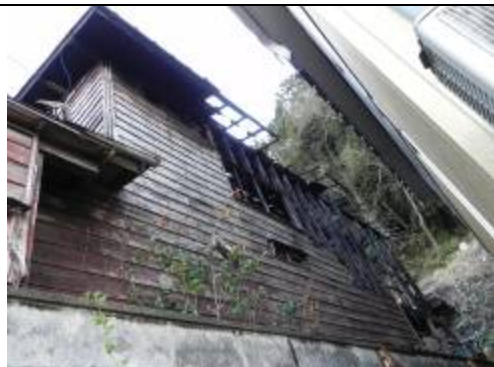
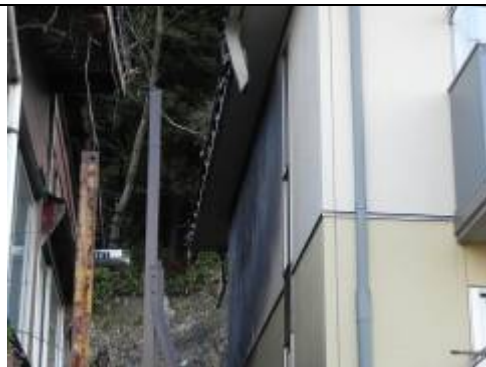
3/13 夜、通電後に木造2階建て建築物から出火した。2階部分の焼損が激しく屋根、外壁は燃え抜けている。火災時に住戸の裏山の樹木などに延焼した。右手側の隣棟間隔は約2mであったが、火勢が強かった部分の対向面に開口がなかったため延焼を免れたと思われる。隣棟の外壁（窯業系サイディング）の表面塗装は焼けており、雨樋などは融解して、地面に落下している。

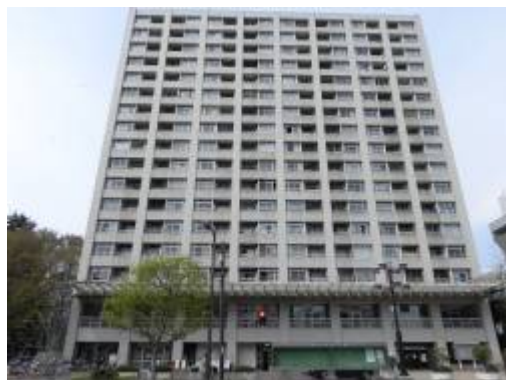
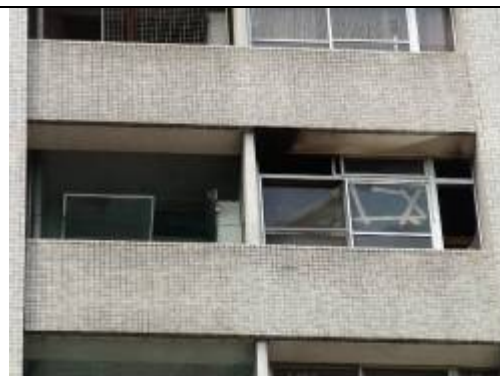
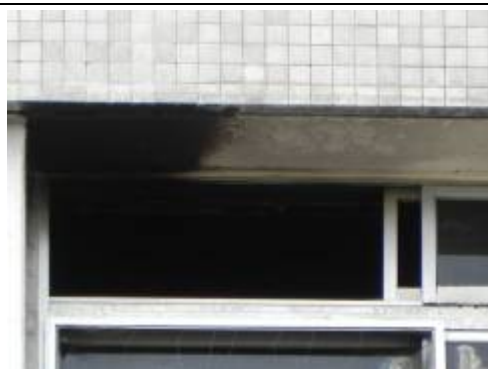
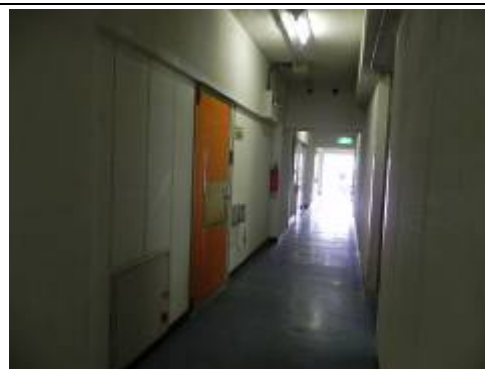
3/12 夜、通電後に 17 階建て集合住宅（中廊下型）の 7 階の住戸から出火した。出火時、居住者は不在であったが、上層階の居住者が煙に気づき消防に通報、消火が行われた。開口上部に煤の付着があるが、上階、隣室等への延焼はない。また、住戸出入口、廊下側には煤の付着はみられない。

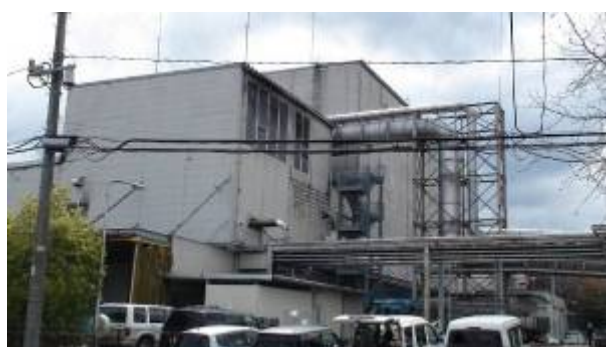
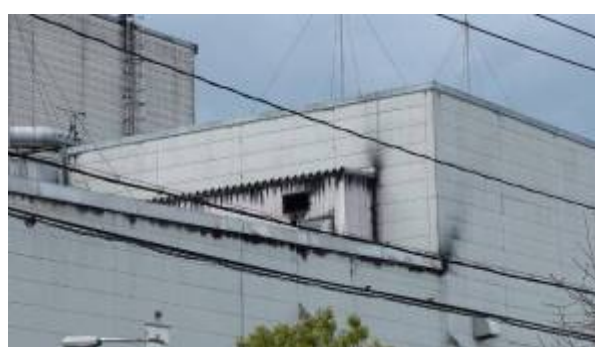
本震直後に工場内部で火災発生し、大量の煙が屋外へ漏出した。火災により 3, 4 階の約 300m<sup>2</sup> が焼損したとされる。外観からの目視観察により、外壁の焼損や開口部、折半屋根およびガリ部分に煤が付着していることが確認できる。しかしながら、火災による外壁等の落下、屋根の燃え抜け、建物の部分崩壊までには至っていない。

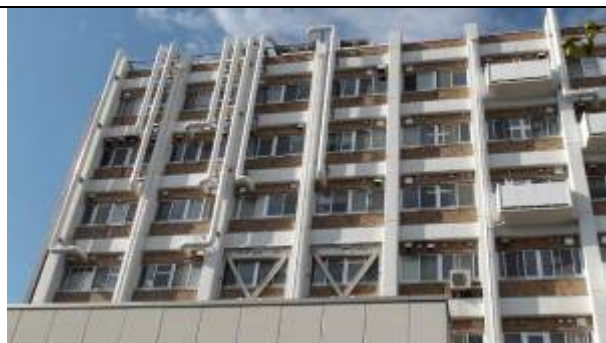
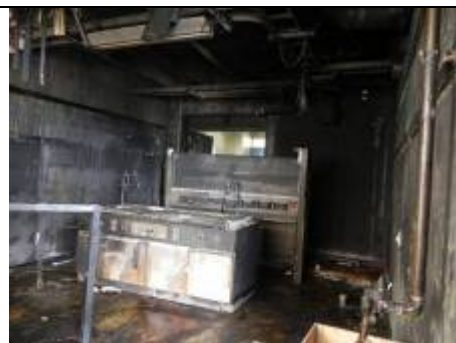
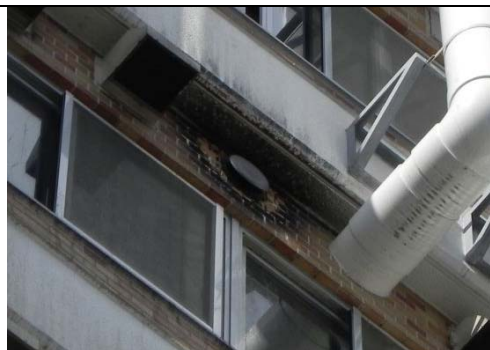
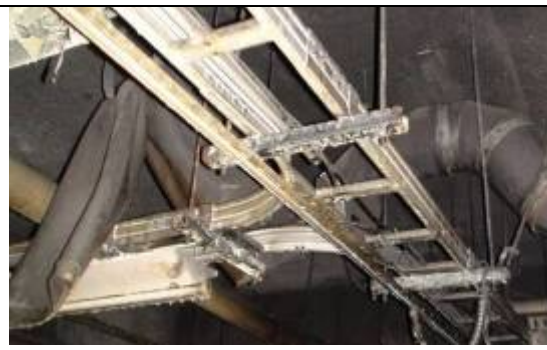
本震直後、8階建て建築物の7階薬品庫から出火した。在館者は廊下側の小窓から出火を確認したが、余震が継続していたため初期消火を行わず、即時避難した。外部避難階段へと通じる非常扉は、地震後に開放できず、2方向の避難経路をできない状況にあった。地震によって被害を受けたエキスパンションジョイント部分を介し、階段室へたどり着けた状況であった。屋外へ避難後、開口から煙が出ているのを確認したため消火に向かったが、6階まで煙が立ち込め、現場へたどり着くことができない状況であった。その際、階段室の防火扉は閉鎖されていた。また、排煙設備も設置されていたが、停電により作動していない。

室内には天井仕上げはなく、排気用の塩ビ管、CVケーブル・電源ケーブルラック、空調設備等がむき出しの状態であったが、塩ビ管・プラスチックの大半が軟化した状態で残っていることから、盛期火災に至らず燻焼状態が継続したと推定できる。室内は大量の煤の発生ですべて真っ黒だったとのこと。他室への延焼はなかった。

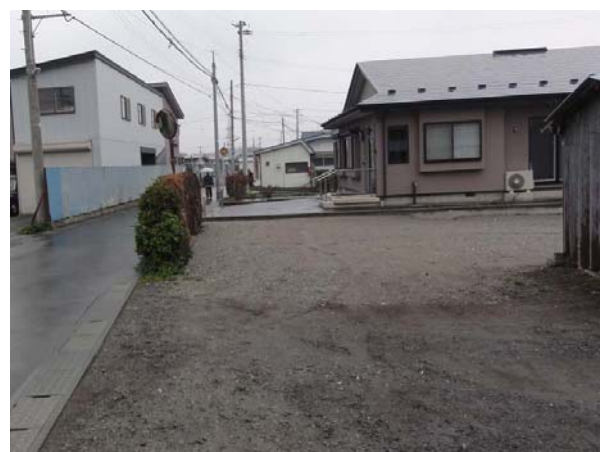
写真 7.3.17 八戸市仲居林の火災

出火原因は、余震によりロウソクが倒れたことによる出火と見られている。

生け垣の変色、車のカーブミラーの枠の溶融、変色が見られる。隣接する建物の熱変形等の被害は確認できなかった。

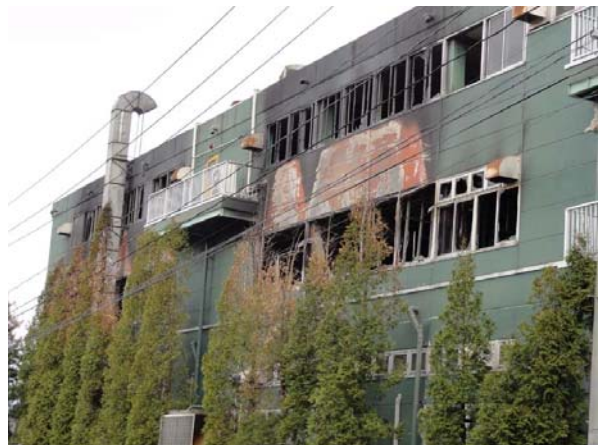
写真 7.3.18 奥州市江刺区岩谷堂の事業所 1 の火災

3月11日14:50出火。鉄骨3階建金属加工工場が1棟半焼。2階部分が最も激しく焼損している。

出火原因は、シンナーがこぼれたところに、天井の蛍光灯が落下して引火したと見られている。

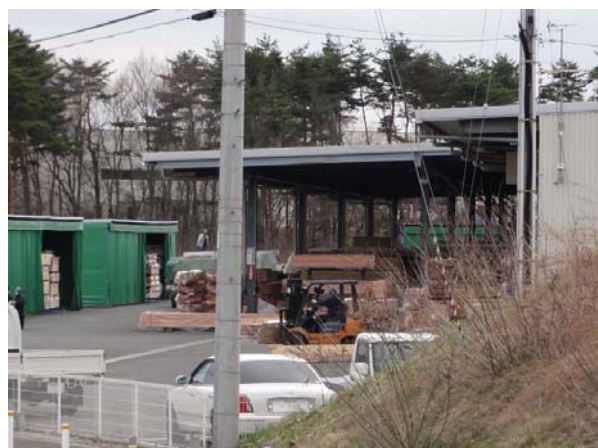
写真 7.3.19 奥州市江刺区岩谷堂の事業所 2 の火災

3月14日に増築工事中の鉄骨平屋建木材加工工場の増築現場から出火し当該建物1棟が部分焼したものであるが、出火時刻は不明である。

工事中に液体を入れたバケツにヒーターを入れて加熱していたところ、地震により停電したためそのまま工事を中断。停電復旧後に過熱したものである。

増築現場であったため、製品や材料の木材への延焼は無かった。

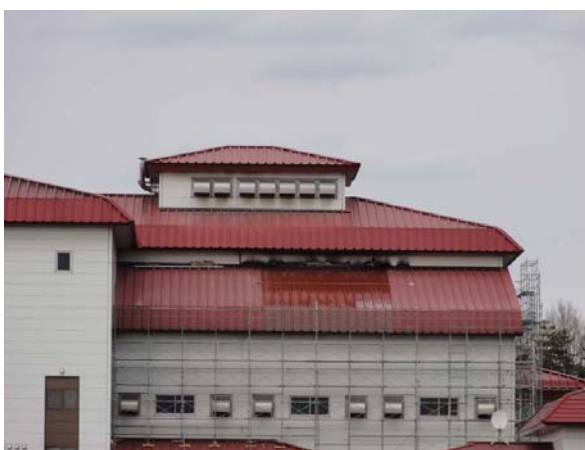
写真 7.3.20 奥州市江刺区岩谷堂の事業所3の火災

清掃工場の焼却棟1棟が部分焼した。

4月7日 23:32 に発生した余震の影響で、排気塔のダンパーが遮断したために、稼働中の燃焼炉からの高温の排気ガスが排出されずに滞留し、天井材に着火したものである。

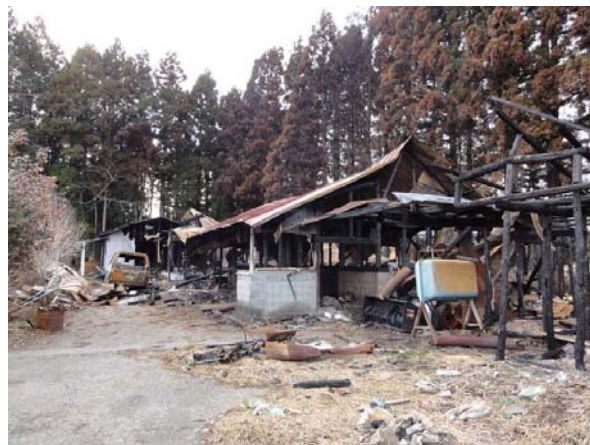
写真 7.3.21 奥州市胆沢区若柳の火災

3月11日 22:00 出火。納屋併用住宅1棟が全焼。

出火原因は未確定ながら、薪・灯油兼用の風呂用ボイラーのL字型の煙突の接続不良により、隙間から火の粉や高温の排気による出火と見られている。

東側（写真手前）の納屋の部分が焼損が激しく、西側ほど残存部分が多くなっている。

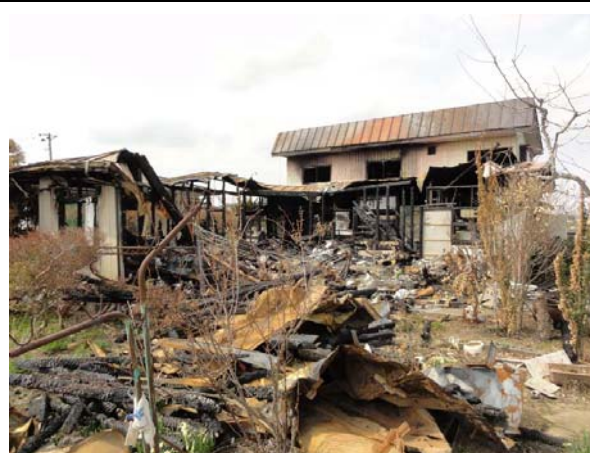
写真 7.3.22 奥州市水沢区小石田の火災

住宅1棟及び非住宅1棟が全焼、3棟部分焼。

停電の最中に灯りを取るためのロウソクの火の不始末によると見られている。

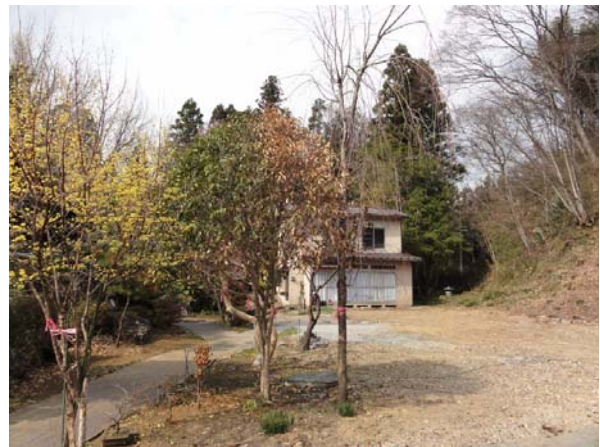
写真 7.3.23 奥州市水沢区黒石町の火災

併用住宅1棟が全焼。

7.3.14と同様、停電の最中に灯りを取るためのロウソクからの出火と見られている。

火災建物は写真7.3.15の手前側にあったと見られるが、完全に片付けられており、植え込み樹木の変色が残っている。

奥の家屋は雨樋の変形が一部見られた。

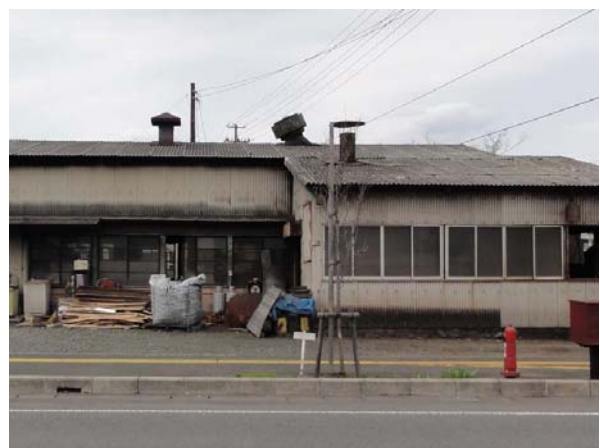
写真 7.3.24 奥州市水沢区羽田町の火災

鉄骨平屋建鋳物（南部鉄器）の着色業作業場1棟が部分焼した。

地震により煙突が破損し、その修理のための溶接火花が、煙突内にたまっていたうるしや第2石油類のスラッジ（沈殿物）に着火したものである。

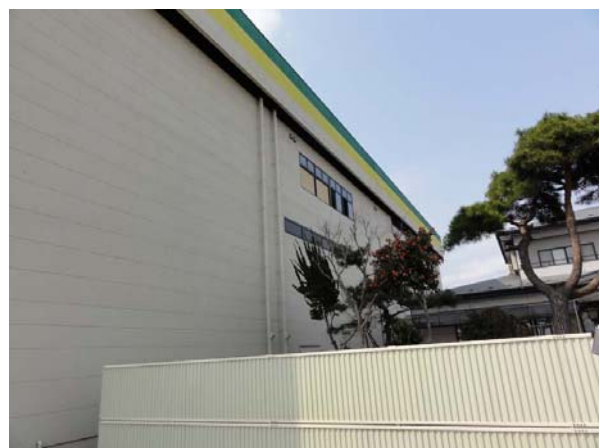
写真 7.3.25 奥州市水沢区佐倉河の火災

店舗（家電量販店）の3階部分にある事務所が焼損して部分焼。

事務所の天井が落下し、天井についていた非常灯と一緒に落下した断熱材被覆に接触し出火したものである。

出火室と見られる室の開口部が脱落した模様であり、ベニヤ板が2面設置されている。
