## 5.2 付録B 詳細調査を実施した RC 造建築物の建物概要 及び被災度区分判定結果

## 1) 建築物 A (岩手県)

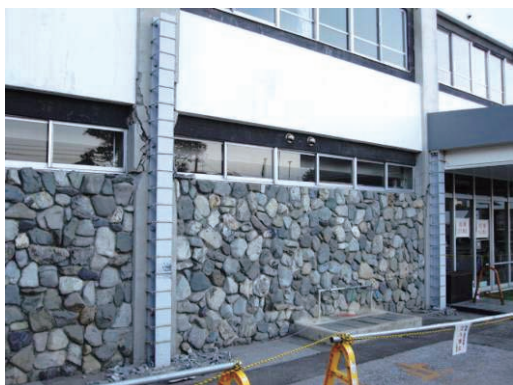
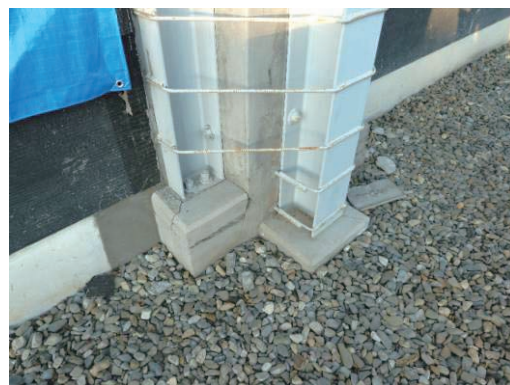
写真 B-2 応急補強した柱の被害状況

被災度区分判定基準<sup>B-2)</sup>に準拠して判定した鉛直部材の損傷度を図 B-1 に示す。東北地方太平洋沖地震により 1 階においてトイレ周辺の極脆性柱 2 本、北側構面せん断柱 4 本、内部耐力壁 1 枚がせん断破壊した。その他には、片側に腰壁を有する短柱、南側構面長柱の一部にせん断ひび割れが見られた。鉄骨柱による応急補強が行われていたものの、極脆性柱では 2003 年三陸南地震と同様の被害を被った (写真 B-2(a)) ため、明確な効果があったとは言えないが、北側構面のせん断柱では鉄骨柱を柱両脇にも付帯させており、周辺の短柱に比べて損傷度は小さくなった。ただし、柱両脇の鉄骨柱をアンカーしている柱脚部分のコンクリートが破壊していた (写真 B-2(b))。架構内部の長柱及び西側の耐力壁 2 枚には、ひび割れが見られなかった。また、南側構面 2 階の腰壁付き短柱にも大きなせん断ひび割れが観察されている。被災度区分判定は、せん断柱が大きく被災している桁行方向に対して実施した。表 B-1 に示す通り、調査部材数はせん断柱 10 本 (V : 6 本、IV : 1 本、III : 2 本、0 : 1 本)、曲げ柱 8 本 (IV : 1 本、II : 2 本、0 : 5 本)、両側柱付き壁 3 枚 (V : 1 枚、0 : 2 枚) であり、略算法によ

(a) 南側構面

(b) 北側構面

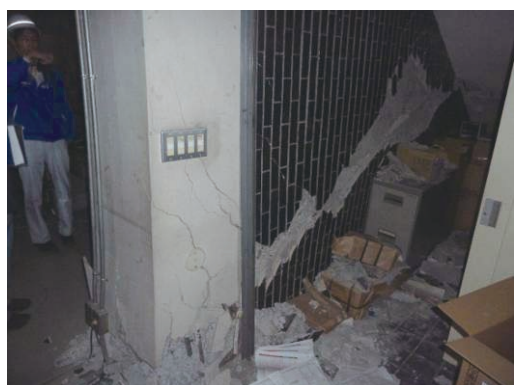
(a) 耐力壁のせん断破壊

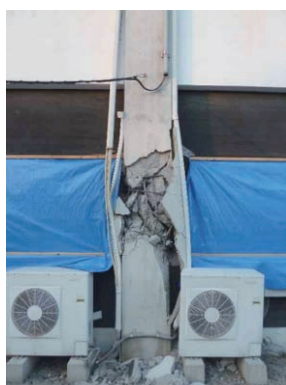
(b) 短柱せん断破壊

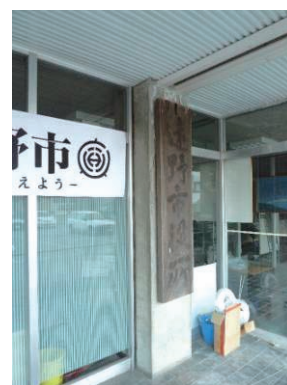
(c) 長柱せん断ひび割れ

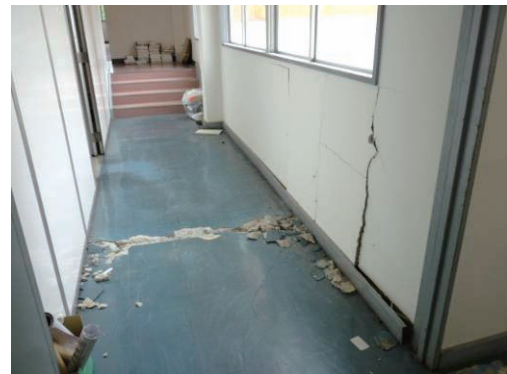
写真 B-4 に建築物の外観を示す。外周の窓の大半は合板により塞がれた状態であった。本建築物は北側建物及び後述の建築物 B' と接続しており、接続部（Exp. J なし）でひび割れ及びコンクリートの剥落が確認された（写真 B-5）。北側建物の 1 階では柱や壁に僅かにひび割れが見られた程度で、構造的な被害はほとんど確認できなかった。

写真 B-5 建築物 B' との接続部（2 階）

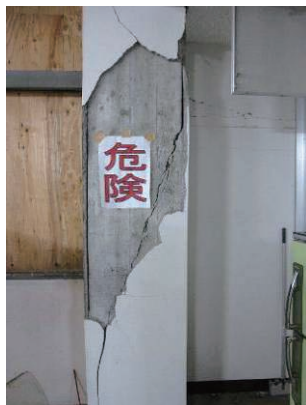
被災度区分判定基準<sup>B-2)</sup>に準拠して調査を行った結果、本建築物の 1 階では 4-L の腰壁付き短柱及び L 構面の片側袖壁付き柱に損傷度 III～IV の顕著なせん断ひび割れが発生していたほか（写真 B-6、写真 B-7）、K 構面のコア壁にもせん断ひび割れが見られた（写真 B-8）。北側構面の一部で 2 階以上がセットバックしており（写真 B-9）、その真下付近の部材に損傷が集中していた。また、10 構面の耐力壁には、ひび割れ幅 0.7mm のせん断ひび割れが確認された。

写真 B-6 腰壁付き短柱のせん断ひび割れ  
(1 階 4-L、損傷度 III)

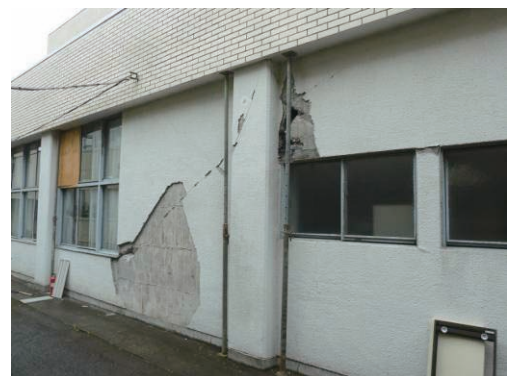
写真 B-7 片側袖壁付き柱のせん断ひび割れ  
(1 階、損傷度 IV)

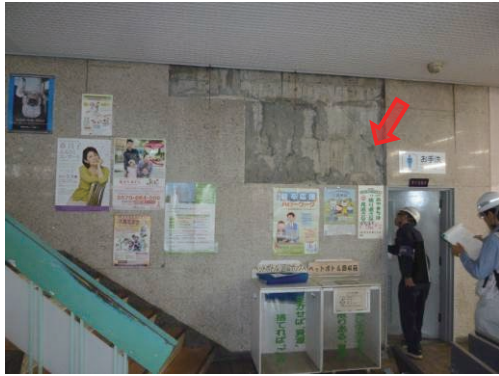
写真 B-8 耐力壁のせん断ひび割れ  
(1階、損傷度 II)

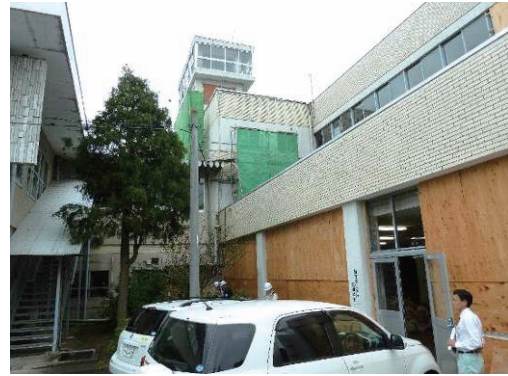
写真 B-9 北側構面のセットバック状況

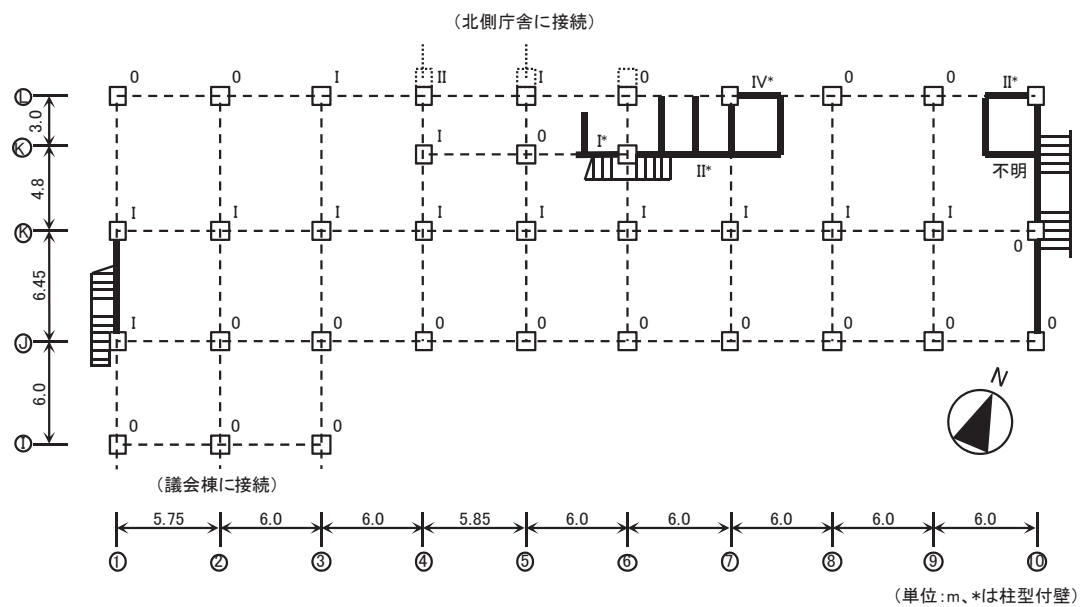
図 B-2 鉛直部材の損傷度 (1階桁行方向)

本建物の 1 階桁行方向に関する鉛直部材の損傷度調査結果を、図 B-2 及び表 B-2 にそれぞれ示す。大きな損傷を受けた部材が少なく、大半の柱が損傷度 0～I であった。略算法によって計算された耐震性能残存率 R は 87.7% であり、被災度は「小破」となった。

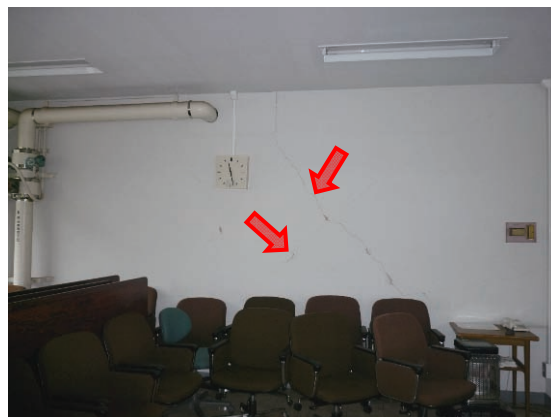
本建築物は、写真 B-10 に示すように、前述した建築物 B の南側に接続している。被災度区分判定基準<sup>B-2)</sup>に準拠して調査を行った結果、C 構面の耐力壁に顕著なせん断ひび割れが確認されたほか (写真 B-11、損傷度 III)、1-H の柱梁接合部 (1 階柱頭) ではひび割れ及びコンクリートの剥落が見られた (写真 B-12)。柱の損傷は少なく、多くの柱の損傷度は梁間方向の梁に確認された曲げひび割れによって決定した。

写真 B-11 耐力壁のせん断ひび割れ  
(1 階、損傷度 III)

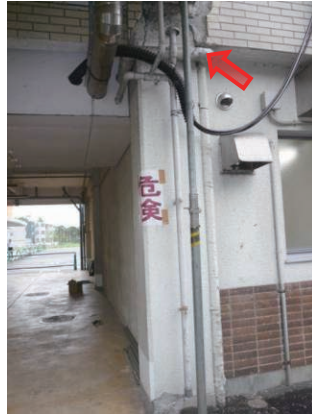
写真 B-12 柱梁接合部における損傷 (1-H)

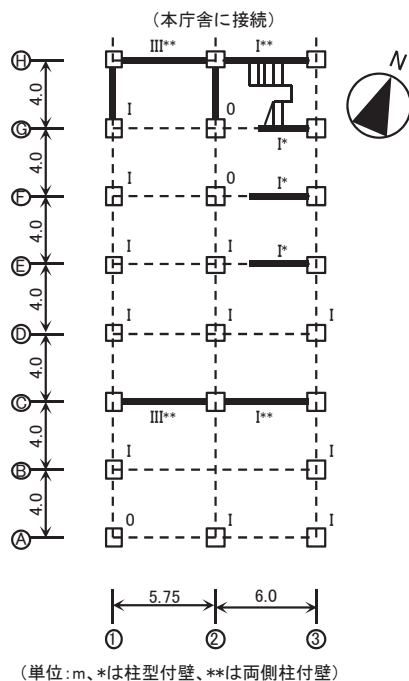
図 B-3 鉛直部材の損傷度 (1 階梁間方向)

本建築物の1階梁間方向に関する鉛直部材の損傷度を、図 B-3 及び表 B-3 にそれぞれ示す。略算法によって計算された耐震性能残存率 R は 77.6%であり、被災度は「中破」となった。

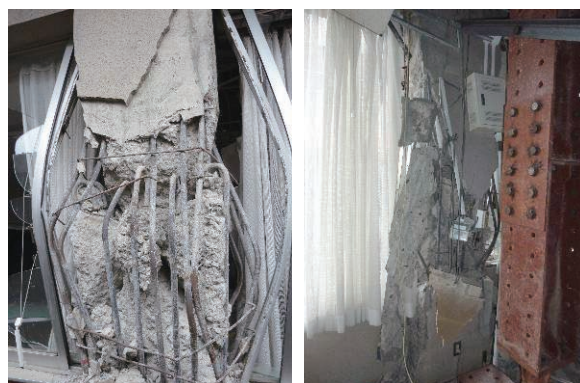
被災度区分判定基準<sup>B-2)</sup>に準拠して調査を行った結果、本建築物 1 階の部材に見られた具体的な損傷は、腰壁や垂れ壁が取り付けいた極脆性柱 1 本がせん断破壊 (損傷度 V、写真 B-14) していた。その他の柱にはせん断ひび割れが見られ、特に東面および南面で顕著であった。桁行方向の耐力壁側柱 (損傷度 IV、写真 B-15)、柱型の無い梁間方向の耐力壁において壁頭部分で主筋座屈が見られた。また、桁行・梁間方向の壁板には、0.2mm を超えるせん断ひび割れが確認されている。

写真B-14 腰壁付き柱のせん断破壊(1階)

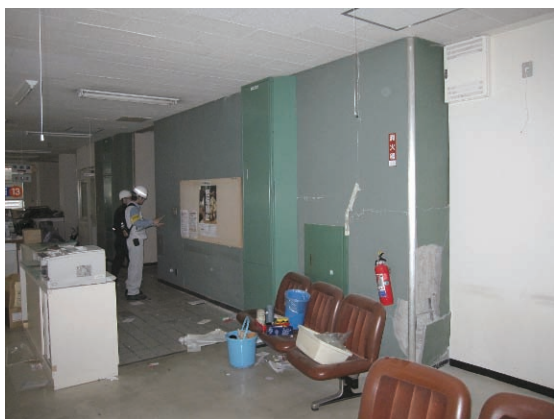
写真B-15 耐力壁側柱の主筋座屈(1階)

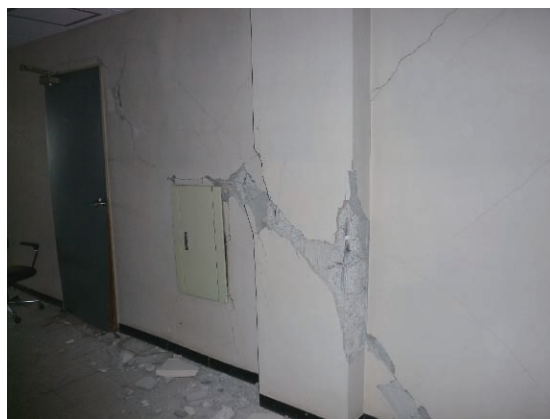
2 階の部材に見られた具体的な損傷は、非構造袖壁付き長柱のせん断破壊 (損傷度 IV、写真 B-16) やせん断ひび割れで、特に東面および北面で顕著に見られた。また、桁行・梁間方向の耐力壁および側柱で多数のせん断破壊 (損傷度 V、写真 B-17) が見られた。その他に、渡り廊下および東側で非構造壁が大きくせん断破壊 (写真 B-18) している箇所が見られた。

写真B-16 長柱のせん断破壊(2階)

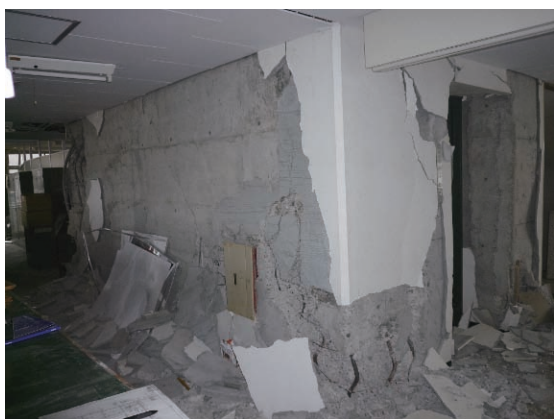
写真B-17 耐力壁のせん断破壊(2階)

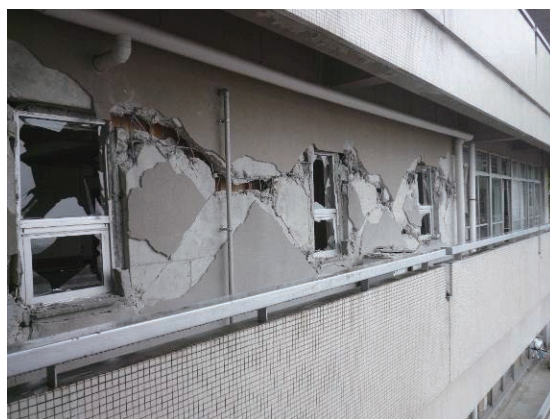
写真B-18 非構造壁のせん断破壊(2階)

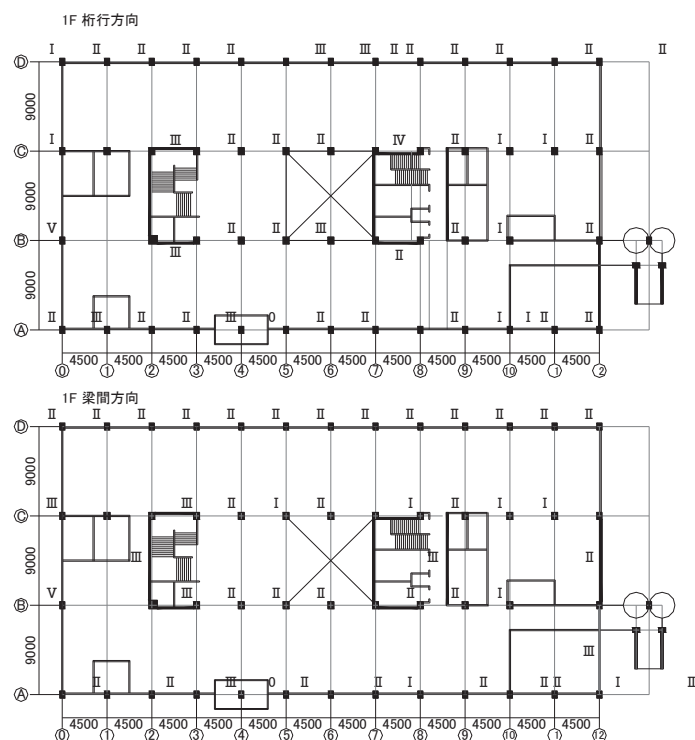
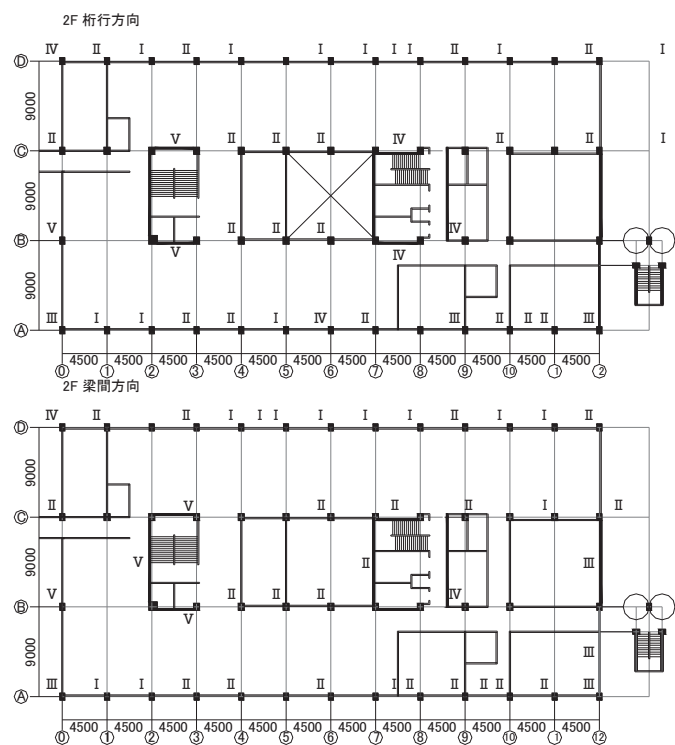
本建築物の 1、2 階について、鉛直部材の損傷度調査を行った結果を図 B-5 及び表 B-4 に示す。調査結果を用いて略算法によって評価した被災度区分は 1 階桁行方向が「大破」(耐震性能残存率  $R=50.0\%$ )、2 階桁行方向も「大破」(耐震性能残存率  $R=38.2\%$ ) であった。

図 B-5(a) 鉛直部材の損傷度 (1 階)

図 B-5(b) 鉛直部材の損傷度 (2 階)

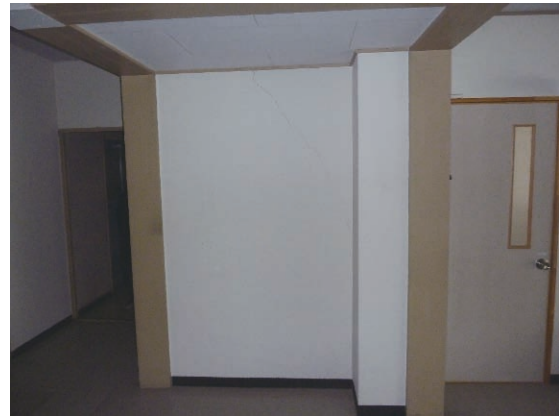
本建築物の 1 階の部材に見られた具体的な損傷としては RC 長柱の曲げひび割れであるが、そのほとんどのひび割れ幅は 0.2mm 以下であった。非構造壁にはせん断ひび割れが見られたが、躯体の損傷はほとんど見られなかった (写真 B-20)。

写真 B-20 非構造壁のせん断ひび割れ (1 階)

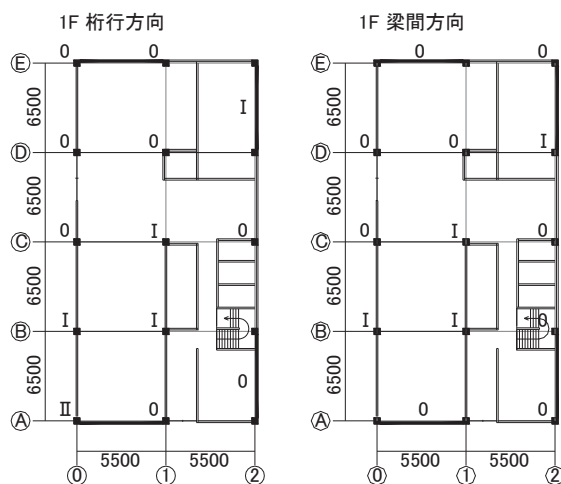
図 B-7 鉛直部材の損傷度 (1 階)

本建築物の 1 階について、被災度区分判定基準<sup>B-2)</sup>に準拠して調査を行った結果を図 B-7 及び表-5 に示す。この結果、略算法によって評価した被災度区分は 1 階桁行方向が「小破」(耐震性能残存率  $R=93.9\%$ ) となった。

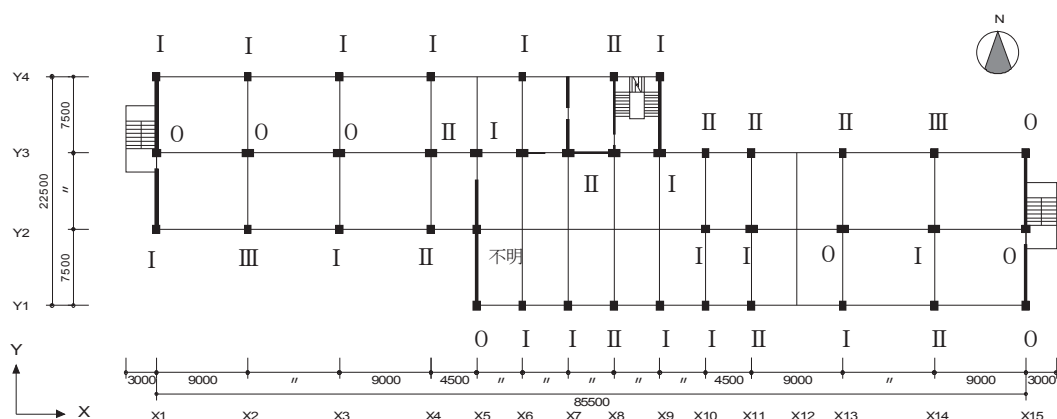
図 B-8 鉛直部材の損傷度（3 階桁行方向）

3 階の損傷度調査結果を図 B-8 に示す。外構面は腰壁が付いた柱（短柱）となっているが、2 箇所損傷度Ⅲのせん断ひび割れが発生していた（写真 B-22）。それ以外の柱は、内構面の独立柱も含めて損傷度 0～Ⅱの曲げひび割れが観察される程度であった。Y3 通り、X7～X8 間の両側柱付き耐力壁には、損傷度Ⅱのせん断ひび割れが発生していた。2 階も同様に腰壁付き柱と独立柱で構成されているが、損傷度Ⅱの柱が 1 箇所（X2 構面、Y4 通り）存在する他は、いずれの柱も損傷度Ⅰの軽微なひび割れが見られる程度であった。Y2 通り、X7～X8 間の両側柱付き耐力壁も損傷度Ⅰであった（写真 B-23）。

3 階と 2 階は全く同じ構造形式であるが、3 階の被災程度がやや大きいのは、柱内の鉄骨の有無（2 階柱には鉄骨が入っている）が原因であると考えられる。耐震診断でも、柱の構造が切り替わる 3 階の構造耐震指標  $I_s$  が最も小さく、被害状況と対応している。その他、外構面では柱と柱の間に方立て壁が設けられているが、それらの多くでもせん断ひび割れが発生していた（写真 B-24）。

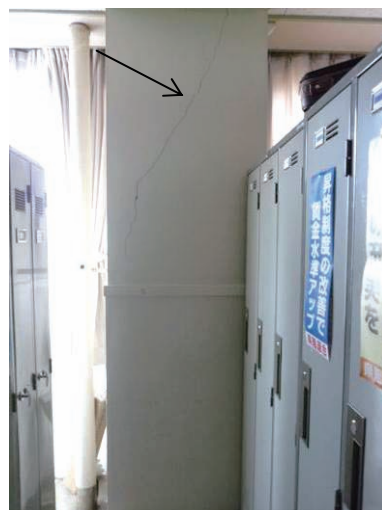
写真 B-22 柱のせん断ひび割れ  
（3 階、損傷度Ⅲ）

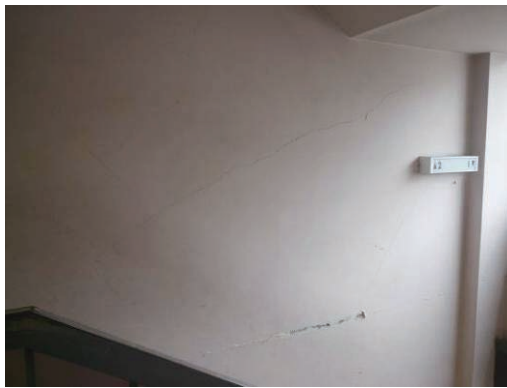
写真 B-23 耐力壁の被害（2 階梁間方向）

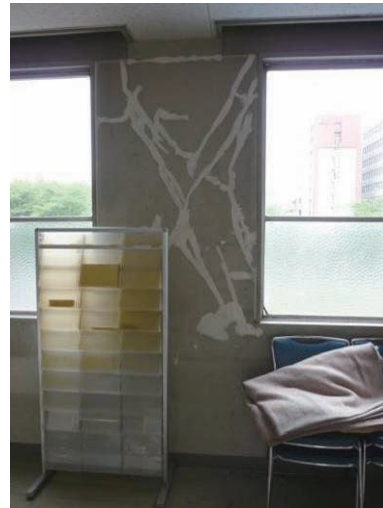
写真 B-24 方立て壁の被害内観  
(雨漏り防止のための暫定的な補修)

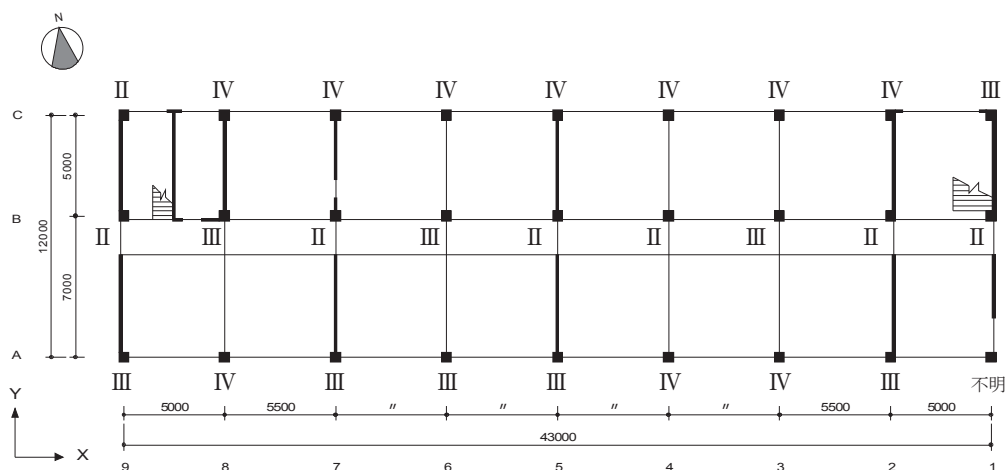
図B-10 鉛直部材の損傷度（1階桁行方向）

損傷度調査結果を図B-10に示す。外構面の柱は腰壁が付いて短柱となっており、全18本中10本の柱で損傷度IVと評価されるせん断破壊を起こしていた。その他の柱にもせん断ひび割れが発生しており、損傷度IIIの評価となった。中構面の独立柱および直交方向に耐力壁が付いた柱にもせん断ひび割れが発生しており、損傷度IIとIIIが混在していた。柱の損傷状況を写真B-27～29に示す。また、せん断破壊した柱にはコンクリートのジャンカが見られたほか、1、2階の方立て壁にはせん断ひび割れが発生していた（写真B-30）。

鉛直部材の損傷度ごとの本数をまとめたものを表B-7に示す。これに基づき、耐震性能残存率Rを計算すると、 $R=26.7\%$ となり「大破」と判定される。

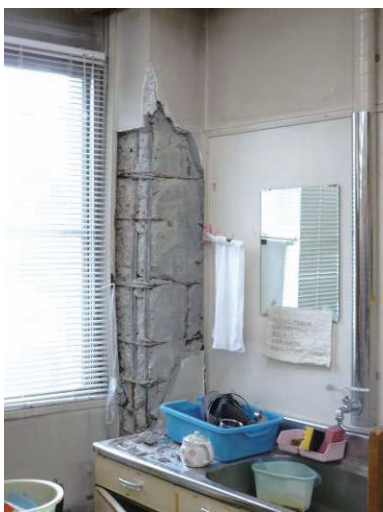
写真 B-27 柱ひび割れ、かぶりコンクリート剥落  
（損傷度 IV）

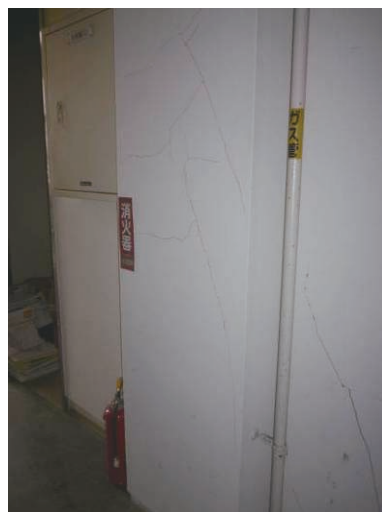
写真 B-28 柱せん断ひび割れ（損傷度 II）

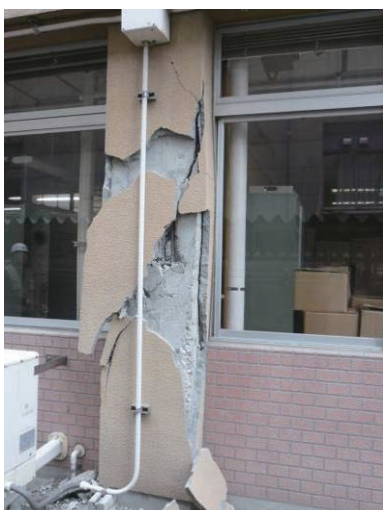
写真 B-29 南構面柱せん断破壊（損傷度 IV）

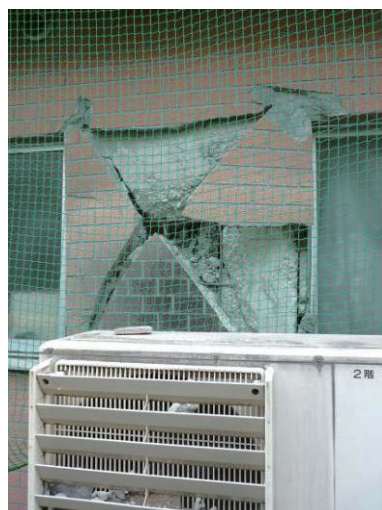
写真 B-30 北構面方立て壁のせん断破壊

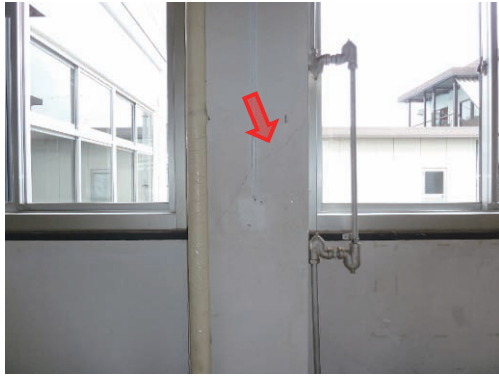
被災度区分判定基準<sup>B-2)</sup>に準拠して調査を行った結果、本建築物の 1 階における被害状況として、A 構面及び B 構面における多くの腰壁、垂れ壁付き短柱に損傷度 II のせん断ひび割れが見られた（写真 B-33）ほか、桁行方向の耐力壁で損傷度 II～III のせん断ひび割れが確認された（写真 B-34）。また、梁間方向の耐力壁及び袖壁でもひび割れ幅が 1.0mm を上回るせん断ひび割れが見られた（写真 B-35）。2 階では、階段まわりの耐力壁に損傷度 III のせん断ひび割れが確認された（写真 B-36）ものの、ほとんどの柱は損傷度 I（一部、損傷度 II）の軽微な曲げひび割れに留まっていた。なお、2 階では内装の存在によって一部の部材で損傷度を確認できなかった。

写真 B-33 腰壁、垂れ壁付き柱のせん断ひび割れ  
(1 階、損傷度 II)

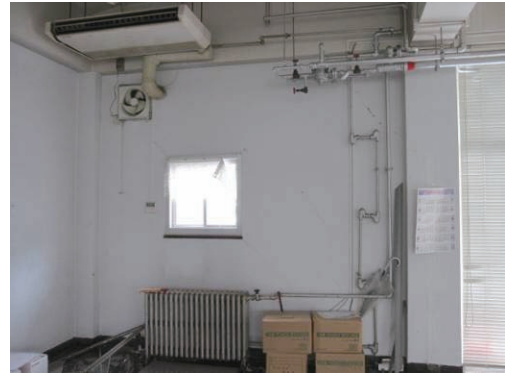
写真 B-34 耐力壁のせん断ひび割れ  
(1 階、損傷度 II)

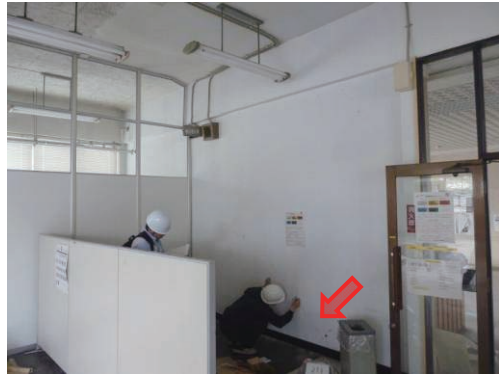
写真 B-35 袖壁のせん断ひび割れ  
(1 階 8 構面)

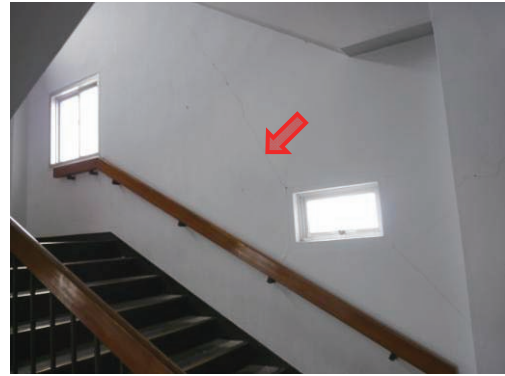
写真 B-36 階段室まわり耐力壁の  
せん断ひび割れ (2 階)

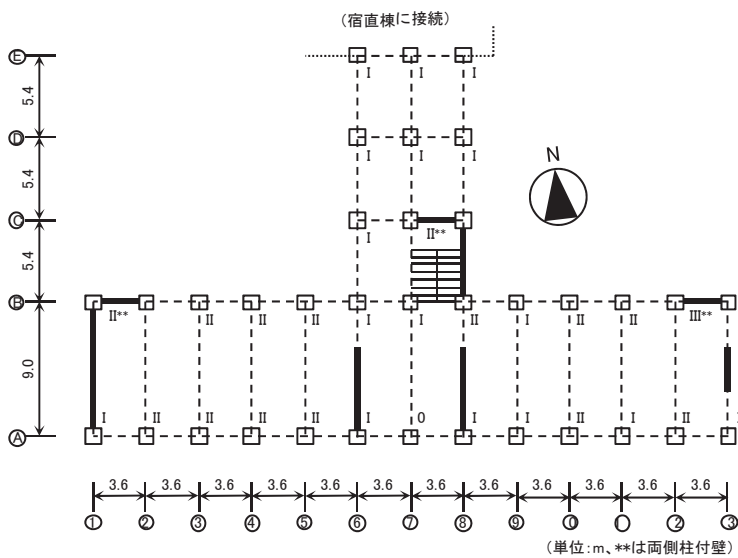
図 B-11(a) 鉛直部材の損傷度 (1 階桁行方向)

本建築物の 1 階及び 2 階の桁行方向に関する鉛直部材の損傷度調査結果を、図 B-11 及び表 B-8 にそれぞれ示す。これらに基づき略算法によって耐震性能残存率 R を計算すると R=68.9%（1 階）、73.7%（2 階）となり、被災度は 1 階桁行、2 階桁行とも「中破」となった。

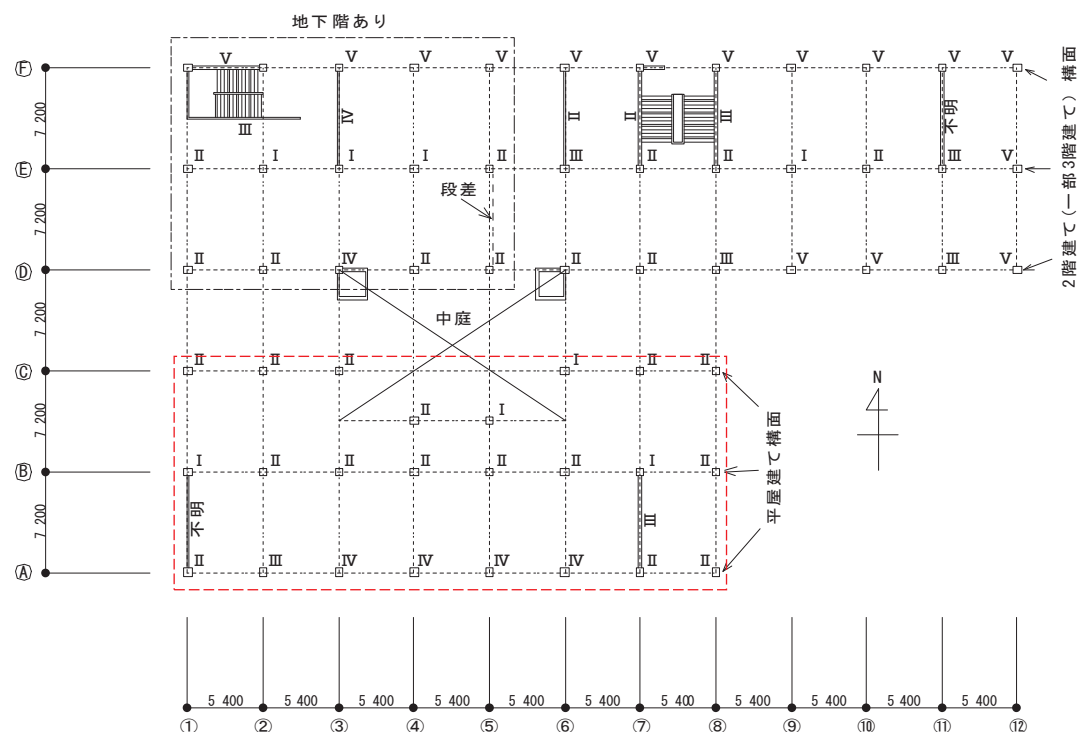
図 B-13 鉛直部材の損傷度（1階桁行方向、既存RC造のみ）

図 B-13 及び表 B-10 に、被災度区分判定基準<sup>B-2)</sup>に準拠した 1 階桁行方向の損傷度調査結果を示す。これらに基づき略算法によって耐震性能残存率 R を計算すると R=37.6%となり、判定結果は「大破」であった。図 B-13 より北側の 2 階建て（一部 3 階建て）部分では外構面の柱の大多数が損傷度 V であり、また、平屋建て部分の外構面についても損傷度 IV となっている柱が多いことがわかる。写真 B-43、44 に示すように、これらは全て腰壁・垂れ壁が取り付く柱（短柱）のせん断破壊であり、これまでの地震被害でも危険性が指摘されてきた典型的被害形態の一つである。また、短柱のせん断破壊以外には写真 B-45 に示す袖壁付き柱（㊦通り⑦柱）のせん断破壊、および写真 B-46 に示す開口付き耐力壁（㊦通り①-②間）のせん断破壊が確認された。なお、内柱については袖壁付き柱 1 本に損傷度 IV（㊦通り③柱）が見られ、直交方向（短辺方向）の耐力壁が取り付く柱 2 本に損傷度 III（㊦通り⑥柱および㊦通り⑪柱）が見られたが、これら以外は損傷度が I あるいは II であり、損傷が比較的軽微であった。

図 B-13 中には、梁間方向について 7 箇所の耐力壁の損傷度を調査した結果を示している。7 箇所のうち仕上げ材の存在などによって 2 箇所の損傷度が確認できなかったが、判定可能であった 5 箇所については全てで幅 1mm 以上のひび割れが確認された。

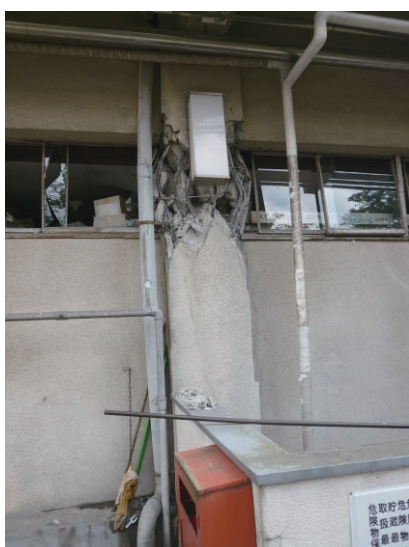
写真 B-43 短柱のせん断破壊  
(損傷度 V : ㊦通り⑤柱)

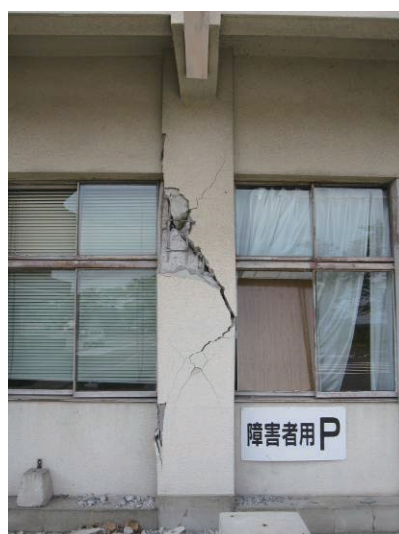
写真 B-44 短柱のせん断破壊  
(損傷度 V : ㊦通り⑩柱)

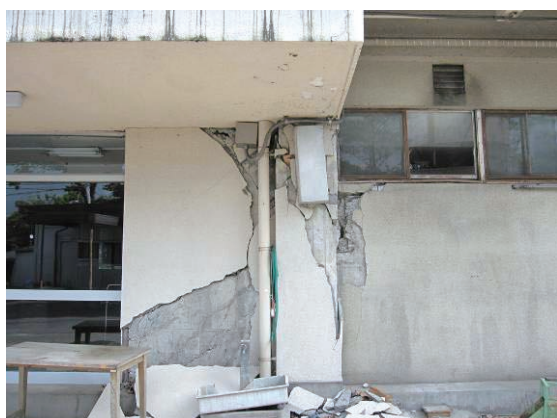
写真 B-45 袖壁付き柱のせん断破壊  
(損傷度 V : ㊦通り⑦柱)

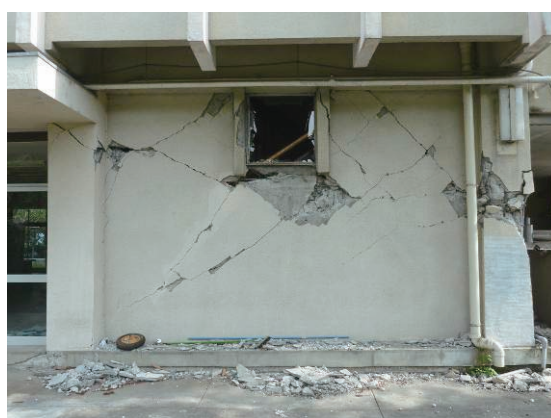
写真 B-46 開口付き耐力壁のせん断破壊  
(損傷度 V : ㊦通り①-②間)

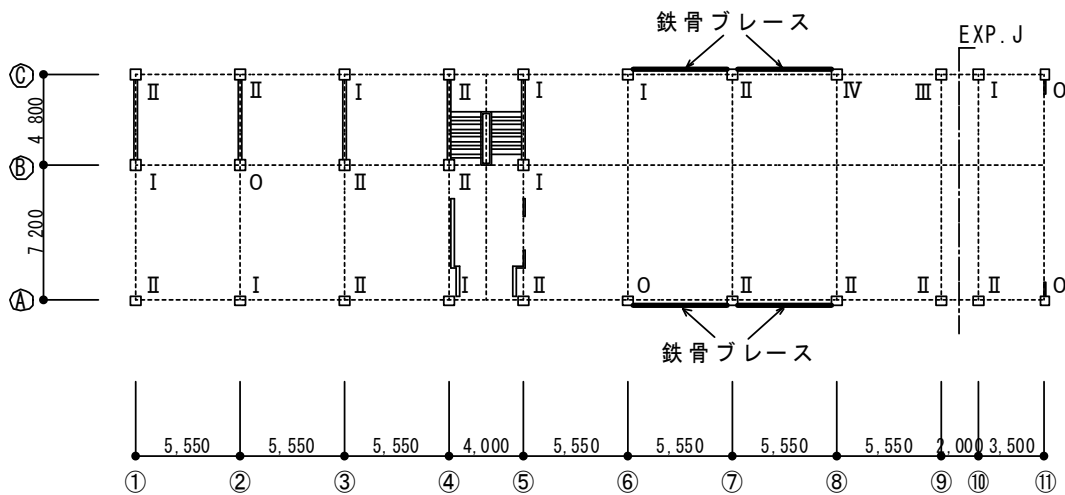
図 B-14 鉛直部材の損傷度（1 階桁行方向）

被害は 1 階の方が大きく、主要な被害は柱のせん断破壊であった。図 B-14 及び表 B-11 に、被災度区分判定基準<sup>B-2)</sup>に準拠した 1 階桁行方向の損傷度調査結果を示す。本建築物では枠付き鉄骨ブレースによる耐震補強が行われていたが、枠付き鉄骨ブレースを無視して全てせん断柱として見た場合の判定結果を示している。略算法によって判定した被災度区分は「中破」となった。ちなみに、表 B-11 中には枠付き鉄骨ブレースによって補強された箇所を両側柱付壁とみなした場合の損傷度も括弧付きで示しているが、その場合の被災度区分は「大破」となる。被災度区分判定基準<sup>B-2)</sup>は、本事例のような枠付き鉄骨ブレースなどによる耐震補強済み建築物の被災度を判定することを想定したものではないので、試行的に上記のような判定を行ったものである。実際の被災度区分は、「中破」と「大破」の中間に位置するものと推察される。

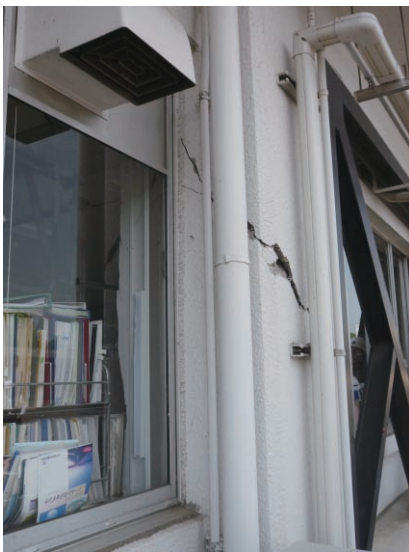
写真 B-49、50 に補強ブレースが取り付け柱 (C-⑧柱およびA-⑧柱) の被害状況の例を示す。写真 B-49 に示すC-⑧柱では、ブレース補強構面内 (桁行方向) と構面外 (梁間方向) の双方で損傷度 IV のせん断破壊が生じていた。写真 B-50 に示すA-⑧柱では、構面内で損傷度 II、構面外で損傷度 III のせん断ひび割れが生じていた。一方で、補強ブレースには目立った損傷は確認されなかった。柱の被害としては、せん断破壊以外にも写真 B-51、52 に示すように曲げ破壊 (A-⑨柱) も確認された。また、写真 B-53、54 は梁間方向の梁 (⑧通り) に生じた被害例であるが、梁間方向においては中柱を省略してスパンを大きく取った⑥～⑨通りで、写真 B-53 に示すような梁端部の顕著な曲げひび割

写真 B-49 補強ブレースが取り付け柱の構面内  
および構面外に生じたせん断破壊（C-8柱）

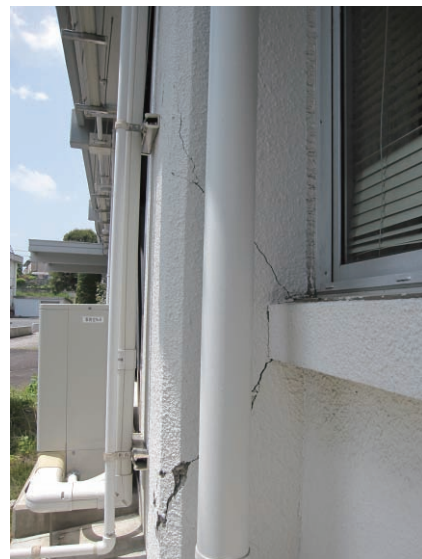
写真 B-50 補強ブレースが取り付け柱の構面外  
に生じたせん断破壊（A-8柱）

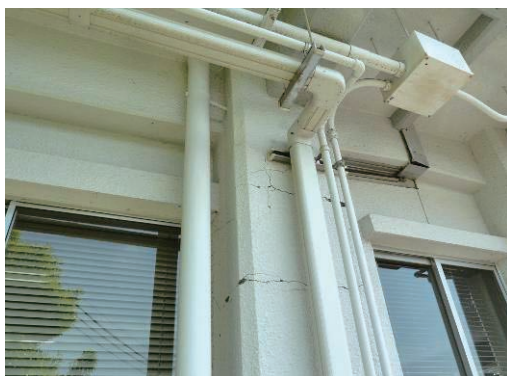
写真 B-51 梁間方向の柱頭曲げひび割れ  
（A-9柱）

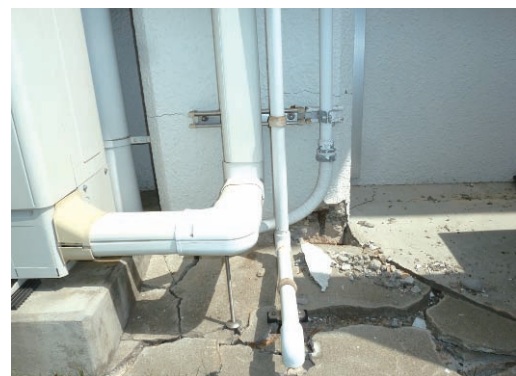
写真 B-52 梁間方向の柱脚曲げ圧壊（A-9柱）

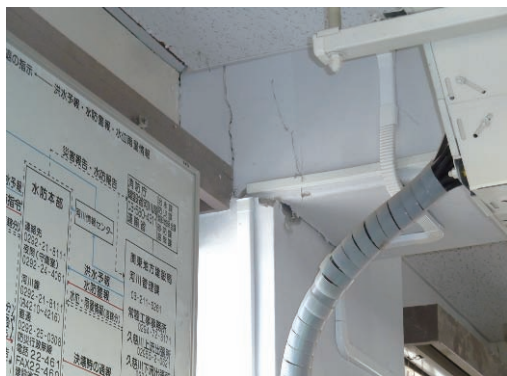
写真 B-53 梁間方向の梁端部に生じた  
曲げひび割れ

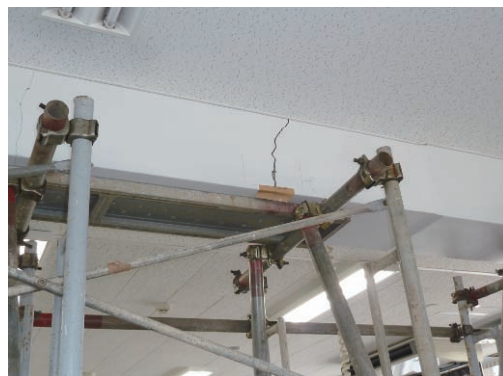
れと、写真 B-54 に示すような梁中間部に比較的大きなひび割れが生じていた。なお、本建築物の関係者から得た情報によれば、この梁中間部のひび割れについては以前より生じていたもので、今回の地震でさらに広がったとのことであった。

写真 B-54 梁間方向の梁中間部に生じた  
ひび割れ (⑨通り : ひび割れ幅 5mm)
