国総研資料 第717号
平成25年 3月

被災防波堤集覧（その5）

Damaged Breakwaters by Wave Action(Part-5)

1992年（平成4年）から2007年（平成19年）までの防波堤に対する災害復旧工事の記録を収集、整理し、被災に対する復旧工法の検討、現行の設計手法の改良と新たな設計手法の開発、防波堤施設の維持管理に役立てるため、災害復旧工事のうち、復旧費用が1億円以上の主要な25港40の防波堤の被災事例について、被災前、被災直後及び復旧時の断面図並びに被災時の自然条件を一定の様式で図及び表としてとりまとめた。

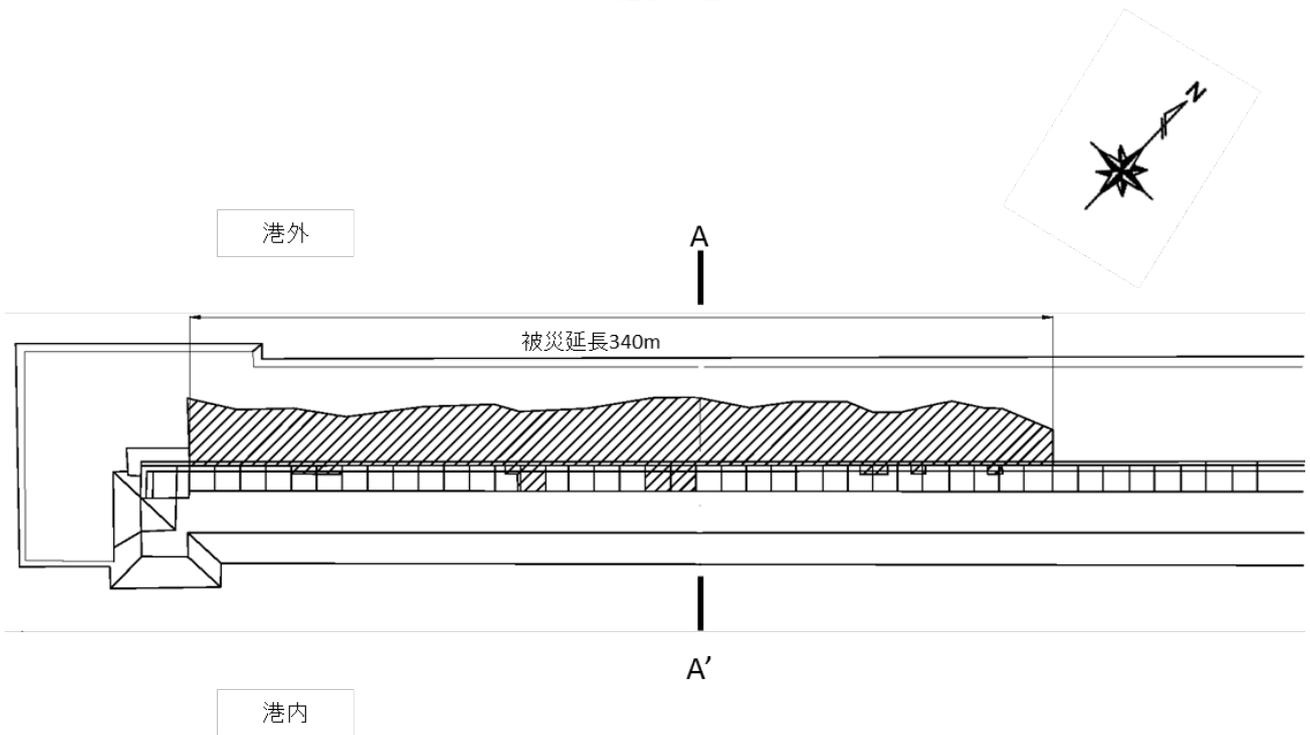
被災箇所平面図

地区施設名		本港地区防波堤（北）		構造形式	消波ブロック被覆堤			
完成年月日		平成12年度(先端側の延長L=600.0m)		被災年月日	平成12年12月26日～1月5日（冬期風浪）			
被災状況		先端側の延長L=600.0mのうち、L=340mの区間において、消波ブロックの沈下、上部・胸壁及び上部・本体が分離し隙間が生じた（一部胸壁が欠落）。これにより、消波機能や波圧低減機能が低下し、堤体の安定性を著しく低下させている他、越波の増大により航路の静穏性が低下し、航路の安全性に支障をきたした。						
被災前	直立部	ケイソン	寸法	B H L		10.5×12.5×20.0		
			本体コンクリート	—		—		
			鉄筋	—		—		
			中詰	—		—		
	上部工			—		—		
	捨石部	基礎捨石		—		—		
		被覆工		—		—		
		根固め工		港内側1個並び				
	消波工		消波ブロック50t型				—	
	その他		防波堤背後に腹付工あり（捨石）				—	
設計資料	波高		$H_{max}=10.30m$ $H_{1/3}=7.20m$	設計水深	-13.80m			
	周期		$T_{max}=11.40s$	設計潮位	H. W. L	0.40m		
	入射角		$\beta=0^\circ$		L. W. L	0.00m		
波圧式		—				—		
被災時	被災箇所・数量	直立部	堤体の滑動	—				
			堤体の傾斜・沈下	堤体の沈下				
			堤体の破損	—				
	捨石部	被覆工の散乱	—					
		基礎捨石の散乱	—					
		根固め工の散乱	—					
	消波工	消波工の沈下・散乱	消波ブロックの沈下					
		消波工の破損	—					
	海底地盤の洗掘・吸出し		—					
	その他		胸壁の欠損、堤体の沈下による上部工と胸壁の離脱					
自然条件	波高		$H_{max}=9.53m^{1)}$ $H_{1/3}=5.39m^{2)}$	潮位	0.66m ³⁾			
	周期		$T_{max}=9.00s^{1)}$ $T_{1/3}=9.70s^{2)}$	風速	最大瞬間風速	37.50m/s WSW ⁴⁾

波向		—		最大風速	18.80m/s WNW ⁵⁾		
	波浪データの測得方法など		1) 観測，石狩湾新港（沖合-25m）（平成12年12月26日19時00分） 2) 観測，石狩湾新港（沖合-25m）（平成12年12月26日20時00分） 3) 石狩湾新港検潮所（平成12年12月26日17時55分） 4) 石狩湾新港（平成12年12月26日16時57分） 5) 石狩湾新港（平成12年12月26日17時18分）					
復旧方法		消波ブロックを嵩上げ据付し被災前の断面に復旧することを原則とする。 胸壁工および上部工の復旧断面は、飛散したスパンは打ち直し復旧、剥離し隙間が生じたことにより機能を失った部分について、取り壊し・打ち直して被災前の断面に復旧する。

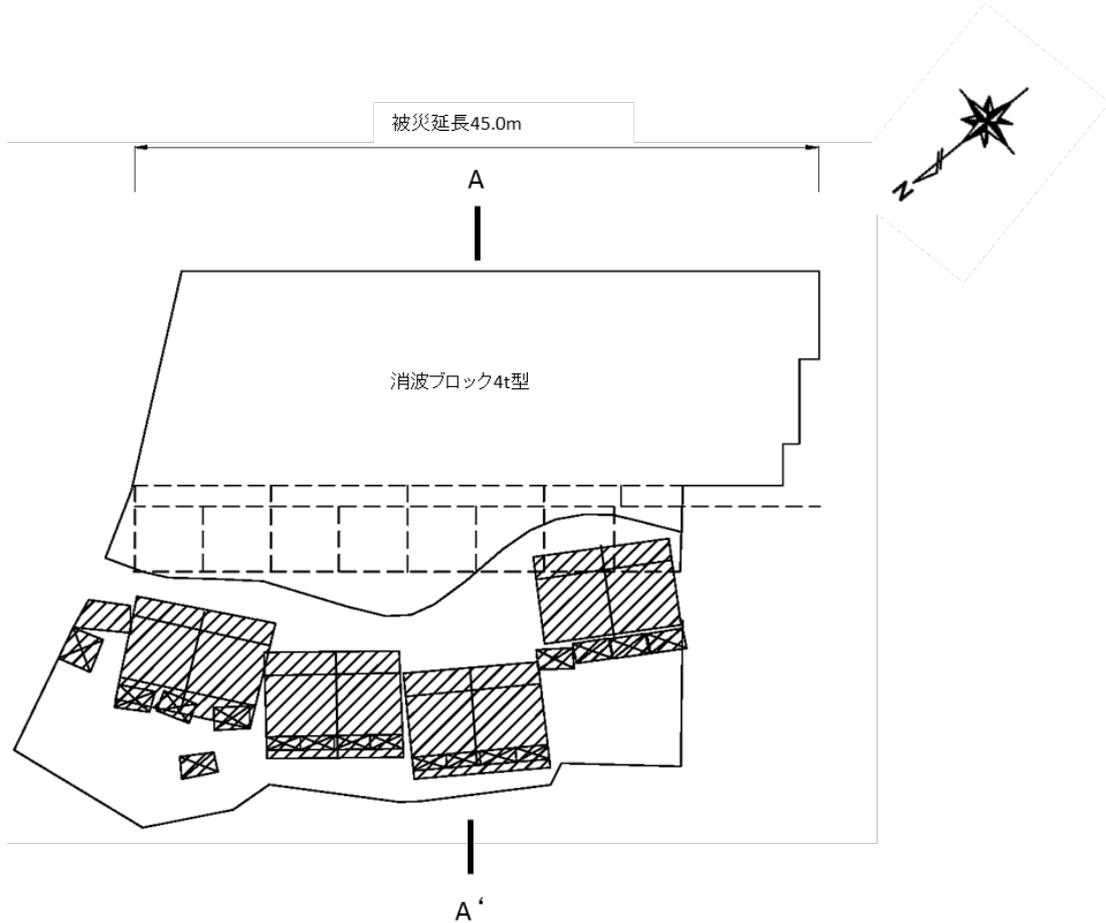
被災箇所平面図

地区施設名		本港地区東外防波堤		構造形式	消波ブロック被覆堤		
完成年月日		-		被災年月日	平成16年9月8日 (台風18号)		
被災状況		①基礎工：ケーソンの滑動に伴い港内側の基礎捨石が延長L=40.05mに渡って崩壊した。 ②本体工：ケーソン本体が延長L=40.05mに渡り港内側の3.90m～13.86m滑動し、フーチングが欠落した。 ③根固工：ケーソンの滑動に伴い、ケーソン背後L=50.0mに渡って港内側に転倒移動・飛散した。 ④被覆工：ケーソンの滑動に伴い、堤体背後L=50.0mに渡って港内側に飛散し、消波工崩壊に伴い、港外側に移動した。 ⑤消波工：ケーソンの滑動に伴い、延長L=35.60mに渡って港内側に崩壊した。					
被災前	直立部	ケーソン	寸 法	B H L		5.0×9.0×10.0	
			本体コンクリート	-			
			鉄 筋	-			
			中 詰	砂			
	上 部 工			-			
	捨石部	基礎捨石		30～300kg/個			
		被 覆 工		-			
		根 固 め 工		なし			
	消 波 工		消波ブロック4t型				
	そ の 他		-				
設計資料	波 高		H _{max} =5.70m H _{1/3} =3.20m		設計水深	-9.60m	
	周 期		-		設計潮位	H. W. L 0.40m L. W. L 0.00m	
	入 射 角		β=0°		波圧式	-	
被災時	被災箇所・数量	直立部	堤体の滑動		港内側に3.90m～13.86m滑動		
			堤体の傾斜・沈下		-		
			堤体の破損		堤体が破損		
	捨石部	被覆工の散乱		堤体背後L=50.0m港内側に飛散			
		基礎捨石の散乱		基礎捨石が散乱			
		根固め工の散乱		ケーソン背後L=50.0m港内側に転倒移動・飛散			
	消波工	消波工の沈下・散乱		延長L=35.60m港内側に崩壊			
		消波工の破損		-			
	海底地盤の洗掘・吸出し		-				
	そ の 他		-				
自然条件	波 高		H _{max} =7.40m ¹⁾ H _{1/3} =4.22m		潮 位	1.16m ²⁾

周 期		-		風 速	最大瞬間風速 44.20m/s SSW ³⁾ 最大風速 27.30m/s SW ³⁾	
	波 向		-			継続時間	-
	波浪データの測得方法など		1)波浪推算 (WAMモデル) 2)奥尻検潮所 (平成16年9月8日) 3)奥尻検潮所 (平成16年9月8日)				
復旧方法		飛散した根固ブロック、被覆ブロック、消波ブロックを除去し、滑動した堤体並びに堤頭部の上部コンクリート、蓋ブロック及び中詰砂を撤去してケーソンを浮上した後、基礎工の整正を行いケーソンを据え直し、背後盛石を施工する。次に除去した既存の被覆ブロックを堤体背後盛石上に据え直し、不足する被覆ブロックは製作据付する。また堤体前面には消波ブロックを据え直して復旧する。

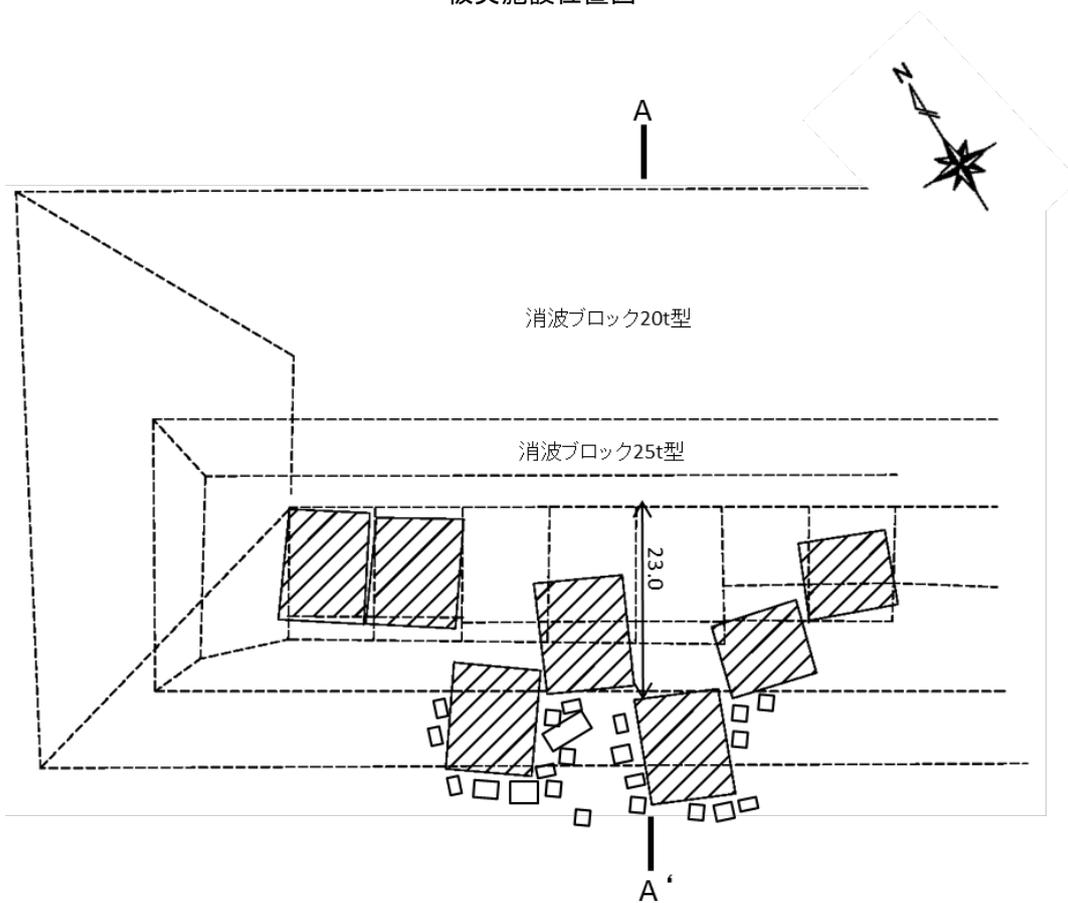
被災箇所平面図

地区施設名		本港地区東防波堤		構造形式	消波ブロック被覆堤			
完成年月日		平成4年度		被災年月日	平成6年9月18日～20日（台風24号）			
被災状況		先端部よりL=60mの区間において最大で23mに達する堤体の滑動が発生し、ケーソンが基礎マウンドより外れて傾斜し、堤体には亀裂が発生した。 また、消波ブロックが移動・散乱し、天端高が水面以下の沈下したため、消波機能・波圧低域機能が低下し堤体の安定性も著しく低下した。						
被災前	直立部	ケーソン	寸法	B H L		10.0×9.0×12.5		
			本体コンクリート	—				
			鉄筋	—				
			中詰	砂				
	上部工		—					
	捨石部	基礎捨石		—				
		被覆工		—				
		根固め工		—				
	消波工		消波ブロック20t型					
	その他		—					
設計資料	波高		H _{1/3} =5.70m	設計水深	-12.9m			
	周期	T _{1/3} =10.20s	設計潮位	H.W.L	1.40m			
				L.W.L	0.00m			
	入射角		—		波圧式	—		
被災時	被災箇所・数量	直立部	堤体の滑動	最大で23m堤体の滑動				
			堤体の傾斜・沈下	—				
			堤体の破損	堤体に亀裂, 破損				
	捨石部	被覆工の散乱		—				
		基礎捨石の散乱		—				
		根固め工の散乱		—				
	消波工	消波工の沈下・散乱		消波ブロックの移動, 散乱				
		消波工の破損		—				
	海底地盤の洗掘・吸出し		—					
	その他		—					
自然条件	波高		—		潮位	—		
	周期	T=12.7s ¹⁾	風速	最大瞬間風速		—		
				最大風速		—		
	波向		E ¹⁾		継続時間	—		
波浪データの測得方法など		1) スペクトル法による波浪推算（平成6年9月19日14時00分）						
復旧方法		堤体が1.2～23m滑動し、このうち3函は基礎マウンドを外れて大きく傾斜している。このため、上部コンクリート・蓋ブロック・中詰砂を撤去してケーソンを浮上させ、基礎マウンドを整正し、ケーソンを再据付けする。また、ケーソン本体には損傷が認められ、中詰め砂を投入した場合砂が流出する恐れがあるので、中詰材としてコンクリートを用いる。散乱した消波ブロックは回収し、再利用可能なものはケーソン再据付け後、再設置する。

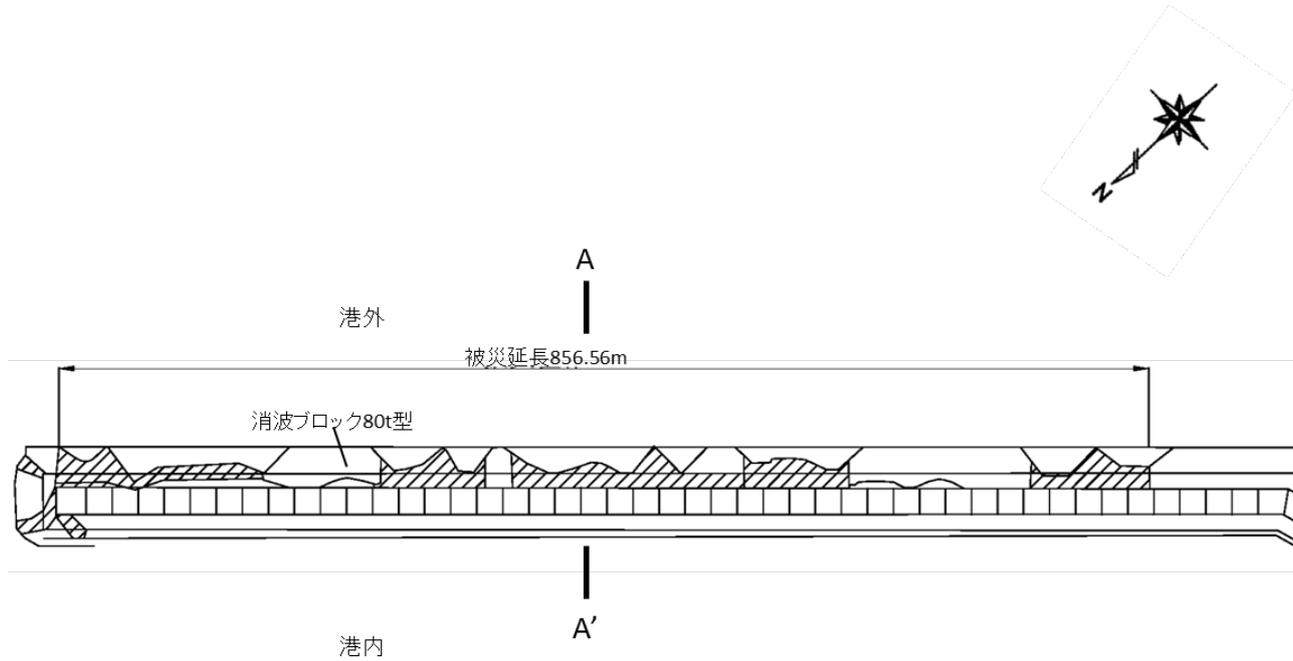
被災箇所平面図

地区施設名		本港地区南防波堤		構造形式	消波ブロック被覆堤		
完成年月日		平成4年度		被災年月日	平成18年10月6日～9日（風浪）		
被災状況		全延長L=2,449.13mの内,延長L=856.56mにわたり,港外側消波ブロックの飛散・沈下が発生した.消波ブロックの沈下量は,平均約90cmである.これにより本施設は,消波機能が低下しており,堤体が不安定な状態になった.					
被災前	直立部	ケーソン	寸 法	B H L	20.5×10.5×20.0		
			本体コンクリート	—			
			鉄 筋	—			
			中 詰	雑石			
	上 部 工			—			
	捨石部	基礎捨石		—			
		被 覆 工		—			
		根 固 め 工		根固方塊 港外側2個並び 港内側2個並び			
	消 波 工			消波ブロック80t型			
	そ の 他			—			
	設計資料	波 高		H _{1/3} =9.10m	設計水深	—	
		周 期		—	設計潮位	H. W. L	1.50m
		入 射 角		—		L. W. L	0.00m
波 高		—	波圧式	—			
被災時	被災箇所・数量	直立部	堤体の滑動	—			
			堤体の傾斜・沈下	—			
			堤体の破損	—			
	捨石部	被覆工の散乱	—				
		基礎捨石の散乱	—				
		根固め工の散乱	—				
	消波工	消波工の沈下・散乱	港外側消波ブロックの飛散・沈下				
		消波工の破損	—				
	海底地盤の洗掘・吸出し			—			
	そ の 他			—			
自然条件	波 高		H _{max} =12.20m H _{1/3} =9.20m	潮 位	2.50m ¹⁾		
	周 期		—	風 速	最大瞬間風速	29.30m/s NW ²⁾	
	波 向		—		最大風速	15.20m/s NW ³⁾	
	波浪データの測得方法など		1)十勝港海象観測（平成18年10月8日3時41分） 2)広尾観測点（平成18年10月7日18時8分） 3)広尾観測点（平成18年10月7日18時40分）				
復旧方法		施設延長2,449.13mの内,防波堤先端部分の856.56mにわたって,港外側の消波ブロック64t型,80t型が飛散・沈下し,設計天端以下となり断面不足が生じているため,ブロックを製作して原形復旧する.

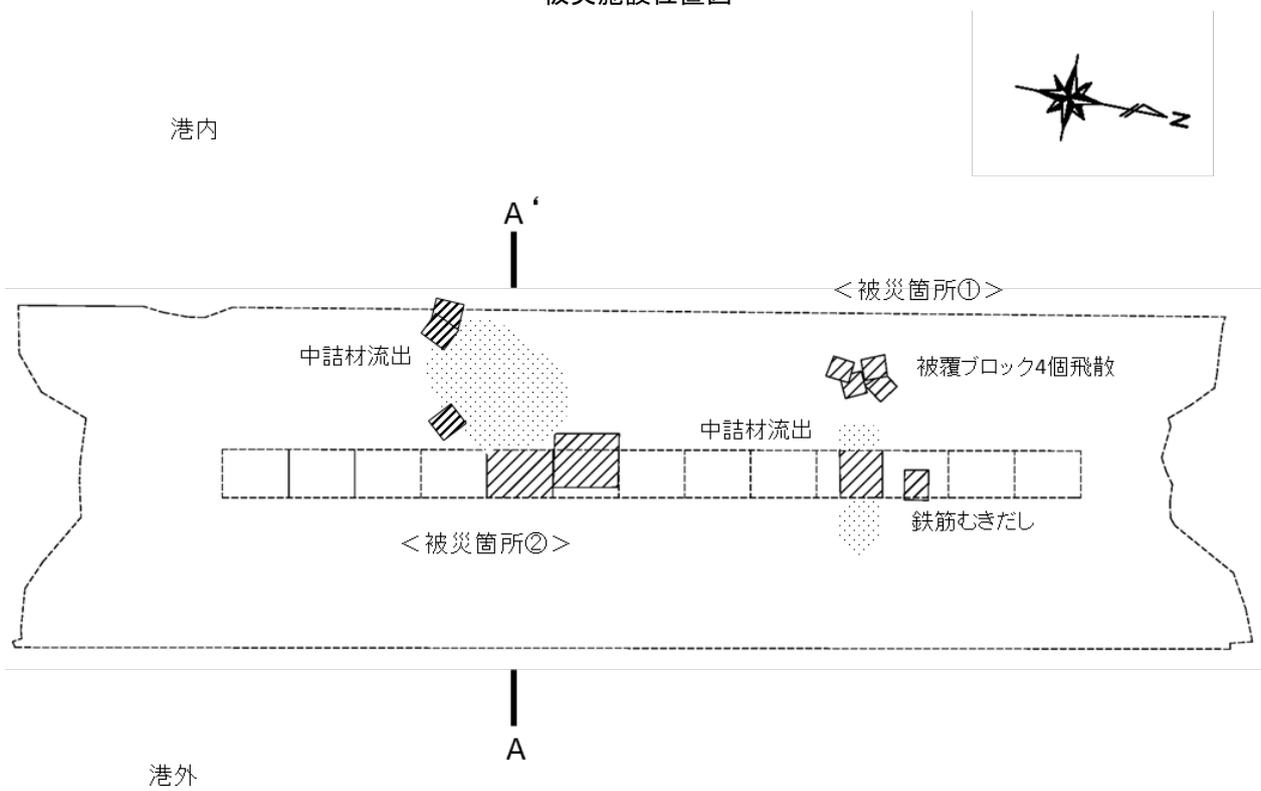
被災箇所平面図

地区施設名		湾口地区防波堤（北堤）		構造形式	ケーソン式混成堤	
完成年月日		-		被災年月日	平成18年10月7日～8日（風浪）	
被災状況		被災箇所①：ケーソン破損（鉄筋むきだし），上部・蓋コン2/3飛散，被覆ブロック4個飛散・破損（港外側）コンクリート殻・中詰材飛散（港内側） 被災箇所②：ケーソン破損（鉄筋むきだし），被覆ブロック3個飛散・破損（港外側），上部・蓋コン1/3飛散（港外側），根固めブロック沈下30～50cm（港内側）沈下30～40cm，隙間30～50cm（港外側）				
被災前	直立部	ケーソン	寸 法	-		
			本 体	コンクリート		
			鉄 筋	-		
			中 詰	碎石		
	捨石部		上 部 工	-		
			基 礎 捨 石	-		
			被 覆 工	被覆ブロック		
			根 固 め 工	B H L 根固め方塊2.5×1.6×5.0 港内側1個並び		
	設計資料		消 波 工	なし		
			そ の 他	-		
波 高			H _{1/3} =8.20m	設計水深	-23.1m	
周 期			T _{1/3} =13.00s	設計潮位	H. W. L	1.50m
入 射 角	-	L. W. L	0.00m			
被災時	被災箇所・数量	直立部	堤 体 の 滑 動	-		
			堤 体 の 傾 斜 ・ 沈 下	-		
			堤 体 の 破 損	堤体の破損		
	捨石部		被 覆 工 の 散 乱	被覆ブロック4個飛散・破損（港外側）		
			基 礎 捨 石 の 散 乱	-		
			根 固 め 工 の 散 乱	根固めブロックの沈下		
	消波工		消波工の沈下・散乱	-		
			消波工の破損	-		
			海底地盤の洗掘・吸出し	-		
	自然条件		そ の 他	-		
波 高			H _{max} =10.70m H _{1/3} =8.60m	潮 位	-	
周 期			T _{1/3} =14.3s T=12.00s	風 速	最大瞬間風速	-
波 向			E		最大風速	-
波 浪 デ ー タ の 測 得 方 法 な ど	-					
復旧方法	被覆石だけでは対応できないため被覆ブロックを設置する。被覆ブロックは1層正積とする。被覆ブロックの諸元は施工実績から、エックスブロックを仮定する。混成堤基礎マウンドを被覆するブロックの所要質量はプレブナー・ドネリーの算定式によって計算する。

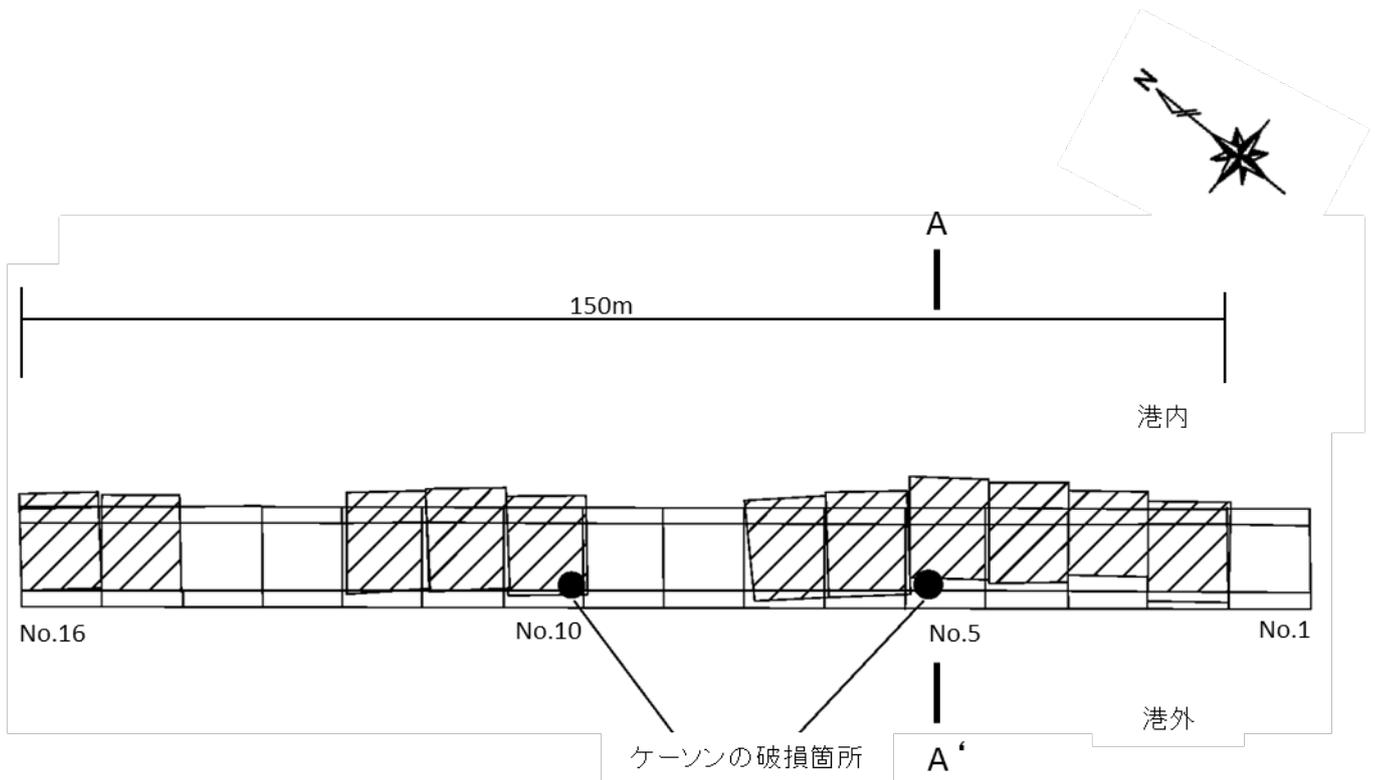
被災箇所平面図

地区施設名		竜神崎地区防波堤		構造形式	ケーソン式混成堤	
完成年月日		-		被災年月日	平成14年1月27日～28日（冬期風浪）	
被災状況		(1) 本土工：①ケーソン15函（No. 2～No. 16），港内側へ滑動・沈下。 ②ケーソン側壁コーナー一部欠損。 ③ケーソンフーチング部の欠損。 (2) 根固工：①ケーソンの滑動に伴い，港外側で根固ブロックとの間に隙間が生じ，また飛散した。 (3) 被覆工：①ケーソンの滑動に伴い，被覆石が崩壊した。				
被災前	直立部	ケーソン	寸法	-		
			本体コンクリート	-		
			鉄筋	-		
			中詰	砂		
	上部工		-			
	捨石部	基礎捨石	30～300kg/個			
		被覆工	-			
		根固め工	B H L 根固方塊2.5×2.5×1.0 港外側2個並び 港内側1個並び			
	消波工		なし			
	その他		-			
設計資料	波高	$H_{max}=7.00m$ $H_{1/3}=4.00m$	設計水深	-20.5		
	周期	$T_{max}=13.00s$ $T_{1/3}=13.00s$	設計潮位	H. W. L	1.50m

L. W. L	0.00m	
	入射角	-	波圧式	-		
被災時	直立部	堤体の滑動	港内側に5cm～3.50m滑動			
		堤体の傾斜・沈下	-			
		堤体の破損	ケーソン側壁コーナー一部欠損 / ケーソンフーチング部の欠損			
	捨石部	被覆工の散乱	被覆石の崩壊			
		基礎捨石の散乱	-			
	消波工	根固め工の散乱	港外側で根固ブロックとの間に隙間が生じ飛散			
		消波工の沈下・散乱	-			
		消波工の破損	-			
	海底地盤の洗掘・吸出し		-			
	その他		-			
自然条件	波高	$H_{max}=7.52m^{1)}$ $H_{1/3}=5.14m$	潮位	0.72m ¹⁾		
	周期	$T_{max}=11.00s^{1)}$ $T_{1/3}=7.52s$	風速	最大瞬間風速	29.50m/s N ²⁾	
				最大風速	15.30m/s NNE ³⁾	
	波向	NNW	継続時間	-		
波浪データの測得方法など		1) 宮古港波高計（平成14年1月28日0時00分） 2) 宮古港測候所（平成14年1月27日20時20分） 3) 宮古港測候所（平成14年1月27日16時20分）				
復旧方法		①堤体安定性が確保されない，ケーソン8函については，蓋コンクリート及び中詰砂を撤去した後，基礎工の整正を行いケーソンを据え直し蓋コンクリートまで原形復旧する。 ②ケーソン側壁コーナー及びフーチング欠損部の補修を行う。 ③根固ブロックは据え直しを行う。 ④崩壊した被覆石を原形復旧する。

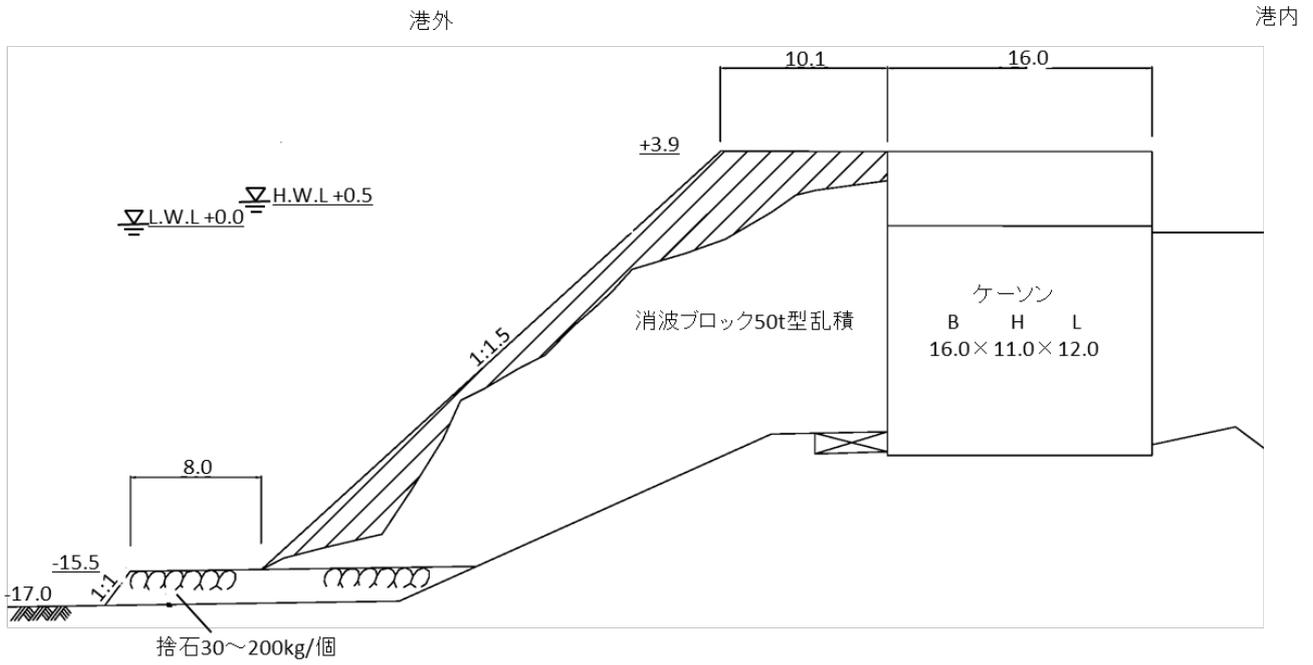
被災箇所断面図

地区施設名	大野地区防波堤（西）		構造形式	ケーソン式混成堤		
完成年月日	昭和48年度		被災年月日	平成5年12月22～23日（冬期風浪）		
被災状況	防波堤の曲部から1,249.6mの区間において防波堤の堤体が被災した。堤体が港内側に50cm程度移動し、上部コンクリートが港内側へ転落、堤体のケーソン（No.18）及び蓋コンクリートが破損し、中詰砂が流出した。また、隣接している堤体（No.19）の上部コンクリートが破損した。					
被災前	直立部	ケーソン	寸 法	B H L 16.5×10.0×12.0		
			本体コンクリート	—		
			鉄 筋	—		
			中 詰	砂		
	上 部 工			—		
	捨石部	基礎捨石	200～500kg/個			
		被 覆 工	被覆石1.0t/個			
		根 固 め 工	B H L 根固方塊 4.0×1.5×3.0		港外1個並び 港内1個並び	
	消 波 工			消波ブロック8t型, 10t型, 50t型		
	そ の 他			—		
	設計資料	波 高	H _{1/3} =6.50m	設計水深	-12.0m	
		周 期	T _{1/3} =12.50s	設計潮位	H. W. L	0.6m
		入 射 角	β=15.0°		L. W. L	0.00m
			波圧式	—		
被災時	直立部	堤 体 の 滑 動	堤体が港内側に50cm程度移動			
		堤 体 の 傾 斜 ・ 沈 下	—			
		堤 体 の 破 損	堤体が破損し、港内側に中詰砂が流出			
	捨石部	被 覆 工 の 散 乱	—			
		基 礎 捨 石 の 散 乱	—			
		根 固 め 工 の 散 乱	—			
	消波工	消波工の沈下・散乱	—			
		消波工の破損	—			
	海底地盤の洗掘・吸出し			—		
	そ の 他			上部工が港内側に転落、破損した堤体に隣接する堤体の上部工が破損		
	自然条件	波 高	H _{max} =12.0m H _{1/3} =7.22m	潮 位	0.59m	
		周 期	—	風 速	最大瞬間風速	34.90m/s
		波 向	—		最大風速	20.00m/s

波浪データの測得方法など			継続時間	—		
			観測日：平成5年12月22日			
復旧方法	被災箇所の堤体の移動量が小さいため、ケーソンの据直しは行わない。 ①上部工については、港内に転落した上部コンクリートを撤去し、また欠落した上部工については取壊し、新たな上部コンクリートを打設し原形に復旧する。 ②本体工のケーソンについては被災したケーソンの側壁、隔壁、中詰砂、蓋コンクリートについて一体化を図るため、水中コンクリートで原形に復旧する。 ③根固工については、ケーソンと根固ブロックの隙間に水中コンクリートで原形に復旧する。

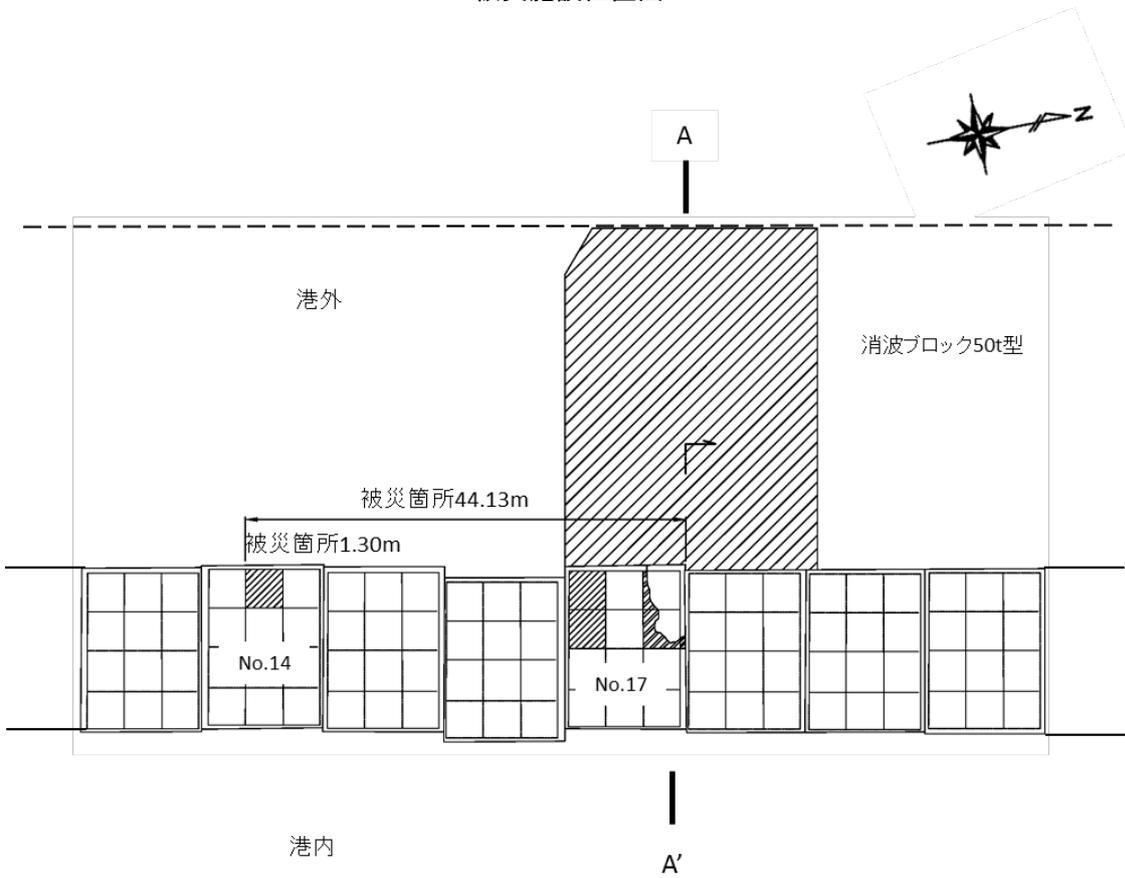
被災箇所平面図

地区施設名		大野地区防波堤（西）		構造形式	消波ブロック被覆堤		
完成年月日		—		被災年月日	平成17年1月31日～2月2日（冬期風浪）		
被災状況		冬季風浪により，堤体の上部工（No. 14, 17）および堤体（No. 17）に破損が起きるとともに消波ブロック50t型が散乱した．					
被災前	直立部	ケ ー ソ ン	寸 法	B H L		16.5×10.0×12.0	
			本 体	コンクリート		—	
			鉄 筋	—		—	
			中 詰	砂		—	
	上 部 工			—			
	捨石部	基 礎 捨 石		200～500kg/個			
		被 覆 工		被覆石1t型			
		根 固 め 工		B H L		根固方塊 4.0×1.5×3.0 港外1個並び 港内1個並び	
	消 波 工			消波ブロック8t型, 10t型, 50t型			
	そ の 他			—			
	設計資料	波 高		—	設計水深	—	
		周 期	—		設計潮位	H. W. L	0.50m

L. W. L	0.00m			
入 射 角		—	波圧式	—			
被災時	被災箇所・数量	直立部	堤 体 の 滑 動	—			
			堤 体 の 傾 斜 ・ 沈 下	—			
			堤 体 の 破 損	堤体の破損			
	捨石部	被 覆 工 の 散 乱		—			
		基 礎 捨 石 の 散 乱		—			
		根 固 め 工 の 散 乱		—			
	消波工	消波工の沈下・散乱		消波ブロックの散乱			
		消 波 工 の 破 損		—			
	海 底 地 盤 の 洗 掘 ・ 吸 出 し			—			
	そ の 他			—			
	自然条件	波 高		$H_{max}=10.24m^{1)}$	潮 位	$1.07m^{2)}$	
		周 期	$T_{max}=9.5s^{1)}$		風 速	最大瞬間風速	—
			—			最大風速	—
波 向		—		継続時間	—		
波 浪 テーガ の 測 得 方 法 な ど			1) 金沢港気象海記録（平成17年2月1日1時00分） 2) 金沢港大野地区（平成17年2月1日18時45分）				
復旧方法		原形に復旧する．

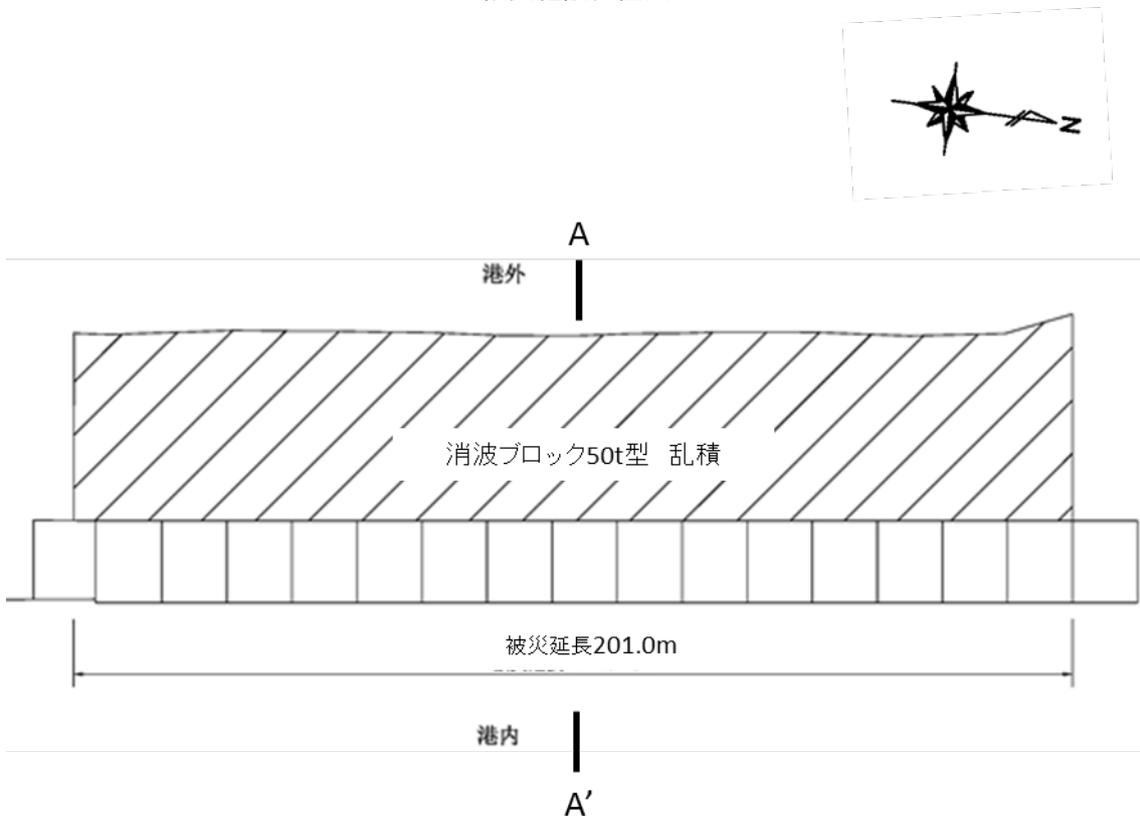
被災箇所平面図

地区施設名	福井地区南防波堤		構造形式	消波ブロック被覆堤		
完成年月日	昭和55年度		被災年月日	平成11年3月22日～23日（冬期風浪）		
被災状況	波浪により延長201.0mにわたって消波ブロック50t型が飛散沈下した。また、消波ブロックの飛散、沈下に伴いケーソン（1函）の側壁が破損し中詰砂が流失した。					
被災前	直立部	ケーソン	寸 法	B H L 18.5×11.0×13.0		
			本体コンクリート	—		
			鉄 筋	—		
			中 詰	砂		
		上部工	—			
	捨石部	基礎捨石	—			
		被 覆 工	1000kg/個			
		根 固 め 工	—			
		消 波 工	消波ブロック50t型			
		そ の 他	—			
	設計資料	波 高	$H_{1/3}=8.00\text{m}$	設計水深	—	
		周 期	$T_{1/3}=13.50\text{s}$	設計潮位	H. W. L	0.50m

L. W. L		0.00m	
	入 射 角	—	波圧式	—		
被災時	直立部	堤体の滑動	—			
		堤体の傾斜・沈下	—			
		堤体の破損	側壁が破損し中詰砂が流失			
	捨石部	被覆工の散乱	—			
		基礎捨石の散乱	—			
		根固め工の散乱	—			
	消波工	消波工の沈下・散乱	消波ブロックの飛散、沈下			
		消波工の破損	—			
		海底地盤の洗掘・吸出し	—			
		そ の 他	—			
自然条件	波 高	$H_{\max}=9.00\text{m}^1$ $H_{1/3}=6.06\text{m}$	潮 位	0.41m^2		
	周 期	$T_{\max}=12.30\text{s}^1$ $T_{1/3}=11.90\text{s}$	風 速	最大瞬間風速	22.70m/s^3	
				最大風速	15.80m/s^4	
	波 向	—	継続時間	—		
	波浪データの測得方法など	1) 第一港湾建設局波高計（平成11年3月22日18時00分） 2) 国土地理院三国検潮所（平成11年3月22日17時00分） 3) 第一港湾建設局風向風速（平成11年3月22日11時13分） 4) 第一港湾建設局風向風速（平成11年3月22日7時55分）				
復旧方法	消波ブロック50t型が冬季波浪により沈下したため、被災前の天端高（+6.00～+6.50）まで原形復旧する。またケーソン側壁破損箇所については、鋼版をあてがい嵩上工天端より消孔して水中コンクリートを打設して原形に復旧する。

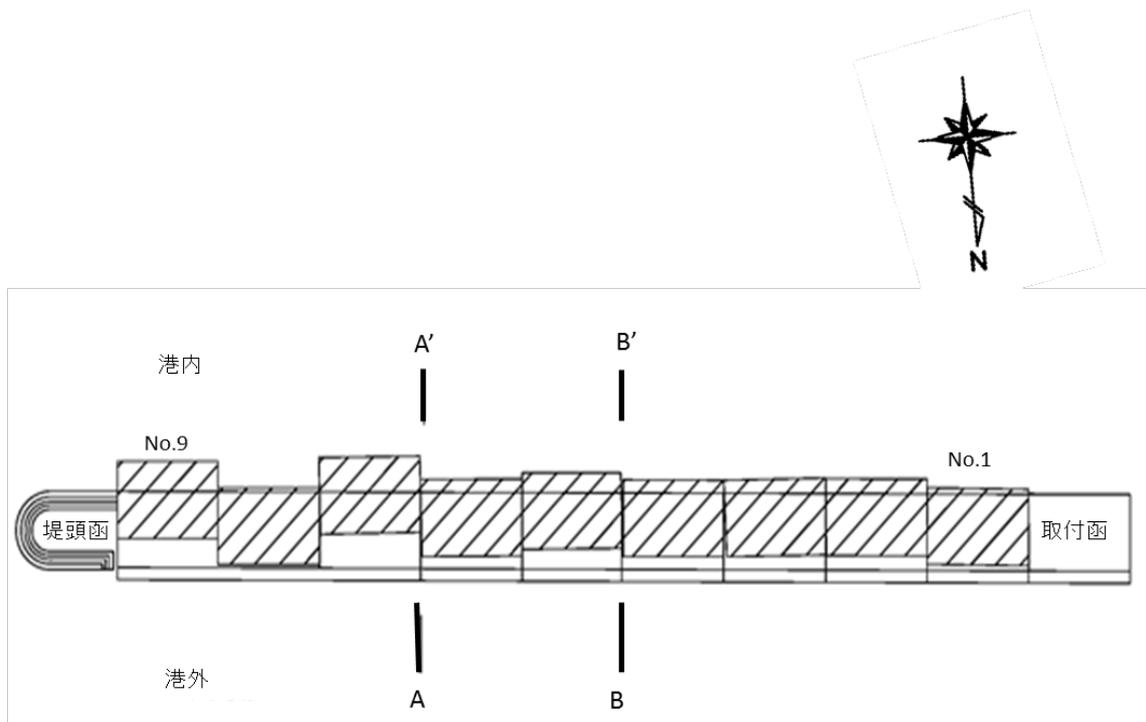
被災箇所平面図

地区施設名	相浦地区相浦1防波堤		構造形式	ケーソン式混成堤（スリットケーソン）		
完成年月日	平成12年度		被災年月日	平成15年6月18日～19日（台風6号）		
被災状況	①本土工 スリットケーソン9函が港内側へ滑動（最大約4.8m）した。またケーソン（本体3函）が一部破損し、グレーチングの大部分が破損ないし湾曲した。 ②上部工 スリットケーソンの滑動に伴い上部コンクリートの一部が破損した。 ③基礎工 スリットケーソンの滑動に伴いマウンドの不陸が見られた。					
被災前	直立部	ケーソン	寸法	B H L 堤頭部：10.0(13.0)×15.0×15.0 B H L 基幹部：10.0(16.5)×17.8×15.0		
			本体コンクリート	—		
			鉄筋	—		
			中詰	コンクリート、砂		
	上部工			—		
	捨石部	基礎捨石	5～100kg/個			
		被覆工	被覆石1t/個			
		根固め工	B H L 根固方塊2.0×3.0×1.0 港外側1個並び 港内側1個並び			
	消波工			なし		
	その他			—		
	設計資料	波高	$H_{1/3}=3.00\text{m}$	設計水深	-17.0m	
		周期	$T_{1/3}=13.70\text{s}$	設計潮位	H.W.L	3.45m
					L.W.L	0.00m
入射角	—	波圧式	—			
被災時	直立部	堤体の滑動	港内側に最大約4.8m滑動			
		堤体の傾斜・沈下	—			
		堤体の破損	一部破損、グレーチング大部分が破損、湾曲			
	捨石部	被覆工の散乱	—			
		基礎捨石の散乱	マウンドの不陸			
		根固め工の散乱	—			
	消波工	消波工の沈下・散乱	—			
		消波工の破損	—			
	海底地盤の洗掘・吸出し		—			
	その他		—			
	自然条件	波高	$H_{\max}=10.77\text{m}^{1)}$ $H_{1/3}=6.49\text{m}$	潮位	2.33m ²⁾	
		周期	$T_{1/3}=12.80\text{s}^{1)}$ $T_0=12.80\text{s}$	風速	最大瞬間風速	31.90m/s S ³⁾

最大風速	18.80m/s S ⁴⁾
波向		SW	継続時間	—		
波浪データの測得方法など		1) 福江島波高計（平成15年6月19日21時00分） 2) 佐世保港（平成15年6月19日9時00分） 3) 佐世保測候所（平成15年6月19日12時29分） 4) 佐世保測候所（平成15年6月19日12時50分）				
復旧方法	第1段階 上床版コンクリート（グレーチングを含む）を撤去 第2段階 ①上部コンクリートの撤去 ②仮置きマウンドの造成 ③起重機船によりケーソンを吊り上げ仮置き ④基礎捨石およびケーソン破損箇所の補修後、ケーソンの据え直し ⑤根固方根据え直し ⑥上部コンクリートを打設

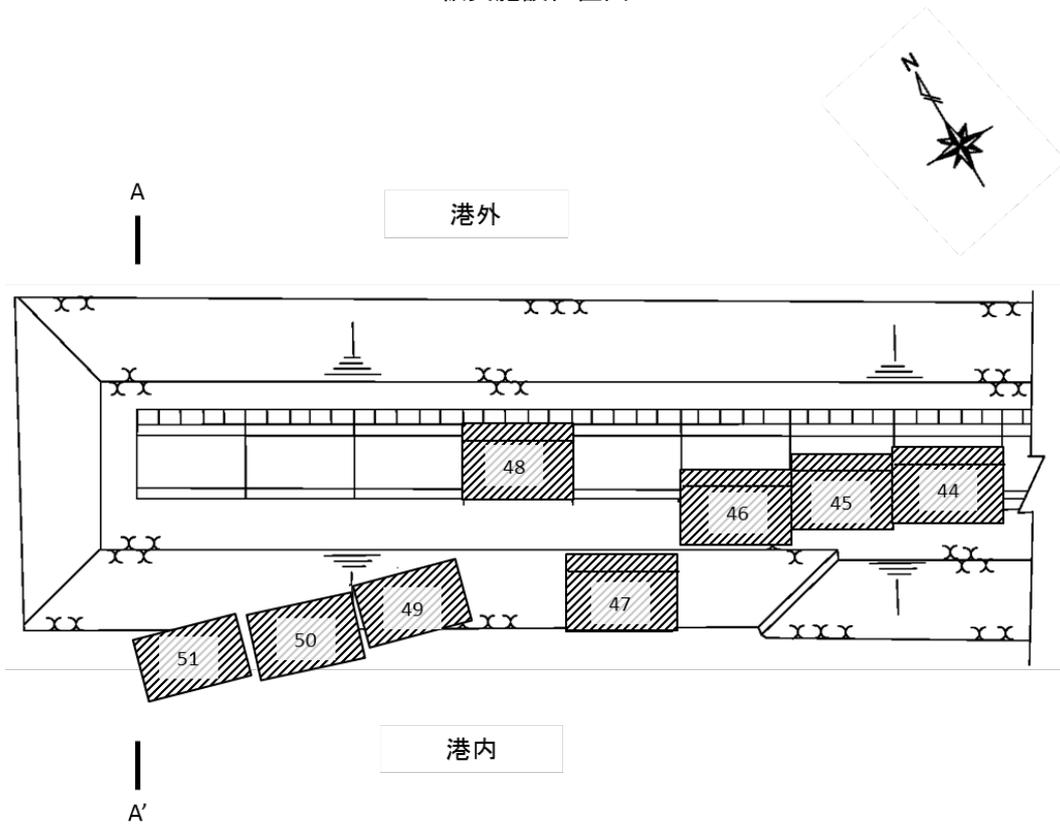
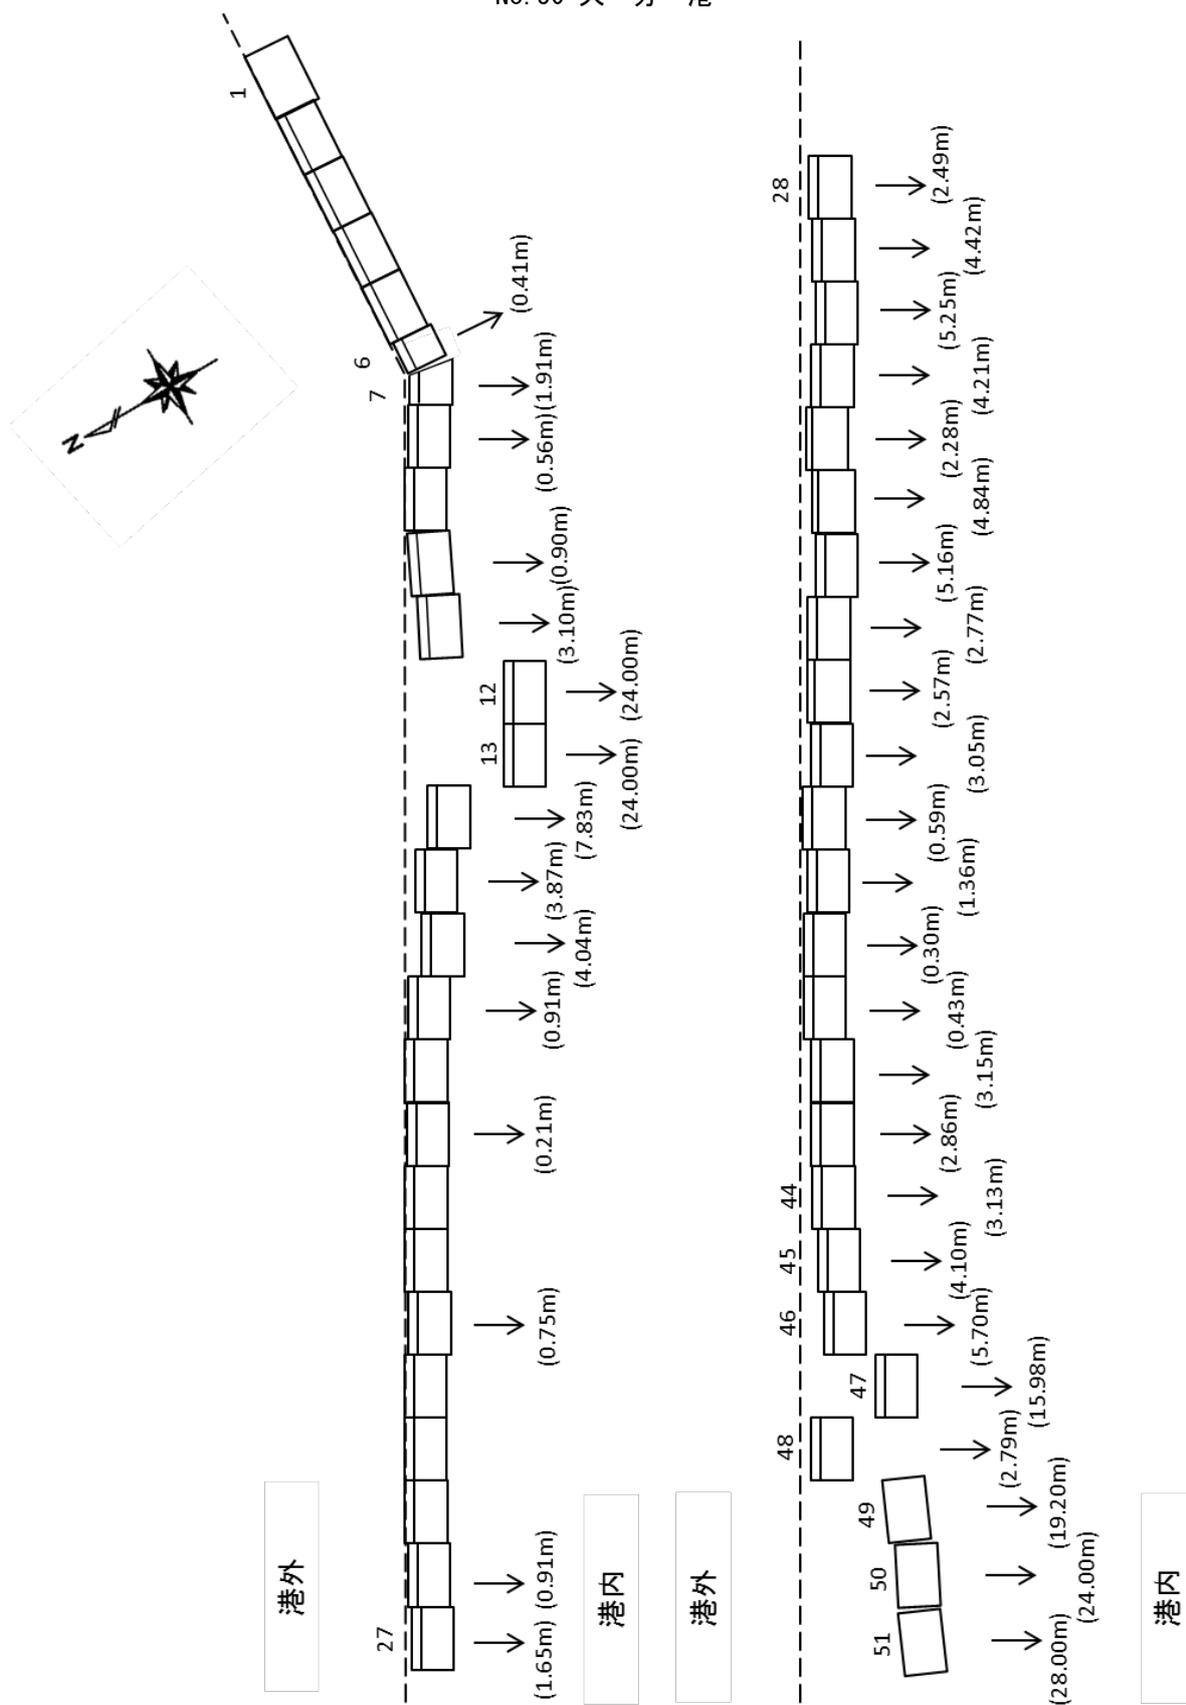
被災箇所平面図

地区施設名	大在西中（第1号）地区防波堤（中）		構造形式	ケーソン式混成堤		
完成年月日	—		被災年月日	平成16年10月20日（台風23号）		
被災状況	<p>①基礎工：ケーソンの滑動、転倒に伴い港内側の基礎捨石が崩壊した。また、基礎捨石法尻部の一部が洗掘された。</p> <p>②本体工：ケーソン（816～1,033t/函）34函が港内側へ滑動した。ケーソン（816～943t/函）3函（No. 49, 50, 51）が港内側へ転倒した。</p> <p>③根固工：ケーソンの滑動に伴い、港外側で根固方魂（20.7t）とケーソンとの間に隙間が生じた。また堤頭部では根固方魂が飛散した。</p> <p>④被覆工：ケーソンの滑動・傾斜に伴い、港内側被覆石が競り上がりや散乱が起きた。ケーソンの転倒に伴い、港内側被覆石が崩壊した。</p> <p>⑤上部工：ケーソン4函のパラベットが、港内側に転倒水没した。ケーソン1函の上部工本体上層が剥離し、港内側に水没した。ケーソン滑動、転倒に伴い、一部破損した。</p>					
被災前	直立部	ケーソン	寸 法	B H L 7.7×10.2×15.0 (No. 51)		
			本体コンクリート	—		
			鉄 筋	—		
			中 詰	砂		
	上部工			—		
	捨石部	基礎捨石	5～100kg/個			
		被 覆 工	被覆石500～700kg/個			
		根 固 め 工	B H L 根固方魂2.0×1.5×3.0 港外側1個並び			
	消 波 工			なし		
	そ の 他			—		
設計資料	波 高	$H_{1/3}=3.70\text{m}$	設計水深	—		
	周 期	$T_{1/3}=7.00\text{s}$	設計潮位	H. W. L	2.20m

L. W. L	0.00m	
入 射 角	—	波圧式	—			
被災時	被災箇所・数量	直立部	堤 体 の 滑 動	ケーソン（816～1,033t/函）34函が港内側へ滑動		
			堤 体 の 傾 斜 ・ 沈 下	—		
			堤 体 の 破 損	—		
	捨石部	被 覆 工 の 散 乱	港内側被覆石の崩壊			
		基 礎 捨 石 の 散 乱	港内側の基礎捨石の崩壊			
		根 固 め 工 の 散 乱	港外側で根固方魂（20.7t）とケーソンとの間に隙間、堤頭部飛散			
	消波工	消波工の沈下・散乱	—			
		消波工の破損	—			
	海底地盤の洗掘・吸出し			—		
	そ の 他			—		
自然条件	波 高	$H_{1/3}=4.30\text{m}^{1)}$	潮 位	2.39m ²⁾		
		$H_0=4.71\text{m}$				
	周 期	$T_{1/3}=7.70\text{s}^{1)}$	風 速	最大瞬間風速	31.60m/s N ³⁾	
		$T_0=7.70\text{s}$		最大風速	25.60m/s NNE ³⁾	
波 向	—	継続時間	—			
波浪データの測得方法など			1) 推算値 2) 大分海上保安部検潮所（平成16年10月20日12時25分） 3) 大分空港出張所（平成16年10月20日9時58分）			
復旧方法	転倒したケーソンについては撤去処分し、新規製作・据付けを実施する。滑動・傾斜したケーソンについてはカウンター雑石を補充する。滑動・傾斜が著しいケーソンについては、据え直しを実施する。基礎捨石洗掘部については、撤去材（無筋コンクリート殻、雑石）を補充する。
