4. 5 土石流が多発した那智川流域等における調査

4.5.3 調査概要

(1)那智川流域（全般）

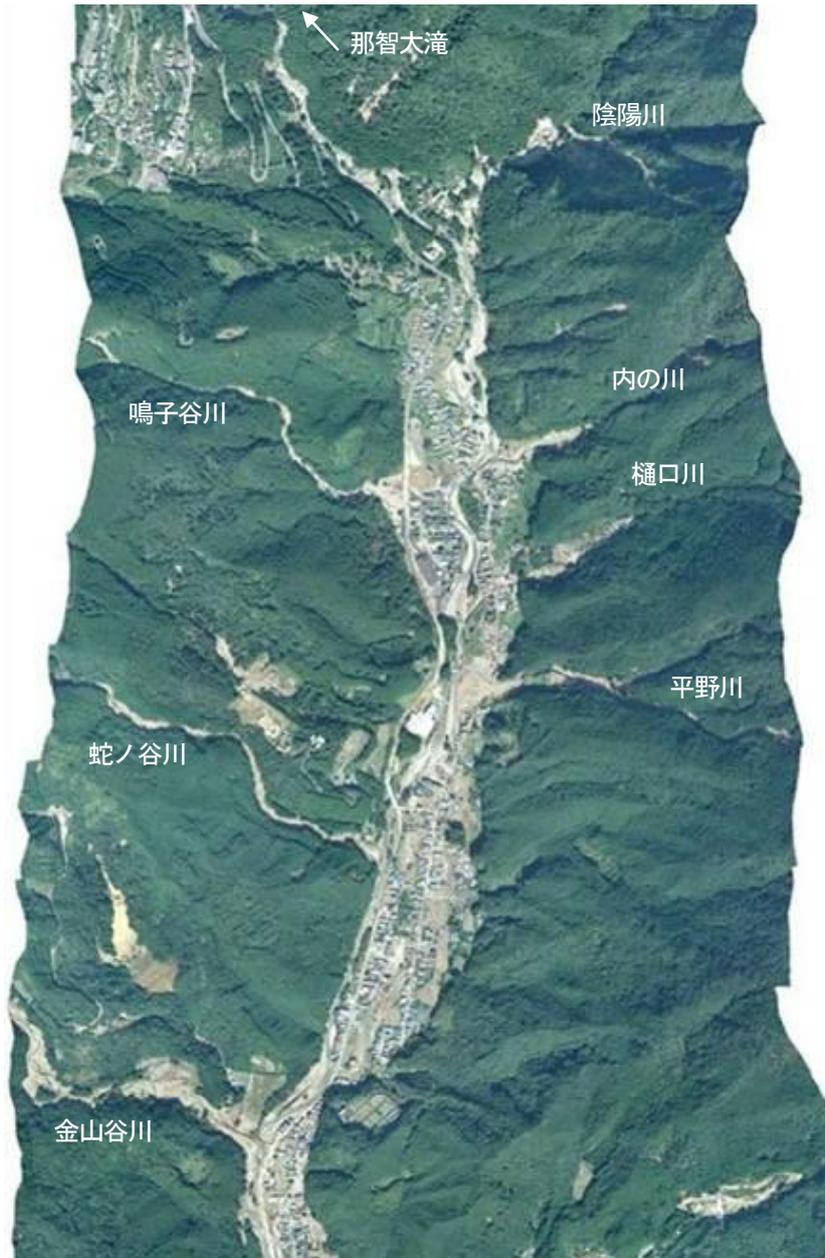
図-4.5.1 は、那智川流域を示したものである。アメダス観測所（新宮）での記録によれば、平成 23 年台風 12 号が四国と本州を縦断した 9 月 1 日 9 時から 5 日 2 時までの間で、累計 821.5mm の雨が降り、その期間での最大時間雨量は 4 日 3 時から 4 時の間で 131.5mm/h に達した。それによって、那智川流域のうち那智大滝より下流の流域では、土石流が複数の支川で発生し、本川に流れ込んだ結果、本川の河床を上昇させ、土砂洪水氾濫を生じさせた（写真-4.5.1）。

写真-4.5.1 那智川流域被災概況 (写真：近畿地方整備局)

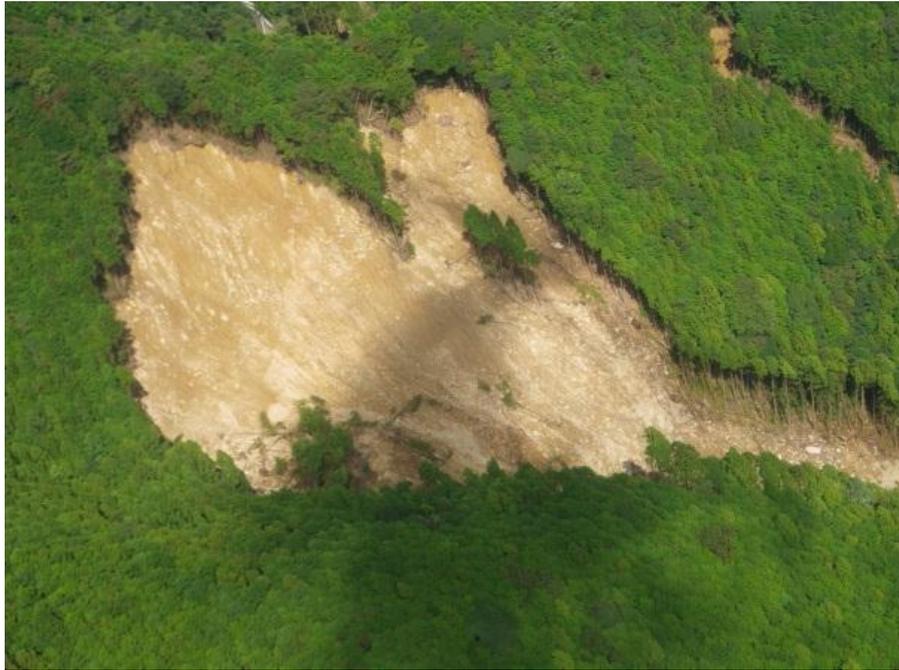
- (イ) 金山谷川では、大規模な崩壊が発生し、その崩壊土砂が土石流へと発達し、流下した（写真-4.5.2～4.5.5）。石礫型土石流であった。そのほかの流域（蛇ノ谷川・鳴子谷川・陰陽川・内の川・樋口川・平野川）では、表層崩壊に起因する土石流が発生していた（写真-4.5.6～4.5.7）。
- (ロ) 金山谷川では崩壊地の脚部に残土が存在していた。また、金山谷川・蛇ノ谷川・鳴子谷川・陰陽川・内の川・樋口川・平野川のいずれの流域でも、中流部に石礫（直径 1m～2m が主）と土砂、流木が堆積しており、今後も土石流の発生が懸念される。
- (ハ) 金山谷川と那智川の合流点では、直径 2～3m、最大で直径 4m 程度の巨礫が川道幅の半分程度を閉塞しており、また、合流点直上流の源道橋の桁下まで土砂が堆積していた。ただし、調査時点（平成 23 年 9 月 14 日）でバックホウによる除石が始まっていた（写真-4.5.8～4.5.9）。

写真-4.5.2 金山谷川崩壊地の状況

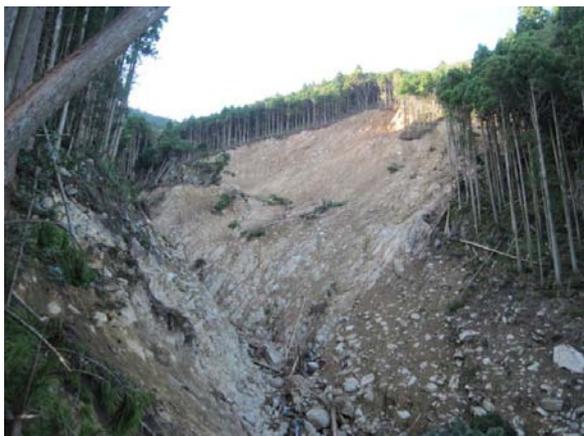
写真-4.5.3 金山谷川崩壊地の状況

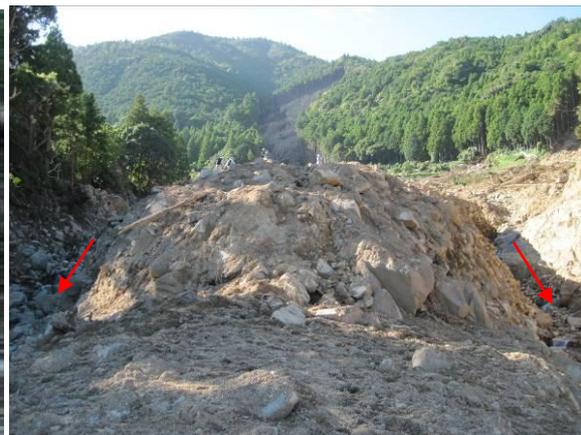
写真-4.5.4 金山谷川の土砂堆積状況

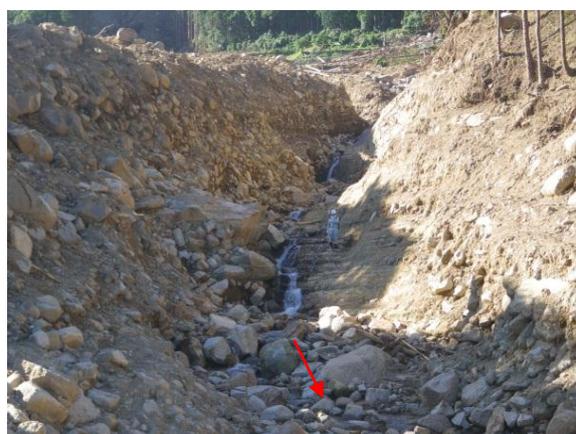
写真-4.5.5 河床の侵食状況（金山谷川）

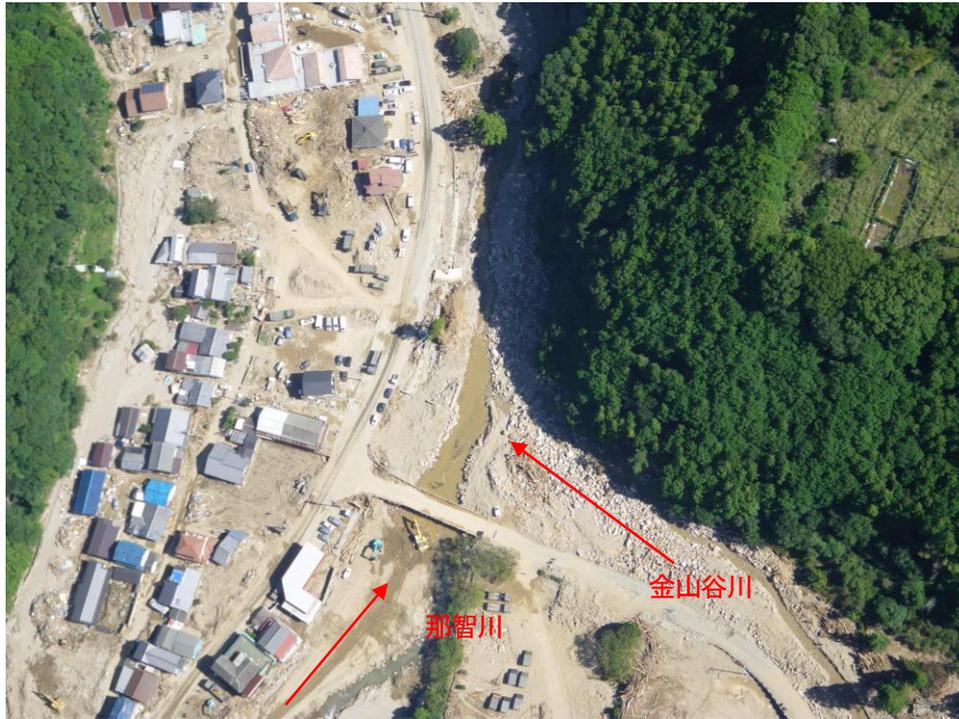
写真-4.5.6 金山谷川と那智川の合流点での堆砂状況

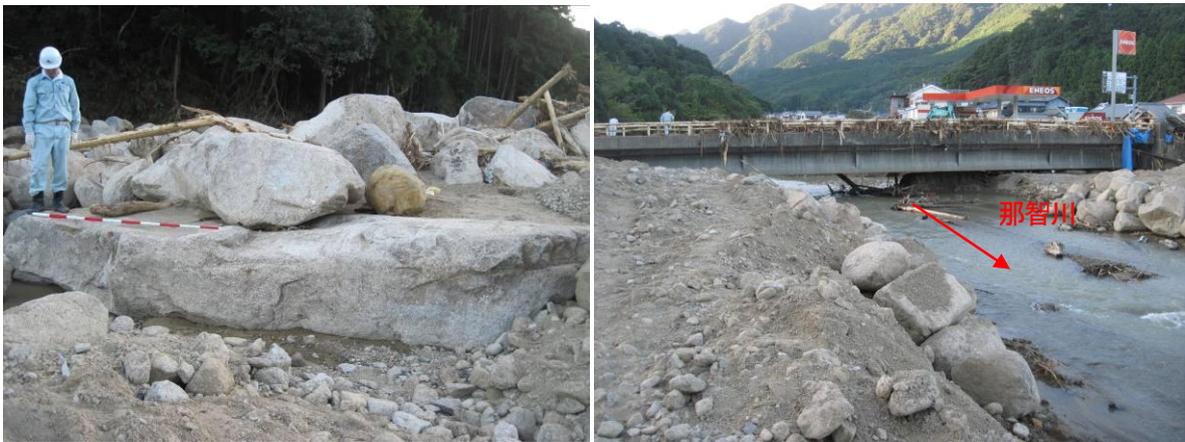
写真-4.5.7 金山谷川と那智川の合流点での堆砂状況

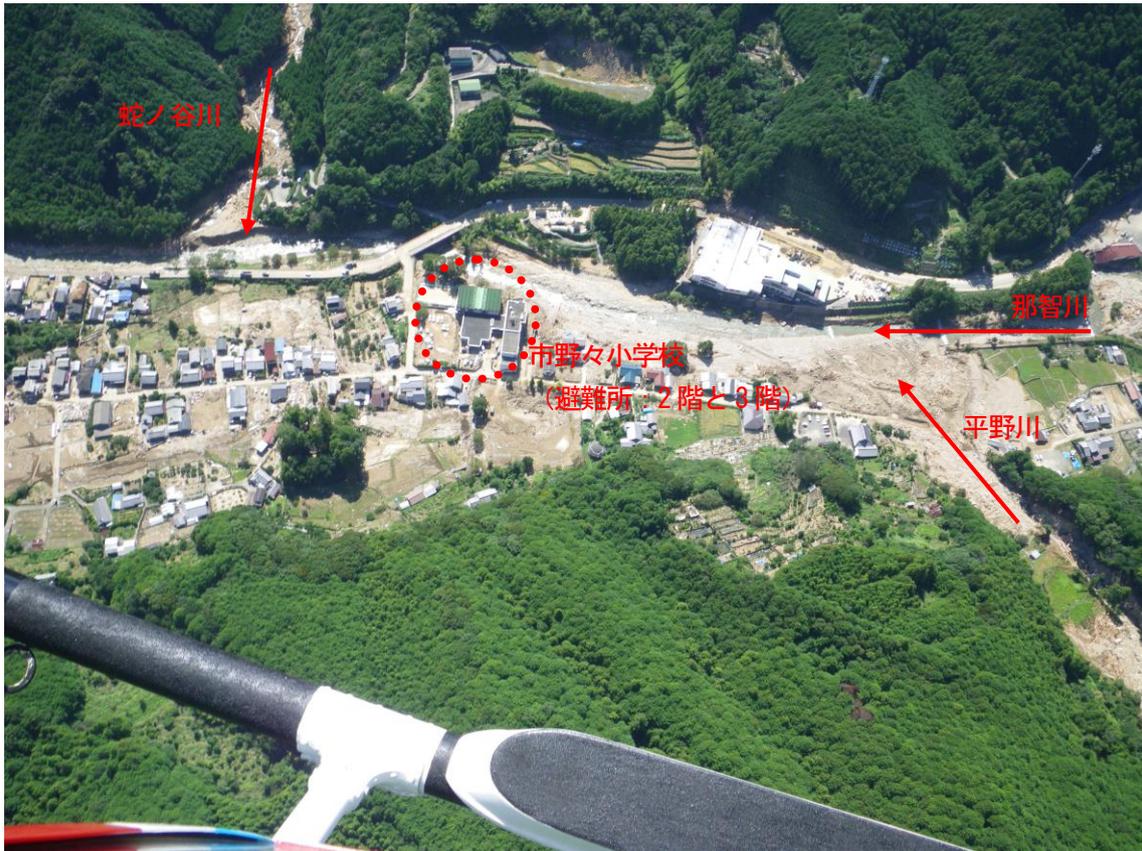
写真-4.5.8 蛇ノ谷川、平野川と那智川合流点付近

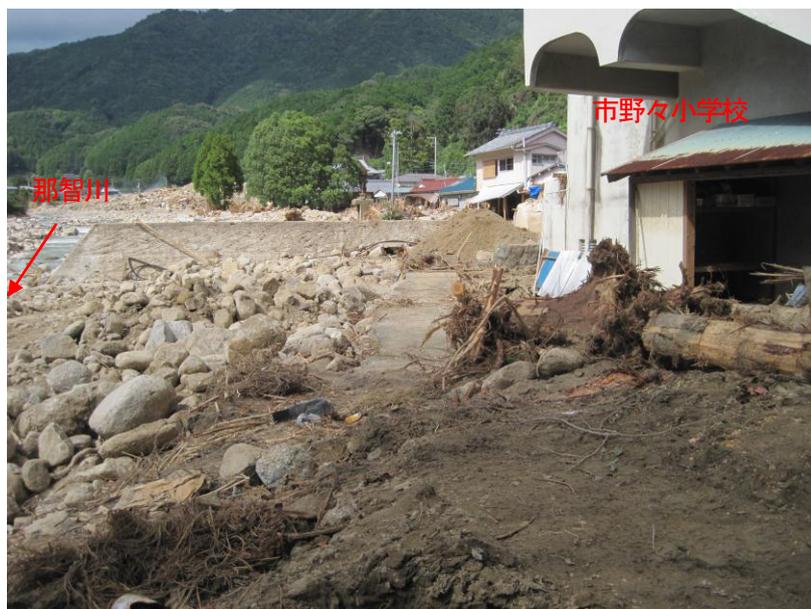
写真-4.5.9 市野々小学校付近の那智川本川の堆砂状況

- (イ) 避難所となっている市野々小学校については、現在無堤状態で、今後の風水害で被害を受けやすい状況にあるので、小学校上流側の仮復旧を最優先に実施する。
- (ロ) 金山谷川・蛇ノ谷川・鳴子谷川・陰陽川・内の川・樋口川・平野川のいずれの川でも、住民・道路の通行車両・捜索関係者・工事関係者に土石流の発生を知らせるために、ワイヤセンサー等の土石流検知システムと情報の伝達体制を構築する必要がある。その際、不安定な土砂の堆積区間の直下にセンサーを配置することが望ましい。また、金山谷川では崩壊地の脚部にある土砂の移動を検知できるよう留意する。土石流が発生した溪流については、土砂災害が再度発生しやすい状態であるので、降雨に対する避難体制をしっかりとること。
- (ハ) 内の川および鳴子谷川の砂防えん堤は満砂状態であるので、早急に除石(流木も含めて)を行って、捕捉容量を確保する必要がある。
- (ニ) 今後も降雨により土砂の流下が予想される。土石流の流入堆積により流下断面が不足しているので、流下断面の確保のため、河床掘削を優先して行うこと。特に、各支川の合流点付近では土砂が堆積しているので、除石する必要がある。
- (ホ) 河床等を掘削して発生する大量の土砂は、地域の防災力向上に役立つよう、極力、水害対策、津波対策の住宅地のかさ上げに活用することが望ましい。
- (ヘ) 那智勝浦町が考えている残土処理場B、Cについては、谷部の出口であるので、盛り土後の土砂災害への安全性確保に配慮が必要である。
- (ト) 観光復興も考えて、世界遺産等を訪れる観光客の目に入る場所の護岸や砂防堰堤等については、景観への配慮を徹底すること。現地巨石を材料として利用、砂防施設が目立たないように配慮する等。
- (チ) 那智川の左岸(陰陽川の左岸側斜面、内の川と樋口川にはさまれた斜面、樋口川と平野川に挟まれた斜面の3斜面)について、住民から斜面が動いていそうという情報が町に伝わっているので、その調査も今後必要と考えられる。

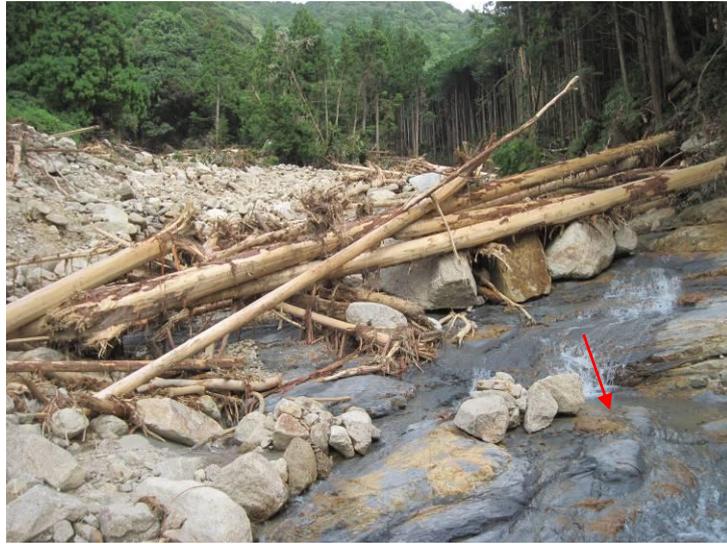
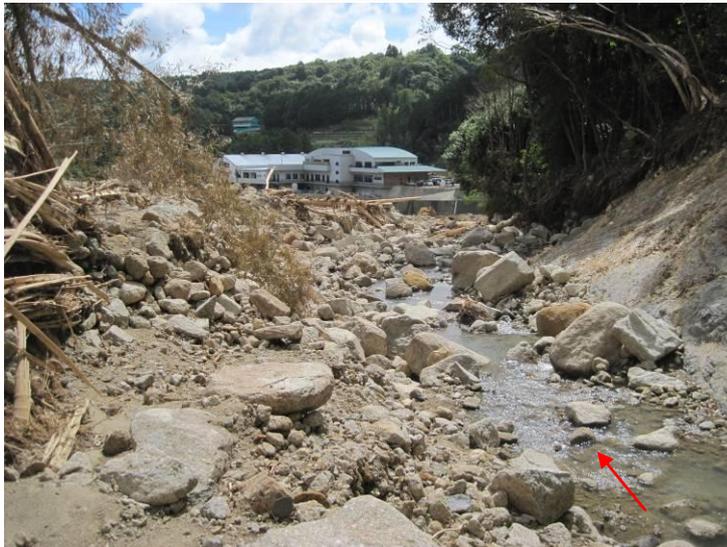
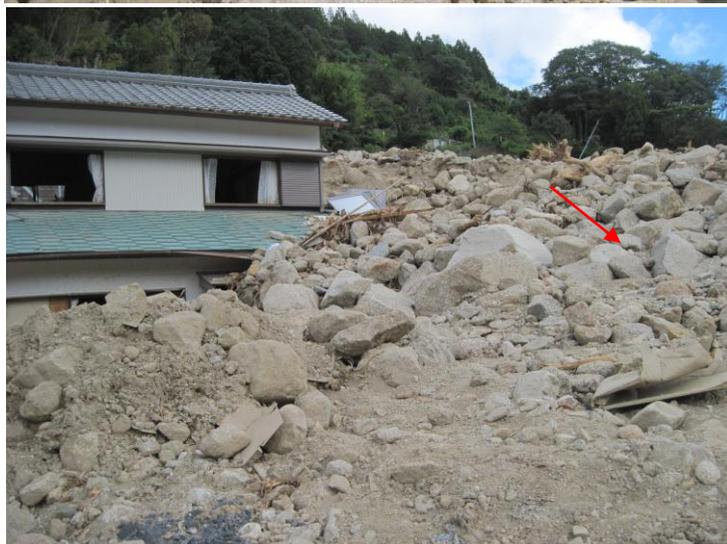
写真-4.5.10 平野川の状況

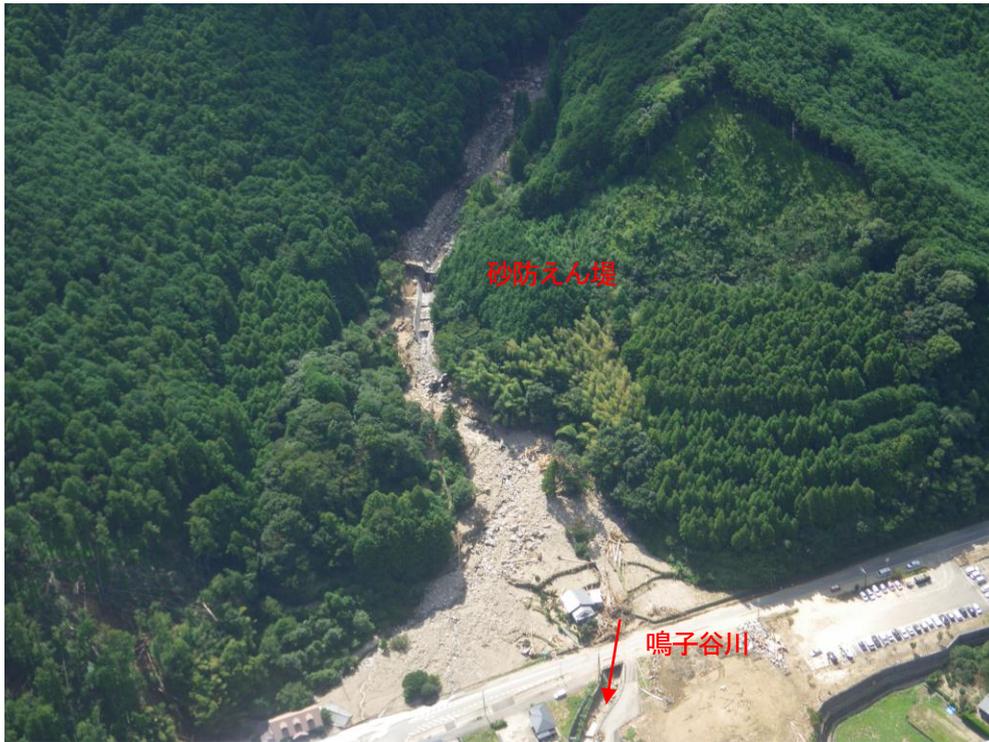
- (ニ) 鳴子谷川の流域では表層崩壊に起因した土石流が発生し、その土石流が鳴子川砂防堰堤から鳴子谷橋の区間で氾濫した。なお、流路はその区間で湾曲しており、土石流は主に外湾側に氾濫していた。土石流の堆積物を調べると、大きいもので2m程度の巨礫が存在していた。鳴子谷橋から本川との合流点までの区間には調査時点で土砂は堆積していなかった。鳴子谷橋では、土石流によって運搬されてきた流木が橋を閉塞していた。また、その上流にある鳴子谷川砂防堰堤は袖部の上流側まで2m程度の巨礫を捕捉しており満砂状態となったが、土石流が袖部を乗り越えて下流に流れたため、前提保護工が破損した。特に、外湾側である右岸の損傷が激しかった(写真-4.5.11~4.5.13)。
- (ホ) 内の川では、土石流は砂防堰堤で捕捉されたものの、残りの流れが本川に流れ込んで堆積したため、本川の流下断面がかなり小さくなっていた。また、砂防堰堤は土砂と流木を捕捉しており、満砂状態であった。本えん堤は損傷していないが、前提保護工のうち側壁が損傷していた。(写真-4.5.14~4.5.15)
- (ヘ) そのほかの流域(蛇ノ谷川・陰陽川・樋口川・平野川)では、表層崩壊に起因する土石流が発生し、中流部に石礫(直径1m~2mが主)と土砂、流木が堆積していた。

写真-4.5.11 鳴子谷川の状況

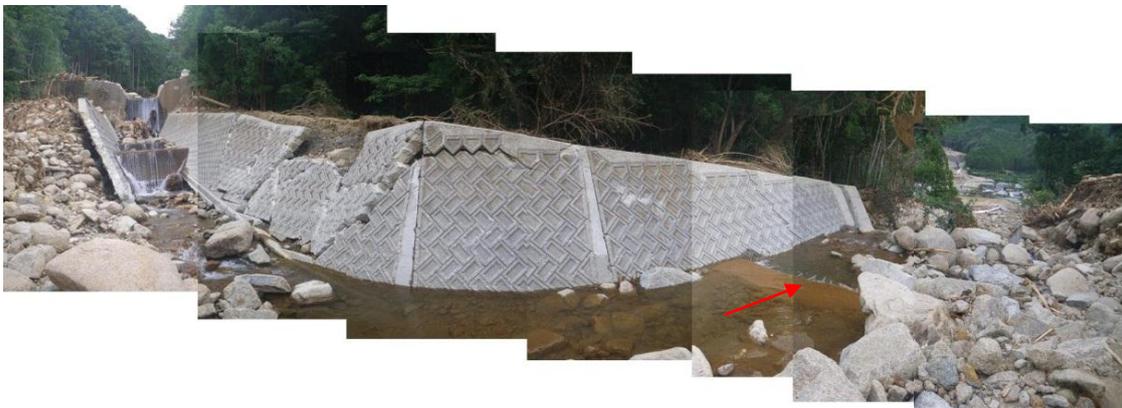
写真-4.5.12 鳴子谷川砂防堰堤の前提保護工の損傷状況

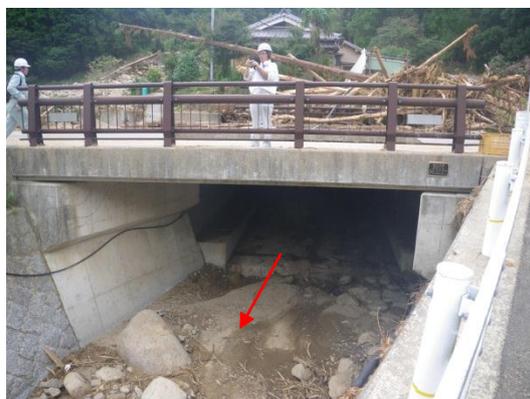
写真-4.5.13 鳴子谷橋の流木による閉塞

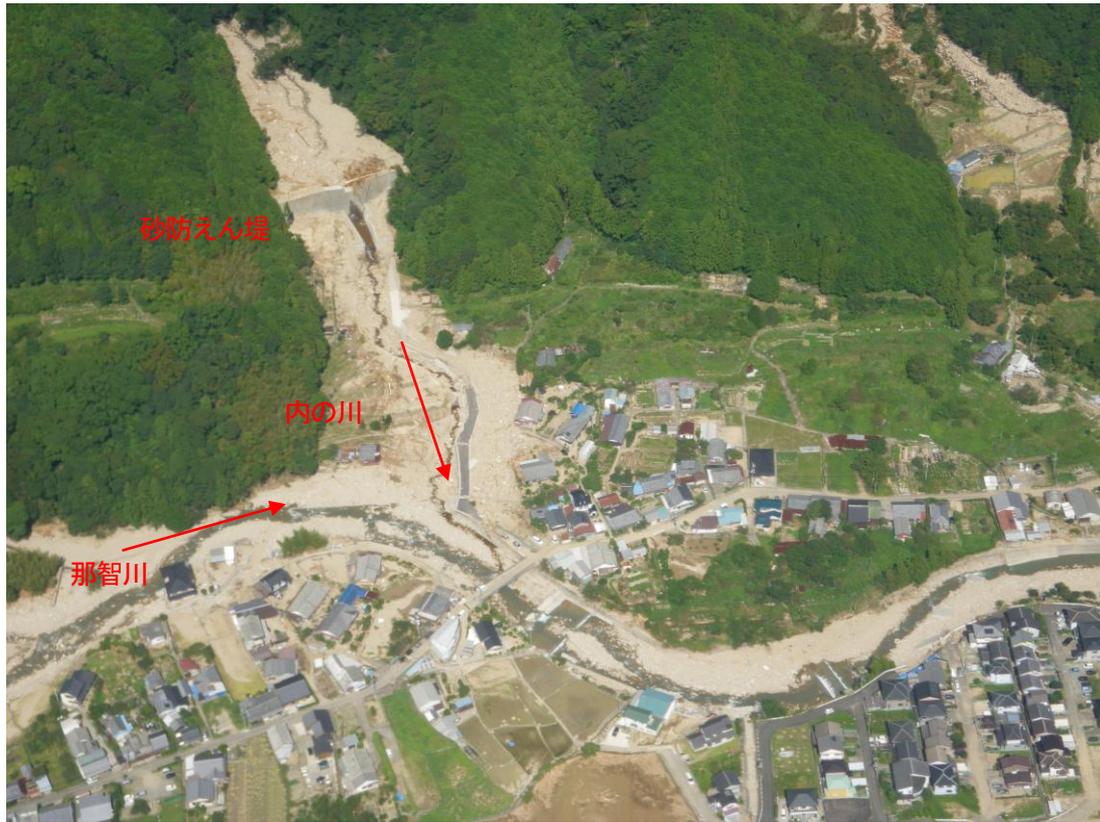
写真-4.5.14 内の川と那智川の合流点

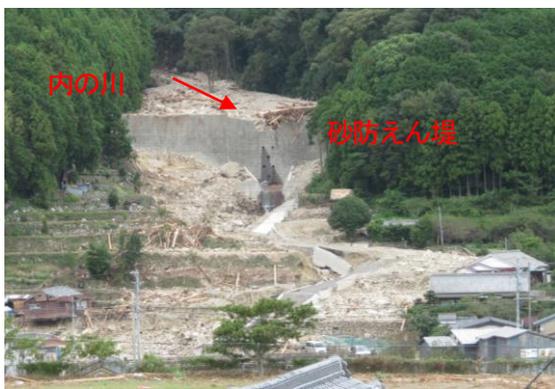
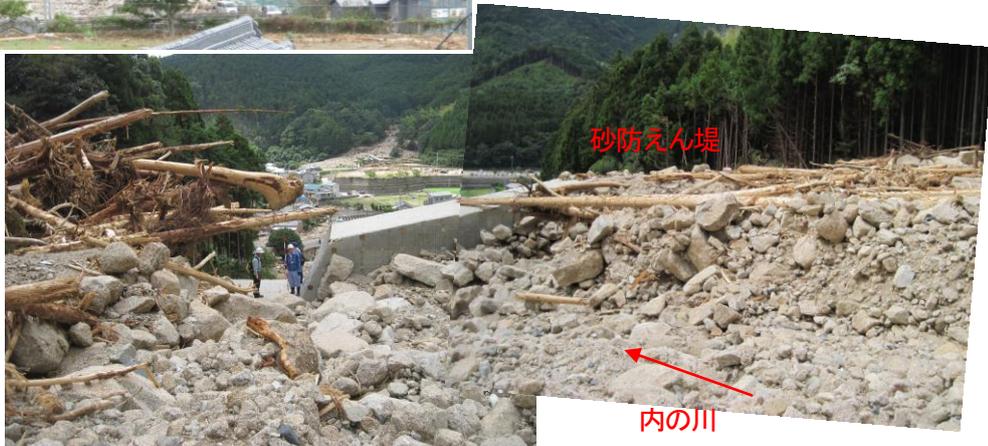
写真-4.5.15 内の川の砂防えん堤の状況

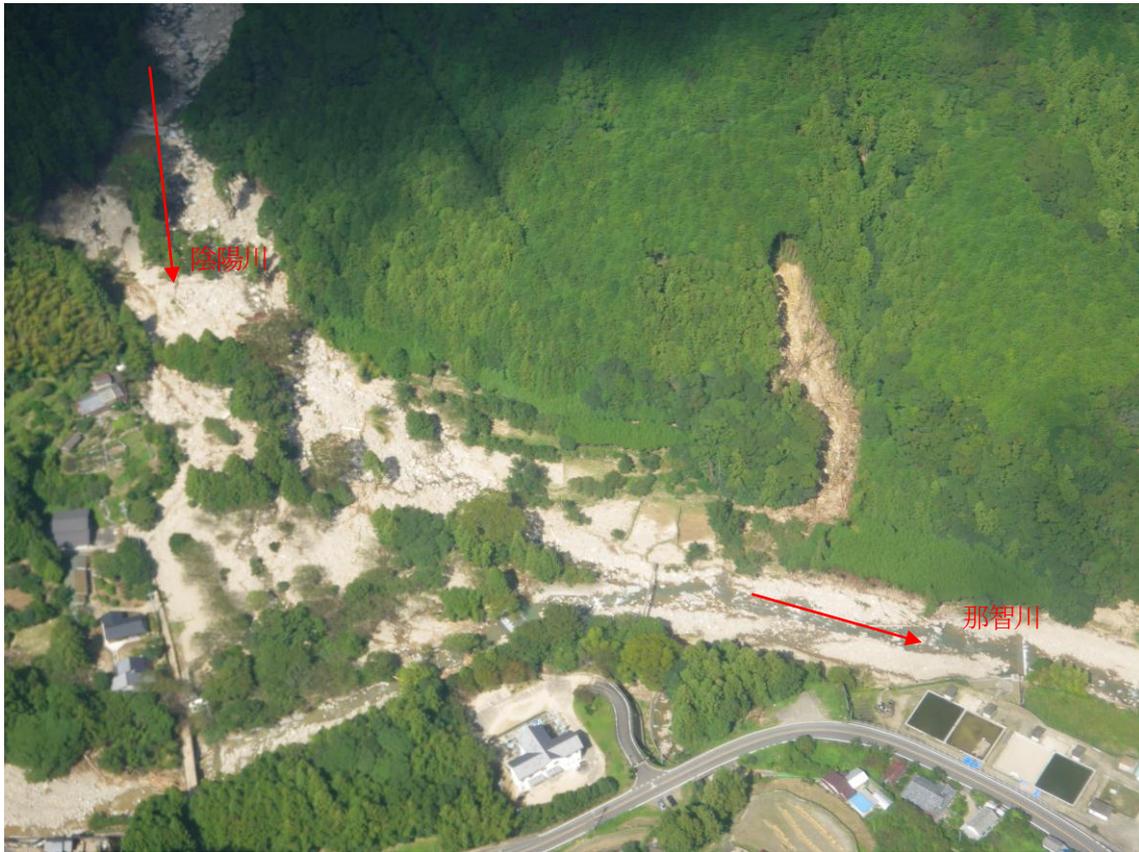
写真-4.5.16 陰陽川と那智川の合流点

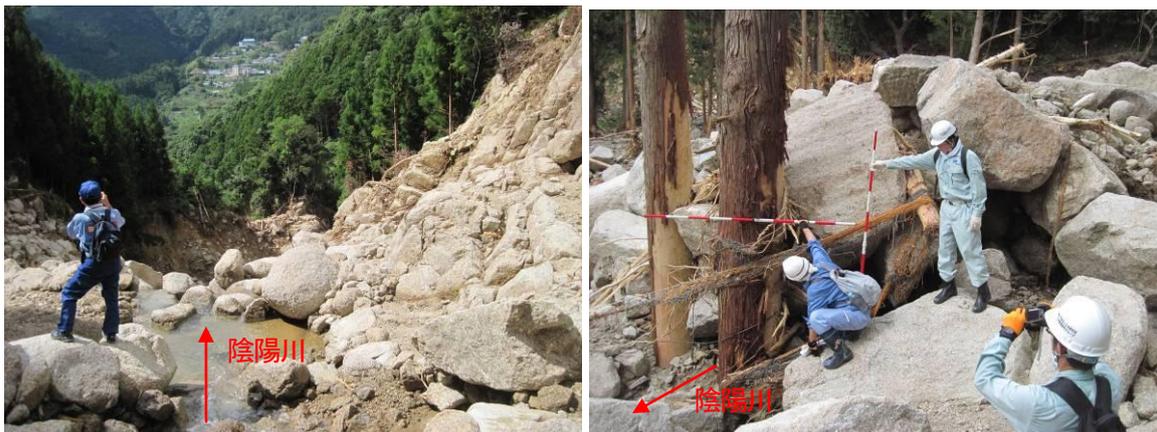
写真-4.5.17 陰陽川の溪床の状況

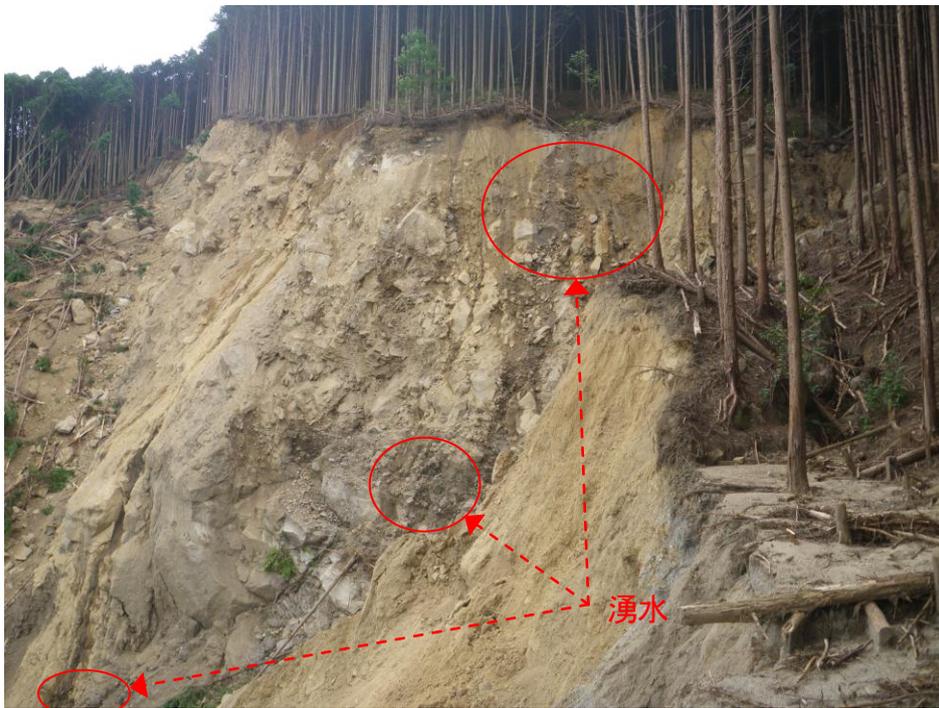
- (イ) 地すべり的な崩壊が発生し、その土砂が谷を流れ下って、土石流となった。
- (ロ) 地すべり地内には不安定な土砂と樹木が存在していた。
- (ハ) 溪流内には直径2～3m程度の巨礫と土砂が堆積していたが、左岸の溪岸付近の一部で露岩していた箇所もあった。
- (ニ) 富田川本川の幅に対して4分の3程度、土石流の堆積物で閉塞しており、その上流側には湛水が見られた。なお、本川の流れは越流しており、湛水が増える状況ではなかった。

写真-4.5.18 崩壊上部の状況

- (イ) 地すべり内に存在する土砂については地すべりの詳細調査を行って、決定する必要がある。
- (ロ) 溪流内に堆積した土砂は最終的には砂防えん堤（土石流・流木発生抑制工）でかん止する必要があるが、緊急的に（仮設的に）土石流・流木発生抑制工あるいは土石流捕捉工を配置する必要がある。
- (ハ) 土石流の発生が懸念されるため、道路の通行車両・工事関係者に土石流の発生を知らせるために、ワイヤセンサー等の土石流検知システムと情報の伝達体制を構築する必要がある。また、監視台およびワイヤセンサーの維持管理のための作業通路を設置することが望ましい。さらに、工事関係者には避難路の設置およびその周知を図る必要がある。

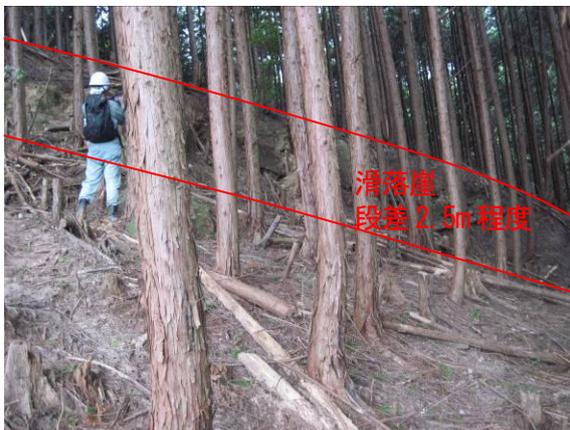
写真-4.5.19 10年以上前からの滑落崖
(崩壊左岸側上部)

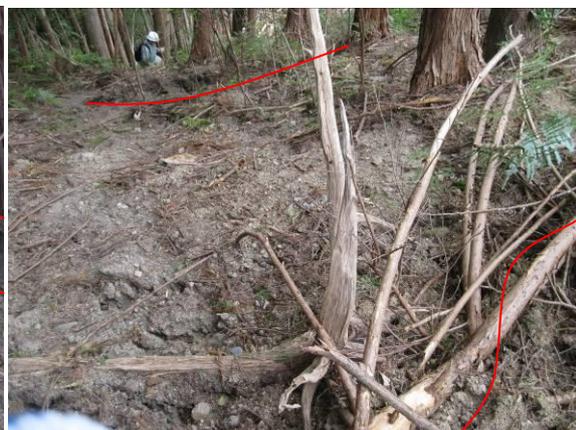
写真-4.5.20 新鮮な亀裂
(崩壊の左岸側山腹)

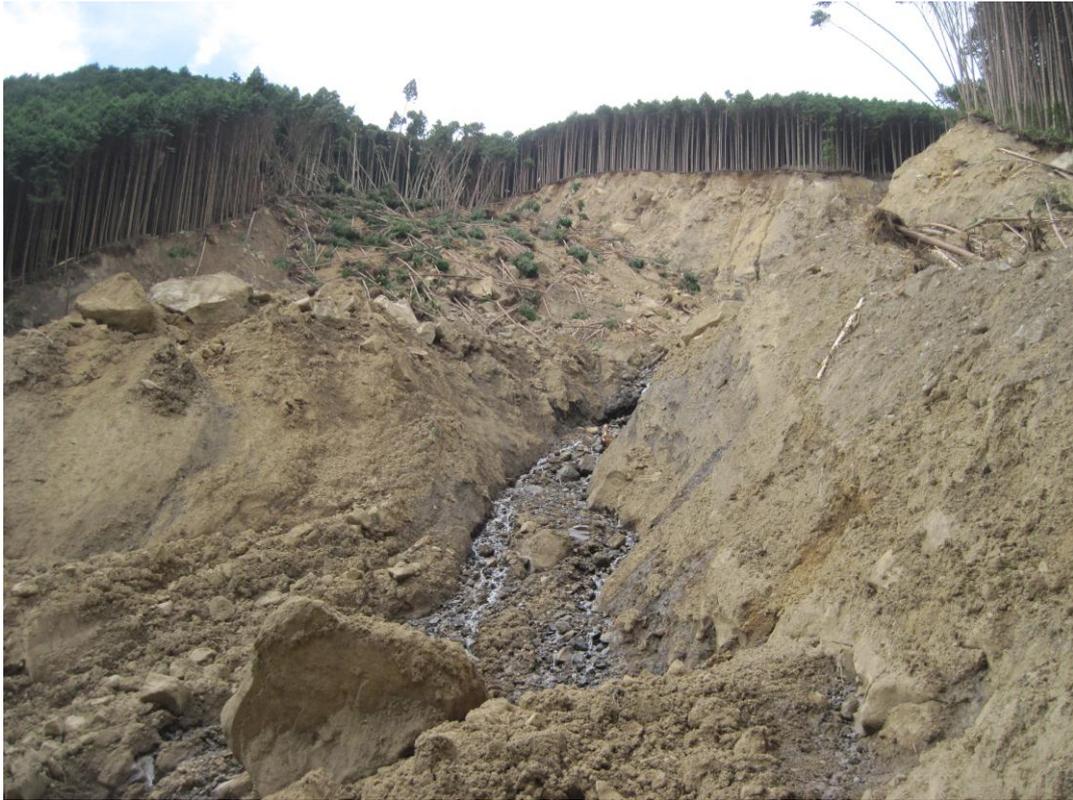
写真-4. 5. 21 地すべり崩壊の全景と湧水（湧水箇所は崩壊の左岸側半分により多い）

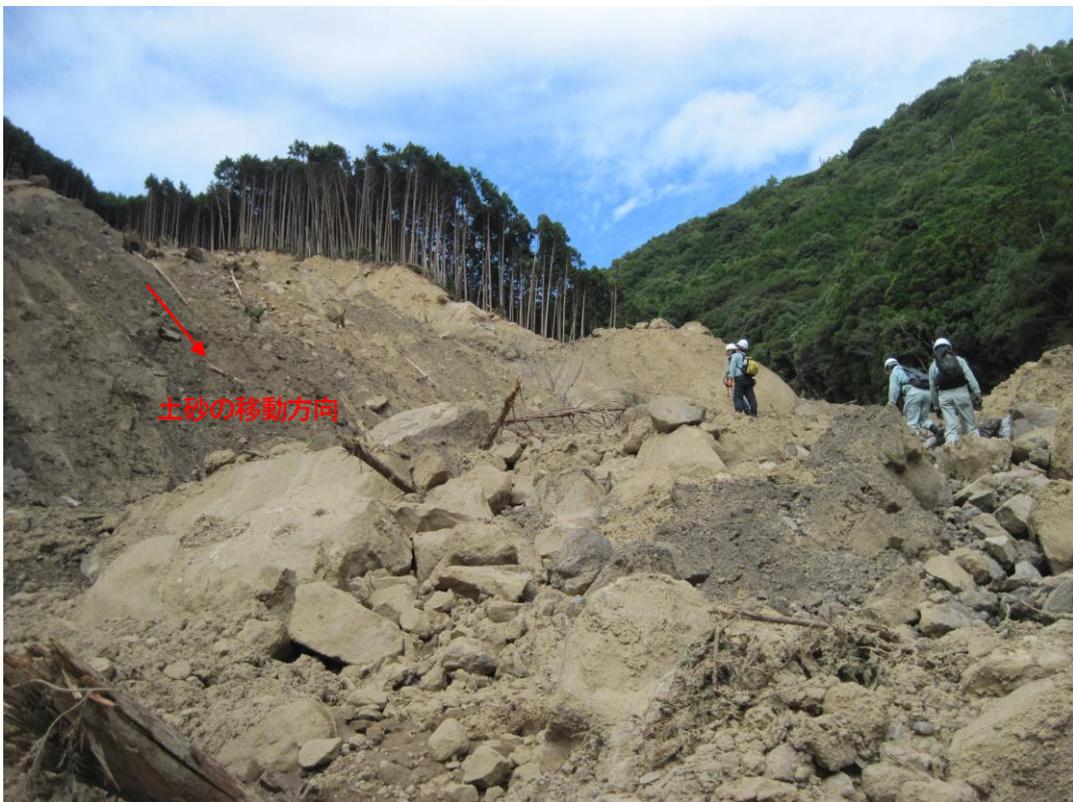
写真-4. 5. 22 真砂地区地すべりの調査状況（写真左側が地すべり）

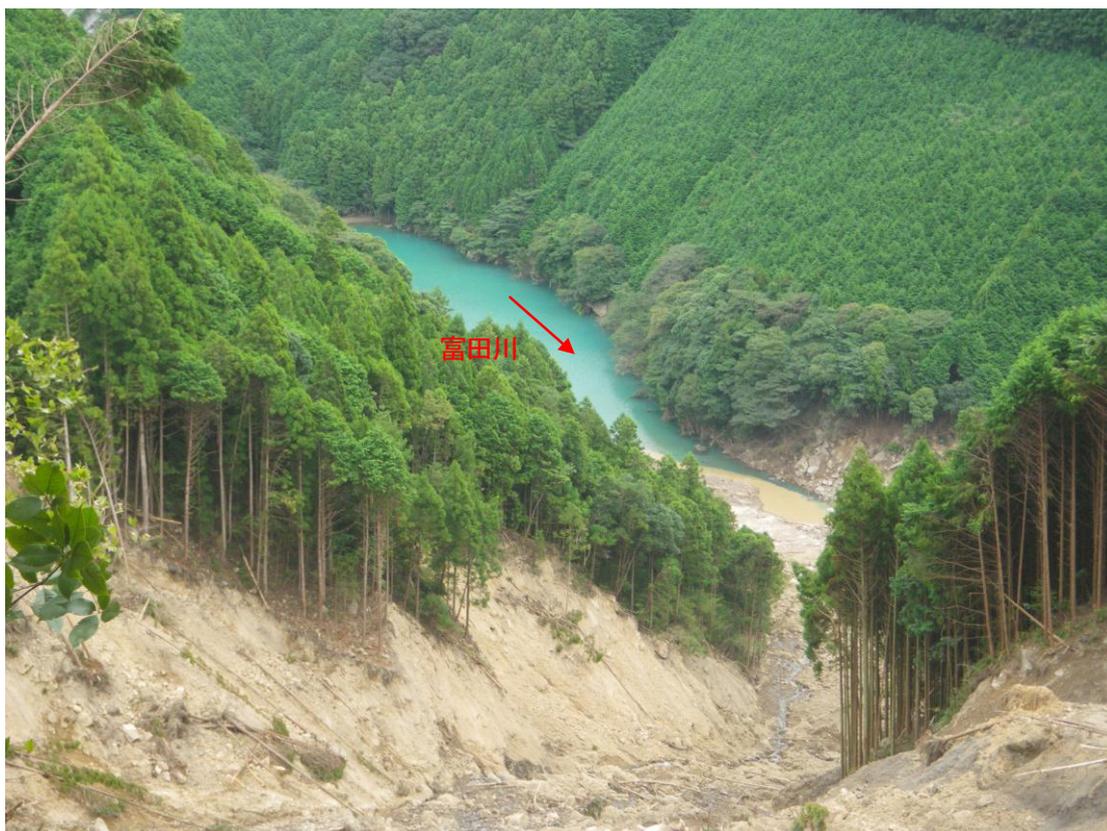
写真-4.5.23 富田川（真砂地区）での湛水状況

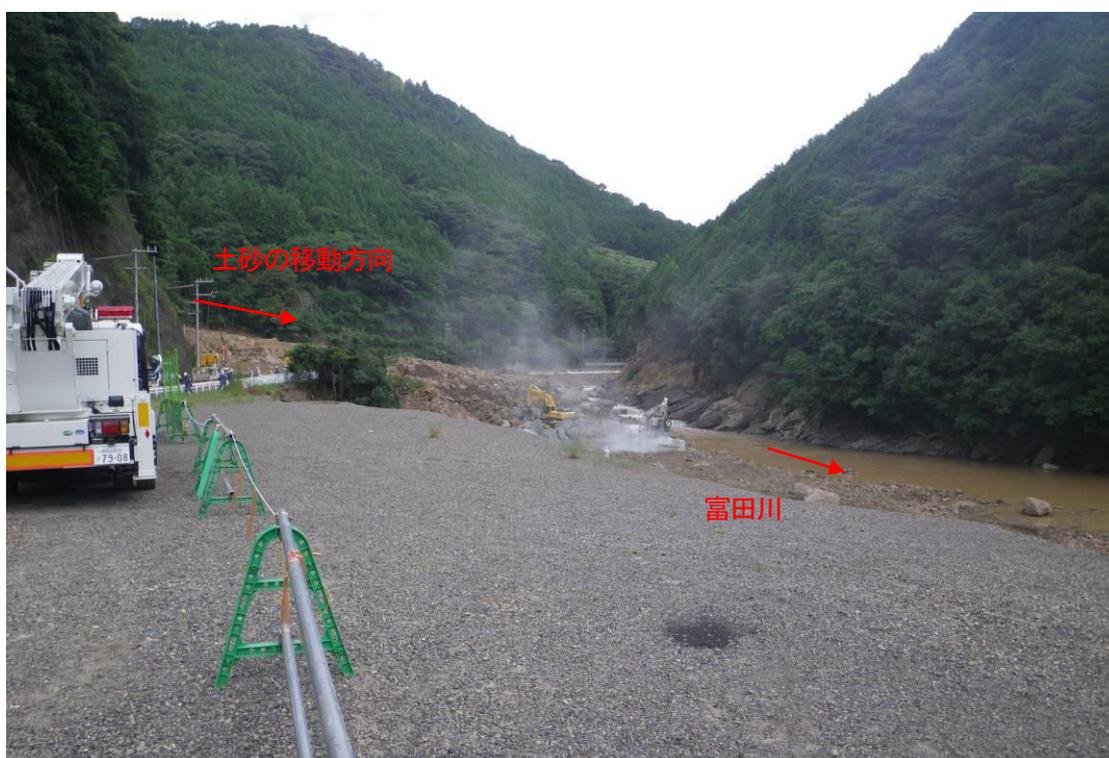
写真-4.5.24 富田川合流点付近の流下状況
