# (I) 一般的性状・損傷の特徴

⑧ 漏水・遊離石灰

# ⑧ 漏水・遊離石灰

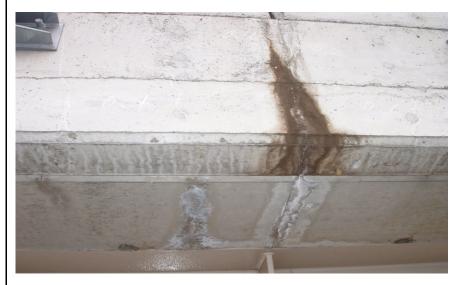
8.1.1

剛性防護柵の目地部に, ひびわれと漏水・遊離石灰が 生じた例

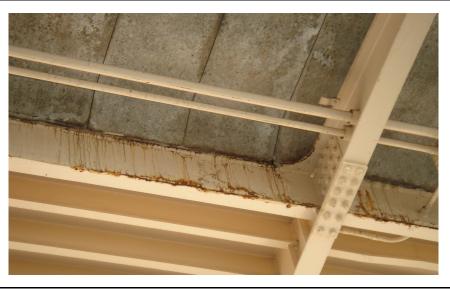
8.1.2

歩道部のプレキャスト版の接 続部から漏水が生じた例

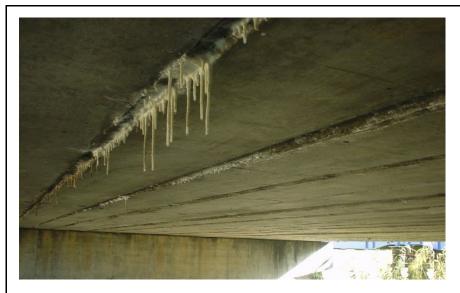
8.1.3

床版間詰め部から漏水・遊離石灰が生じた例

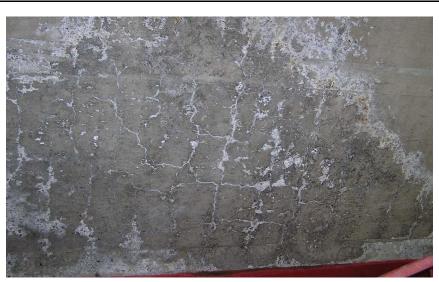
8.1.4

床版に漏水・遊離石灰が生 じた例

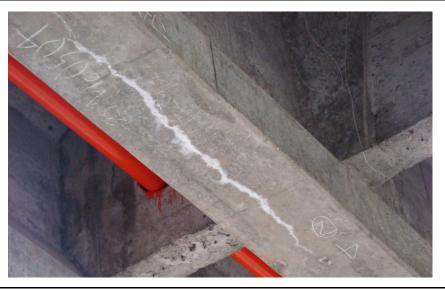
8.1.5

主桁のひびわれ部から漏 水・遊離石灰が生じた例

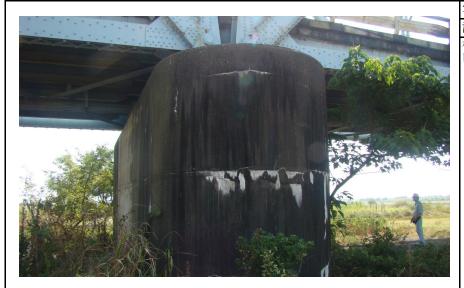
写真番号 8.1.6

橋脚に漏水・遊離石灰が生 じた例

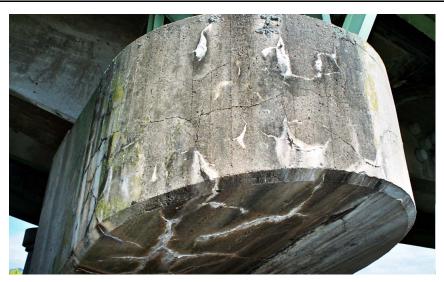
8.1.7

T型橋脚のひびわれ部に漏水・遊離石灰が生じた例

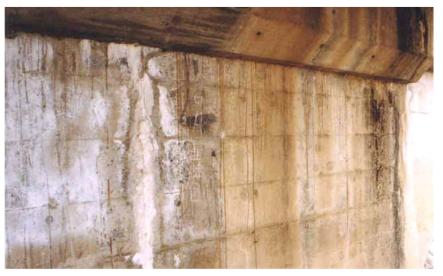
8.1.8

橋台に漏水・遊離石灰が生 じた例

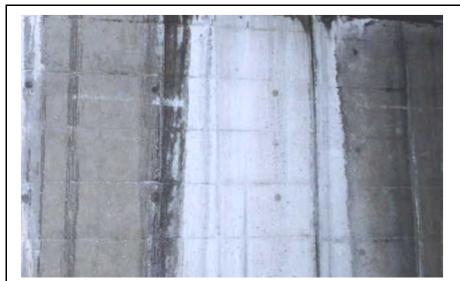
8.2.1

表面を伝う水によって析出物 が発生している。

ひびわれがなく,橋台天端 から流れる水によって橋台前 面のコンクリート表層から石 灰分が供給されている。 「その他」としてのみ扱う。

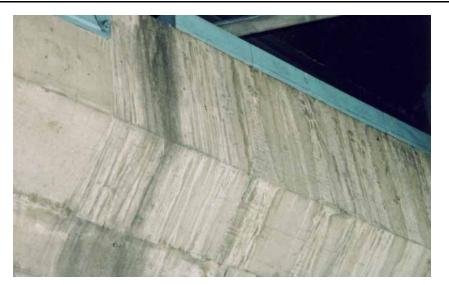
8.2.2

表面を伝う水によって析出物 が発生している。

ひびわれがなく,下部工天 端から流れる水によって前面 のコンクリート表層から石灰 分が供給されて変色が生じ ている。

「その他」としてのみ扱う。

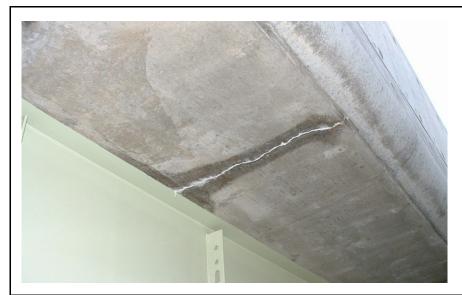
8.2.3

片持ち床版部にひびわれ部 に漏水・遊離石灰が生じて いる。

「床版ひびわれ」と「漏水・遊離石灰」の2項目で扱う。

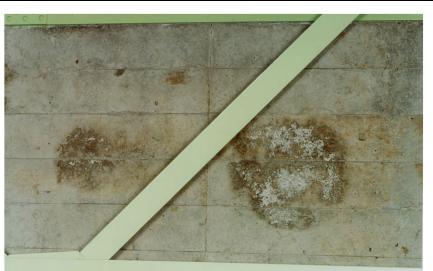
8.2.4

床版に漏水・遊離石灰が生 じている。

「床版ひびわれ」と「漏水・遊離石灰」の2項目で扱う。

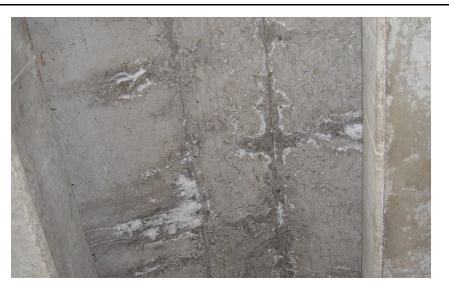
8.2.5

床版間詰め部の打継目に隙間が生じており、漏水・遊離石灰が見られる。

「床版ひびわれ」と「漏水・遊離石灰」の2項目で扱う。

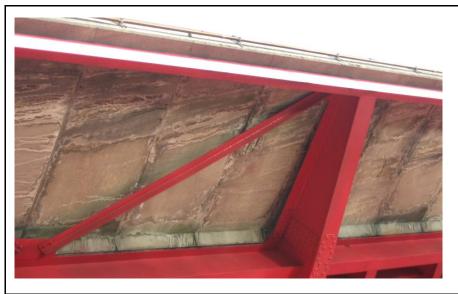
8.2.6

プレキャスト床板の継目部に 漏水・遊離石灰が生じてい る。

プレキャスト床版では、プレキャスト版どうしの境界部に隙間が生じている場合には、「ひびわれ」として扱う。 遊離石灰が生じている場合には、「ひびわれ」として扱う。 遊離石灰が生じている場合には、「ひびわれ」と「漏水・遊離石灰」の2項目で扱う。

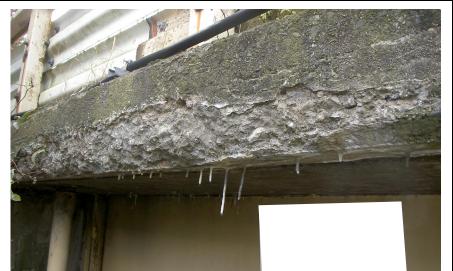
8.2.7

剥離部に漏水・遊離石灰が 生じている。

コンクリートの剥離部に漏水 や遊離石灰の析出が見られ る場合,「剥離・鉄筋露出」と 「漏水・遊離石灰」の2項目 で扱う。

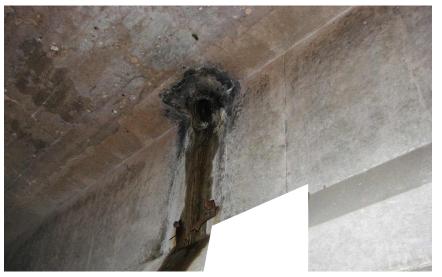
8.2.8

排水管の脱落箇所から漏水 が生じている。

排水管固定用ボルトの「ゆる み・脱落」として扱うとともに, 「漏水・滞水」として扱う。

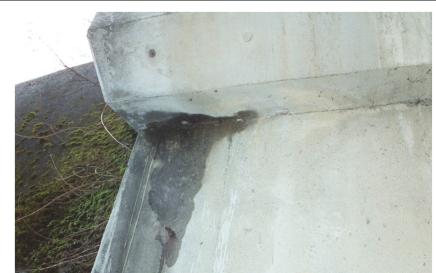
写真番号 8.3.1 部材名 柱部

漏水が生じている。 錆汁や遊離石灰はほとんど 見られない。

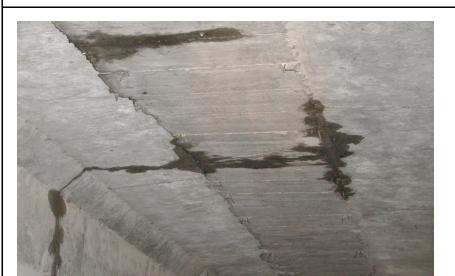
写真番号 8.3.2 部材名

T桁のフランジと後打ちコンク リートとの境界に, 明らかな 漏水が見られる。 ひびわれからの漏水として扱 錆汁や遊離石灰はほとんど

見られない。

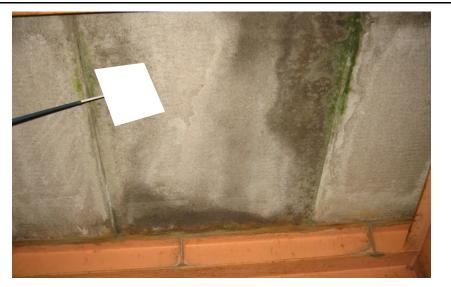
写真番号 8.3.3

プレキャスト版の接続部から 漏水が生じている。 錆汁や遊離石灰はほとんど 見られない。

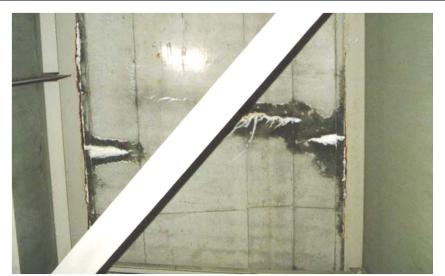
写真番号 8.3.4 部材名

ひびわれから遊離石灰が生 じている。 錆汁はほとんど見られない。

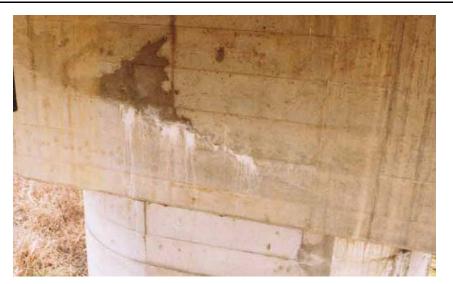
写真番号 8.3.5

ひびわれから遊離石灰が生 じている。

錆汁はほとんど見られない。

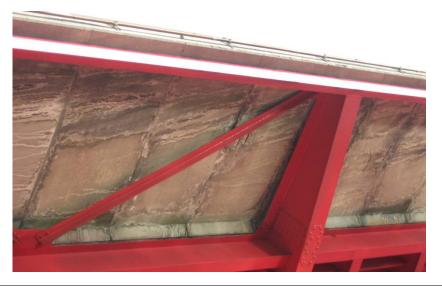
写真番号 8.3.6

プレキャスト床版の境界部か ら明確な漏水と遊離石灰の 析出が見られる。 錆汁はほとんど見られない。

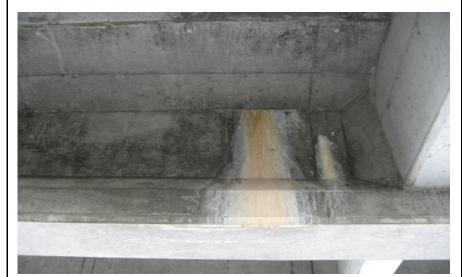
写真番号 8.3.7

ひびわれから著しい遊離石 灰が生じており, 錆汁の混入 が認められる。

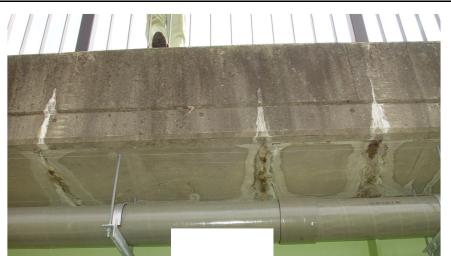
写真番号 8.3.8

ひびわれから遊離石灰が生じており, 錆汁の混入が認められる。

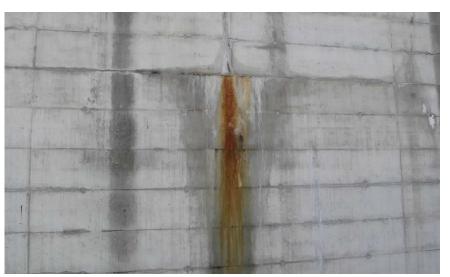
写真番号 8.3.9

ひびわれから遊離石灰が生 じており、錆汁の混入が認め られる。

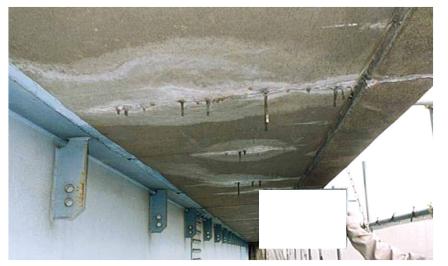
写真番号 8.4.1

- ① 張出し床版下面
- ② ひびわれ部から遊離石 灰の滲出,漏水痕が見 られる。
- ③ 床版下面から石灰を伴 方漏水が生じている場 合,床版コンクリートが 著しく劣化していること がある。

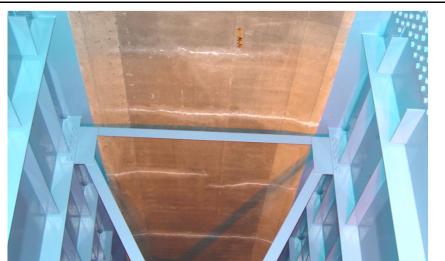
8.4.2

- 床板下面
- ② 床版下面に遊離石灰を 伴う顕著なひびわれが 見られる。
- ③ 床版下面に漏水・遊離 石灰が生じている場 合,貫通ひびわれが生 じている可能性がある。

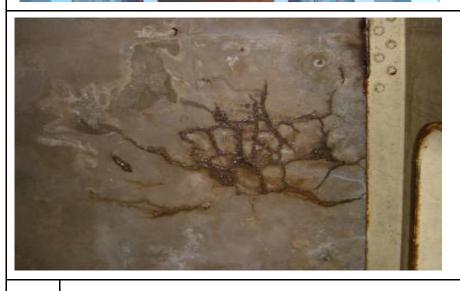
写真番号 8.4.3

- 床版下面
- ② 格子状のひびわれに沿い, 錆汁を伴う遊離石 灰が拡がっている。
- ③ 格子状のひびわれに錆 汁が生じている場合, 床版コンクリートの疲労 による劣化が進行し,か つ鉄筋の腐食が進行し ていることがある。

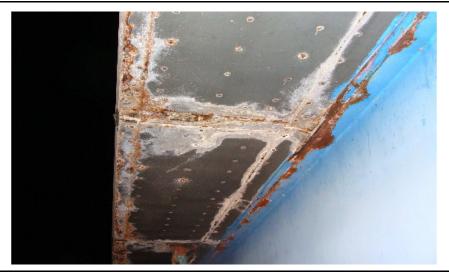
写真番号 8.4.4

- ① 鋼・コンクリート合成床 版の張り出し床板下面
- ② 底鋼板の継目やボルト 孔から, 錆汁を伴う遊離 石灰が生じている。
- ③ コンクリート部に, 貫通 ひびわれが生じている ことがある。

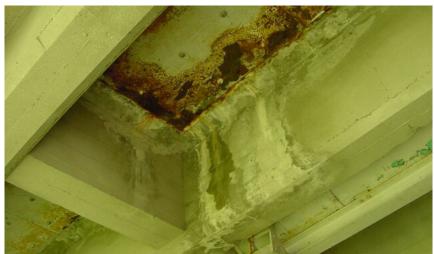
8.4.5

- ① 床版(補強鋼板)
- ② 鋼板接着箇所の継目 からの顕著な漏水と, 鋼板の腐食が見られる。
- ③ 鋼板裏面の錆が進行すると、補強鋼板とコンクリート床版とに剥離が生じ、耐荷力の減少につながることがある。

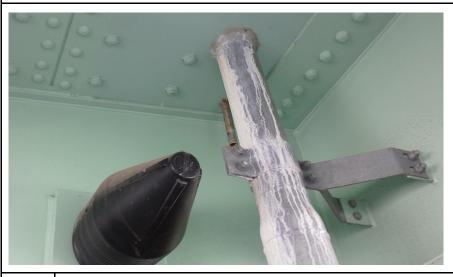
8.4.6

- ① 底鋼板付き床版
- ② 底鋼板付き床版の排水 管の周囲に, 顕著な石 灰分の流出が見られ る。
- ③ 排水枡近傍の防水処 理が十分でない可能性 がある。

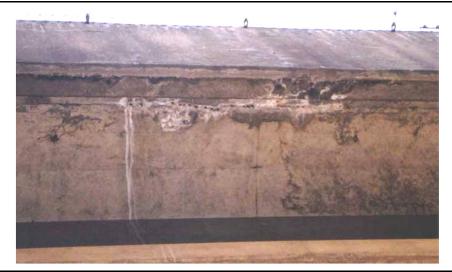
写真番号 8.4.7

- ① 張出し床版の水切り部
- ② 水切り部に遊離石灰の 滲出が見られる。
- ③ 床版端部の打継部に 漏水がある場合,路面 水が内部に浸透し,内 部で損傷が進行してい ることがある。

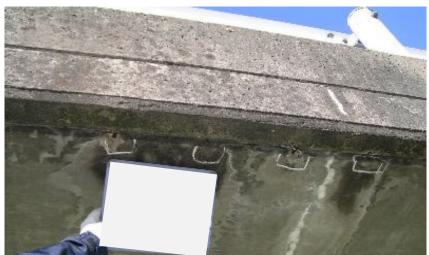
8.4.8

- 床版張出部
- ② 水切りの凹部に,剥離・ 鉄筋露出と漏水・遊離 石灰が見られる。
- ③ 水切り部では、伝い水が滞留して損傷が進むことがある。また、かぶりが十分でない鉄筋が腐食し、剥離が生じることがある。

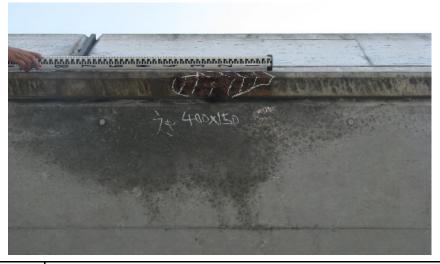
8.4.9

- 床版張出部
- ② 水切りの凸部に, うき, 錆汁を伴う漏水が生じ ている。
- ③ 水切り部は雨水が滞留しやすく、劣化しやすい部位である。内部鉄筋の腐食が進行すると、下面のコンクリートに剥離が生じ、落下することがある。

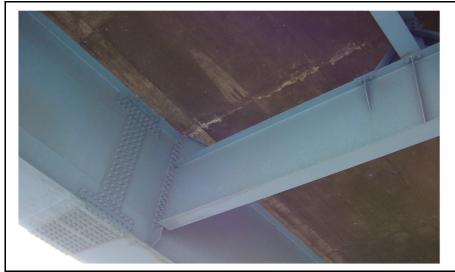
写真番号 8.4.10

- ① 床版の打継目部
- ② 床版の打継目部に遊離石灰の滲出が見られる。
- ③ 床版の打継目に顕著な 漏水や遊離石灰が生じ た場合,その断面で著 しく損傷が進行する場 合がある。

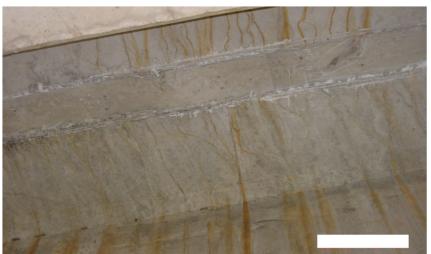
8.4.11

- ① PC-T桁橋の床版間詰め部
- ② 間詰め部の打継目に遊離石灰と錆汁の滲出が見られる。
- ③ 間詰め部の境界からの 錆汁は、差し筋や横締 め鋼材の腐食による可 能性がある。

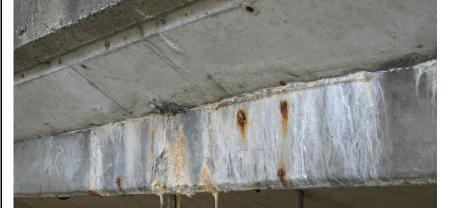
8.4.12

- ① PC-T桁橋の床版張出 部の打継目
- ② 床版の打継目に遊離 石灰と錆汁の滲出が見 られる。
- ③ 打継目から著しい漏水・遊離石灰の析出がある場合には、上面からの雨水が広く内部に浸透し、損傷が進んでいることがある。

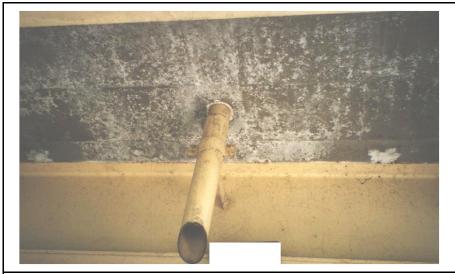
写真番号 8.4.13

- ② 排水管周辺の床版に 遊離石灰が見られる。
- ③ 排水枡近傍は橋面水 が集まることから,防水 処理が十分でない場合 には,床版の劣化が進 行しやすい。

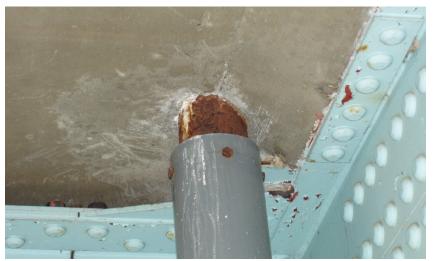
写真番号 8.4.14

- 床版下面
- ② 排水管と床版の境界部 に漏水・遊離石灰が見 られ、鋼製の排水管は 腐食している。
- ③ 鋼製の排水管が激しく 腐食している場合,床 版内部でも著しく腐食 して,床版の劣化が進 んでいることがある。

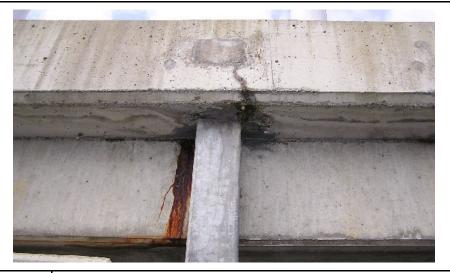
写真番号 部材名 8.4.15

- 床版下面
- ② 排水管と床版の境界部 に著しい錆汁を伴う漏 水が生じている。
- ③ コンクリート内部では, 排水管が腐食している こともあり,破断,脱落 へ進展することもある。

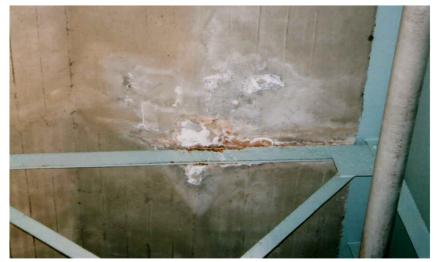
写真番号 8.4.16

- 床版下面
- ② 床版に遊離石灰の滲 出,対傾構に腐食が見 られる。
- ③ 漏水により、雨水の滴下が継続する場合、その下の鋼材は腐食により、局部的に激しく損傷していることがある。

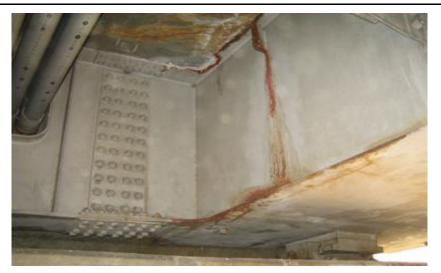
8.4.17

- ① 床版下面と主桁上フラ ンジとの間
- ② 錆汁及び遊離石灰が 生じるとともに、鋼桁に 腐食が生じている。
- ③ 局部的に錆汁を伴う著しい漏水がある場合, 内部で鋼材が激しく腐食していることがある。

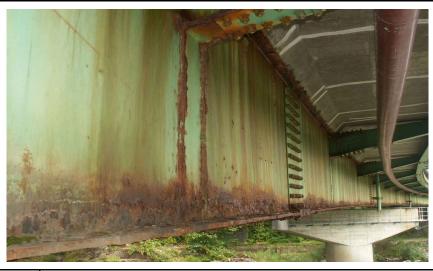
8.4.18

- ① 鋼床版と張出しコンクート床版の打継目
- ② 錆汁を伴う漏水により、 鋼桁に腐食が生じている。
- ③ 漏水が特定の場所に集中している場合,局部的に損傷が進行していることがある。

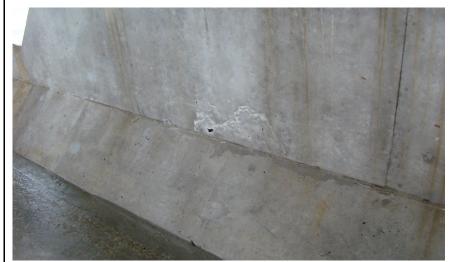
写真番号 8.4.19

① PC箱桁ウェブ

- ② ウェブとハンチ部との境 界部に、変色と遊離石 灰が生じている。
- ③ ウェブ下端やハンチ部では、コンクリートの充填不足・締固め不足により空洞が生じやすい。

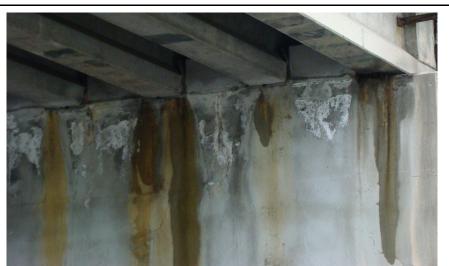
8.4.20

- 1 橋台竪壁
- ② 支承部に,漏水痕,遊離石灰,錆汁が確認できる。
- ③ 伸縮装置からの漏水 は、桁端部や支承、竪 壁等の劣化を促進させ る。錆汁の発生源を確 認することが望まれる。

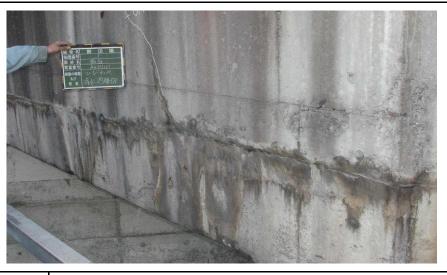
写真番号 8.4.21

- ① 橋台竪壁
- ② コールドジョイント部より 漏水が見られる。
- ③ コールドジョイント部は 水密性がよくないことが あり,橋台部では,背面 からの浸水により,漏水 が見られることがある。

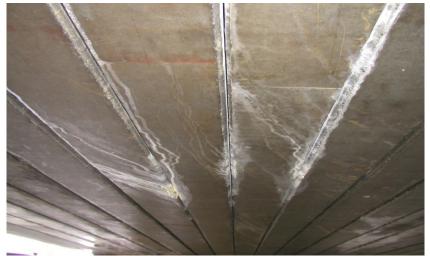
写真番号 8.4.22

- ① プレキャスト中空床版橋の間詰め部
- ② 間詰め部の一部に遊離 石灰が見られる。
- ③ 間詰め部から遊離石灰 の析出がある場合,橋 面防水がされていな い,又は機能していな いことがある。

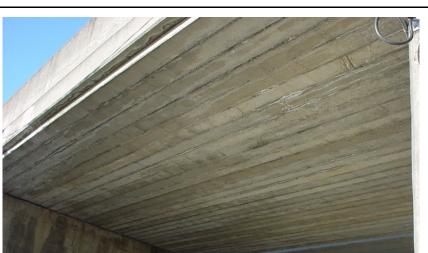
8.4.23

- ① プレキャスト中空床版橋の間詰め部
- ② 桁にはひびわれが生 じ, 間詰め部に漏水・遊 離石灰が見られる。
- ③ 打継目や桁の下面の ひびわれから漏水があ る場合,部材内部への 雨水の浸入とその滞水 が生じていることがあ る。

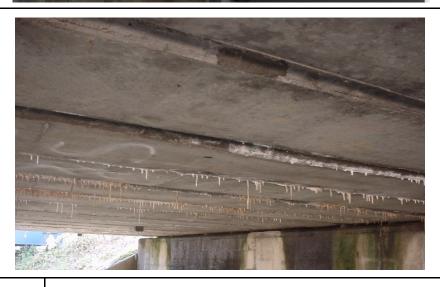
写真番号 部材名 8.4.24

- プレキャスト中空床版橋 の間詰め部
- ② 間詰め部につらら状の 著しい遊離石灰が見ら れる。
- ③ 間詰め部に広範に遊離 石灰の析出や漏水があ る場合,境界部が一体 化しておらず,境界部 を横断する鋼材が腐食 することがある。

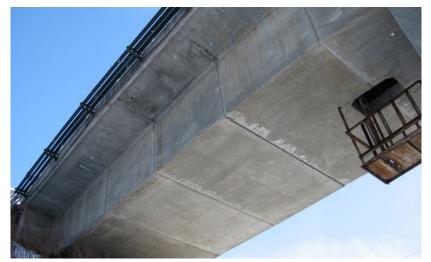
写真番号 8.4.25

- ① プレキャスト箱桁下床版 のセグメント継目部
- ② 継目部に沿って漏水痕 及び遊離石灰が見られ る。
- ③ 箱桁下床版に漏水や 遊離石灰の析出がある 場合,箱桁内部では滞 水が生じて著しく劣化し ていることがある。

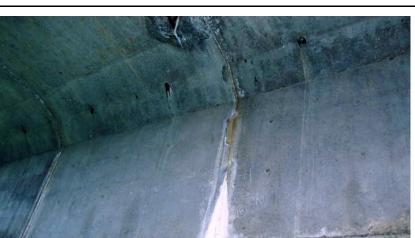
8.4.26

- ① プレキャスト箱桁のセグメント継目
- ② 継目部に錆汁を伴う漏水・遊離石灰が見られる。
- ③ ブロック間で漏水や遊離石灰が見られる場合,ブロックを貫通するPC鋼材や鉄筋が著しく腐食し,破断している場合がある。

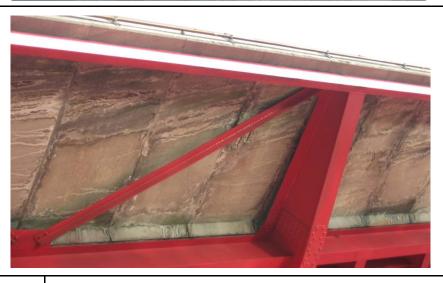
8.4.27

- ① プレキャスト床板の継ぎ 目
- ② プレキャスト床版の継目 部に沿って、漏水・遊離 石灰が見られる。
- ③ プレキャスト部材間で漏水が生じている場合, 両者にまたがる鉄筋や 緊張材が腐食している ことがある。

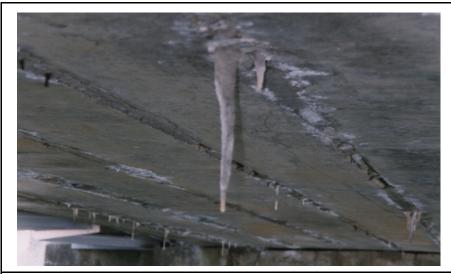
写真番号 8.4.28

- ① プレキャスト中空床版橋の間詰め部
- ② 跨道橋の間詰め部につ らら状の著しい遊離石 灰が見られる。
- ③ つらら状の遊離石灰は,落下して第三者被害に至る危険性がある。

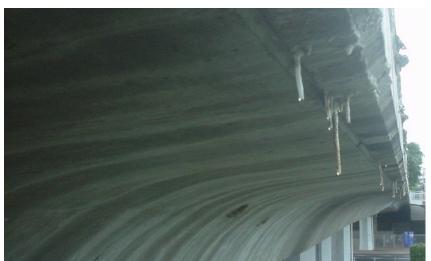
8.4.29

- ① 床版の張り出し部
- ② 跨道橋の床版端部の 水切り部分に、つらら状 の著しい遊離石灰が見 られる。
- ③ つらら状の遊離石灰 は,落下して第三者被 害に至る危険性があ る。

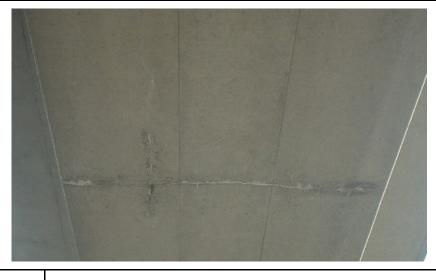
写真番号 8.4.30

- ① 床版橋の下面
- ② 跨道橋の床版橋下面 のひびわれに、つらら 状の遊離石灰が見られ る。
- ③ 中空床版橋の下面に 漏水が見られる場合, ボイド内部への滞水や ボイド部下面の床版に 貫通ひびわれが生じて いることがある。

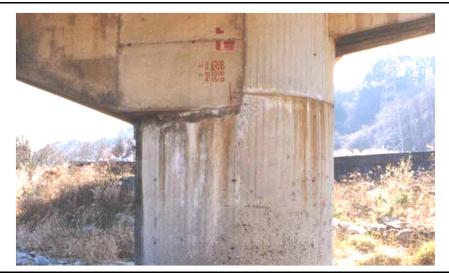
写真番号 8.4.31

- ① 橋脚柱部の打継目
- ② 打継目から遊離石灰と 錆汁の滲出が見られ
- ③ 橋脚柱の打継目から漏水がある場合,上方から部材内部に雨水が浸入していることがある。

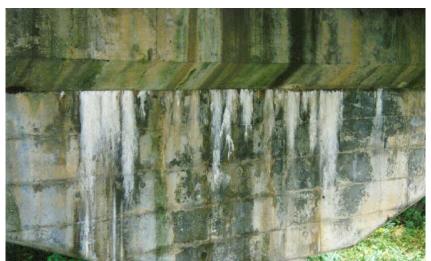
8.4.32

- ① 橋脚の縁端拡幅の打 継目
- ② 打継目から遊離石灰の 滲出が見られる。
- ③ 打継目から激しい漏水 がある場合,後打ち部 が一体化しておらず, 境界部の鋼材が腐食し ていることがある。

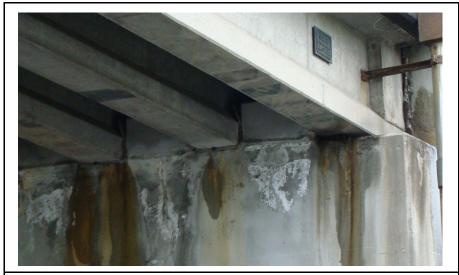
8.4.34

- ① 変位制限構造
- ② 変位制限構造,支承部に,漏水痕,遊離石灰,錆汁が確認できる。
- ③ 鉄筋の腐食により所要 の耐震性能が発揮され ないことがある。

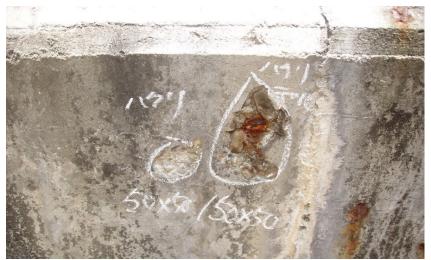
8.4.35

- ① 橋脚梁部の端部
- ② 錆汁を伴う遊離石灰, 剥離・鉄筋露出が見ら れる。
- ③ 部材上面にひびわれがあると,部材内部に雨水が供給され,内部で鋼材の腐食やひびわれが進行することがある。

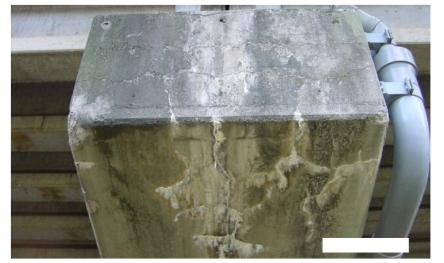
8.4.37

- ① T型橋脚梁部
- ② 亀甲状のひびわれに白 色の滲出物が見られ る。
- ③ ASRが生じると, ひびわれから雨水が内部に浸透し, 部材内部で劣化が進行していることがある。

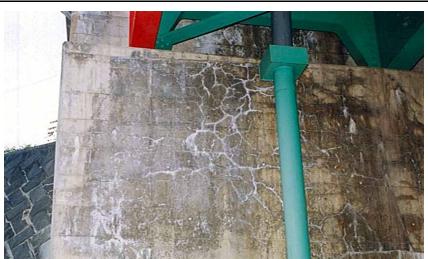
8.4.38

- 橋台堅壁部
- ② 亀甲状のひびわれに白 色の滲出物が見られ る。
- ③ 橋座面や橋台背面から 水が浸入することがあ る。

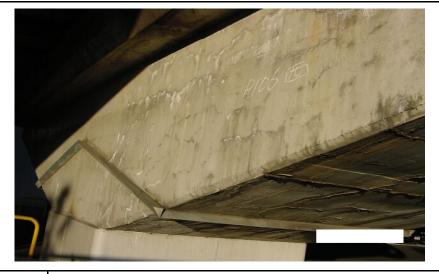
8.4.39

- ① T型橋脚梁部
- ② 亀甲状のひびわれに白 色の滲出物が見られ る。
- ③ 橋座面など部材の上面 側にひびわれがある と, そこから水が部材内 部に浸入することがあ る。

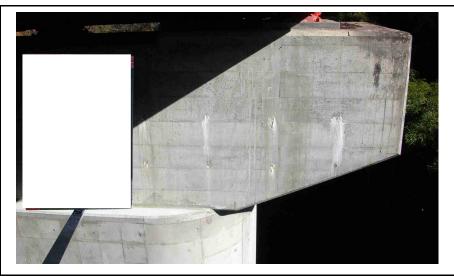
写真番号 8.4.40

- ① T型橋脚梁部
- ② 等間隔に並んだ, 遊離 石灰の滲出が見られ る。
- ③ 型枠用セパレーターなど表面に鋼材が露出していると、そこから内部に向かって腐食が進行することがある。

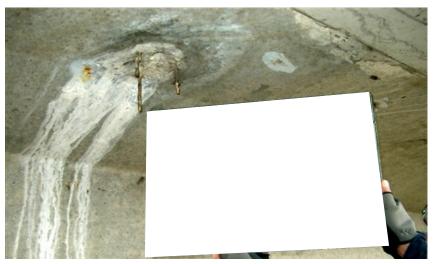
8.4.41

- ① PC-T桁橋床版
- ② 床版の1箇所から遊離 石灰が生じている。
- ③ 開口部をモルタル等で 後打ちした箇所では、 周囲と一体化せず隙間 が生じて雨水等が浸入 することがある。

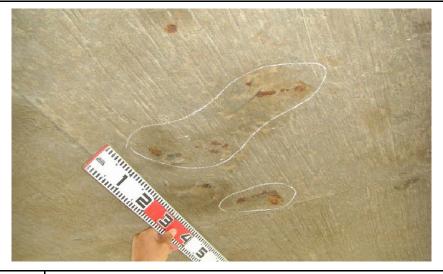
写真番号 8.4.42

- 床版橋下面
- ② 床版下面に斑点状の 錆汁を伴う漏水跡が生 じている。
- ③ 部材内部に空洞や豆板など不良箇所があると、上部から浸入した水がその位置に集まり、鋼材腐食が局部的に進行することがある。
