(Ⅰ) 一般的性状・損傷の特徴

| コンクリート部材の損傷 | ⑩ コンクリート補強材の損傷 | 2 / 28 |

## (Ⅲ) 損傷程度の評価

#### (Ⅳ) 対策区分の判定

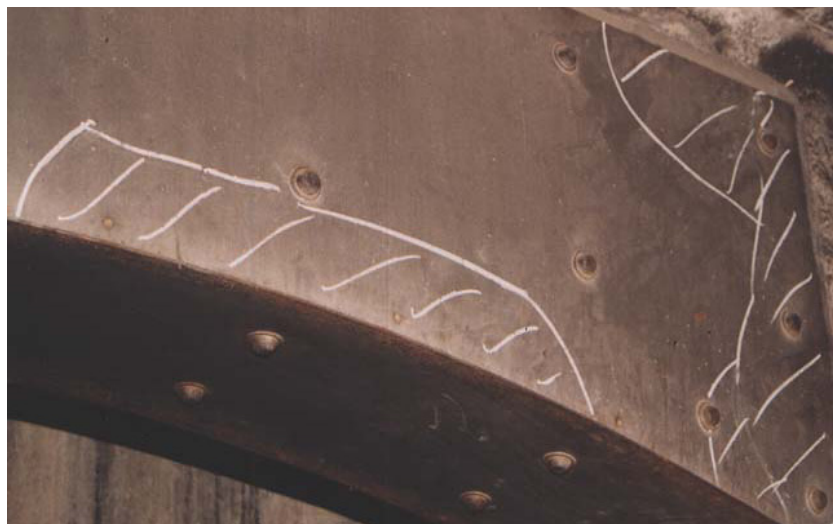
写真番号 10.1.1

コンクリート主桁に施工された補強鋼板に浮きが生じた例  
(注:うき部分はチョークでマーキングしている。)

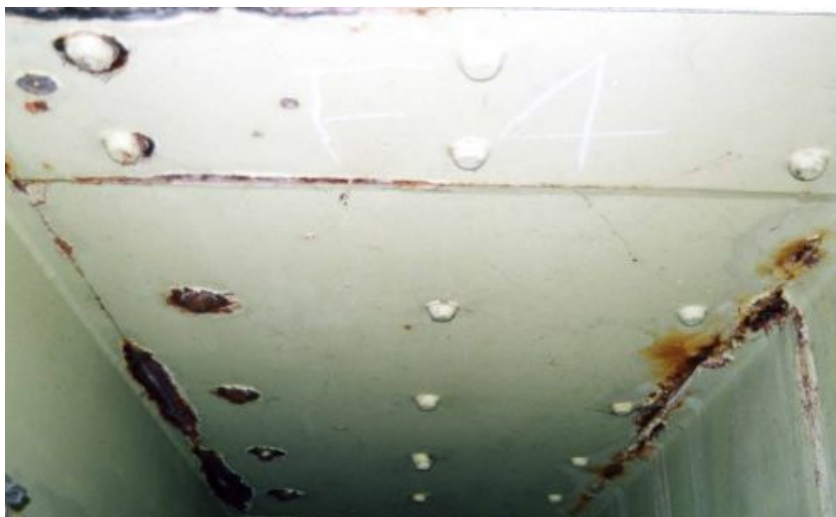
写真番号 10.1.2

コンクリート床版の補強鋼板の周囲に腐食が見られるとともに、アンカー頭部の腐食と欠損、鋼板端部からの漏水・遊離石灰が生じた例

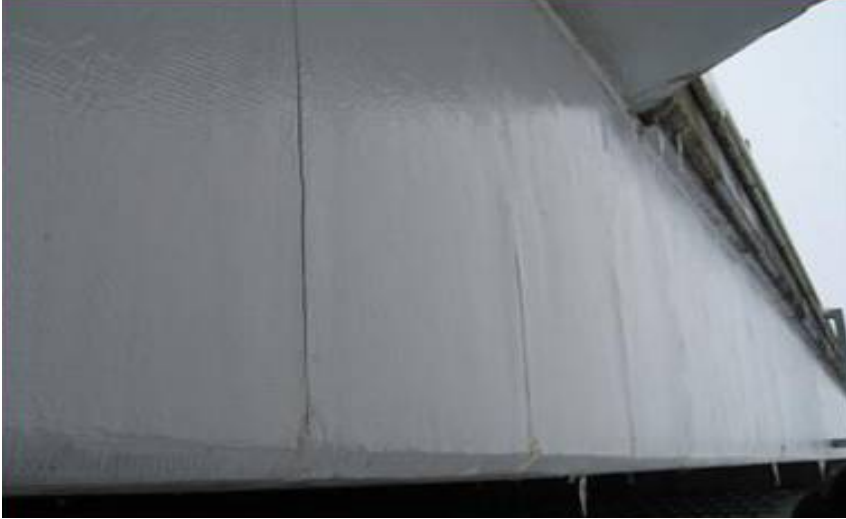
| | 写真番号 | 10.1.3 |

| | 説明 | コンクリート主桁の補強繊維シート継目に、剥離が生じた例 |

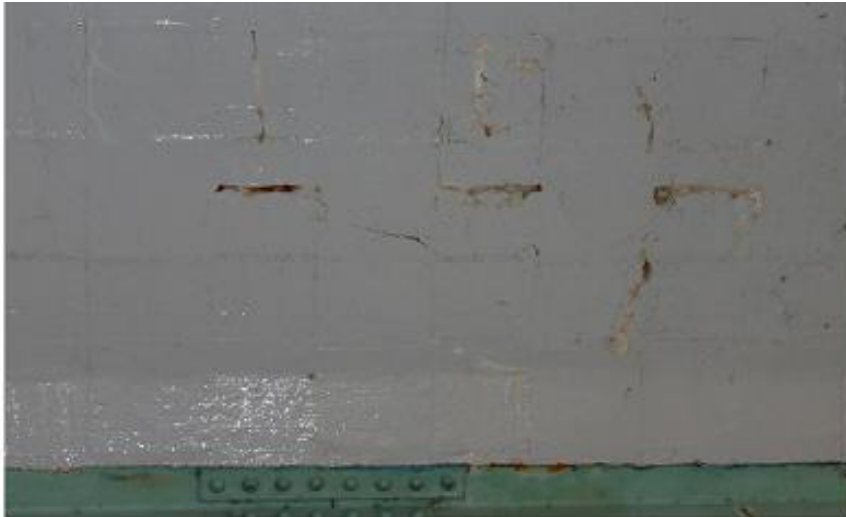
| | 写真番号 | 10.1.4 |

| | 説明 | コンクリート床版の裏面に接着された繊維シートの表面の塗装にひびわれが生じ、錆汁を伴う漏水が生じた例 |

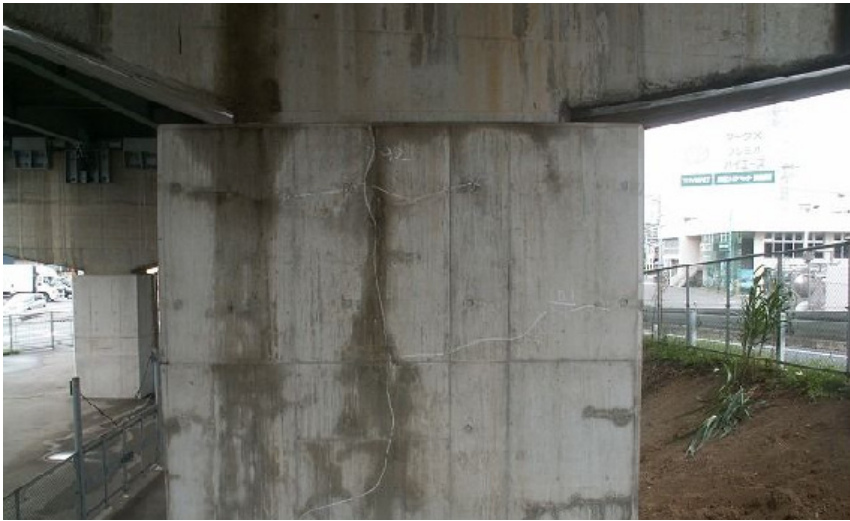
| | 写真番号 | 10.1.6 |

| | 説明<br>コンクリート橋脚柱部の巻立てコンクリートに、ひびわれ、漏水が生じた例<br>(注:ひびわれをチョークでマーキングしている。) | |

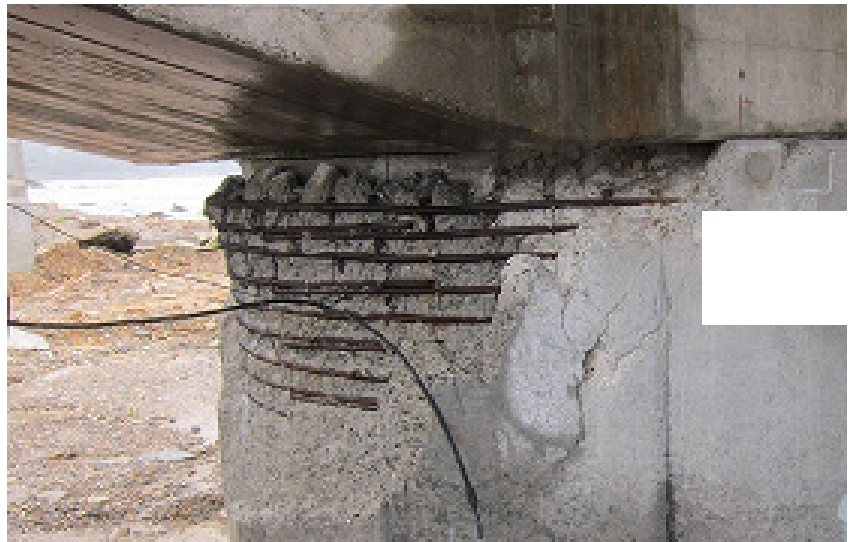
| | 写真番号 | 10.1.7 |

| | 説明<br>コンクリート橋脚柱部の巻立てコンクリートに、剥離・鉄筋露出が生じた例<br>(地震による損傷) | |

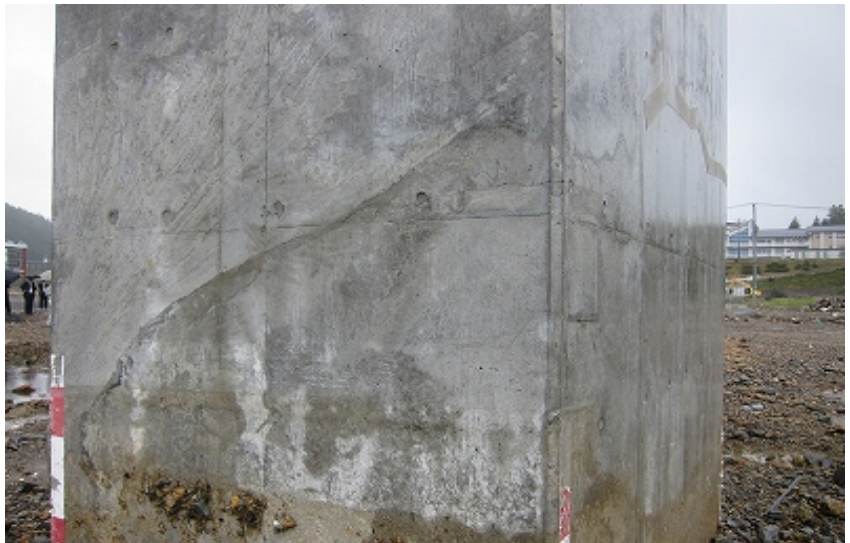
| | 写真番号 | 10.1.8 |

| | 説明<br>コンクリート橋脚柱部の巻立てコンクリートに、ひびわれ(コールドジョイント)が生じた例 | |

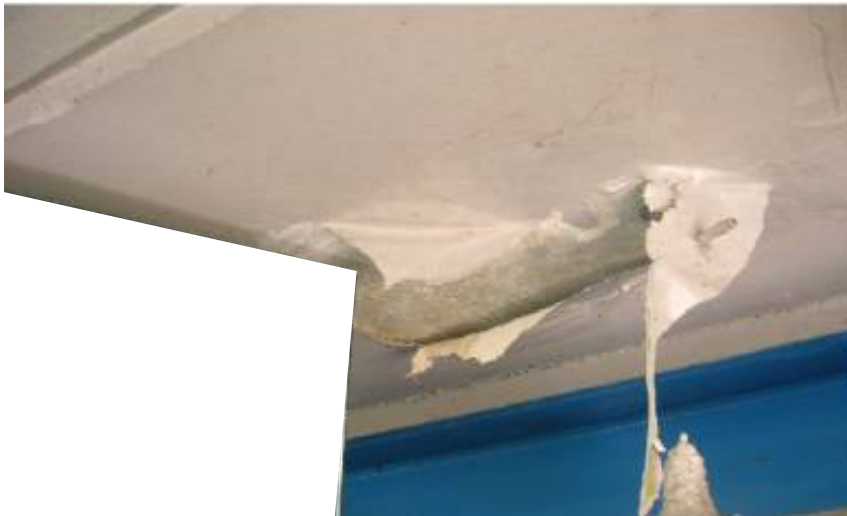
写真番号 10.1.9

コンクリート床版下面の保護塗装に、剥離が生じた例

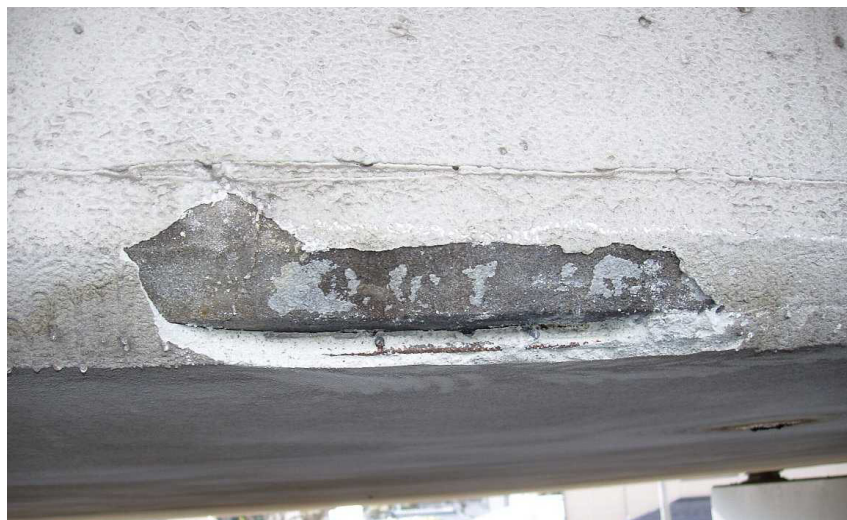
写真番号 10.1.10

コンクリート主桁表面の保護塗装に、剥落が生じた例

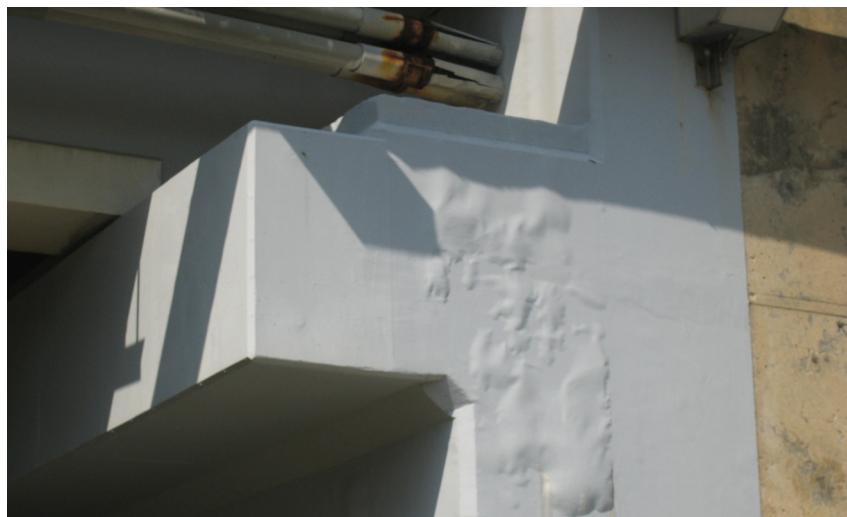
写真番号 10.1.11

コンクリート橋台表面の保護塗装に、うきと剥離が生じた例

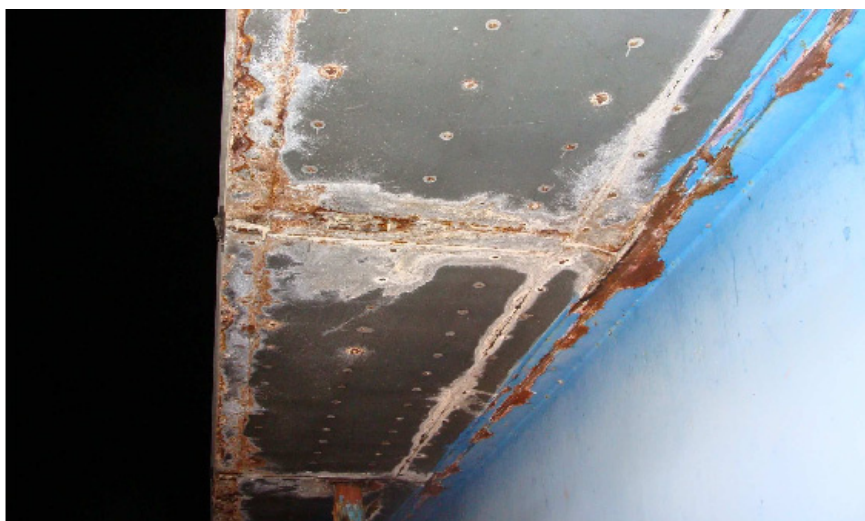
10.2.1

底鋼板を有するコンクリート床版で、底鋼板に異常が認められた場合、底鋼板は「コンクリート補強材の損傷」として扱う。

鋼板が当初施工されたものか供用後に補強で設置されたものかにかかわらず、「コンクリート補強材の損傷」と「漏水・遊離石灰」の2項目で扱う。

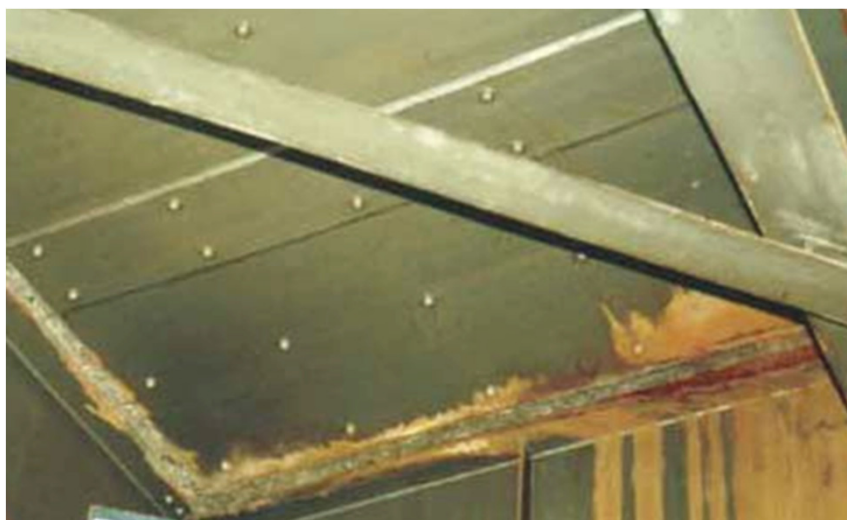
10.2.2

コンクリート床版の裏面に施工された補強鋼板端部から錆汁を伴う漏水・遊離石灰が生じている。

補修・補強された状態として健全でない状態であり、「コンクリート補強材の損傷」として扱うとともに、「漏水・遊離石灰」としても扱う。

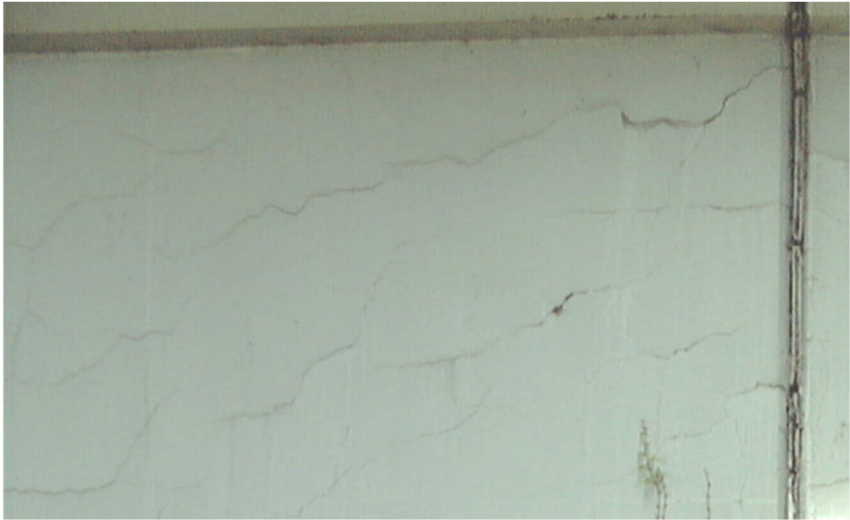
| | 写真番号 | 10.2.3 |

| | 説明<br>塗装した橋台にひびわれが生じている。<br><br>「コンクリート補強材の損傷」と「ひびわれ」の2項目で扱う。 | |

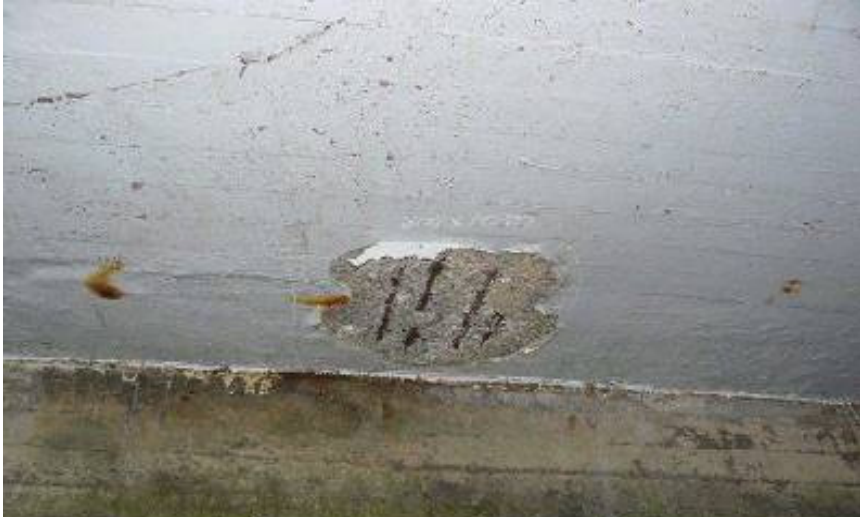
| | 写真番号 | 10.2.4 |

| | 説明<br>塗装した主桁に剥離、鉄筋露出が生じている。<br><br>「コンクリート補強材の損傷」と「剥離・鉄筋露出」の2項目で扱う。 | |

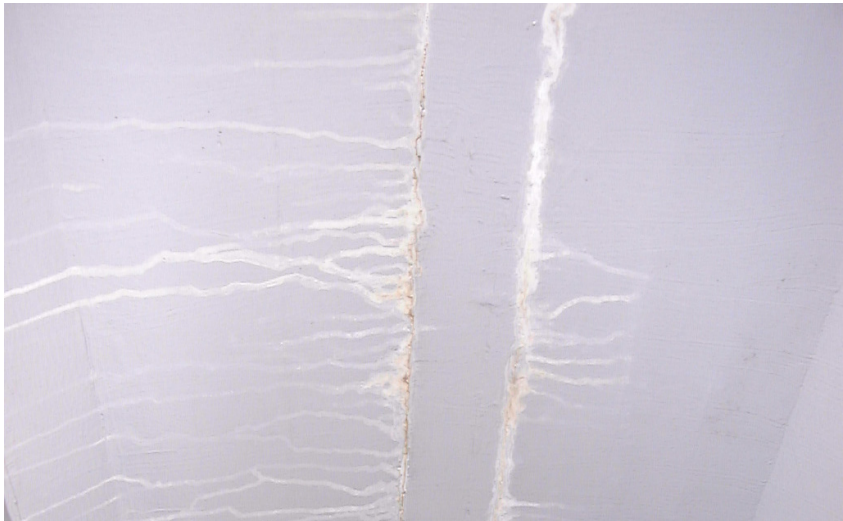
| | 写真番号 | 10.2.5 |

| | 説明<br>塗装した床版の打継目に、剥離と遊離石灰が生じている。<br><br>「コンクリート補強材の損傷」と「漏水・遊離石灰」の2項目で扱う。 | |

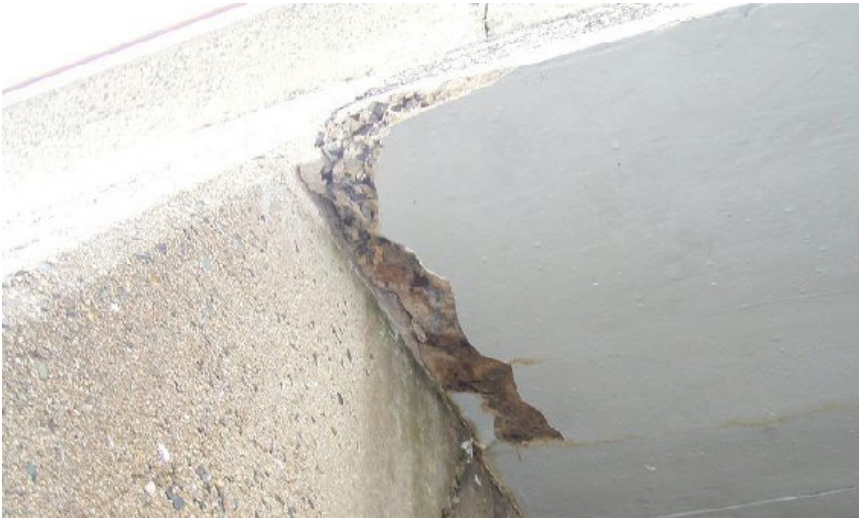
| | 写真番号 | 10.2.6 |

| | 説明 | <p>断面修復の上に塗装が施工された部材で、剥離が生じている。</p> <p>「コンクリート補強材の損傷」と「剥離・鉄筋露出」の2項目で扱う。</p> |

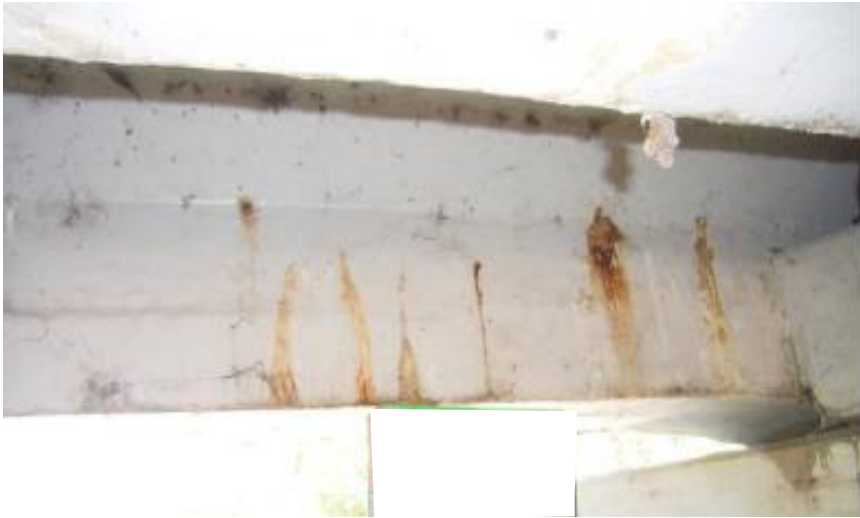
| | 写真番号 | 10.2.7 |

| | 説明 | <p>コンクリート主桁表面の補修塗装に、剥離、錆汁を伴う漏水・遊離石灰が生じている。</p> <p>「コンクリート補強材の損傷」と「漏水・遊離石灰」の2項目で扱う。</p> |

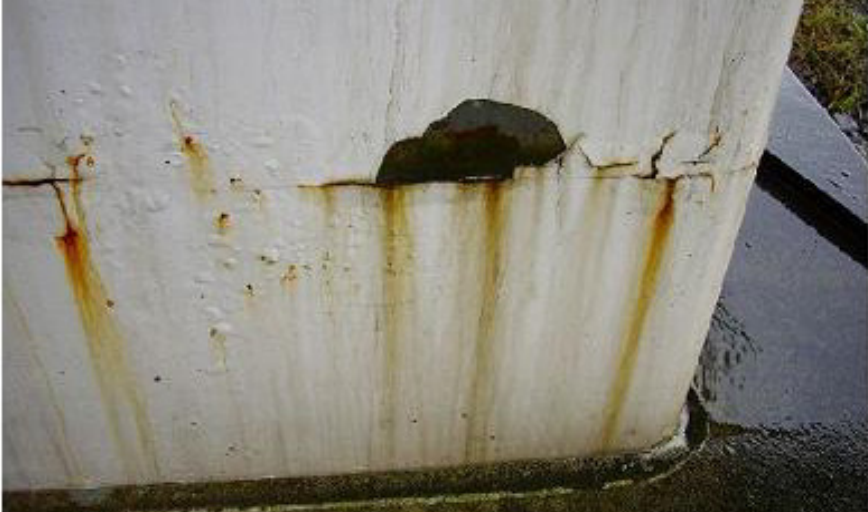
| | 写真番号 | 10.2.8 |

| | 説明 | <p>橋脚補強鋼板の溶接部において、腐食と塗膜の剥離、錆汁を伴う漏水が生じている。</p> <p>「コンクリート補強材の損傷」、「防食機能の劣化」、「腐食」の3項目で扱う。</p> |

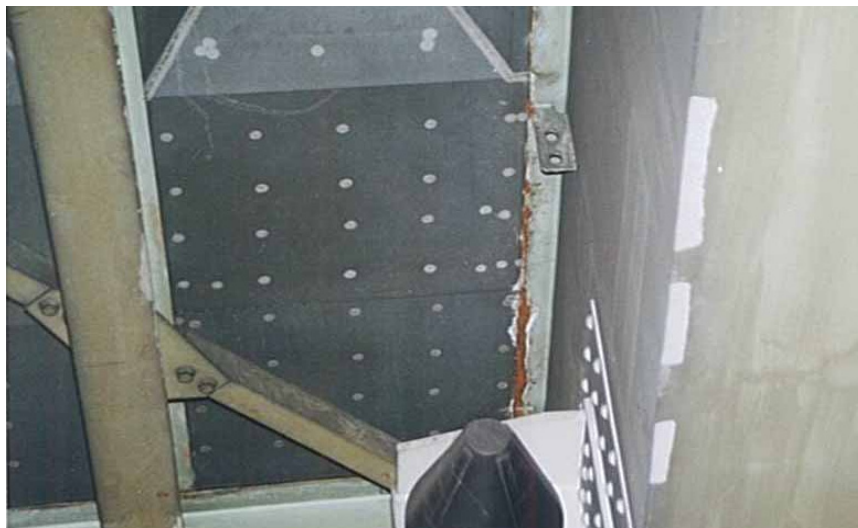
写真番号 10.3.1  
部材名  
床版  
(S-Gs-C-Ds)  
備考  
鋼板にうきは発生していないものの、シール部が一部剥離し、錆が見られる。

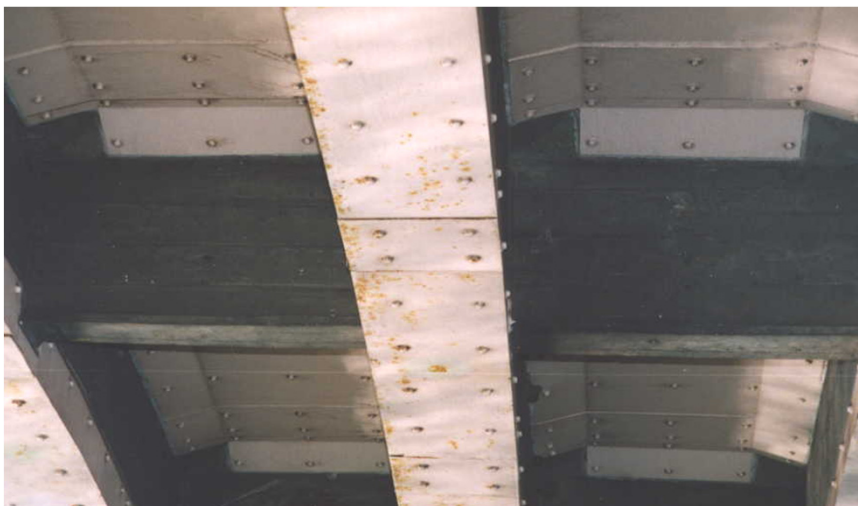
写真番号 10.3.2  
部材名  
主桁  
(S-Gs-C-Mg)  
備考  
補強鋼板にうきは発生していないものの、錆が見られる。

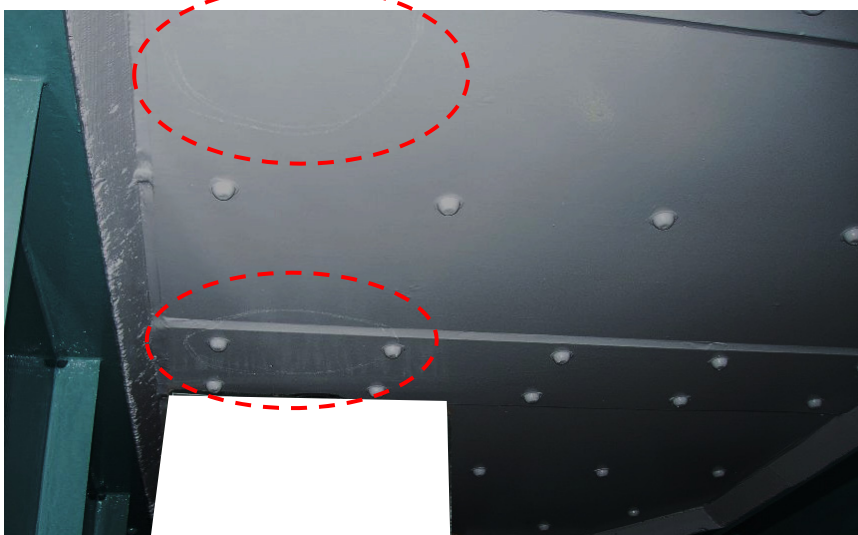
写真番号 10.3.3  
部材名  
床版  
(S-Gs-C-Ds)  
備考  
補強鋼板に軽微なうきが見られる。  
(注:うき部分はチョークでマーキングしている。)

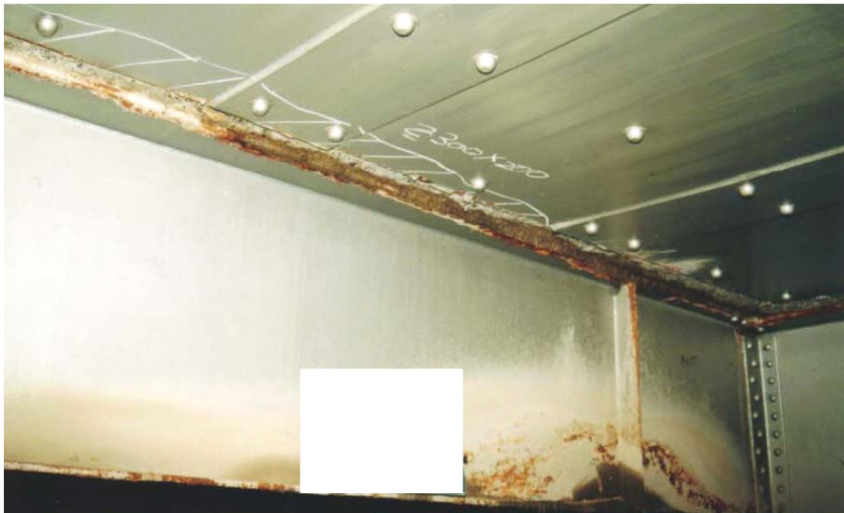
| | 10.3.4 |

| | 補強鋼板に顕著なうき, 腐食及び漏水が生じている。<br>(注:うき部分はチョークでマーキングしている。) |

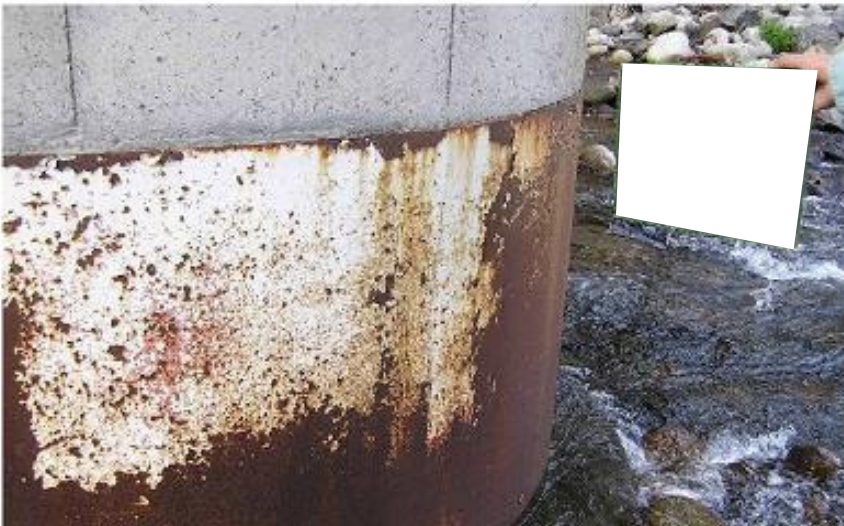
| | 10.3.5 |

| | 補強鋼板に顕著な錆が生じている。<br>(注:うき部分はチョークでマーキングしている。) |

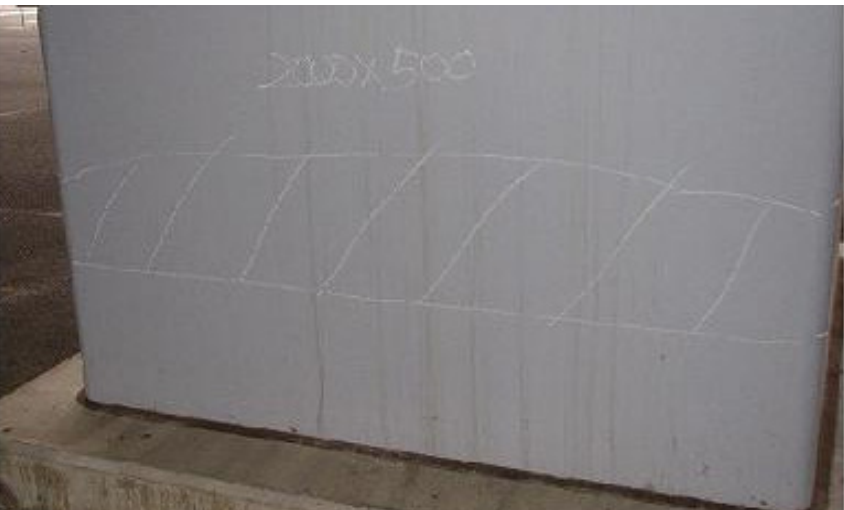
| | 10.3.6 |

| | 補強鋼板に顕著なうきが生じている。<br>(注:うき部分はチョークでマーキングしている。) |

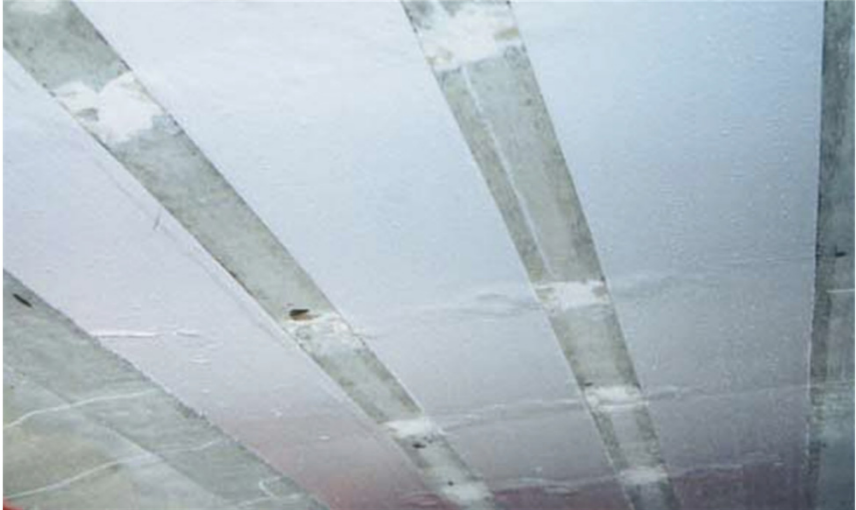
| (Ⅲ) 損傷程度の評価 | | |
|---|---|---|
| | 写真番号 | 10.3.7 |

| (Ⅲ) 損傷程度の評価 | | |
|---|---|---|
| | 備考 | 繊維シートに軽微なうきが生じている。<br>補強されたコンクリート部材から遊離石灰が生じている。 |

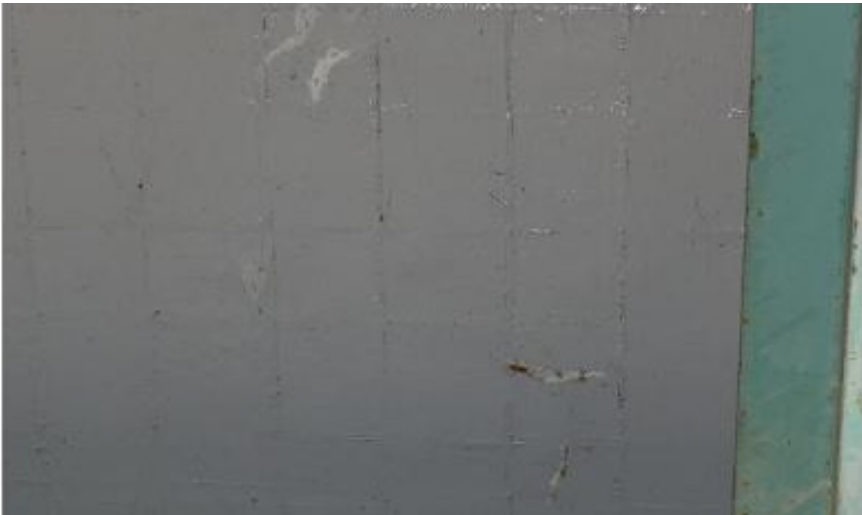
| (Ⅲ) 損傷程度の評価 | | |
|---|---|---|
| | 写真番号 | 10.3.8 |

| (Ⅲ) 損傷程度の評価 | | |
|---|---|---|
| | 備考 | 繊維シートの一部にひびわれ、遊離石灰が生じている。 |

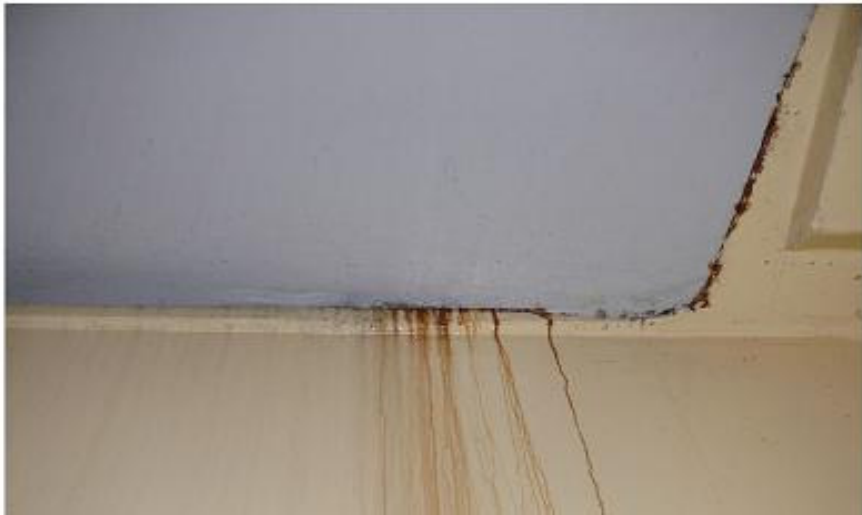
| (Ⅲ) 損傷程度の評価 | | |
|---|---|---|
| 備考 | | 繊維シートの隙間から錆汁を伴う漏水が生じている。 |

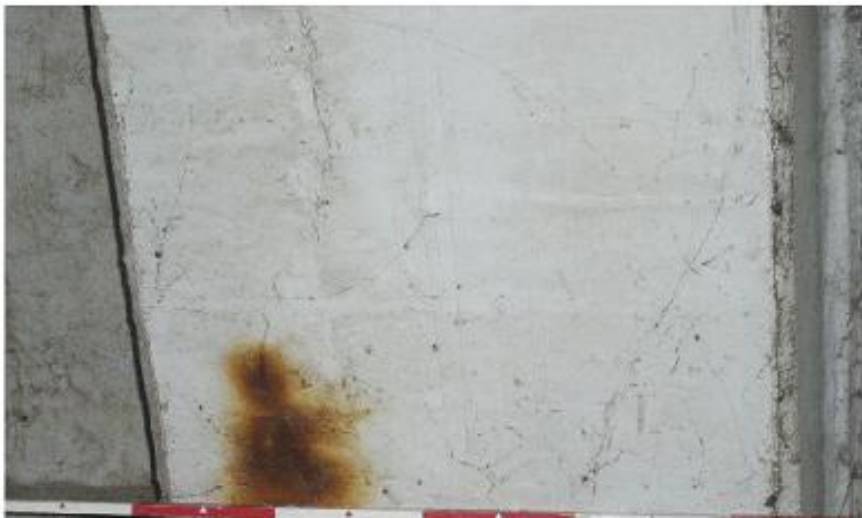
| | 10.3.10 |

| | 繊維シートに著しいひびわれ、錆汁を伴う漏水が生じている。 |

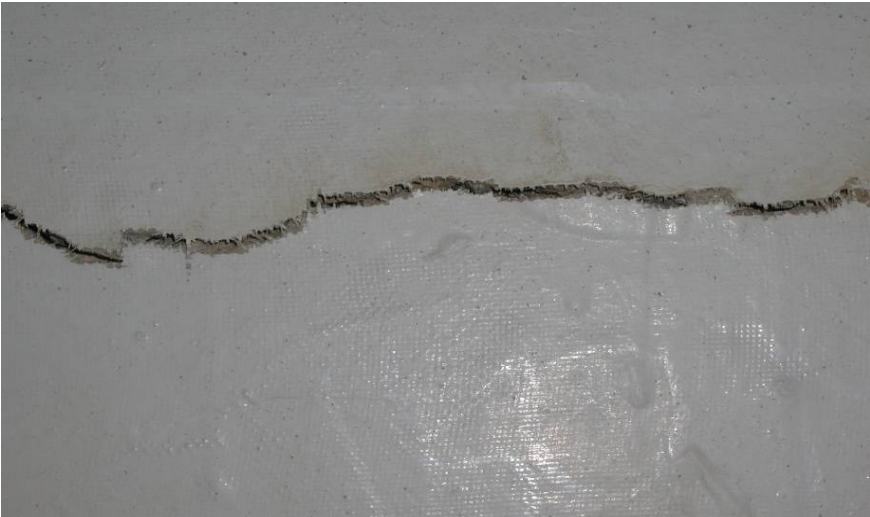
| | 10.3.11 |

| | 橋脚梁部下面の繊維シートに顕著なうきが生じている。 |

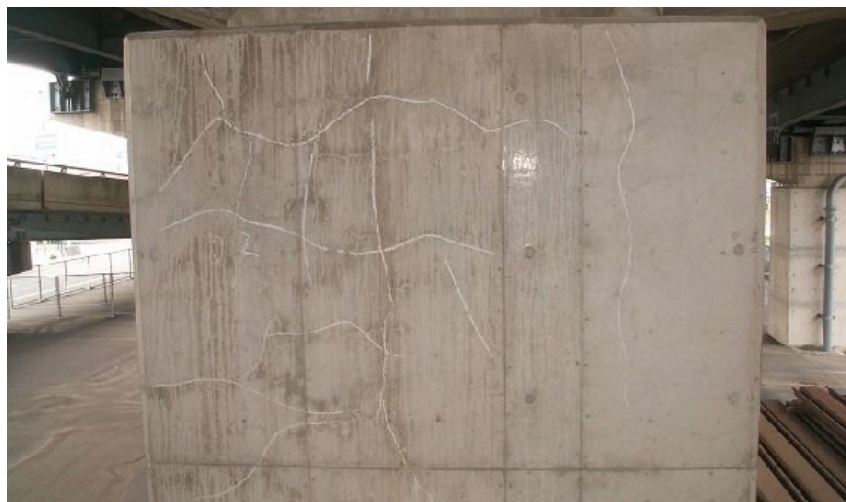
| 備考 | 橋脚耐震補強の巻立てコンクリートに軽微なひびわれが生じている。<br>(注:ひびわれをチョークでマーキングしている。) | | | | | | | |

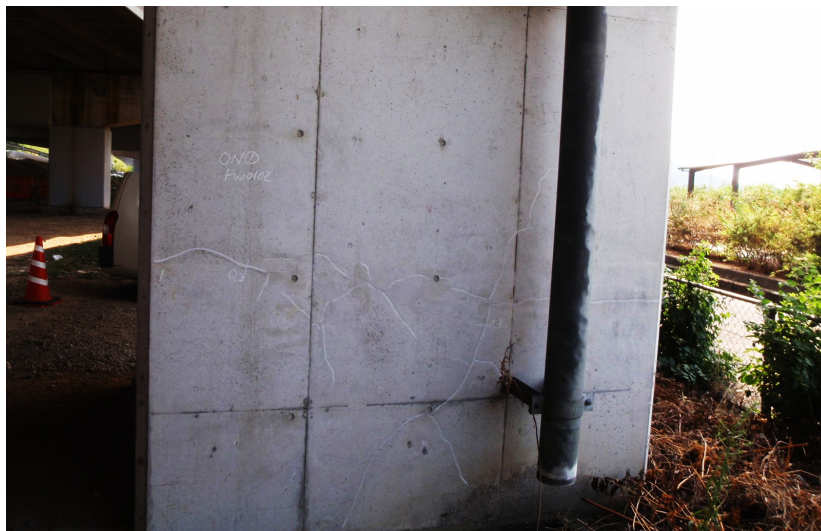
| 備考 | 橋脚耐震補強の巻立てコンクリートに軽微なひびわれが生じている。<br>(注:ひびわれをチョークでマーキングしている。) | | | | | | | |

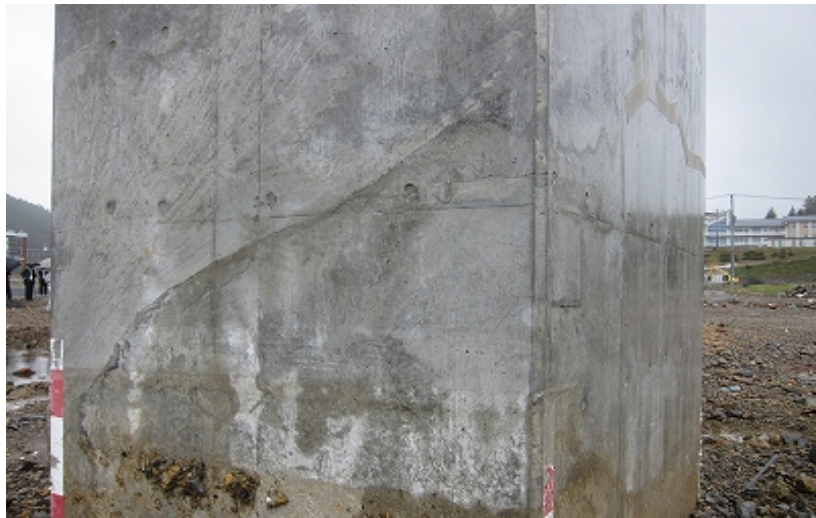
| 備考 | コンクリート橋脚柱部の巻立てコンクリートに、コールドジョイントが生じている。 | | | | | | | |

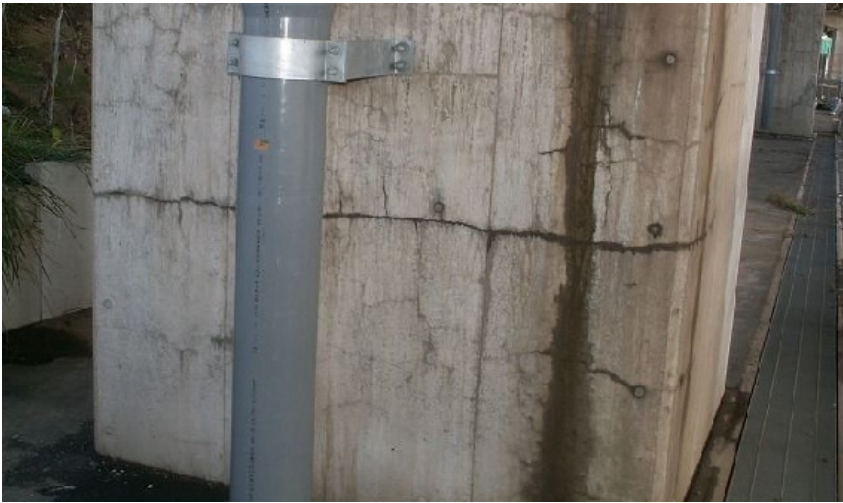
| | 備考<br>橋脚耐震補強の巻立てコンクリートに、顕著なひびわれ、漏水・遊離石灰が生じている。 |

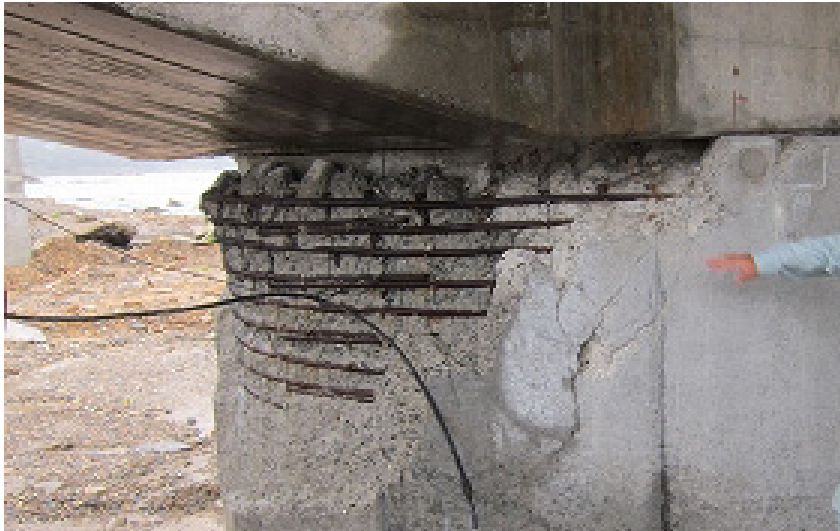
| | 備考<br>コンクリート橋脚柱部の巻立てコンクリートに、著しい剥離・鉄筋露出が生じている。(地震による損傷) |

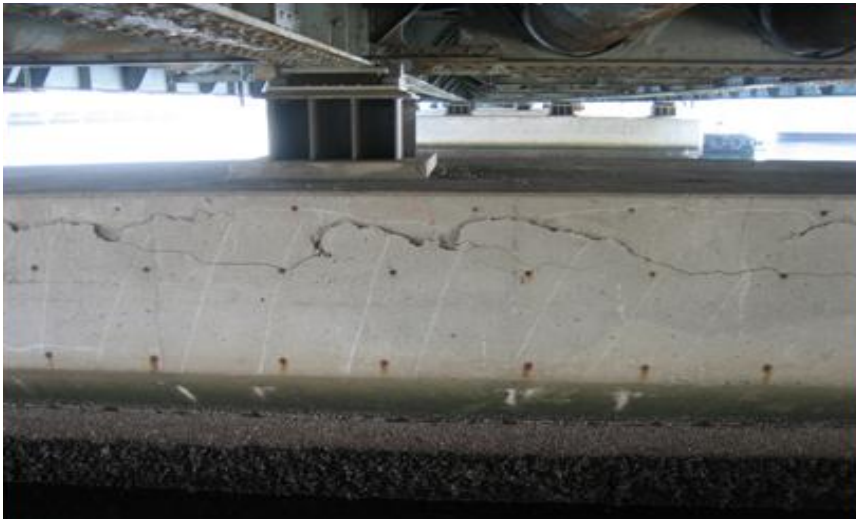
| | 備考<br>橋脚耐震補強(RC巻立て)部に、広範囲で剥離が見られる。<br>(注:うき部分はチョークでマーキングしている。) |

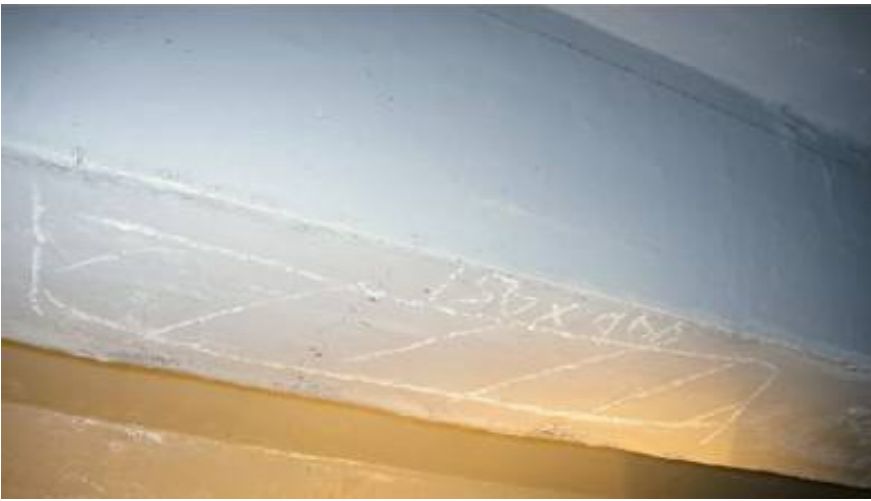
| | 10.3.19 |

| | 主桁下面の保護塗装にうきが<br>生じている。<br>(注:うき部分はチョークで<br>マーキングしている。) |

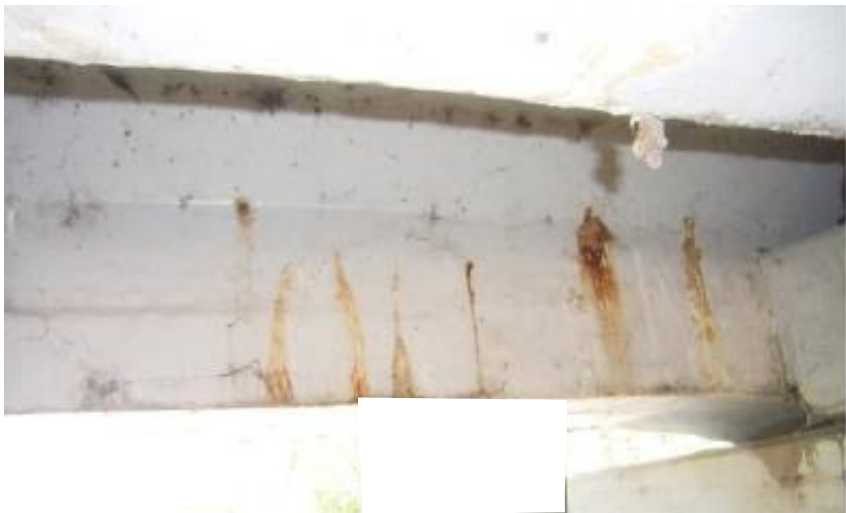
| | 10.3.22 |

| | 主桁の保護塗装に、顕著な剥離、錆汁を伴う漏水遊離石灰が生じている。 |

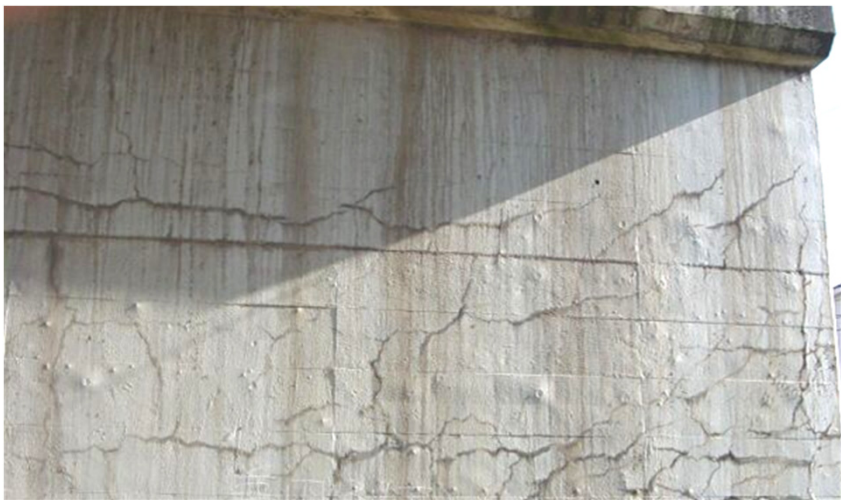
| | 10.3.23 |

| | 縦壁前面の保護塗装に顕著なひびわれが生じている。 |

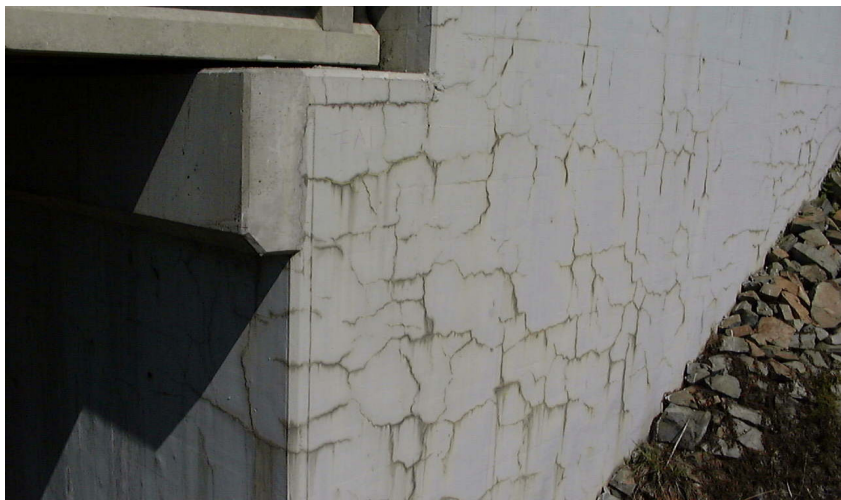
| | 10.3.24 |

| | 橋台翼壁の保護塗装に顕著なひびわれが生じている。 |

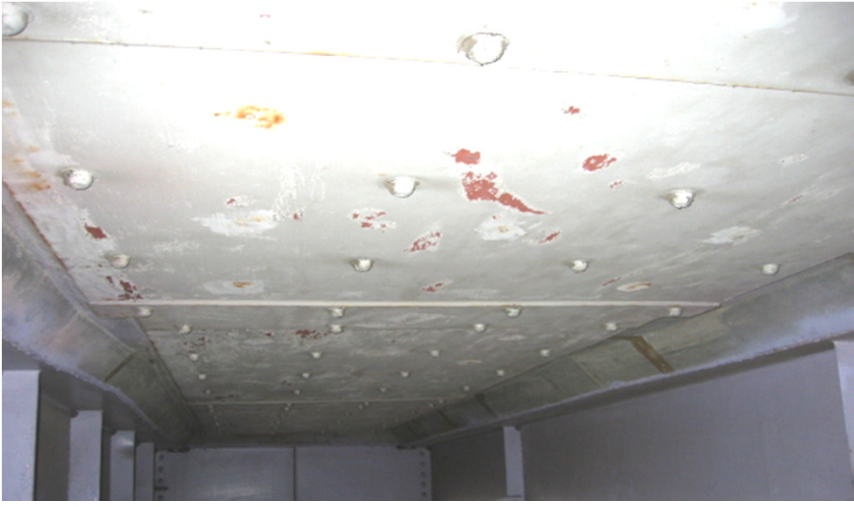
| | 写真番号 | 10.4.1 |

| | 備考 | <p>① 床版の補強鋼板</p> <p>② 補強鋼板の塗装に部分的な剥離・錆が見られる。</p> <p>③ 施工時に付いた傷や、塗装面の油脂分の付着により、部分的に塗膜の劣化が進行することがある。</p> |
| 備考④ | 狭隘部施工や上向き施工が避けられない現場塗装箇所では、塗装面の汚れや塗膜厚不足により、品質の低下を招くことがある。この場合、比較的早期に損傷が生じることがある。 | |

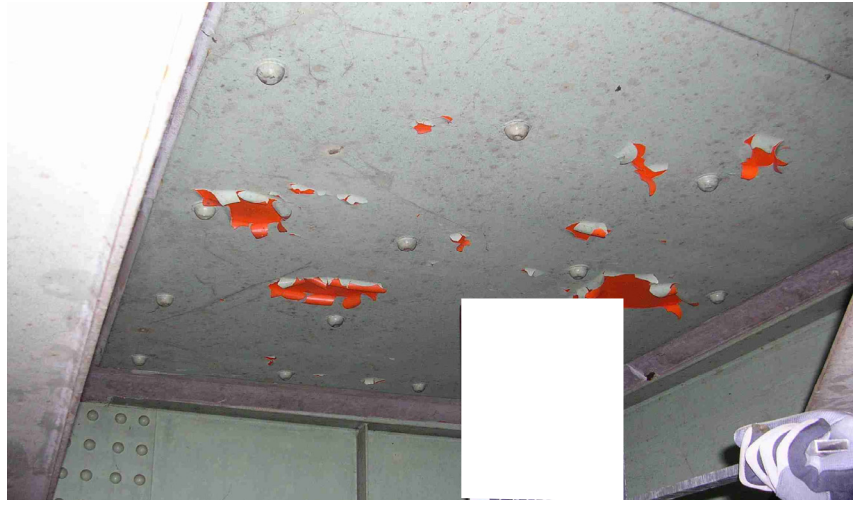
| | 写真番号 | 10.4.2 |

| | 備考 | <p>① 床版の補強鋼板</p> <p>② 補強鋼板の塗装に部分的な剥離が見られる。</p> <p>③ 施工時の塗膜乾燥状況、付着物の状況により、塗膜間の良好な付着が得られないことがある。</p> |

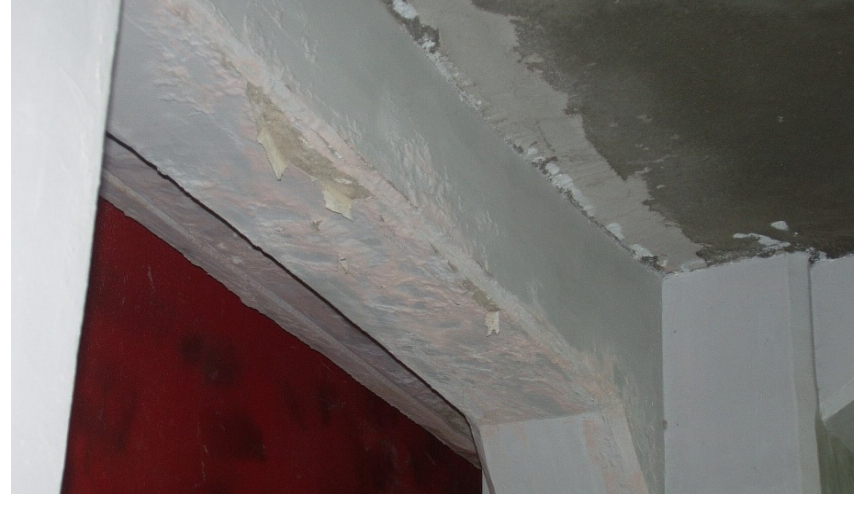
| | 写真番号 | 10.4.3 |

| | 備考 | <p>① 補剛桁のコンクリート塗装</p> <p>② コンクリート塗装に剥離が見られる。</p> |

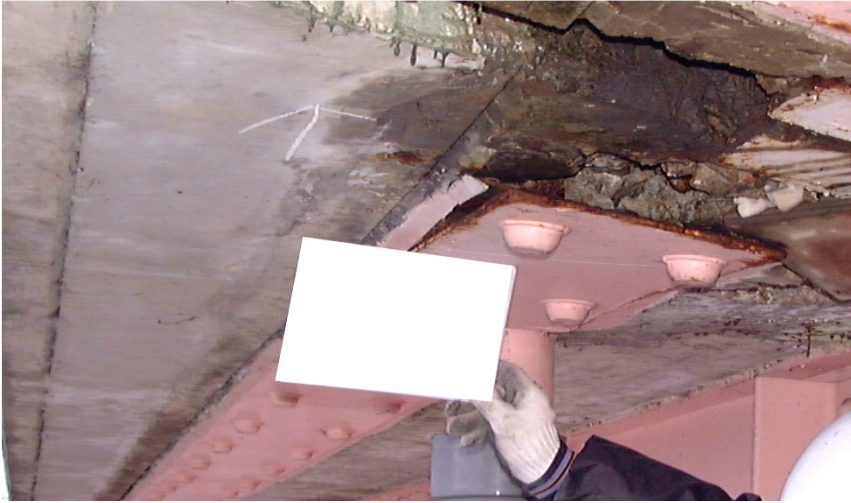
| | 写真番号 | 10.4.4 |

| | 備考 | <p>① 張出し床版の補強鋼板</p> <p>② 桁端部近傍の補強鋼板にうきとシール材の剥離が見られる。</p> <p>③ 伸縮装置からの漏水がある場合には、桁端部の部材は他の箇所より、劣化が進行していることがある。</p> |
| 備考④ | 補強鋼板から漏水が生じている場合には、床版に貫通ひびわれが生じている可能性があり、補強鋼板の内面で腐食が進行していることがある。また、水の影響により補強鋼板に、うき、剥離などの損傷が生じることがある。 | |

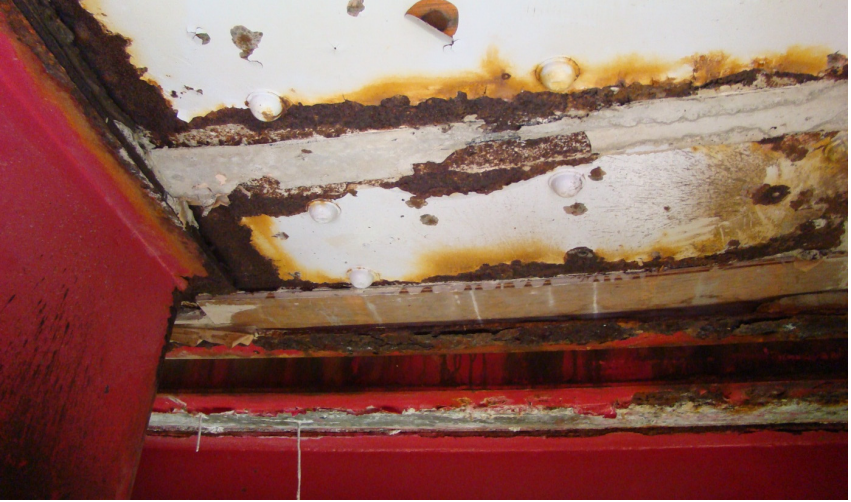
| | 写真番号 | 10.4.5 |

| | 備考 | <p>① 床版の補強鋼板</p> <p>② 床版裏面の接着鋼板の縁部に著しい腐食が見られる。</p> <p>③ 接着鋼板の縁部は、塗装の弱点となりやすく、腐食が進行することがある。上面からの雨水の浸入により、縁部が腐食することがある。</p> |

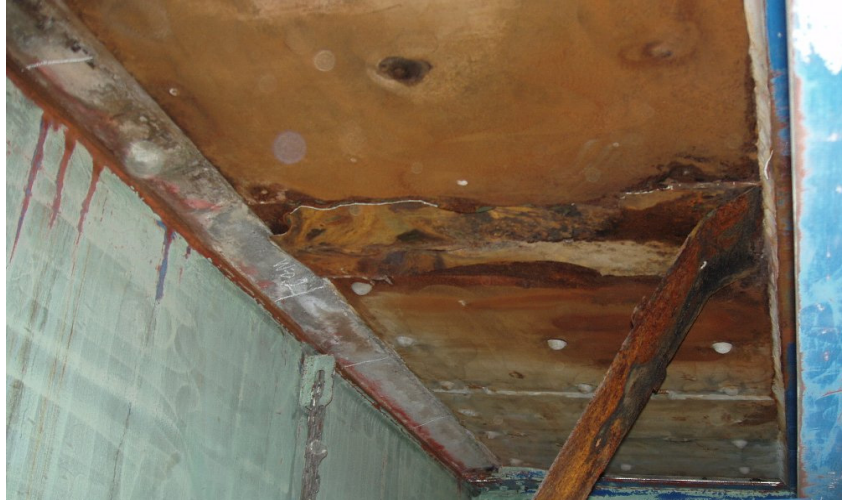
| | 写真番号 | 10.4.6 |

| | 備考 | <p>① 床版の補強鋼板</p> <p>② 漏水があり、腐食が進行した鋼板が脱落している。</p> <p>③ 床版防水機能の劣化や、床版の貫通ひびわれが生じていることがある。</p> |

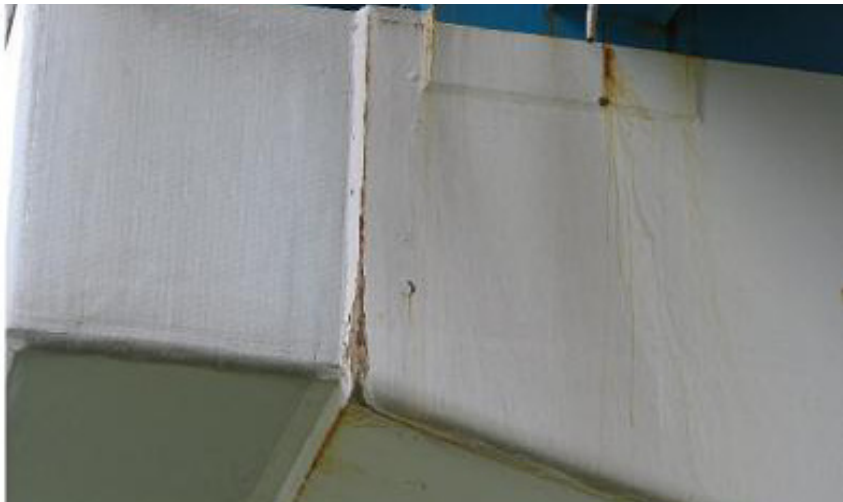
| | 写真番号 | 10.4.8 |

| | 備考 | <p>① 橋脚梁部の鋼板巻立て</p> <p>② 橋脚梁部の鋼板補強と塗装の境界部に, 塗装の剥離が見られる。</p> |
| 備考④ | <p>鋼板と補修塗装との境界部の塗膜が損傷し, 防食機能の劣化や腐食が生じることがある。<br/>補強鋼板端部の止水処理が不十分な場合には, 水の侵入により損傷が鋼板背面部へ進行することがある。</p> | |

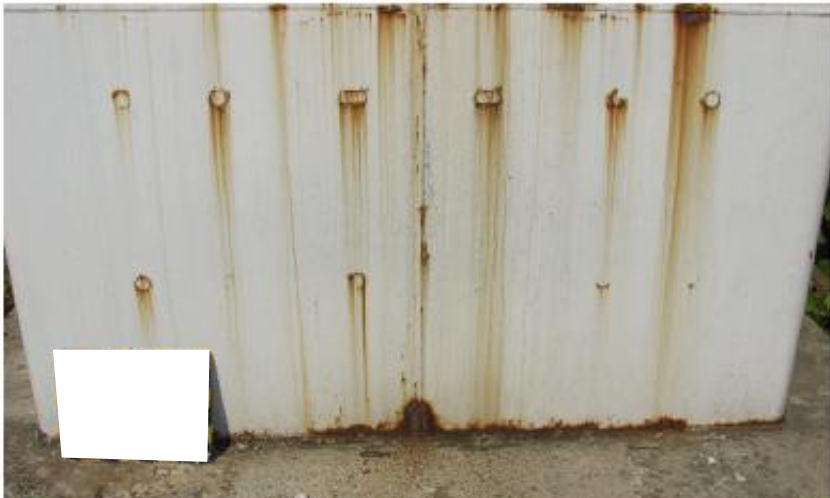
| | 写真番号 | 10.4.9 |

| | 備考 | <p>① 橋脚柱部の鋼板巻立て</p> <p>② ボルト穴と鋼板の境界から腐食が進行している。</p> <p>③ ボルト穴や溶接部等は一般部との凹凸により, 塗膜の弱点となりやすい。</p> |

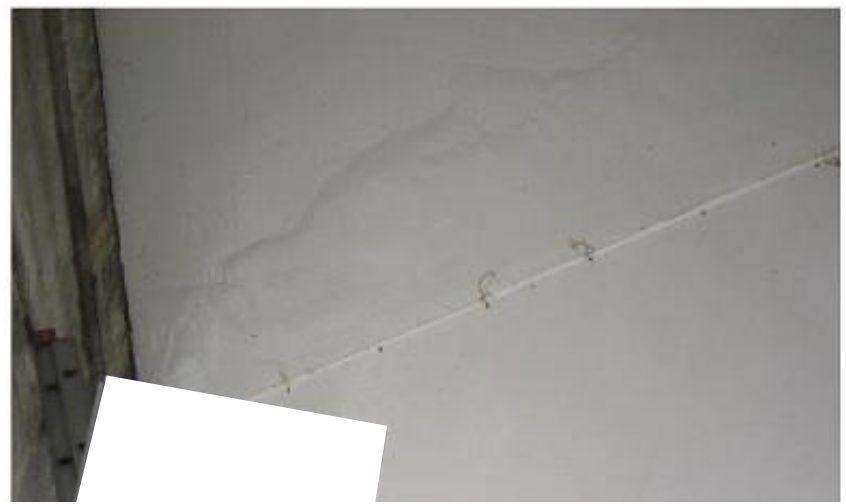
| | 写真番号 | 10.4.11 |

| | ② 繊維シートに剥離が見られる。 | |
| | ③ 繊維シートにうき上がりがある場合には, 背面部では水が滞水していることがある。 | |
| 備考④ | 背面からの水を適切に排水できていない場合には,内部に水が滞留し,繊維シートに,うき,剥離が生じることがある。また,繊維シート背面のコンクリートの損傷が進行していることがあるが,状態の全てを外観のみから把握することはできない。 | |

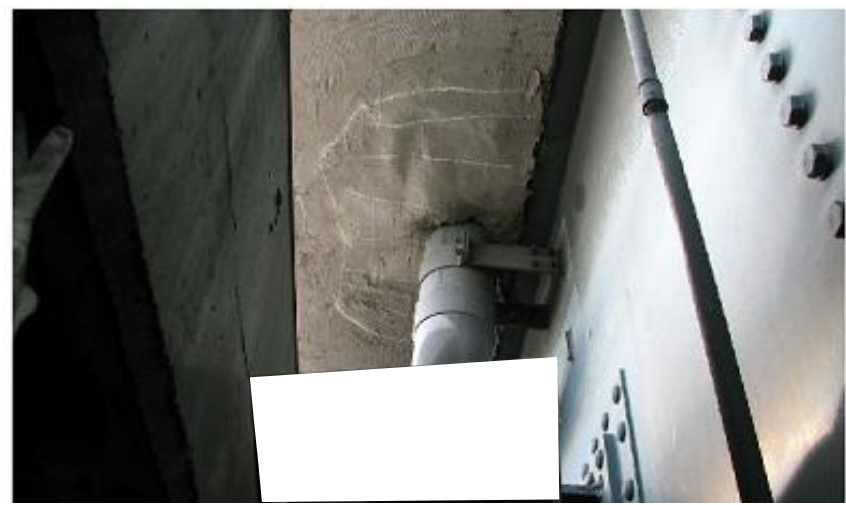
| | 写真番号 | 10.4.12 |

| | ② 排水管とコンクリート床版との間に漏水が発生し, 繊維シートに剥離が生じている。 | |
| | ③ 補強材の剥離部では, コンクリートの劣化も進行していることがある。 | |

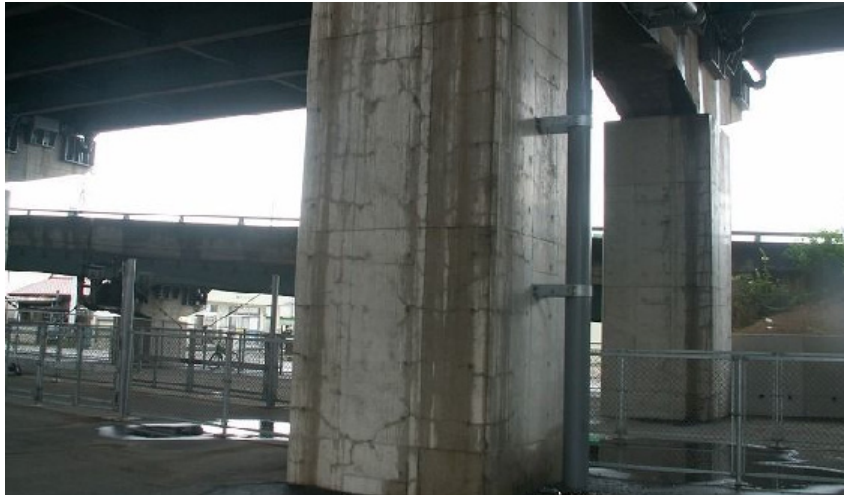
| | 写真番号 | 10.4.14 |

| ① 橋脚の巻立てコンクリート<br>② 巻立てコンクリートに顕著なひびわれと漏水が見られる。<br>③ ひびわれから雨水の侵入が容易となるため、内部鋼材の腐食が進行することがある。 | | |
| 備考④ | 補強材の広範囲に損傷が見られる場合には、既設のコンクリートと補強材が一体化していないなどの要因で、補強効果が十分に得られていないことがある。 | |
