(Ⅰ) 一般的性状・損傷の特徴

| コンクリート部材の損傷 | ⑩ コンクリート補強材の損傷 | 2 / 28 |

## (Ⅲ) 損傷程度の評価

#### (Ⅳ) 対策区分の判定

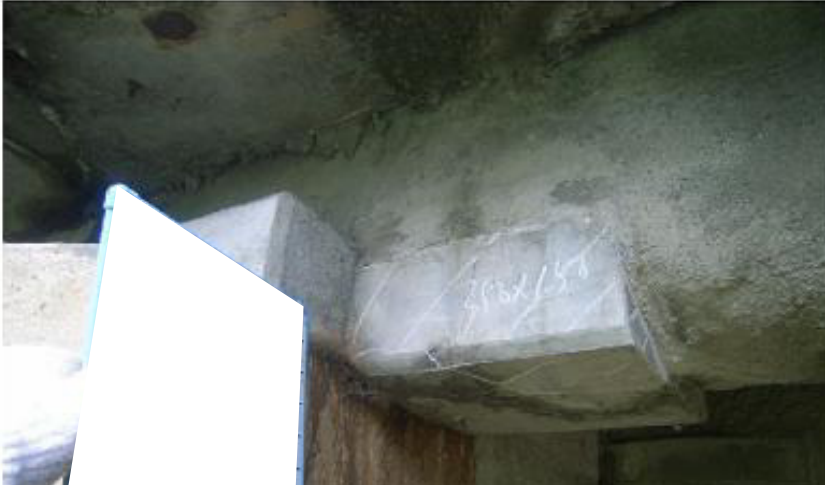
| | 写真番号 | 10.4.15 |

| ① 主桁の補強コンクリート<br>② 後打ち部のコンクリートにうきが見られる。<br>③ 狭隘部に位置する補強材の場合には、締固め等の施工が困難となり、損傷が生じることがある。 | | |
| 備考④ | 補強材の広範囲に損傷が見られる場合には、既設のコンクリートと補強材が一体化していないなどの要因で、補強効果が十分に得られていないことがある。 | |

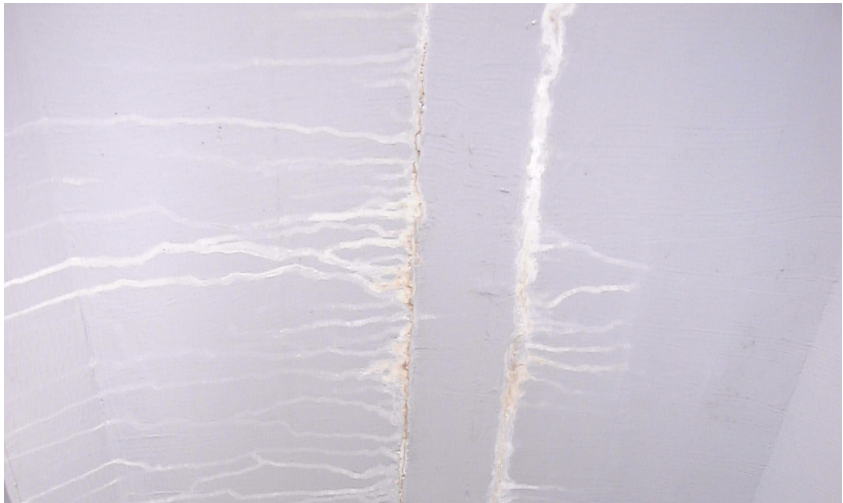
| | 写真番号 | 10.4.16 |

| 備考 | ① PC-T桁床版間詰め部<br>② 床版間詰めコンクリートの打継目部分の保護塗装に、剥離、漏水・遊離石灰が生じている。<br>③ 床版内部の鋼部材腐食進行も懸念される。 | |
| 備考④ | 塗装補修施工時にコンクリート内部の水が十分に排水されていなかった場合、又は、背面部当から水の浸入がある場合には、保護塗装にひびわれ、うき、剥離を生じることがある。 | |

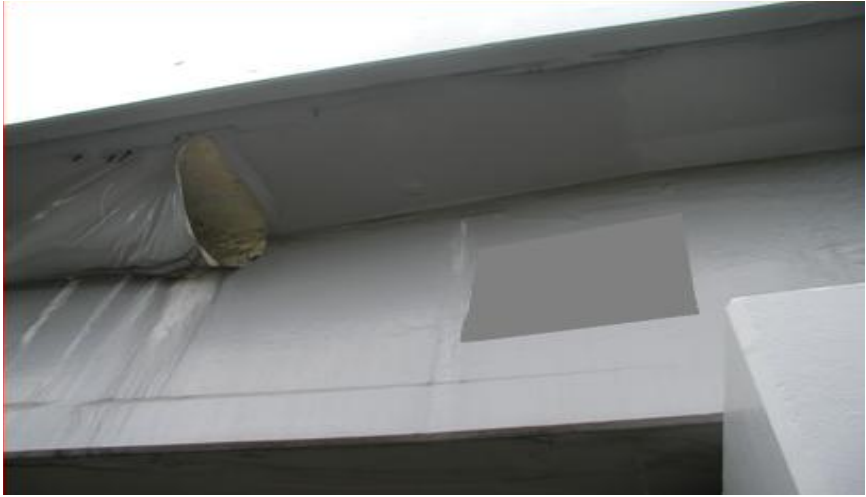
| | 写真番号 | 10.4.17 |

| 備考 | ① 床版張出部の塗装<br>② 保護塗装に剥がれと同時に遊離石灰が見られる。<br>③ 床版上面からの浸水により,,塗装が剥がれることがある。 | |

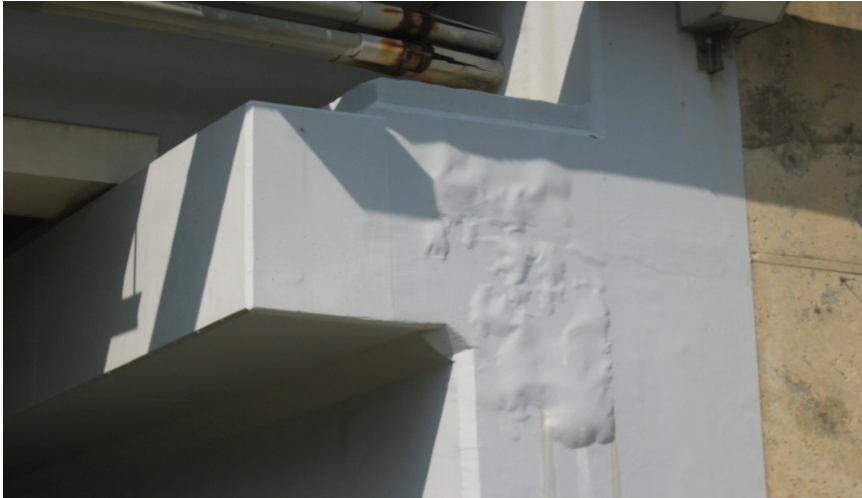
| | 写真番号 | 10.4.18 |

| 備考 | ① 堅壁側面部の塗装<br>② 保護塗膜にうきが見られる。<br>③ 橋台の場合、堅壁背面部からの浸水により塗装にうきが生じることがある。 | |

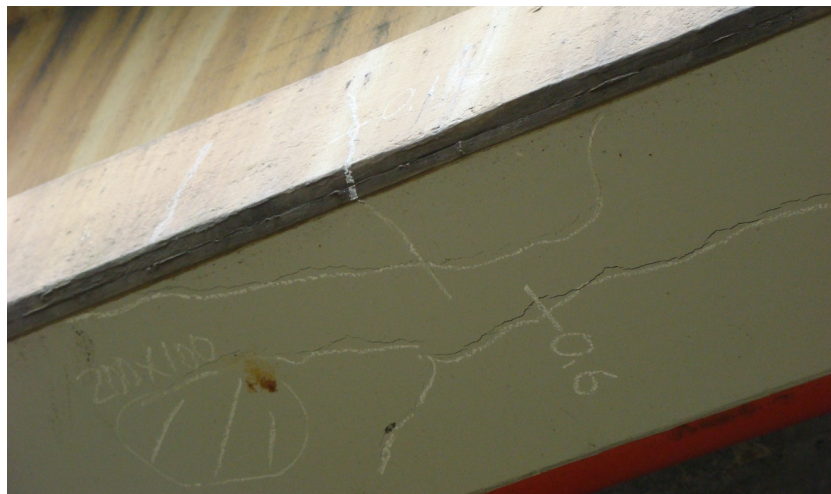
| 備考 | ① 主桁下面<br>② 保護塗装に幅の大きなひびわれが生じている。<br>③ 保護塗装部材だけではなく、コンクリートにもひびわれが生じていることがある。 | | | | | | | | |
| 備考④ | 保護塗装の施工後に、コンクリート部材の劣化が進行した場合には、保護塗装部にもひび割れや剥離が発生することがある。この場合、塗膜下の状態の全てを外観のみから把握することはできない。 | | | | | | | | |

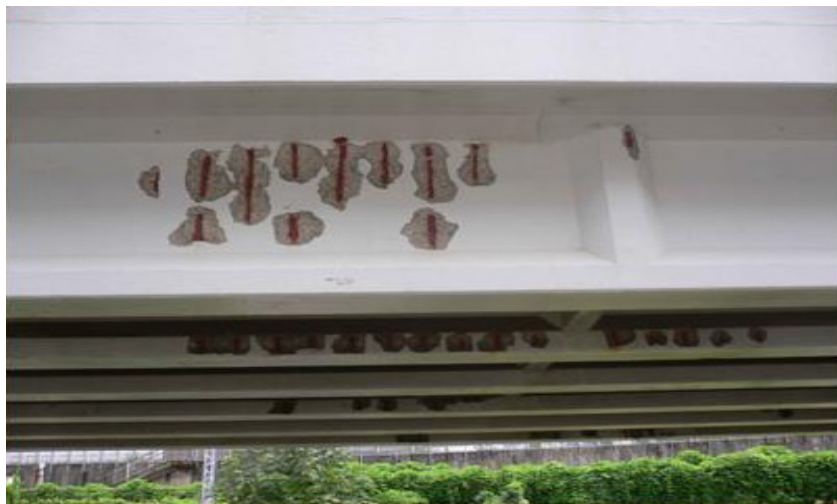
| 備考 | ① 主桁の保護塗装<br>② 主桁の保護塗装箇所に剥離・鉄筋露出が見られる。 | | | | | | | | |

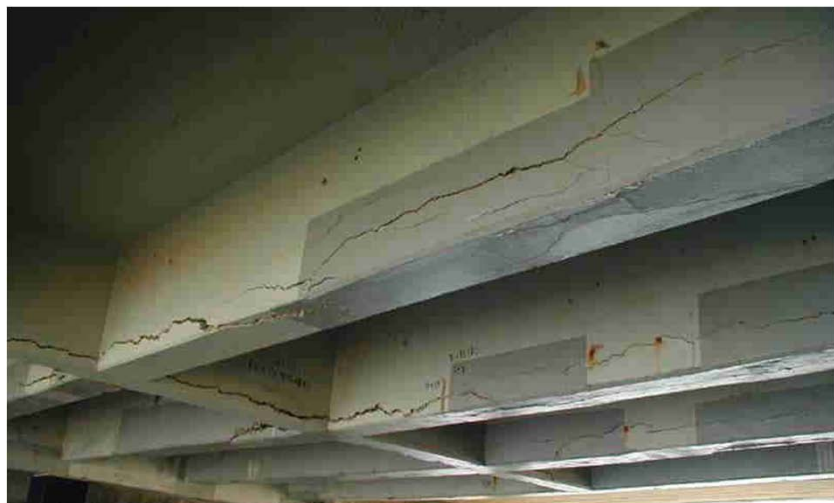
| 備考 | ① 主桁の保護塗装と断面修復部<br>② 主桁に顕著なひびわれと錆汁の滲出が見られる。<br>③ 塩害対策では、浸透した塩分の除去が不完全な場合には、早期に再損傷が生じることがある。 | | | | | | | | |

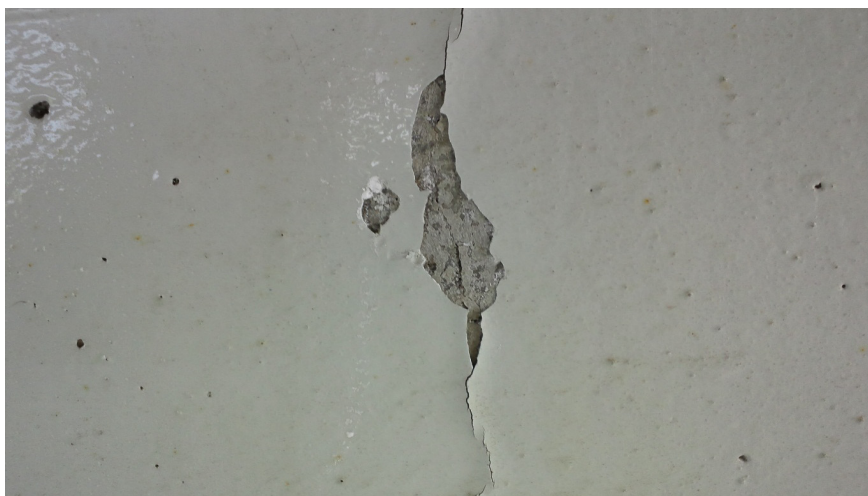
| 備考 | ① 橋脚梁部<br>② 保護塗装にひびわれと剥離がみられ、露出したコンクリート表面にひびわれも認められる。<br>③ 本体のひびわれの開口に伴って、劣化した保護塗装が剥離やひびわれることがある。 | | | | | | |
| 備考④ | アルカリ骨材反応対策において、水浸入箇所の防水対策が不適切であった場合には、対策後、早期に再損傷が生じることがある。 | | | | | | |

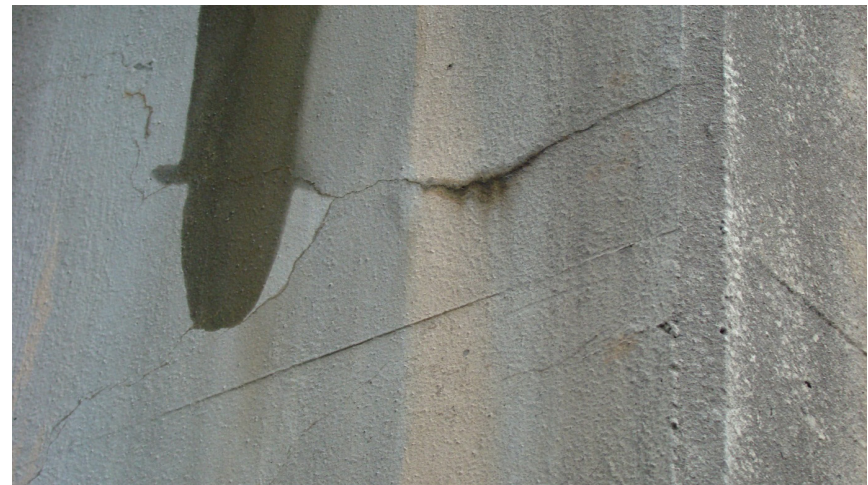
| 備考 | ① 橋台堅壁<br>② 保護塗装を行った橋台にひびわれが再発しており、変色と漏水が見られる。<br>③ 保護塗装がある場合、被覆下でのひびわれの状況は外観から全てを把握することは困難である。 | | | | | | |

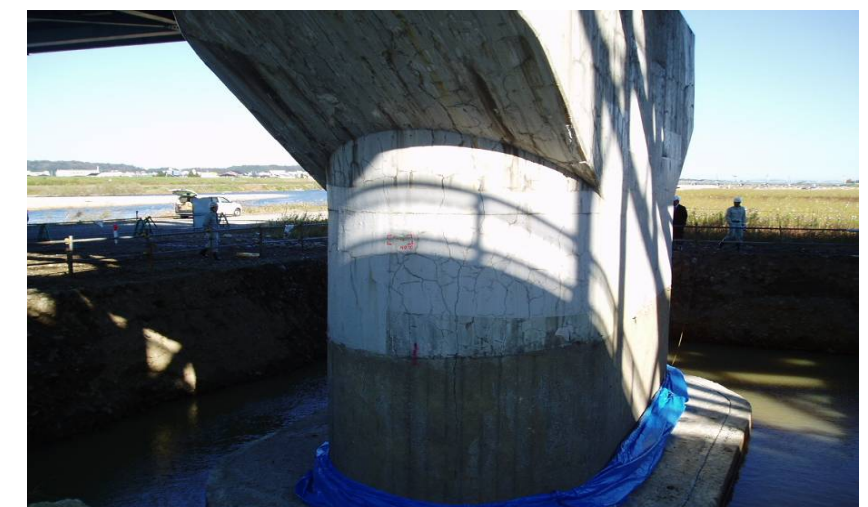
| 備考 | ① 橋脚梁部の塗装<br>② 保護塗装された橋脚梁部に、顕著なひびわれ、錆汁を伴う漏水が見られる。<br>③ ASR対策として保護塗装を行った場合でも、塗装箇所以外から水分が供給されると、その後もひびわれが進行することがある。 | | | | | | |

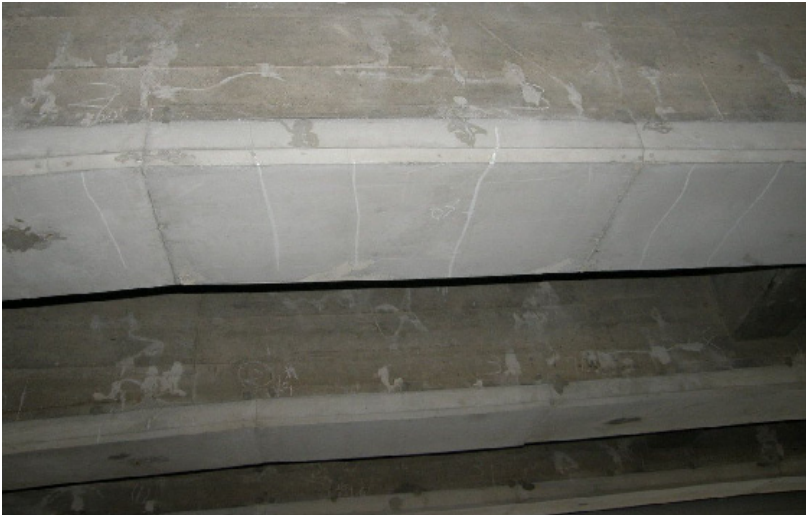
| | 写真番号 | 10.5.1 |

| | 備考 | 主桁を断面補修した箇所で、軽微なひびわれが生じている。 |

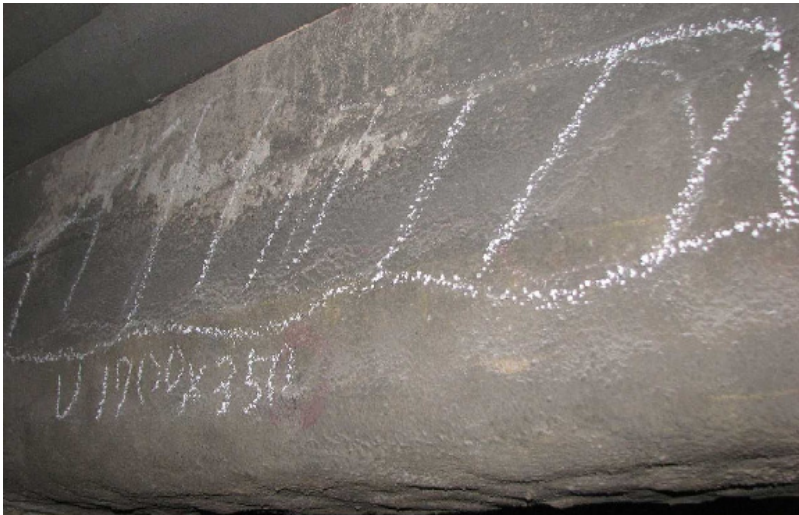
| | 写真番号 | 10.5.2 |

| | 備考 | 主桁を断面補修した箇所で、顕著なうきが生じている。 |

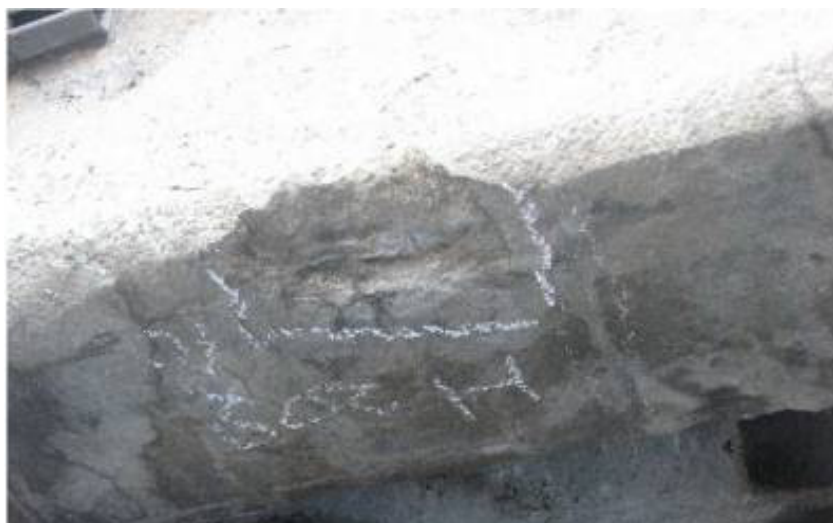
| | 写真番号 | 10.5.3 |

| 主桁を断面補修した補修材料の一部が、欠損している。 | | |

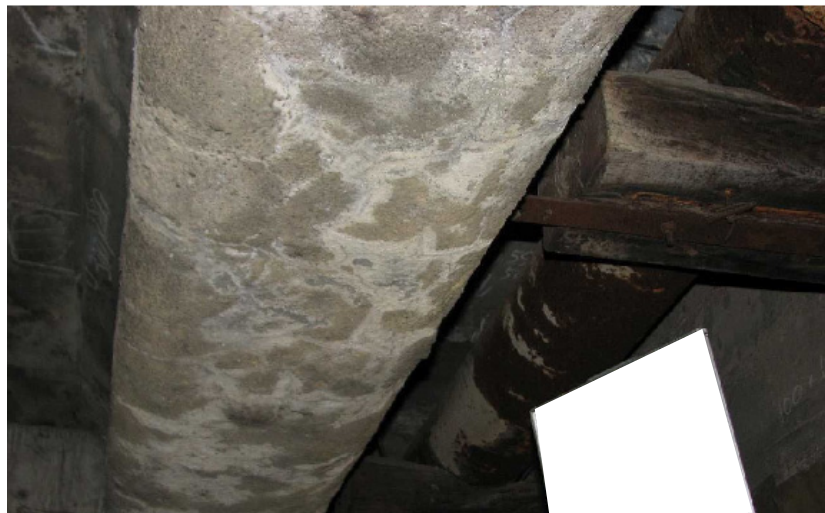
| | 写真番号 | 10.5.4 |

| 主桁を断面補修した箇所で、ひびわれ、漏水・遊離石灰が見られる。 | | |

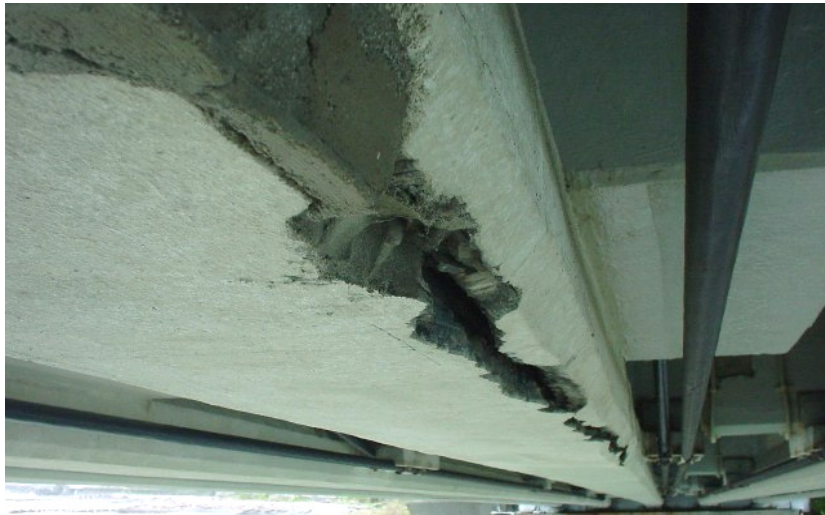
| | 写真番号 | 10.5.5 |

| 塩害により損傷した主桁の断面修復箇所に、顕著なひびわれが見られる。 | | |
