第6章 陥没候補地点におけるTVカメラ調査結果

6-1 TVカメラ調査概要および結果

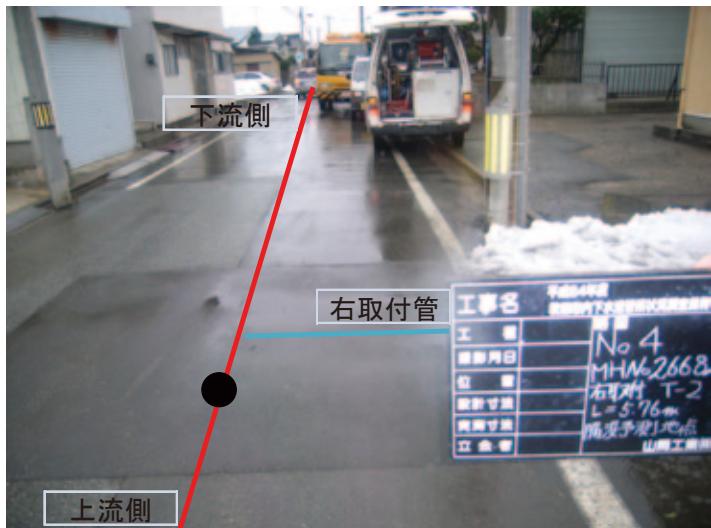
路線No.4
陥没予測地点

MHNo.26682～
L=5.76m付近

右取付管あり

異常なし

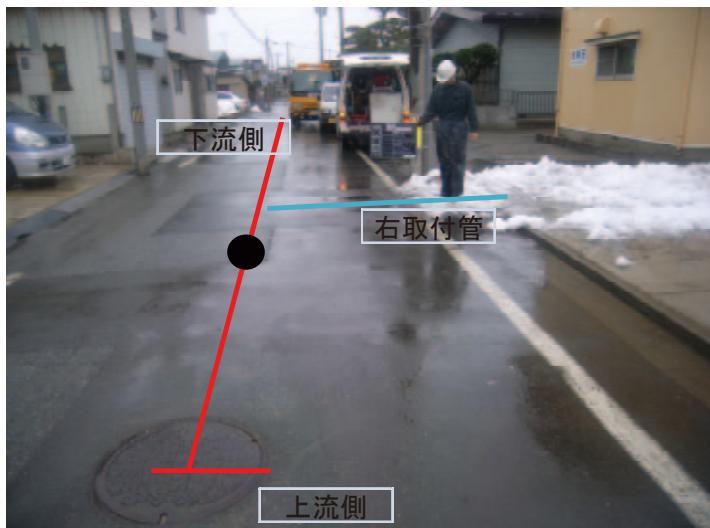
附没予測地点
管内TV調査より
MHN0.26682～
L=5.76m付近

右取付管
異常なし

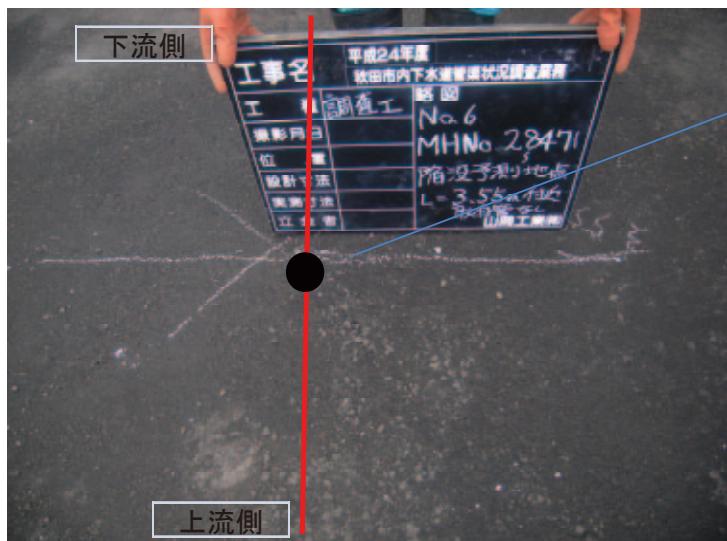
路線No.6
陥没予測地点

MHNNo.28471～
L=3.55m付近

取付管なし
異常なし

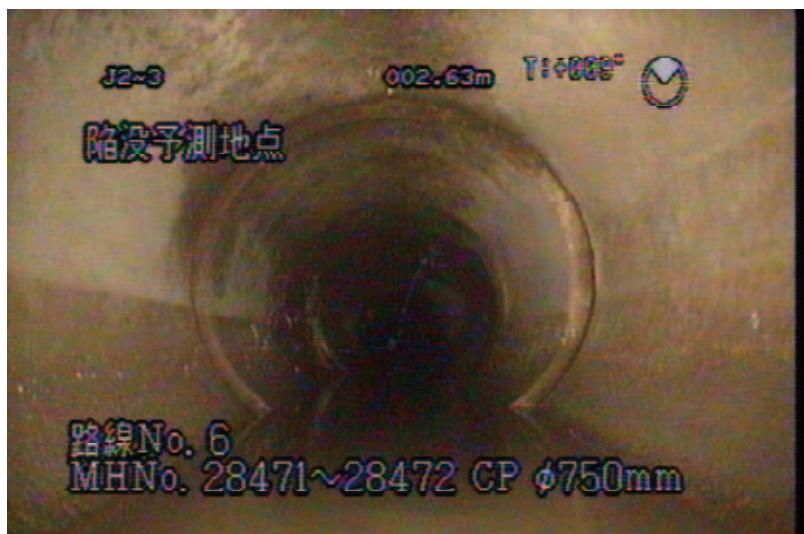
J2（継手部）2.63mにて隙間A・破損Aが見られこれより、本管内に土砂が流入し陥没に至ったと思われる。

路線No.6
陥没予測地点

MHNo.28471～
L=3.55m付近

J2
J=2.63m
隙間A 破損A

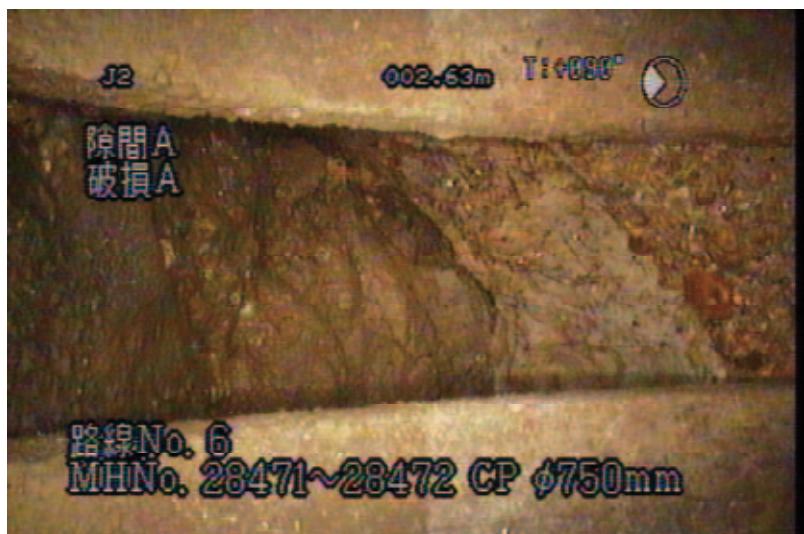
路線No.6
陥没予測地点

MHNo.28471～
L=3.55m付近

J2
J=2.63m
隙間A 破損A

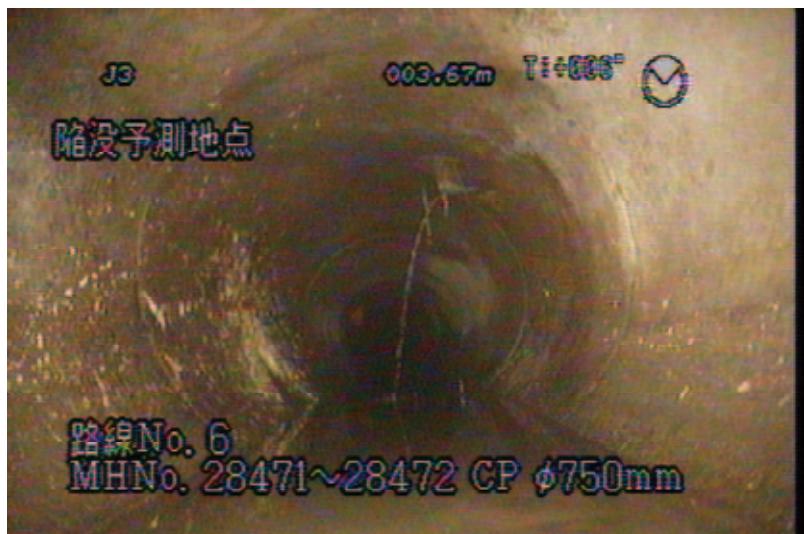
路線No.6
陥没予測地点

MHNo.28471～
L=3.55m付近

取付管なし
異常なし

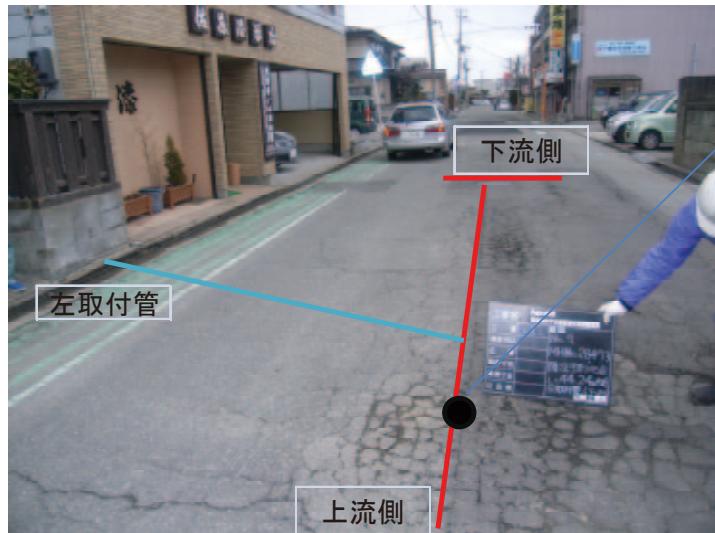
路線No.7
陥没予測地点

MHNo.28473～
L=44.24m付近

左取付管あり
管内異常なし

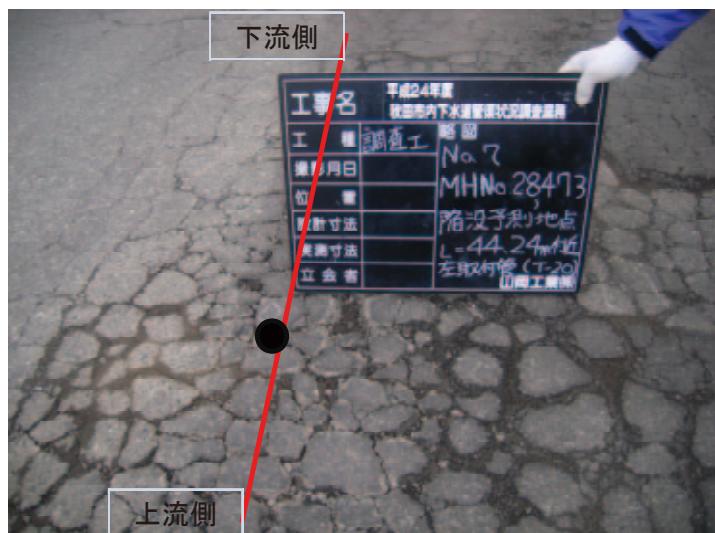
路線No.7
陥没予測地点

MHNo.28473～
L=44.24m付近

左取付管あり
管内異常なし

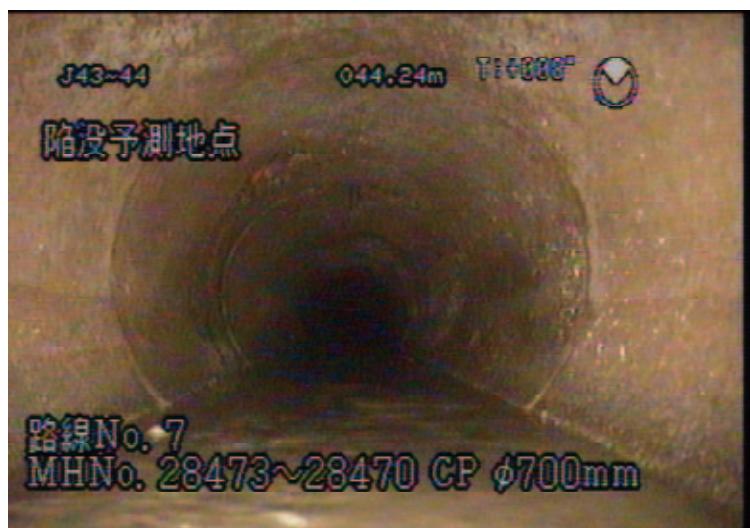
路線No.7
陥没予測地点

MHNo.28473～
L=44.24m付近

左取付管あり
管内異常なし

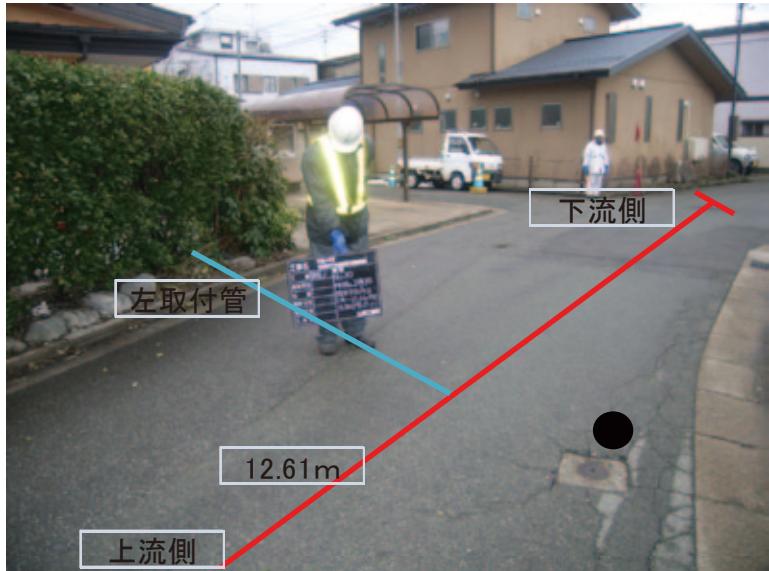
路線No.10 陥没予測地点

MHNo.21430～
L=12.61m付近

左取付管(T-5)
異常なし

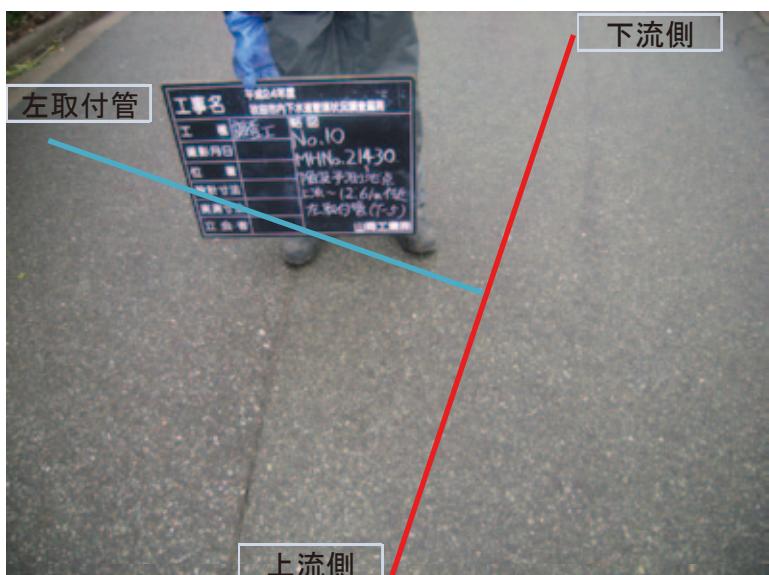
**路線No.10
陥没予測地点**

MHN0.21430～
L=12.61m付近

左取付管(T-5)
異常なし

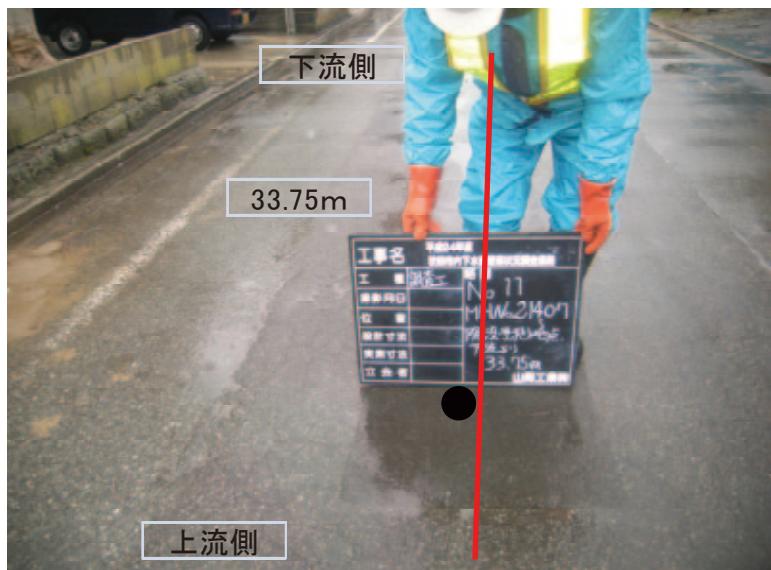
路線No.11
陥没予測地点
(下流よりTV調査)
MHNo.21407～
L=33.75m

取付管無し
異常なし

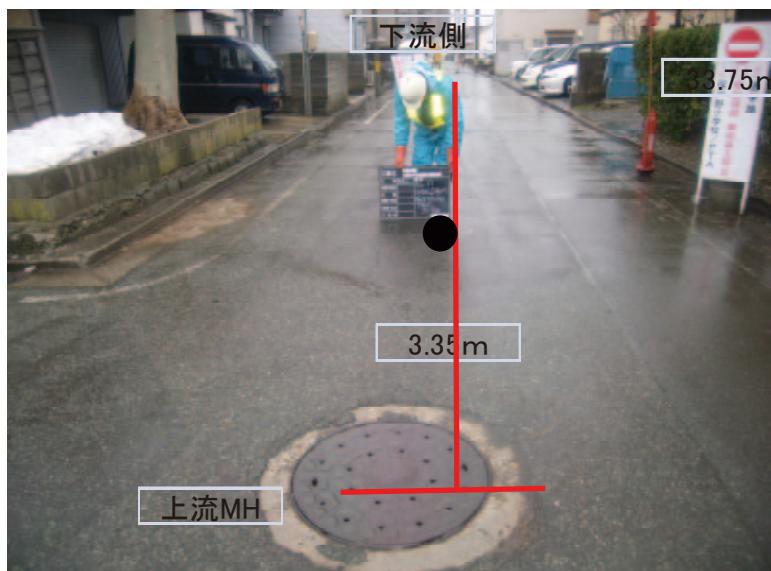
路線No.11
陥没予測地点
(下流よりTV調査)
MHNo.21407～
L=33.75m

取付管無し
異常なし

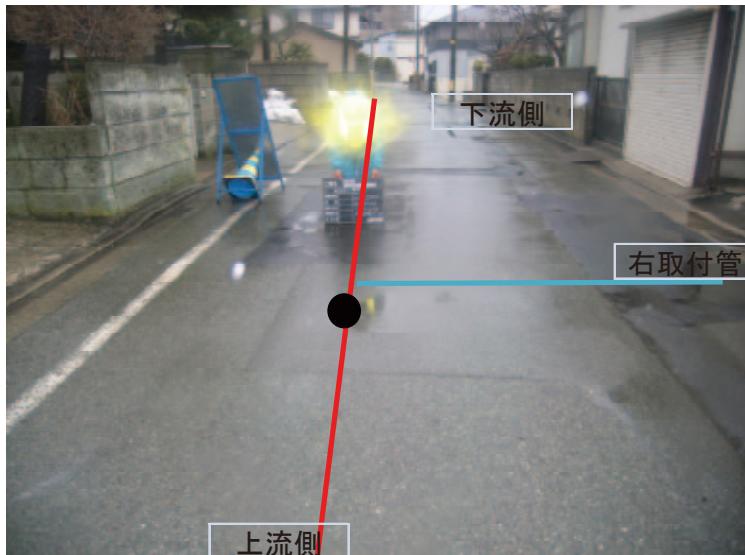
路線No.12
陥没予測地点

MHNo.21405～
L=13.82付近

右取付管(T-5)
異常なし

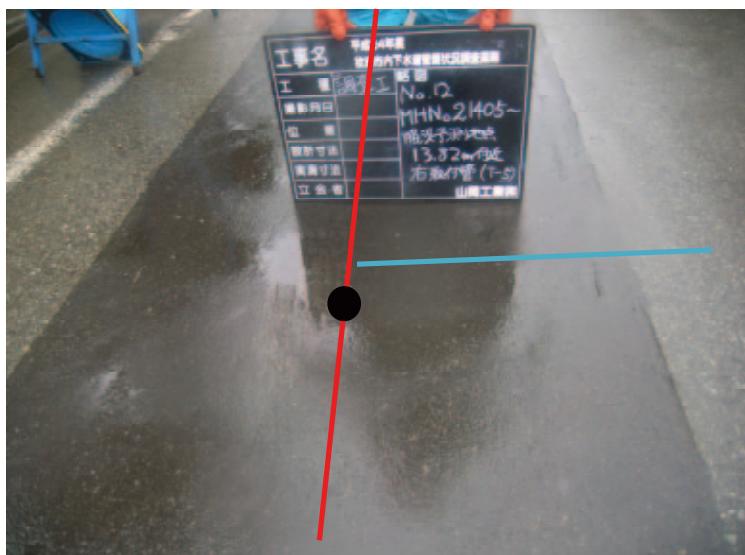
路線No.12 陥没予測地点

MHNo.21405～
L=13.82付近

右取付管(T-5)
異常なし

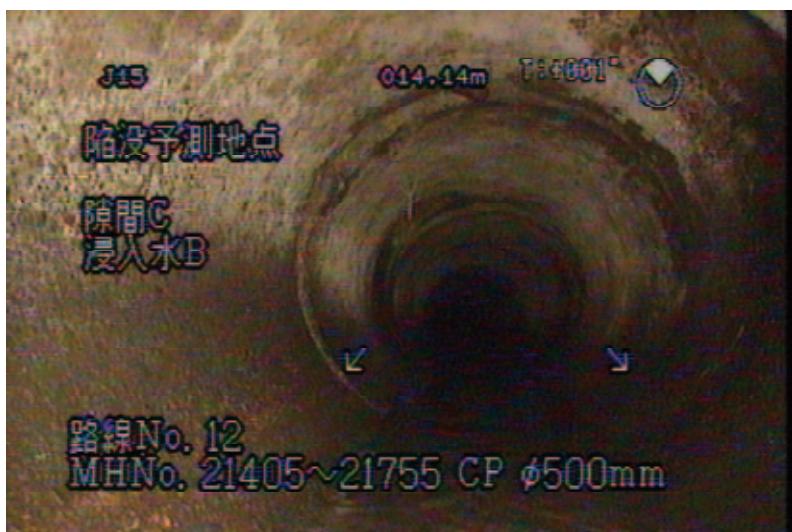
路線No.12
陥没予測地点
管内TV調査より
MHNo.21405～
L=13.82m付近
J15
隙間 C
浸入水 C

右取付管あり

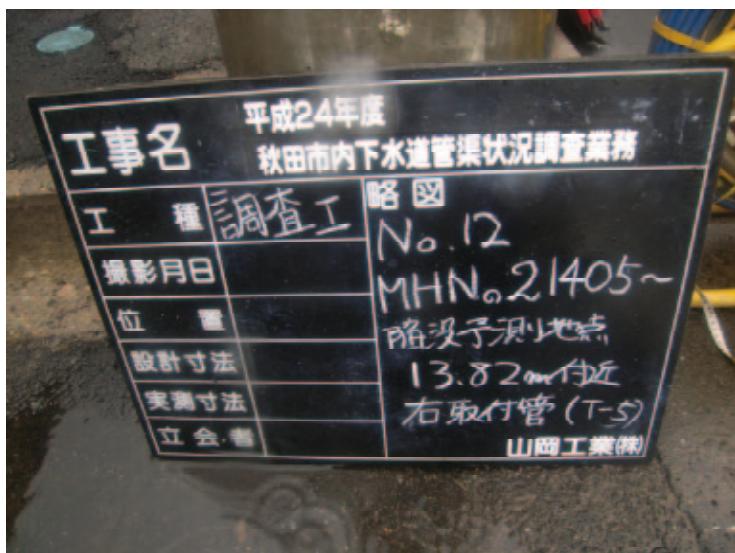
路線No.12
陥没予測地点

MHN.21405～

L=13.82付近

取付管調査状況

右取付管(T-5)

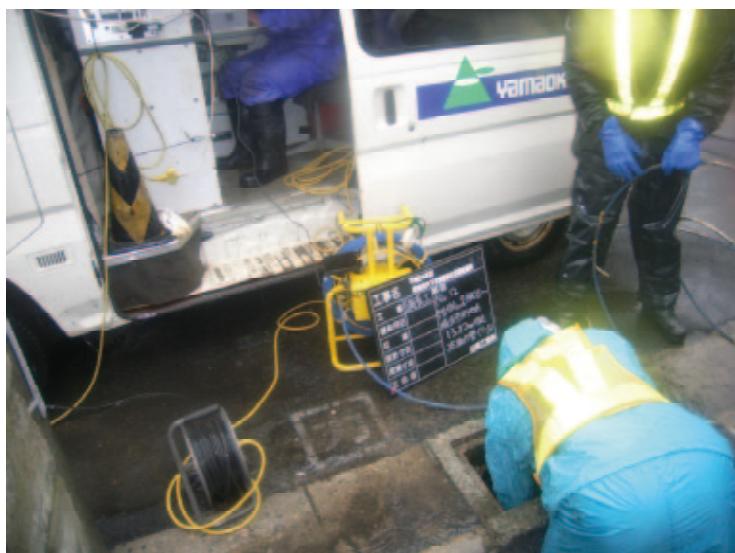
本管部・継手部での異常は見られないが付近に取付管（13.87m）の接続を確認、取付管内もカメラ調査したところ管内にて管ズレBを確認するがこれが陥没の要因とはいえない。

路線No.12
陥没予測地点

MHN.21405～

L=13.82付近

取付管内調査

J0～1

0.70m

管ずれ B
