国総研資料第 758 号

## 平成 24 年 7 月九州北部豪雨災害に関する調査

Survey on the flood disaster caused by the torrential rains in the Northern Kyusyu, in July 2012

## 平成 24 年 7 月九州北部豪雨に関する調査

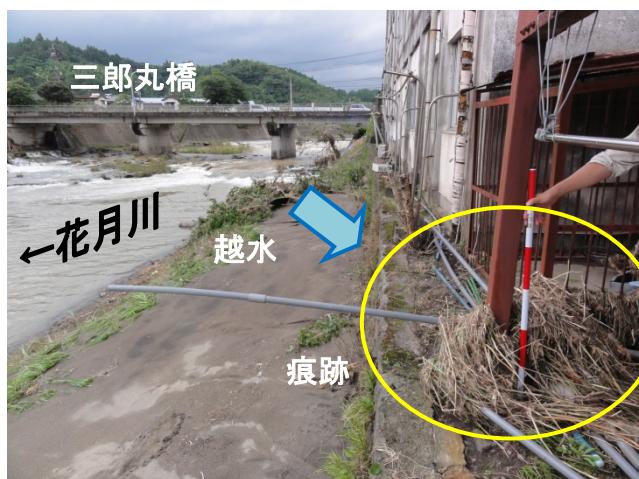
三郎丸橋左岸下流の左岸 0.4k 付近に漂流物が付着していたことから（写真-3.1.1 参照）、この付近より越水したものと見られる。越水後、氾濫流は低地に沿って流下し、左岸 0.1k 付近で花月川河道に戻ったと見られる（写真-3.1.2、3.1.3 参照）。

写真-3.1.1 左岸 0.4k 付近の漂流物

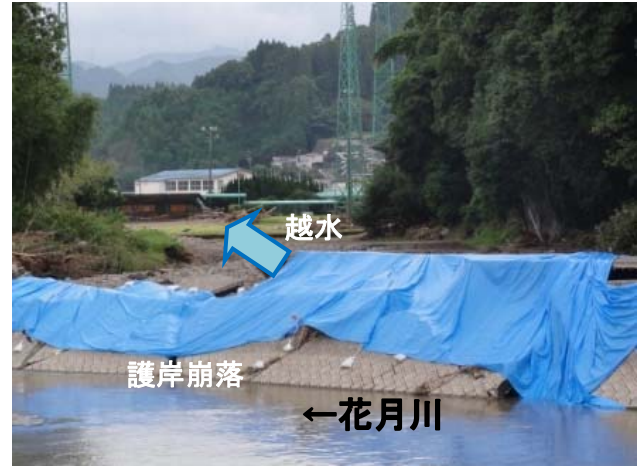
また右岸では、右岸 0.4k 付近の堤防護岸が崩落しており（写真-3.1.4 参照）、この付近より越水し、合流点付近で筑後川の河道に戻ったと見られる。

写真-3.1.4 右岸0.4k付近堤防護岸崩落状況

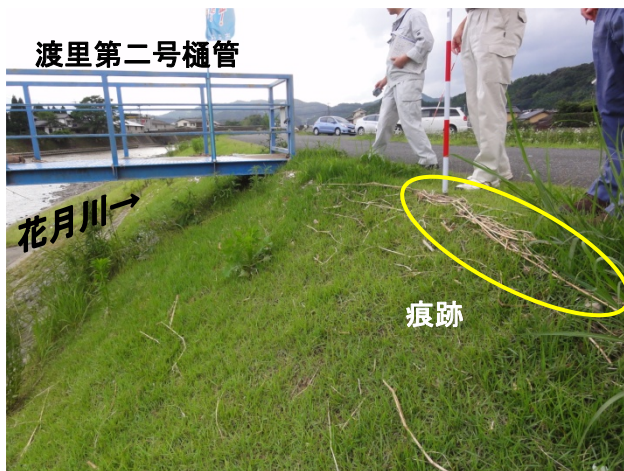
花月川の渡里第二号樋管の堤防法肩付近に漂流物が確認されたが、堤内地に氾濫した痕跡は見られなかった（写真-3.1.5参照）。一方、この樋管に流入する吹上川右岸の護岸上に漂流物が確認されていることや（写真-3.1.6参照）地元住民の証言から、当該箇所は吹上川の背水が氾濫したものと見られる。浸水箇所の地形は JR 久大本線の鉄道盛土、光岡橋の取り付け道路盛土、花月川の堤防に囲まれており、貯留しやすい地形であったと見られる。

写真-3.1.5 渡里第二号樋管の痕跡

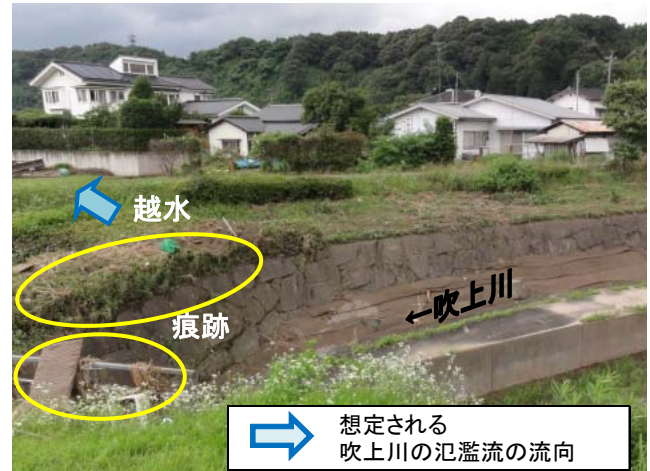
写真-3.1.6 吹上川における越水の痕跡  
(渡里第二号樋管の川裏)

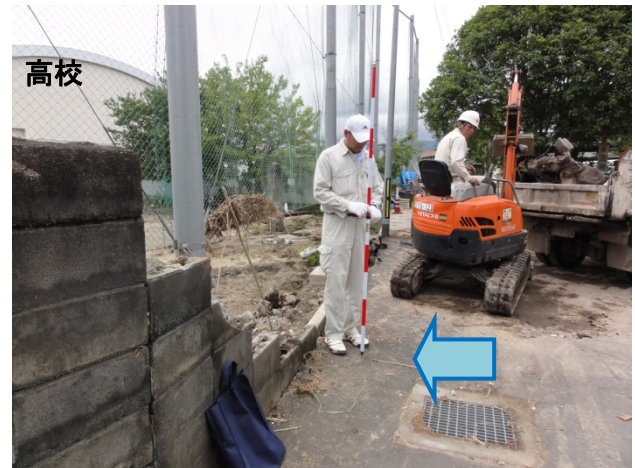
夕田橋右岸にある家屋は流木が家屋に直撃したとのことであり、1 階壁面、玄関の柱が大きく破損し、また軒先には流木や大量の土砂が堆積していた（写真-3.1.7 参照）。浸水痕跡や聞き取り調査から氾濫流は図-3.1.8 に示す経路で流下したと見られ、流下過程においてブロック塀が倒壊していた他（写真-3.1.8, 3.1.9 参照）、フェンスの倒壊などの破損事例が散見された。

写真-3.1.8 高校のブロック塀の倒壊

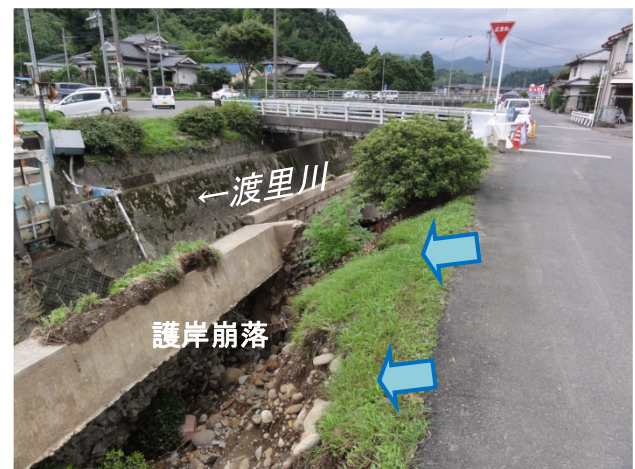
渡里川の護岸の崩落状況（写真-3.1.10 参照）から、氾濫流は最終的に渡里川に流れ込んだと見られる。

写真-3.1.10 渡里川左岸護岸の崩落状況

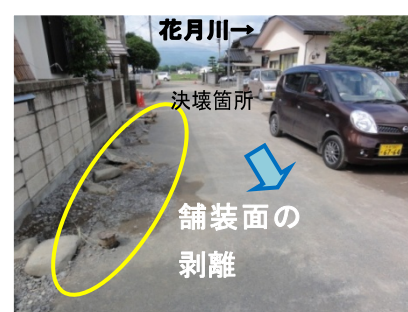
右岸 6.1k 付近で河岸侵食を伴う堤防決壊が生じ（写真-3.1.14 参照）、河岸に近接していた家屋が倒壊した（写真-3.1.15 参照）。氾濫流は住宅地内の道路を流下し水田地帯に流れ込んだと見られる（写真-3.1.16, 17 参照）。住宅地内の浸水深は 20～60 cm 程度と比較的小さいものであったが、聞き取り調査によると「浸水当時は歩けないほど流速が大きかった」とのことであった。住宅地内の道路の舗装面が剥離しており（写真-3.1.18 参照）、高速の氾濫流が住宅地内の道路を流下したことを裏付けている。

写真-3.1.18 道路舗装面の剥離

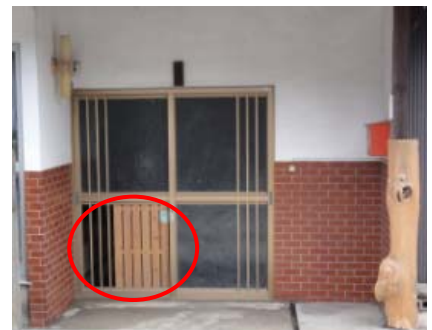
道路より川側の方が、山側に比べて地盤高が高いことから、川側よりも山側の家屋で浸水深が大きくなり、床上浸水が多く発生していた。床上浸水被害のあった家屋のうち、溢水した地点に近接する家屋では、玄関扉が破損しており、流木等により破損したと見られる（写真-3.2.3 参照）。

写真-3.2.3 家屋の玄関扉の破損状況

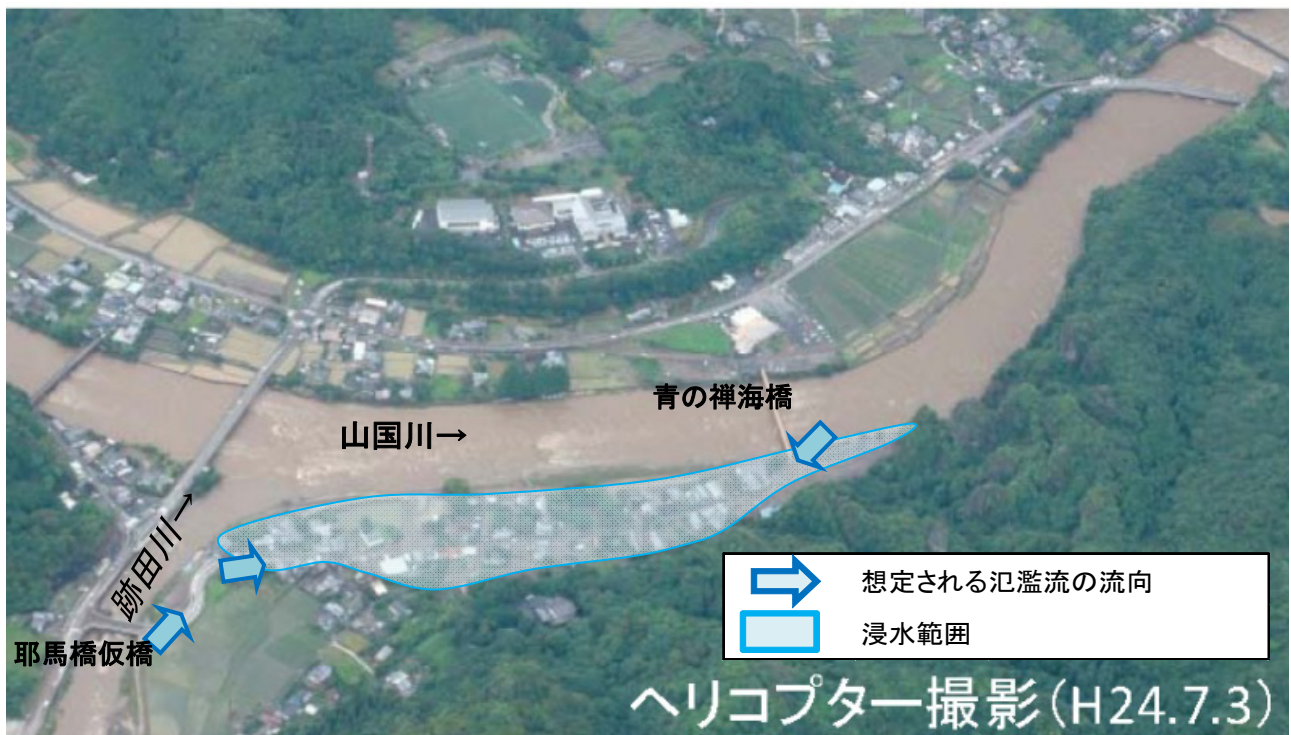
青地区の下流部にある青の禅海橋から山付き部までの堤防未整備区間と、上流側にある架け替え中の耶馬橋の仮橋付近より溢水して、氾濫流が青地区の集落到流れ込み、浸水が発生したと見られる。（写真-3.2.4～3.2.8 参照）。

写真-3.2.4 下流側の堤防未整備区間における洪水時の状況※九州地方整備局より提供

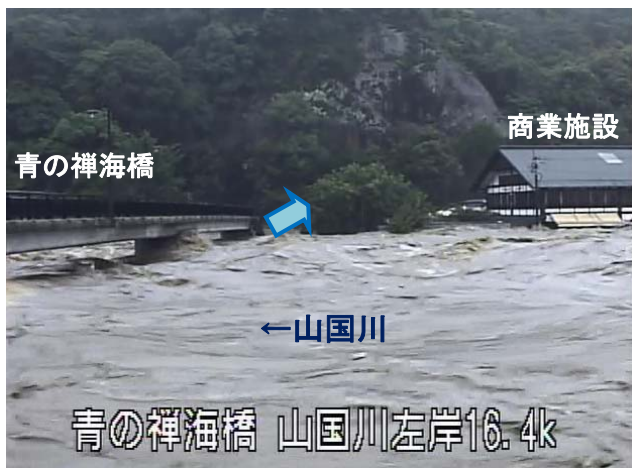
写真-3.2.5 下流側の堤防未整備区間における  
7月3日洪水時の状況（CCTV映像）

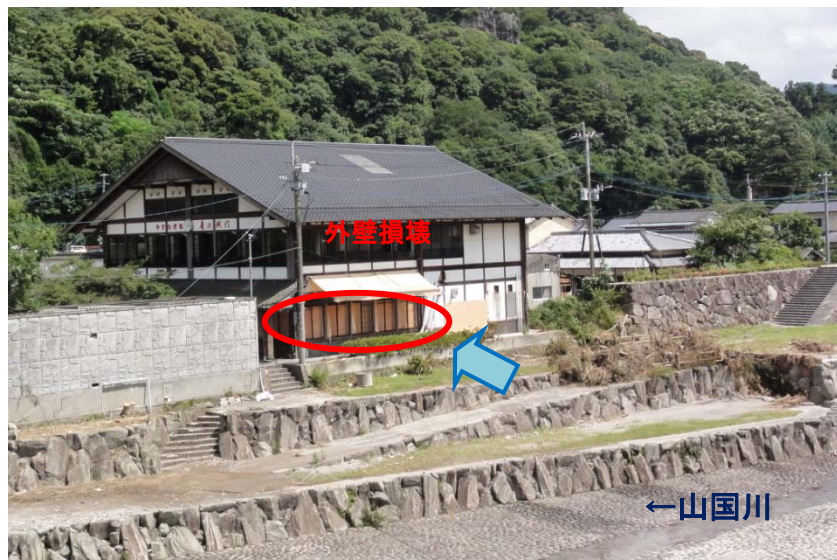
青の禅海橋付近にある商業施設の 1 階部分の外壁が大きく損壊しており、流木等の漂流物により大きく損壊したものと見られる（写真-3.2.9 参照）。

写真-3.2.9 商業施設1階外壁の損壊状況

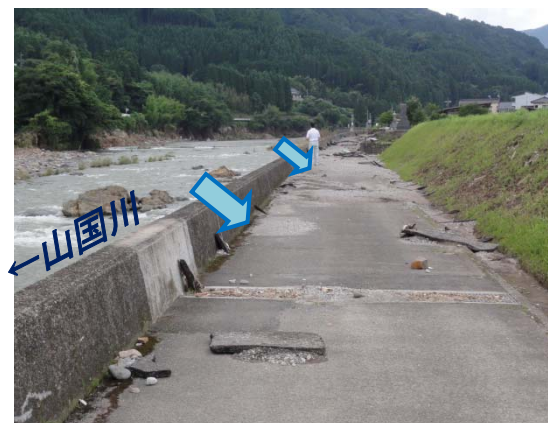
堤防沿いの舗装道路において剥離が確認された（写真-3.2.11 参照）。また、河川に面している生活改善センターや家屋の外壁が損壊しており（写真-3.2.12, 3.2.13 参照）、流木等の漂流物によるものと見られる。

写真-3.2.11 左岸 21.5k 付近の道路における舗装の剥離

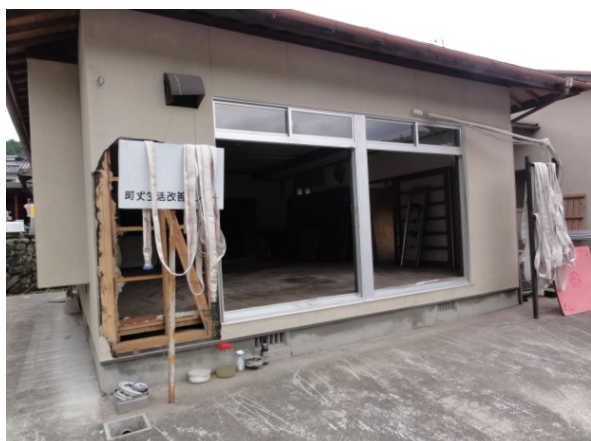
写真-3. 2. 12 生活改善センターの外壁損壊

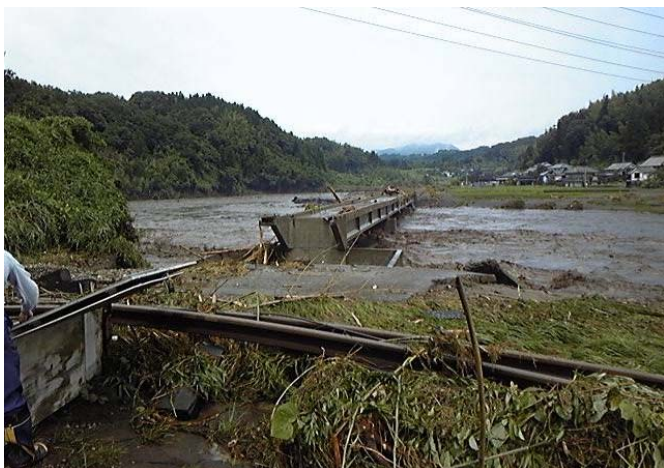
鉄道関係では、橋梁の流失（写真-4.1.1 参照）や橋脚の沈下（写真-4.1.2 参照）、路盤の流出、線路への土砂流入等により、福岡県、大分県、熊本県を中心に 4 事業者 15 路線 23 区間（九州地方のみ）で運転休止になった（表-4.1.6 参照）。1 週間以上にわたって運転休止になった区間は 4 路線 8 区間にも及んだ（図-4.1.1 参照）。中でも、豊肥本線の宮地駅～豊後竹田駅の区間では、平成 25 年 8 月 4 日までの 1 年 1 ヶ月間にわたって運転休止となった。

写真-4.1.1 豊肥本線第一大野川橋梁流失  
（大分県豊後大野市）

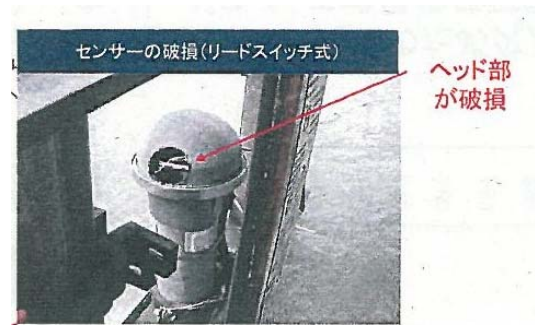
山国川柿坂水位観測所では、H.W.L. (9.63m)、堤防高 (9.16m) に対して、主水位計が 8.0m、副水位計が 6.1m までしか計測できない構造となっていた。また、洪水時の流下物により主水位計、副水位計のいずれも破損した (写真-6.2.1 参照)。このため、水位が氾濫危険水位を超過している期間に欠側が発生した。

写真-6.2.1 水位計の破損  
(山国川柿坂水位観測所)

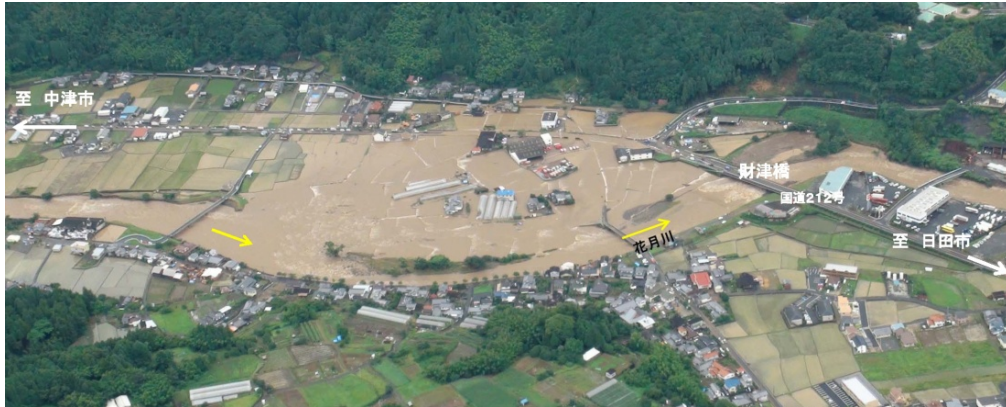
7月3日には出水直後よりヘリコプターを活用することにより広域にわたる被災状況や浸水状況を速やかに把握することができ、上空からの調査が効果的であることが分かった（写真-6.2.3 参照）。

写真-6.2.3 ヘリコプターによる浸水状況の把握（日田市三和 H24.7.3 12時）<sup>2)</sup>

一方、悪天候時や夜間はヘリコプターによる調査ができないため、人工衛星、無人飛行機、無人ヘリコプター等の適用についても検討する必要がある。
