## 4. 九州北部豪雨における浸水被害の調査

## 4.2 家屋等被害に関する調査

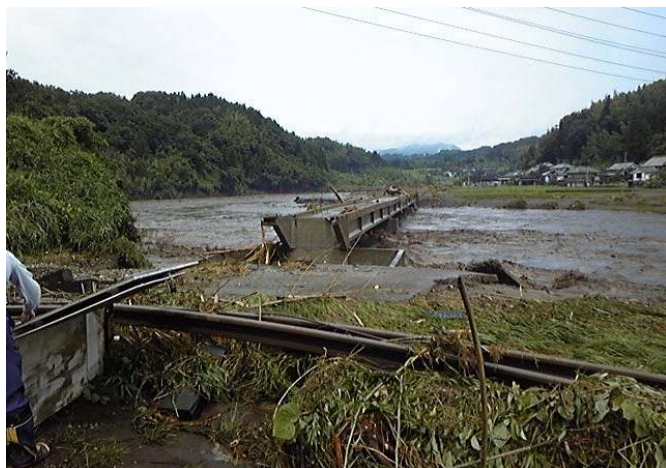
鉄道関係では、橋梁の流失（写真-4.1.1 参照）や橋脚の沈下（写真-4.1.2 参照）、路盤の流出、線路への土砂流入等により、福岡県、大分県、熊本県を中心に 4 事業者 15 路線 23 区間（九州地方のみ）で運転休止になった（表-4.1.6 参照）。1 週間以上にわたって運転休止になった区間は 4 路線 8 区間にも及んだ（図-4.1.1 参照）。中でも、豊肥本線の宮地駅～豊後竹田駅の区間では、平成 25 年 8 月 4 日までの 1 年 1 ヶ月間にわたって運転休止となった。

写真-4.1.1 豊肥本線第一大野川橋梁流失  
（大分県豊後大野市）

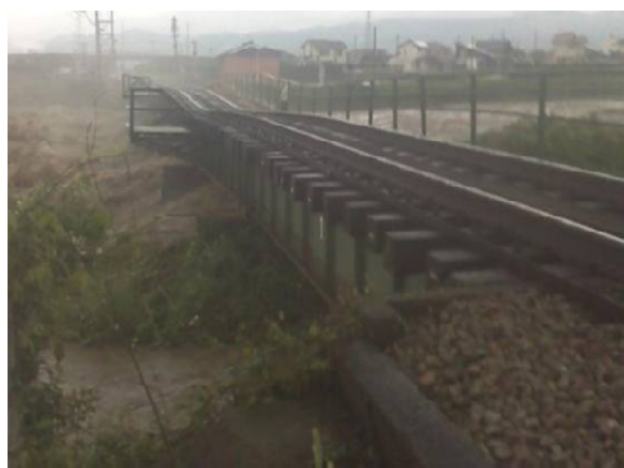
写真-4.1.2 久大本線隅の上橋梁 橋脚の沈下  
（福岡県うきは市）

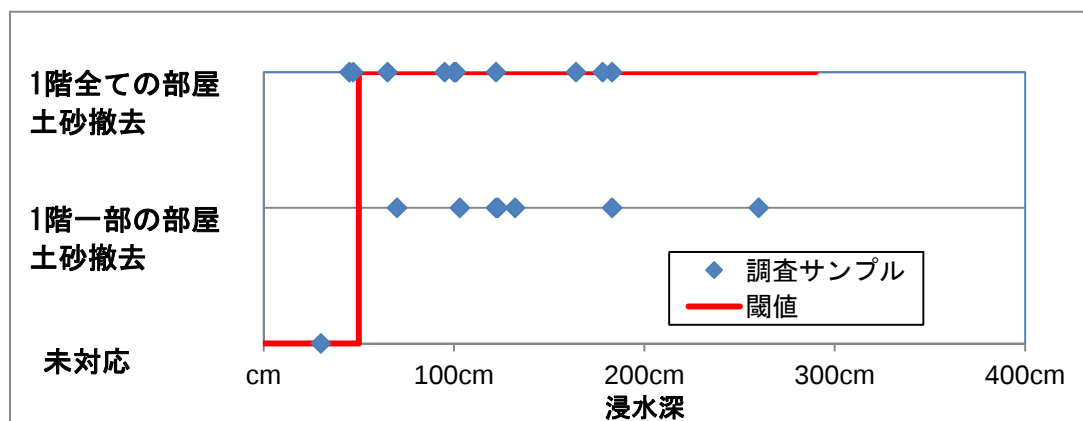
図-4.2.1 浸水深と床下土砂撤去の対応状況との関係

浸水時には、基礎の床下換気孔（一般的には敷地から 20cm の高さ<sup>24)</sup>）から土砂混じりの氾濫水が床下に流入し、土砂が堆積する。この汚濁物を含む土砂堆積物を放置すると、臭気やカビ等の衛生面に影響するほか、シロアリの発生により構造部材の耐久性に影響する。このため、床を撤去して土砂を撤去後に、床を再設置する必要がある。

調査事例ごとに、敷地からの浸水深別に、対応状況を「1 階全部屋の床下土砂を撤去」、「1 階の一部の部屋の床下土砂を撤去」、「未対応」の 3 つに分けてプロットした（図-4. 2. 1 参照）。敷地からの浸水深が 30 cm を超えると浸水深の大小に関係なく全ての部屋あるいは一部の部屋について土砂撤去を実施している。

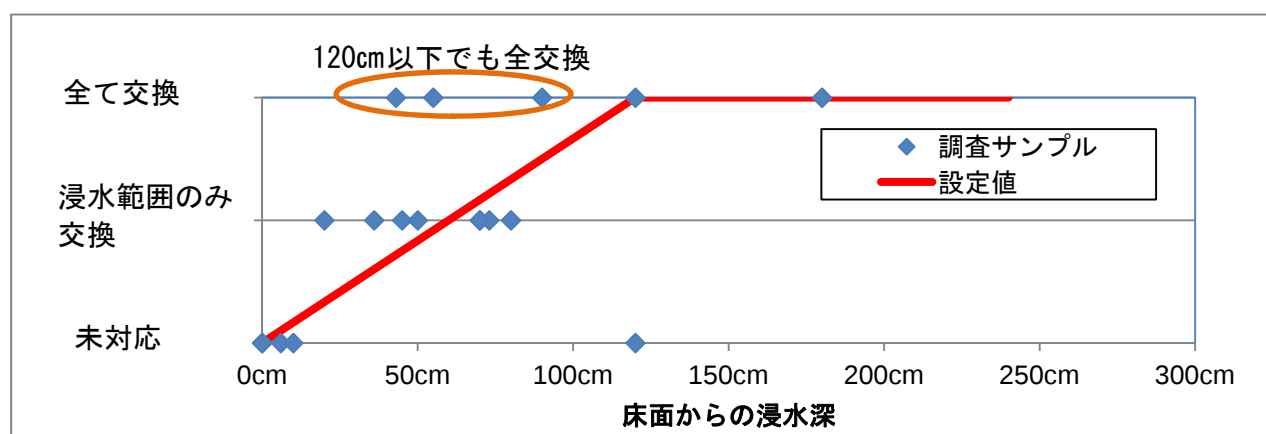
図-4.2.3 浸水深と内壁の補修状況との関係

今回の調査結果を図-4.2.3に示す。床上 120 cm 以下でも天井まで交換している事例があった他、120 cm を超えてカビ等の被害が生じても補修等していない事例も見られたが、床上まで浸水すると内壁に被害が発生し、概ね全ての世帯で何らかの補修が行われていた。

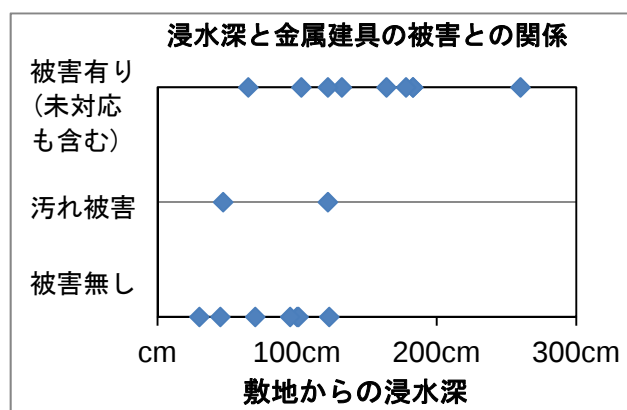
図-4.2.5 浸水深と金属建具の被害との関係

金属建具は、金属製の玄関扉やサッシ、窓のことをいう。敷地からの浸水深と金属建具の被害との関係を、図-4.2.5 に示す。被害が発生した事例は、窓ガラスの破損や玄関扉の損壊などの被害であった。敷地からの浸水深が 123 cm で被害が生じていない事例もあったが、浸水深が 65 cm で被害が生じている事例もあり、浸水深と被害の発生との関係は見られなかった。

これらは、浸水以外の流体力や漂流物の衝突により、被害が生じたものと考えられる。
