平成23年(2011年)長野県北部の地震による 道路橋等の被害調査報告

Reconnaissance Report on Damage to Road Bridges and Snow-shed by the 2011 Nagano-ken Hokubu Earthquake

本報告書は、2011 年 3 月 12 日に発生した長野県北部の地震により被災した長野県栄村の道路橋及びスノーシェッドに対する地震被害を調査した結果をとりまとめたものである。

This report summarizes damage of road bridges and a snow-shed by the 2011 Nagano-Ken Hokubu Earthquake.

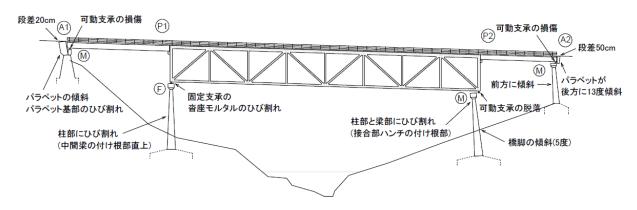
図-4.1.2 中条橋の損傷状況

図-4.1.2 に中条橋の損傷状況を示す。A1 橋台においては,橋台背面盛土の沈下,橋台の傾斜・損傷及び支承の損傷が確認された(写真-4.1.3~4.1.8)。背面盛土は4m程度の区間に渡って沈下が生じており,段差は橋台背面側で約20cm(写真-4.1.4),アプローチ道路側で約10cmであった(写真-4.1.5~4.1.7)。橋台の打ち継ぎ部では約11mmの隙間が生じていた(写真-4.1.9)。A1 橋台の可動支承は破壊し,上沓と下沓間に大きなずれが生じるとともに(写真-4.1.10),桁端部とパラペットが接触し,パラペットの基部にひび割れが生じていた(写真-4.1.10)。

A2 橋台においても、A1 橋台と同様に背面盛土の一定区間(6~7m 程度)が大きく沈下し、橋台背面側で約 50cm の段差が生じていた(写真-4.1.11~4.1.13)。A2 橋台の躯体は、たて壁が前方に傾斜する一方、パラペットは後方に約 13 度傾斜しており、パラペット基部には桁との接触の影響とみられる大きなひび割れが確認され、支承部も損傷していた(写真-4.1.14~4.1.17)。

P1 橋脚においては、遠方からの目視の範囲で、柱の中間梁付け根部直上にコンクリートの損傷(写真-4.1.19, 4.1.20)が確認された。また、トラス桁の固定支承の沓座モルタルの割れが確認されたが、支承本体には特段の損傷は確認されなかった(写真-4.1.18)。

P2 橋脚においては、躯体が谷側に 5 度程度傾斜していることが確認された(写真-4.1.21)。柱と梁の接合部ハンチの付け根において柱と梁のそれぞれにひび割れが見られたものの、柱には大きな損傷は確認されなかった(写真-4.1.22~4.1.24)。上流側と下流側の両可動支承とも、橋脚の傾斜に伴うものとみられる上沓の脱落が生じていた(写真-4.1.25、4.1.26)。

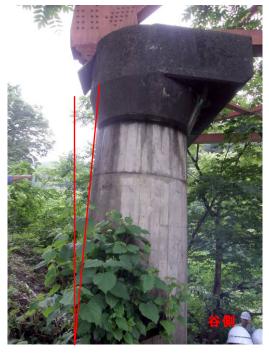
写真-4.1.21 P2 橋脚の傾斜(谷側に5度程度)と支承部の損傷

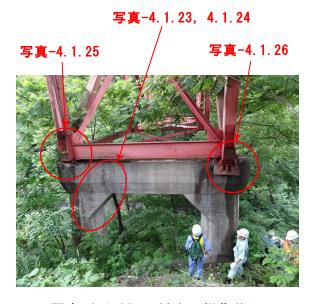
写真-4.1.22 P2 橋脚の損傷状況

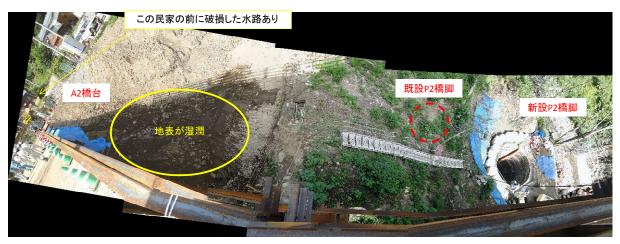
2012 年 9 月の現地調査時においては、A2 橋台および前面には地表が湿潤した箇所が見受けられた。これは、破損した水路から流出した水によるものと考えられる(**写真-4.1.27**)。当該橋付近における地盤変状の状況に関連する情報について、長野県職員および現場作業員にヒアリングを行ったところ、次の回答を得た。

- ・A2 橋台の背後の民家沿いに設けられている水路が破損している。破損が地震によるものかどうかは不明。
- ・同水路は中条川の河道付近に流すような流末処理がなされているが,現在,排水施設 からの排水が見られない。ただし,どの時点で排水不良が生じたかは不明。

仮に、上記の水路の破損や排水不良が地震前からのものであれば、水路からの水の流出がA2橋台、P2橋脚周辺地盤への地下水の供給源になっていた可能性が考えられる。

写真-4.1.27 A2~新設 P2 橋脚周辺の状況 (工事用の仮橋の上から撮影した複数の写真を合成したもの)

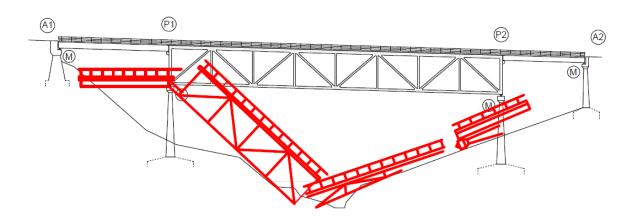
図-4.1.3 地震後の落橋状況

P2 橋脚が P1 橋脚側に向かって倒壊し、ワーレントラス桁および P2-A2 間の単純桁が落下するとともに、A1-P1 間の単純桁も A1 橋台から脱落し、他端が P1 橋脚に引っ掛かっていた。当時、栄村の森観測所では $278 \, \mathrm{cm}$ の積雪深が観測されていたことから、落橋の原因は橋上の積雪に伴う雪の重量により、地震後に傾斜して不安定となっていた P2 橋脚が倒壊したためと考えられている。

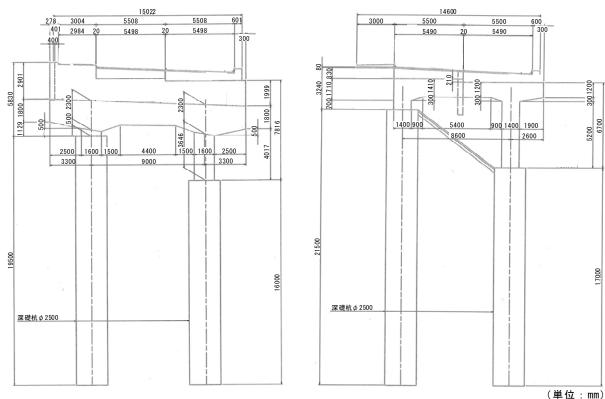
図-4.3.2 P1 橋脚(左側), P2 橋脚(右側)の構造図

本橋は、橋軸直角方向に対して地盤が千曲川側(南側)に向かって大きく傾斜しており、ラーメン橋脚の柱高さが左右で大きく異なると共に、 $P1\sim P2$ 間および $P2\sim A2$ 間の山側(北側)は上部構造の幅が狭まり、よう壁が接するという構造的特徴を有している(\mathbf{Z} -4.3.1 \sim 4.3.2)。

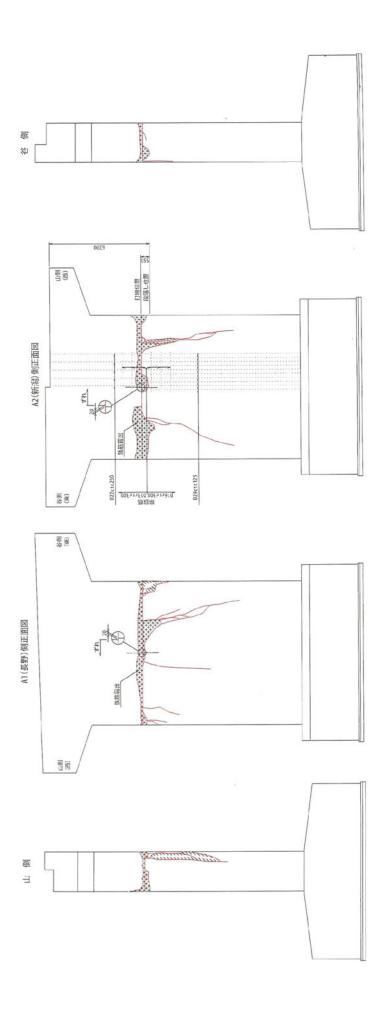
図-4.4.2 b1 橋脚の損傷状況(資料提供:長野県)

P1 橋脚については、損傷箇所の補修工事のため直接損傷状況を確認することは出来な かった (写真-4.4.8)。 当該橋脚には、柱基部から 9.3m の高さ (橋脚天端から 6.2m 下 方)の位置に軸方向鉄筋の段落し部が設けられ、その 0.55m 上方にコンクリートの打ち継 ぎ目がある。長野県が実施した調査によれば、打ち継ぎ部付近でコンクリートの剥落等が 生じるとともに、斜め下方に伸びるひび割れが確認されている(図-4.4.2)。

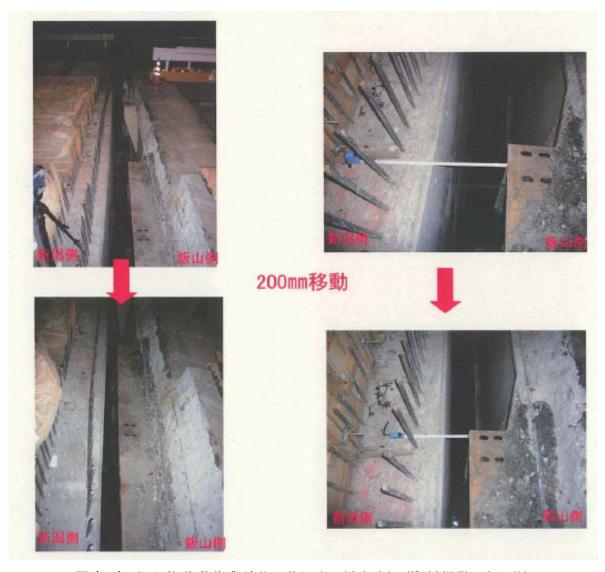
写真-参.2.1 桁移動作業前後の状況(A2 橋台上)(資料提供:長野県)

上部構造は、地震後に全体的に A1 側 (飯山側) に残留変位が生じた状態となっていたことから、飯山側の 1 径間 I 桁部を 100mm, 3 径間連続箱桁部 200mm それぞれ津南側に桁を油圧ジャッキにてジャッキアップして原位置に移動する作業が実施されている。作業前後の A2 橋台上の状況を写真-参. 2.1 に示す。

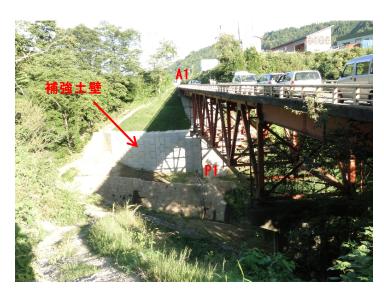
写真-参.5.1 A1 橋台周辺の復旧状況

境川橋については、A1橋台背面土が大規模に崩壊したため、下部構造周辺の土工部について復旧が行われた。復旧の内容を表-参.5.1、A1橋台付近の状況を写真-参.5.1に示す。A1橋台とP1橋脚の間には、補強土壁(テールアルメ)が設置されていた。また、A2橋台の千曲川側の斜面は、アンカー工による補強がなされていた。

復旧内容
A1 橋台~P1 橋脚周辺	盛土工,排水工,補強土壁工
A2 橋台周辺	アンカー工,吹付法枠工,擁壁工
