## 参考資料：復旧状況等

本参考資料には、2012年9月28日における調査時の状況を示す。

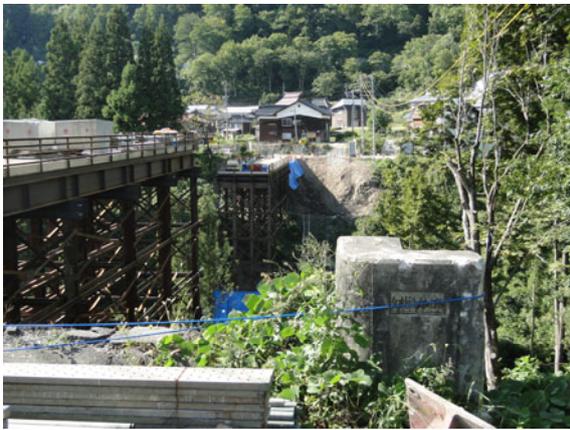
写真-参.1.1 A1橋台側からみた状況

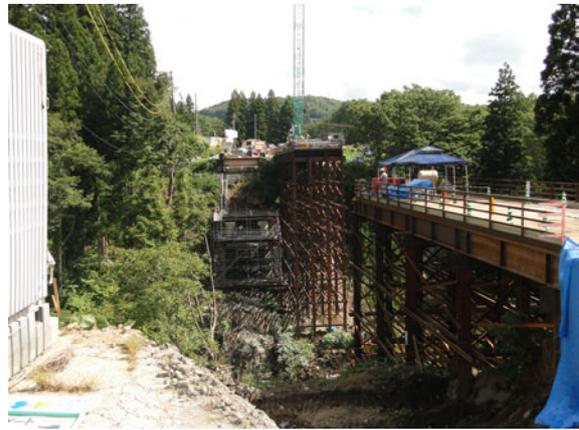
写真-参.1.2 A2橋台側からみた状況

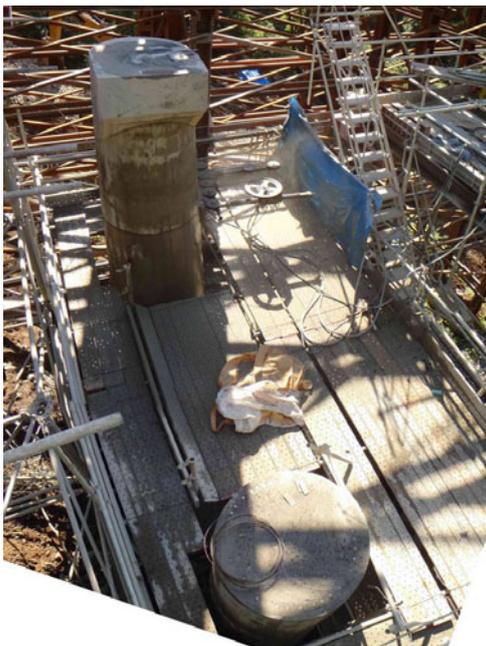
写真-参.1.3 既設橋 P1 橋脚の撤去状況

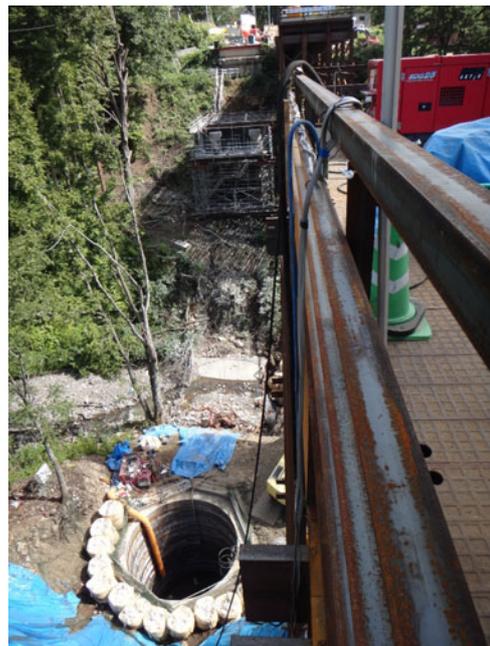
写真-参.1.4 P2 橋脚の深礎杭の建設状況

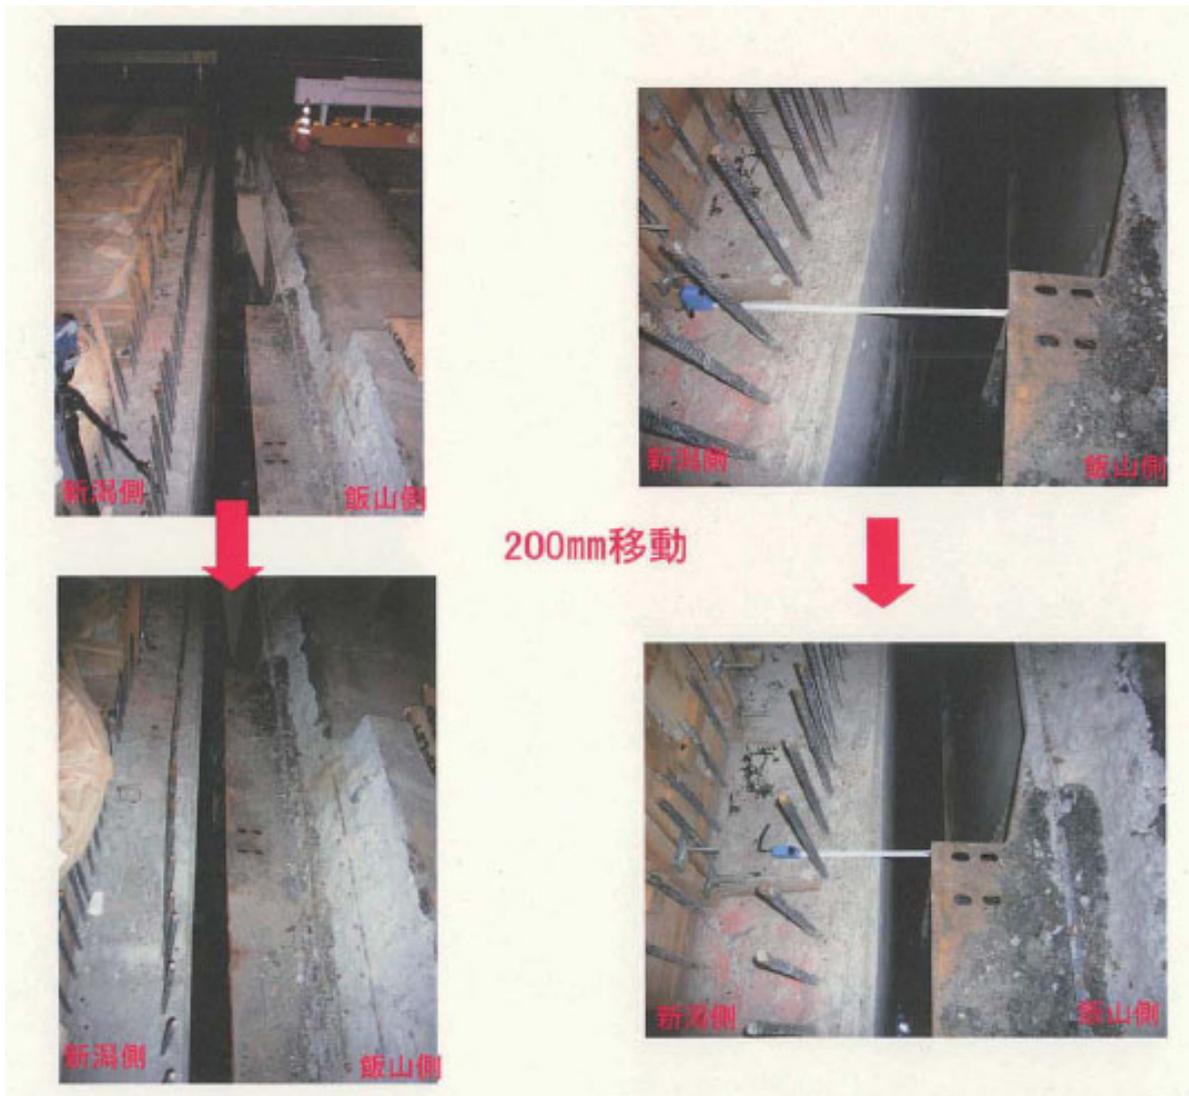
写真-参. 2.1 桁移動作業前後の状況 (A2 橋台上) (資料提供:長野県)

上部構造は、地震後に全体的に A1 側（飯山側）に残留変位が生じた状態となっていたことから、飯山側の 1 径間 I 桁部を 100mm、3 径間連続箱桁部 200mm それぞれ津南側に桁を油圧ジャッキにてジャッキアップして原位置に移動する作業が実施されている。作業前後の A2 橋台上の状況を写真-参.2.1 に示す。

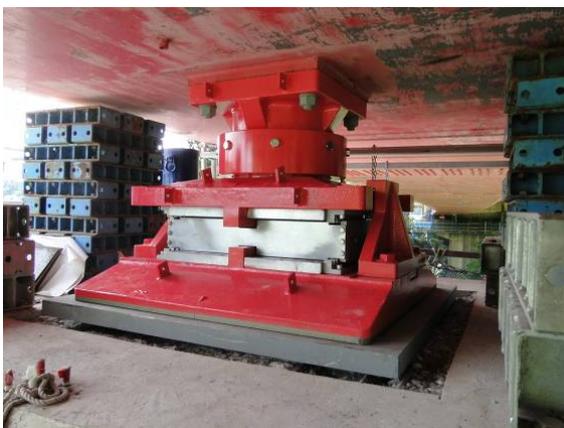
写真-参. 2.2 支承の据付状況 (P2 橋脚上)

損傷した支承については、従前同様の仕様の支承を新たに作成してこれを据付けることとなっており、2012 年 9 月の現地調査時点では、新しい支承は仮固定状態で（写真-参.2.2）、上部構造の重量はジャッキにて支持している状態であった（写真-参.2.3～写真-参.2.5）。

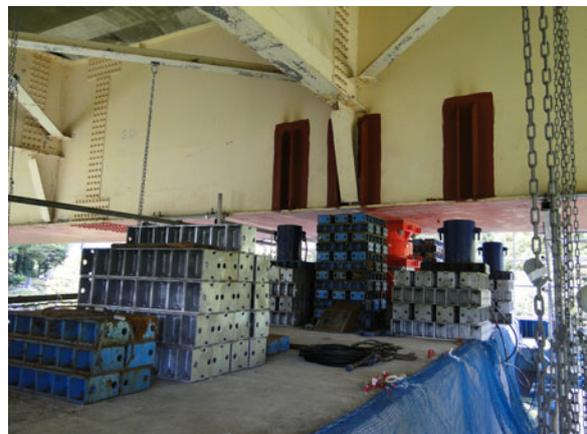
写真-参. 2.3 支承周りの状況

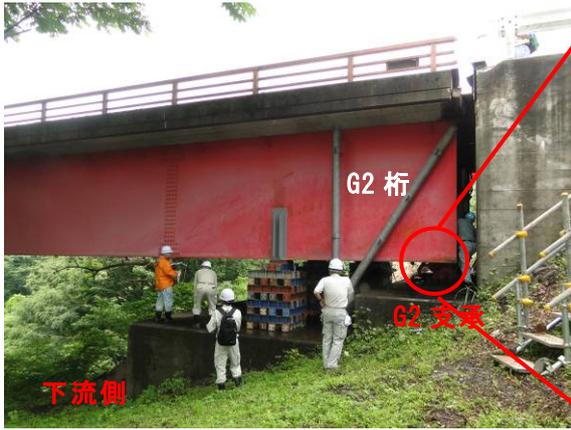
写真-参. 2. 4 A2 橋台上支承部の復旧状況

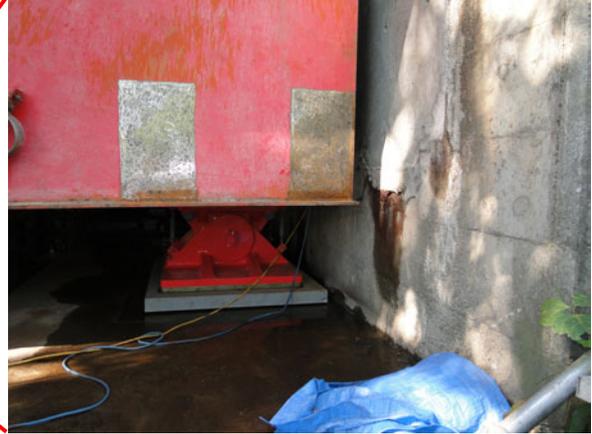
写真-参. 2. 5 A2 橋台上支承部の復旧状況  
(拡大)

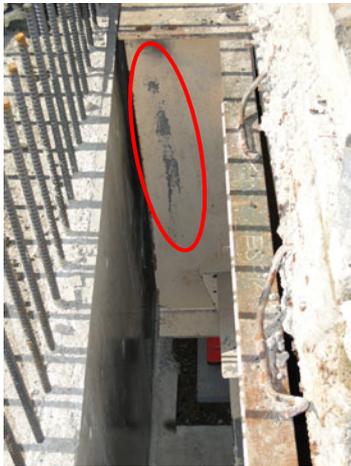
A1 橋台では、橋台パラペットを打替え中あり、踏掛版の撤去再構築の準備を行っていた（写真-参.2.6）。ここでも、I 桁のウェブの変状による塗膜のはがれが確認された。なお、踏掛版については、一部取り壊し始めているところであったが、ヒアリングによると取り壊し前には橋台背面土の沈下による踏掛版下面の空洞は見られなかったとのことであった。

写真-参. 2. 6 A1 橋台パラペットの復旧状況  
と I 桁部のウェブの変状

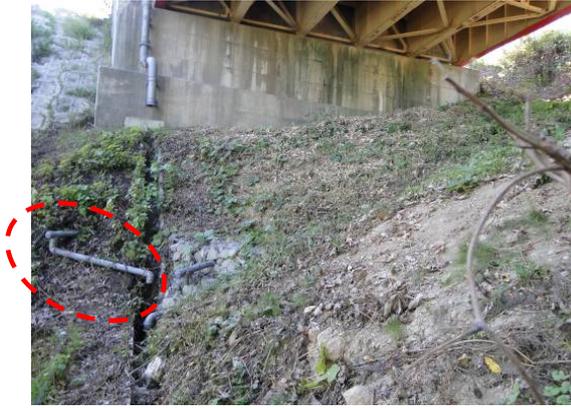
写真-参. 3.1 A1 橋台部の横ボーリングによる水抜き（左端のパイプ部）

A1 橋台では、橋台背面の一部を EPS 及び良質土に置き換えて軽量化を図り作用力を低減するという対策がとられていた。また、A1 橋台付近には山側から湧水があり地下水位が高いことから、横ボーリングによる排水工も合わせて行われていた（写真-参.3.1）。これには、地下水位を低減することにより、斜面の安定性を高めることに加えて、ボアホールカメラによる調査で確認された杭の水平ひび割れから杭体内部への水の浸入を防ぐことの効果も期待されたものである。調査の際には、排水施設から水が出てきていることが確認された。

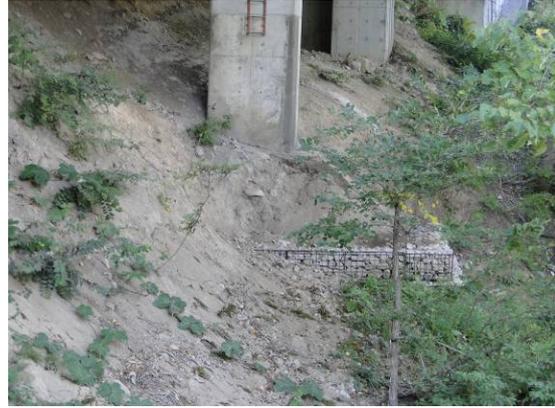
写真-参. 3.2 P1 橋脚の深礎杭の杭頭部における盛立て

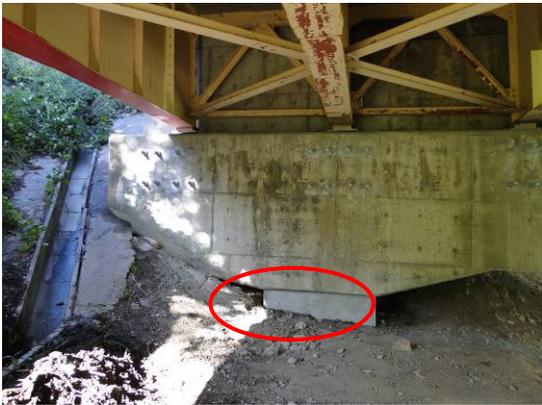
写真-参. 3.3 P1 橋脚の補修状況

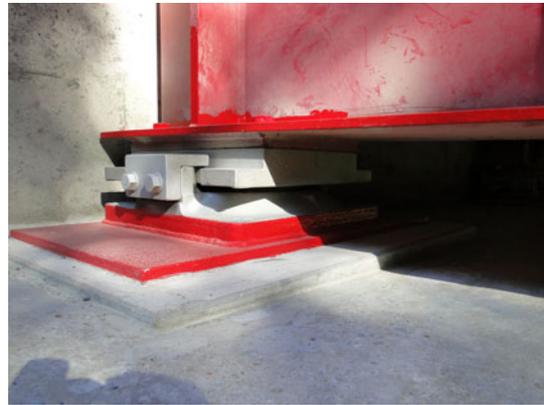
写真-参. 3.4 支承交換状況（P1 橋脚）

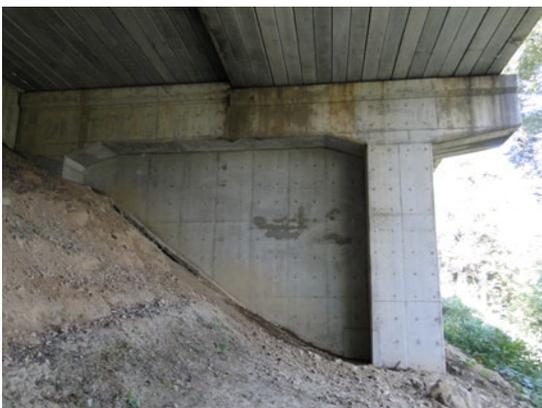
写真-参. 3.5 P2 橋脚の補修状況

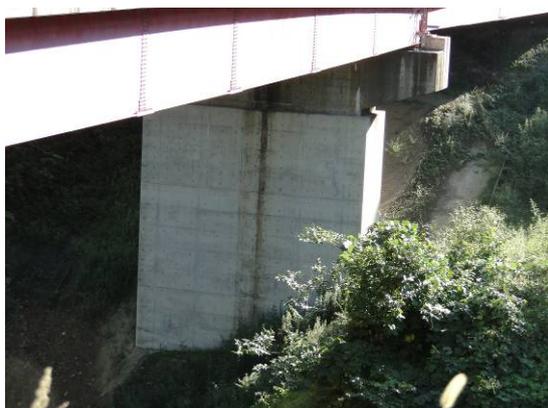
写真-参.4.1 RC巻立てにより補修された橋脚

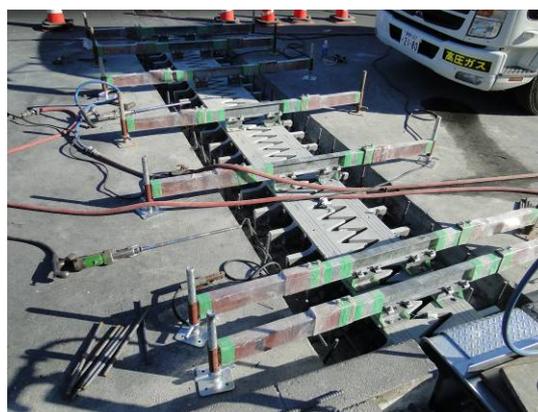
写真-参.4.2 伸縮装置の取替え状況

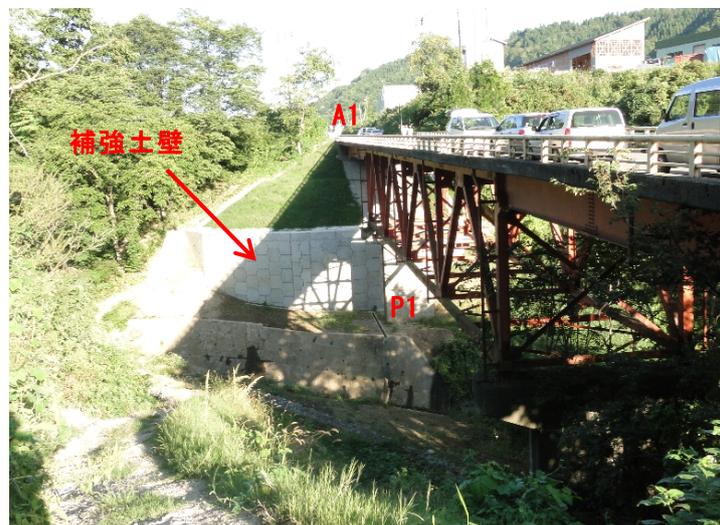
写真-参.5.1 A1橋台周辺の復旧状況

境川橋については、A1橋台背面土が大規模に崩壊したため、下部構造周辺の土工部について復旧が行われた。復旧の内容を表-参.5.1、A1橋台付近の状況を写真-参.5.1に示す。
