国土技術政策総合研究所資料

No.781

2011年東北地方太平洋沖地震津波による 海岸保全施設の被害調査（その2）

Field Survey of the 2011 off the Pacific coast of Tohoku Earthquake and Tsunami
on Shore Protection Facilities in Ports (II)

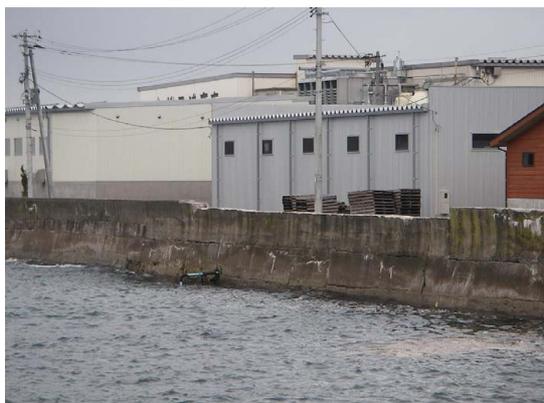
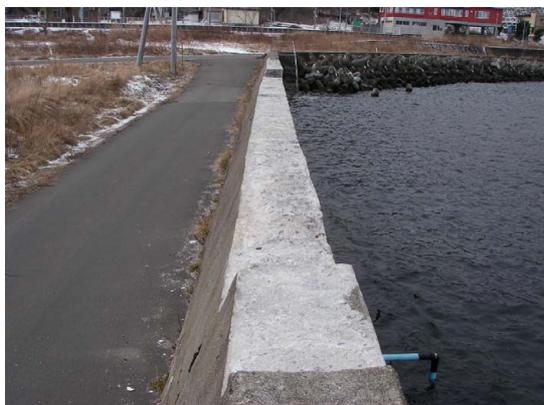
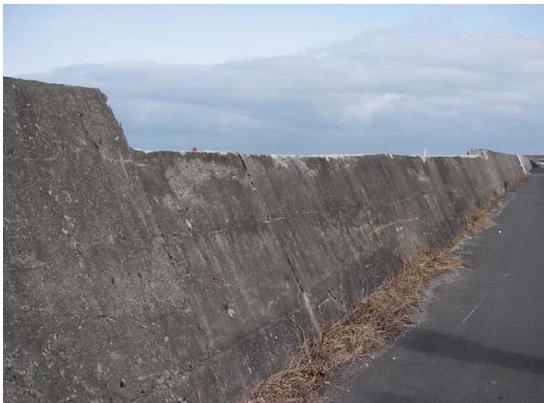
写真-3.2.7 護岸のパラペットの上部の欠損（地点1-h）

地点1-h及び地点1-iでは、護岸のパラペットの上部が欠損していた。

地点1-hの欠損部分を写真-3.2.7に示す。図-3.2.6(1)は、欠損部分に隣接して被害を受けていない部分（残留部分）について測量を行った結果である。護岸のパラペットの天端高さはT.P.+3.76mであった。「岩手県海岸保全施設等天端一覧表」（岩手県農林水産部農村建設課他、2002年1月）によると、八木港の海岸保全施設の天端高さはT.P.+3.78mである。測量結果（T.P.+3.76m）と比較すると、地震に伴う沈下量は小さい結果となった。また、同図(2)に、欠損部分を陸側からみた状況を示す。欠損部の大きさは、高さ0.35m、延長方向の長さ23.03mであった。なお、欠損した段面には、鉄筋の配筋は見られなかった。

地点1-h及び地点1-iの欠損は地震発生前から存在していた可能性もあるが、断面が比較的新しいことから津波による被害と考えられる。地点1-gから護岸先端部までの全延長は約220mである。欠損していた2箇所の延長は23+11=34mで、全延長に対する割合は約15%である。欠損は局所的なので、欠損の原因は津波に伴う漂流物の衝突等と考えられるが、詳細な原因は不明である。

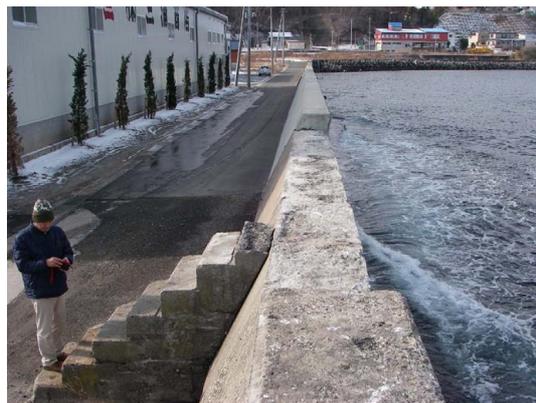
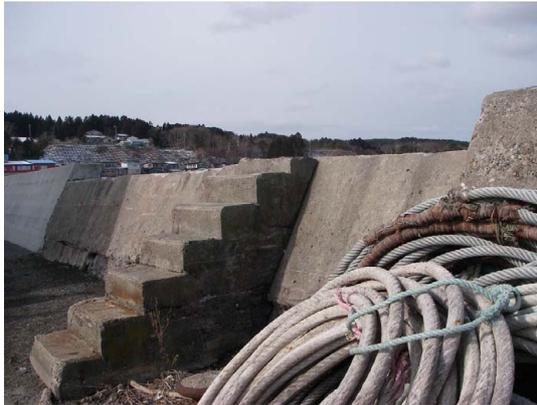
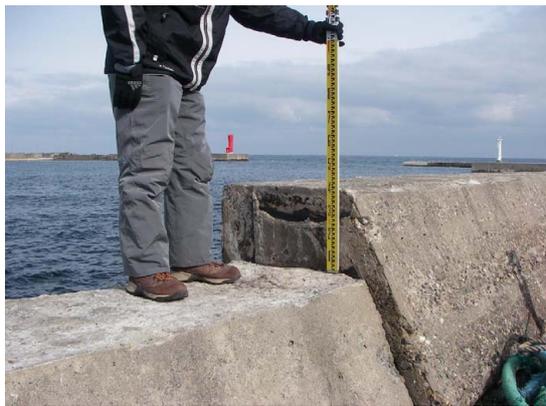
写真-3.2.8 護岸のパラペットの上部の欠損（地点 1-i）

地点1-iの欠損部分を写真-3.2.8に示す。また、図-3.2.7は、欠損部分を陸側から見た図である。欠損部分の大きさは、高さ0.37m、延長方向の長さ10.70mであった。なお、欠損した段面には、鉄筋の配筋は見られなかった。

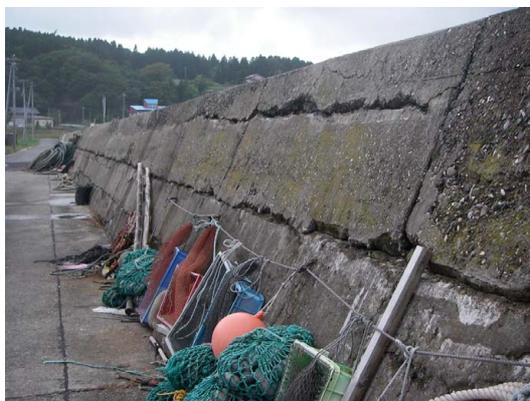
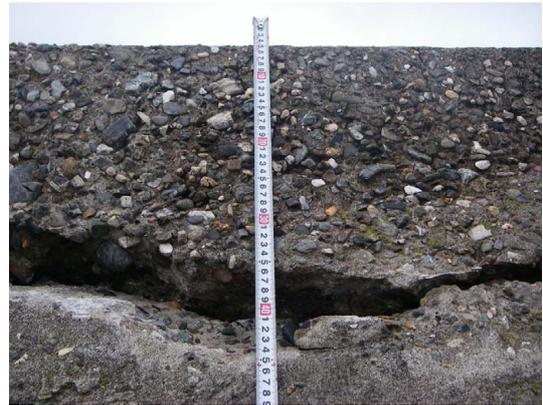
写真-3.2.9 残存した護岸のパラペット（地点1-i近傍）

上部だけ欠損した理由の一つとして、老朽化の可能性が考えられる。写真-3.2.9(1)に、地点1-iの近傍で残存していたパラペットを示す。残存部分には施工時の打継面と考えられる位置に老朽化による表面のひび割れが生じていた。また、そのうち第一段目の劣化は、天端から下に0.3~0.4m程度の位置に走っていた（同写真(2)）。これは、地点1-g及び1-hの欠損部の高さがそれぞれ0.35m及び0.37mであったことと整合的である。ただし、ひび割れの観察は表面から行っただけなので、その深さ、内部の配筋状況等は不明である。

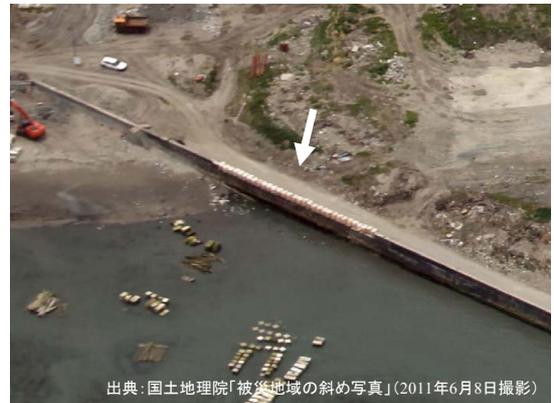
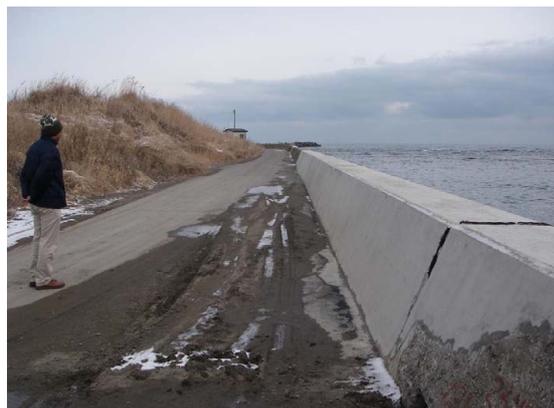
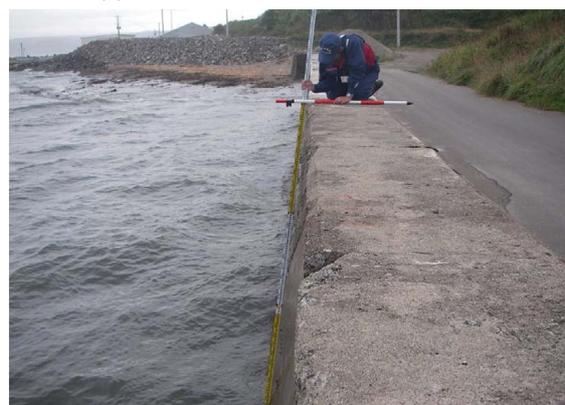
(3) 残留した護岸のパラペットの天端高さの測定
写真-3.2.13 被災した護岸のパラペット（地点 1-m）

地点1-mでは、護岸のパラペットが被災した。被災した延長は38.98 mであった。写真-3.2.13(1)は、被災直後の状況である。同(2)は、筆者らが調査時に撮影したもので、復旧後の堤体が白色に写っている。被災した部分近傍で残留した部分について天端高さ等の測定を行った（図-3.2.9）。その結果、護岸のパラペットの天端高さはT.P.+3.43 m、延長は約39 mであった。

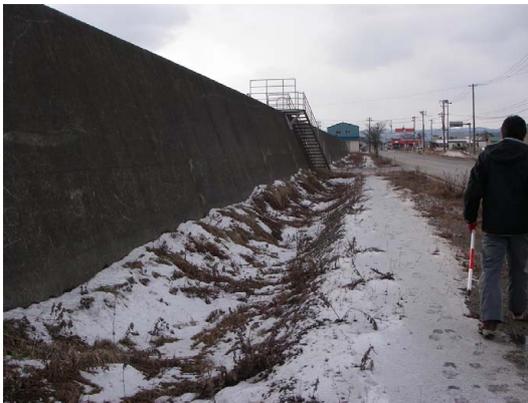
(6) 胸壁陸側の洗掘跡
写真-3.3.7 地点2-f

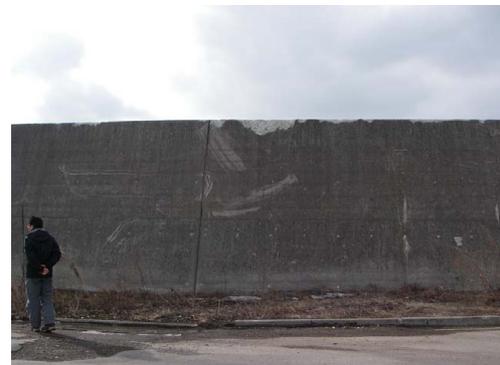
地点 2-h では、胸壁の堤体上部が漂流物により欠損していた（写真-3.3.9(2)）。

(2) 胸壁の堤体上部の漂流物による欠損
写真-3.3.9 地点2-h

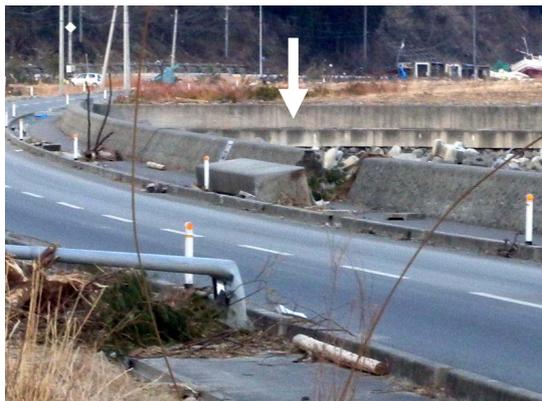
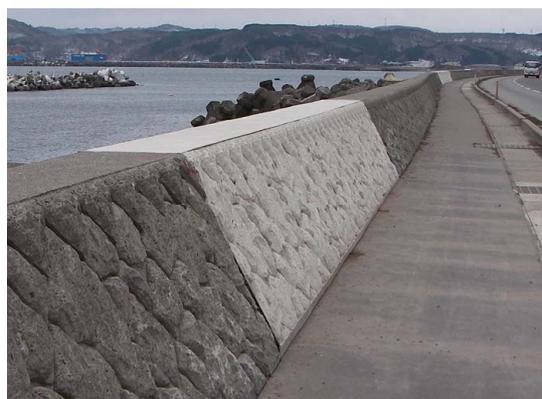
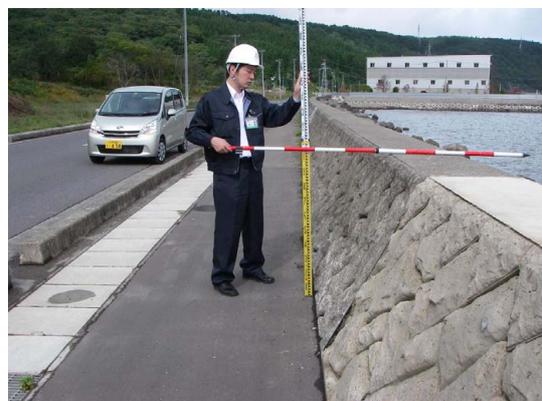
写真-3.3.17 護岸のパラペットの流失 (地点 2-p)

地点2-pで、護岸のパラペットが流出した状況を写真-3.3.17(1)に示す。流出したパラペットは元の位置からすぐ陸側に転倒しているので、津波の押し波で流失したと推定される。流失区間の延長を測定したところ、約9mであった。

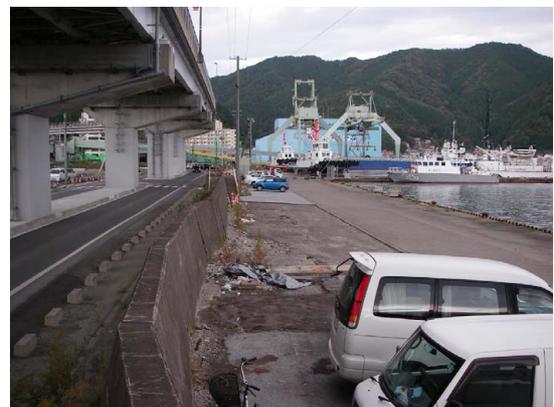
写真-3.4.4 地点3-c

地点 3-c では、堤体の被害はなかった。海側地盤のうち胸壁に近い部分の舗装が損傷していたが、津波による被害であるか不明である（写真-3.4.4、図-3.4.5）。

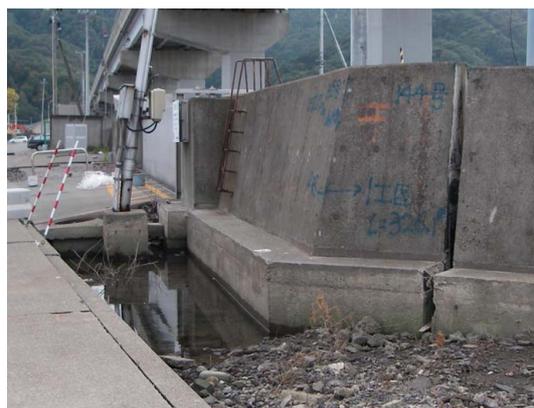
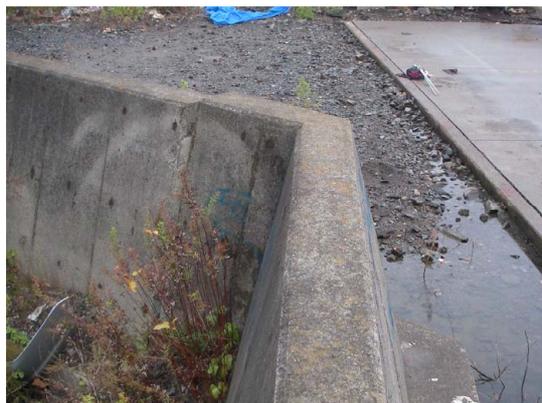
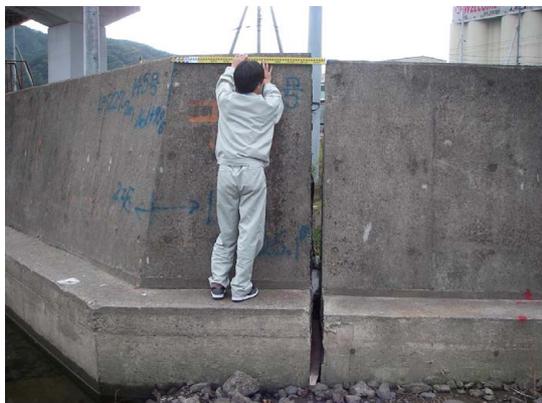
写真-3.4.5 滑動した堤体 (地点 3-d)

(3) 法線と平行な方向の目地開き (0.12m)

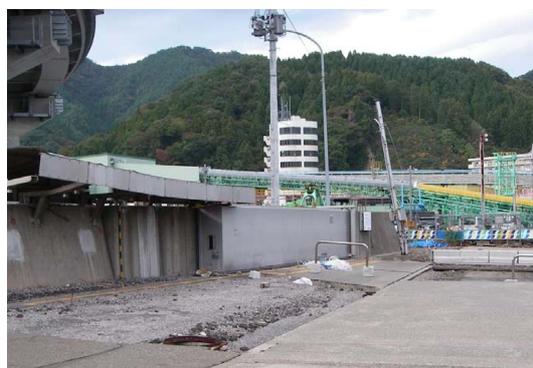
地点 3-d の南側に隣接する部分では、引波により海側の舗装が破損していた（写真-3.4.6）。

写真-3.4.6 海側の舗装の破損 (地点3-d南側隣接部分)

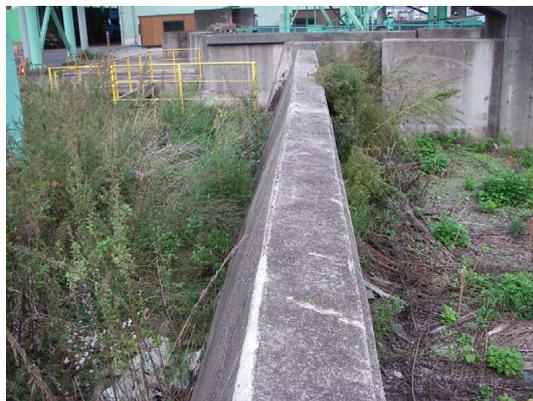
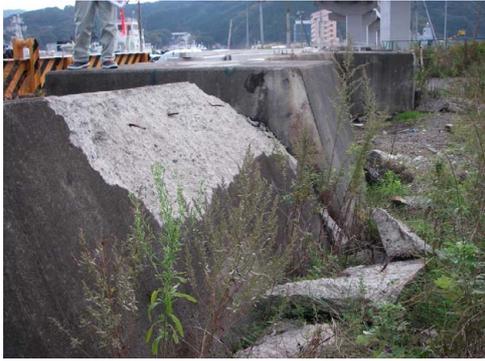
写真-3.4.7 地点 3-e

地点 3-e では、引波により海側地盤が洗掘されるとともに堤体が海側に傾斜していた（写真-3.4.7(1)、図-3.4.7）。それに伴って隣接する堤体と接触して、堤体同士の接触による堤体の角部の欠損が生じていた（写真-3.4.7(2)）。なお、津波発生直後の被害報告の写真をみると海側の地盤は津波により広範囲に洗掘されていたようであるが（図-3.4.7で「地盤の洗掘」と示した部分）、今回調査を行った時点は海側の洗掘部分は応急復旧で埋め戻されていた。地点 3-c などと比較して、地点 3-e では海側地盤の洗掘の程度が大きい。その原因の一つとして、引波の流れが長時間の作用した可能性が考えられる。地点 3-e の北側に隣接して水路があったことが影響した可能性があるが（図-3.4.7(2)）、詳細は不明である。

(1) 海側 (右側) に傾斜した堤体

(2) 堤体同士の接触による堤体角部の欠損

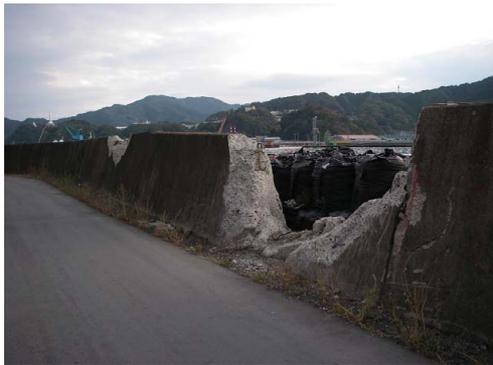
地点 3-f には、漁港部局の所管する胸壁構造の海岸保全施設が設けられている。そこでは、漂流物の衝突により堤体の一部が欠損していた（写真-3.4.8）。2箇所の欠損部分はいずれも海側よりも陸側が大きくなっている（図-3.4.8）、海側から陸側に向かう方向に欠損したものと考えられる。

写真-3.4.8 漂流物による堤体の欠損（地点3-f）

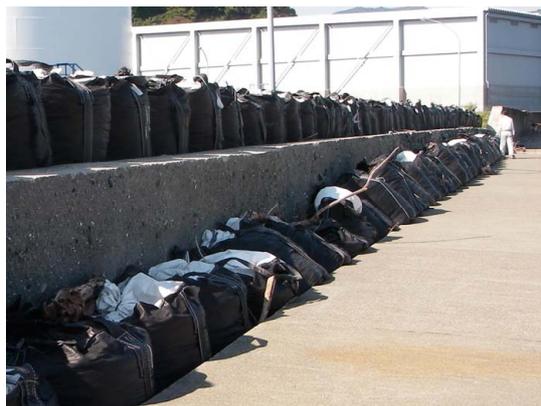
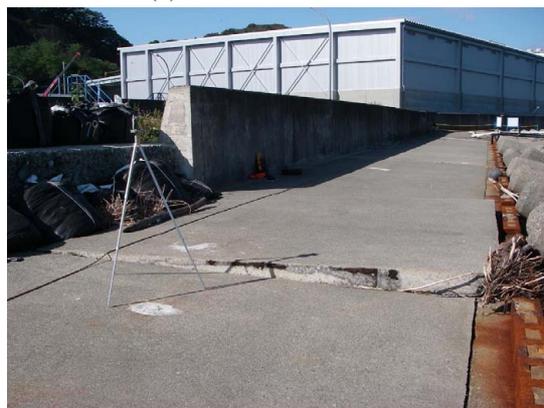
写真-3.4.9 地点 3-g

(3) 転倒した堤体の底面

(4) 海側方向にずれ上がった床板

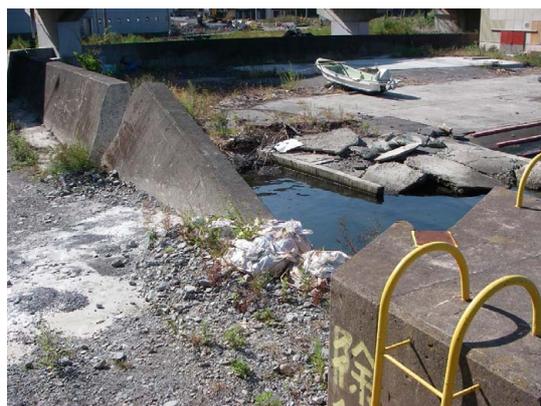
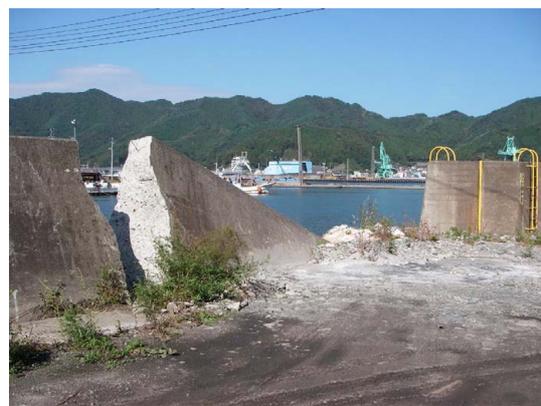
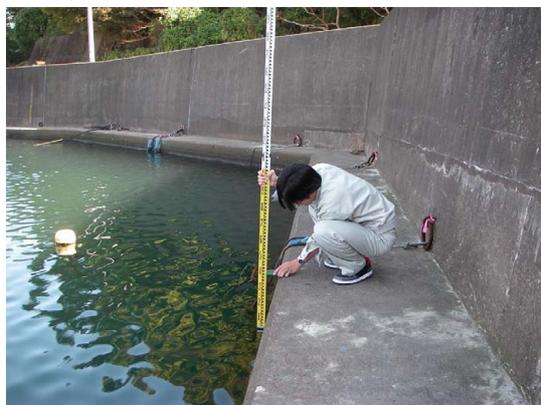
写真-3.4.10 地点 3-h

(1) 折れて変位した堤体. 手前地盤は埋め戻し済

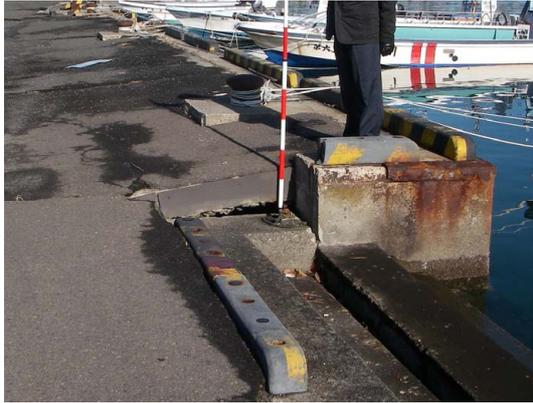
写真-3.6.8 岸壁周辺の不同沈下（地点 5-d）

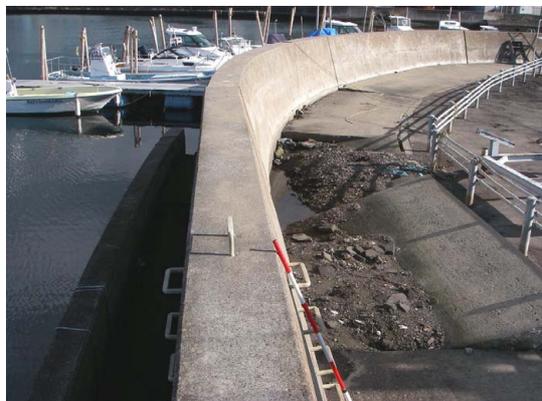
写真-3.6.20 地点 5-o

(2) 陸側地盤の洗掘

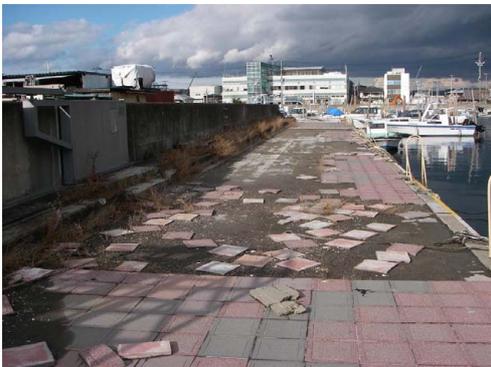
地点5-pでは、海側の物揚場の舗装が剥離する被害があった（写真-3.6.21）。

写真-3.6.21 胸壁海側の物揚場の舗装の剥離
 (地点5-p)

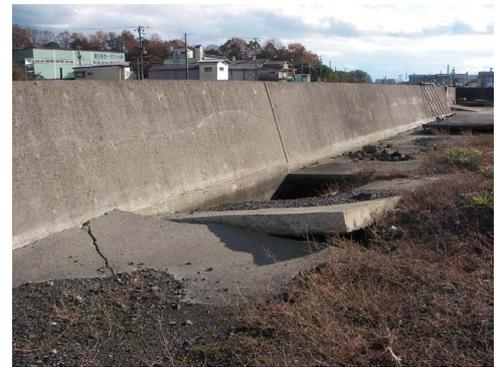
地点5-rでは、水叩き部分の舗装の破損とともに陸側地盤が洗掘される被害が発生していた（写真-3.6.23）。

写真-3.6.23 陸側地盤の洗掘（地点5-r）

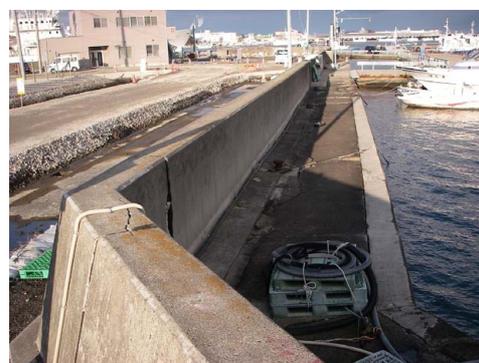
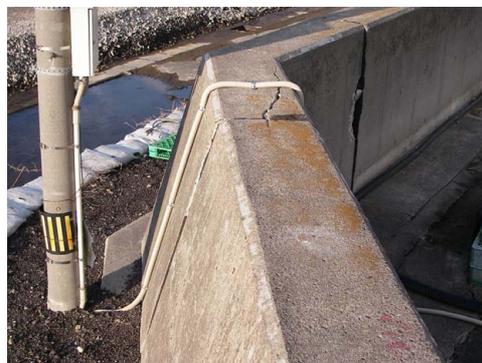
写真-3.6.26 地点 5-u

地点 5-u では、胸壁の陸側で地盤を広範囲に嵩上げする復旧工事が行われていた。また、堤体の一か所にひび割れが発生していた (写真-3.6.26(1)～(2))。海側地盤の水際線から胸壁堤体までの幅員は 2 m 程度である。同地点の北側近傍には、空中発射式超音波潮位計が設置されている (写真-3.6.26(3))。

(1) 陸側地盤の嵩上げと堤体のひび割れ

(2) (1)の写真中の左下のひび割れ部分

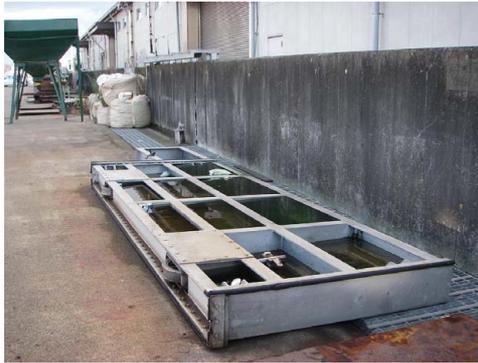
写真-3.6.29 陸側の門扉の被害 (地点 5-x)

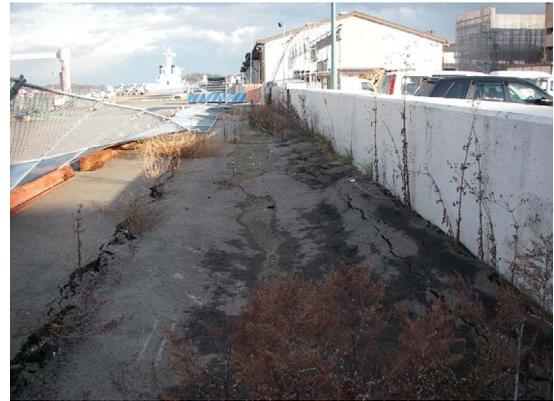
港町防潮堤について、地点 5-y では胸壁の海側地盤の舗装の表面がひび割れして不同沈下を起こしていた。ただし、胸壁の堤体には被害はなかった(写真-3.6.30)。

写真-3.6.30 海側の舗装ひび割れと不同沈下 (左が海側, 右が陸側, 地点5-y)

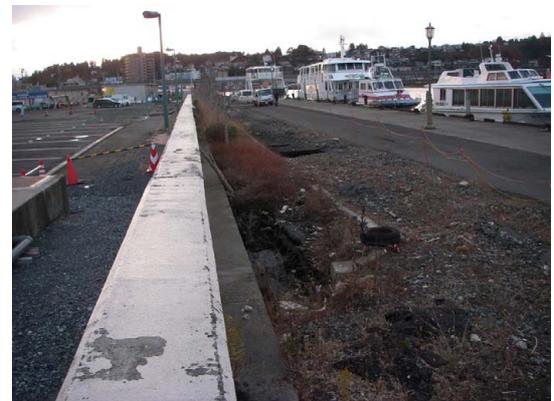
写真-3.6.31 地盤の洗掘 (左が陸側, 右が海側, 地点5-z)

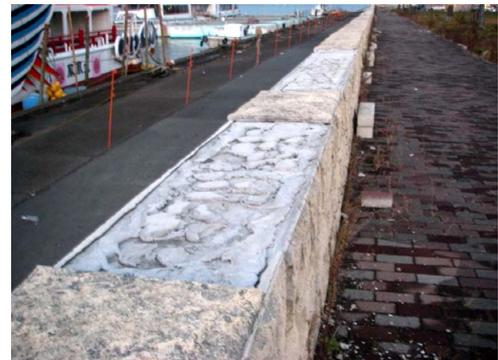
地点 5-β ~5-γ の間の区間では、胸壁堤体に貼り付けられている化粧板(厚さ 4 cm 程度)が剥離する被害が発生していたものの、コンクリート躯体部分に大きな被害

写真-3.6.34 堤体の化粧板が剥離する被害
 (地点5-βと地点5-γの間の区間)
