### 3.14 小名浜港

#### (3)被災概況

小名浜では、東日本大震災により甚大な被害を受け、さらには福島第一原子力発電所の事故による放射線風評被害により復旧・復興において事態をより深刻化させた。

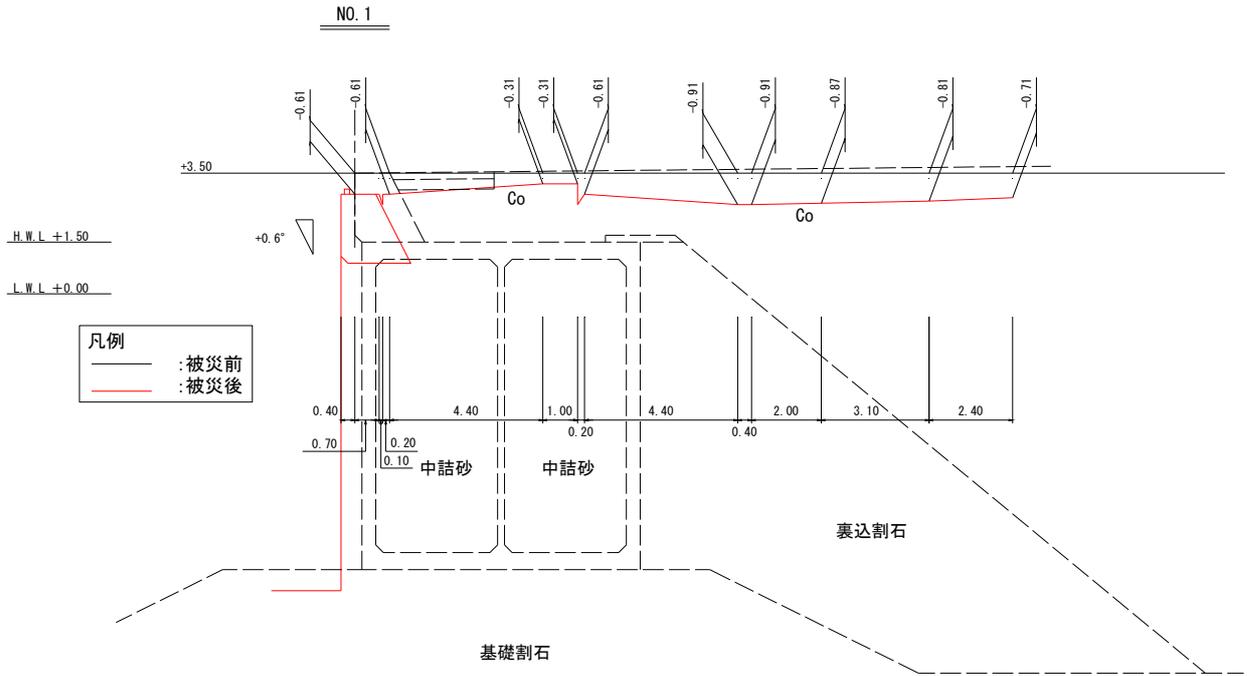
図-3.14.13(a) No.3 大剣ふ頭地区\_先端護岸の断面図 No.1 測線 (被災前後)

図-3.14.13は図-3.14.12の測線1と測線4の被災前後の護岸の断面図である。図-3.14.13から、ケーソンが海側に沈下しながらせり出し、背後の埋立地盤が沈下していることがわかる。測線1ではケーソンの沈下量は海側で60cm程度、埋立地盤の沈下量は最大90cm程度、測線4では、ケーソンの沈下量は海側で約60cm、埋立地盤の沈下量は約60cmとなっている。

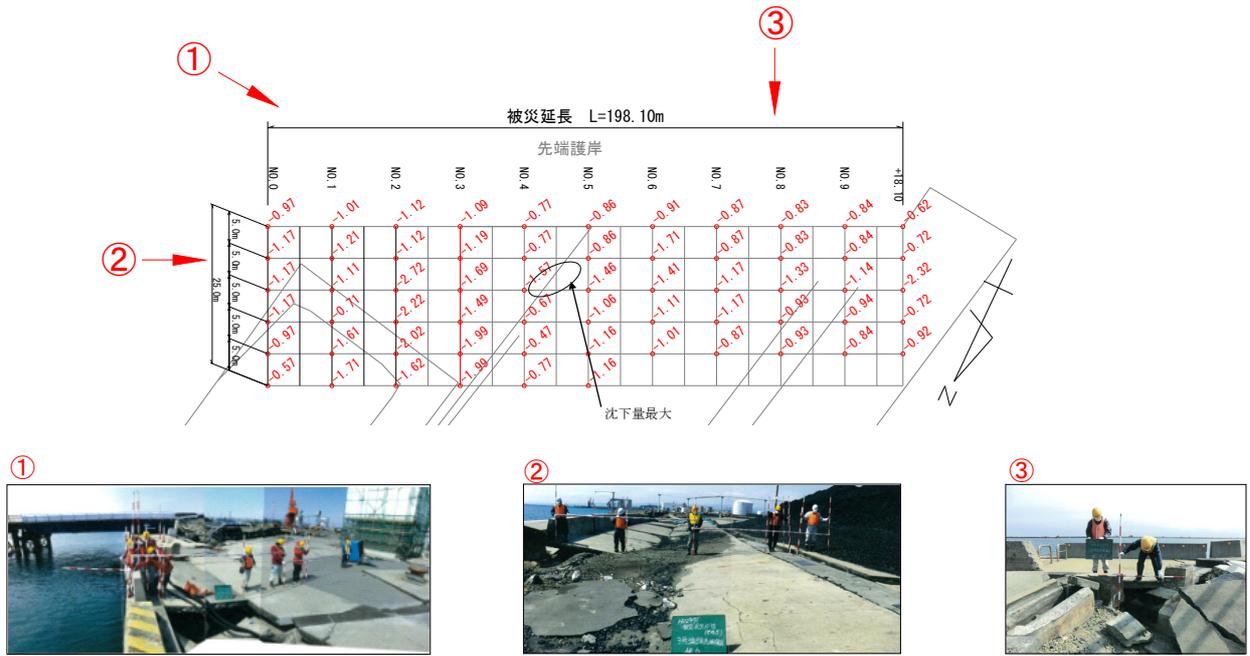
図-3.14.20 No.4 3号ふ頭地区先端護岸の沈下量と被災状況

図-3. 14. 20 に沈下量と被災状況の写真を示す。法線の沈下量は最大で約 1. 1m, 最大沈下量は 2. 7m 程度であり, ケーソン上部よりもケーソン背後のエプロン部で沈下量が大きくなる傾向である。法線の沈下量は, 東側へ向かうに従い大きくなる傾向である。写真から, 背後での沈下, 亀裂, 陥没が発生していることが分かる。

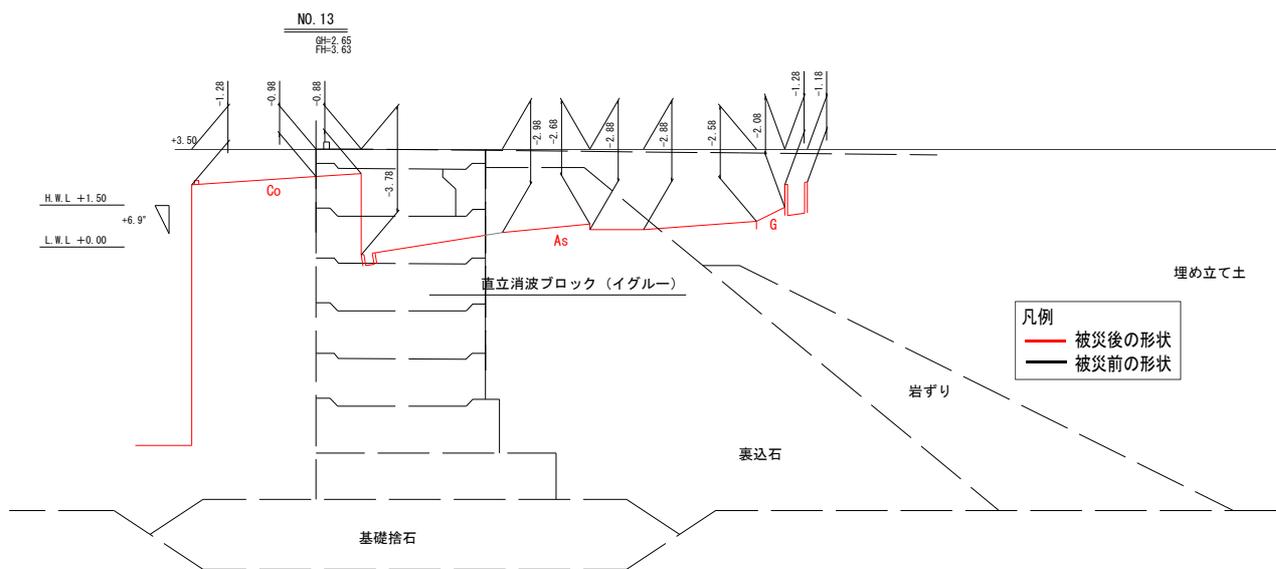
図-3.14.24(a) No.5 5・6号ふ頭地区先端護岸の被災断面図 (法線水平変位最大, 図-3.14.22の①)

図-3. 14. 24 に被災断面図を示す。図-3. 14. 24 から, 護岸ブロックが 1m 程度沈下しながら海側にせり出し, 背後地盤が 3m を超える大きな沈下をしていることが分かる。

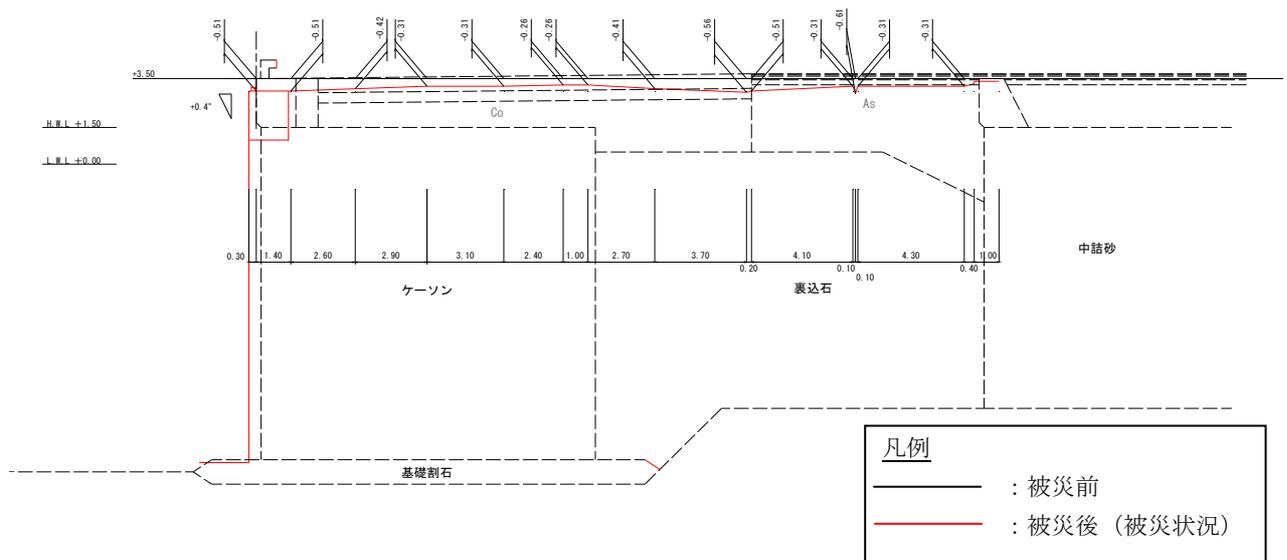
図-3.14.38(a) No.1 藤原ふ頭地区-12m 岸壁の被災断面図 (法線水平変位量最大, 図-3.14.36 の①)

**図-3.14.38**に被災断面図を示す。**図-3.14.38(a)**はせり出しが最大となった**図-3.14.36**の①における断面図、**図-3.14.38(b)**は背後地盤の沈下が最大となった**図-3.14.36**の②における断面図を示す。**図-3.14.38**から、ケーソンが 0.5m 程度沈下しながら海側にせり出し、背後地盤は 0.5~0.9m 程度の沈下をしていることが分かる。

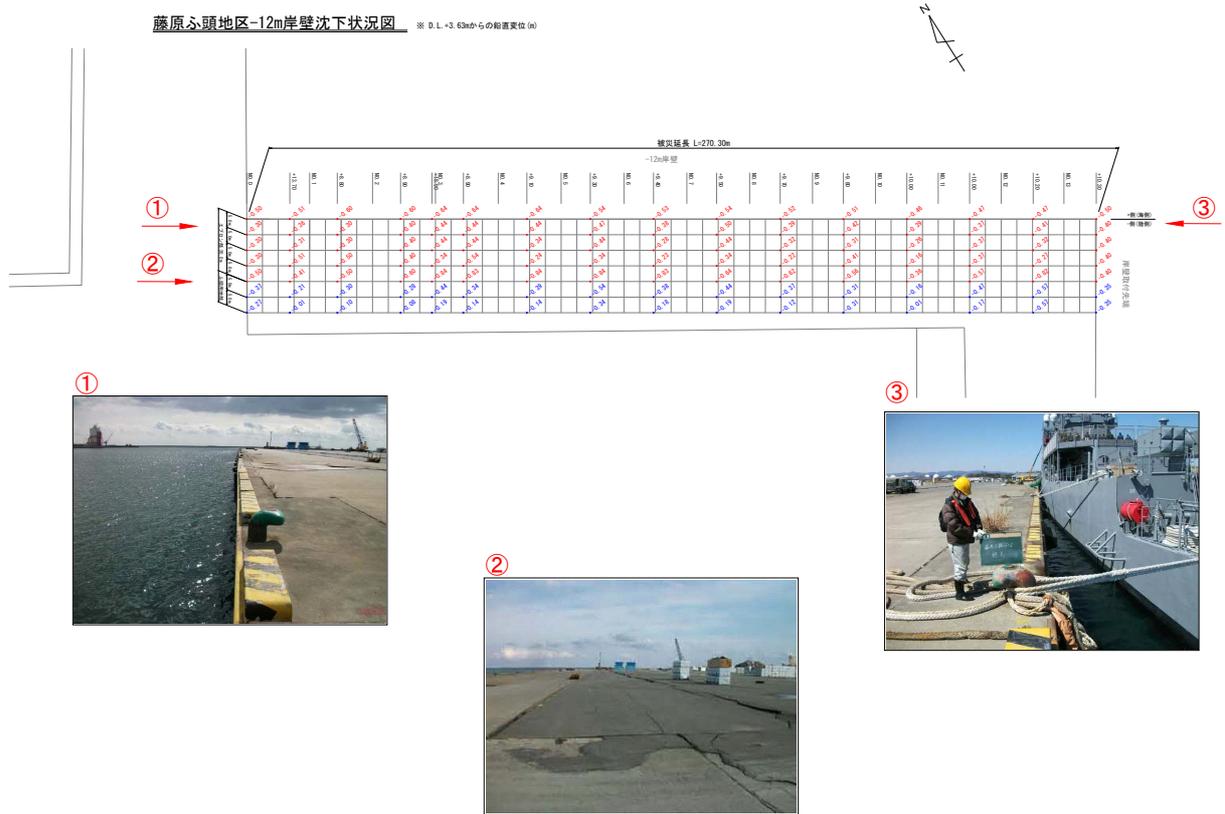
図-3.14.39 No.1 藤原ふ頭地区-12m 岸壁の沈下量および被災状況図

**図-3.14.39**に沈下状況および被災状況の写真を示す。**図-3.14.39**より、全体的に 0.2~0.9m 程度の沈下が発生していることがわかる。また、写真からは、エプロン等に段差や亀裂が発生していることが分かる。

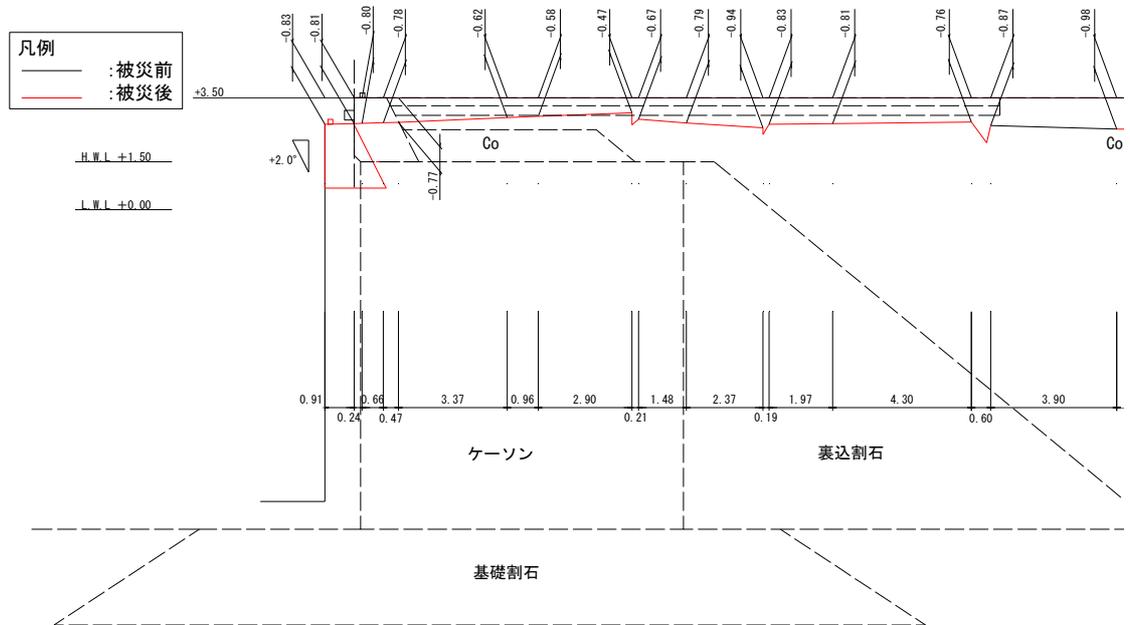
図-3.14.43 No. 2 藤原ふ頭地区-10m 岸壁の被災断面図 (標準部(I))

**図-3.14.43**に被災断面図を示す。**図-3.14.43**から、ケーソンが 0.9m 程度沈下しながら海側にせり出し、背後地盤は 0.5~1m 程度の沈下をしていることが分かる。

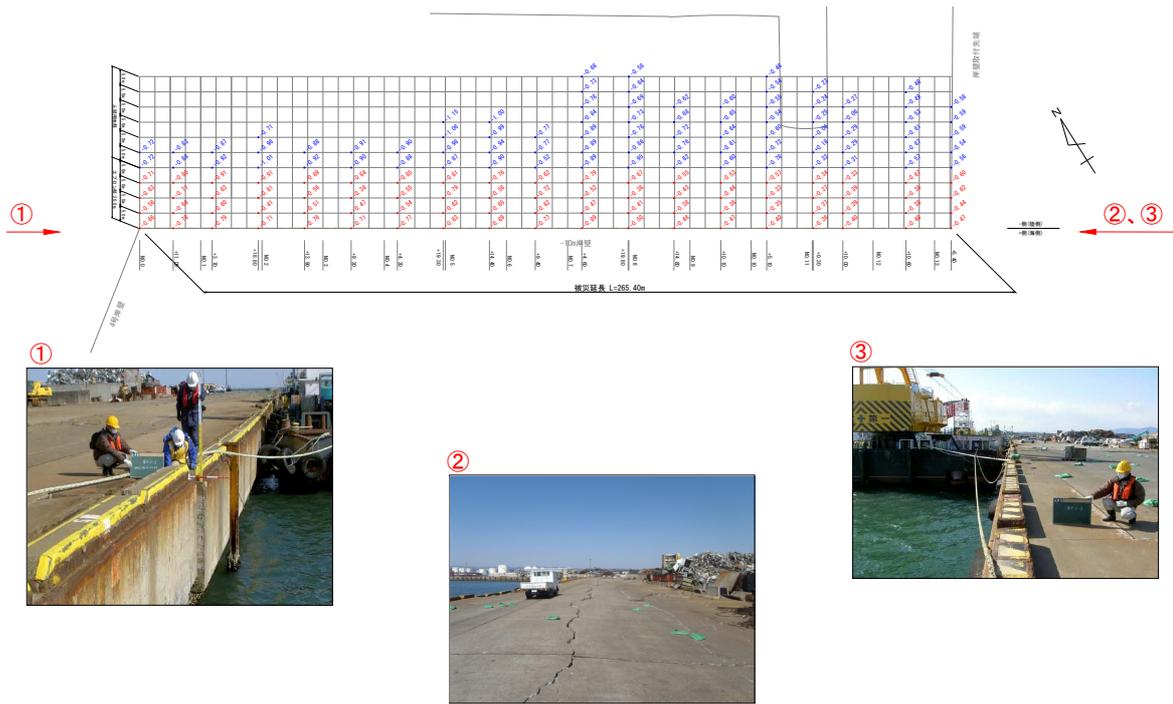
図-3.14.44 No.2 藤原ふ頭地区-10m 岸壁の沈下および被災状況図

図-3.14.44 に沈下状況および被災状況の写真を示す。図-3.14.44 より全体的に、0.2~1m 程度の沈下が発生していることがわかる。また、写真からは、エプロンに亀裂、法線に段差が発生していることが分かる。

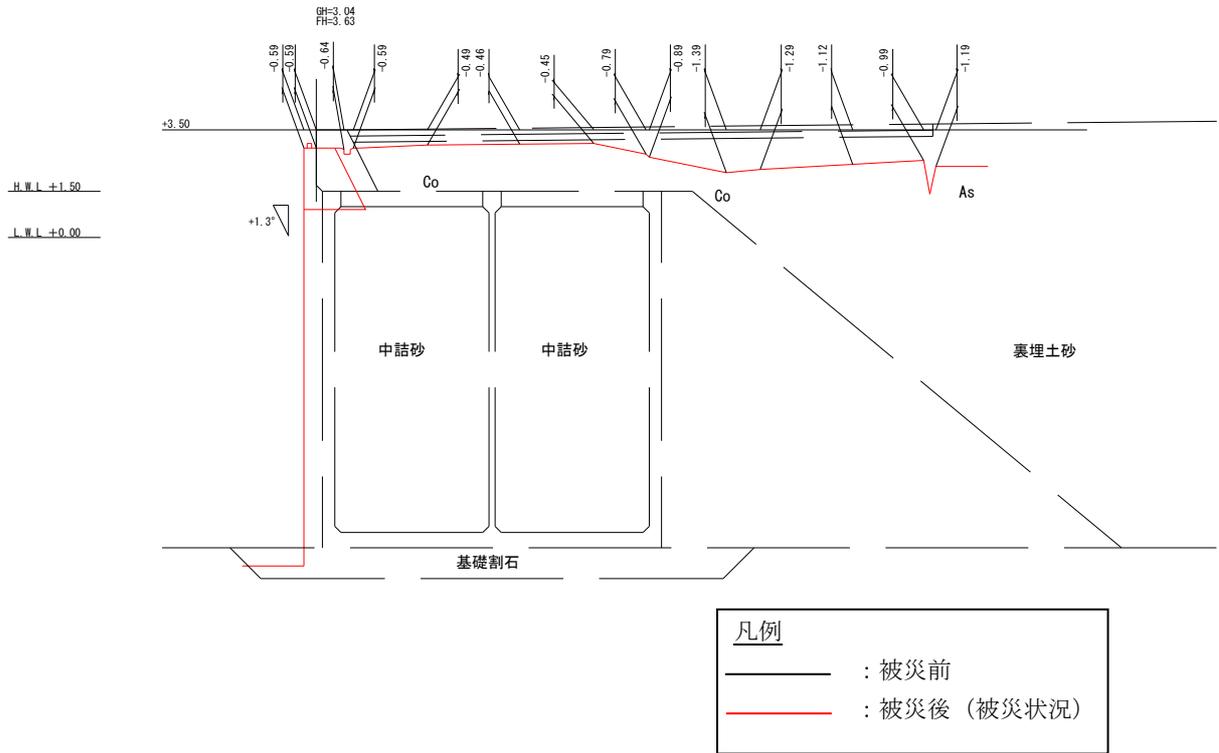
図-3.14.53(a) No.4 大剣ふ頭地区\_-10m 岸壁被災断面 (エプロン背後沈下最大, 図-3.14.51 の②)

図-3.14.53 からケーソンが沈下しながら前面にせり出し、背後地盤が沈下していることが分かる。

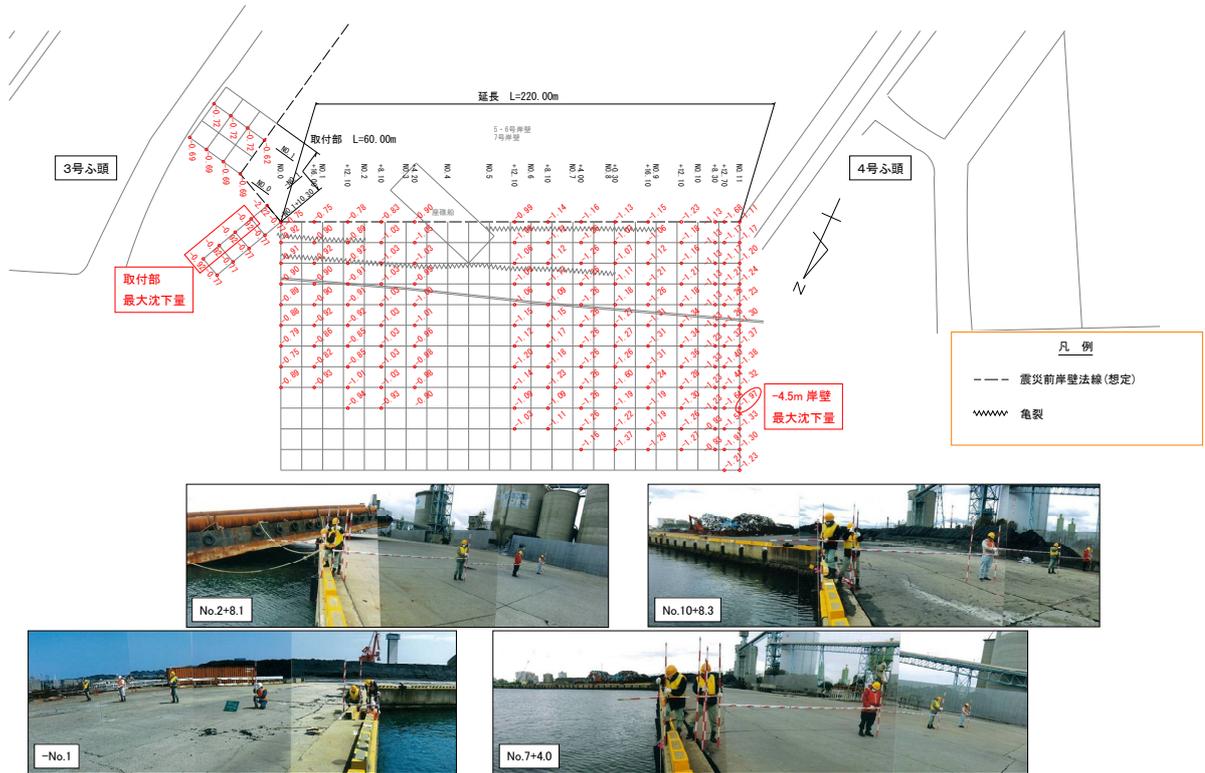
図-3.14.67 No.7, No.8 3号ふ頭地区\_-4.5m岸壁, 取付部の沈下, 被災状況

沈下状況については、図-3. 14. 67のように、-4.5m岸壁では最大1.97m(No. 11)、取付部では最大0.92m(-No. 1)の沈下が確認されており、法線から背後地盤にかけて概ね均一に沈下している。また、エプロンに亀裂が法線に平行に発生している。

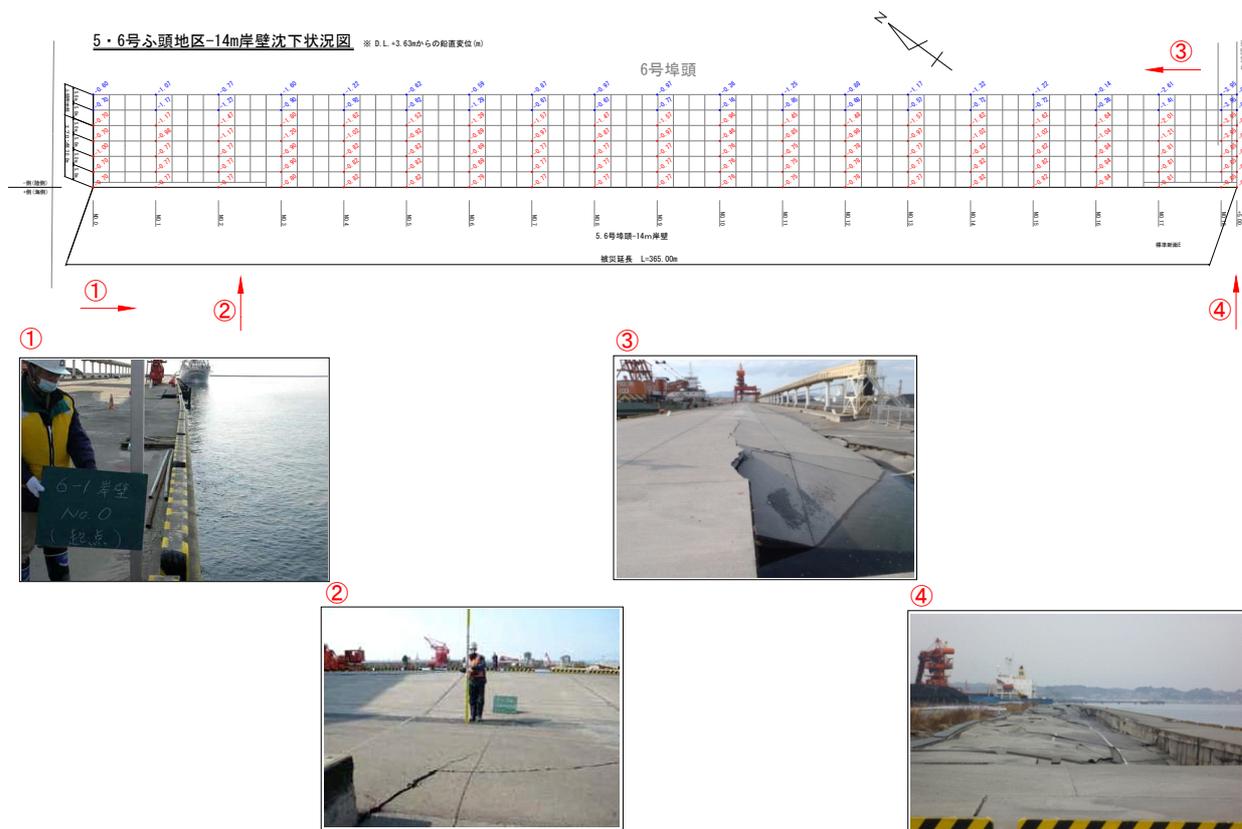
図-3.14.91 No.12 5・6号ふ頭地区\_-14m岸壁沈下量, 被災状況図

図-3. 14. 91 に沈下状況図と被災状況の写真を示す。図-3. 14. 91 から、全体的には0. 5~1. 5m程度の沈下が発生しており、背後地盤とエプロンの境界付近の沈下が多い。先端護岸との隅角部付近では4m近い沈下（陥没）が発生している。また、写真から、法線の湾曲、エプロンの亀裂、段差、陥没の状況が確認される。

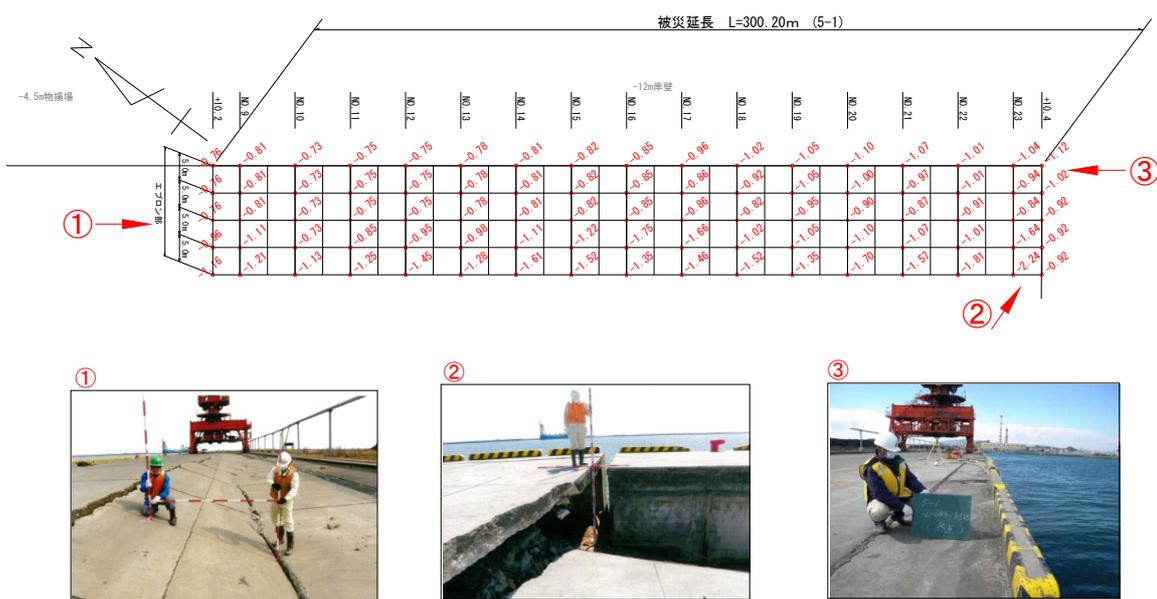
図-3.14.96 No.13 5・6号ふ頭地区\_-12m岸壁沈下量, 被災状況図

**図-3.14.96** に沈下状況図と被災状況の写真を示す。**図-3.14.96** から、法線の沈下量は最大で 1.1m、当該区間の最大沈下量は 2.2m 程度であり、ケーソンよりもケーソン背後のエプロン部で沈下量が大きくなる傾向を示した。また、法線部の沈下量は南側に向けて大きくなる傾向であった。写真からエプロンの亀裂、段差、陥没が確認できる。

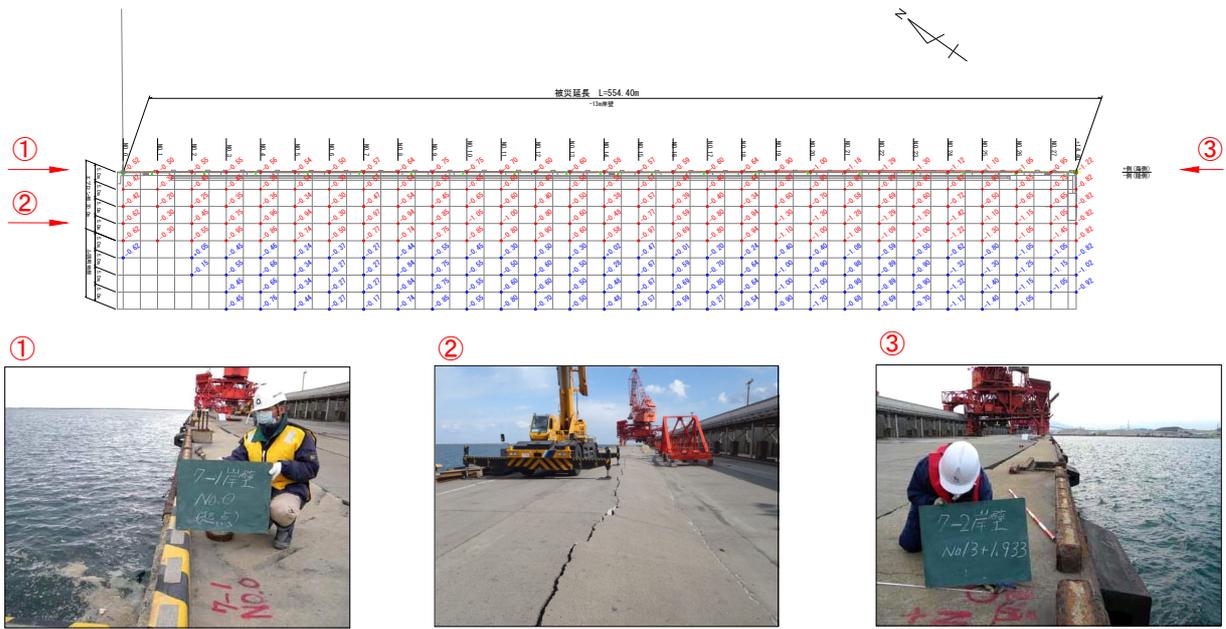
図-3.14.101 No.14 7号ふ頭地区-13m 岸壁沈下量, 被災状況図

図-3.14.101 に沈下状況図と被災状況の写真を示す。図-3.14.101 から、法線の沈下量は最大で 1.3m、当該区間の最大沈下量は 1.4m 程度であり、沈下量は III 区で大きくなる傾向であった。写真からエプロンの亀裂、段差、陥没が確認できる。

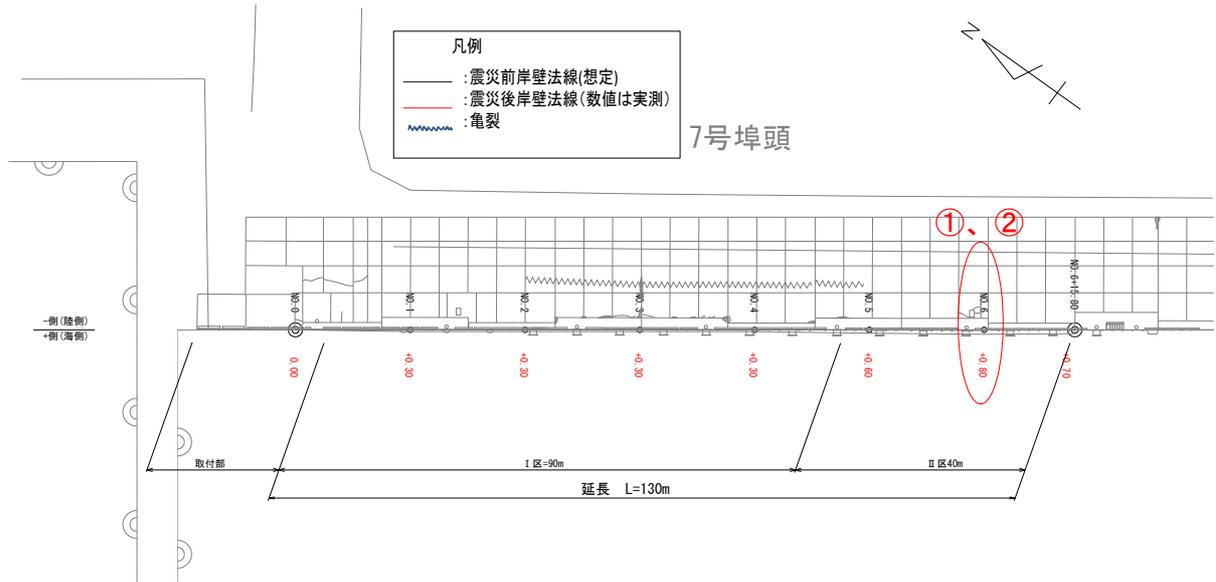
図-3.14.108 No.16 7号埠頭地区-7.5m 岸壁平面図 (被災前後)

被災状況については、図-3. 14. 108 のように、法線の出入りは最大で 0.8m 程度で、置換砂層のある II 区で大きな変位が発生している傾向にある。また、岸壁法線に平行に亀裂が発生している。

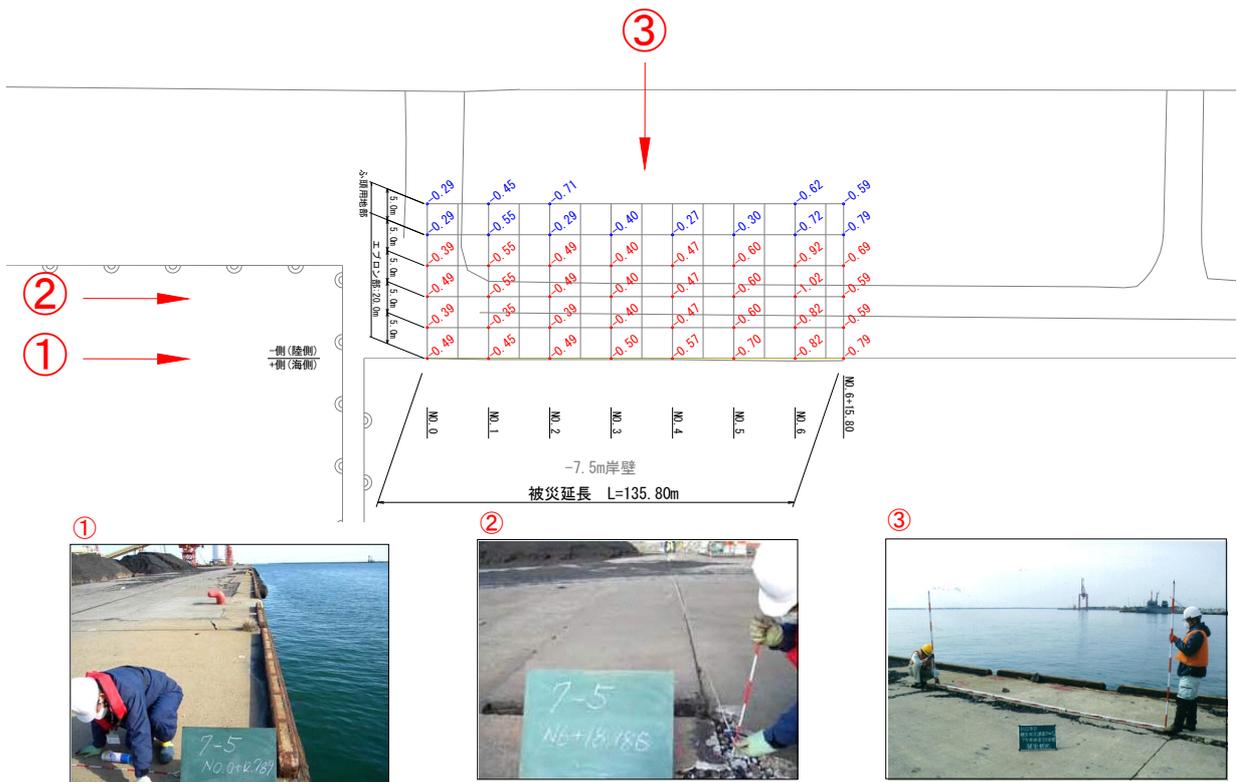
図-3.14.111 No.16 7号ふ頭地区-7.5m岸壁沈下量, 被災状況図

図-3. 14. 111 に沈下状況図と被災状況の写真を示す。図-3. 14. 111 から、法線の沈下量は最大で 0.8m 程度、当該区間の最大沈下量は 1m 程度であり、沈下量は II 区で大きい傾向であった。写真からエプロンの亀裂が確認できる。
