4. 県道及び市町村道

4.1 岩手県内の橋

4.1.1 大渡橋(おおわたりばし)

大渡橋は、岩手県釜石市に位置する橋長 108m の 3 径間連続鋼床版鈑桁橋であり、2005 年に竣工した(表-4.1.1.1、図-4.1.1.1、写真-4.1.1.1)。

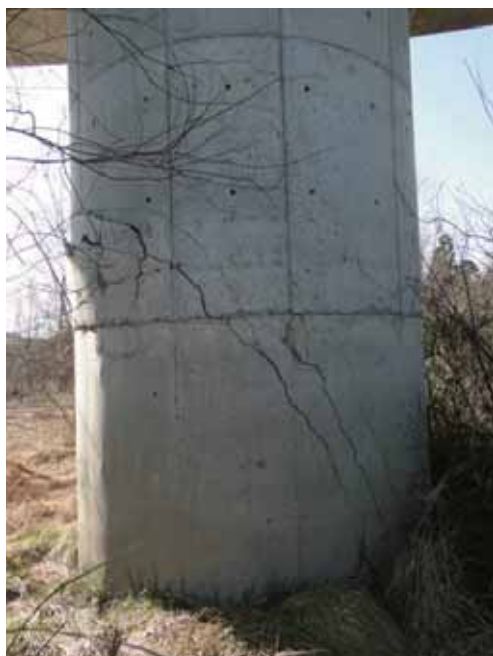
橋脚高さが相対的に低い高水敷の橋脚(P5～P8)は、段落し部においてせん断ひび割れ、かぶりコンクリートの剥離、鉄筋のはらみ出しなどの大きな損傷が生じていた(写真-4.1.12.2～写真-4.1.12.7)。いずれの橋脚においても、かぶりコンクリートの剥離等の著しい損傷は、橋軸方向の A2 橋台側の面に生じていた。一方、低水域の橋脚は、遠望目視した範囲ではいずれも損傷は確認されなかった(写真-4.1.12.8)。

写真-4.1.12.2 P8 橋脚段落し部の損傷状況(側面)

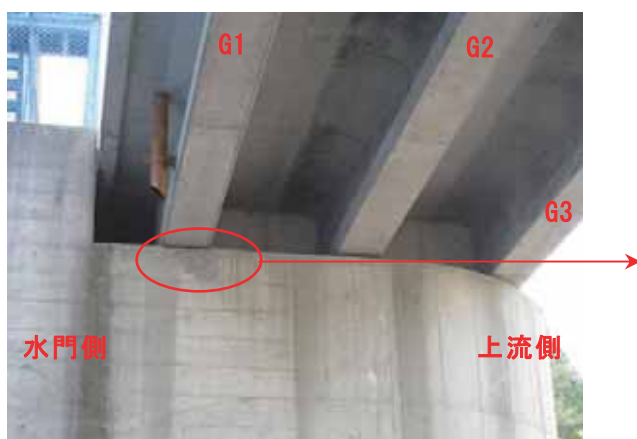
下部構造は、上部構造が落橋した際に衝突したことにより、橋座の損傷やアンカーバーの折れ曲がりが生じている(写真-4.1.19.10、写真-4.1.19.11)。また、上部構造が落橋していない 3 径間目の G1 桁(水門側)の両端の下部構造にて橋座部にも損傷が確認され(写真-4.1.19.12)、一時的な変形の後、PC 鋼材の復元力によりたわみが戻ったと考えられる。

写真-4. 1. 19. 12 水門堰柱P3 の橋座の損傷状況 (G1 桁部のみ剥落)

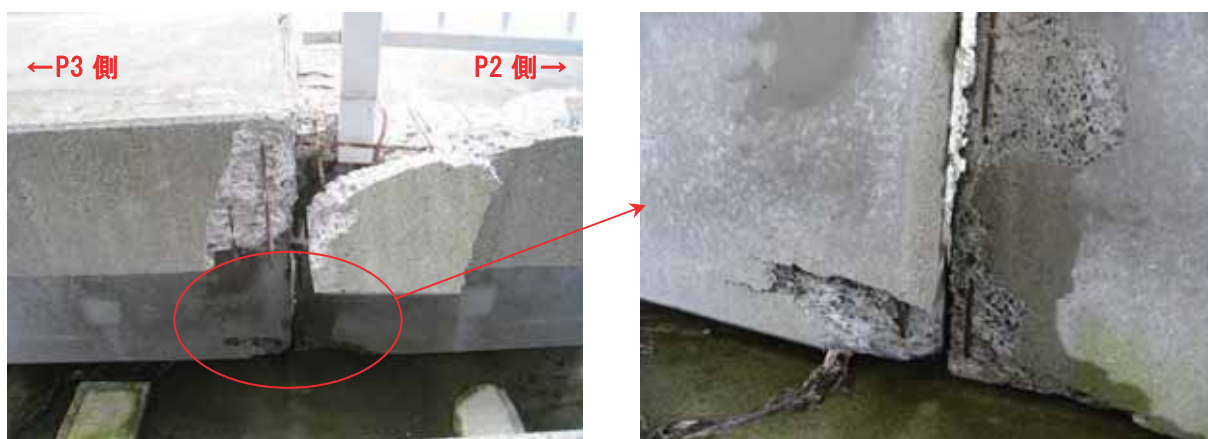
上部構造の上流側への水平移動量が支点毎に異なっており、桁端部同士や下部構造の胸壁との衝突により、地覆部の圧壊や主桁の被りコンクリートの剥落等の損傷が確認された(写真-4.1.20.5、写真-4.1.20.6)。なお、主桁の損傷は衝突による桁端部の損傷以外の損傷は確認されなかった。

写真-4. 1. 20. 6 水門堰柱P2 支点上桁端部の損傷状況(水門側より撮影)

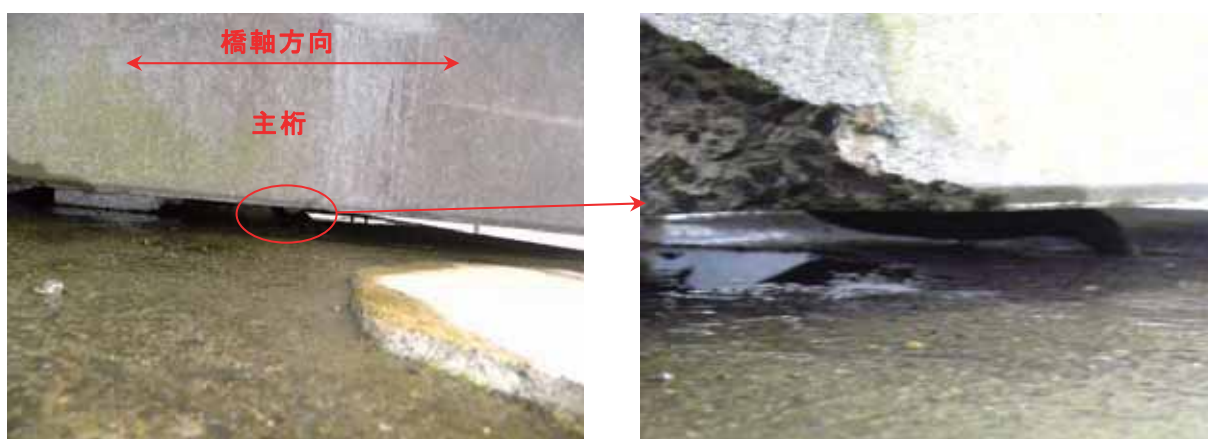
移動量の大きい P1 支点上にて、橋面のコンクリート舗装の剥離やアンカーバーの変形が確認された(写真-4.1.20.7、写真-4.1.20.8)。

写真-4. 1. 20. 8 水門堰柱P2 支点上のアンカーバーの変形

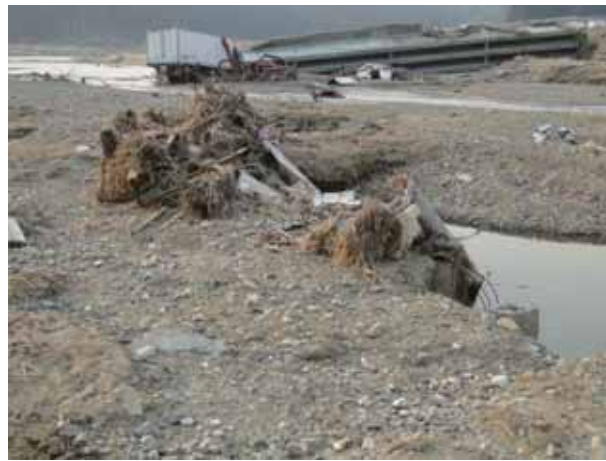
写真-4.2.1.2 に示すように右岸側から 1 基目の橋脚は原形をとどめており、単列パイルベント橋脚であったことが分かるが、それ以外の橋脚は残っていない。写真-4.2.1.3 は、右岸側から 2 基目の橋脚の損傷状況であるが、パイルベントが折損して大きく破壊していた。津波により流出した鉄道橋の PC 桁が衝突した可能性も考えられる。

写真-4.2.1.3 パイルベント橋脚の損傷状況

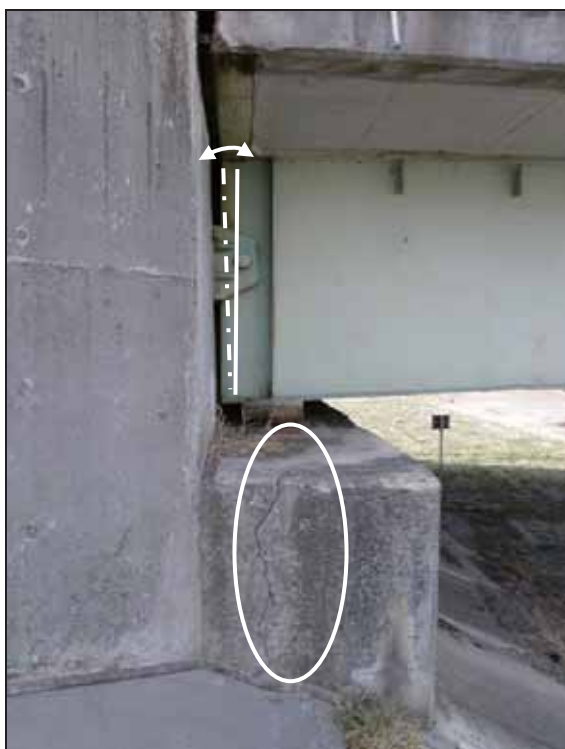
A1 橋台及び桁端部には、いくつかの変状が確認された(写真-4.2.10.7)。桁端部のつまりが生じ、可動支承サイドブロックとの遊間がない状況となっている(写真-4.2.10.8)。桁の上部と下部では、パラペットとの間のつまり具合に差があり(上側で約 7cm、下側で約 3cm、間隔(桁高)は約 160cm)、桁もしくは橋台に若干の回転が生じているとみられる。桁端部には桁とパラペットの連結構造を有しているが、上側ボルトの抜け出し、パラペット側接合構造の上下間での開きの差(回転)、取り付け部パラペットのひび割れ等が確認された(写真-4.2.10.9)。一旦桁端部のつまりや回転が生じた後、ゆるみ(戻り)が生じた可能性が考えられる。橋座部には、支承の後ろ側から側面に連続するひび割れが見られた(写真-4.2.10.10)。ひび割れ幅は約 10mm と大きく、数 mm の段差(前側が低い)も生じている。内側の支承は著しい腐食と破損が生じており、擦過痕や塗膜剥がれの状況から、一部の損壊は新しいものと推定される(写真-4.2.10.11)。桁下にある添架物も桁端で折損が生じているが、埃等の状況から、以前からある程度の折れ曲がりが生じており、最近受けた振動ないし移動により、新たな損傷が生じたものとみられる(写真-4.2.10.12)。橋台コンクリートには、モルタルでの補修痕らしきものがみられ、その他の形跡からも、以前よりある程度の移動や損傷が生じていたことが考えられる。なお、桁端部の鋼材は腐食が著しい状況であった(写真-4.2.10.13)。

写真-4.2.10.7 A1橋台、桁端部の状況：  
桁端部のつまり（回転）、橋座部のひび割れ  
等が発生

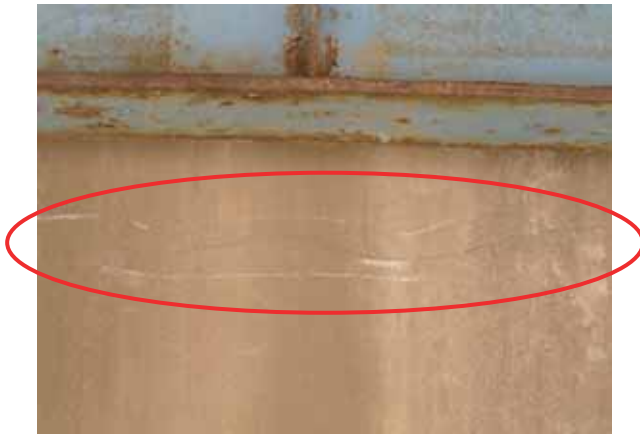
A1 橋台側の桁端部とパラペットとの間には 10cm 程度のすき間があり、上下で開きの差はみられなかった(写真-4.2.11.7)。張出し部の桁端が橋台脇のよう壁コンクリートに衝突し、コンクリートが欠けている状況がみられた(写真-4.2.11.8)。橋台パラペットの前面には 1.2mm 程度の水平ひび割れが確認された(写真-4.2.11.9)。支承の沓座には一部割れが生じていた(写真-4.2.11.10)。支承には腐食が生じており、今回の地震の前から、ある程度損傷が生じていたものとみられるが、今回の地震による衝突痕等の痕跡も確認された。

写真-4.2.11.9 A1 橋台パラペット前面の水平ひび割れ

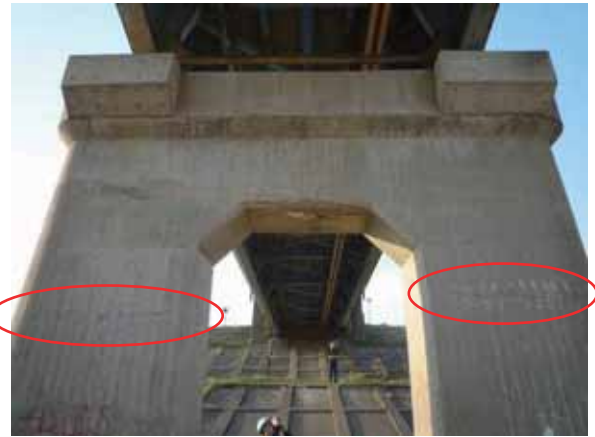
固定支承を有するラーメン形式の橋脚(P1、P6、P8)では、いずれも柱部に損傷がみられた。P1 橋脚では、段落とし部と推定される柱部の中間高さで、ひび割れ、コンクリートの剥離等が全週にわたり生じている(写真-4.2.11.14、写真-4.2.11.15)。P6 橋脚では、段落とし部と推定される柱部の中間高さ及び基部で、ひび割れ、コンクリートの浮き等が生じている(写真-4.2.11.16)。下流側柱の中間部では、ひび割れが P7 側(左岸側)から P5 側(右岸側)に斜め下方向に伸びるとともに、P7 側角部では鉄筋が露出し、若干座屈している状況が伺える(写真-4.2.11.18、写真-4.2.11.19)。中間部、基部ともに、コンクリートの浮きや剥離など、P7 側の損傷が著しい傾向となっている(写真-4.2.11.17～写真-4.2.11.19)。P8 橋脚も P6 橋脚と同様、中間高さ及び基部で損傷が生じており、A2 側の損傷が著しい(写真-4.2.11.20、写真-4.2.11.21)。

写真-4.2.11.14 P1 橋脚中間部のひび割れ  
(P2 側より撮影)

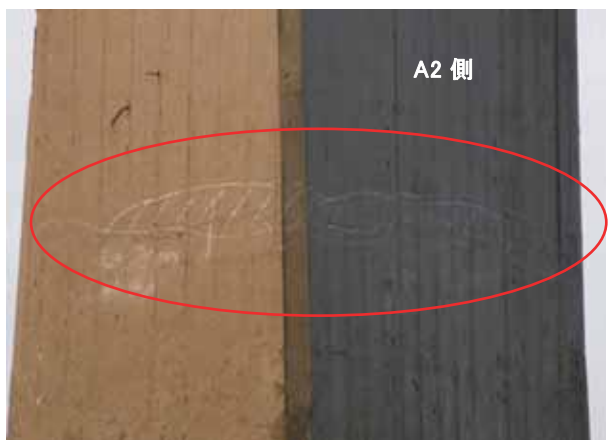
写真-4.2.11.21 P8 橋脚上流側柱中間部のひび割れ(A2 側ではコンクリートの浮きを確認)

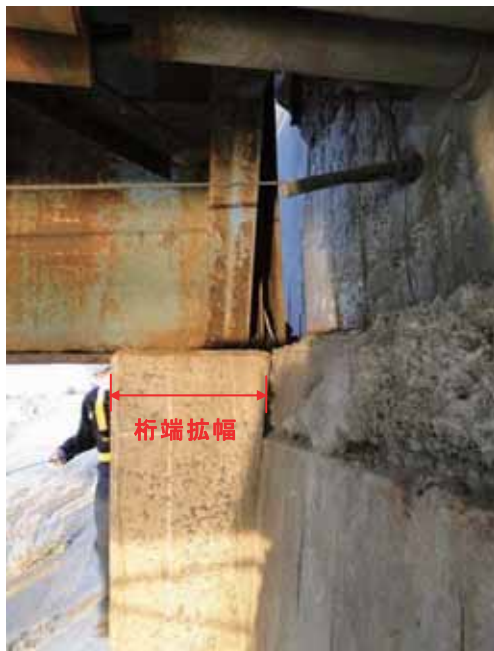
写真-4. 2. 11. 25 A2 橋台上主桁の脱落(G1 桁内側より撮影)

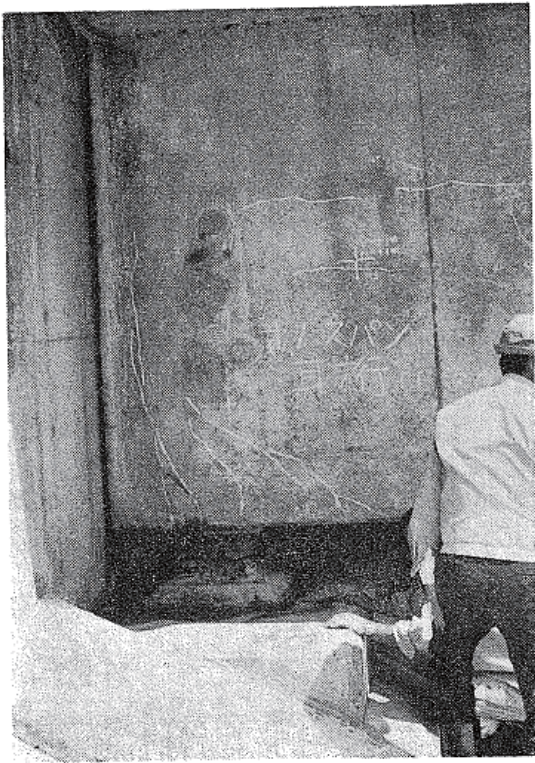
写真-4.2.14.2 A1 橋台 G4 桁端部の損傷  
状況 (1978 年宮城県沖地震後) <sup>4.2.14.1)</sup>

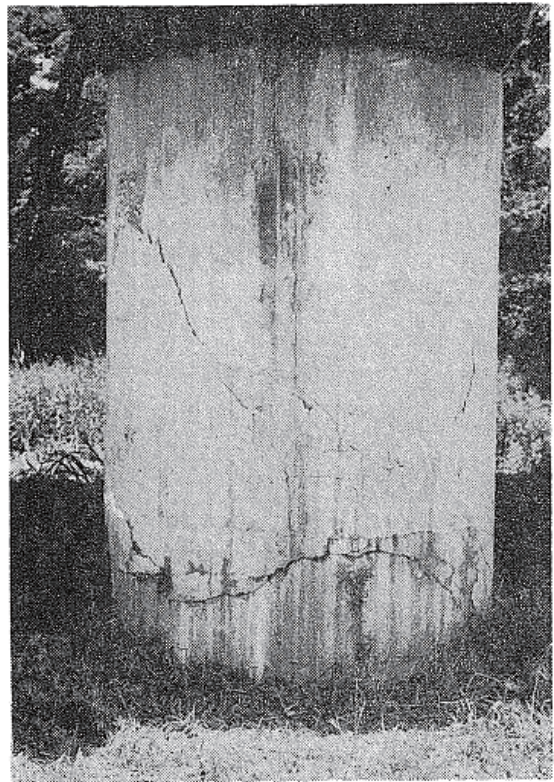
写真-4.2.14.3 P1 橋脚柱 (上流側側面)  
の損傷状況  
(1978 年宮城県沖地震後) <sup>4.2.14.1)</sup>

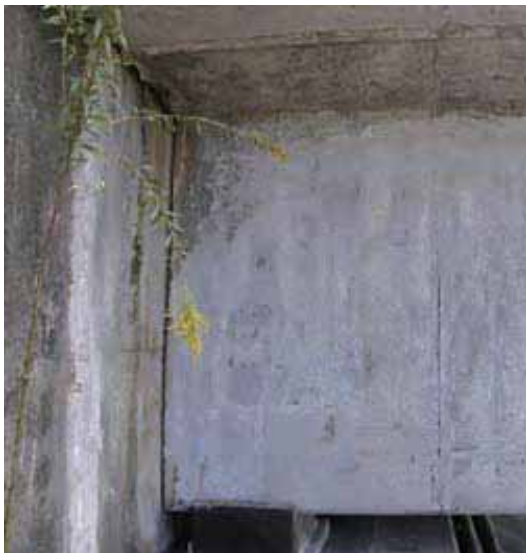
今回の調査結果から、宮城県沖地震後に鉄筋コンクリート巻立てを行い、耐力が向上した橋脚などについては、特段の損傷が生じなかったが、樹脂モルタル等でひび割れ補修に留まった桁端部については、前回と同じような形態の損傷が生じたことが分かった。

**写真-4.2.14.4** A1側桁端部ひび割れ  
(補修後に撮影)

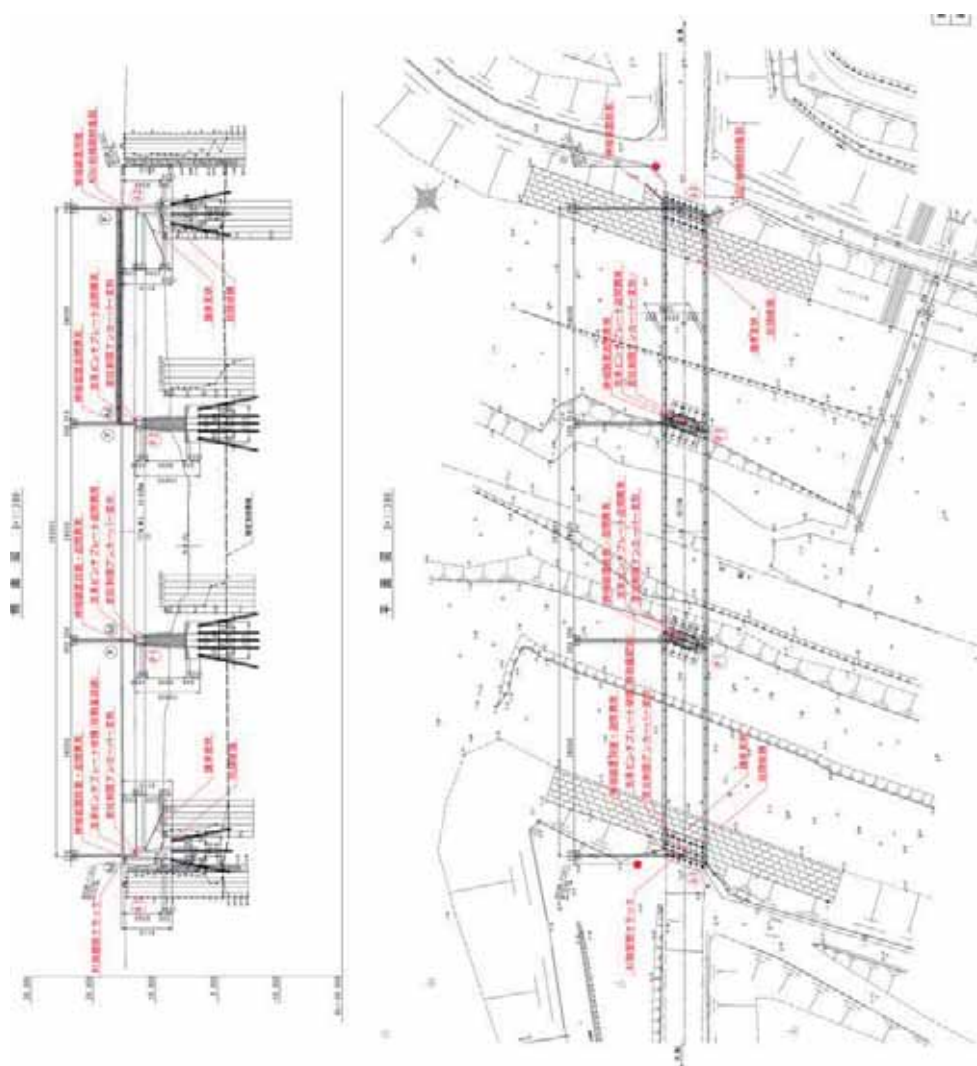
図-4.2.16.4 主な損傷箇所・損傷内容(資料提供：宮城県)

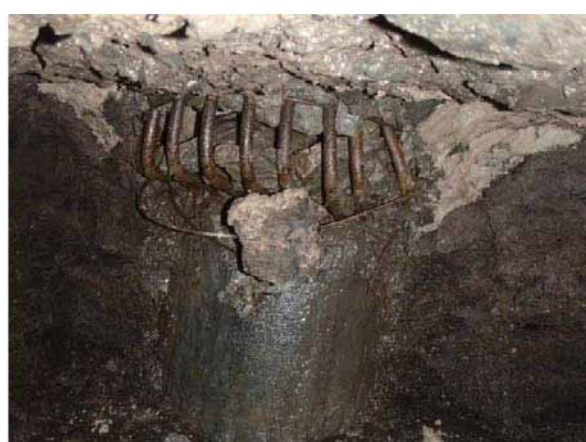
(b) A1 橋台上流側

A1橋台、A2橋台の杭頭部の損傷状況を写真-4.2.16.8、写真-4.2.16.9に示す。管理者がフーチング下面を試掘して目視により確認した結果、A1橋台、A2橋台ともに、杭(RC杭)が杭頭においてせん断破壊していたこと、両橋台躯体が前面に移動していること(A1橋台：150mm、A2橋台100mm)が確認されている。なお、A1橋台、A2橋台ともに杭の配置は7×3の21本であり、管理者の目視点検によりせん断破壊が確認されたのは前面の2本であり、残りの19本については状態を確認できていない。

写真-4.2.16.8 A1 橋台の杭頭部の損傷状況(資料提供：宮城県)

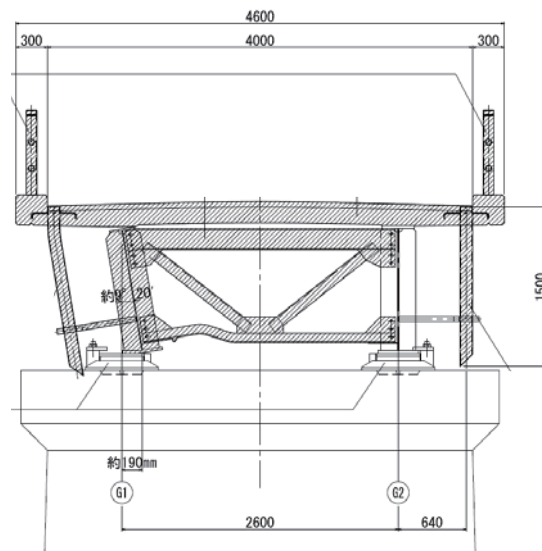
図-4.2.18.2 P3 橋脚上の鋼上部構造の損傷

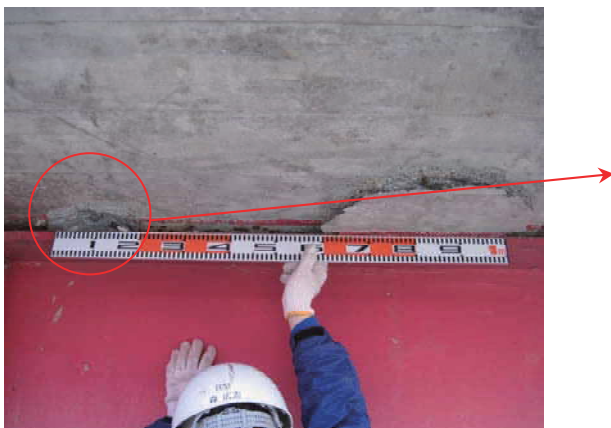
写真-4.2.18.12 P3 橋脚上における上フラン  
ジ接合部付近の床版の損傷(資料提供：  
仙台市)

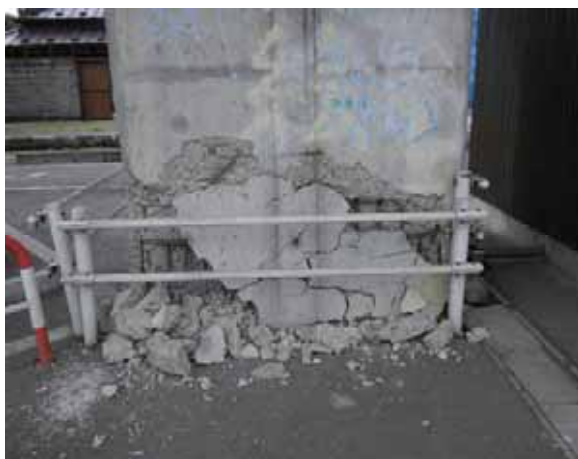
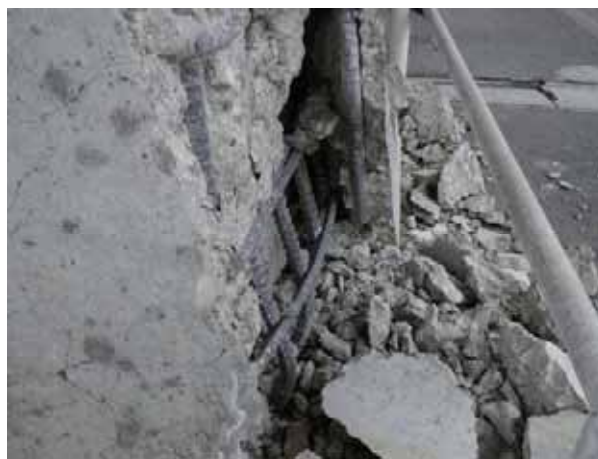
本橋においては、本震のあとには、鉄筋コンクリート橋脚に曲げひび割れが確認される程度の損傷であった(写真-4.2.19.2)が、4 月 7 日の余震により、P4 橋脚の基部において、かぶりコンクリートの剥落、軸方向鉄筋のはらみ出しが生じた(写真-4.2.19.3)。損傷は、橋軸方向に平行な面に生じていることから、橋軸直角方向の応答が卓越したことによる損傷と考えられる。なお、P4 橋脚以外の橋脚においては、かぶりコンクリートが剥

写真-4.2.19.3 4月7日の余震後のP2橋脚の損傷(資料提供:宮城県)

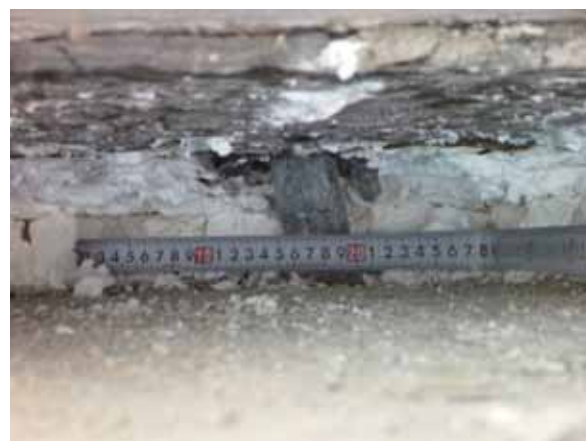
(b) アンカーバーの変形 (22mm)

写真-4.2.19.7 4月7日の余震後のP2橋脚上の支承部の損傷(資料提供:宮城県)

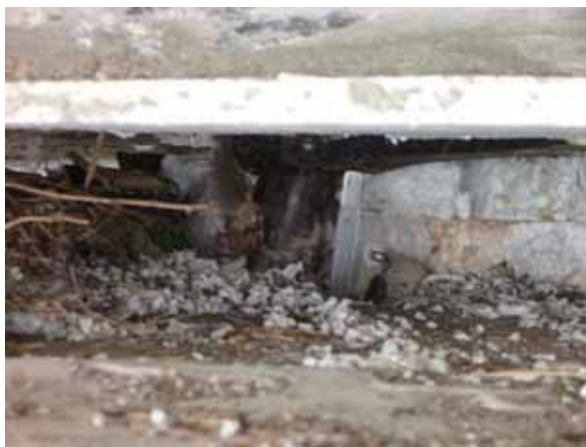
(b) アンカーバーの変形(60mm)

写真-4.2.19.9 4月7日の余震後のP4橋脚上の支承部の損傷(資料提供:宮城県)

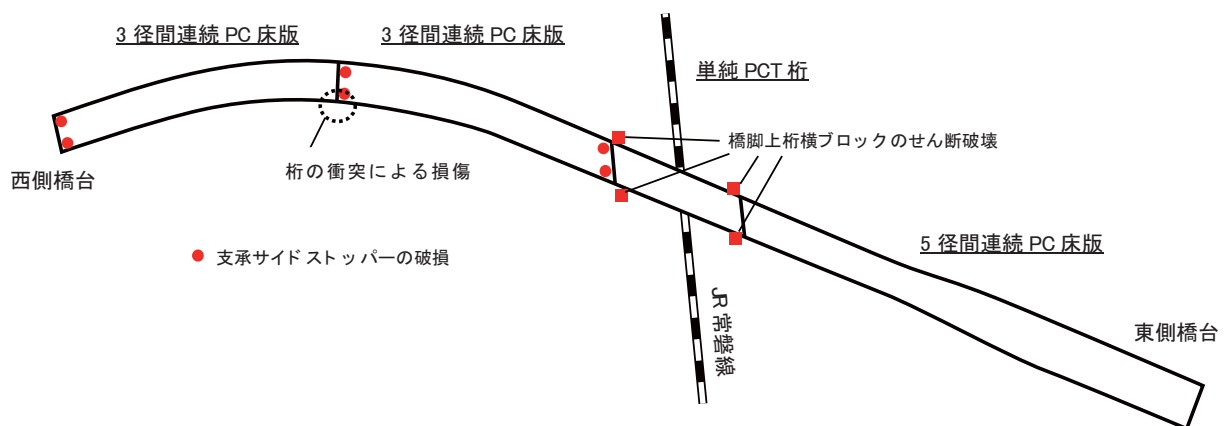
前述のように支承のサイドストッパーの破損が数カ所で確認された。目視可能な範囲で破損が確認された箇所は西側端部橋台(写真-4.3.8.8、写真-4.3.8.9)及び西側取付部2連目の連続桁の両端橋脚(写真-4.3.8.10～写真-4.3.8.12)である。また、西側取付部の桁かけ違い部の曲線内側にあたる位置において、桁の干渉によると思われるコンクリート剥落及び桁が橋軸直角方向に相対的に変位していることも確認された(写真-4.3.8.13、写真-4.3.8.14)。

図-4.3.8.2 損傷位置図(植田跨線橋)

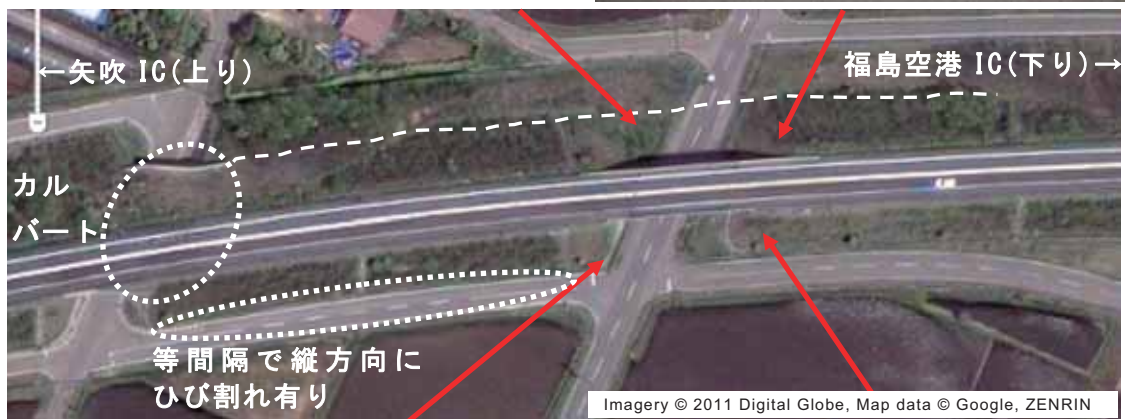
写真-4. 3. 13. 2 橋台周辺盛土の状況

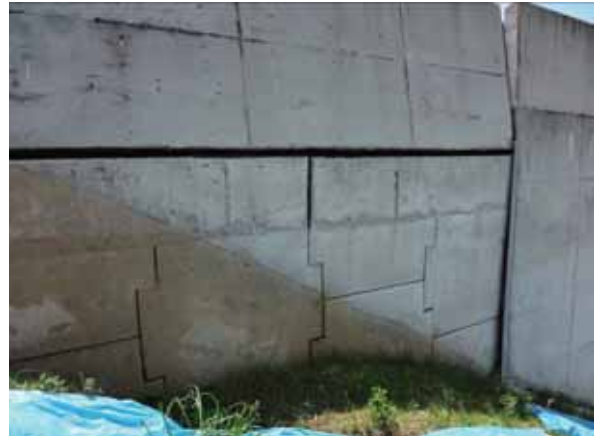
写真-4.3.13.6 補強土壁の変状  
(福島空港 IC 側橋台下り線側)

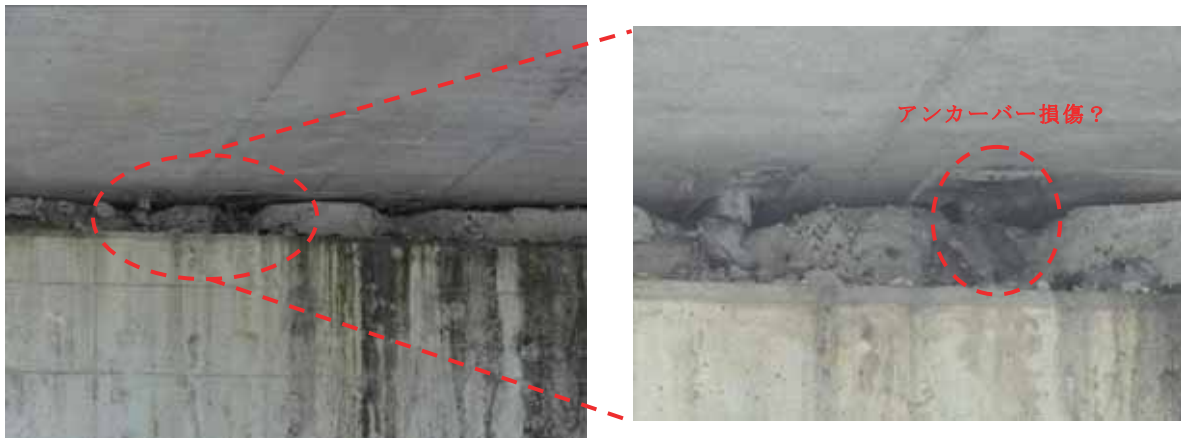
写真-4.3.14.11 A2 橋台部支承部の状況

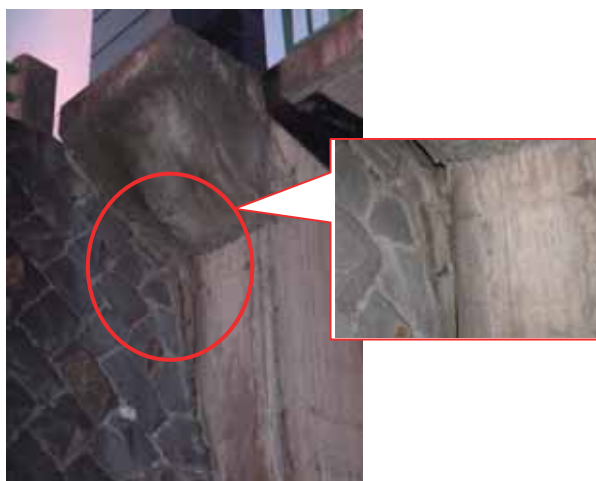
写真-4. 3. 17. 11 橋台躯体部と背面擁壁の隙間 (A2 橋台)

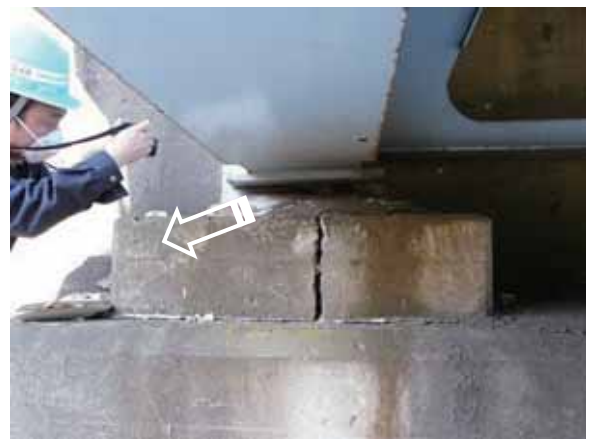
写真-4.4.5.13 A1 橋台上流側支承部前面の状況：破壊により大きくひび割れ

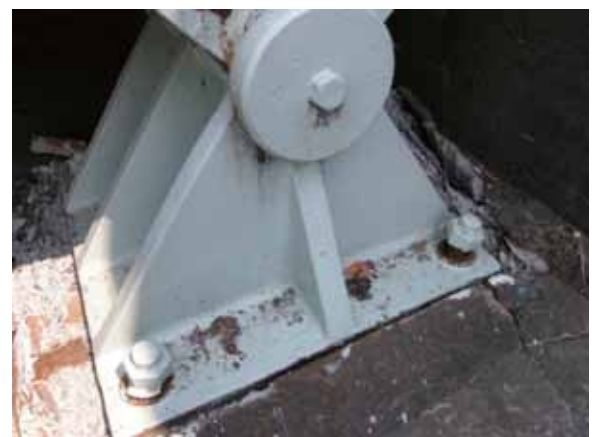
写真-4. 4. 13. 7 左岸側橋台部支承の損傷

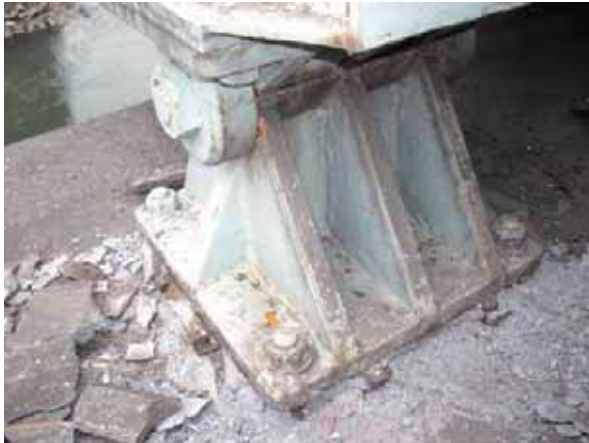
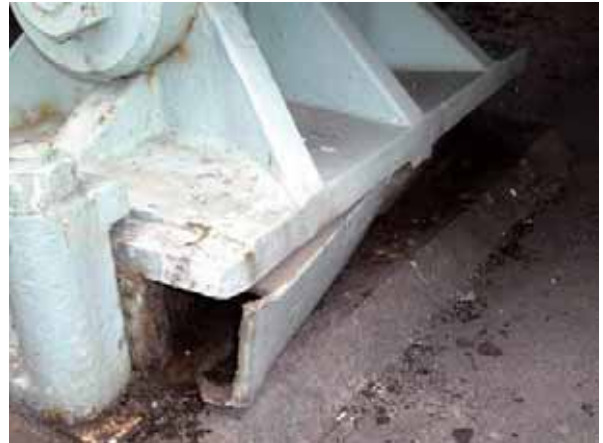
(a) P10 固定支承、コンクリートの剥離      (b) P10 可動支承、カバースプレートの破損  
 写真-4. 4. 15. 3 トラス部の支承 (P10橋脚上の可動支承はP9橋脚側に配置されている)

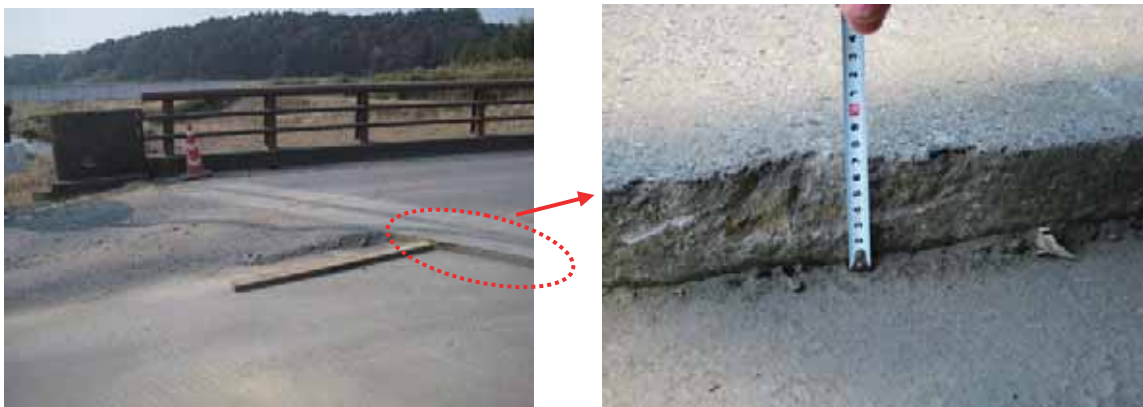
写真-4.4.17.2 左岸側橋台背面部の段差

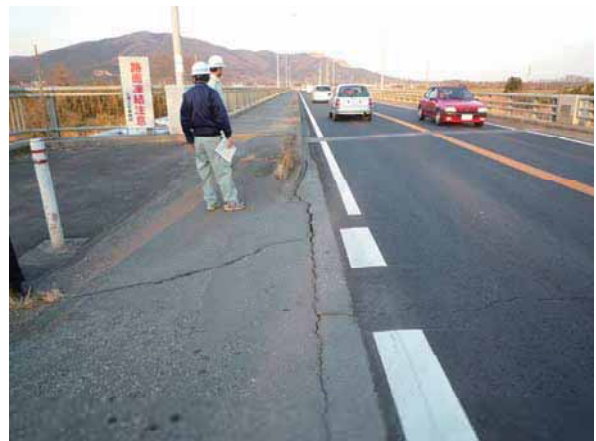
ジョイント部では、地覆コンクリートの損傷等が確認された(写真-4.4.24.2)。また、橋台背面盛土の沈下が生じており、橋台背面の舗装にひび割れが確認された(写真-4.4.24.3、写真-4.4.24.4)。

写真-4.4.24.3 舗装の損傷状況(A1)

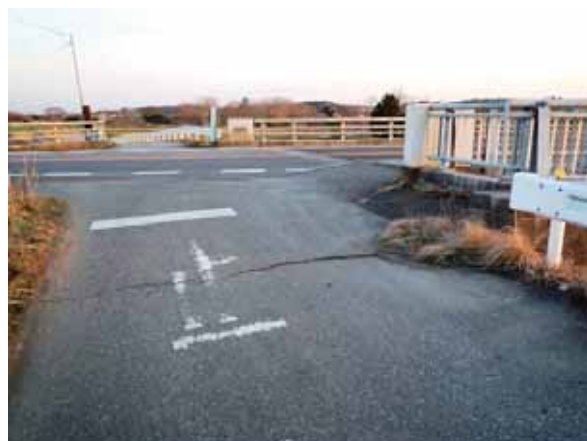
写真-4.4.24.4 舗装の損傷状況(A2)

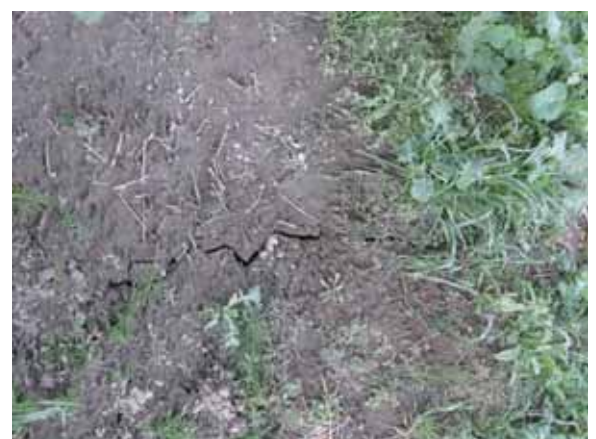
写真-4.4.28.7 高水敷での地盤のひび割れ

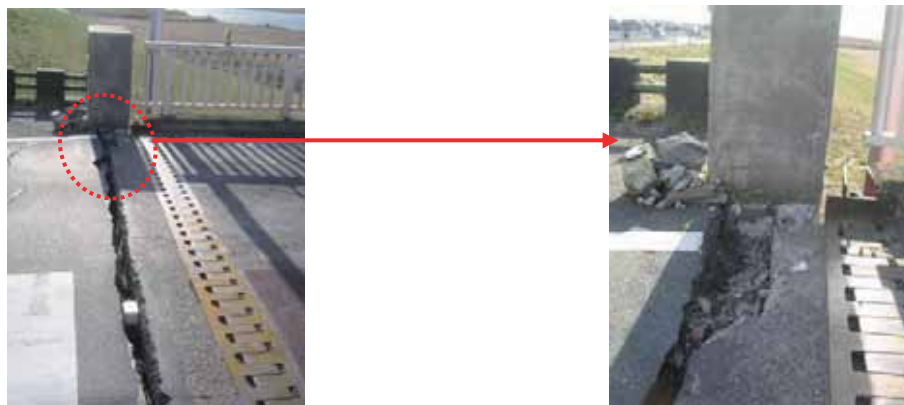
写真-4.5.1.3 A1 橋台背面の沈下とパラペットの損傷

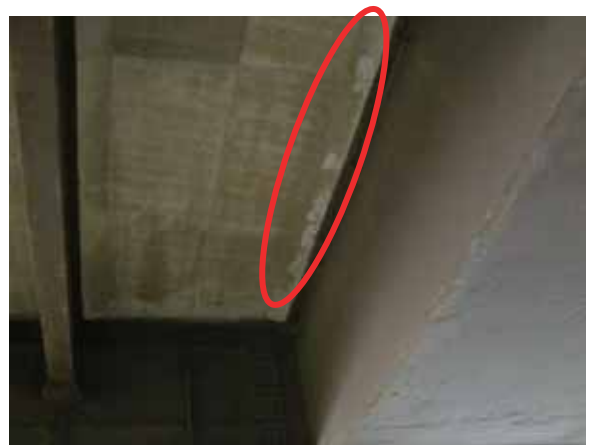
(i) 床板裏面にみられた剥離

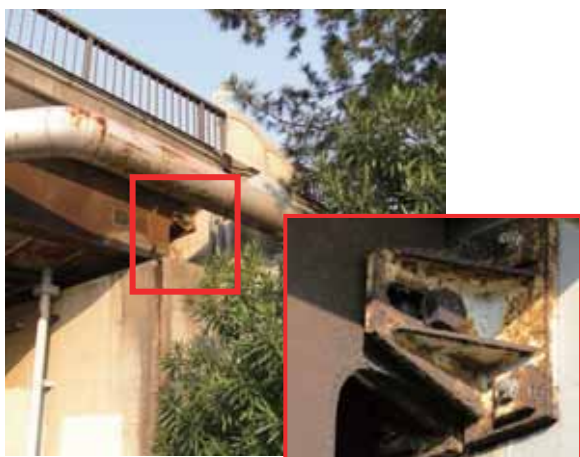
写真-4.5.4.2 に磯辺橋の各部位の拡大写真を示す。これらの写真を見てわかるように、鋼桁の腐食が激しく、いたるところで錆が発生していた。また、(c)や(d)に示すように、上部構造の排水溝から水が絶えず滴り落ち、鋼製支承等にも錆が発生していた。また、支承付近には水痕が認められた。

(a) パラペット付近の腐蝕状況

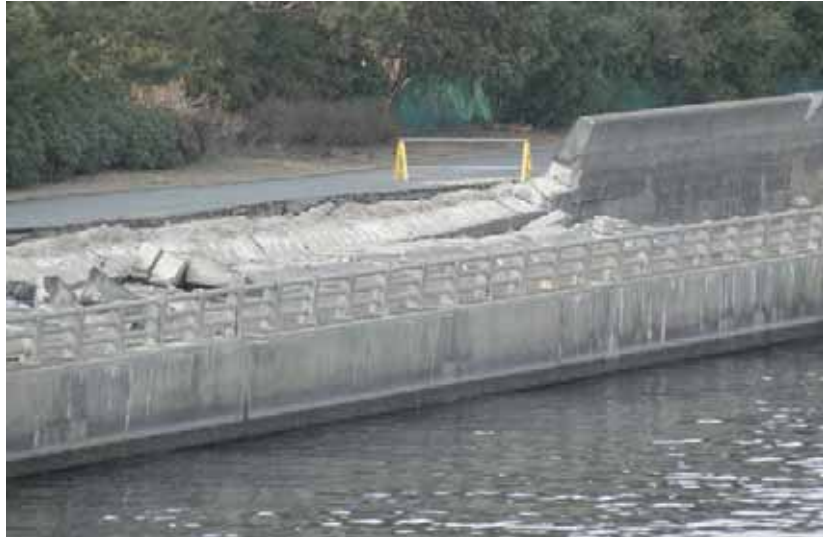
写真-4.5.4.3 花見川護岸(右岸側)の損傷状況(磯部橋の50m程度上流)
