### 3.7 家屋被害調査

本節では、土石流及び土砂洪水氾濫による家屋被害の実態を把握するために、大金沢からの土砂及び水の影響を受けたと考えられる範囲において家屋の被害状況について調査した。

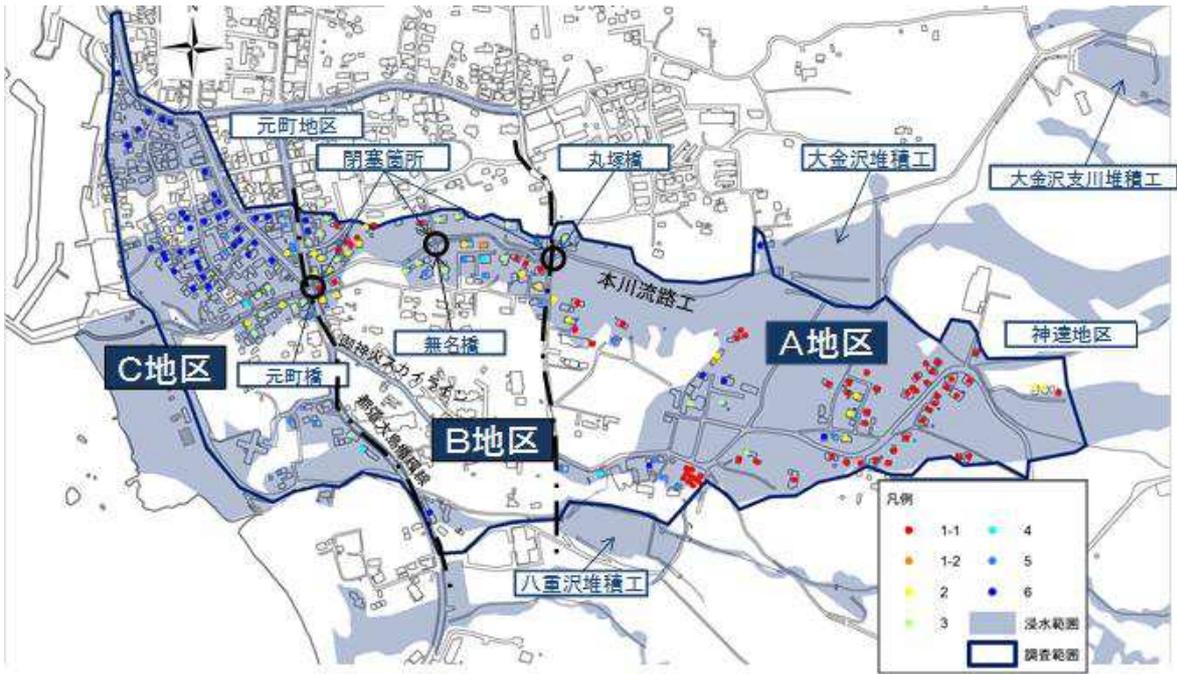
図 3.7.3 被害状況

家屋被害の分類結果は、表 3.7.1 に示すとおりである。結果から、調査対象家屋 182 戸のうちランク 1-1～ランク 6 は、それぞれ、66 戸、3 戸、23 戸、22 戸、4 戸、21 戸、43 戸であった。各ランクの空間分布は図 3.7.3 に示すとおりであり、場所によって被災の程度が大きく異なった。大きく分類すると、丸塚橋より上流の範囲（以下、A 地区と呼ぶ）、元町橋から丸塚橋の範囲（以下、B 地区と呼ぶ）、元町橋より下流の海岸までの範囲（以下、C 地区と呼ぶ）に分類できる。A 地区では、ランク 1, 2 の割合が A 地区の被災家屋のそれぞれ 70%, 10% を占めていた。また、B 地区では、ランク 1, 2 の割合が B 地区の被災家屋のそれぞれ 30%, 26% を占めており、A 地区に比べてランク 2 の割合が増加していた。C 地区では、ランク 1～6 の割合が C 地区の被災家屋のそれぞれ 0%, 3%, 7%, 2%, 10%, 35% であり、被害規模の小さいランク 5, 6 の割合が 45% を占めていた。図 3.7.4 に示すとおり、構造（木造、非木造）による違いは、被害規模が大きくなるにつれて、木造建築の家屋の被害頻度が大きくなる傾向が見られた。また、図 3.7.5 に示すように、堆積深による違いは、堆積深が 45 cm までは、被害ランク 1～6 まで点在するが、深くなるにつれて、被害規模も大きくなる傾向が見られた。

家屋の被害状況は、A、B、Cの各地区できわめて明瞭な違いがみられた。このことは、A、B、C各地区で被害を生じさせた土砂移動現象が異なる可能性を示すものである。丸塚橋上流のA地区では、ランク1、2の割合が被災家屋の約80%を占め、被災家屋は広範囲に点在していた。これより、A地区の家屋の被災要因は、左支川から発生した土石流が直撃したものと推定できる。同様に、元町橋から丸塚橋間のB地区では、ランク1、2の割合がB地区の被災家屋の約60%を占めているものの、ランク2の割合が増加していた。また、被災家屋は、大金沢沿いの流木等で河道閉塞が生じた橋梁付近に集中していた。これらは、B地区の被災要因は大金沢の土砂・洪水氾濫によるものである可能性が高いことによると思われる。同様に元町橋下流のC地区では、被害規模の小さいランク5、6が約45%を占めており、被災要因は、各地区の氾濫水が地形に沿って流下したことによる被害と推定できる。また、ランク2の被災家屋の被災要因については、家屋位置が大金沢沿いであったため、氾濫水による外力が大きかった可能性が推定できる。これらの結果は、家屋等の被害状況から土砂移動プロセスを推定できる可能性を示すものである。今後さらに堆積深や浸水深、家屋の構造と被害
