## 2. 実態調査

## 2.1. 下水道管渠調査の視覚判定基準の経緯

### 2.3.3. 塩化ビニル管特有の異常

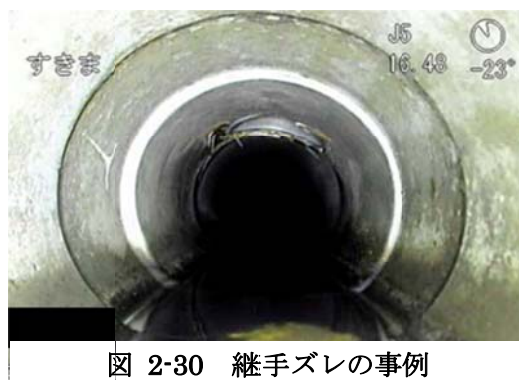
図 2-30 継手ズレの事例

図 2-30 は継手ズレの事例である。継手ズレの大きさは一様に 10～15mm 程度見られた。現在の塩化ビニル管継手の大半がゴム輪受け口であるのに対し、今回の調査対象は、日本下水道協会規格の制定前後に布設されたものであり、塩化ビニル管の普及初期に多く用いられていた、受口が長い接着接合（TS 接合）であったと推測される（図 2-31）。

TS 接合においては、ゼロポイント（管の挿入時に管外径と受口内径の寸法が一致する点）から受口長さの  $\frac{1}{3}$  まで挿入すれば、実用上十分な耐水圧強度が得られる構造となっており、今回の調査対象の管径  $\phi 250\text{mm} \sim \phi 400\text{mm}$  では、受口長さは 100mm～150mm 程度であることから継手ズレは生じているが水密性は確保されていると考える。

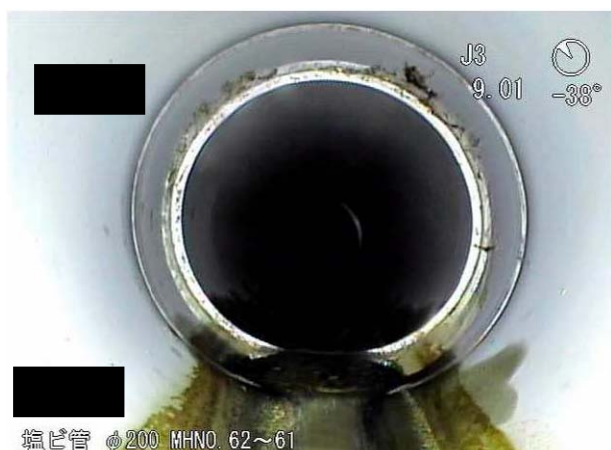
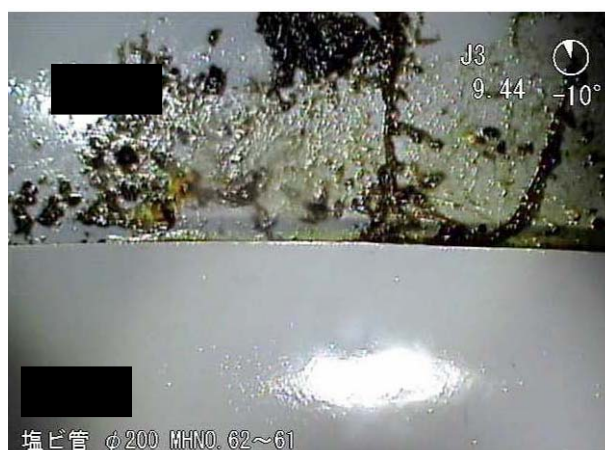
A市で最も多く見られた異常は、「継手ズレ」であった（図 2-32、図 2-33）。前述した通り、当市の調査対象は日本下水道協会規格の制定前後に布設されたものであり、継手はTS 接合であったと考える。

図 2-32 継手ズレの直視画像

図 2-33 継手ズレの側視画像

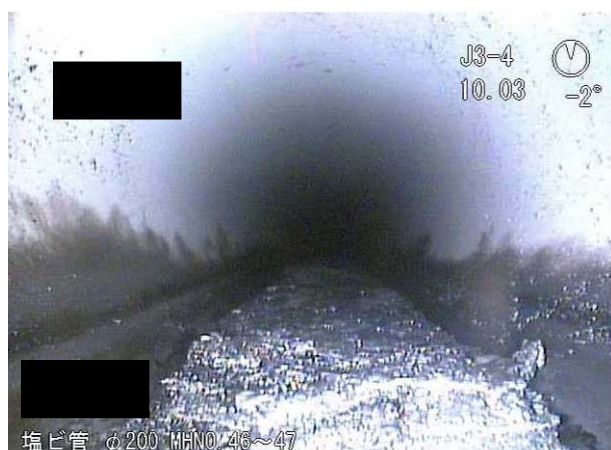
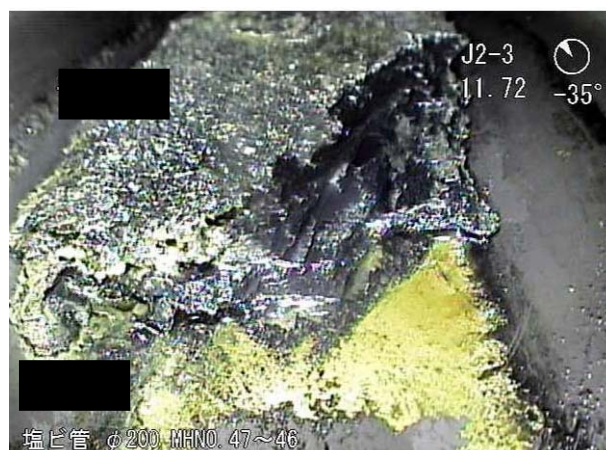
また、塩化ビニル管特有の事象ではないが、モルタル付着が確認された。モルタルが付着されていた付近の取付け管の中を確認すると、取付け管内にモルタルが付着しており、宅内枳から取付け管内へ投棄されたと考えられる。

図 2-34 モルタル付着の直視画像

図 2-35 モルタル付着の側視画像

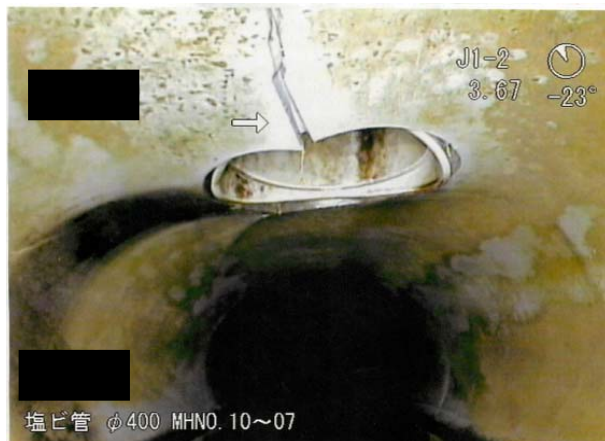
図 2-36 管径φ400：破損の直視画像

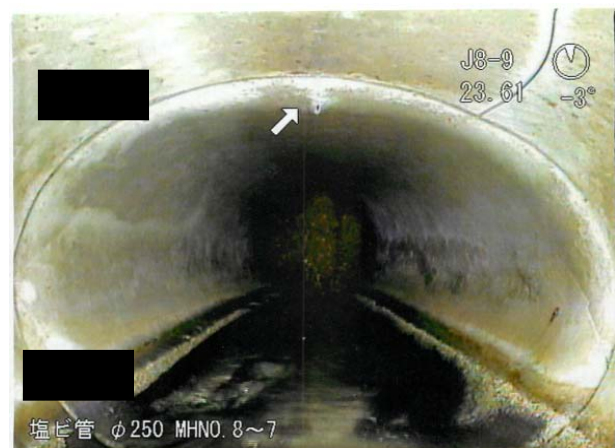
図 2-37 管径φ250：破損の直視画像

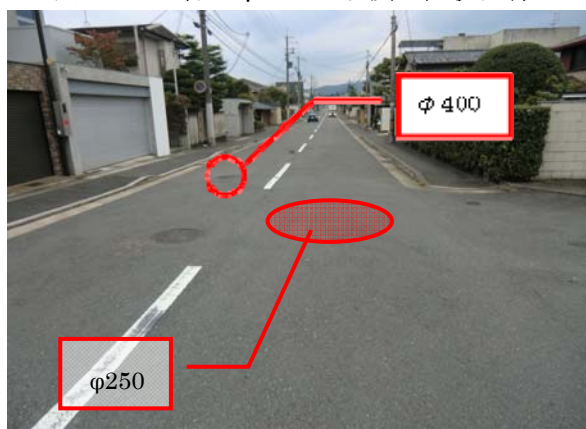
図 2-38 破損箇所の地上の状況

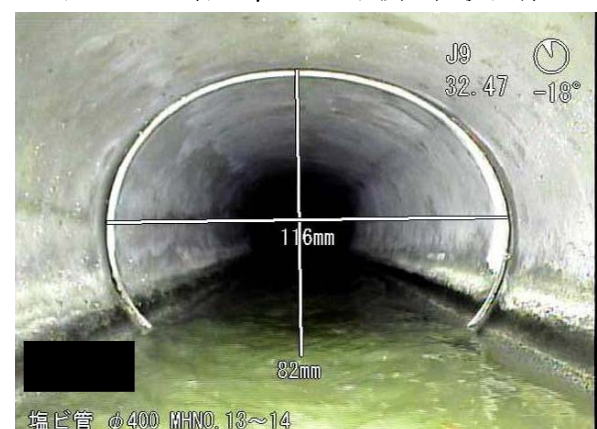
偏平の事例を図 2-39 に示す。舗装の凹みから、布設後の重車両交通の増加、管渠布設時の締め固め不足、矢板引抜きによる土圧の増大等が、偏平の要因として考えられる。

図 2-39 偏平の直視画像

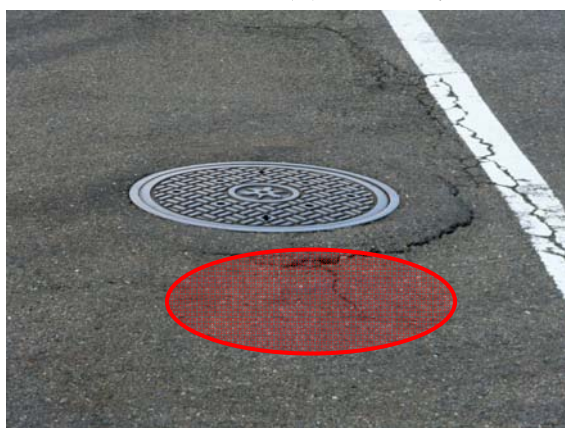
図 2-40 偏平箇所の地上状況

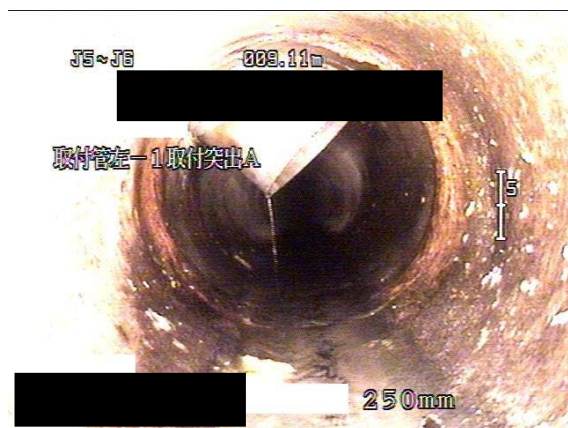
取付け管突出しの事例を図 2-41 に示す。

図 2-41 取付け管突出しの直視画像

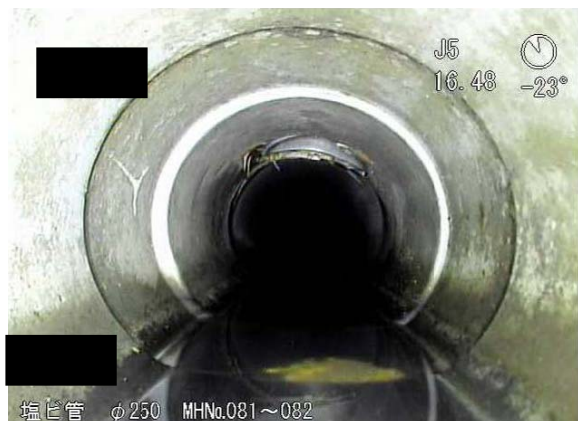
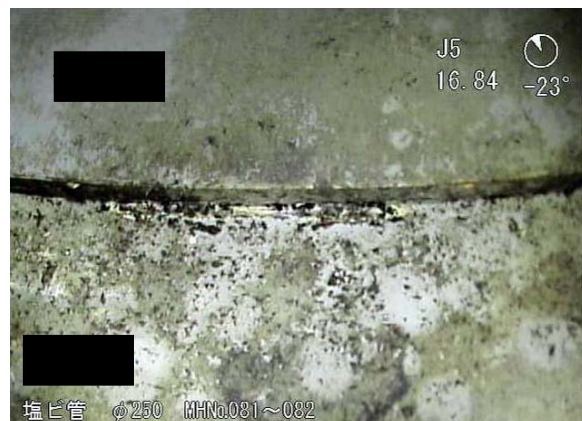
図 2-42 継手ズレの直視画像

図 2-43 継手ズレの側視画像

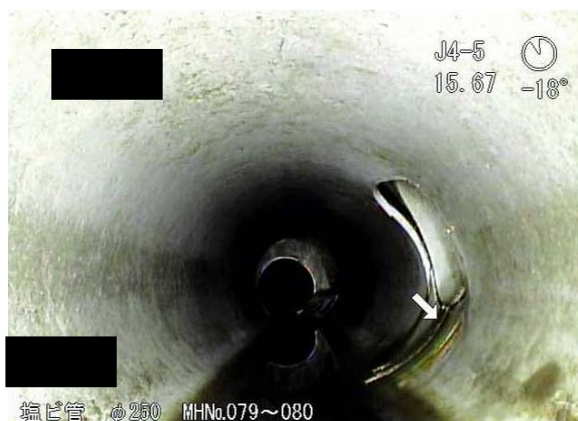
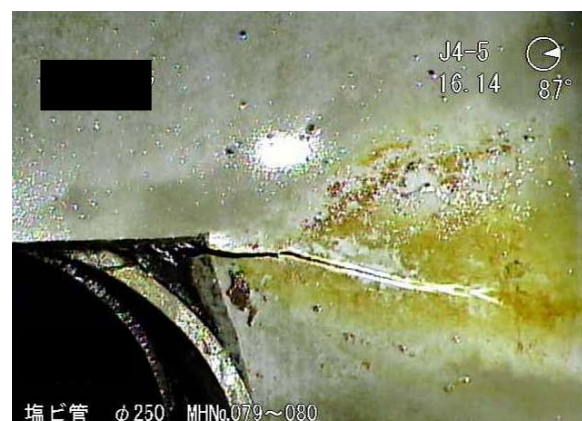
図 2-44、図 2-45 は、クラックの事例である。取付け管布設時に本管を削孔した際に切り欠きが入り、その部分に何らかの外力が作用することによってクラックが発生したと考える。

図 2-44 クラックの直視画像

図 2-45 クラックの側視画像

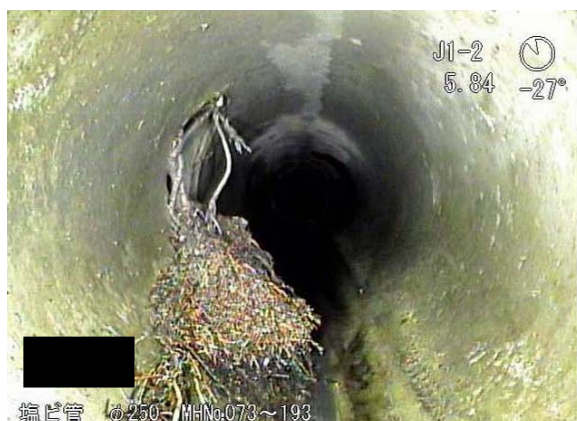
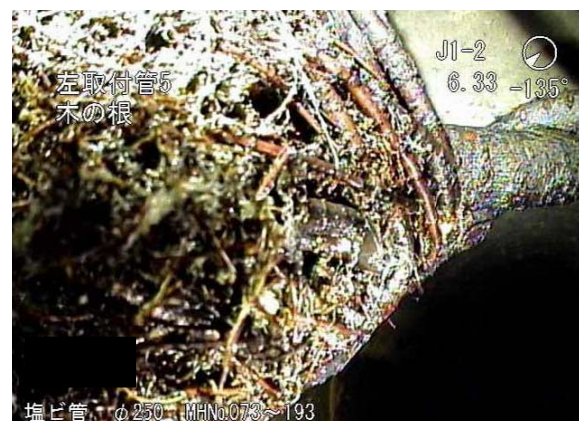
また、C市においては樹木根侵入が確認された。樹木根侵入の箇所は、汚水桝または取付け管の付近に樹木があり、水を求めて根が侵入したと考える。

図 2-46 樹木根侵入の直視画像

図 2-47 樹木根侵入の側視画像

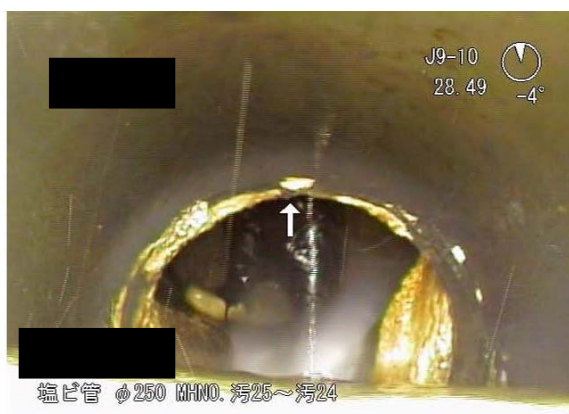
図 2-48 浸入水の直視画像

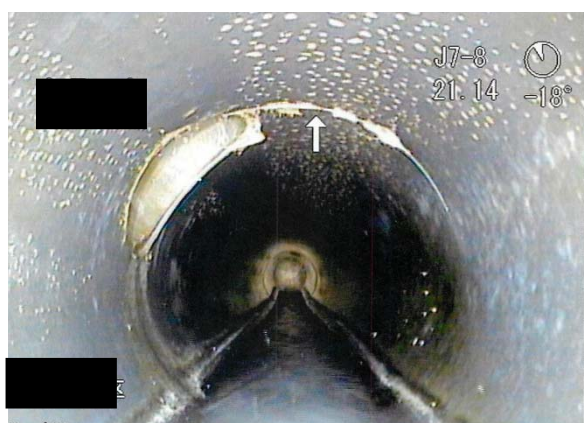
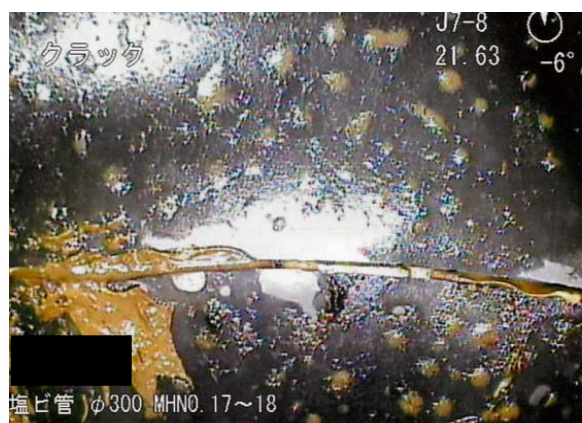
クラックの事例を図 2-49、図 2-50、に示す。図 2-46 同様に取付け管口の切断面に外力が作用することにより、円周方向にクラックが入ったのではないかと考える。

図 2-49. クラックの直視画像

図 2-50 クラックの側視画像

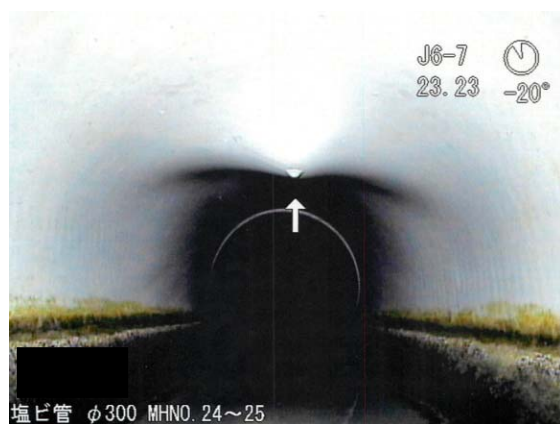
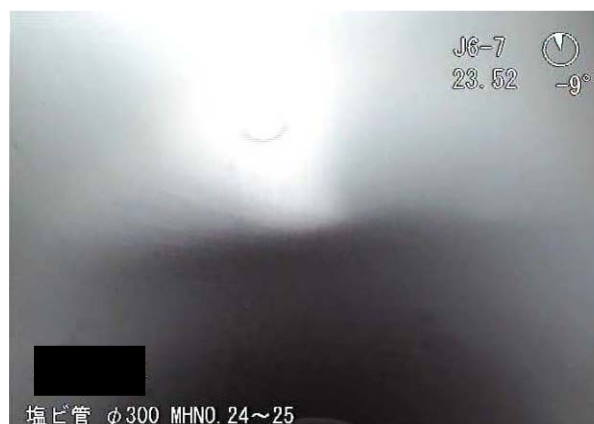
変形の事例を図 2-51、図 2-52 に示す。当異常は、塩化ビニル管の上部に碎石のようなものが存在し、何らかの外力より徐々に碎石が管の内側に突出し生じたものと考ええる。

図 2-51 変形の直視画像

図 2-52 変形の側視画像
