2章 PC橋における初期変状の実態と原因推定

2.1 検討概要

本章では、近年の道路橋の点検データに基づくPC橋の損傷実態の整理や原因分析を行い、本研究で対象とするPC橋の初期変状を示す。

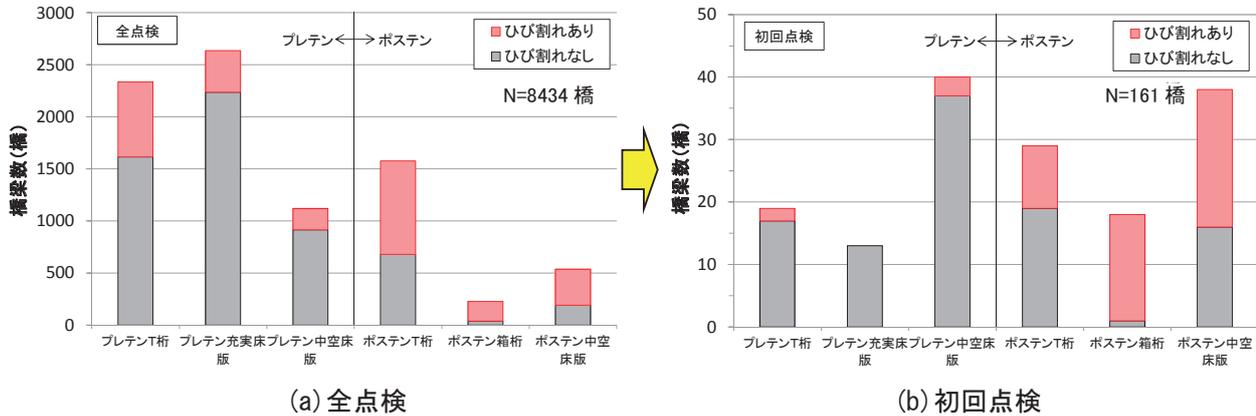
図-2.2.13 PC橋のひび割れ発生傾向

図-2.2.13にPC橋のひび割れ発生傾向を示す。全点検、初回点検ともに約3割のPC橋でひび割れが生じているが、図-2.2.13の(a)と(b)を比較すると、ポステン桁において初期ひび割れが多い。また、その傾向は全点検の場合でも同様である。初回点検の構造形式に着目した場合、ポストテンション方式ではT桁よりも箱桁や中空床版のほうがひび割れが発生している比率が高い傾向である。

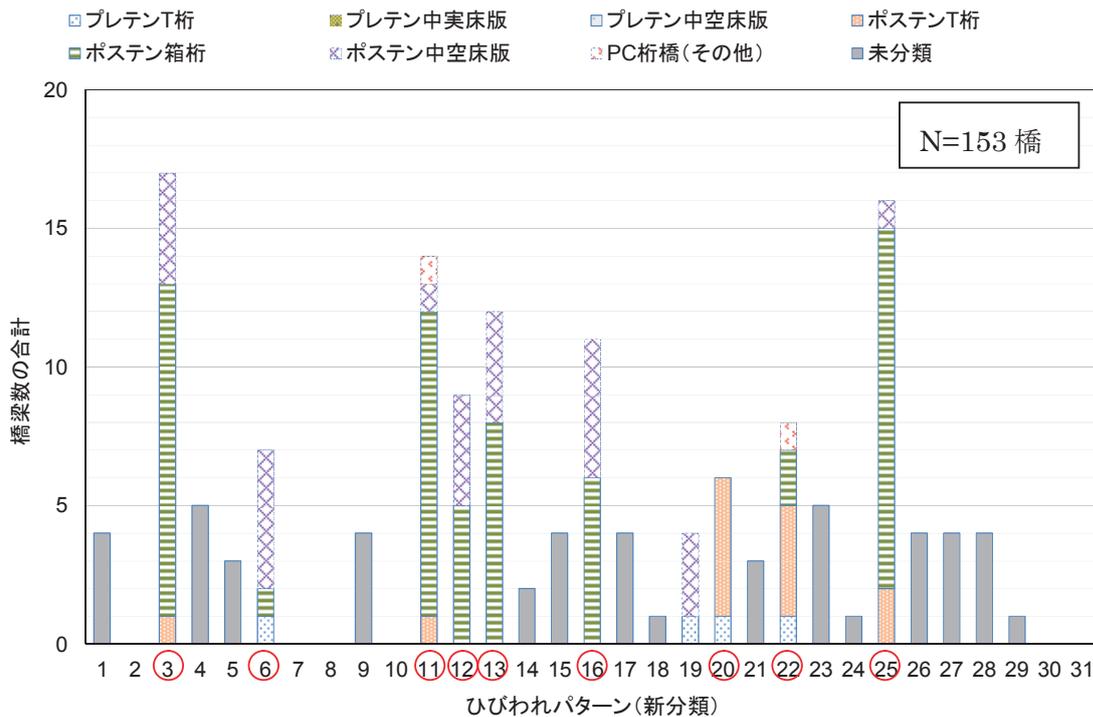
図-2.2.14 PC橋のひび割れパターン内訳 (初回点検_ひび割れパターン新分類)

ひび割れパターン内訳を図-2.2.14に示す。初回点検でひび割れが発生している橋梁数が5橋を超えたひび割れパターンは表-2.2.6～表-2.2.9に示す31種類のひび割れパターンのうち、赤枠で囲んだ9パターンであった。これらのパターンの多くは、外部拘束(打継目や後打ち部)、内部拘束(水和熱)、乾燥収縮が要因と考えられるものであるが、一部は斜め引張応力超過やPC定着部の割裂、支承の回転拘束など構造的な要因の可能性も考えられるものである。

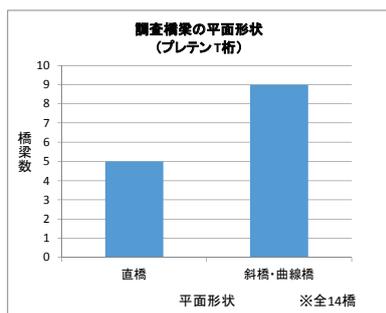
図-2.3.2 調査橋梁の平面形状

ひび割れの原因分析を行うプレテン T 桁橋の平面形状の分類を図-2.3.2 に示す。平面形状の分類では、直橋とそれ以外の平面形状として、直橋と斜橋・曲線橋に分類した。対象橋梁は、直橋が 5 橋、斜橋・曲線橋が 9 橋と斜橋・曲線橋の割合が多い。

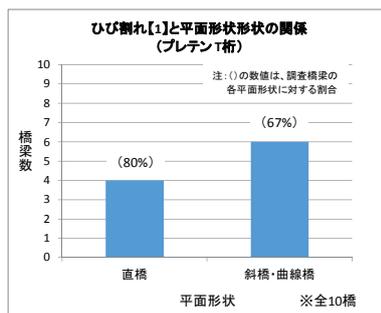
図-2.3.3 ひび割れ【1】と平面形状の関係

新分類のひび割れパターン【1】とひび割れパターン【6】に関する橋梁の平面形状の分類を図-2.3.3、図-2.3.4 に示す。図中の () 内の数値は、各平面形状の橋梁数に対する割合を示す。図-2.3.3、図-2.3.4 より、ひび割れパターン【1】は直橋、斜橋・曲線とも、ひび割れパターン【6】に比べてひび割れの発生している橋梁の割合が多いことがわかる。また、ひび割れパターン【6】については、斜橋・曲線橋の発生割合が、直橋より多い。ただし、データ数が少なく差もわずかであり、詳細は不明である。

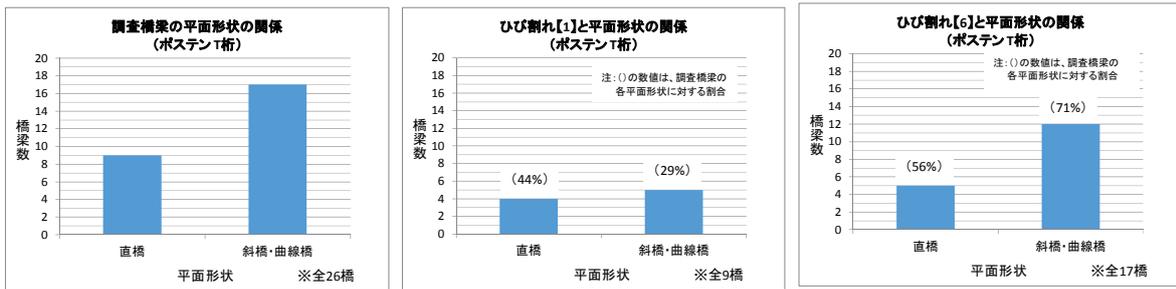
図-2.3.5 調査橋梁の平面形状 図-2.3.6 ひび割れ【1】と平面形状の関係 図-2.3.7 ひび割れ【6】と平面形状の関係

ひび割れの原因分析を行うポステン T 桁橋の平面形状の分類を図-2.3.5 に示す。対象橋梁は、直橋が 9 橋、斜橋・曲線橋が 17 橋と斜橋・曲線橋の割合が多い。

図-2.3.6、図-2.3.7 より、ひび割れパターン【1】は直橋、斜橋・曲線橋とも、ひび割れパターン【6】に比べてひび割れの発生している橋梁の割合が若干少ないことがわかる。また、ひび割れパターン【6】については、斜橋・曲線橋の発生割合が直橋より少し多く、発生橋梁数も多いことがわかる。ただし、データ数が少ないため、ひび割れパターン【6】と平面形状の相関性については、この分析だけでは不明である。

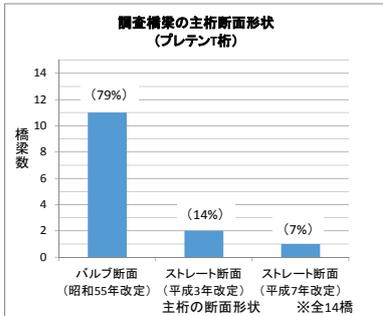
図-2.3.8 調査橋梁の主桁断面形状

プレテンT桁橋は、基本的にJISに準じているため、調査橋梁の桁断面を竣工年度および適用示方書から推定した。調査橋梁の主桁断面形状の分類を図-2.3.8に示す。

ひび割れが発生している調査橋梁の主桁断面の割合は、バルブ断面(昭和55年改正)が79%を占めており、ストレート断面(平成3年改正)が14%、ストレート断面(平成7年改正)が7%である。

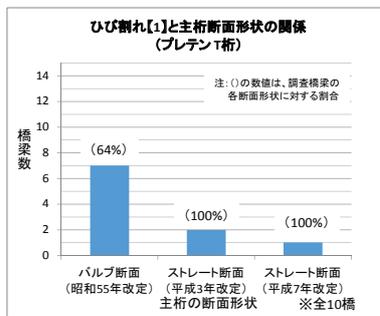
図-2.3.9 ひび割れ【1】と主桁断面形状の関係

図-2.3.9より、ひび割れパターン【1】は、バルブ断面、ストレート断面のいずれも発生している。図-2.3.10より、ひび割れパターン【6】は、バルブ断面(昭和55年改正)のみに発生し、平成3年改正や平成7年改正の桁では発生していない。表-2.3.2に示すように、バルブ断面(昭和55年改正)のウェブ厚150mmに比べて、平成3年改正の断面のウェブ厚は240mm、平成7年改正の断面は300mmと1.6~2.0倍のウェブ厚さがある。そのため、ウェブ厚の厚い平成3年改正や平成7年改正の桁では、ウェブに発生するコンクリートのせん断応力が小さく、ウェブにせん断ひび割れが発生しなかったと考えられる。

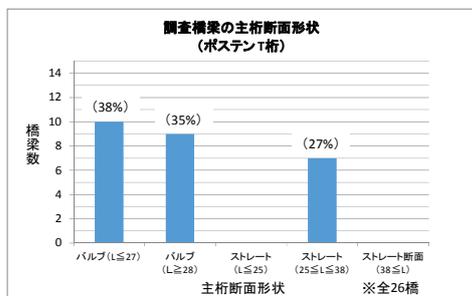
図-2.3.11 調査橋梁の主桁断面形状

旧建設省標準「ポストテンションPC単純Tげた」の主桁断面形状の変遷を表-2.3.3に示す。ポステンT桁橋は、基本的に旧建設省制定の標準図を参考として設計していたため、調査橋梁の桁断面形状を竣工年度および適用示方書から推定した。調査橋梁の主桁断面形状の分類を図-2.3.11に示す。なお、旧建設省の標準図では、適用支間長により主ケーブルの種類を変えていたため、図-2.3.11の分類では、適用支間長による分類も行っている。

ひび割れが発生している調査橋梁の主桁断面の割合は、バルブ断面（昭和55年改正）の支間27m以下が38%、支間28m以上が35%、ストレート断面（平成4年改正）の支間25m以上、38m以下が27%である。

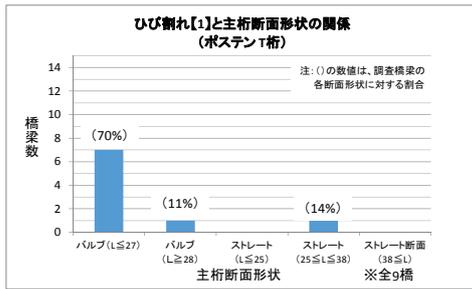
ひび割れパターン【1】とひび割れパターン【6】に関する主桁の断面形状の分類を図-2.3.12、図-2.3.13に示す。図-2.3.12より、ひび割れパターン【1】は、支間27m以下のバルブ断面（昭和55年改正）に多く発生しているが、支間28m以上のバルブ断面（昭和55年改正）やストレート断面（平成4年改正）にはほとんど発生していない。支間27m以下のバルブ断面は、表-2.3.3に示すように、支間28m以上のバルブ断面やストレート断面と異なり、小容量のケーブル（12φ7mm）を下フランジに多数配置し、上縁と桁端に定着している。点検調査を

確認していない段階であるため、あくまでも推定であるが、下フランジに多数ケーブルを配置していることによるコンクリートの充填不良や、上縁に定着している PC ケーブルから雨水等が侵入することによるケーブルの腐食がひび割れパターン【1】の発生に影響している可能性が考えられる。

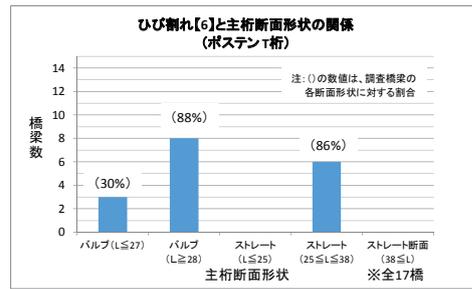
図-2.3.13 より、ひび割れパターン【6】については、支間 28m 以上のバルブ断面（昭和 55 年改正）やストレート断面（平成 4 年改正）に多く発生している。

表-2.3.3 に示すように、支間 28m 以上のバルブ断面では主ケーブル 12T12.4 を、ストレート断面では主ケーブル 12S12.7B を桁端に定着している。一方、支間 27m 以下のバルブ断面では、主ケーブル 12φ7 を桁端や上縁に定着している。このことより、ひび割れパターン【6】の発生には、主桁の断面形状や主ケーブルの種類が影響している可能性が考えられる。

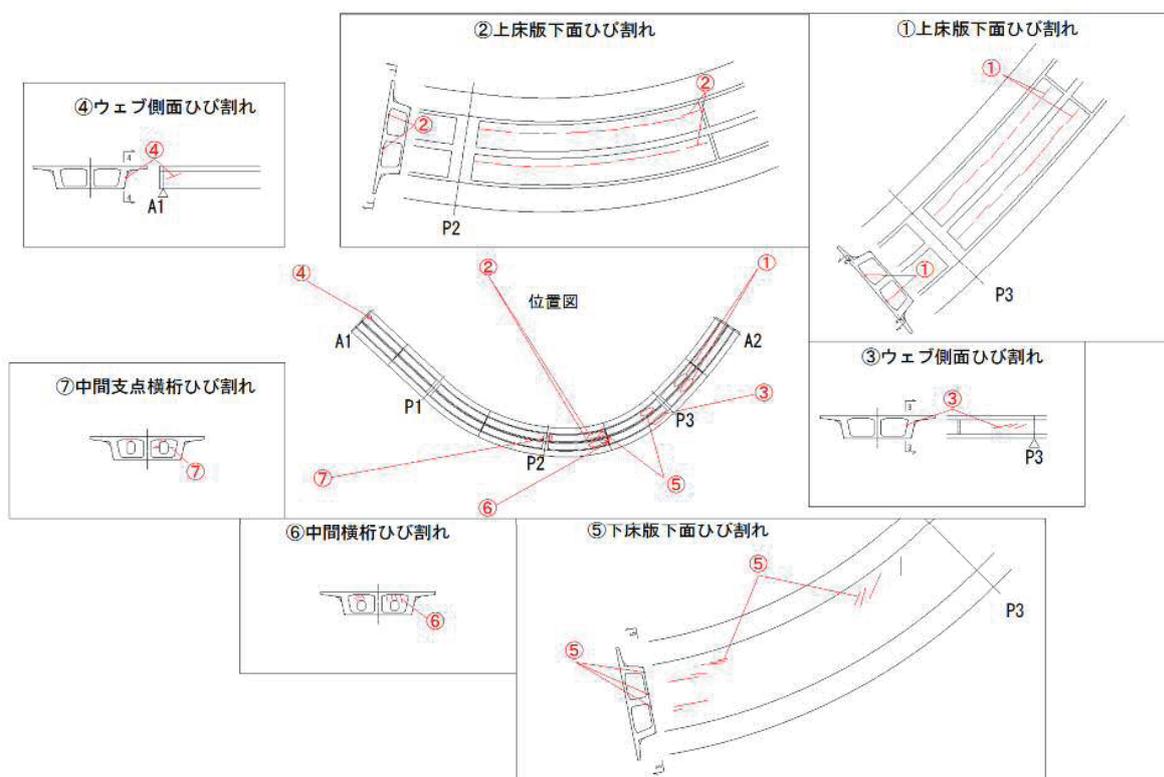
図-2.4.1 ひび割れ模式図

対象橋梁のひび割れの発生状況を表-2.4.1 に、ひび割れ発生位置の模式図を図-2.4.1 に示す。

発生部位	ひび割れ番号	発生場所	ひび割れ方向	最大ひび割れ幅	備考
上床版	①	全般（標準部）	橋軸方向	0.15mm	漏水なし
	②	曲率内側（曲線部）	橋軸方向	0.15mm	漏水なし
ウェブ	③	支間 1/4 付近	斜め方向（PC鋼材方向）	0.15mm	
	④	桁端部	水平方向	0.20mm	
下床版	⑤	曲率の小さい側のPC鋼材曲げ上げ部	橋軸方向	0.50mm	
中間横桁	⑥	開口部の上部	斜め方向	0.35mm	
	⑦	開口部付近	放射状	0.15mm

上床版の橋軸方向のひび割れ①、②、下床版の橋軸方向のひび割れ⑤の発生原因は、ねじりモーメントによる可能性がある。ねじりによるひび割れは、基本的には図-2.4.2のように斜め方向に発生するが、本橋では橋軸方向にひび割れが発生している。本橋の床版の橋軸方向はPC構造であり、橋軸直角方向はRC構造である。そのため、ねじれによるひび割れが、斜め方向からプレストレスの作用しない橋軸方向に向きを変えて発生した可能性がある。

上下床版の橋軸方向のひび割れ①、②、⑤、ウェブの斜め方向のひび割れ③の発生原因は、平面曲線に起因するプレストレス力の水平腹圧力の可能性がある。

上下床版のひび割れ①、②、⑤とウェブの斜め方向のひび割れ③の発生原因は、本橋が分割して施工されているため、施工時の構造系変化にともなうねじりモーメントなどの断面力が設計と異なる可能性がある。

本橋は、曲線箱桁橋のため、横桁部にねじりモーメントによる大きな断面力が発生する。中間横桁開口上部のひび割れ⑥は、斜め方向に並行に発生しているため、主方向のねじりモーメントにより横桁断面方向に引張りが生じ、ひび割れが発生した可能性がある。

支間 1/4 付近のウェブ斜め方向のひび割れ③は、施工目地部に発生していることから、主ケーブルのカップラーシース等による断面欠損が大きい部分において、新旧打ち継目の拘束による引張りコンクリート硬化時の温度応力が生じ、ひび割れが発生した可能性がある。

桁端付近の水平方向のひび割れ④は、PC 鋼材の定着圧力による定着具背面の引張応力と端部横桁のコンクリート硬化時の温度応力によりひび割れが発生した可能性がある。

中間支点横桁開口部の放射状のひび割れ⑦は、中間支点横桁の乾燥収縮を上下床版、ウェブが拘束したために引張が生じ、断面欠損部の開口部周囲にひび割れが発生した可能性がある。

要 因	ひび割れ番号
(1) ねじりの影響	① ② ⑤
(2) 曲線に起因するプレストレス力の水平力	① ② ③ ⑤
(3) 施工ステップを考慮した構造解析	① ② ③ ⑤
(4) 中間横桁の設計	⑥
(5) 温度応力	③
(6) 定着圧力	④
(7) 乾燥収縮	⑦

- ねじりモーメントの作用する箱桁橋においては、床版部にもねじりモーメントに対する横方向鉄筋が必要である。また、床版部には横方向の曲げモーメントに対する横方向鉄筋も必要である。しかし、実橋の挙動を考えた場合、例えば、立体 FEM 解析を行ったとして、死荷重のねじりによる床版横方向応力度と、床版自重・橋面荷重による床版横方向応力度は足し合わされて発生するものと考えられる。対象橋梁では、主方向と横方向の設計でそれぞれ算出された必要鉄筋量は配置されていたものの、床版部にひび割れが確認されている。このため、ねじりの影響を受ける曲線橋において、主方向のねじりモーメントによる床版横方向鉄筋応力度と床版横方向設計による床版応力度の照査を共通の配置鉄筋で行っている場合は、横方向鉄筋が不足する可能性が考えられる。
- 曲線橋においては、平面曲線に起因する腹圧力により、上下床版やウェブに横方向の曲げモーメントが作用する。この腹圧力は曲率やプレストレス力により変化するが、腹圧力を設計に考慮しない場合には、横方向鉄筋やスターラップが不足する可能性がある。
- 固定支保工による分割施工においても、施工時と完成時のねじり角の方向が異なる場合は、施工時の構造検討を行わないとひび割れ発生リスクが増加する可能性がある。

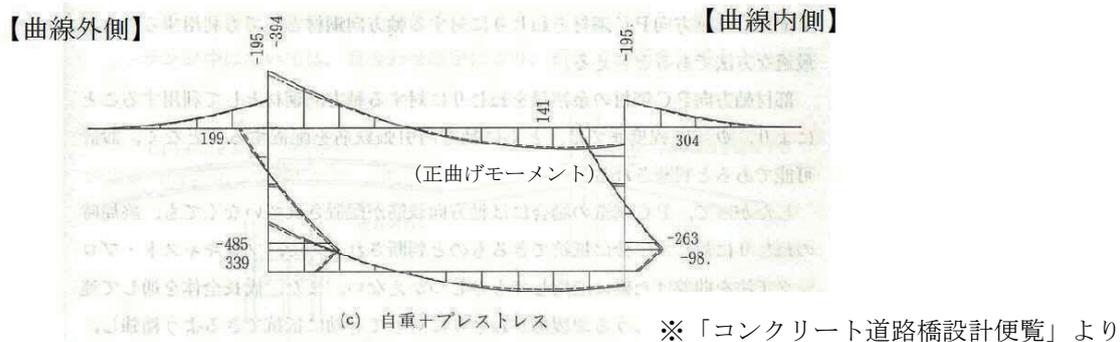
図-2.4.3 腹圧力を考慮した横方向曲げモーメント図

図-2.4.3に腹圧力を考慮した横方向曲げモーメント図（H6年コンクリート道路橋設計便覧（以下、設計便覧とする） 図-18.1.13）を示す。図のように曲線内側の床版に正曲げモーメントが作用するため、上床版下面の軸方向に発生したひび割れ②の発生位置では引張りが生じるリスクがあり、腹圧力はひび割れ②の要因の可能性がある。

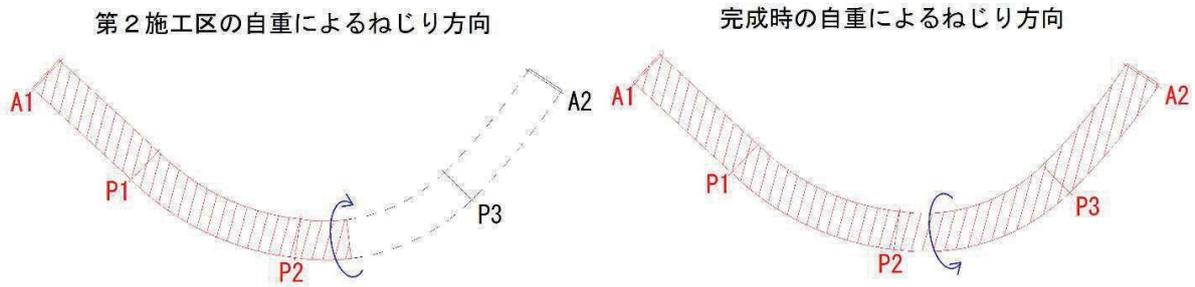
図-2.4.4 施工時と完成時のねじり方向（分割施工）

設計便覧 18.1.3 (2) 3 (P.388) にも「押し出しや張出し施工の橋梁のように、施工時と完成時でねじり角の方向が異なる場合は、施工時についても検討する必要がある。」と記載されているとおり、施工法が異なる固定支保工による分割施工する場合でも、図-2.4.4 のように施

工時と完成時のねじり角の方向が異なる場合には、施工時についても検討することが必要である。
