No.918

June 2016

## 点検診断の劣化度判定結果による 消波ブロック被覆堤本体工側壁の変状傾向に関する一考察

A Study on Damage of Caisson Breakwaters Covered with Wave-dissipating Blocks  
Using Deterioration Grade Result of Inspection and Diagnosis

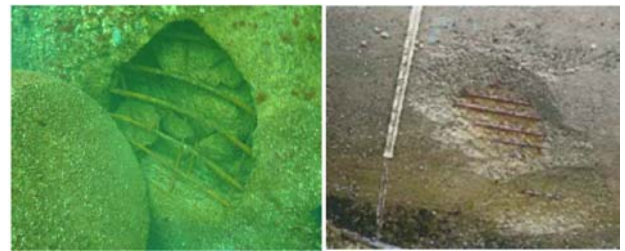
消波ブロック被覆堤は、衝撃砕波力や消波ブロック等の衝突によって損傷等(図-1)を生じ、中詰め材の流出、防波堤の機能低下に至るケースがあるため、既存施設では本体工側壁調査等を通じて変状を早期に発見することは重要である。しかし、一方で点検の際、消波ブロックが障害となり本体工側壁の変状状況を確認することは困難な場合があり、また防波堤の延長によっては点検に大幅な時間、費用等を要する場合がある。したがって、可能な限り、変状が生じやすい環境条件や変状連鎖等を踏まえた上で、効率的、効果的に本体工側壁調査を実施することが必要である。しかし、実際には必ずしも変状連鎖等を考慮した点検診断が実施されていない。

図-1 消波ブロック被覆堤における穴あき損傷(左写真)と鉄筋の露出(右写真)<sup>2)</sup>

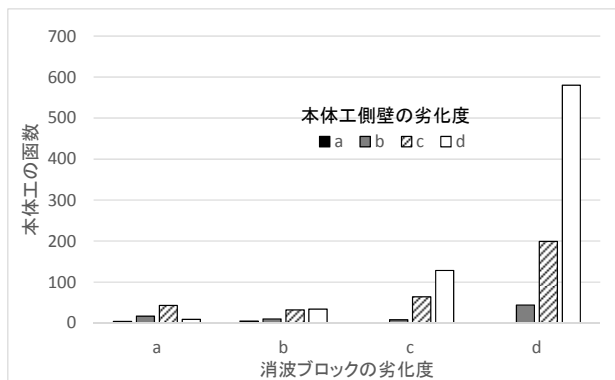
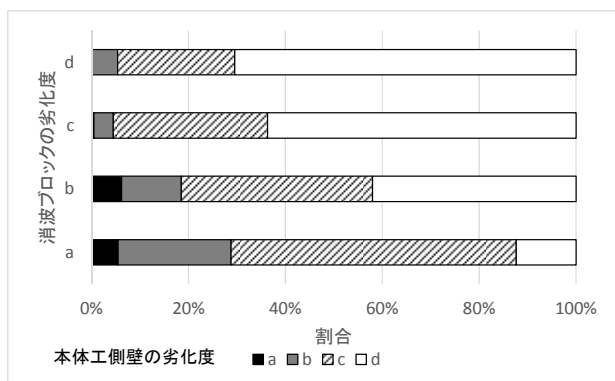
図-8および図-9より、本体工側壁の劣化度と消波ブロックの劣化度に定性的に正の相関関係があることがわかる。具体的には、図-9の割合分布をみると、本体工側壁の劣化度aの割合が、消波ブロックの変状が劣化度dから劣化度aに進行するに伴い、増加しており、本体工側壁の劣化度bの割合も同様に、消波ブロックの変状が大きくなるに伴い増加していることがわかる。逆に、本体工側壁の劣化度dの割合は、消波ブロックの変状が大きくなるに伴い減少している。

このことから、消波ブロックの変状が本体工側壁の損傷に影響を及ぼしていることが両部材の劣化度判定結果の関連性から把握することができる。

図-8 本体工側壁と消波ブロックの各劣化度の函数

図-9 本体工側壁と消波ブロックの劣化度の割合分布

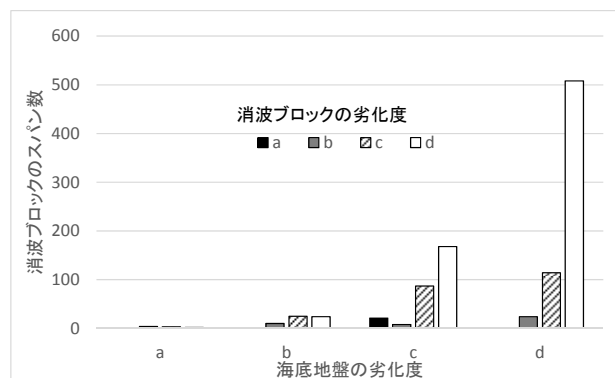
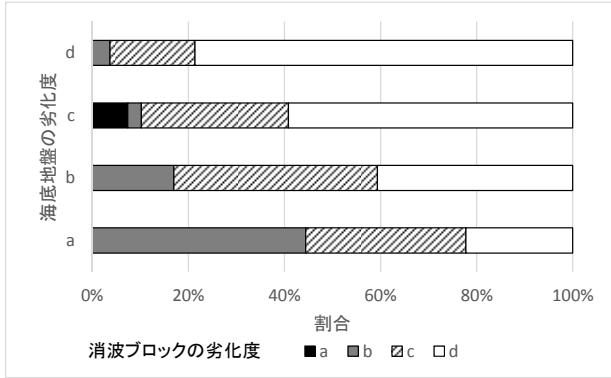
図-10および図-11より、消波ブロックの劣化度と海底地盤の劣化度に正の相関関係の可能性があることがわかる。具体的には、図-11の割合分布をみると、消波ブロックの劣化度bの割合が、海底地盤の変状が大きくなるに伴い増加し、逆に消波ブロックの劣化度dの割合が、海底地盤の変状が大きくなるに伴い減少している。ただし、消波ブロックの劣化度aに関しては、対象施設11施設中1施設、海底地盤の劣化度cのみで生じており、海底地盤の劣化度の関連性を把握することはできなかった。

以上から、海底地盤の変状が消波ブロックの変状に影響を及ぼしている可能性があることを両部材の劣化度判定結果の関連性から把握することができた。

図-10 消波ブロックと海底地盤の各劣化度の函数

図-11 消波ブロックと海底地盤の各劣化度の割合分布

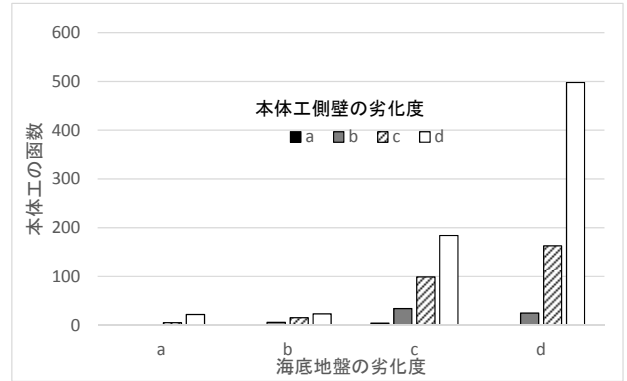
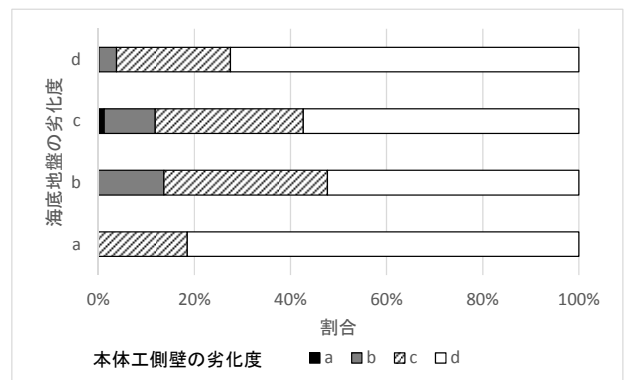
図-12 本体工側壁と海底地盤の各劣化度の函数

図-13 本体工側壁と海底地盤の劣化度の割合分布

図-12 および図-13 より、本体工側壁の劣化度と海底地盤の劣化度に正の相関関係の可能性があることがわかる。具体的には、図-13 の割合分布をみると、海底地盤の劣化度 a を除いて、本体工側壁の劣化度 b の割合が、海底地盤の変状が大きくなるに伴い増加し、逆に、本体工側壁の劣化度 d の割合が、海底地盤の変状が大きくなるに伴い減少している。なお、海底地盤の劣化度 a は 2 施設で生じており、そのうち 1 施設では港外側ではなく、港内側に洗掘が生じていた。残りの 1 施設については、港外側に洗掘が生じていたが、平成 21 年点検診断時点の消波ブロックの変状はほとんどみられなかった。

以上から、海底地盤の変状が本体工側壁の損傷に影響を及ぼしている可能性があることが両部材の劣化度判定結果の関連性から把握することができた。

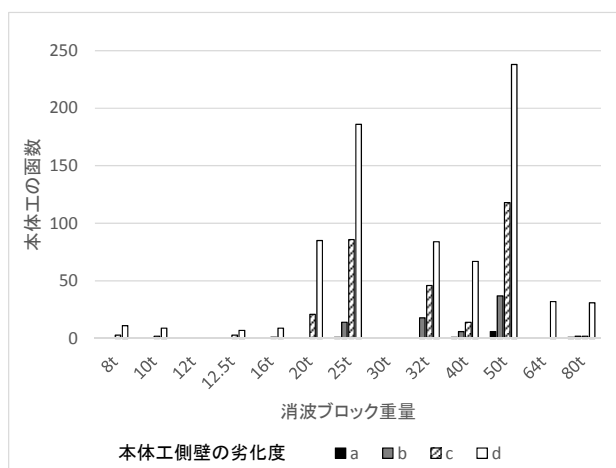
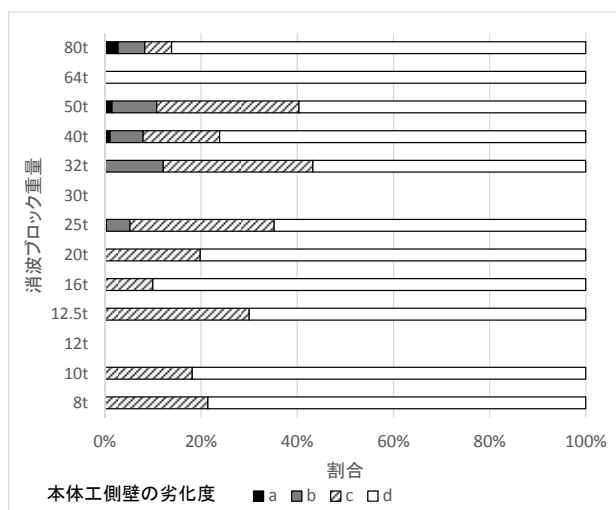
図-22 および図-23 より、本体工側壁の劣化度 a および劣化度 b の割合は、重量 32t~80t の消波ブロック A において各々 8%~12% を占めていることがわかる。一方、重量 8t~20t の消波ブロック A においては、本体工側壁の劣化度 a および劣化度 b は全くみられない。また、劣化度 a または劣化度 b の本体工側壁

以上のことから、海洋環境が厳しく、消波ブロックの重量が大きい箇所では、本体工側壁の変状が生じやすい可能性があることが劣化度判定結果から把握することができた。有川ら<sup>3)</sup>も被災事例をもとに穴あき損傷は消波ブロックの重量が大きいものによるものが多いことを述べている。

図-22 消波ブロックAの重量に応じた本体工側壁の劣化度

図-23 消波ブロックA重量に応じた本体工側壁の劣化度の割合分布

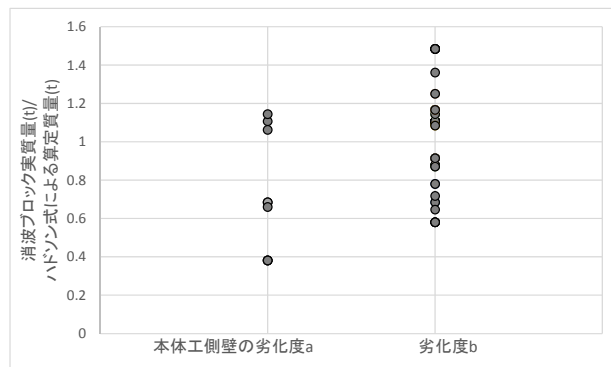
における消波ブロックの質量について、ハドソン式<sup>10)</sup>による算定質量と比較したところ、図-24より、劣化度判定実施単位の86箇中33箇(38%)の消波ブロックの実質量がハドソン式による算定質量より小さいことがわかった。なお、その他の消波ブロックBおよびCの各重量における本体工側壁の函数分布および割合分布を付録Bに示す。ただし、消波ブロックAと異なり、消波ブロックBおよびCに関しては、重量に応じた本体工側壁の劣化度の割合の傾向を把握することはできなかった。

図-24 消波ブロック実質量/ハドソン式による算定質量に関する函数分布

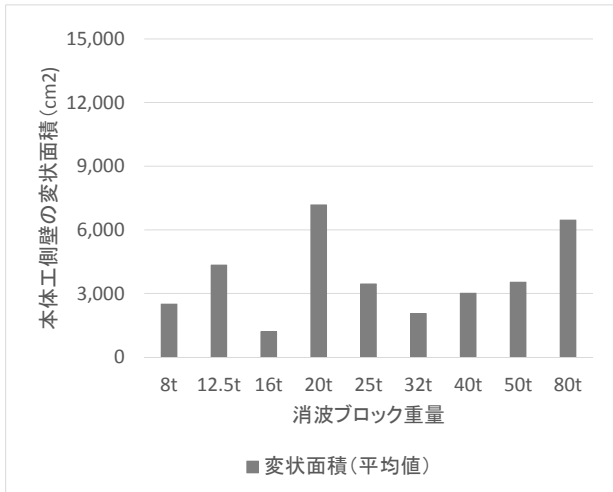
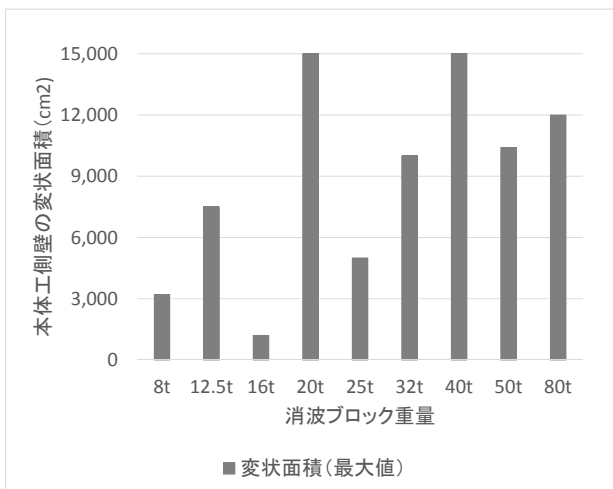
本体工側壁の変状の面積(平均値および最大値)とその前面にある消波ブロックAの重量の関連性を図-25および図-26に示す。図-25より、本体工側壁の変状の面積(平均値)は、消波ブロックAが大きくなるに伴いやや増加していることがわかる。また、図-26より、本体工側壁の変状の面積(最大値)についても同様に、消波ブロックAの重量が大きくなるに伴いやや増加していることがわかる。ここで、消波ブロックの重量16tにおける本体工側壁の変状面積は1箇所が生じた変状によるものであり、また、消波ブロックの重量20tにおける本体工側壁の変状面積には、1施設に生じた本体工天端高付近の幅2~5mに及ぶ劣化度cの本体工の欠損が複数含まれていた。

図-25 本体工側壁の変状面積 (平均値) と消波ブロック A の重量

図-26 本体工側壁の変状面積 (最大値) と消波ブロック A の重量

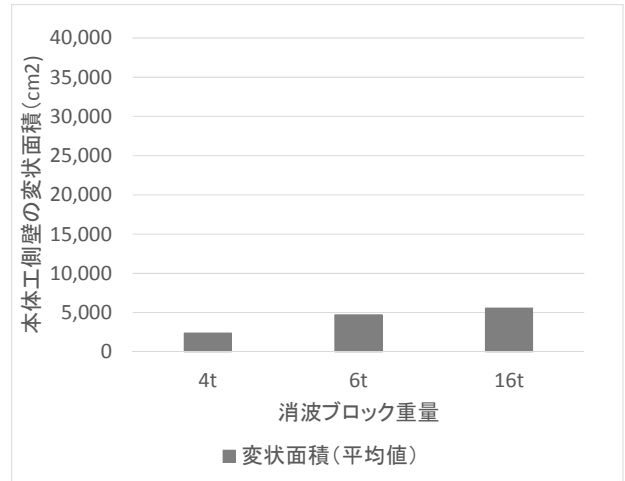
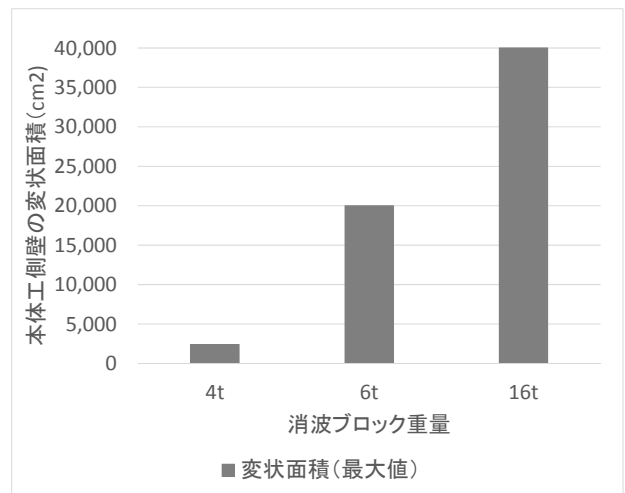
次に、本体工側壁の変状の面積(平均値および最大値)とその前面にある消波ブロックBの重量の関連性を図-27および図-28に示す。消波ブロックAの場合と同様に、本体工側壁の変状の面積(平均値)および変状の面積(最大値)共に、消波ブロックBの重量が大きくなるに伴いや増加していることがわかる。

以上から、変状が生じた際、消波ブロックの重量が大きい箇所ほど本体工側壁の変状面積も大きくなりやすいことが把握できた。

図-27 本体工側壁の変状面積 (平均値) と消波ブロック B の重量

図-28 本体工側壁の変状面積 (最大値) と消波ブロック B の重量

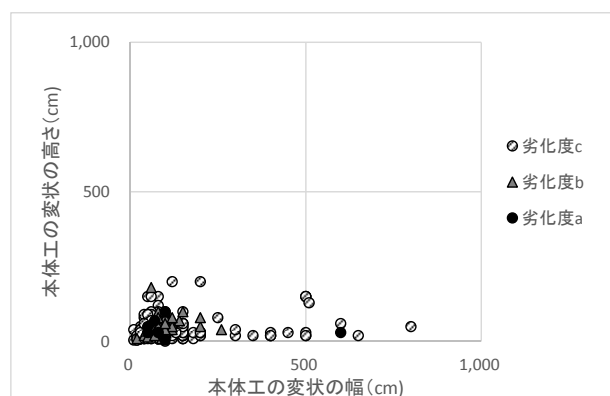
本体工側壁の変状の形状(幅, 高さ)を図-A.1に示す。図-A.1より, 本体工側壁の変状の多くが高さより幅の方が長く, 横長の形状を有していることがわかる。また, 特に本体工側壁の劣化度cの変状に関しては, 幅数百cm, 高さ数十cmの横長の形状の変状が複数発生していることがわかる。これは, 本体工天端高付近で生じた本体工の欠損等によるものである。なお, 幅600cm, 高さ30cm地点の劣化度aの変状は, 同一本体工側壁に穴あき損傷が生じているために劣化度a判定になっているだけであり, この変状自体は穴あき損傷等ではなく鉄筋露出である。

図-A.1 本体工側壁の変状の形状
