### 3. 地形・地質

### 3.3 地表地震断層

### 3.3.2 断層形態

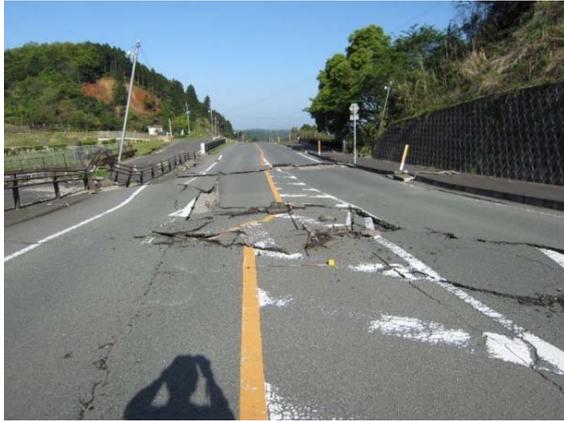
写真-3.3.1 と写真-3.3.2 は路面や農作物の右横ずれ変位が確認される右横ずれ断層であり、写真-3.3.3 や写真-3.3.4 は右横ずれ断層に伴う、杉型の雁行亀裂やプレッシャーリッジと呼ばれる盛り上がりなどの構造がみられる。

写真-3.3.1 道路路面の右横ずれ  
(阿蘇郡西原村小森で撮影)

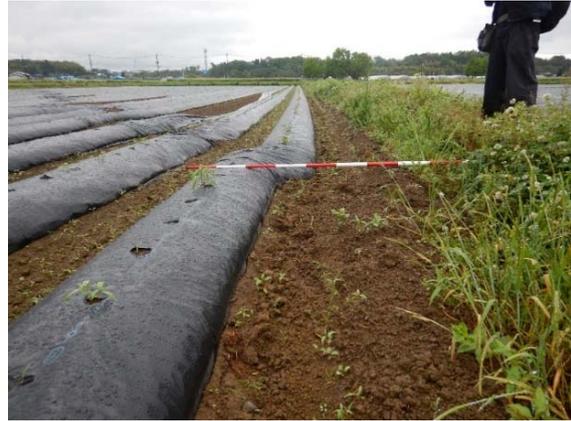
写真-3.3.2 農作物の右横ずれ  
(上益城郡御船町滝川で撮影)

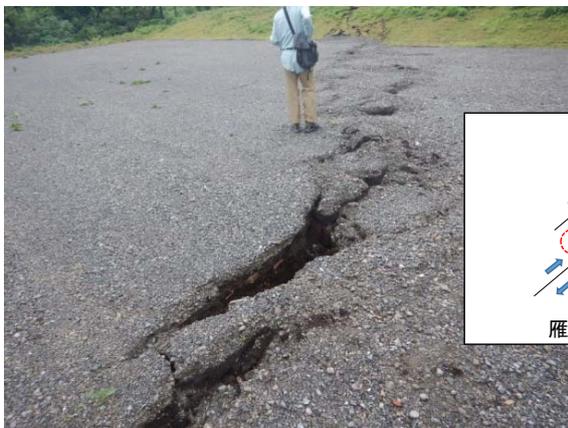
写真-3.3.3 造成地でみられた右横ずれ構造  
(阿蘇郡西原村小森で撮影)

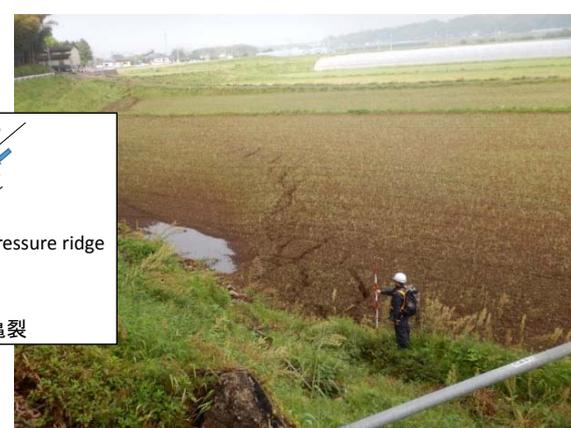
写真-3.3.4 田んぼ内の右横ずれ構造  
(上益城郡益城町平田で撮影)

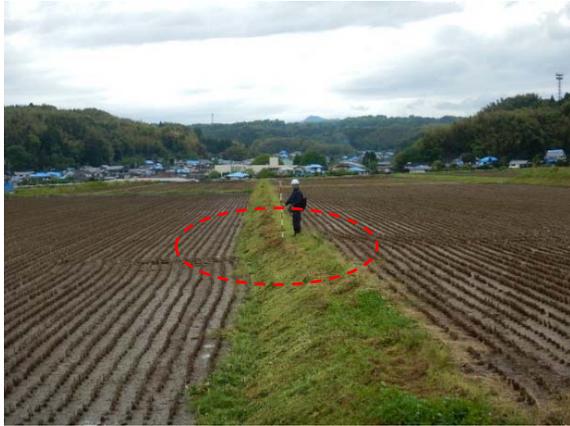
写真-3.3.5 は畦の左横ずれ変位が確認され、写真-3.3.6 は左横ずれ断層に伴う、ミ型の雁行亀裂がみられる。

写真-3.3.5 畦の左横ずれ変位  
 ※赤丸箇所で左横ずれ変位がみられる  
 (上益城郡益城町下陳で撮影)

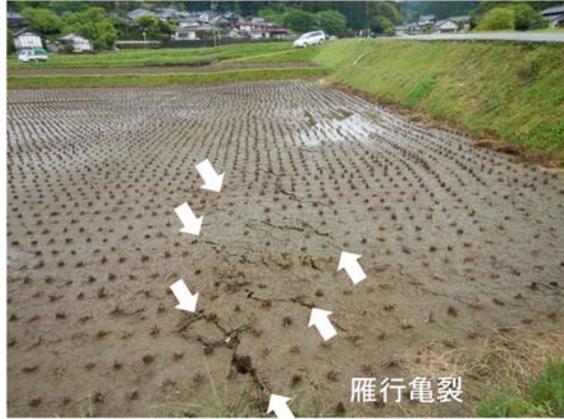
写真-3.3.6 田んぼ内の左横ずれ構造  
 ※矢印箇所に雁行亀裂がみられる  
 (上益城郡益城町下陳で撮影)

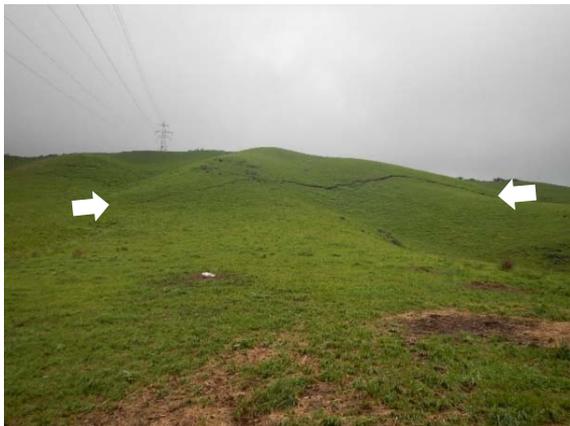
写真-3.3.7 は阿蘇郡西原村の牧草地で確認した正断層の遠景写真である。この断層は、地震後に撮影された航空写真でも確認できるほど連続性がよい。変位量は垂直方向に1.3m程度である。斜面変動による頭部亀裂の可能性も考えられるが、斜面裾部にはらみなどの変状がみられないことと、非常に連続性が良いことから、正断層であると判断した。

写真-3.3.7 牧草地でみられる連続性の良い  
 正断層の遠景写真  
 ※矢印箇所に連続性の良い正断層がみられる  
 (阿蘇郡西原村小森で撮影)

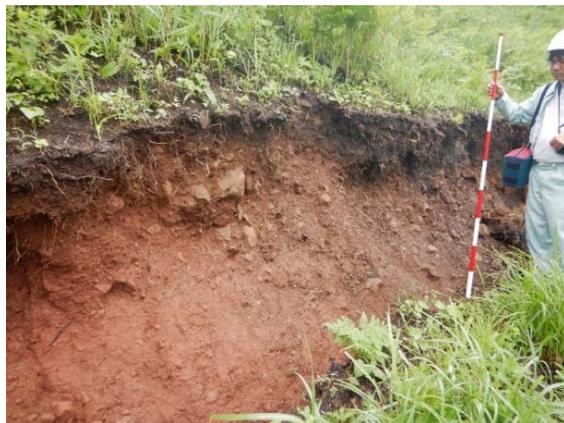
写真-3.3.8 正断層の断層面  
 ※垂直変位 1.3m  
 (阿蘇郡西原村小森で撮影)

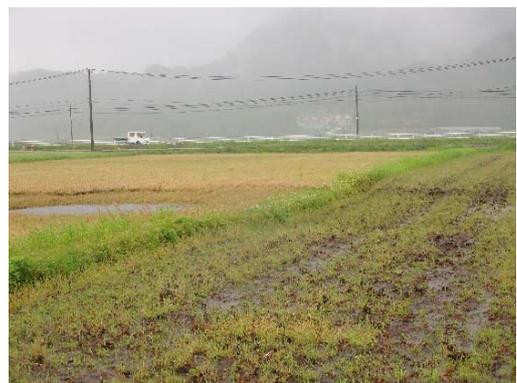
赤水駅西方約 700m の地点において、田圃内および道路路面で地表亀裂を確認した。走向は N70°W～E-W 走向で横ずれ変位は不明であるが、一部でミ型の雁行亀裂がみられた。また、2 条の地表亀裂が併走し、地溝状（幅約 13～18m）を呈する（写真-3.3.9）。地表亀裂箇所周辺の空中写真判読を行ったが、旧河道の分布と一致しない箇所にも変状が発生しており、変状原因は今のところ不明である。

写真-3.3.9 水田の地溝状変位

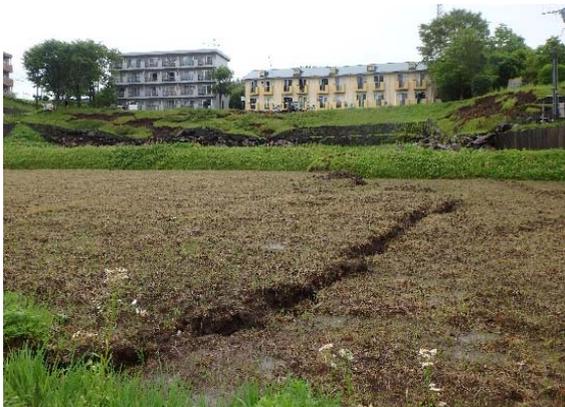
図-3.3.6 に河陽周辺の現地踏査結果を示す。阿蘇大橋付近から北東約 600m の範囲において、走向  $N70^{\circ} E$  程度で最大約 1m の右横ずれを伴う地表地震断層を確認した。地表地震断層は複数の家屋や道路を通過し（写真-3.3.10、写真-3.3.11）、断層の影響による変状が及ぶ範囲としては最大で約 40m 程度であった。

写真-3.3.10 アパートに向かう地表地震断層

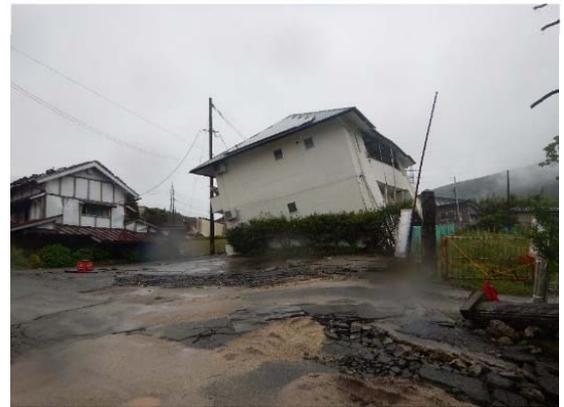
写真-3.3.11 家屋（アパート）の変状

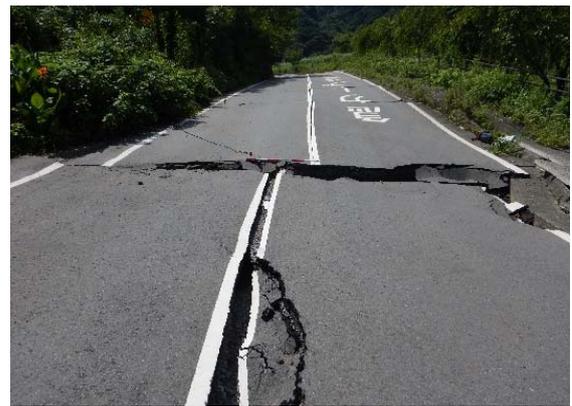
立野ダムサイトから上流側約 500m 地点で道路路面の右横ずれ変位を伴う地表亀裂を確認した（写真-3.3.12）。これ以外にも、多数の地表亀裂を確認し、一部に横ずれ変位や杉型の雁行亀裂を伴うことから、犀角山（立野ダム建設予定地から東側約 600m 付近に位置する小丘陵、図-3.3.7 参照）周辺では、活断層が生じている可能性がある（写真-3.3.13）。ただし、調査地域内には斜面の重力変形に伴うと考えられる開口亀裂が多数認められ、これらとの識別が困難であった。

写真-3.3.12 路面の右横ずれ変位

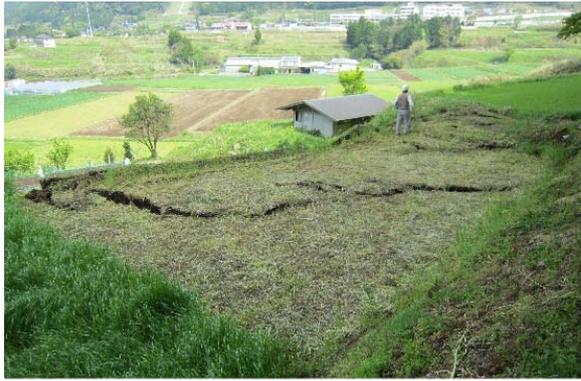
写真-3.3.13 杉型の雁行亀裂

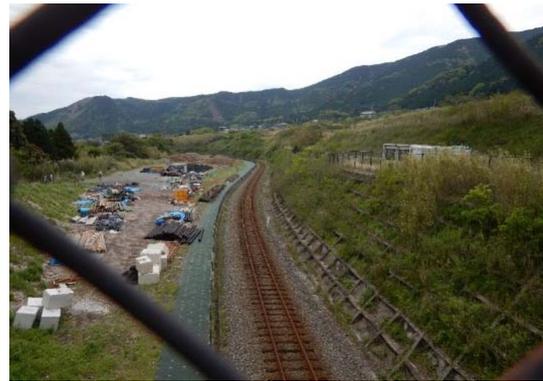
また、立野ダムのダムサイト右岸側の平坦面（ダムサイトから 300m 下流付近まで）の現地調査を実施し、路面や南阿蘇鉄道の線路に断層変位に起因するような変状がないことを確認した（写真-3.3.14）。なお、ダム軸付近は遠景観察ではあるが、特段崩壊や岩盤の緩みなどは確認されなかった。

写真-3.3.14 立野ダム右岸側の線路の全景

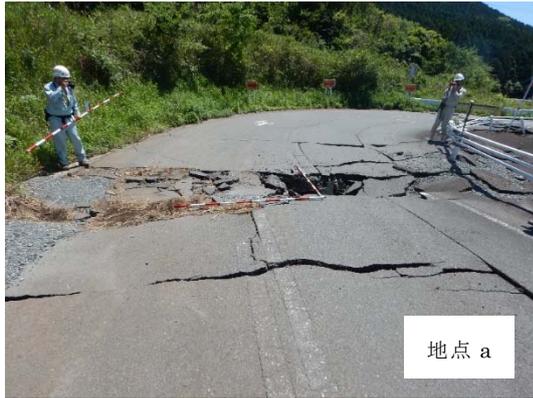
地点 a

図-3.3.7 に示す地点 a では、「活断層詳細デジタルマップ」<sup>12)</sup>に記載（「新編日本の活断層」<sup>9)</sup>もほぼ同位置に図示）された活断層位置から南東約 50m の地点で地表亀裂を確認した。走向は  $N75^{\circ}E$  で約 1m の右横ずれ、北落ちの地表亀裂を確認した（写真-3.3.15）。さらに北東方向に約 600m の区間にわたって、断続的に地表亀裂が確認された。地点 b に示す斜面部では、斜面中腹を通過し、一部で逆向き崖（南落ち）となる（写真-3.3.16）。これらは標高 480m 付近まで確認されたが、それより上位標高では不明瞭となる。これらの延長には、俵山トンネルの西側坑口が位置し、坑口より約 100m の範囲に左横ずれを伴うトンネル覆工の変状がみられたが、補修中のため詳細は不明である。

**写真-3.3.15** 道路路面の右横ずれ変位  
 ※N70°E 走向の亀裂に沿ってセンターラインが約100cm 右横ずれしている。東側より撮影。

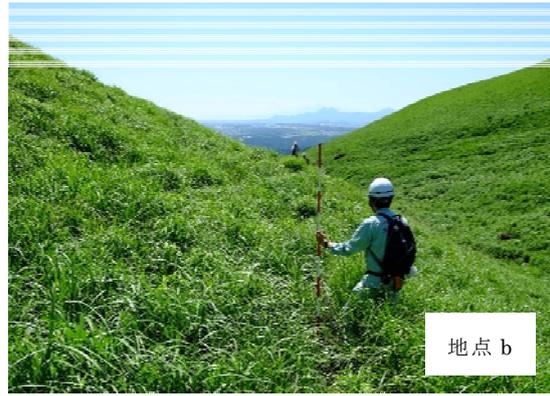
地点 b

**写真-3.3.16** 斜面中腹の地表亀裂  
 ※人が立っている箇所が地表亀裂が通過する位置であり、勾配変化点に位置する。東側より撮影。

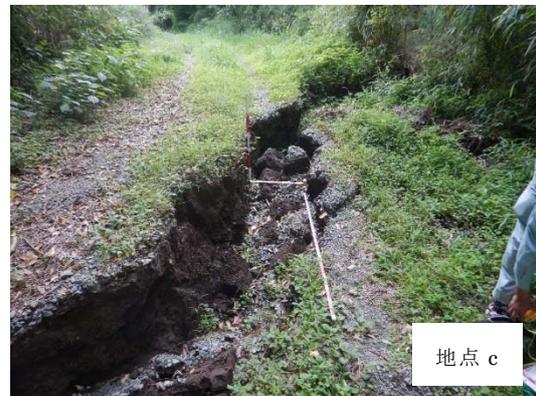
地点 c

図-3.3.7 に示す地点 b より北東側には、明瞭かつ連続性の良い右横ずれ変位を示す地表亀裂は認められなかった。地点 c では、N56° W 走向で 65cm 北東落ちの地表亀裂がみられ、左横ずれ 100cm の変位を確認した（写真-3.3.17）。この亀裂は、尾根の頂部付近を約 200m 連続する。高見ほか<sup>20)</sup>による熊本地震発生前後の 2 時期の航空レーザ計測データを用いた地表変位解析では、当該亀裂周辺では、左ずれと斜面下方（北側）への変位ベクトルがみられることから、斜面変動によるものの可能性がある。

**写真-3.3.17** 左横ずれを示す地表亀裂  
 ※写真右側の尾根頂部に沿って約 200m 連続する。

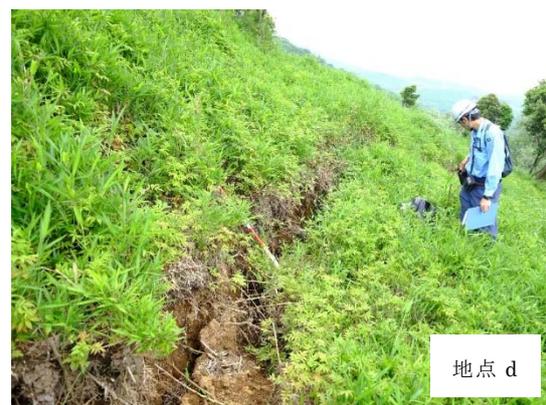
地点 d では、N34~54° E 走向で西落ち（斜面方向）の地表亀裂が約 150m にわたって連続するのを確認した。鉛直変位量は約 80~100cm 程度であり、横ずれ変位はみられなかった（写真-3.3.18）。なお、熊本地震発生後に撮影された空中写真でもこの地表亀裂を確認することができる。

**写真-3.3.18** 地表亀裂に沿った斜面下方への変位

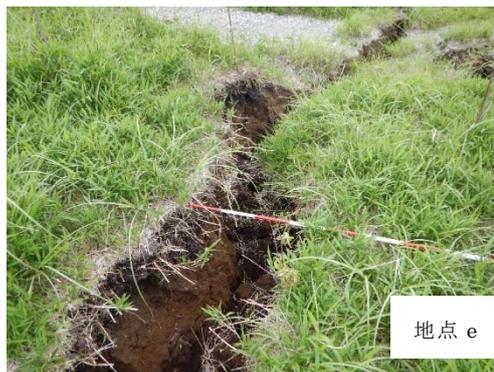
地点 e では、N60~75° E 走向の開口した地表亀裂が複数みられる（写真-3.3.19）。これらの亀裂は、北落ちや南落ち、わずかな右ずれや左ずれ変位がみられるなど、変位方向が一定ではない。当該亀裂は北東方向に伸びるやせ尾根上にみられ、強い地震動により尾根長軸方向に開口亀裂が生じたものと考えられる。

写真-3.3.19 開口した地表亀裂

※周辺には複数の開口亀裂が確認される。

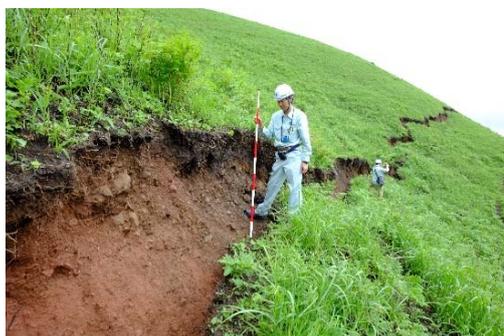
大切畑ダム東方約1.5kmの山腹に、熊本地震発生後に撮影された空中写真にて約1.4km連続する地表亀裂が認められる（写真-3.3.20）。現地を確認した地点では、65度西北西落ちの正断層的な地表亀裂で、ネットストリップで130cmであった。この地表亀裂は斜面の遷緩線から山側に50m程度ずれた位置に存在し、近傍には「活断層詳細デジタルマップ」<sup>12)</sup>に推定活断層が図示される。

写真-3.3.20 山腹の正断層変位

遠田ほか<sup>21)</sup>は、熊本地震の震源断層面が北に60度傾斜し、正断層成分を伴って斜めずれしていると考えられていることを踏まえ、小森牧野付近の正断層は斜面変動によるものではなく、震源断層から連続し、縦ずれ成分を分担するものであると考えた。そして、地下から地表に向かって本断層から分岐し、この正断層より約2km北側に併走する断層が、右横ずれ成分を分担していると考えた。このような縦ずれ変位と横ずれ変位を分担する構造を、スリップパーティショニングという。

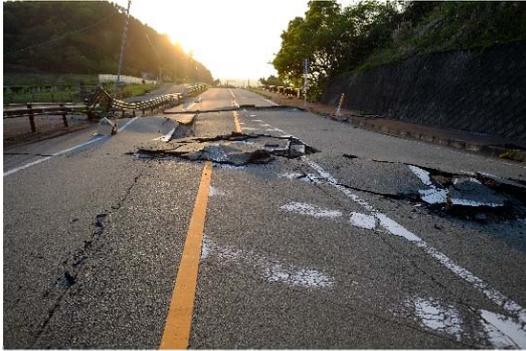
大切畑ダム周辺の現地調査の結果、東北東-西南西走向の右ずれ変位を主体とする地表亀裂が多数認められ、活断層の変位が強く疑われた（写真-3.3.21）。これは「活断層詳細デジタルマップ」<sup>12)</sup>に記載の推定活断層とほぼ一致する場所に出現していた。地表亀裂は、大切畑ダムの堤体を横断していると考えられ、これらの西南西延長にも同系統の変位を伴う地表亀裂が認められ（写真-3.3.22）、大切畑ダム左岸側の山体を横断して連続する可能性がある。

写真-3.3.21 大切畑ダムに隣接する道路路面の変位

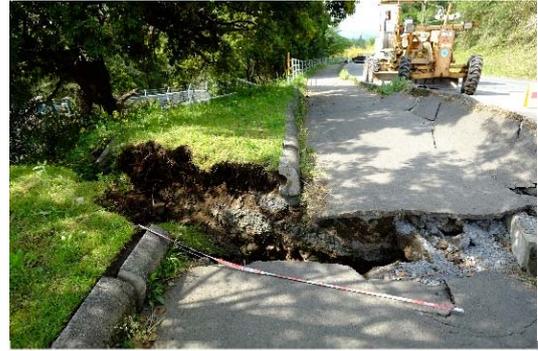
写真-3.3.22 大切畑ダム西方の道路路面の変位

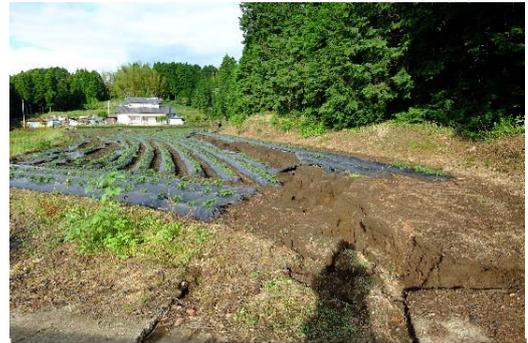
「活断層詳細デジタルマップ」<sup>12)</sup>に記載された活断層（伏在）位置から南の溶岩台地とされる尾根上に地表亀裂を確認した（「新編日本の活断層」<sup>9)</sup>のトレースに近い）。走向は  $N80^{\circ}E$  で約 20cm 程度の左横ずれ変位、北落ちを確認した（写真-3.3.23）。この地表亀裂は延長 150m 以上追跡できる。本地点の横ずれ方向は、布田川断層帯の一般的な横ずれ方向と逆向きであった。

写真-3.3.23 尾根上の変位

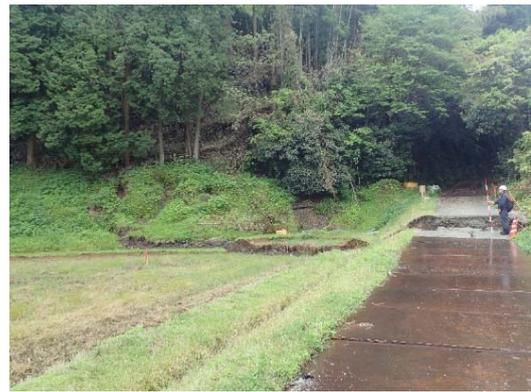
査で金山川を横断し、金山川の右岸側まで分布することを確認した。これまでの報告より少なくとも約 250m は北東側に延長することが確認された(写真-3.3.24)。

写真-3.3.24 金山川右岸の変位

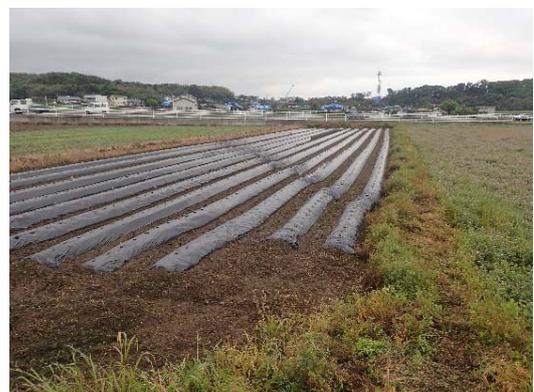
日奈久断層帯の御船町(小坂～御船)周辺の現地調査の結果、これまで「活断層詳細デジタルマップ」<sup>12)</sup>で位置不明確とされてきた沖積平野部において、活断層詳細デジタルマップの位置より約 100m 西側に複数の地表地震断層を確認した(図-3.3.9)。断層の走向は N30～40° E、西側落ちで 20～30cm の右横ずれ変位を伴う(写真-3.3.25)。

写真-3.3.25 沖積平野の変位
