3. 準備実験

3. 2 実験建物の計画

準備実験は、延べ面積約 850 m²の3階建て学校を、予備実験と同様に、指定地域外に適用されている1時間準耐火建築物となる仕様により設計・建設した。

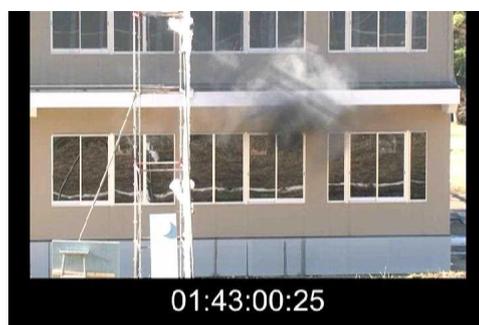
写真 3.7.2-9 北側窓ガラスの破損

出火室の北側廊下は、90分頃から濃い煙が観察され、103分に北側の窓ガラスが破損した（写真 3.7.2-9）。113分には窓から火炎が噴出し、2階開口部の中央位まで達した（写真 3.7.2-10）。

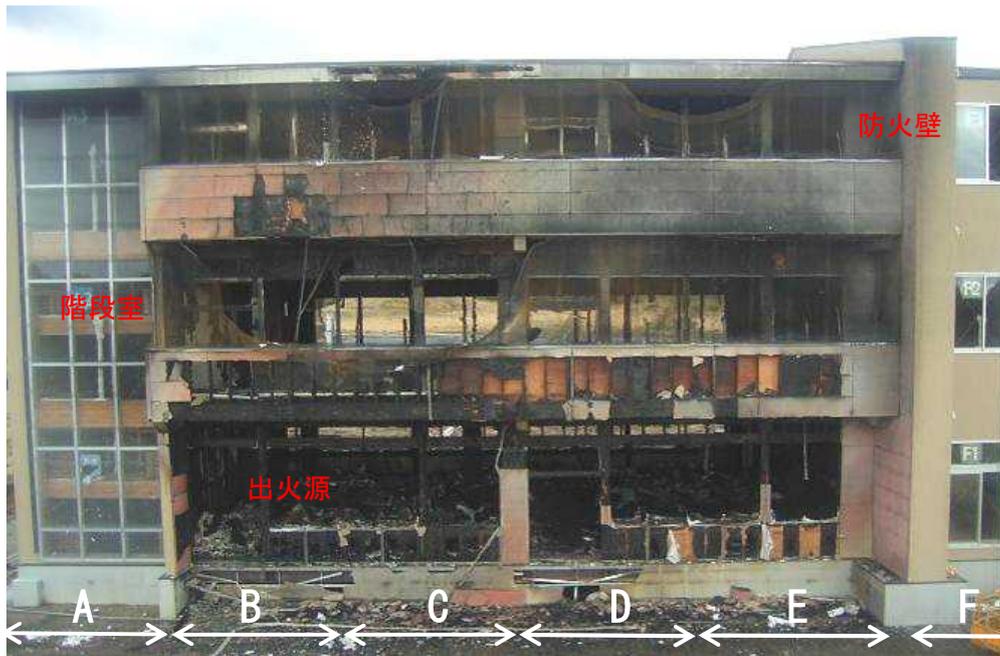
写真 3.7.7-6 実験後の実験建物（南面）

鎮火後の実験建物の外観を写真3.7.7-6、7に示す。防火壁東側には全く損傷は無く、西側の階段室も袖壁から回りこんだ火炎により若干黒ずんだ部分はあるもののガラスの破損も無く、内部への影響はなかった。燃焼のあった部分では、下階ほど損傷がひどく、また出火源側のB・Cブロックの方がD・Eブロックに比べて損傷がひどかった。

1～2階の開口部は南北ともサッシュおよび窓枠がほぼ燃え落ちているが、3階ではかろうじてサッシュの残骸が残っていた。また、2階バルコニーには外装の剥落がかなり見られるが、3階バルコニーはわずかであった。ただし、下地の合板はかなり炭化している。一方、1階南側の腰壁は燃え抜けているところも存在したが、1階北側腰壁の外装側はほとんど健全であった。

南側屋根のCブロック付近では軒先のせっこうボードが剥落し、屋根メンブレン内の垂木が炭化している様子が確認された。

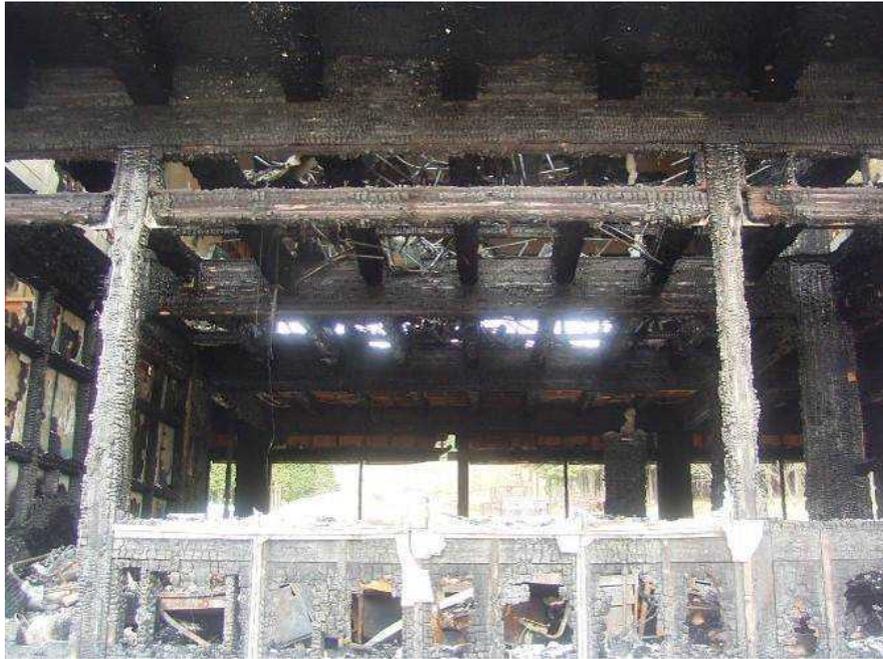
写真 3.7.7-8 1階 B・Cブロック（職員室南側）内部の状況

1階出火源となる B ブロックおよび C ブロックの状況を写真 3.7.7-8 に示す。職員室側では天井および2階床がほとんど燃えぬけて、梁および柱もかなり炭化して断面が減少している。しかしながら、北側廊下上部の天井はせっこうボードが燃え落ちているものの、せっこうボードの受け材下面が炭化しているのみで、床合板もほとんど炭化していない。また D・E ブロックでは、写真 3.7.7-9 に示すとおり、天井のせっこうボードおよび受け材が燃え落ち、床合板がある程度炭化しているものの、燃え抜けはほとんど見られなかった。

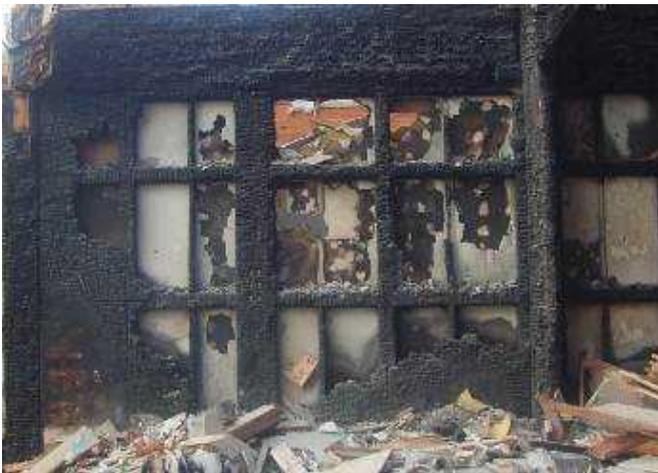
写真 3.7.7-10 1階階段室側耐力壁の様子

壁に関しては写真 3.7.7-10 のように、階段室との区画壁は、出火室側の被覆せっこうボードが剥落し、壁内部の管柱および間柱がかなり炭化したものの、かろうじて非加熱側のせっこうボードが留まっており、燃え抜けなかった。一方、CブロックとDブロックの境界の耐力壁は両面加熱されたため、写真 3.7.7-11 に示すとおり、せっこうボードおよび構造用合板が燃え落ち、管柱および受け材がかろうじて残った。防火壁に接する耐力壁では、写真 3.7.7-12 に示すとおり、内部の管柱等が炭化しているものの、炭化した合板なども残っていることから、Dブロックではやや損傷程度が軽かった。

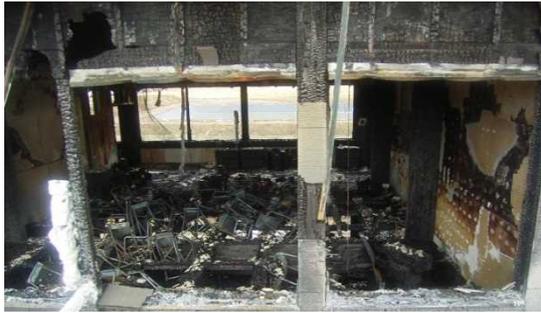
B・Cブロックは床が燃えぬけているため、写真 3.7.7-14 に示すとおり柱、梁の炭化がそれなりに進展している状況が見られるものの、写真 3.7.7-15 に示すとおり天井は表面側のせっこうボード1枚が脱落している程度で、メンブレン内に火炎は進入していないようであった。

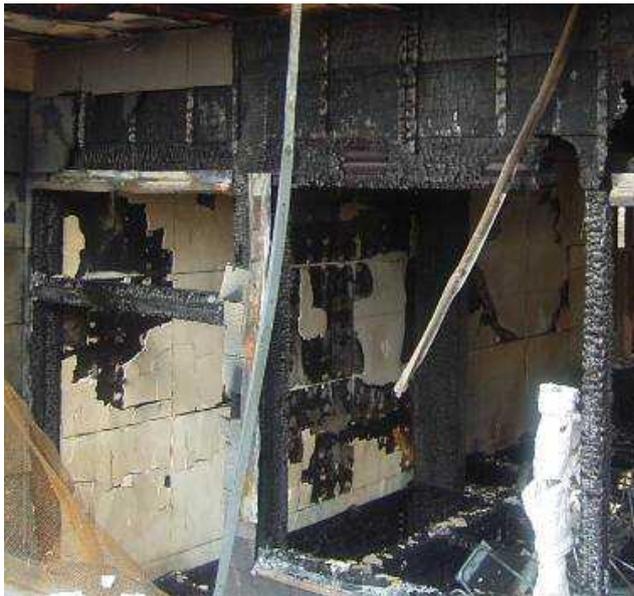
写真 3.7.7-16 2階階段室側耐力壁の様子

壁に関しても、写真 3.7.7-16、17 に示すとおり、B・C ブロックでは、階段室側耐力壁、中央間仕切り壁とも、表面側のせっこうボード1枚が部分的に剥落している程度で済んでいる。一方、D・E ブロックでは、写真 3.7.7-18 に示すとおりほぼ剥落は生じていない。

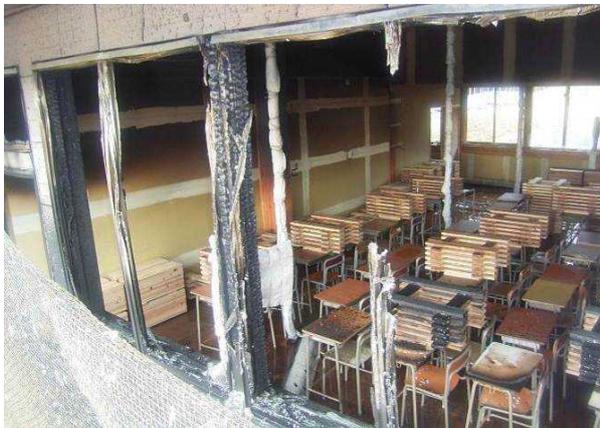
写真 3.7.7-20a 3階 B・C ブロック教室の様子

3階の B・C ブロックの状況を写真 3.7.7-20a に、D・E ブロックの状況を写真 3.7.7-20b に示す。開口部はかなり損傷を受けているが、室内は壁や柱の上側半分が黒ずんでいる程度で、机の上に載せた一般型クリブも窓側の上部のものが多少炭化している程度である。

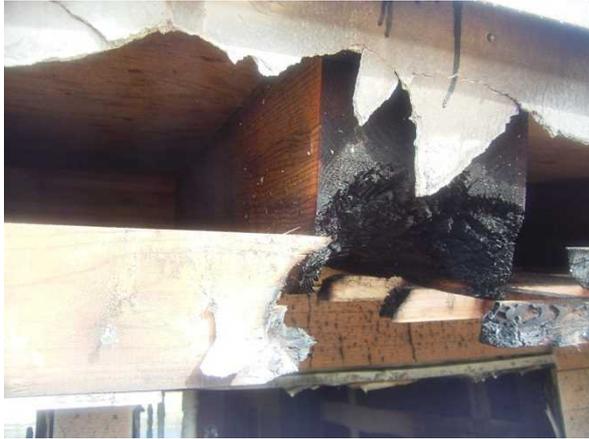
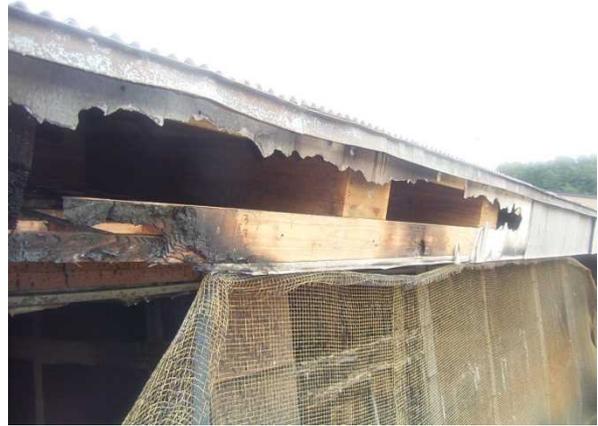
写真 3.7.7-21a 南側軒先の損傷と垂木の燃焼状況 写真 3.7.7-21b 南側軒先の損傷の様子

屋根に関しては、写真 3.7.7-21a、21b に示すとおり、軒先の一部が損傷し、垂木部分から天井裏への燃焼が生じた。なお、これらについては、消火活動時も石こうボード等による被覆により保護されていたことにより、残火としてしばらく燃え続けていたと考えられる。

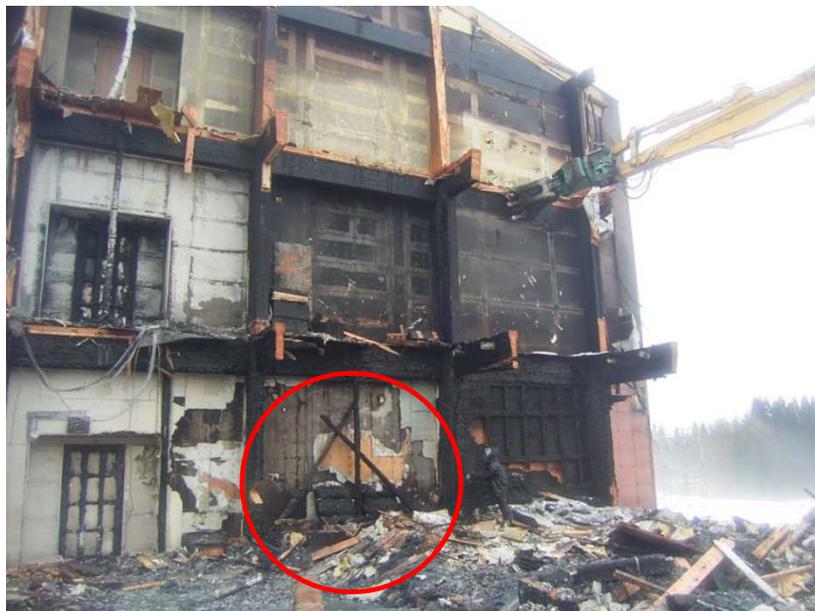
写真 3.7.7-26 防火壁の温度測定における損傷状況

写真 3.7.7-26 の赤丸部分は実験直後の防火壁の X4 側の面であるが、放水によりせこうボードが剥落しているものの、防火壁構造体の合板に炭化痕は見られなかった。また、写真 3.7.7-27 は防火壁の X4 側の合板まで解体した全景、および、写真 3.7.7-28 は柱脚部分の状況である。共に、まったく炭化痕は見られず、損傷は見当たらない。また、写真 3.7.7-27 の左上部の左から 3 本目と 4 本目の柱の柱頭部分に一部炭化痕があるが、これは実験後（消火後）も燻っていた残火によるものであり、片持ち柱の柱頭部分であるため、構造的には問題はないと考えられる。

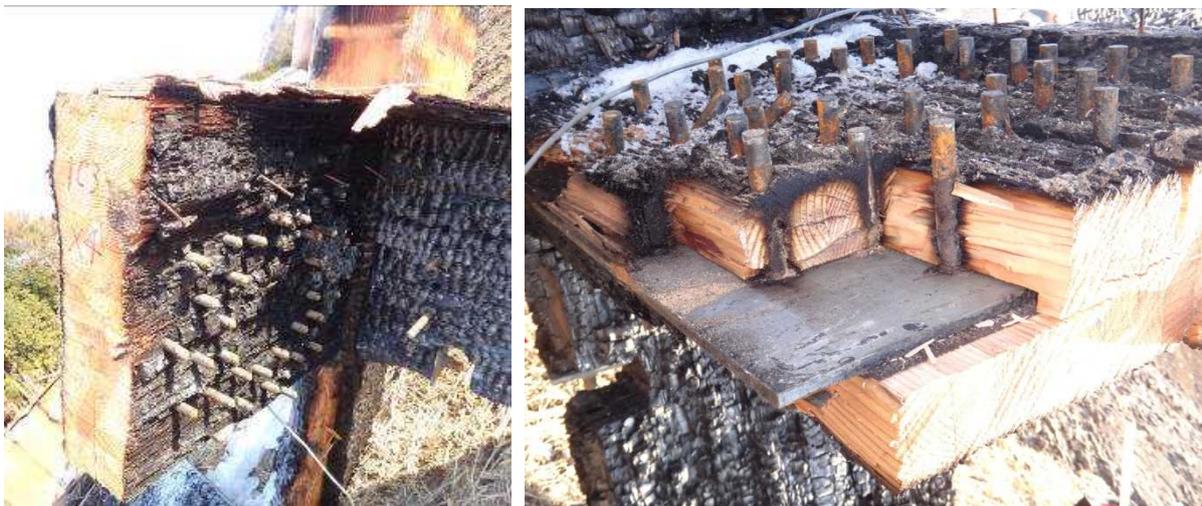
写真 3.7.7-31 1 階接合部の状況例

写真 3.7.7-31～34 に解体直後の柱梁接合部分の状況を示す。写真 3.7.7-31 は 1 階の独立柱である 1C3 の接合部の状況であるが、到達温度が 1,100℃前後と高い温度に晒されたため梁表層が炭化により欠損し、ドリフトピンが 30～40mm 露出している状態であった。ここで、梁上部の断面が中央部、下部に比べて残存しているのは、せっこうボードで被覆された天井および床が取りついていたことで、火炎にさらされた時間が短かったためと考えられる。ただし、当該接合部近傍では火災途中で 1 階天井が燃え抜けたため、梁上部も炭化したものと思われる。

次にドリフトピン孔の炭化状況であるが、孔頂部で若干の燃え込みが見られた。また、火炎の侵入ではなくピンからの熱伝達が原因と思われる接触面での若干の炭化も見られたが、炭化層は薄く、ピンの緩みなどが発生するほどの孔周りの炭化欠損は確認されなかった。同様に、鋼板周りでの炭化の進行はほとんど見られなかった。なお、ドリフトピンおよび挿入鋼板双方において変形などは見られず、概ね健全といえる状態であった。

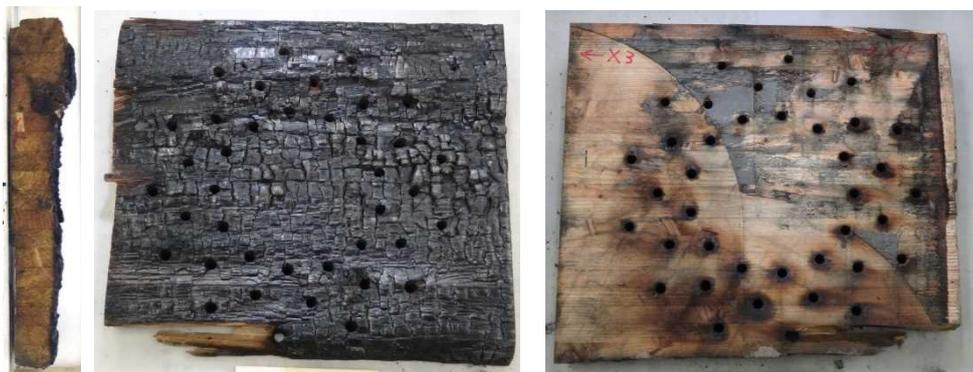
写真 3.7.7-35 1J3 (1階 Y3X3)

断面欠損が著しかった柱 1C3 との接合部である 1J3 は、表層がすべて炭化しており、特にドリフトピンで囲われた円中心付近（梁せい中央部）の炭化が進行していた。鋼板周りとなる内部の状況を見ると、ピン孔周りに炭化もしくは変色した領域が見られたが、欠損しているような状況は見られない。1J4 では表層部に一部炭化していない領域が見られた。1J4 は天井仕上げのせっこうボードが脱落せず最後まで残存した場所にあり、炭化していない領域はそのせっこうボードとの突き合わせ面であると考えられる。内部の状況については、1J3 と同様にドリフトピン孔周りおよび梁せい下部に炭化が見られ、それ以外は若干の変色がある程度で健全であった。3階については、梁表し面全体が炭化している状況であったが、天井が崩落しなかったため梁上部の天井仕上げに隠れた部分は健全であった。また梁内部においてもピン孔周りの炭化などはほとんど確認できなかった。

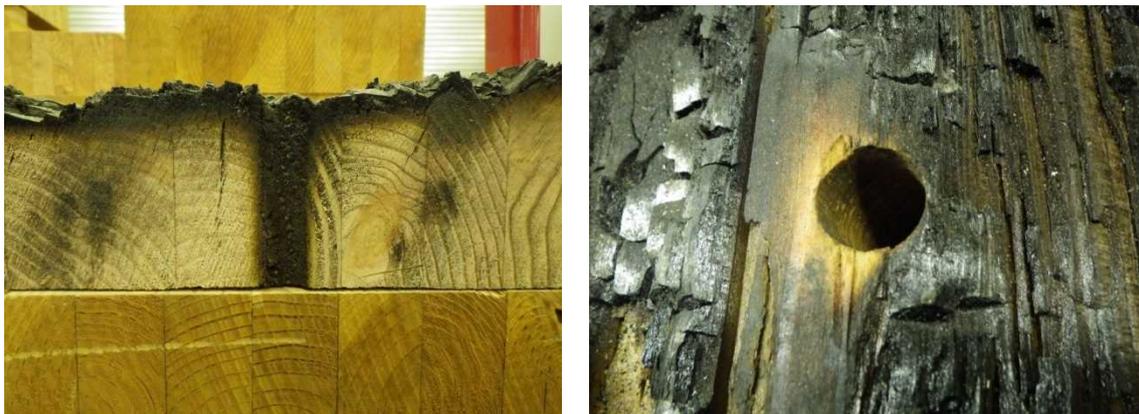
写真 3.7.7-38 ドリフトピン周りの状況

採取したサンプルの状況により、ピン孔や鋼板位置からの直接的な火炎の侵入は発生しなかったものと思われることから本接合部の妥当性に関する有用なデータが得られたが、ドリフトピン周りの燃焼および炭化特性について、いくつか特徴的な状況が見られた。一例を写真 3.7.7-38 に示す。写真 3.7.7-31 や写真 3.7.7-36 で示したとおり、多くのドリフトピン頂部で隅角部における 2 面加熱と思われる要因により燃え込みが確認されたが、一部でドリフトピン周りが逆に炭化していない状況も見られた。これらは燃焼が余り進んでいない部分でいくつか見られたことから、ドリフトピンの熱伝導が木材よりも大きいことに起因する現象であると考えられる。
