付録 1 : 熊本地震写真集

平成 28 年 4 月 14 日の前震から 4 月 16 日の本震による下水道施設の被害状況や国総研職員の現地での活動状況など、国総研職員が記録した写真の一部を掲載する。

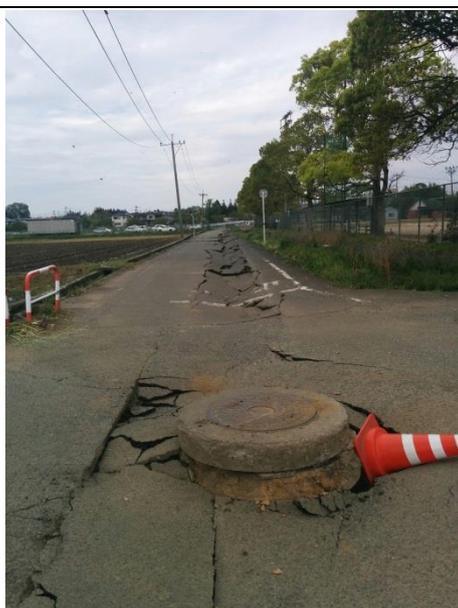
写真 7 : 益城町町民グラウンド裏 (4月16日)

- 写真 6：本震後の益城町東部汚水幹線マンホール損傷。だるま落としのように、受け枠、
調整リングが外れてずれている。陥没部に溜まっている水は地下水と思われる。
- 写真 7：本震後の益城町町民グラウンド裏を撮影。開削工事区間の埋め戻し部が沈下。マン
ホールは地震前の高さを維持。
- 写真 8：本震後の益城町町民グラウンド裏を撮影。開削工事区間（土被り浅い）の埋め戻し
部が沈下。

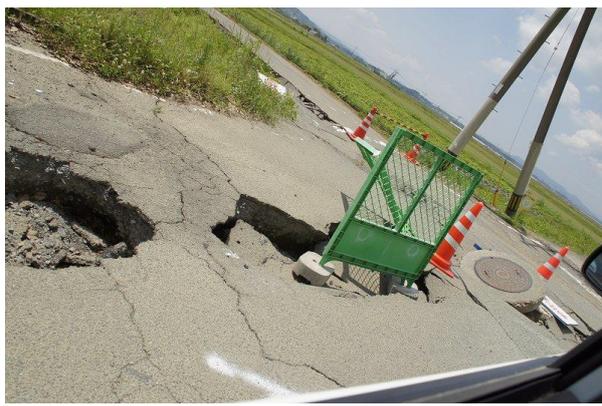
写真 9 : 益城町町民グラウンド裏 (5月13日)

- 写真 9：本震一ヶ月後の益城町町民グラウンド裏の路面陥没（写真 7、写真 8 と同じ箇所）。
- 写真 10：本震一ヶ月後の益城町町民グラウンド裏の路面陥没。マンホールは震災前の高さを
維持
- 写真 11：本震後の益城町東部汚水幹線（推進工事区間）を撮影。液状化による電柱の傾き
が確認できる。推進立坑（カラーコーン）がことごとく被災。

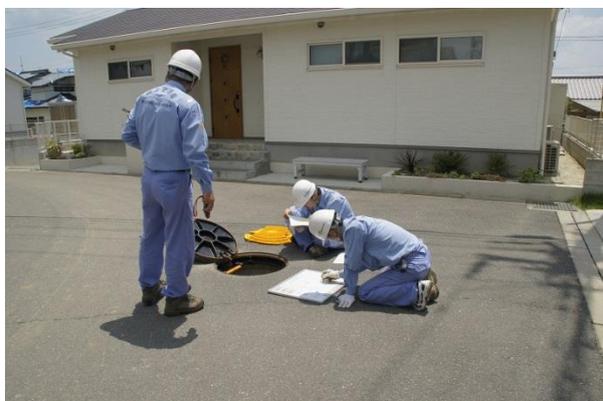
写真 23 : 益城町馬水 (5月11日)

- 写真 23：本震一ヶ月後の益城町馬水の新興住宅地で撮影。耐震化済み路線と見られ、流下
能力、構造上の異常はなし。

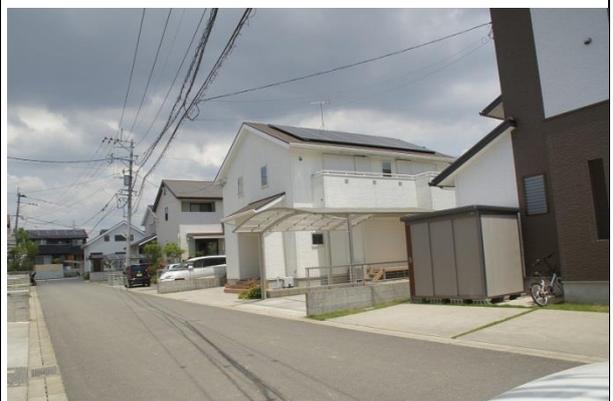
写真 24 : 益城町馬水 (5月11日)

写真 24 : 写真 23 と同箇所。道路等に異常なし。

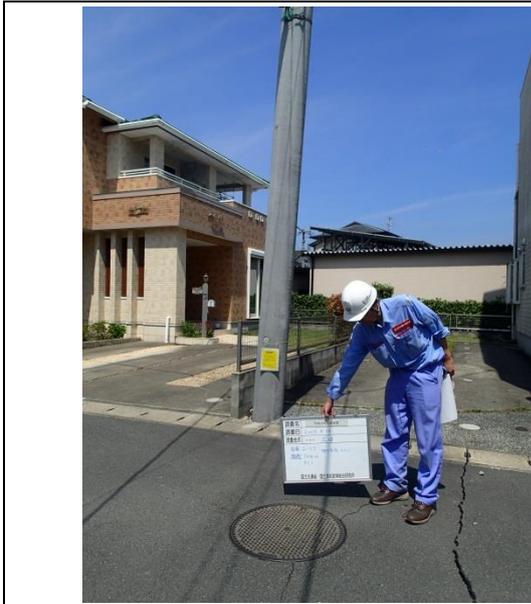
写真 25 : 益城町広崎 (5月11日)

写真 25 : 本震一ヶ月後の益城町広崎で撮影。この一角は、比較的最近整備された区画であり、電柱の傾斜が見られるも、マンホール等の異常はなし。

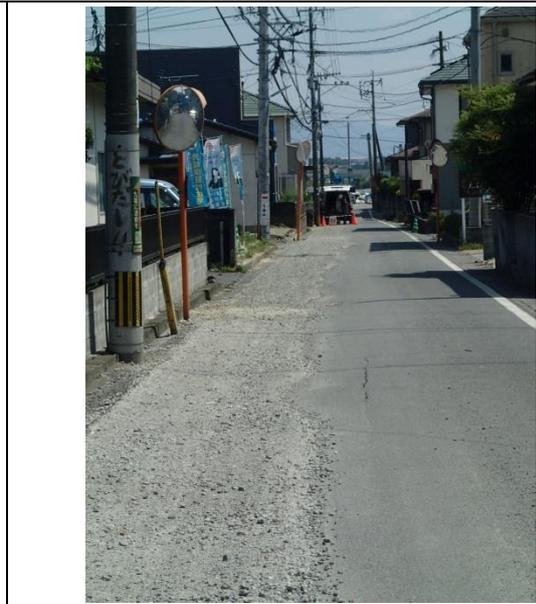
写真 26 : 益城町広崎 (5月11日)

写真 26 : 本震一ヶ月後の益城町広崎で撮影。写真 25 の箇所に隣接するも、下水道管路は未耐震のため、路面陥没が発生（写真は仮復旧後）。

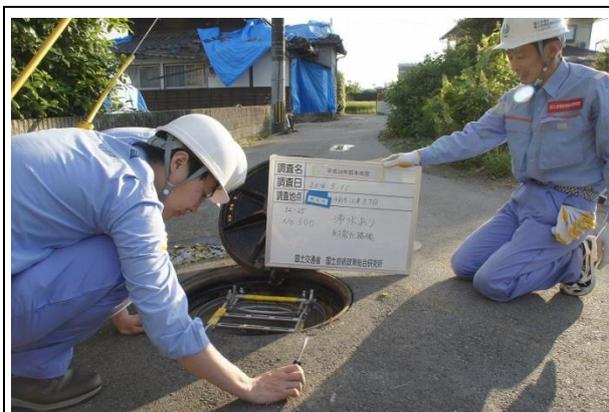
写真 41 : 熊本市中央区江津 (5月11日)

写真 41 : 本震一ヶ月後の熊本市中央区江津の調査風景。

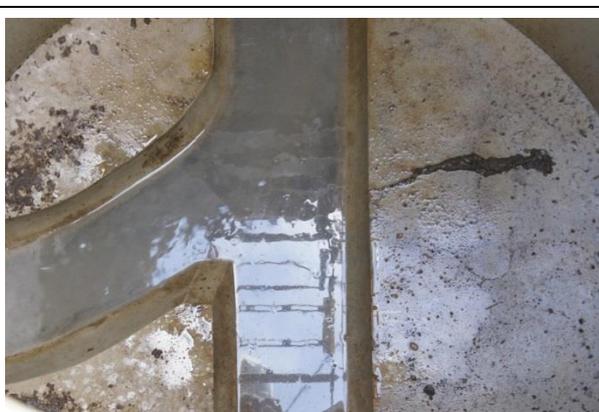
写真 42 : 中央区江津 (5月11日)

写真 42 : 本震一ヶ月後の熊本市中央区江津のマンホール内を撮影。若干の滞水。

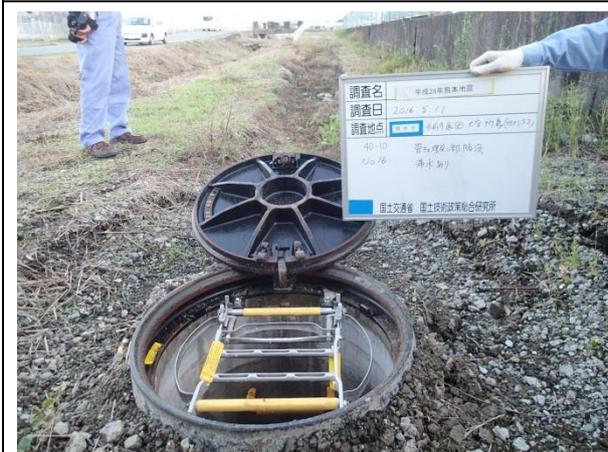
写真 45 : 熊本市中央区画図 (5月12日)

写真 45 : 本震一ヶ月後の熊本市中央区画図の路面陥没。

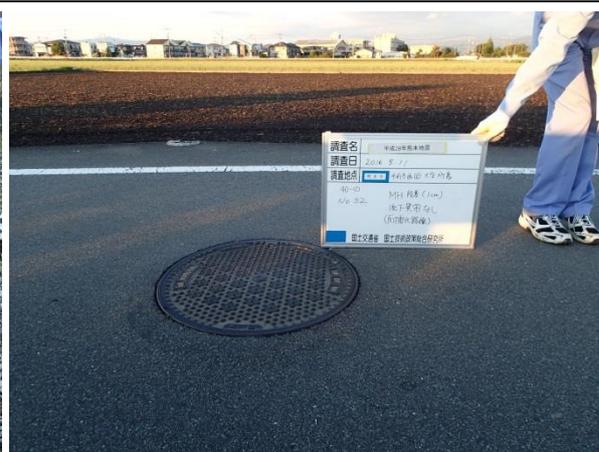
写真 46 : 熊本市中央区画図 (5月12日)

写真 46 : 本震一ヶ月後の熊本市中央区画図のマンホールを撮影。若干の浮上を確認。

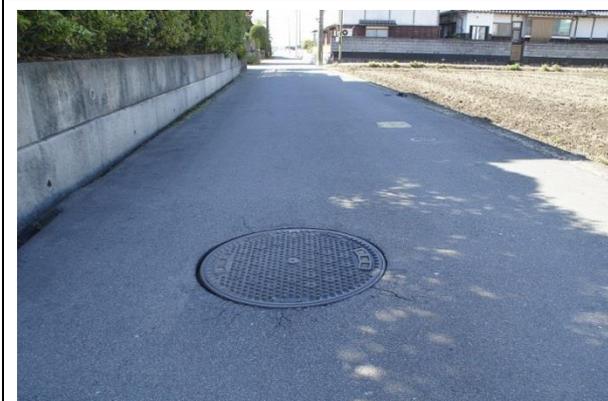
写真 47 : 熊本市西区冲新町 (5月12日)

写真 47 : 本震一ヶ月後の熊本市西区沖新町のマンホールを撮影。若干の変位を確認。

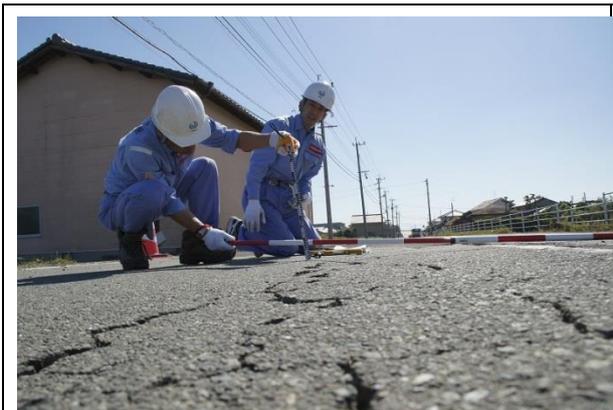
写真 49 : 熊本市西区沖新町 (5 月 12 日)

写真 49 : 本震一ヶ月後の熊本市西区沖新町で撮影。若干のマンホール浮上を確認。

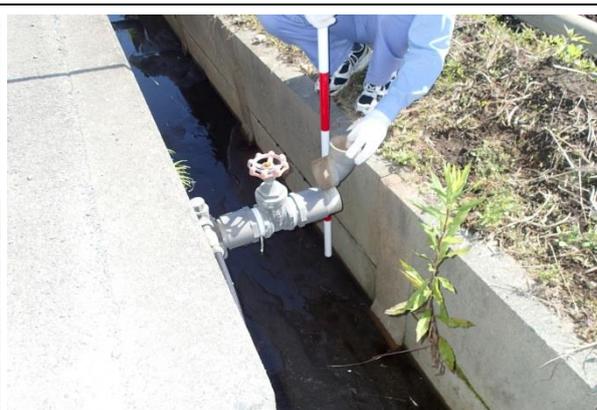
写真 50 : 熊本市西区沖新町 (5 月 12 日)

写真 50 : 本震一ヶ月後の熊本市西区沖新町で撮影。側方流動の影響か、水路の幅が狭まり、既設のバルブが破損。

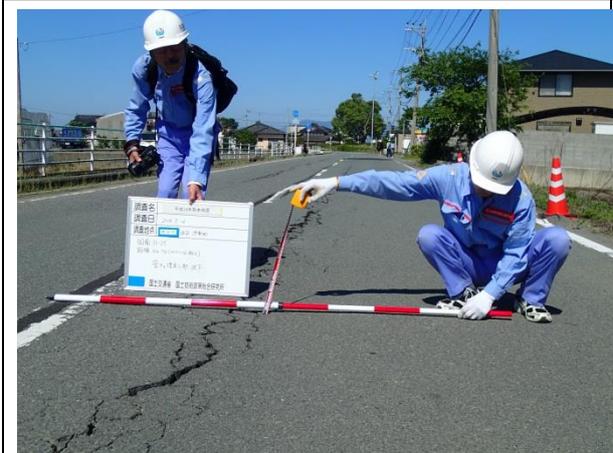
写真 51 : 熊本市西区沖新町 (5 月 12 日)

写真 51 : 本震一ヶ月後の熊本市西区沖新町で撮影。若干のマンホール浮上を確認。

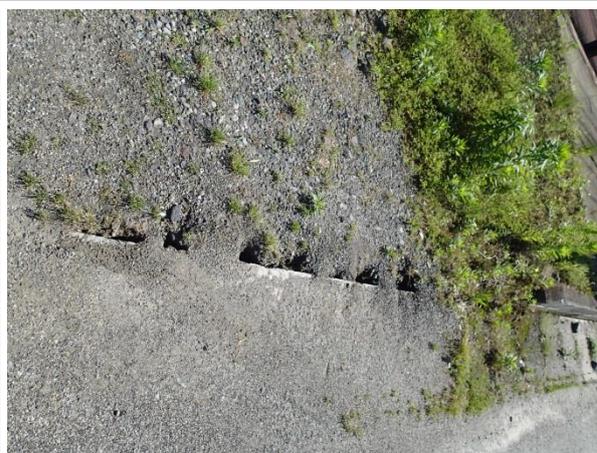
写真 52 : 熊本市西区沖新町 (5 月 12 日)

写真 52 : 本震一ヶ月後の熊本市西区沖新町で撮影。道路と住宅地の境界で、噴砂跡を確認。

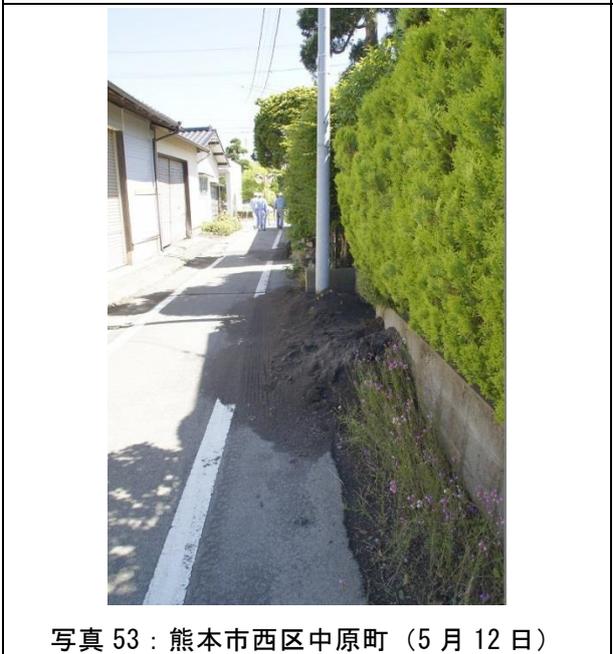
写真 53 : 熊本市西区中原町 (5 月 12 日)

写真 53 : 本震一ヶ月後の熊本市西区中原町で見られた激しい液状化痕跡。

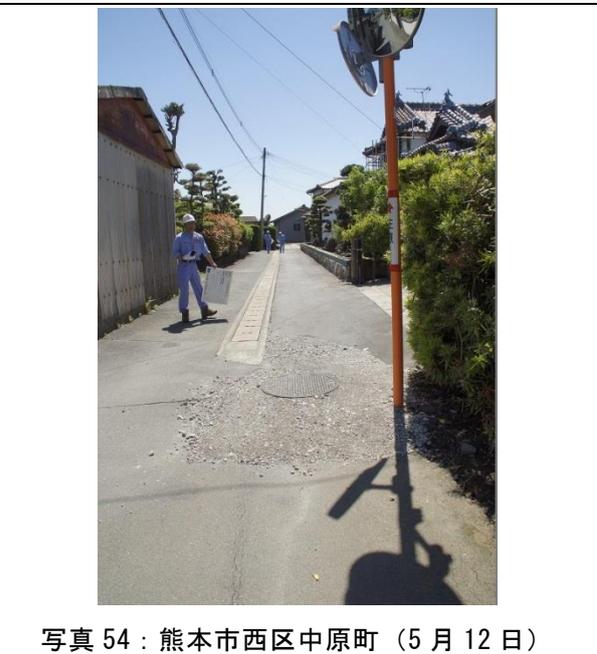
写真 54 : 熊本市西区中原町 (5 月 12 日)

写真 54 : 本震一ヶ月後の熊本市西区中原町内の路面状況を撮影。仮復旧跡が見られる。

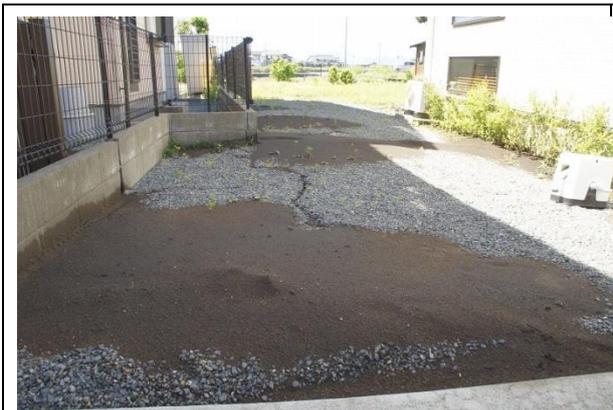
写真 55 : 熊本市西区中原町 (5 月 12 日)

写真 55 : 本震一ヶ月後の熊本市西区中原町で見られた激しい液状化痕跡。

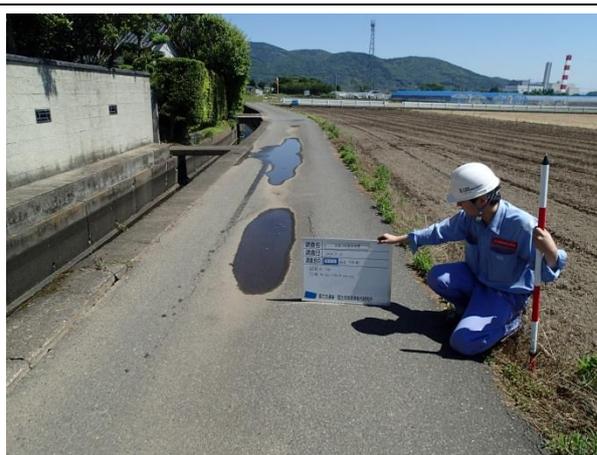
写真 56 : 熊本市西区中原町 (5 月 12 日)

写真 56 : 本震一ヶ月後の熊本市西区中原町の路面陥没。施工年度が古く、未耐震化路線と考えられる。

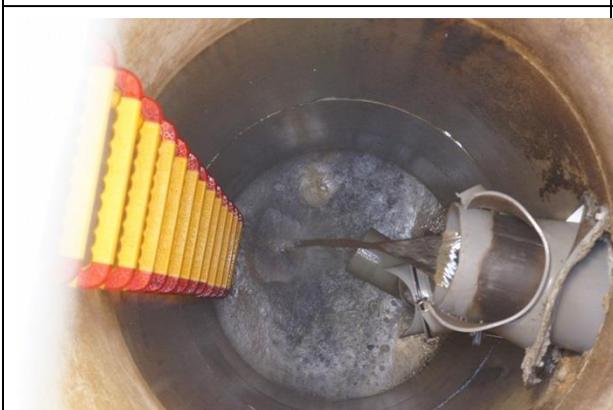
写真 57 : 熊本市西区中原町 (5 月 12 日)

写真 57 : 本震一ヶ月後の熊本市西区中原町のマンホール内を撮影。内副管が破損。

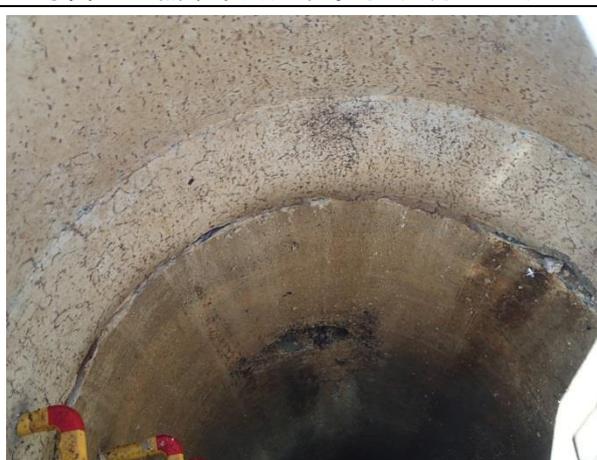
写真 58 : 熊本市西区中原町 (5 月 12 日)

写真 58 : 本震一ヶ月後の熊本市西区中原町のマンホール内を撮影。目地が破損。

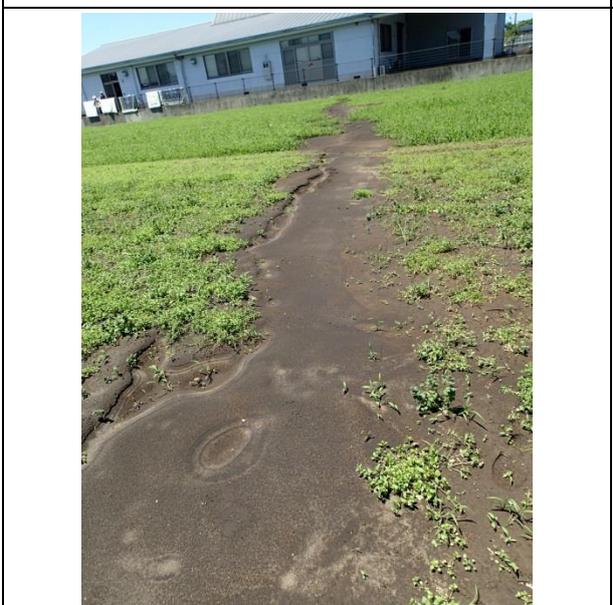
写真 59 : 熊本市西区中島町 (5 月 12 日)

写真 59 : 本震一ヶ月後の熊本市西区中島町の液状化の痕跡。

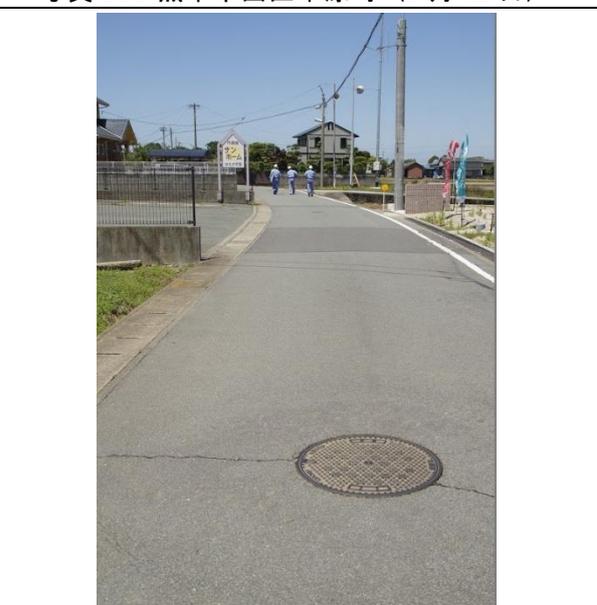
写真 60 : 熊本市西区中島町 (5 月 12 日)

写真 60 : 本震一ヶ月後の熊本市西区中島町のマンホールを撮影。施工年度が新しく耐震化されており、被害なし。

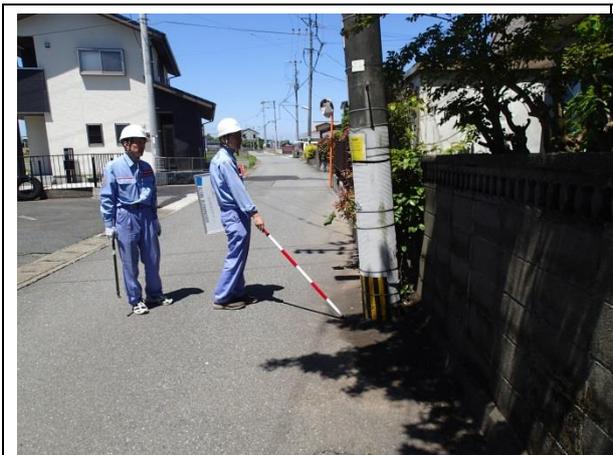
写真 61 : 熊本市西区中島町 (5月12日)

写真 61 : 本震一ヶ月後の熊本市西区中島町で液状化による電柱の傾斜。

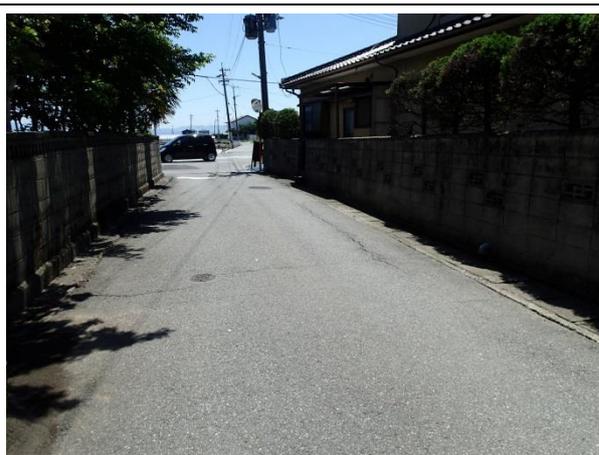
写真 62 : 熊本市西区中島町 (5月12日)

写真 62 : 写真 61 付近の路面を撮影。若干の路面陥没が見られる。

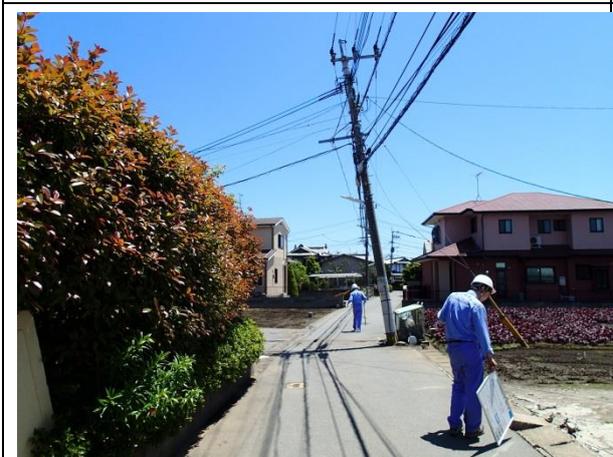
写真 63 : 熊本市西区土河原町 (5月12日)

写真 63 : 本震一ヶ月後の熊本市西区土河原町を撮影。電柱の傾斜が見られる。

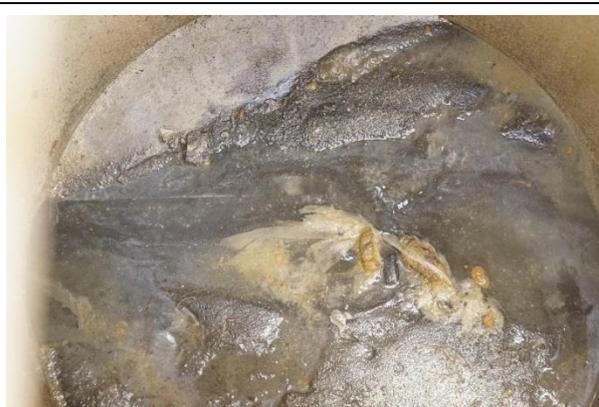
写真 64 : 熊本市西区土河原町 (5月12日)

写真 64 : 写真 63 付近のマンホール内を撮影。下流側閉塞により、流下能力が大きく低下。

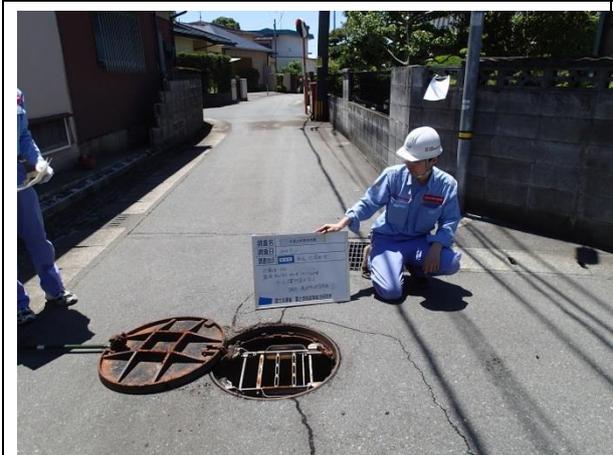
写真 65 : 熊本市西区土河原町 (5月12日)

写真 65 : 本震一ヶ月後の熊本市西区土河原町の路面状況を撮影。大きな異常はなし。

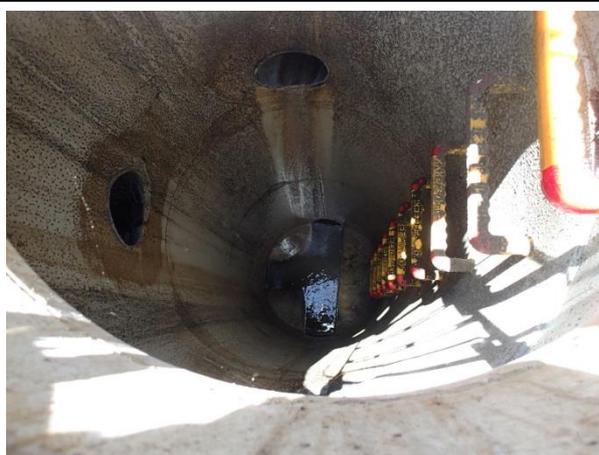
写真 66 : 熊本市西区土河原町 (5月12日)

写真 66 : 写真 65 のマンホール内を撮影、若干の滞水がある。

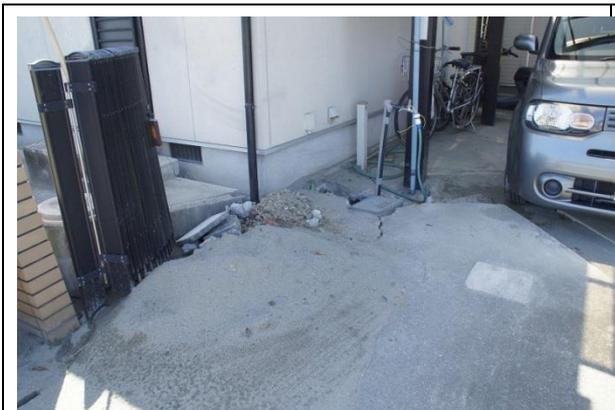
写真 67 : 熊本市南区杉島町 (5月12日)

写真 67 : 本震一ヶ月後の熊本市南区杉島町の液状化痕跡。

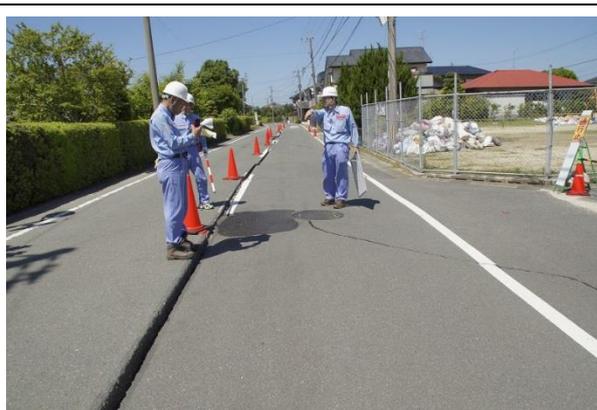
写真 68 : 熊本市南区杉島町 (5月12日)

写真 68 : 本震一ヶ月後の熊本市南区杉島町の路面状況を撮影。側方流動によると見られる（写真右側に大きな水路あり）、路面の亀裂が発生。マンホールに異常はなし。

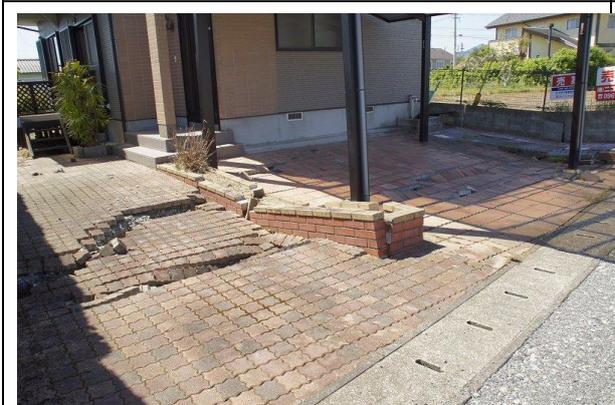
写真 69 : 熊本市南区杉島町 (5月12日)

写真 69 : 本震一ヶ月後の熊本市南区杉島町の液状化痕跡。

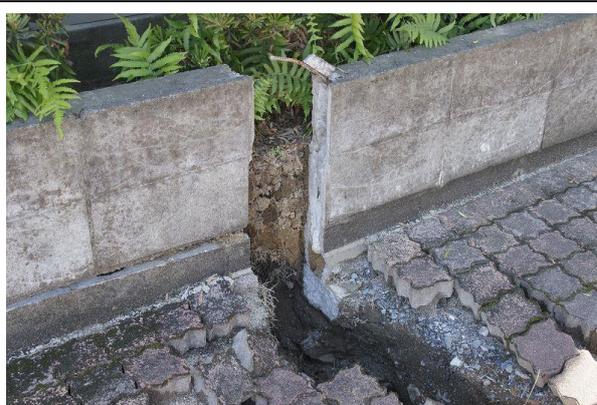
写真 70 : 熊本市南区杉島町 (5月12日)

写真 70 : 本震一ヶ月後の熊本市南区杉島町の側方流動による擁壁のズレ。

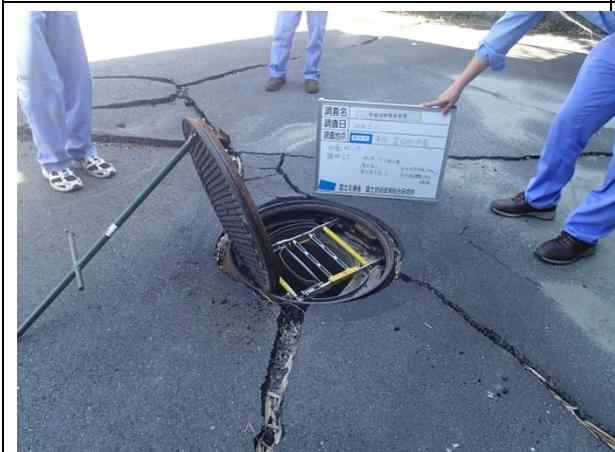
写真 71 : 熊本市南区杉島町 (5月12日)

写真 71 : 本震一ヶ月後の熊本市南区杉島町のマンホール周辺を撮影。マンホールを中心に亀裂が放射状に広がる。

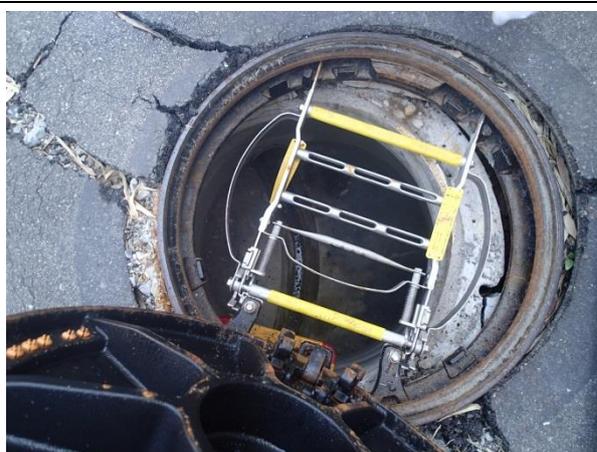
写真 72 : 熊本市南区杉島町 (5月12日)

写真 72 : 写真 71 のマンホールは受け枠が舗装とともに水平に移動。

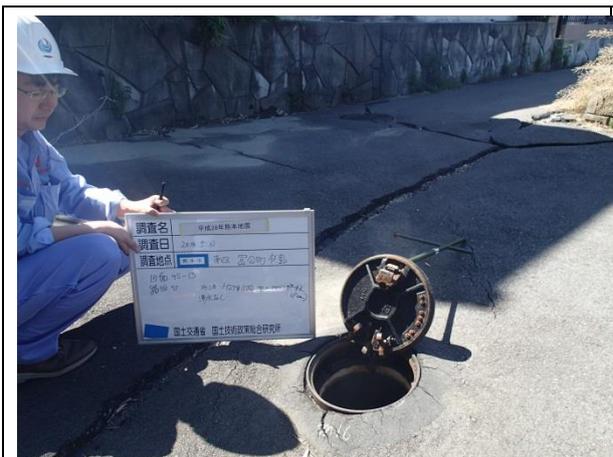
写真 73 : 熊本市南区杉島町 (5月12日)

写真 73 : 写真 71 に近接するレジンマンホールを撮影。

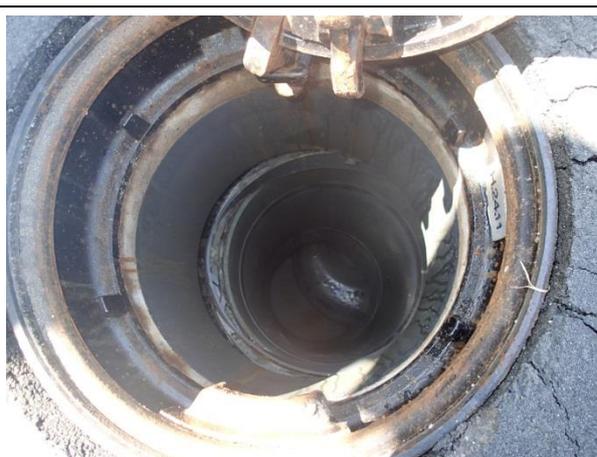
写真 74 : 熊本市南区杉島町 (5月12日)

写真 74 : 写真 73 のレジンマンホール内部を撮影。レジンマンホールの継ぎ目に装着している塩ビカラーが破損。

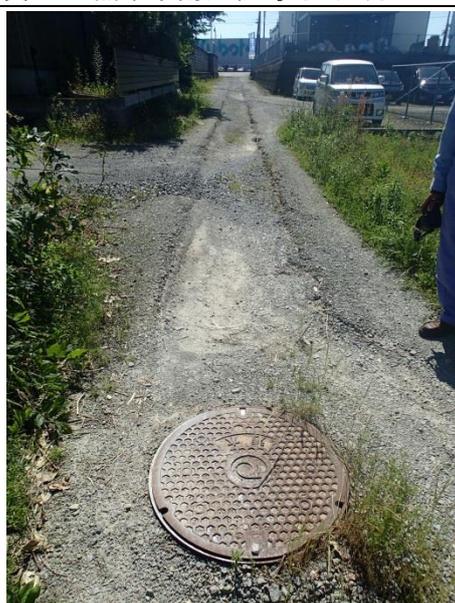
写真 75 : 熊本市南区富合町廻江 (5月12日)

写真 75 : 本震一ヶ月後の熊本市南区富合町廻江の路面状況を撮影。埋め戻し部が若干陥没。

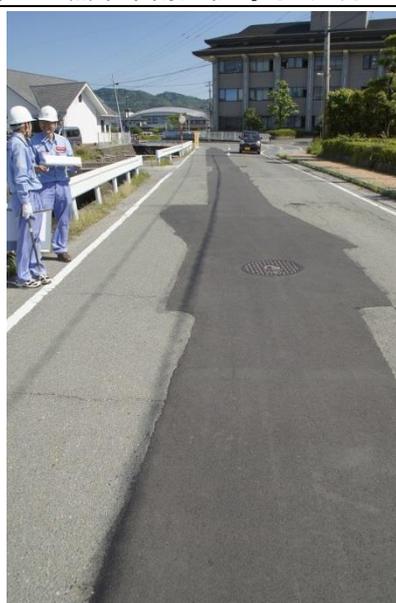
写真 76 : 熊本市南区富合町廻江 (5月12日)

写真 76 : 本震一ヶ月後の熊本市南区富合町廻江の路面状況を撮影。補修跡から、縦断的な路面陥没があったものと推察される。

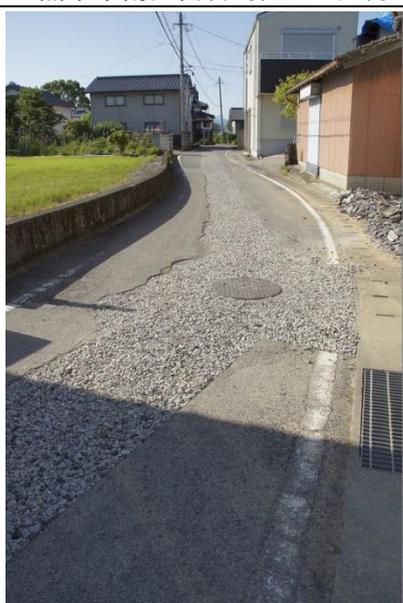
写真 77 : 熊本市南区富合町榎津 (5月12日)

写真 77 : 本震一ヶ月後の熊本市南区富合町榎津の路面状況を撮影。補修跡から、縦断的な路面陥没があったものと推察される。

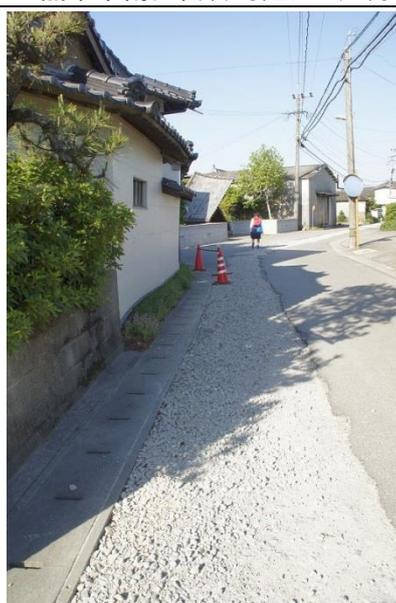
写真 78 : 熊本市南区富合町榎津 (5月12日)

写真 78 : 本震一ヶ月後の熊本市南区富合町榎津の路面状況を撮影。補修跡から、縦断的な路面陥没があったものと推察される。

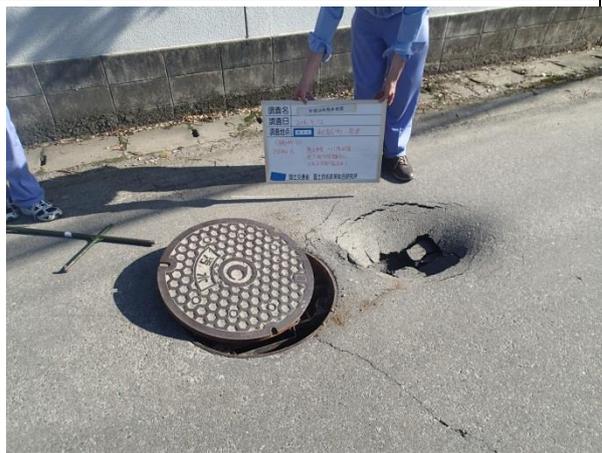
写真 79 : 熊本市南区富合町榎津 (5月12日)

写真 79 : 本震一ヶ月後の熊本市南区富合町榎津の陥没跡。

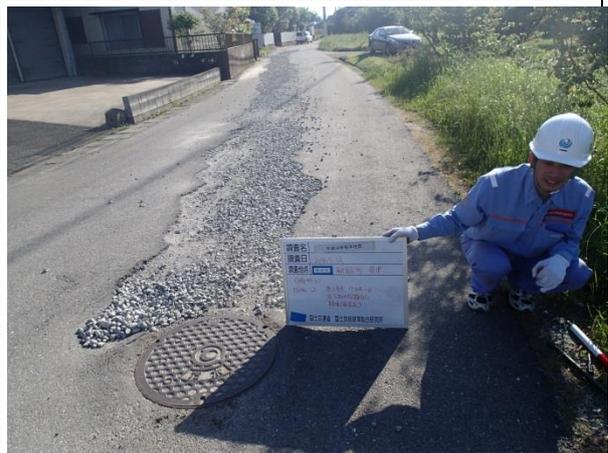
写真 80 : 熊本市南区富合町榎津 (5月12日)

写真 80 : 本震一ヶ月後の熊本市南区富合町榎津の路面状況を撮影。補修跡から、縦断的な路面陥没があったものと推察される。

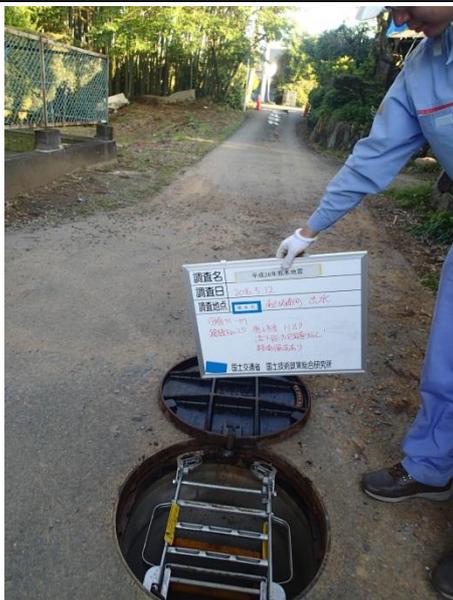
写真 81 : 熊本市南区城南町出水 (5月12日)

写真 81 : 本震一ヶ月後の熊本市南区城南町出水の路面状況を撮影。路面が若干陥没。

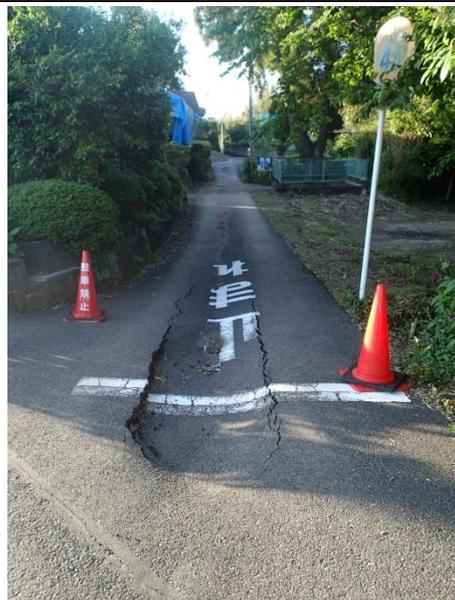
写真 82 : 熊本市南区城南町出水 (5月12日)

写真 82 : 本震一ヶ月後の熊本市南区城南町出水の路面状況を撮影。路面が若干陥没。

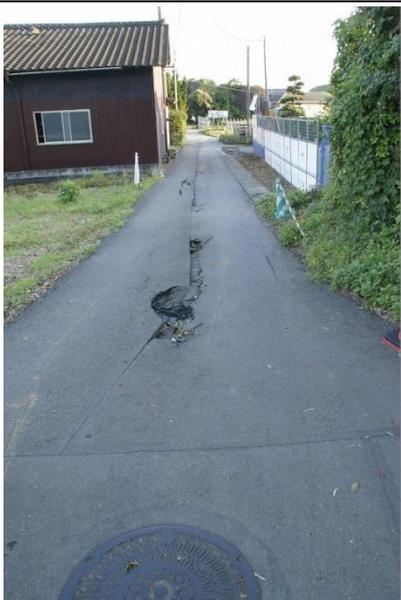
写真 83 : 熊本市南区城南町今吉野 (5月12日)

写真 83 : 本震一ヶ月後の熊本市南区城南町今吉野の路面状況を撮影。路面が若干陥没。

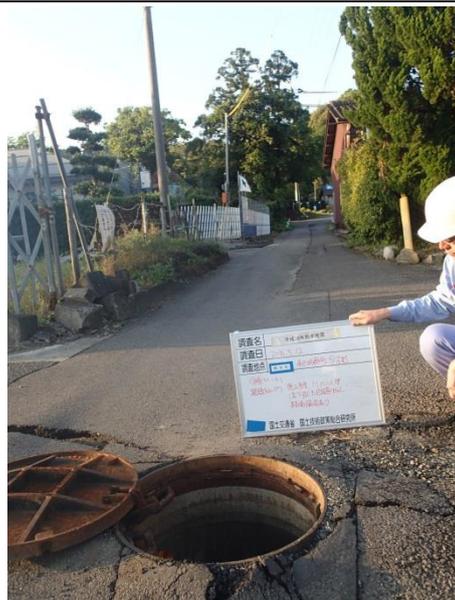
写真 84 : 熊本市南区城南町今吉野 (5月12日)

写真 84 : 本震一ヶ月後の熊本市南区城南町今吉野路面状況を撮影。マンホール周囲に路面の亀裂を確認。

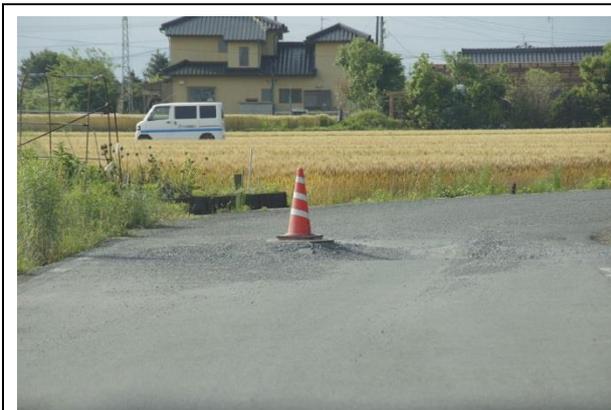
写真 85 : 嘉島町 鯉 (5月13日)

写真 85 : 本震一ヶ月後の嘉島町鯉のマンホール浮上（10 cm程度）状況。

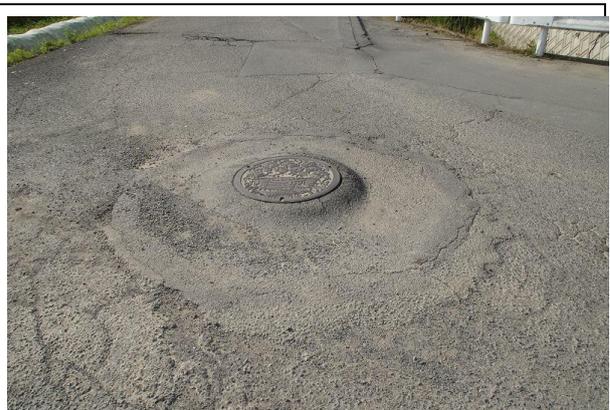
写真 86 : 嘉島町 鯉 (5月13日)

写真 86 : 本震一ヶ月後の嘉島町鯉のマンホール浮上（10 cm程度）状況。

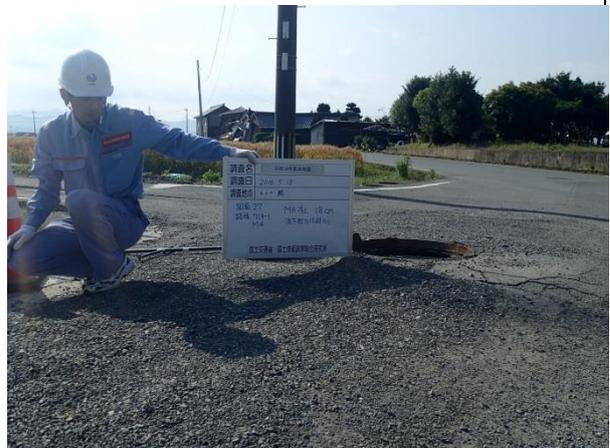
写真 88 : 嘉島町 鯉 (5月13日)

写真 88 : 本震一ヶ月後の嘉島町鯉のマンホール浮上（10 cm程度）状況。

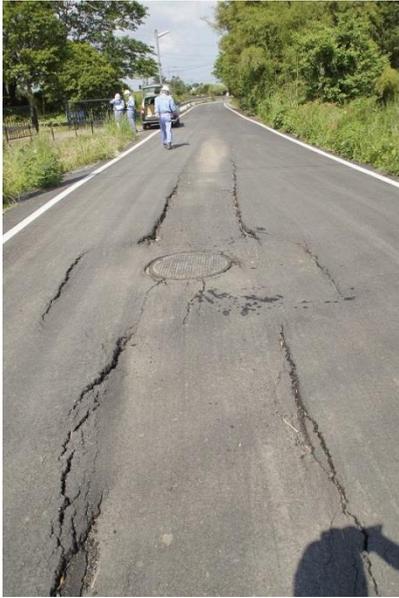
写真 89 : 嘉島町下六嘉 (5月13日)

写真 89 : 本震一ヶ月後の嘉島町下六嘉の路面状況を撮影。開削工事区間の埋め戻し部分が縦断的に陥没。

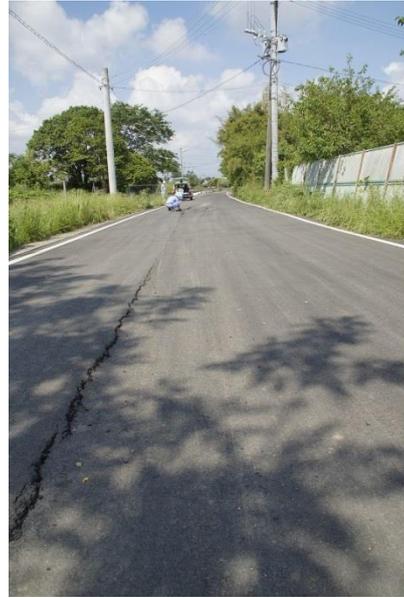
写真 90 : 嘉島町下六嘉 (5月13日)

写真 90 : 本震一ヶ月後の嘉島町下六嘉の路面状況を撮影。開削工事区間の埋め戻し部分が縦断的に陥没。

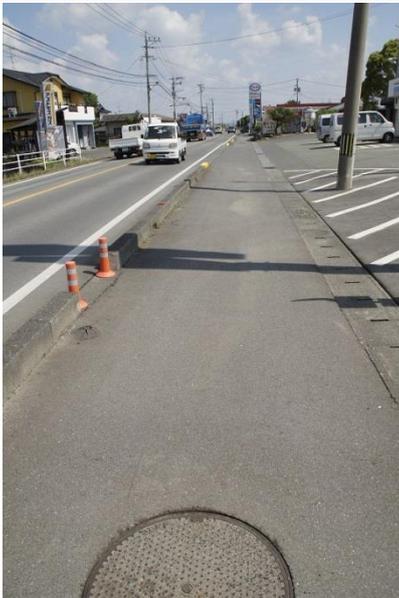
写真 91 : 嘉島町六嘉 (5月13日)

写真 91 : 本震一ヶ月後の嘉島町六嘉の歩道路面状況。若干の路面陥没を確認。

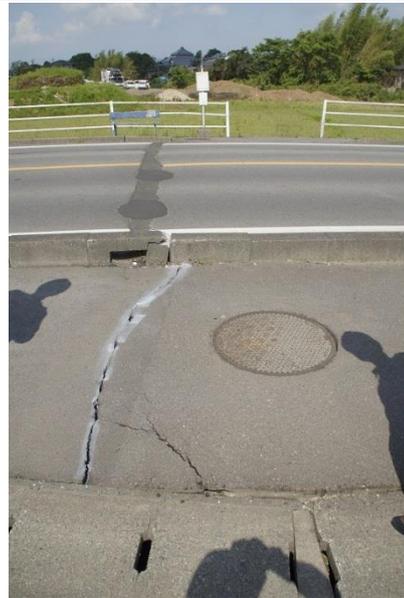
写真 92 : 嘉島町六嘉 (5月13日)

写真 92 : 写真 91 近傍のマンホールを撮影。路面に亀裂有るも、マンホールに異常なし。

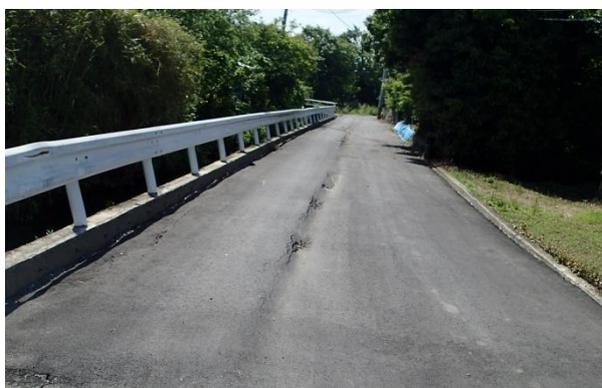
写真 93 : 嘉島町上六嘉 (5月13日)

写真 93 : 本震一ヶ月後の嘉島町上六嘉の路面状況を撮影。開削工事区間の埋め戻し部分が縦断的に陥没。

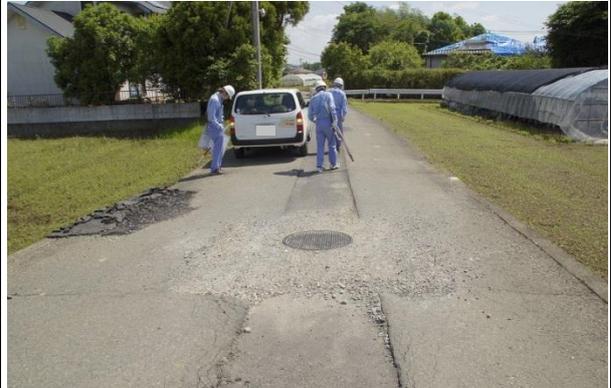
写真 94 : 嘉島町上六嘉 (5月13日)

写真 94 : 本震一ヶ月後の嘉島町上六嘉の路面状況を撮影。開削工事区間の埋め戻し部分が縦断的に陥没。
