追補資料. 脱水乾燥システムの火災事故について

2023年10月6日1:30頃に、脱水乾燥システム（平成28年度採択B-DASH・脱水乾燥システムによる下水汚泥の肥料化、燃料化技術実証事業）にて火災事故が発生した。技術概要、原因、対策について以下に示す。

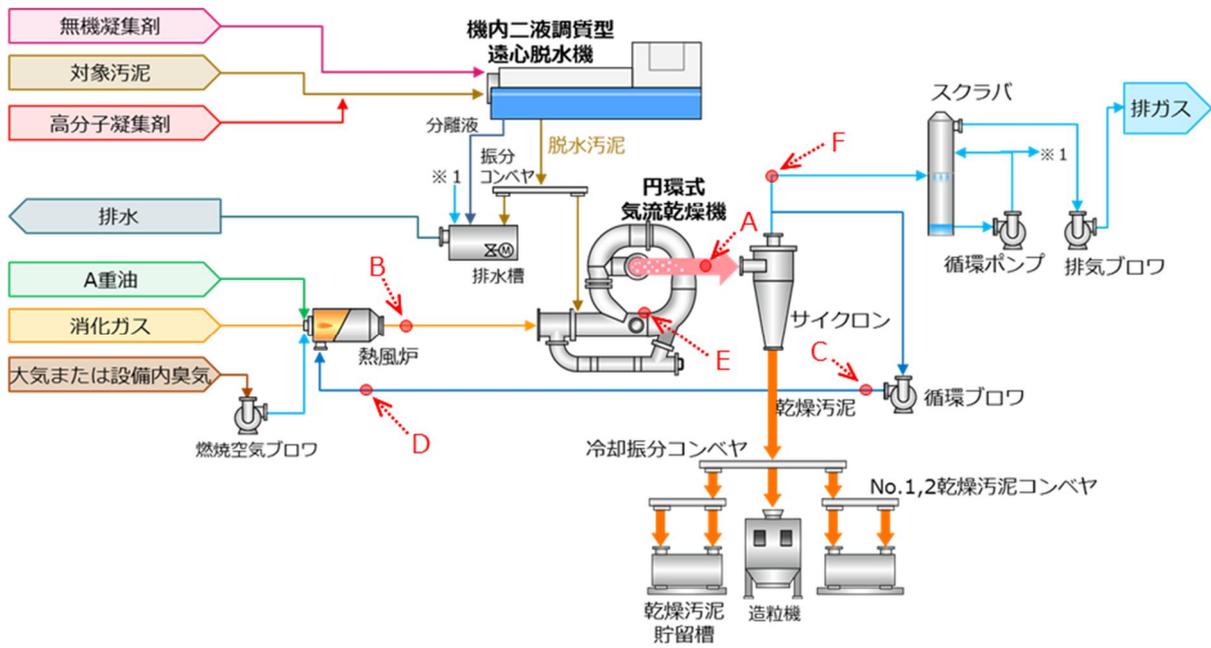
図2 実証システム概要図における火災事故箇所

9月中旬 循環ブロワ吐出配管部(図2中D)での乾燥排ガス漏れを確認^{注1)}

10月2日 乾燥排ガス温度異常高(図2中A)が発報。

10月4日 循環ブロワ(図2中C)軸封部及び吐出配管部(図2中D)での乾燥排ガス漏れを確認^{注2)}

02:14 現場確認の結果、循環ブロワ(図2中C)軸封部、吐出配管(図2中D)より出火確認
消防署殿へ通報

05:00 サイクロン後段の排気ライン配管(図2中F)にて配管の赤熱を確認し、水冷作業開始

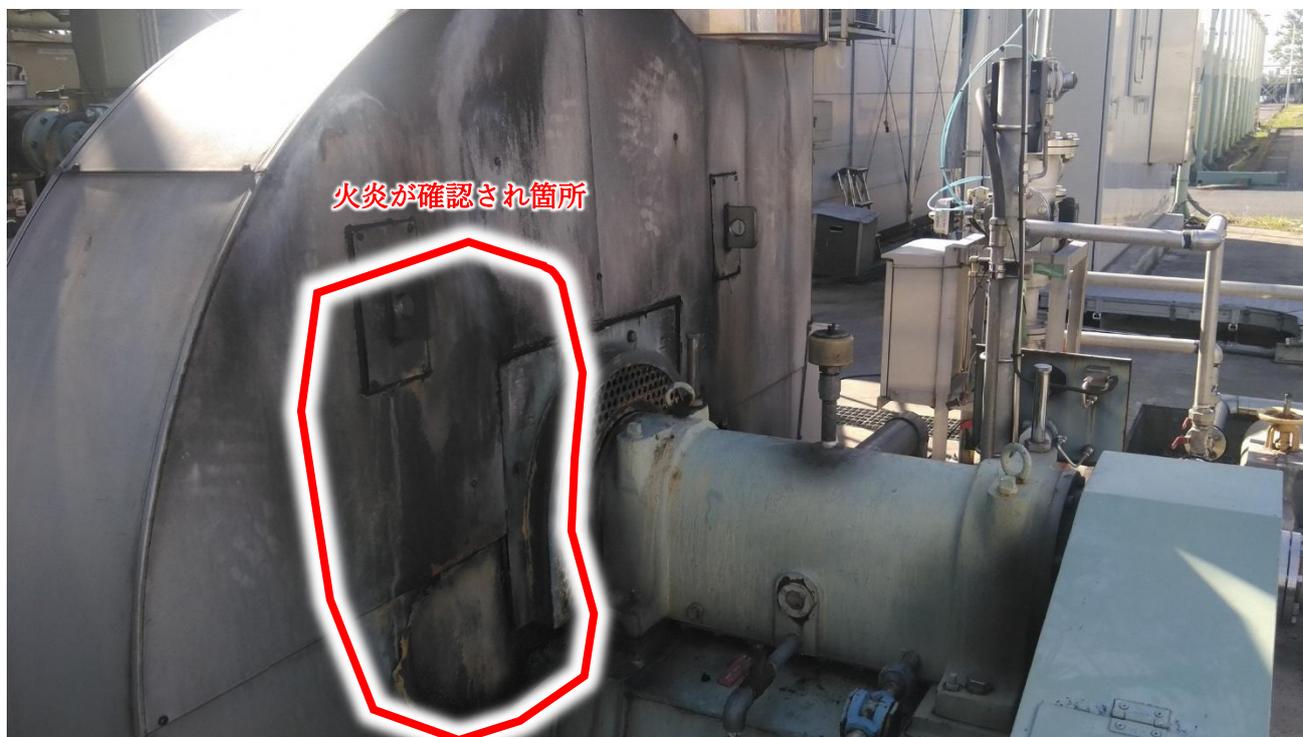
図3 循環ブロワ軸封部

図3に循環ブロワ軸封部（図2中C）の写真を示す。軸封部は事故前より排ガスの漏れが確認されており、以前より煤が付着した状態になっていた。今回同箇所から火炎が認められたことから、未燃状態であった循環ガスが外気と接触することで発火し、火炎が確認されたと考察された。

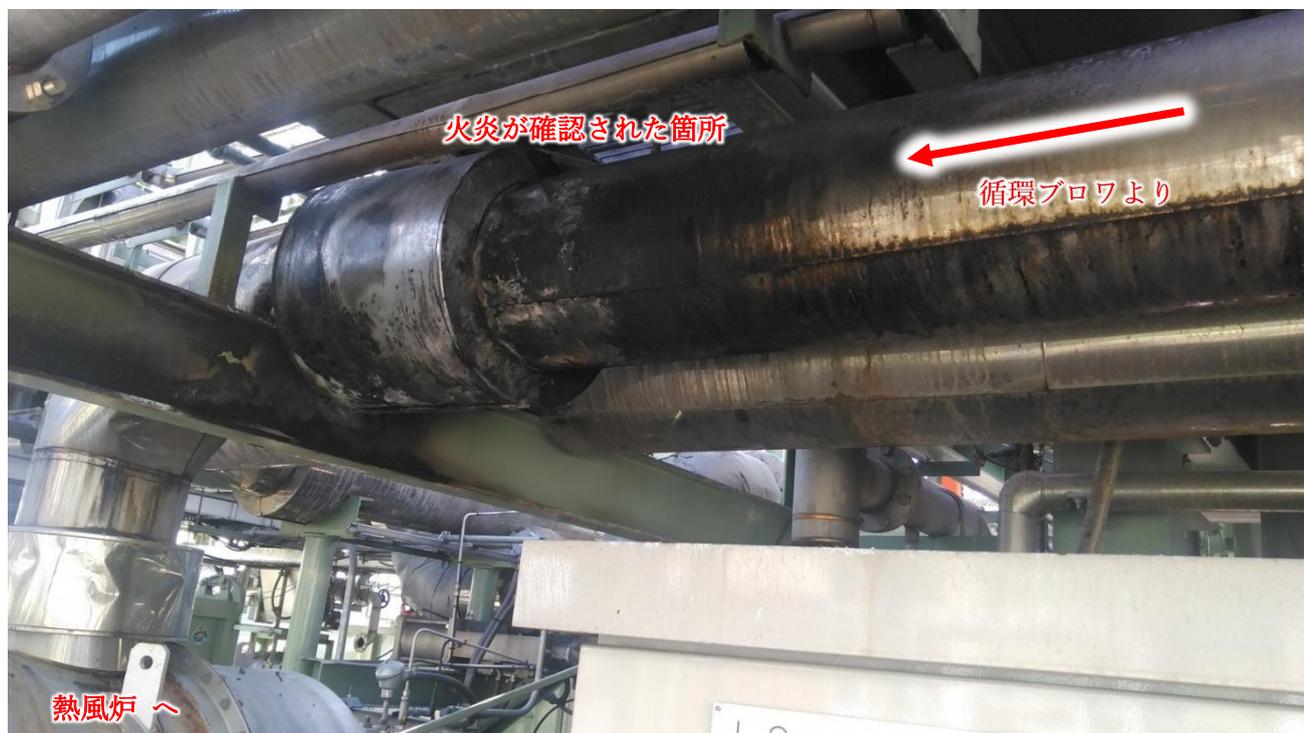
図4 循環ブロワ吐出配管

図4に循環ブロワ吐出配管 (図2中D) の写真を示す。火災時は同箇所より火炎が確認された。出火のメカニズムについては(1)同様と考察した。

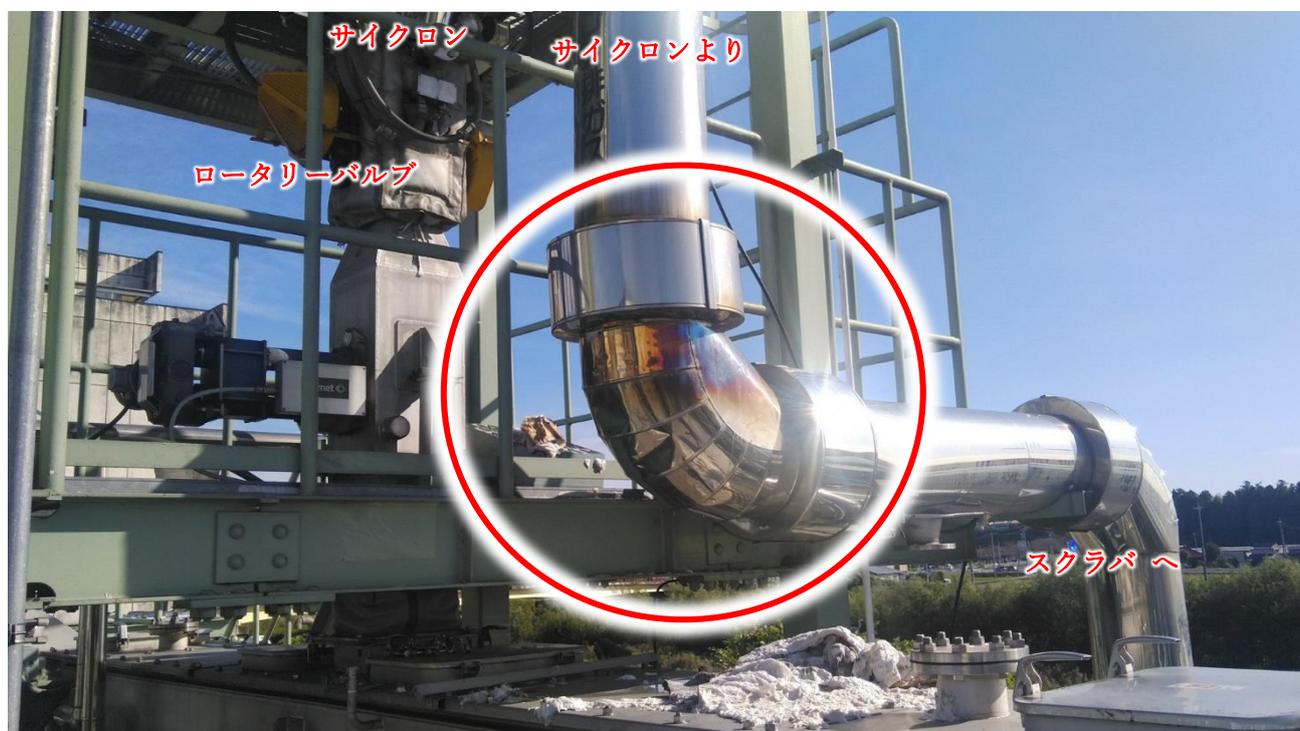
図5 サイクロン後段の排気ライン

図5にサイクロン後段の排気ライン (図2中F) の写真を示す。事故当時は配管内部の温度により加熱され、保温外装材が赤熱していた状況であった。

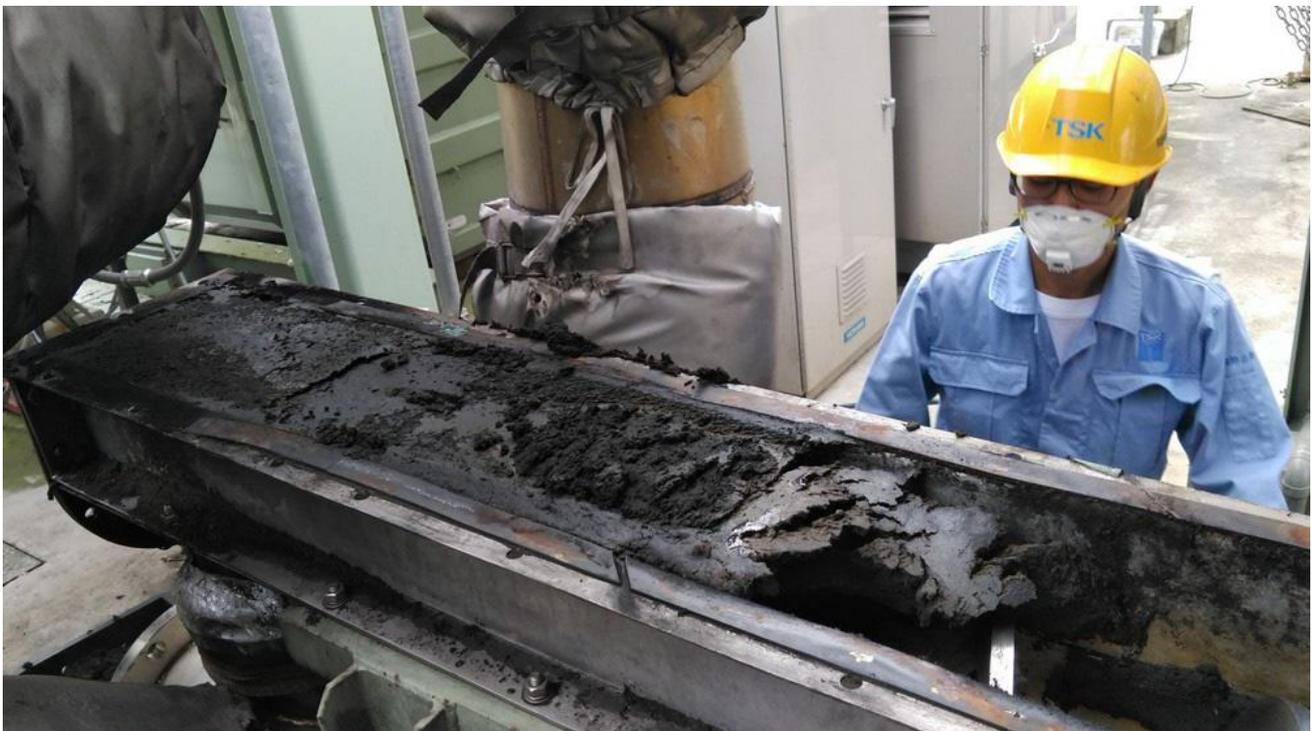
図7 振り分けコンベア内部

図7に振り分けコンベア内部の写真を示す。乾燥機投入部から1,000 mm程度の範囲で脱水汚泥が充填された状態であった。

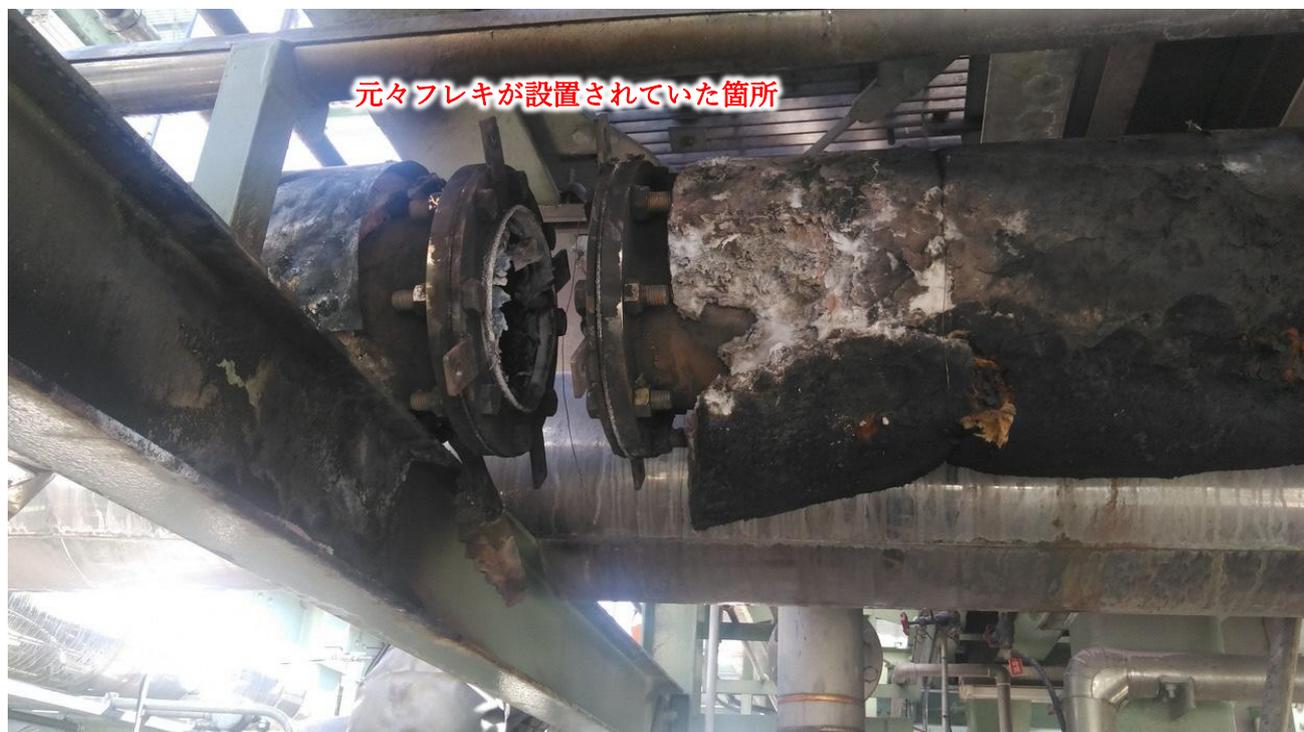
図 12 循環ブロワ吐出配管 出火場所の保温を外した際の状況

図 12 に出火箇所であった循環ブロワ吐出配管の保温を外した箇所の写真を示す。同箇所に設置されていたフレキは既に焼失していた。また、フレキは耐熱キャンパス仕様（使用温度 150℃、最高使用温度 250℃程度）を採用していた。

以上より、乾燥機内の熱風風量の低下は、想定要因①の循環ブロワの能力低下ではなく、想定要因②の循環ガス漏れによる実風量低下によるものと推察された。これは、乾燥汚泥が滞留していた状況から、同箇所のフレキが気流及び気流中のダストによる摩耗が原因で穴が空き、乾燥排ガスの一部が漏れたことによると考えられる。

- ・仕様①のキャンバスフレキについては耐摩耗性及びフレキそのものが発火しないことを考慮して仕様③のメタルフレキに変更する。
- ・サイクロン～循環ブロワ間に設置された仕様②については異常なし。一方で、火災事故時に高温下に晒された可能性が高いことから、念のため仕様③に変更する。

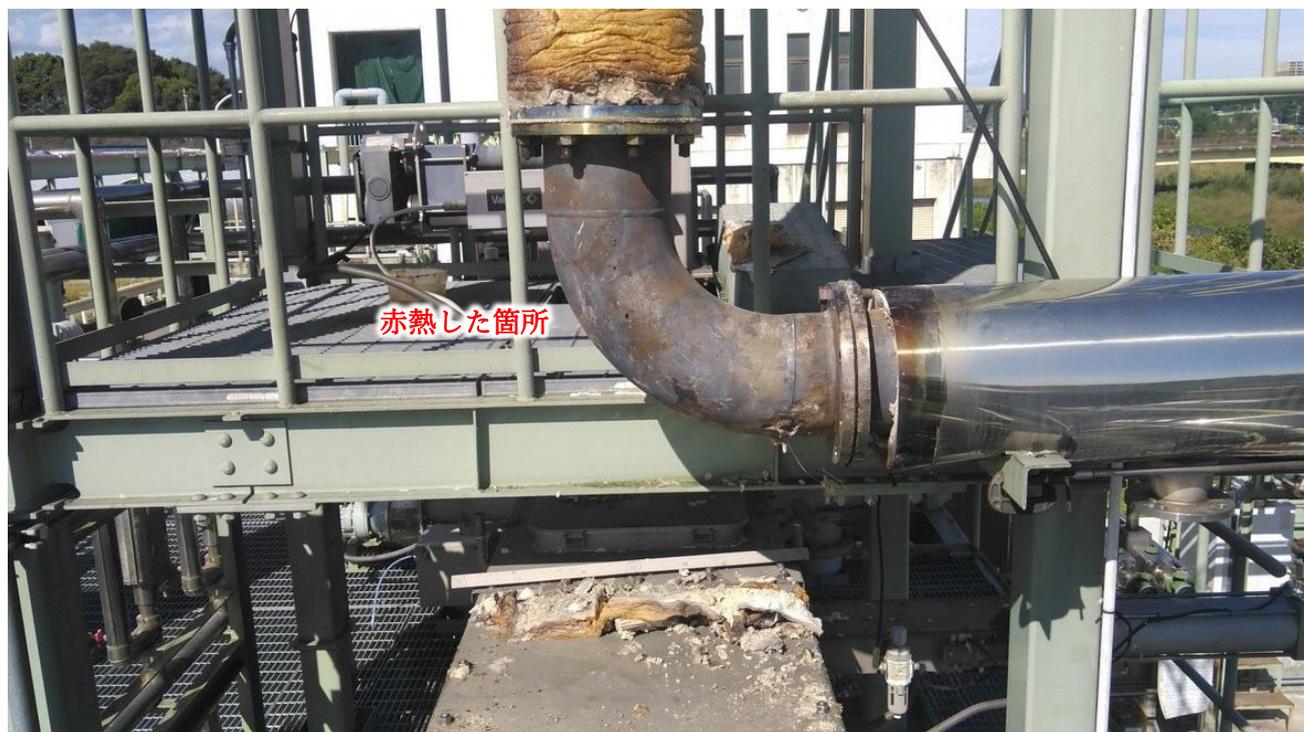
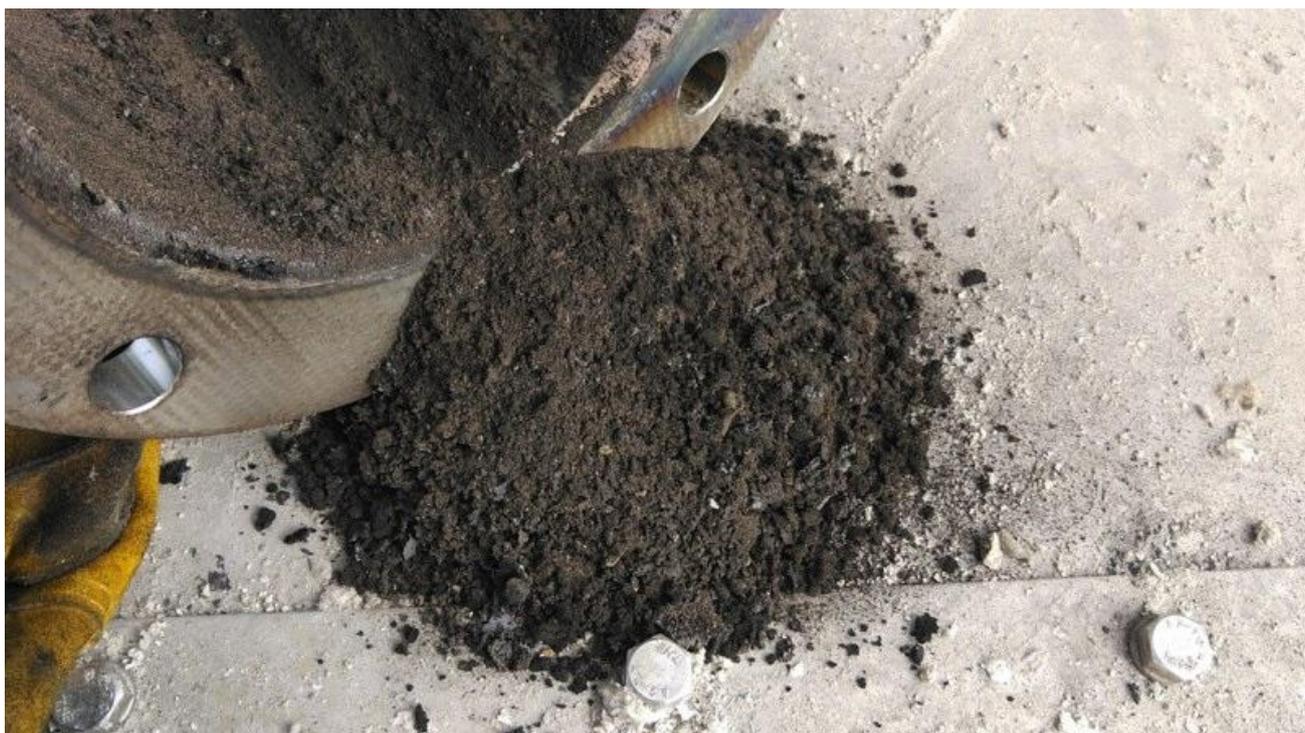
図13に排ガスラインの保温剤を取り外したエルボ部分とその内容物の写真を示す。内容物は完全に灰化した汚泥であり、管内で燃焼していたと考えられる。なお、本乾燥汚泥はサイクロンで捕集されずに排気ラインに堆積した汚泥と考えられるが、その量は微量であった。通常の状態でも当該配管内には乾燥汚泥が堆積する場合もあることから、排ガスラインへの汚泥の蓄積は異常状態に起因するものではないと考察した。

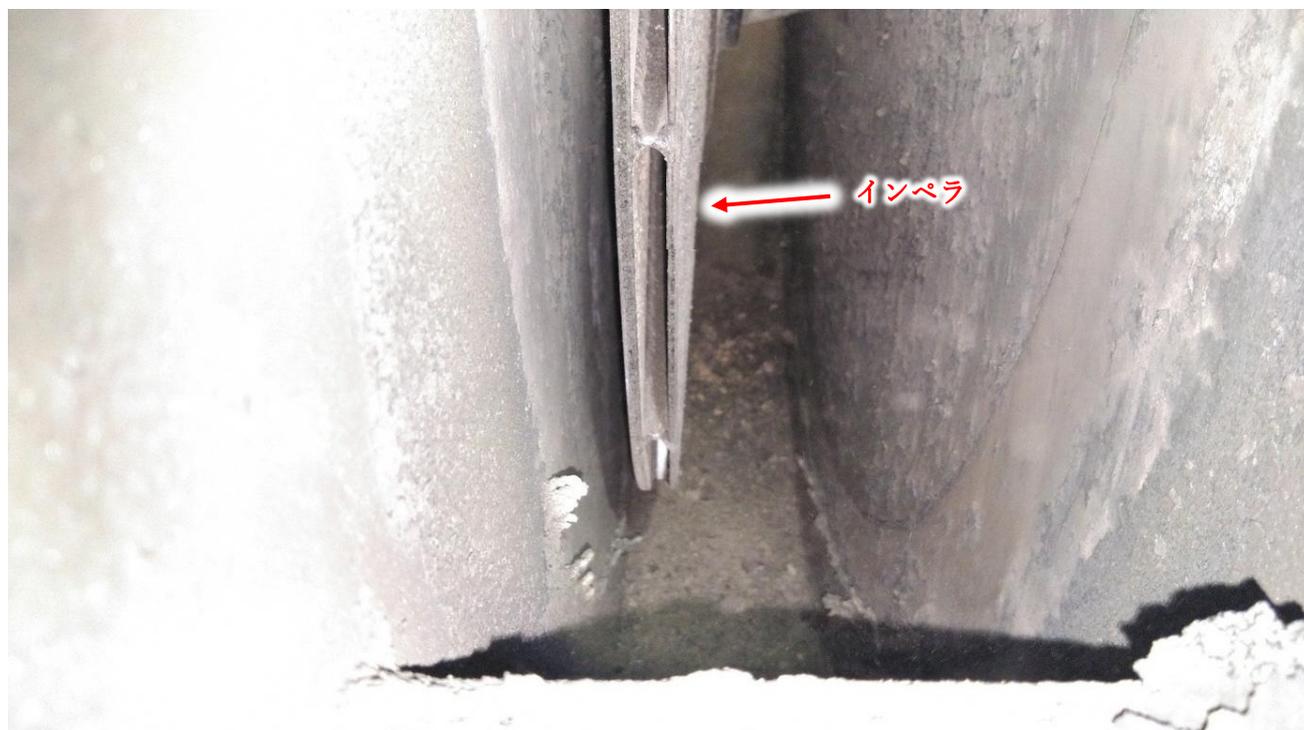
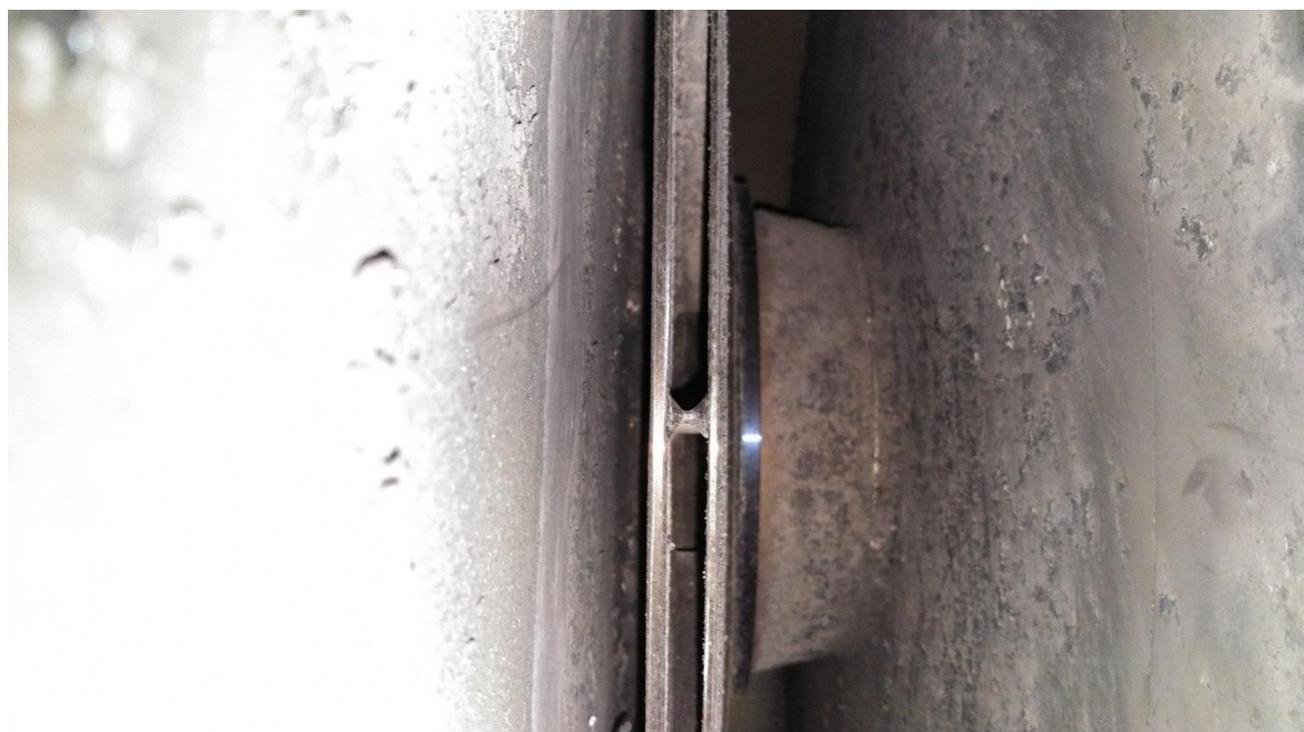
図 15 に循環ブロワ内部の状況を示す。下部や点検口の嵌め合い部に炭化した汚泥が付着していたが、ケーシングやインペラに目立った影響は認められなかった。下部に堆積しているものは殆どが乾燥物であり、通常運転時に堆積したものと推察された。
